**INFORME SOBRE LA INSPECCIÓN DEL ESTADO ESTRUCTURAL DE LOS EDIFICIOS
EN USO DE LA SECRETARÍA DE HACIENDA Y CRÉDITO PÚBLICO EN LA CIUDAD DE
MÉXICO.**

**INMUEBLE: ALMACÉN CENTRAL UBICADO EN AV. EULALIA GUZMÁN No. 168, COL.
ATLAMPÁ, DELEGACIÓN CUAUHTÉMOC, C.P. 06450, EN LA CIUDAD DE MÉXICO.**

**INFORME REALIZADO PARA:
SECRETARÍA DE HACIENDA Y
CRÉDITO PÚBLICO (SHCP)**

**COLINAS DE BUEN S.A. DE C.V.
DICIEMBRE DE 2017**

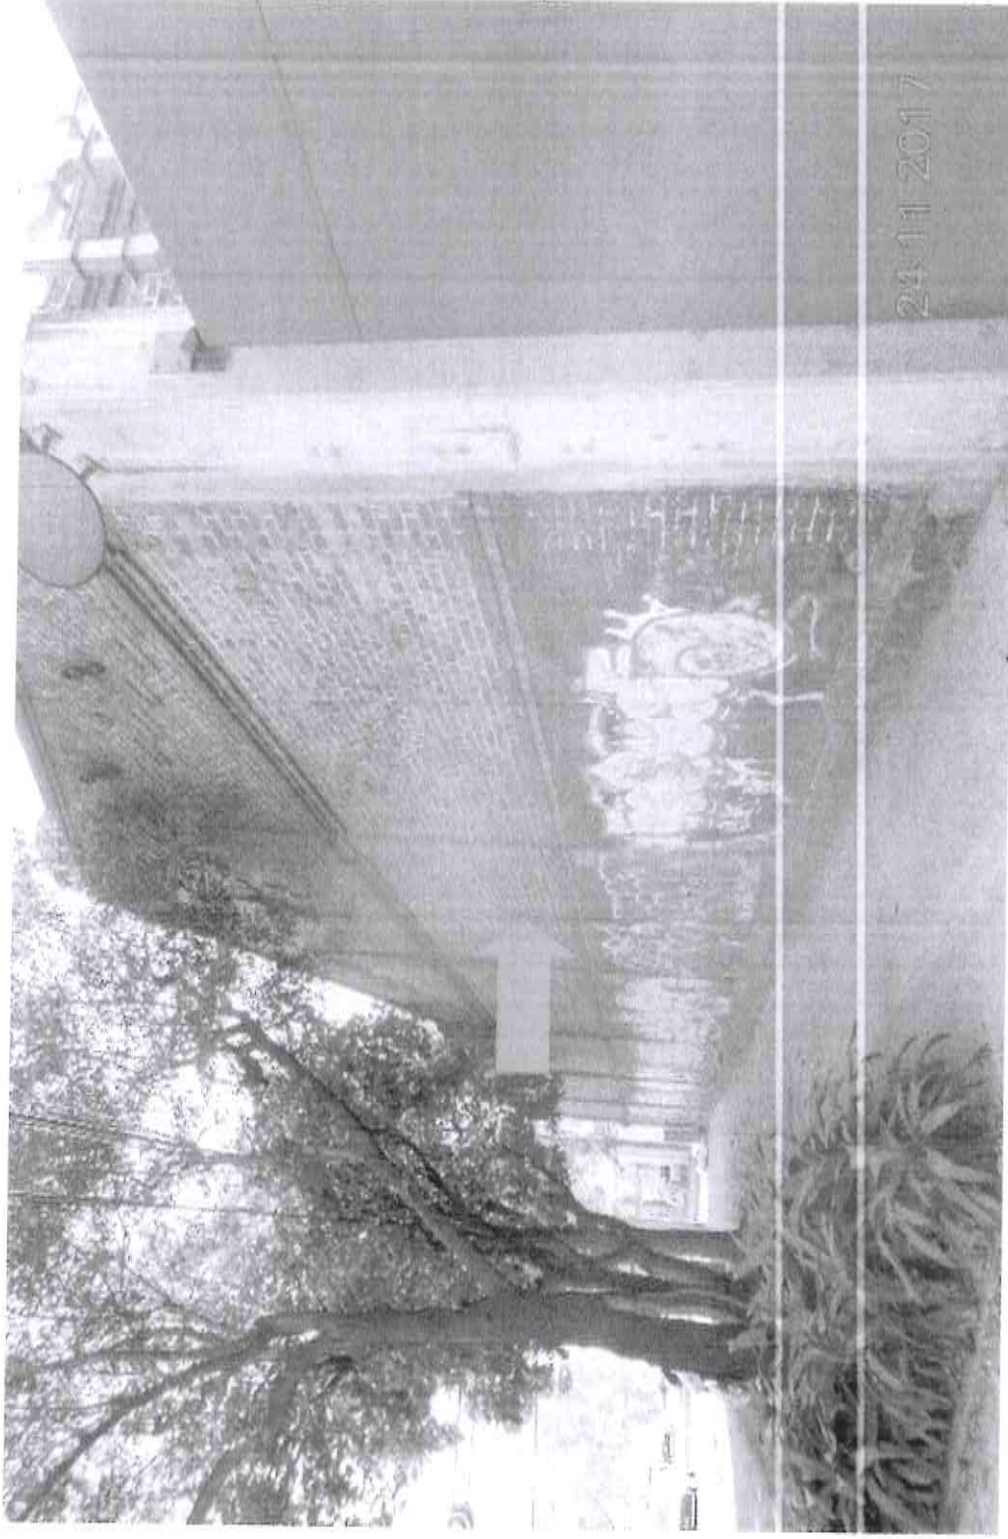
- Se observan ligeros agrietamientos en el muro que da a uno de los patios internos de maniobras.
- Es apreciable un leve desplomo del muro medianero con la bodega BM-9.

Fotografía 3.- Muro cabecero de la BM-8 que forma parte de la fachada que da hacia la calle de Eulalia Guzmán, el cual presenta un ligero desplomo.

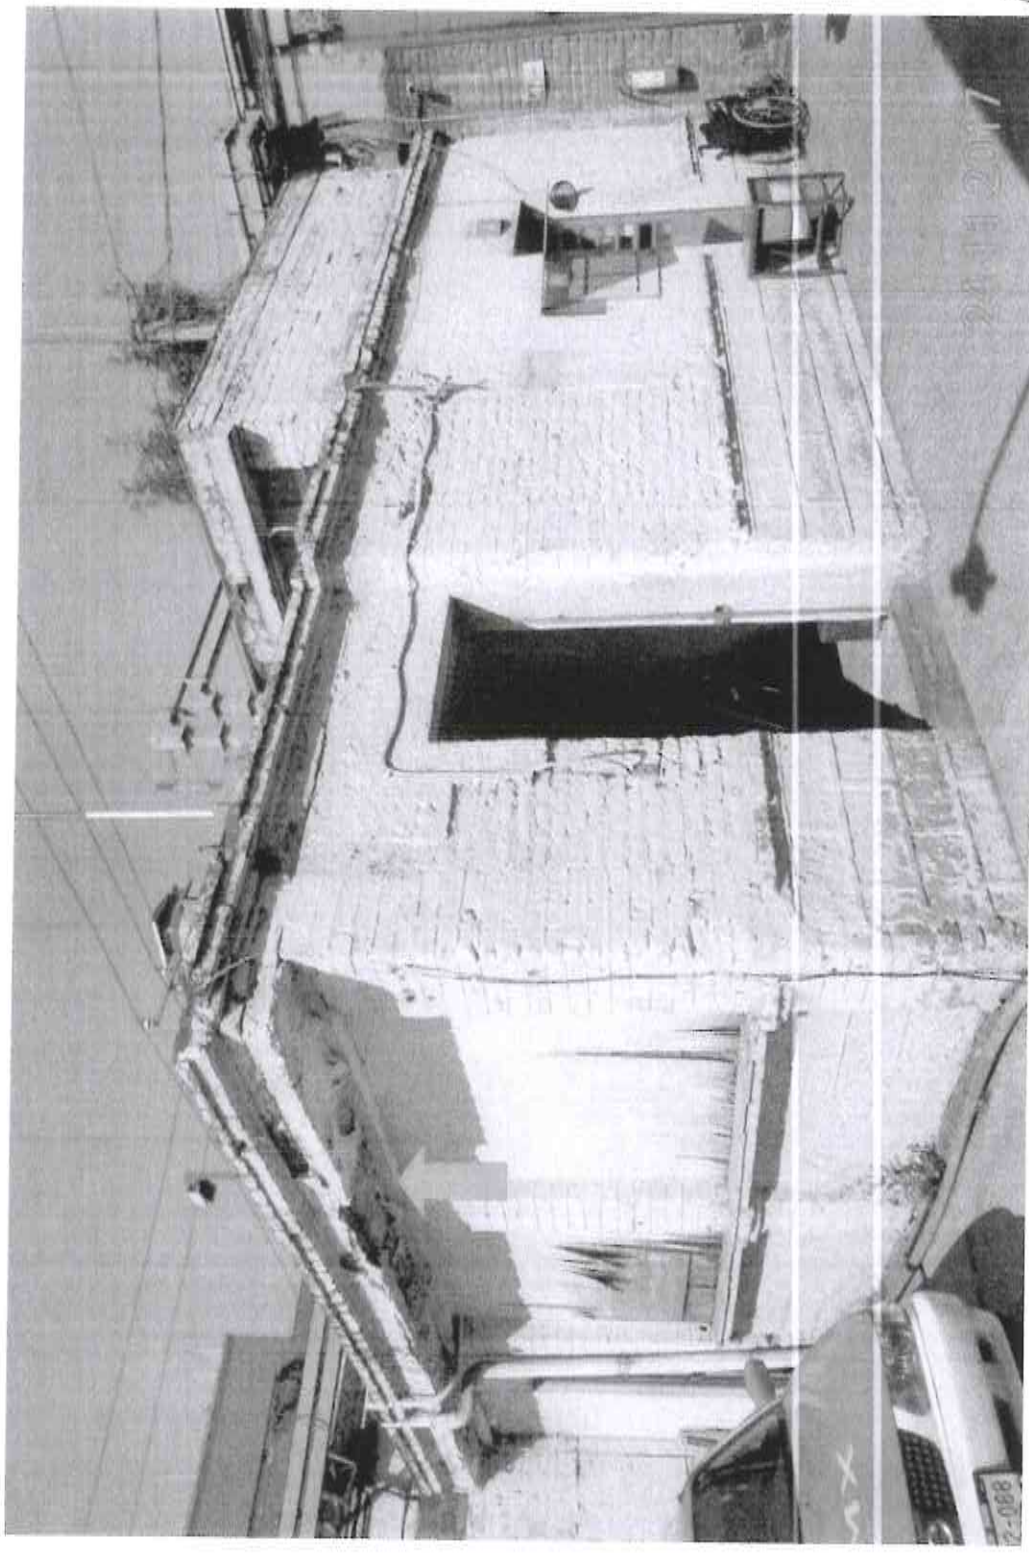
Fotografía 4.- Módulo de vigilancia y comedor, donde se aprecian deterioros causados por la humedad en el volado de la losa de azotea.

- d) Deberán tratarse las losas y cubiertas que presentan defectos de humedad, con impermeabilizantes y colocación de botaguas, para combatir en la medida de lo posible dicho deterioro. Es decir, se debe implementar a corto plazo un programa de trabajos de impermeabilización. Evidentemente estos desperfectos no están relacionados con los sismos.

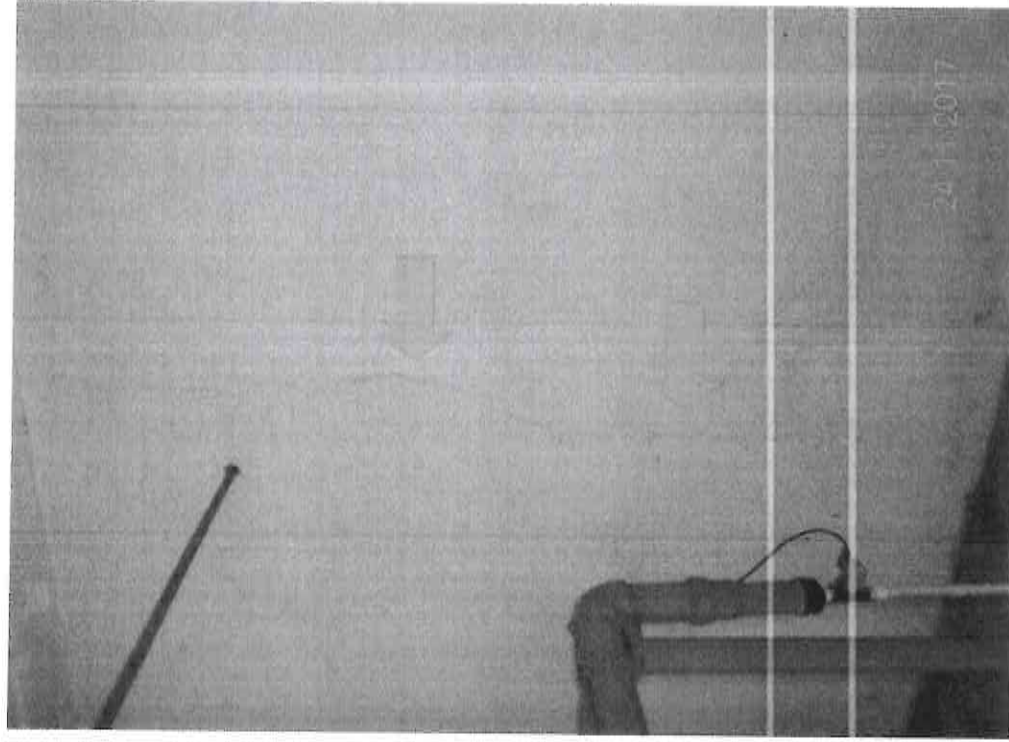
- Agrietamiento en tres de los cuatro muros de concreto que lo conforman.

Fotografía 5.- Muro de concreto agrietado, perteneciente al cuarto de bombas hidráulicas, ubicado bajo el tanque elevado.

- c) Los agrietamientos que se presentan en los muros de concreto reforzado del cuarto de bombas hidráulicas se deberán inyectar con resina epóxica para la restitución en la continuidad de los miembros afectados.

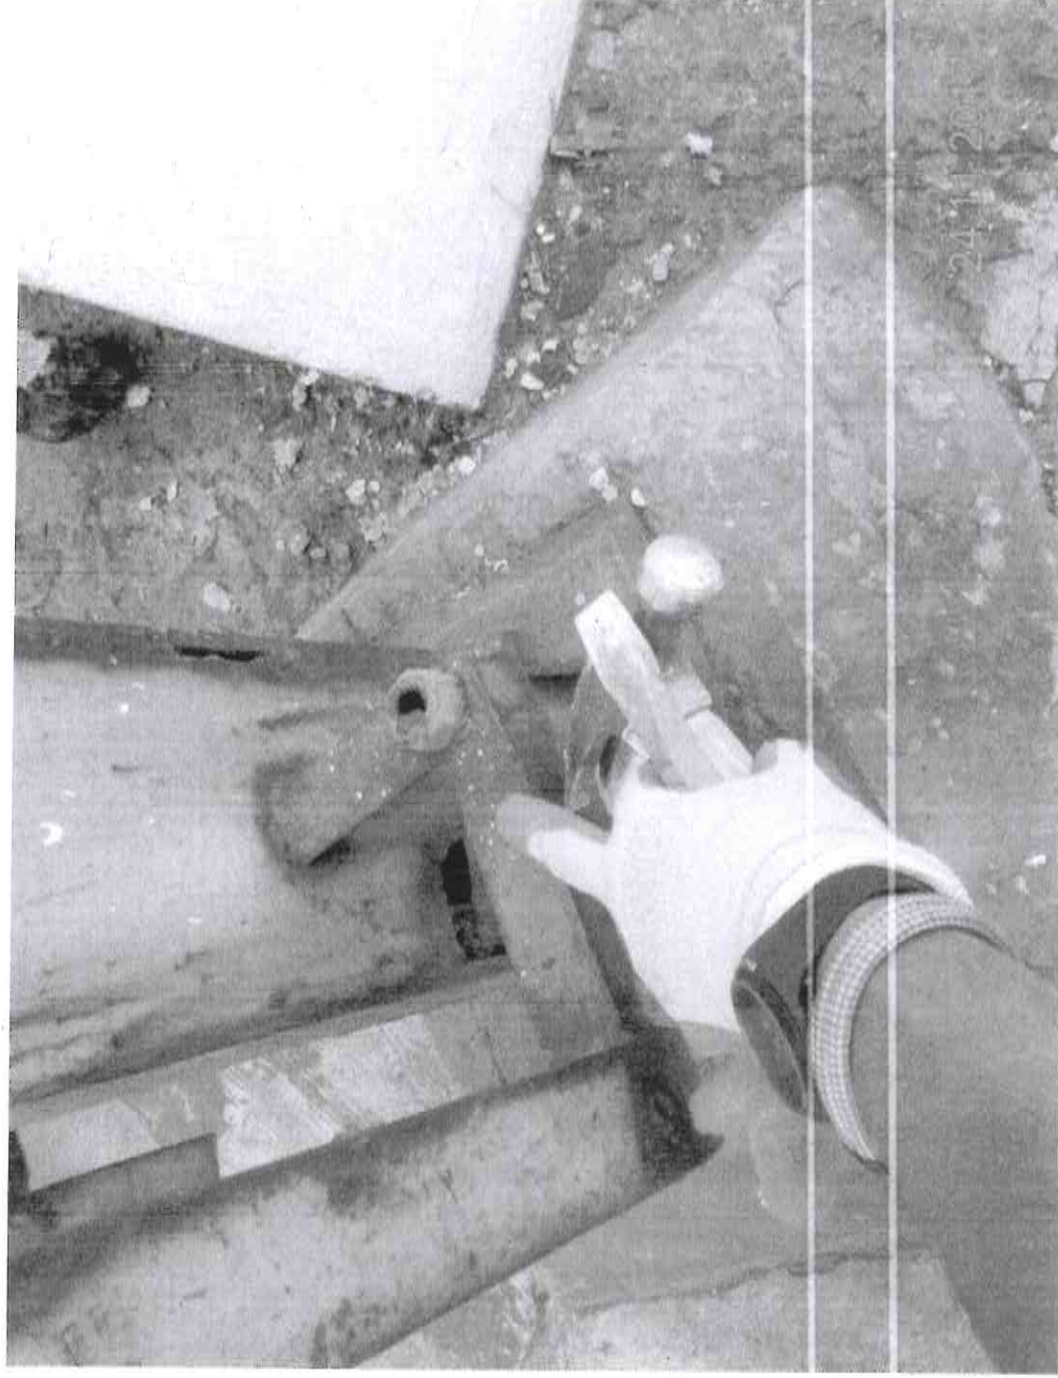
- f) La estructura que sostiene el tanque elevado fue de las que más daños sufrió con la actividad telúrica de septiembre pasado, presentando tensores que se soltaron de sus elementos de unión y algunos otros que evidenciaron la falta de un programa de mantenimiento adecuado.

Fotografía 6.- Unión del extremo de uno de los tensores que resultó roto durante el sismo. Se observa la existencia de óxido en la tuerca de sujeción.

- e) Los daños sufridos por la estructura portante del tanque elevado deberá ser atendida a la brevedad substituyendo los tensores rotos, tensando los miembros flácidos y ejecutar las labores de retiro o cambio de placas y tuercas que presenten un estado avanzado de oxidación.

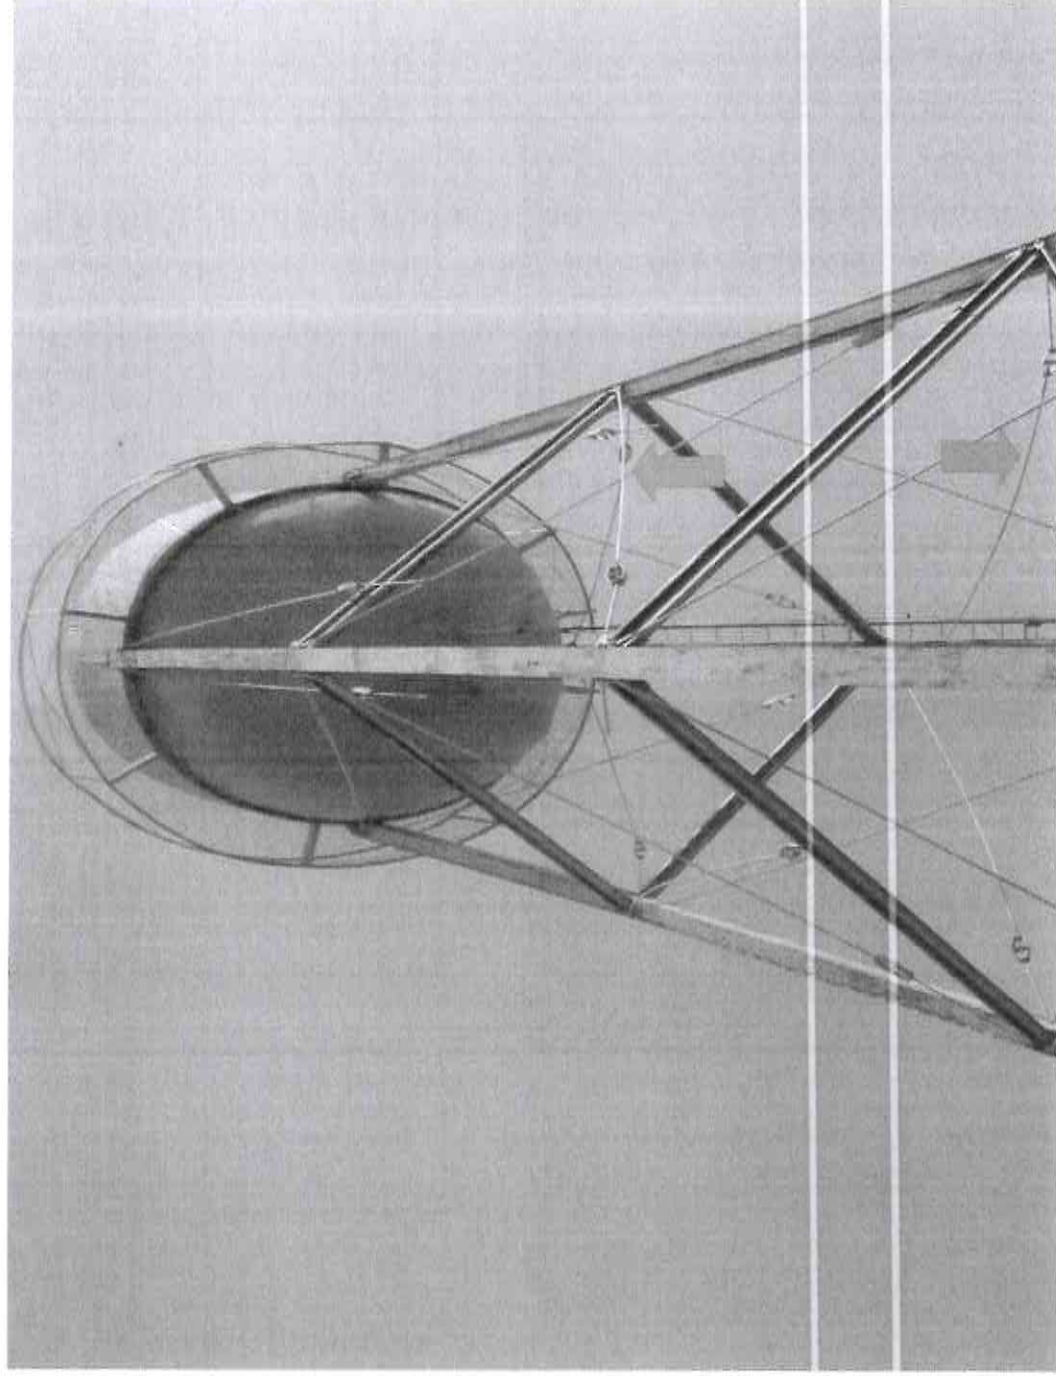
- Algunos tensores rotos y la mayoría de ellos en malas condiciones de mantenimiento y sin tensión.

Fotografía 7.- Tensores con escasa o nula tensión por falta de mantenimiento.

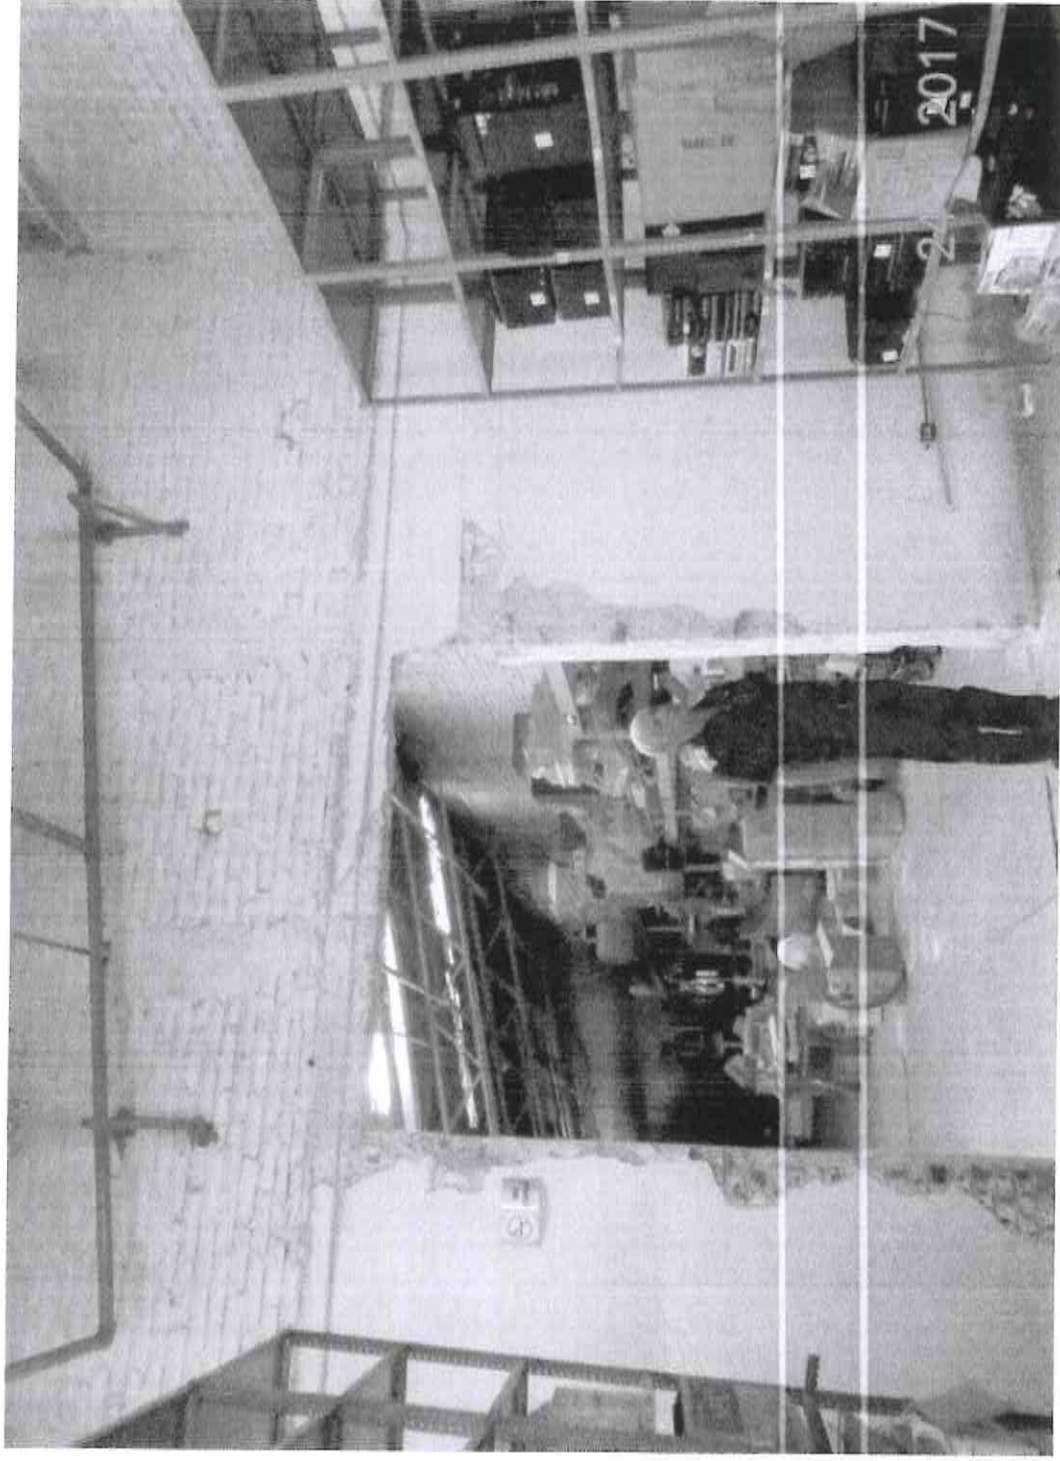
Fotografía 9.- Vano realizado para inducir una puerta en el muro transversal intermedio de la BM-1, sin un confinamiento adecuado.

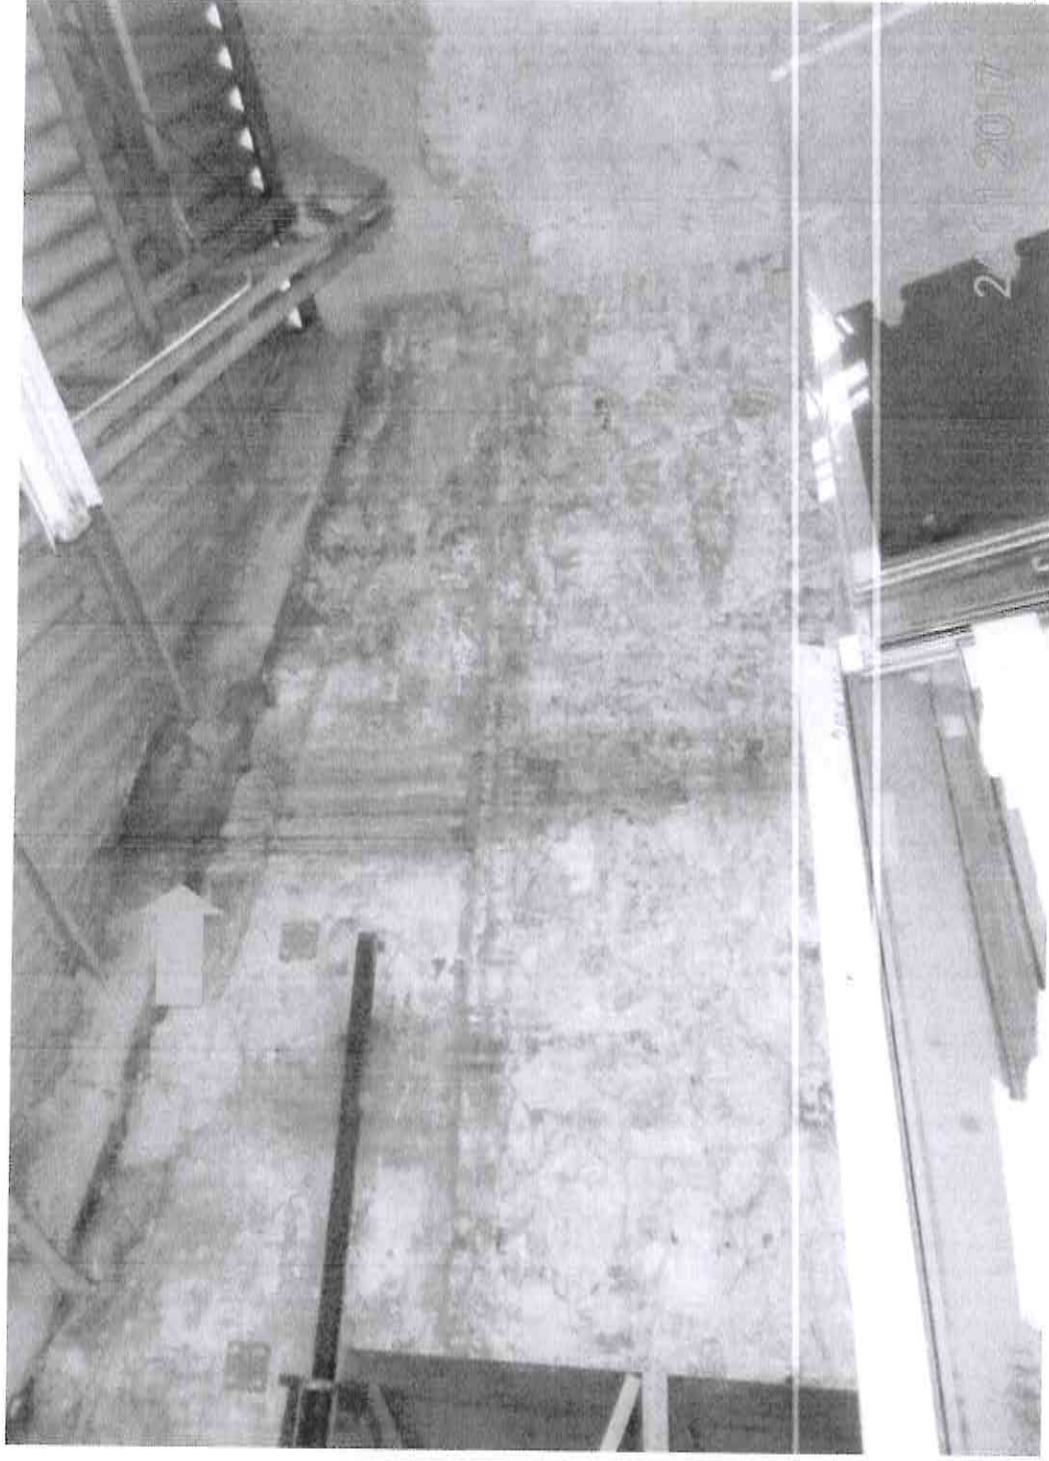
Fotografía 10.- Vista de las filtraciones de agua pluvial en la cubierta que se manifiestan como humedad en la cresta de uno de los muros cabeceros de la BM-2.

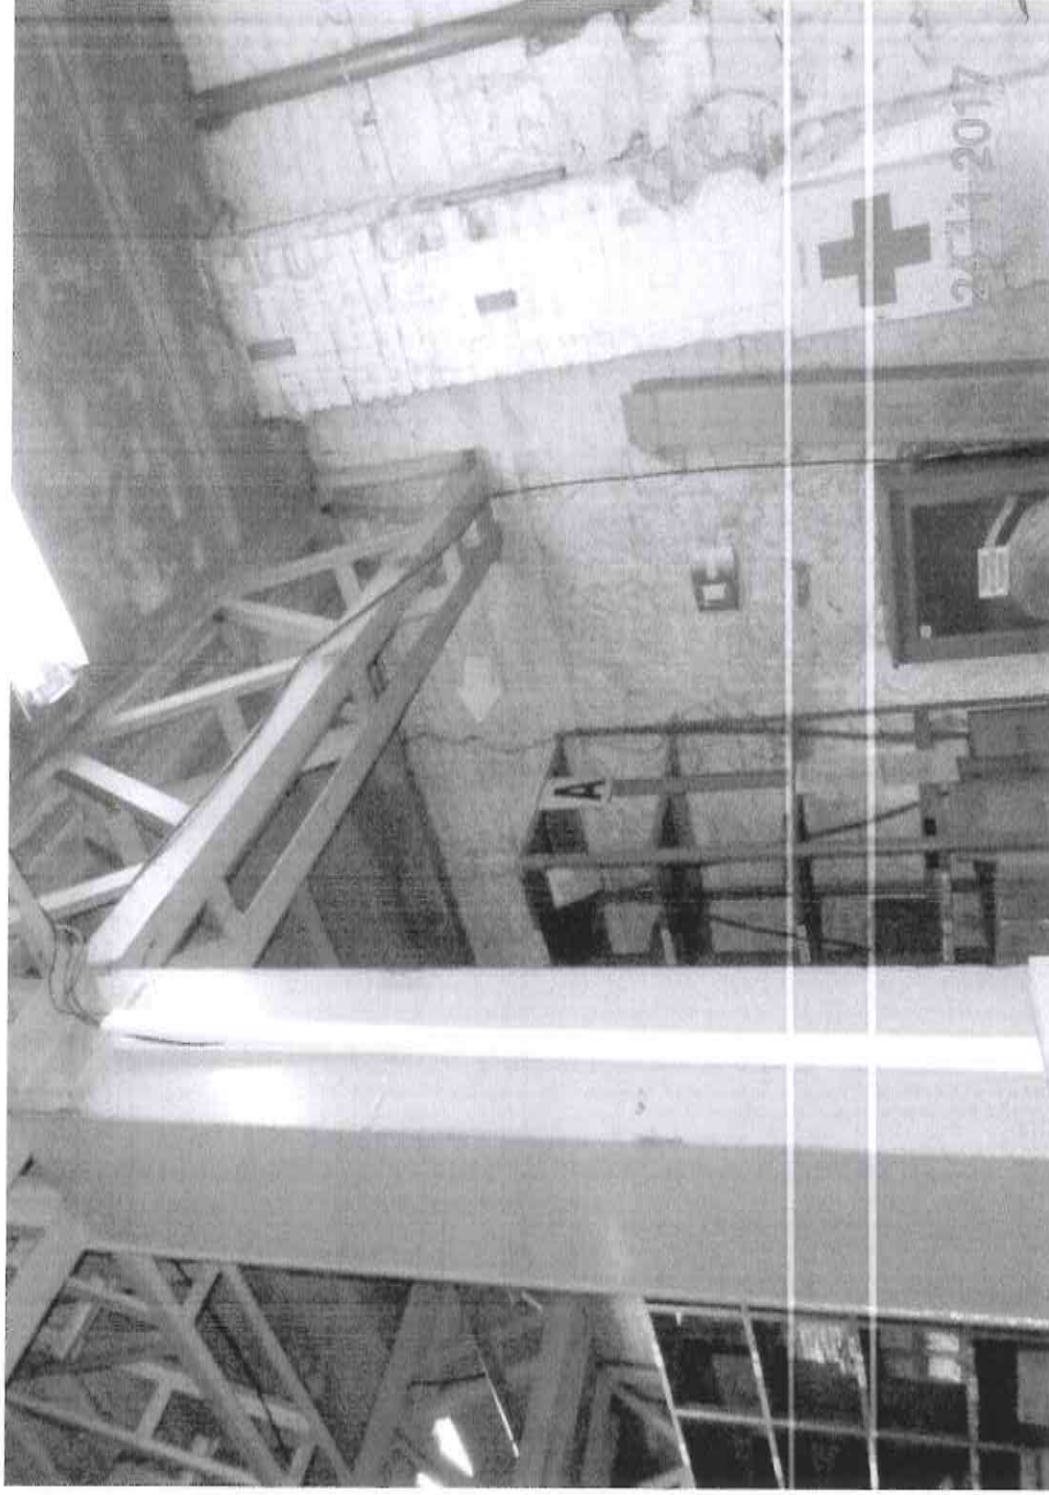
Fotografía 11.- Grieta en muro longitudinal con rotura de piezas de mampostería de tabique y de piedra natural.

- b) Se deberán realizar trabajos de restauración en los muros averiados por medio de la substitución de piezas rotas por nuevas de características similares. También deberán consolidarse las grietas en los muros hechos con mampostería de piedra natural, o la reposición del mortero de las juntas entre bloques que presentan discontinuidades en las mismas o falta de adherencia entre piezas de mampostería.

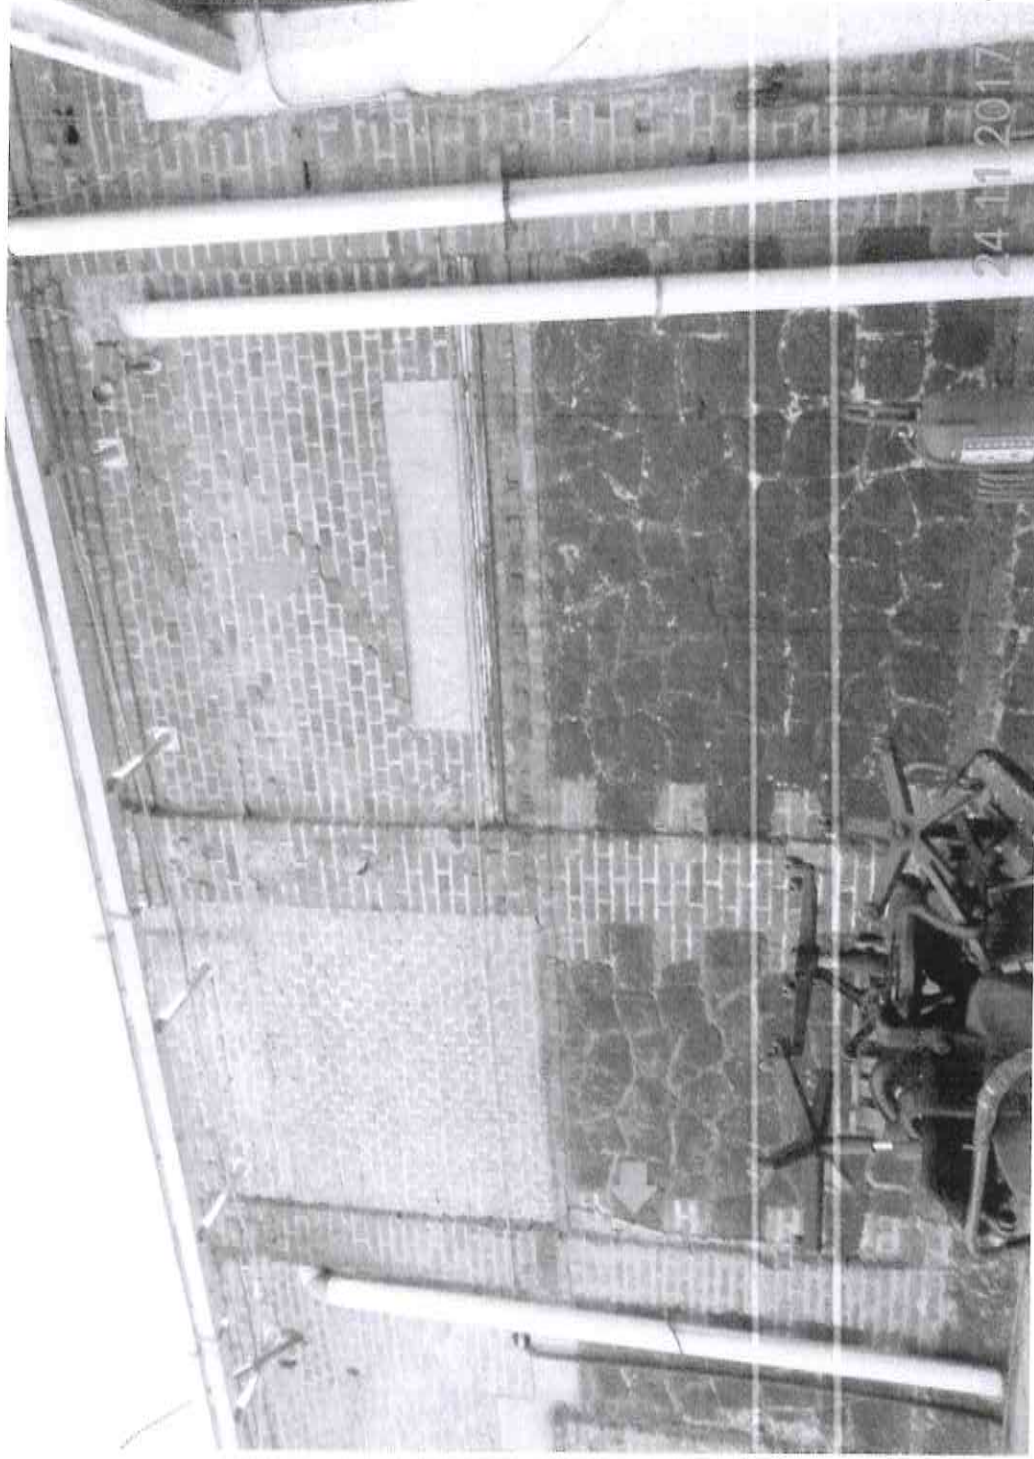
Fotografía 12.- Agrietamiento del muro perimetral de la BM-8 que da a uno de los patios de maniobras, sin rotura de piezas de mampostería.

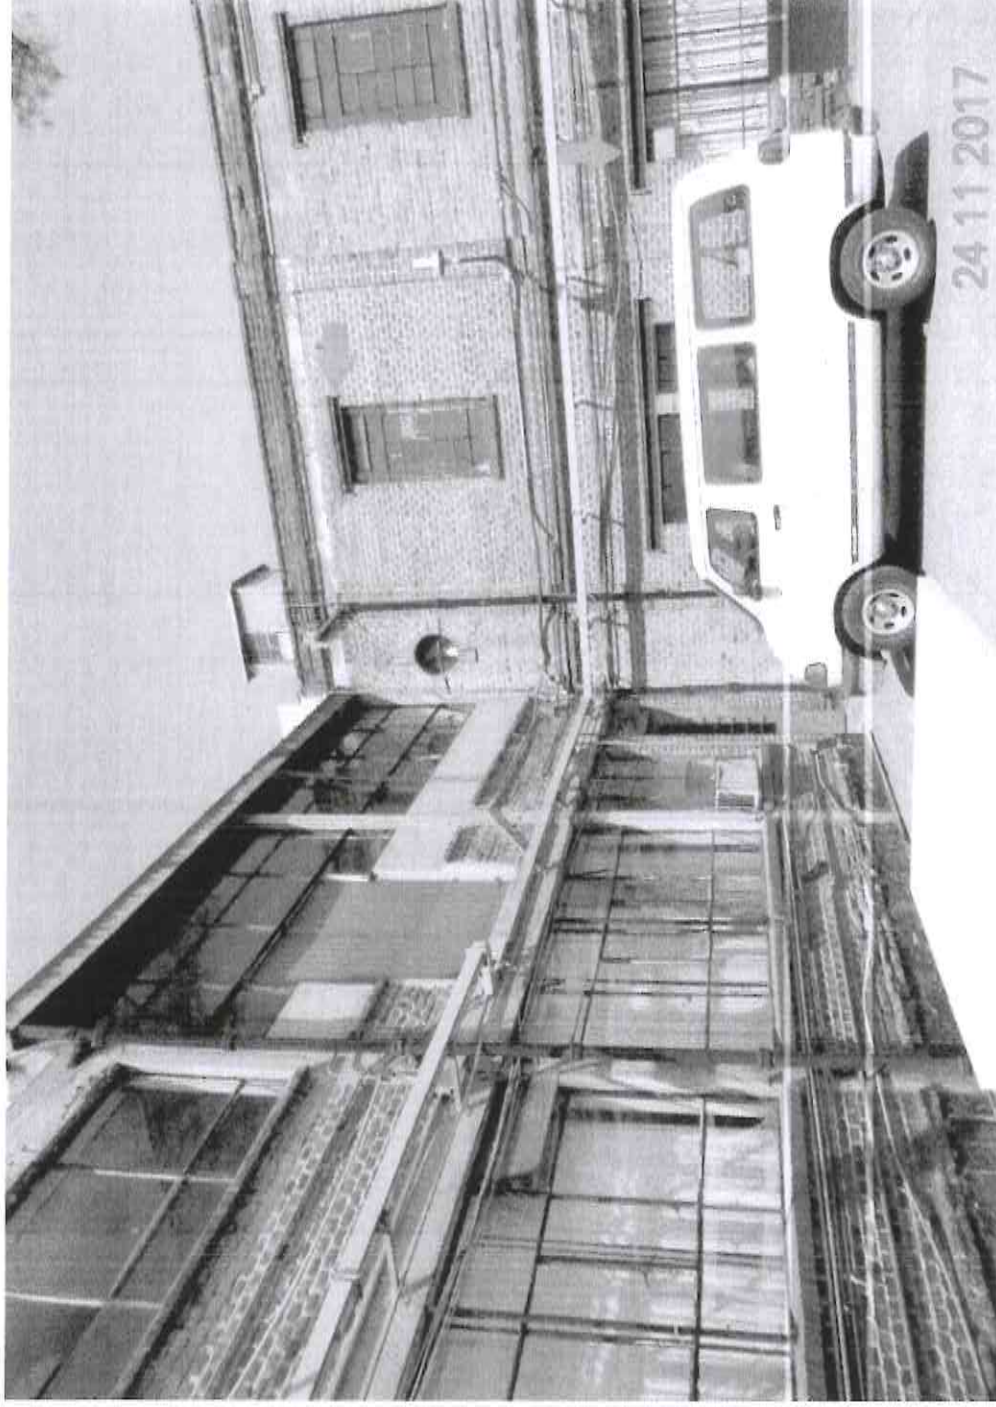
Fotografía 13.- Vista global de la zona de Administración donde se observa la inserción de viguetas metálicas en el paño superior de los vanos para puertas y ventanas. Asimismo se pueden observar los diferentes sistemas de estructuración de este módulo, por un lado los muros de carga de mampostería de tabique y por otra parte resuelta con marcos de concreto reforzado.

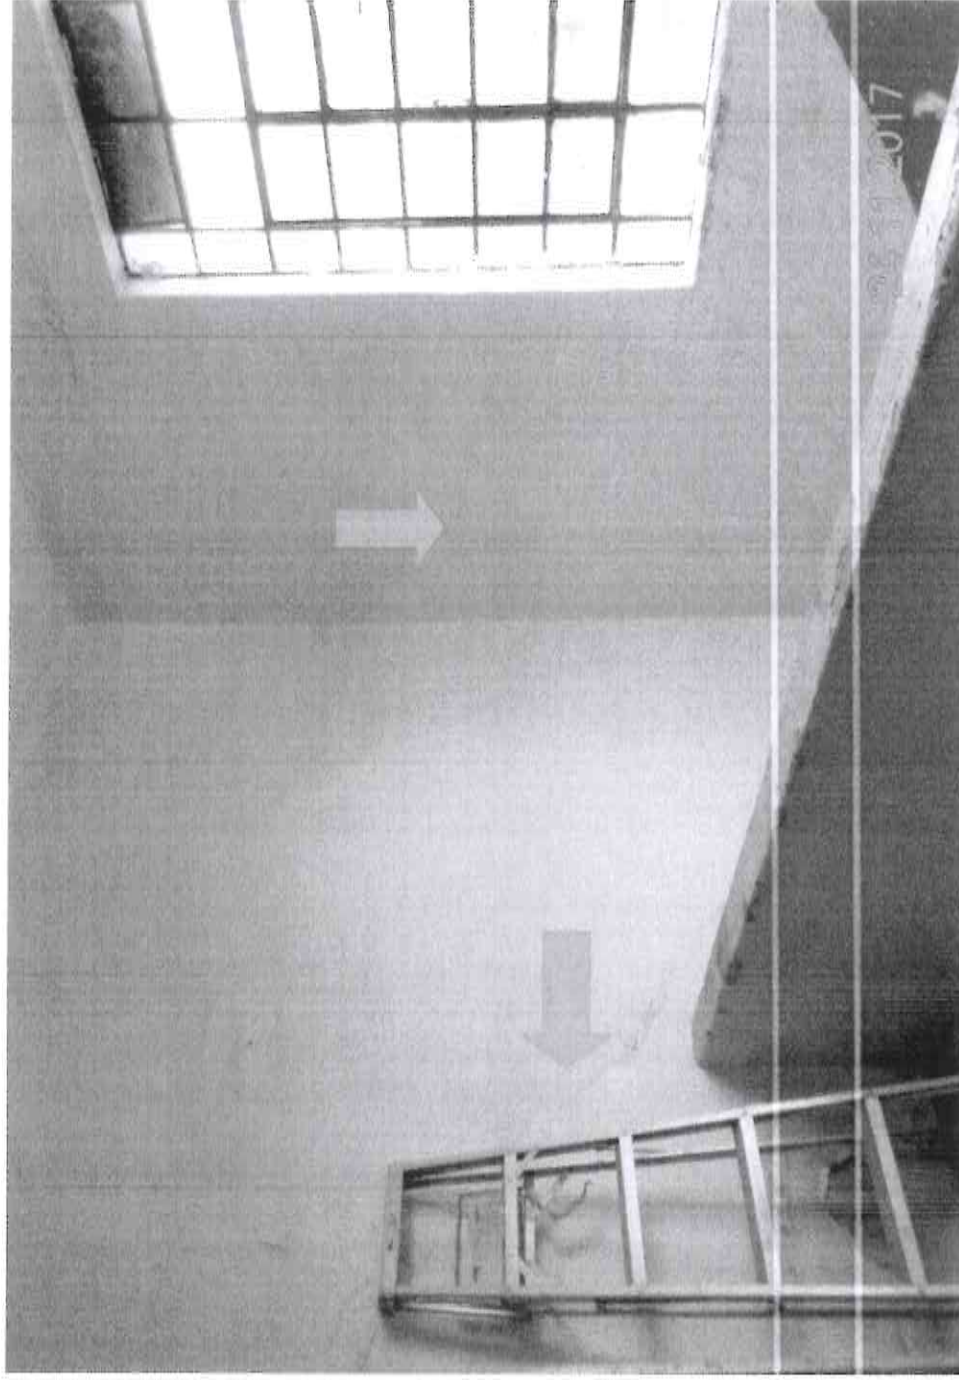
Fotografía 14.- Agrietamientos en muros de carga fabricados con mampostería de tabique, en el sector de Área Administrativa.

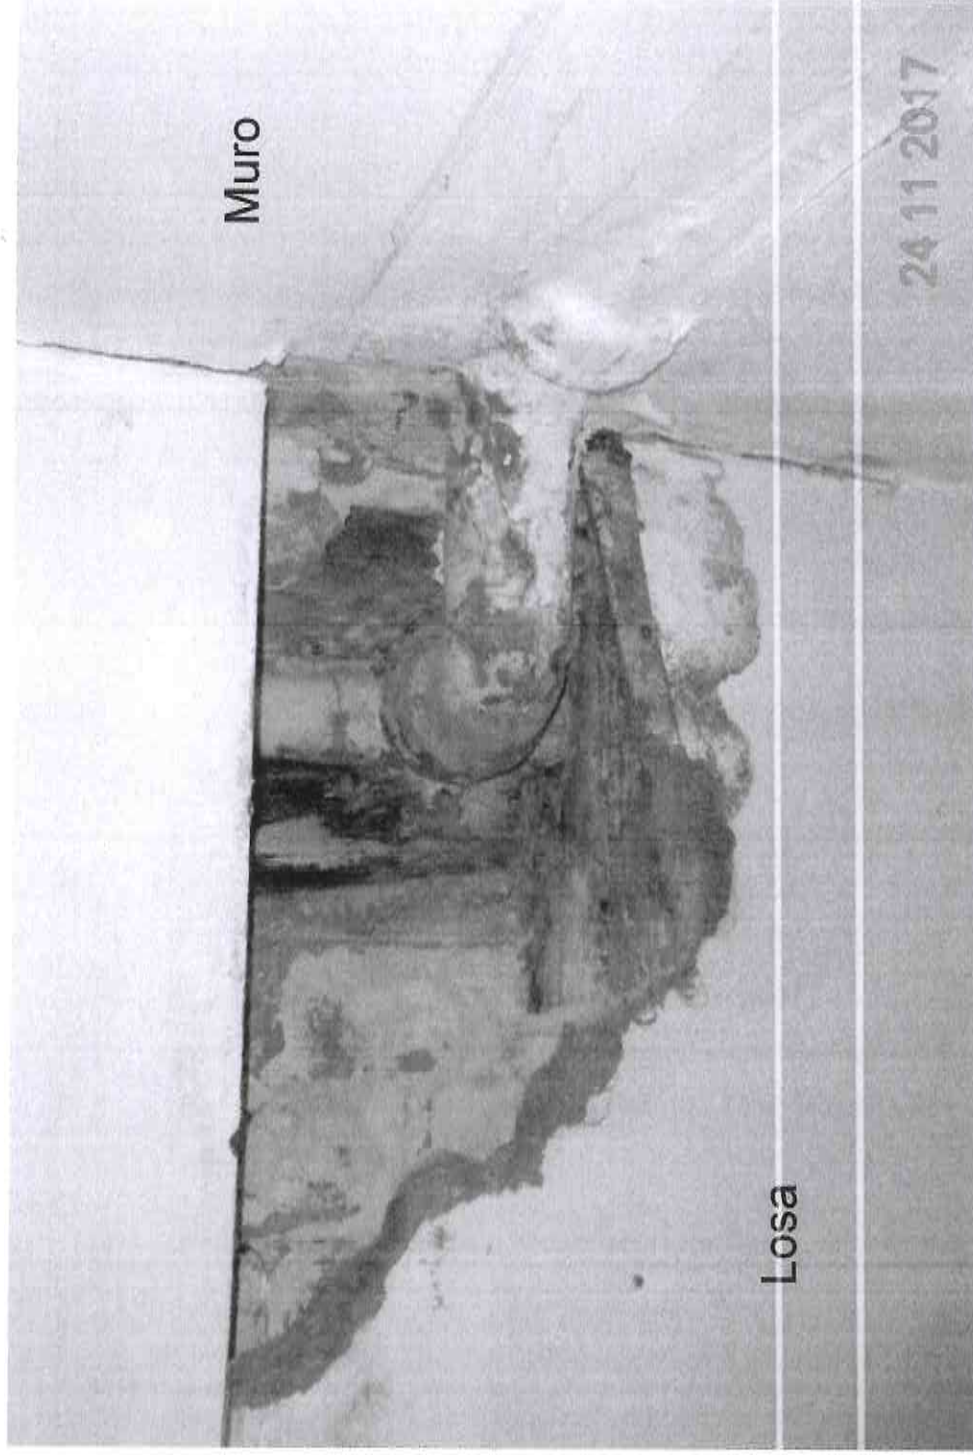
Fotografía 15.- Vista de la losa de azotea en el Área Administrativa donde aún se conserva la losa original fabricada con viguería de madera, enladrillado y terrado. Se observa la presencia de humedad por el escaso mantenimiento en las instalaciones hidráulicas.

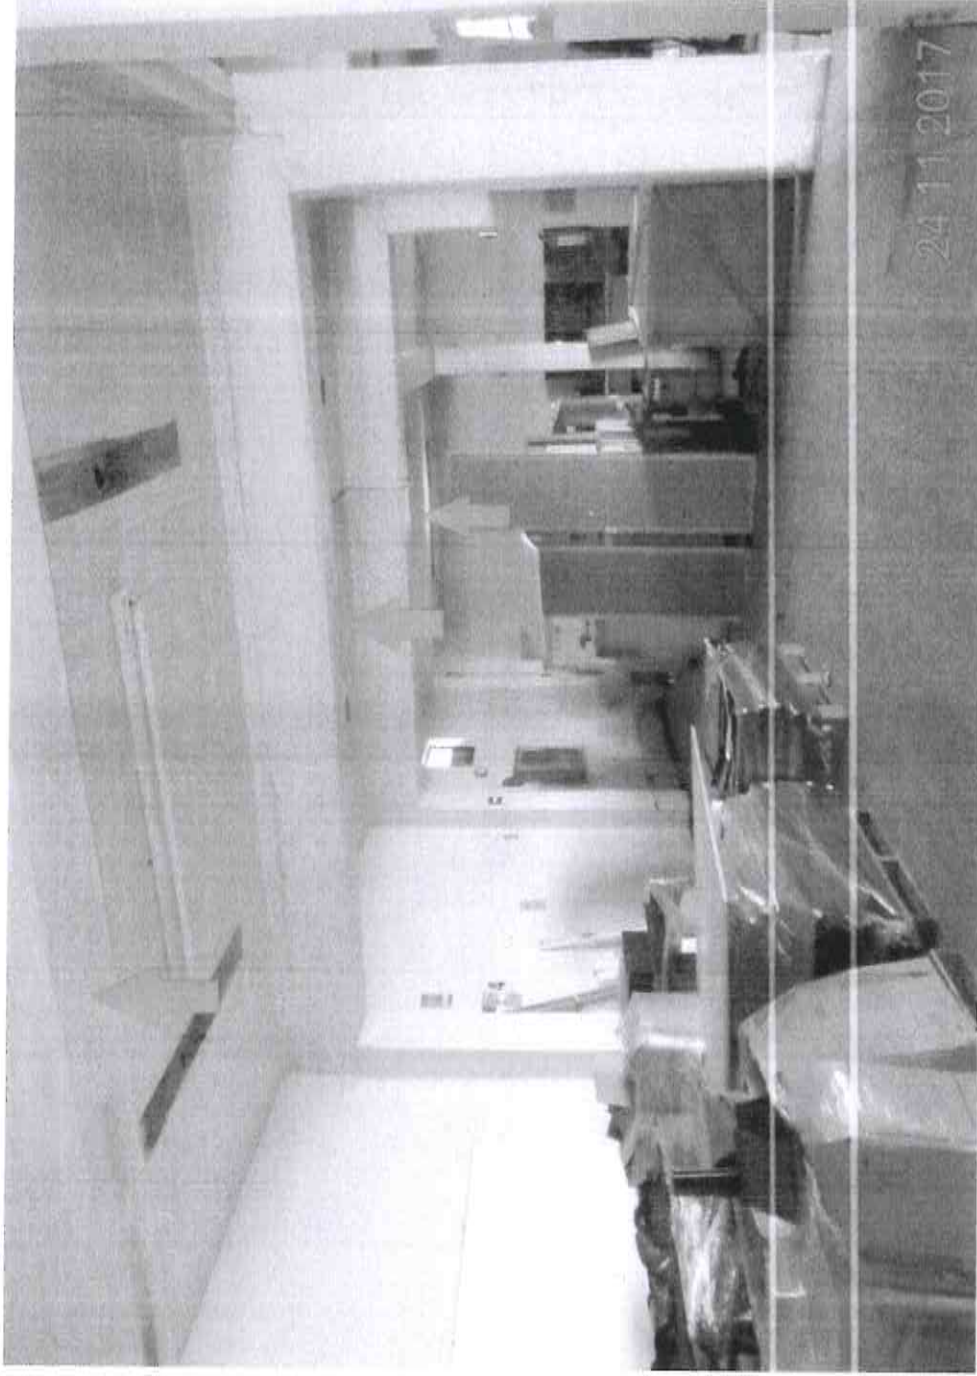
Fotografía 16.- Trabes de concreto reforzado en la planta de azotea del Área Administrativa, las cuales tienen deflexiones perceptibles a la vista, sin embargo no existen grietas en dichos miembros.

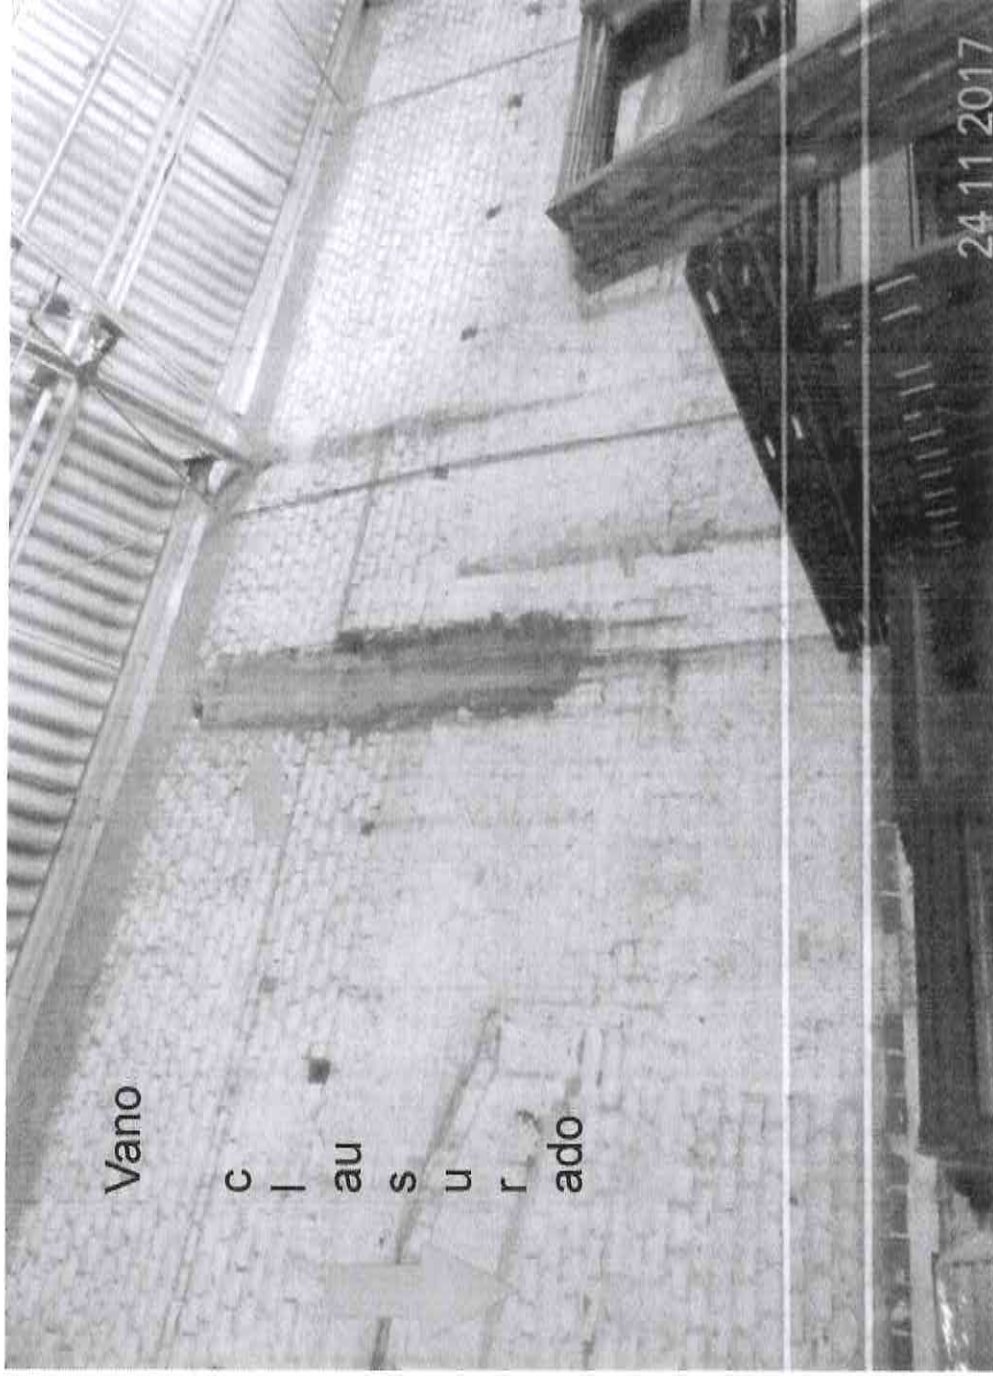
- Uno de los dos muros longitudinales de los que consta la crujía presenta intervenciones en su fabricación original, tales como la clausura de una puerta por medio de una mampara de tabique rojo que cubre actualmente dicho vano, y la inserción de elementos de concreto (castillos) en la substitución de lo que originalmente eran ensanchamientos (columnas) del propio muro de tabique.

Fotografía 17.- Vista de las modificaciones hechas en uno de los muros longitudinales de la BM-13, se observa el elemento de concreto ahogado en el cuerpo del muro como continuación del ensanchamiento del mismo en la parte baja. También se marca la clausura del vano de la puerta con una mampara de piezas de tabique.

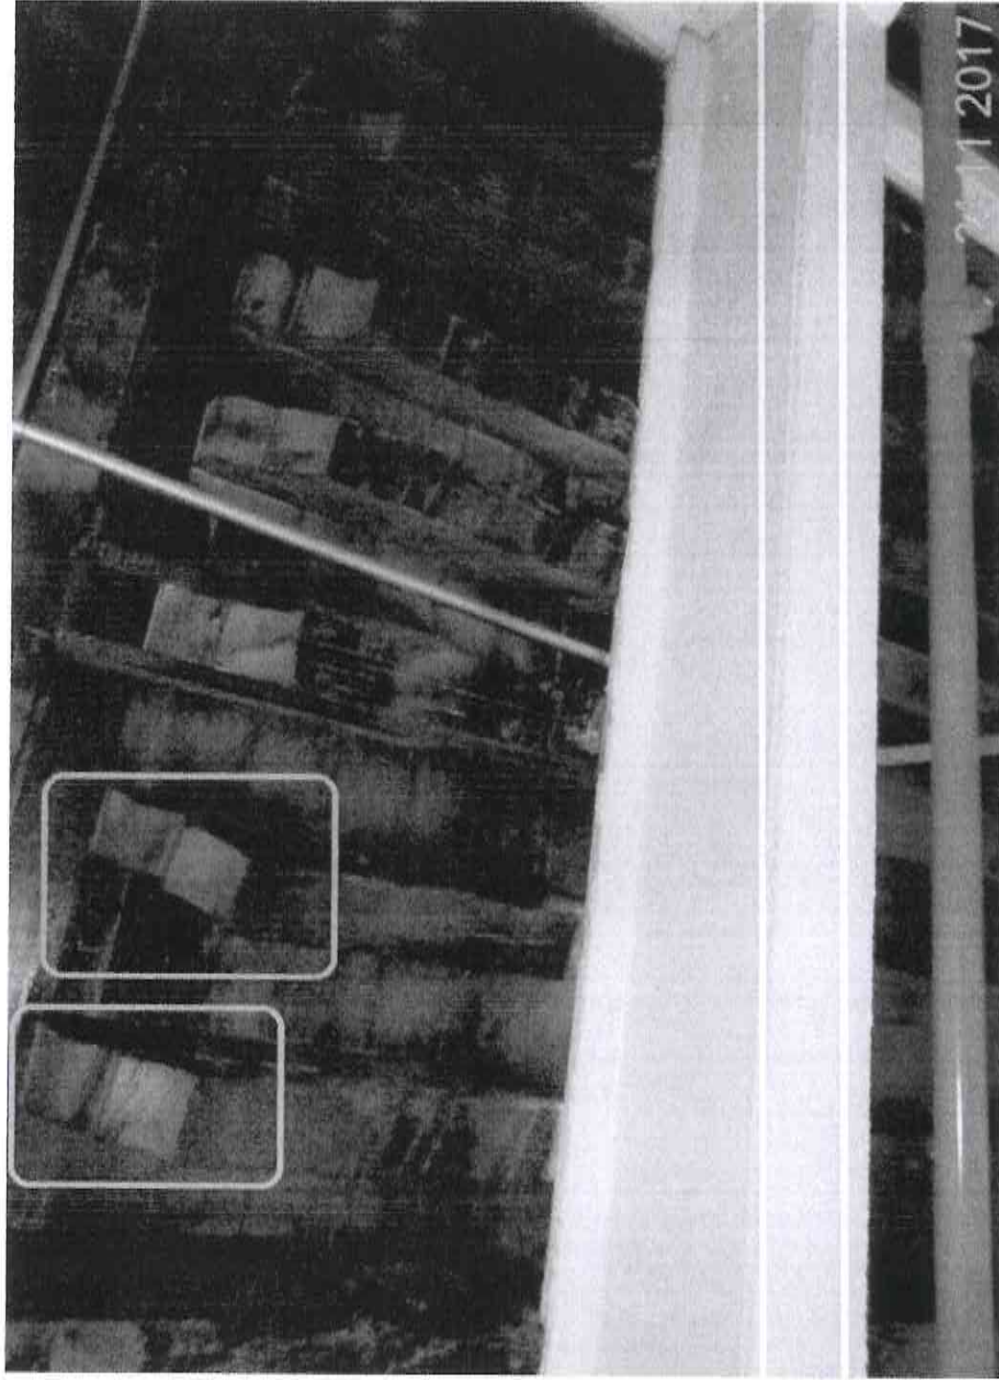
- Agrietamientos verticales en muros de carga perimetrales.
- Desplazamiento rotatorio de algunas piezas de la vigería de madera.

Fotografía 18.- Algunas piezas de la vigería de madera en el Acervo presentan un desplazamiento torsional en relación a su eje longitudinal.
