**INFORME SOBRE LA INSPECCIÓN DEL ESTADO ESTRUCTURAL DE LOS EDIFICIOS
EN USO DE LA SECRETARÍA DE HACIENDA Y CRÉDITO PÚBLICO EN LA CIUDAD DE
MÉXICO.**

**INMUEBLE: ALMACÉN CENTRAL UBICADO EN AV. EULALIA GUZMÁN No. 168, COL.
ATLAMPÁ, DELEGACIÓN CUAUHTÉMOC, C.P. 06450, EN LA CIUDAD DE MÉXICO.**

**INFORME REALIZADO PARA:
SECRETARÍA DE HACIENDA Y
CRÉDITO PÚBLICO (SHCP)**

**COLINAS DE BUEN S.A. DE C.V.
DICIEMBRE DE 2017**

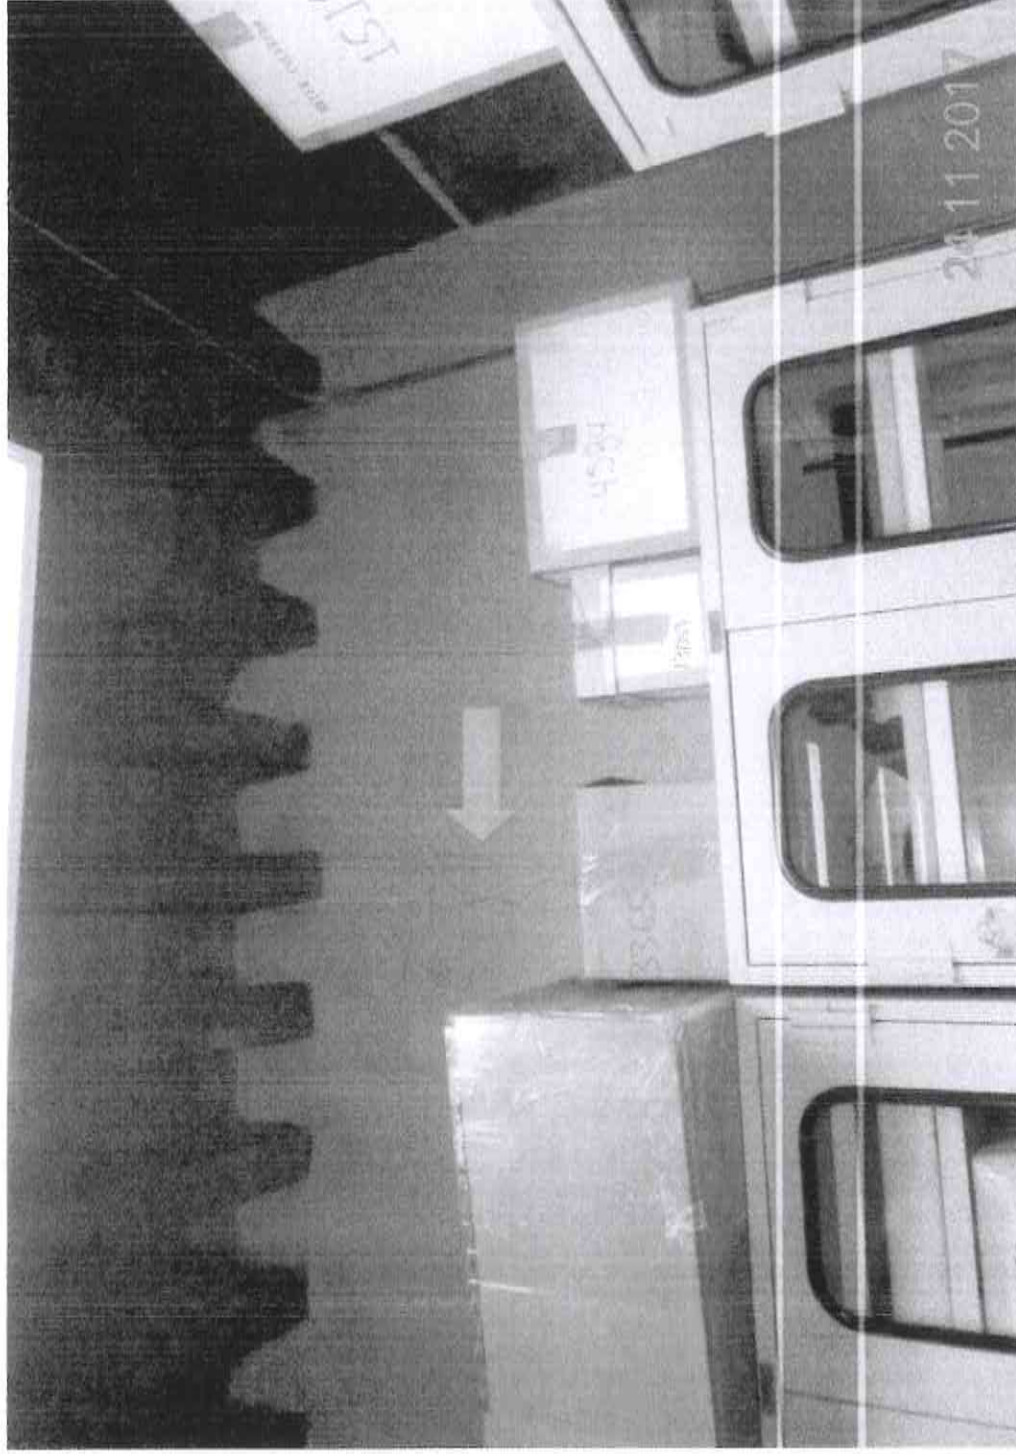
Fotografía 19.- Agrietamiento en muro perimetral de carga de la zona designada como Acervo.

- b) Se deberán realizar trabajos de restauración en los muros averiados por medio de la substitución de piezas rotas por nuevas de características similares. También deberán consolidarse las grietas en los muros hechos con mampostería de piedra natural, o la reposición del mortero de las juntas entre bloques que presentan discontinuidades en las mismas o falta de adherencia entre piezas de mampostería.
