**INFORME SOBRE LA INSPECCIÓN DEL ESTADO ESTRUCTURAL DE LOS EDIFICIOS
EN USO DE LA SECRETARÍA DE HACIENDA Y CRÉDITO PÚBLICO EN LA CIUDAD DE
MÉXICO.**

**INMUEBLE EDIFICIO DE OFICINAS UBICADO EN REPUBLICA DE GUATEMALA No. 8,
COL.CENTRO HISTORICO DELEGACIÓN CUAUHEMOC, C.P. 06020.
EN LA CIUDAD DE MÉXICO.**

**INFORME REALIZADO PARA:
SECRETARÍA DE HACIENDA Y
CRÉDITO PÚBLICO (SHCP)**

**COLINAS DE BUEN S.A. DE C.V.
NOVIEMBRE DE 2017**

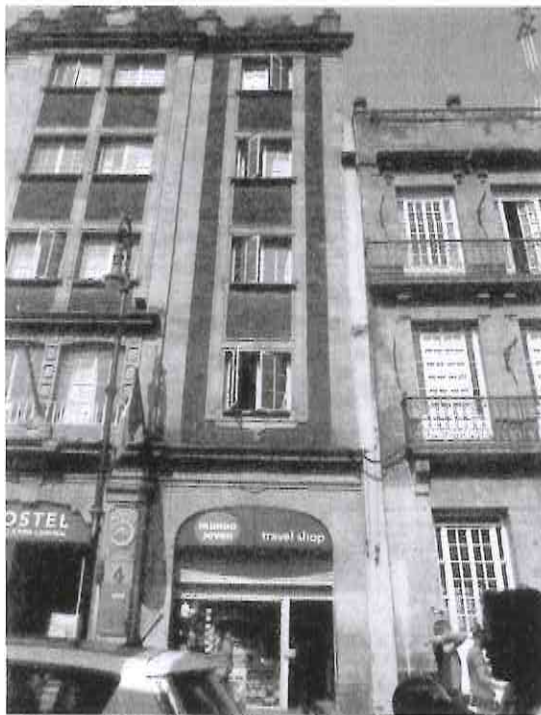
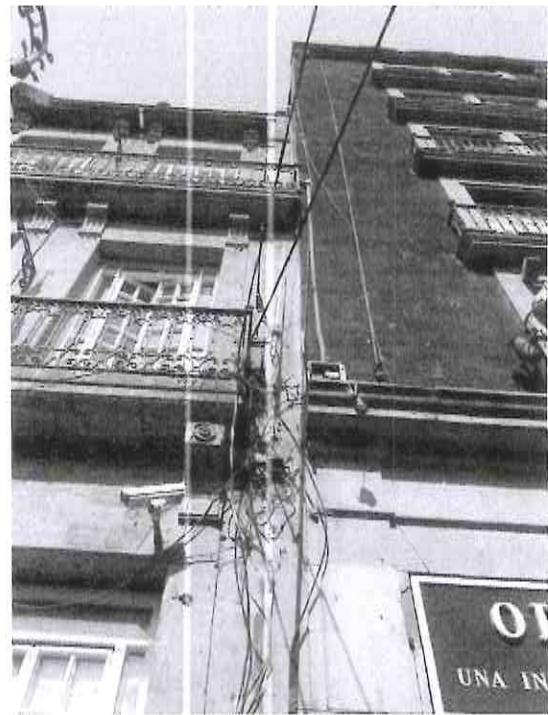
ASPECTO DE LAS JUNTAS CONSTRUCTIVAS ORIENTE Y PONIENTE POR LA FACHADA DE LA EDIFICACION.

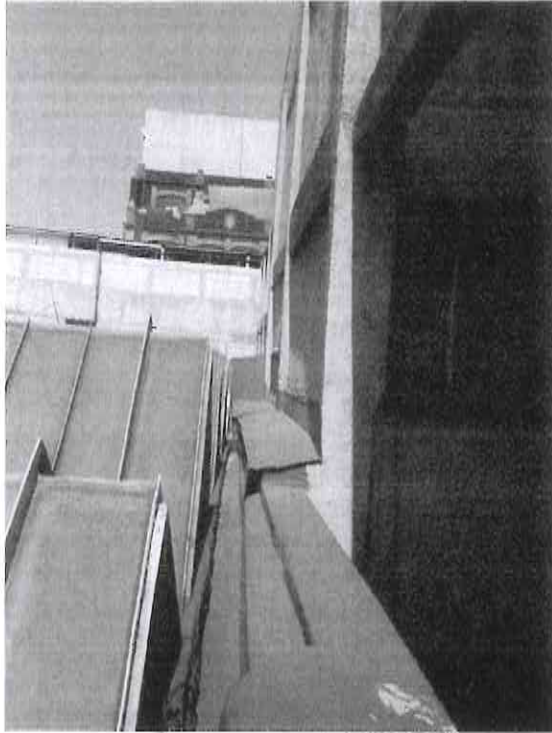
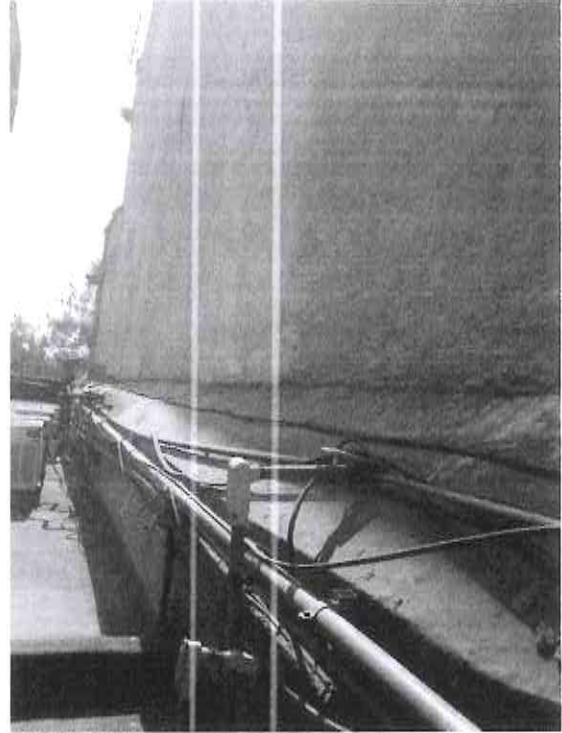
**ASPECTO DE LAS JUNTAS CONSTRUCTIVAS ORIENTE Y PONIENTE
DE LA EDIFICACION AL NIVEL DE LA AZOTEA.**

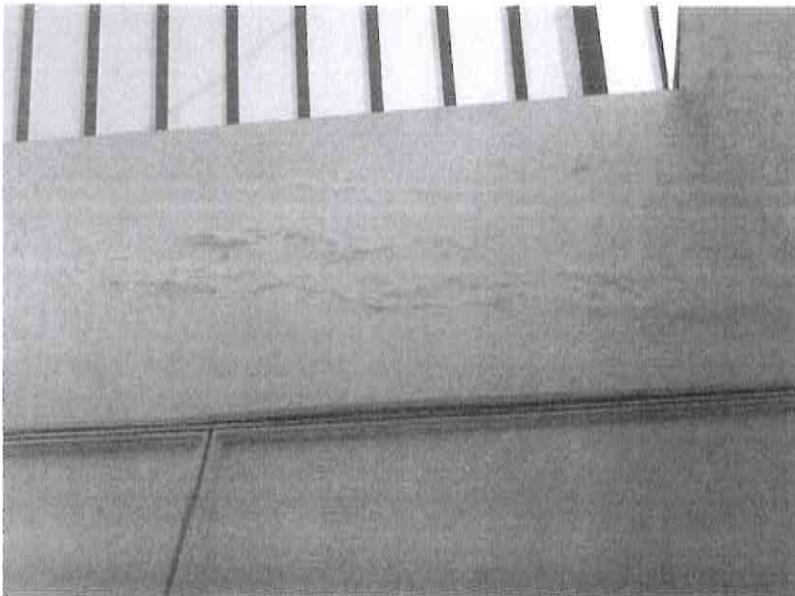
**ASPECTO DE MURO QUE PRESENTA EFECTOS DE LA HUMEDAD.
IMPLEMENTAR LOS TRABAJOS NECESARIOS PARA SU EVITAR SU DETERIORO**

- c) Deberán tratarse los muros que presentan efectos de humedad, con impermeabilizantes y la colocación de botaguas, para combatir en la medida de lo posible dicho deterioro.

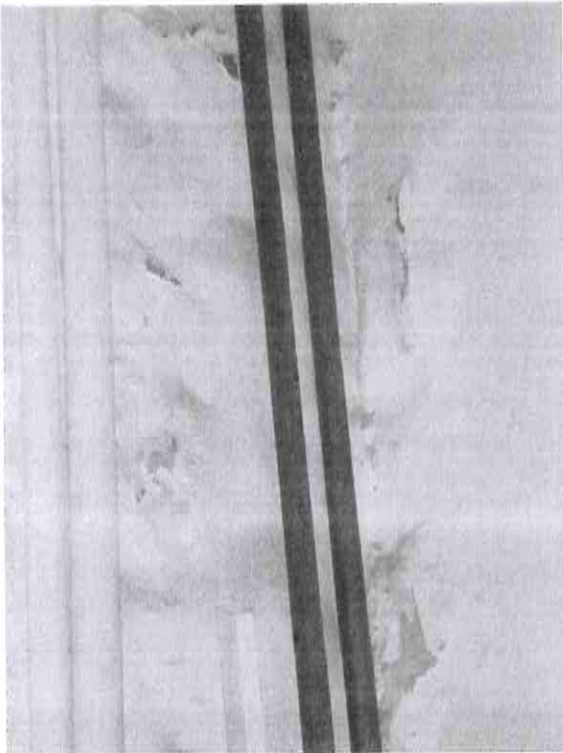
**ASPECTO DE MURO QUE PRESENTA EFECTOS DE LA HUMEDAD.
IMPLEMENTAR LOS TRABAJOS NECESARIOS PARA SU EVITAR SU DETERIORO**

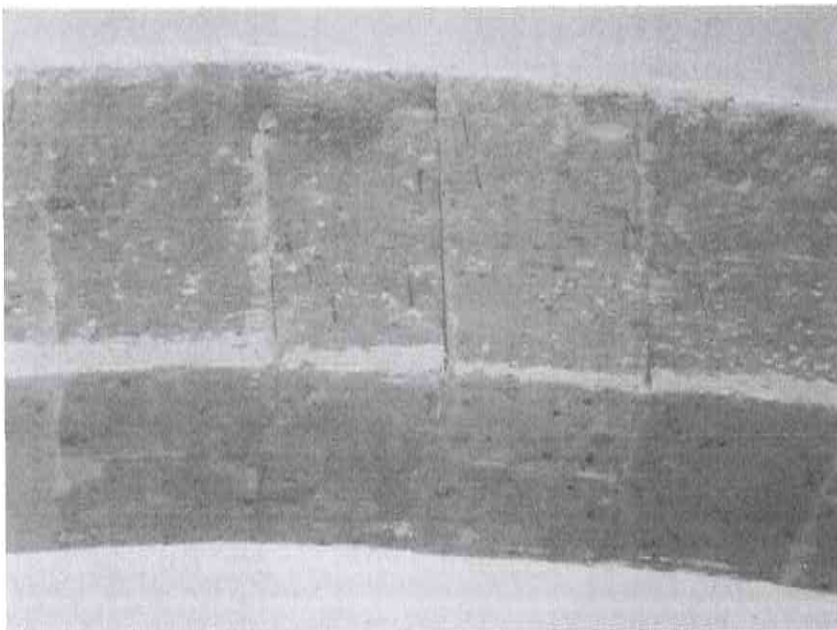
**ABERTURAS APRECIABLES ENTRE LAS PIEZAS DE CANTERA DE UN ARCO. DEBERÁN SER
RELLENADOS CON UN TIPO DE MORTERO O RESINA QUE PREVENGA UN MAYOR DETERIORO.**

- b) Las piezas de cantera de los arcos y cerramientos de las puertas que se encuentran desalineadas y provocan aberturas apreciables entre las piezas, deberán ser rellenados con un tipo de mortero o resina que prevenga un mayor deterioro.

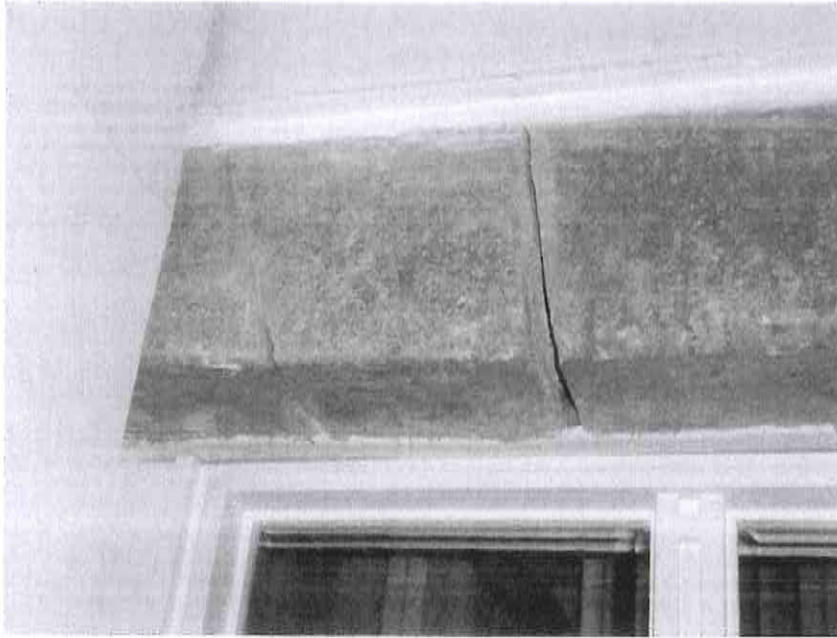
ABERTURAS APRECIABLES ENTRE LAS PIEZAS DE CANTERA DE UN CERRAMIENTO DE PUERTA. DEBERÁN SER RELLENADOS CON UN TIPO DE MORTERO O RESINA QUE PREVENGA UN MAYOR DETERIORO.

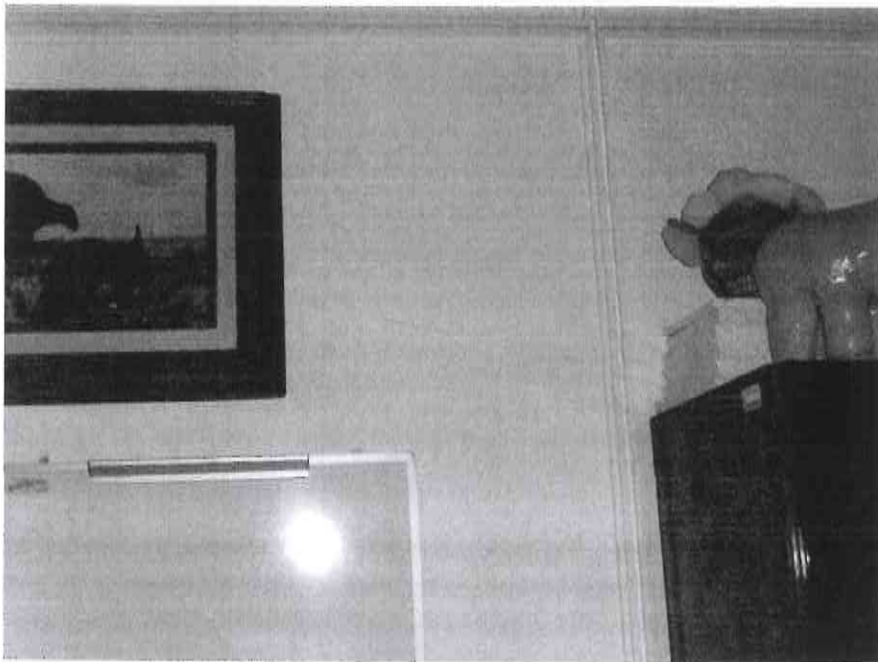
ASPECTO DE GRIETAS TÍPICAS EN LOS ACABADOS DE LOS MUROS DE MAMPOSTERÍA QUE NO AFECTAN SU SEGURIDAD ESTRUCTURAL.

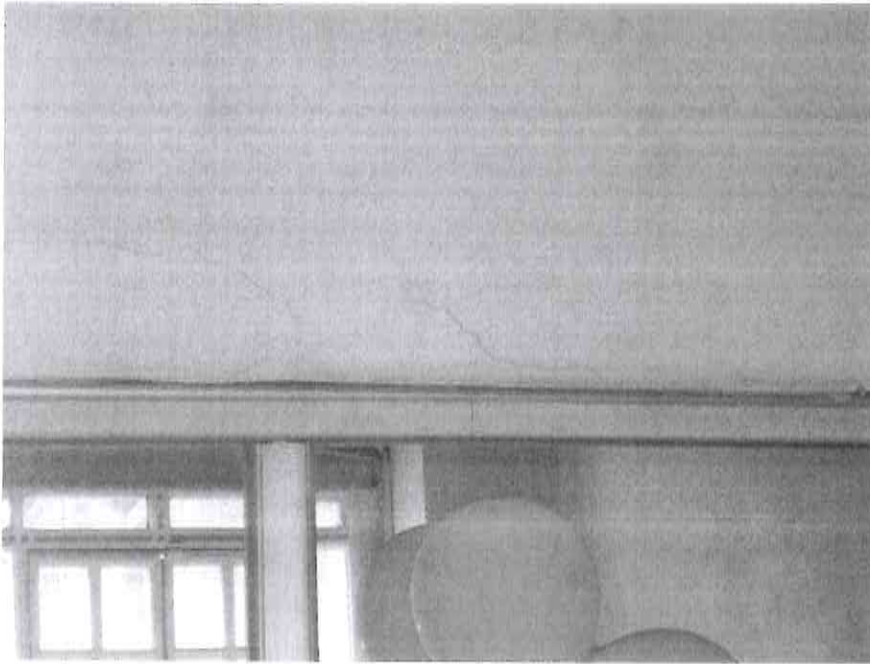
ASPECTO DE GRIETAS TÍPICAS EN LOS ACABADOS DE LOS MUROS DE MAMPOSTERÍA QUE NO AFECTAN SU SEGURIDAD ESTRUCTURAL.

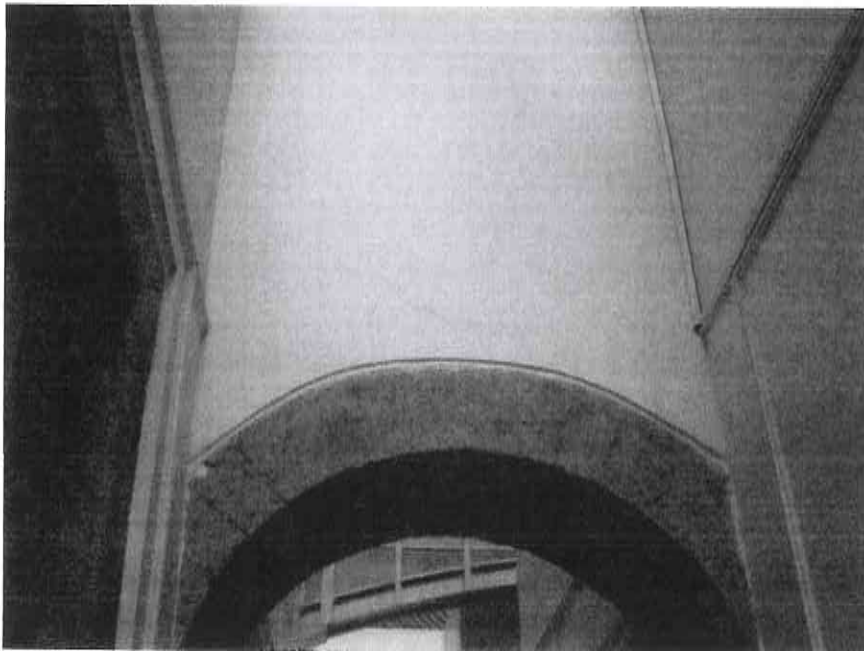
ASPECTO DE UNA GRIETA EN MURO DE MAMPOSTERÍA POR ENCIMA DEL ARCO DE CANTERA QUE NO AFECTAN SU SEGURIDAD ESTRUCTURAL.

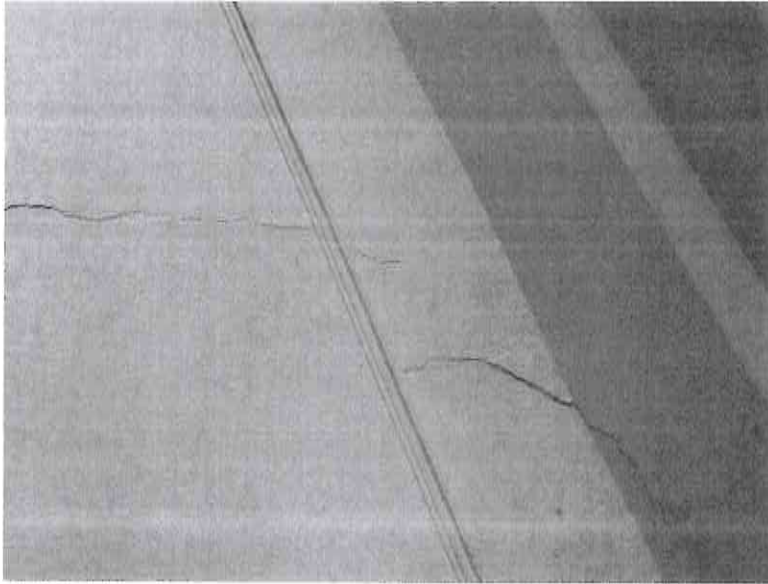
**ASPECTO DE GRIETAS EN LOS ACABADOS DE LOS MUROS DE MAMPOSTERIA.
VERIFICAR LA ABERTURA DE LA GRIETA EN EL MURO PARA PROCEDER A SU
CONSOLIDACION YA SEA POR MEDIO DE INYECCIONES O POR RESTITUCION DE PIEZAS.**

- a) No obstante lo anterior es necesario realizar trabajos de rehabilitación en las grietas de mayor abertura en los muros de mampostería , verificando su profundidad y que de acuerdo a esta condición se procederá a su reparación a base de inyecciones o por medio de restitución de material. Para los demás casos la rehabilitación consistirá en la reposición de su acabado.

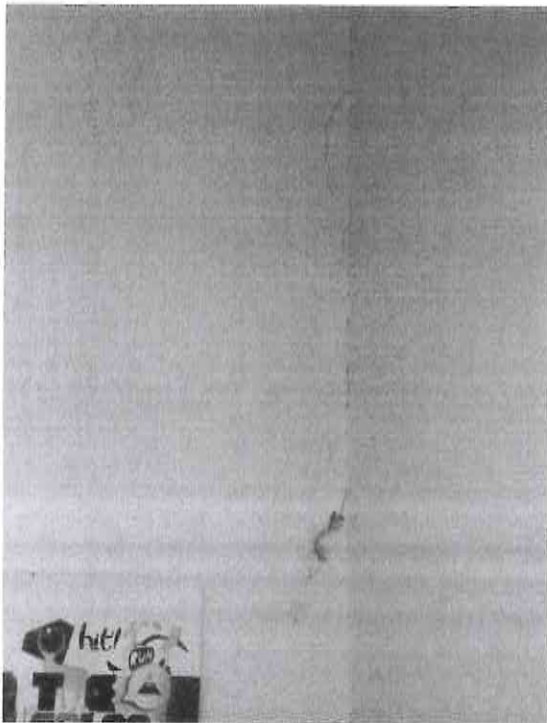
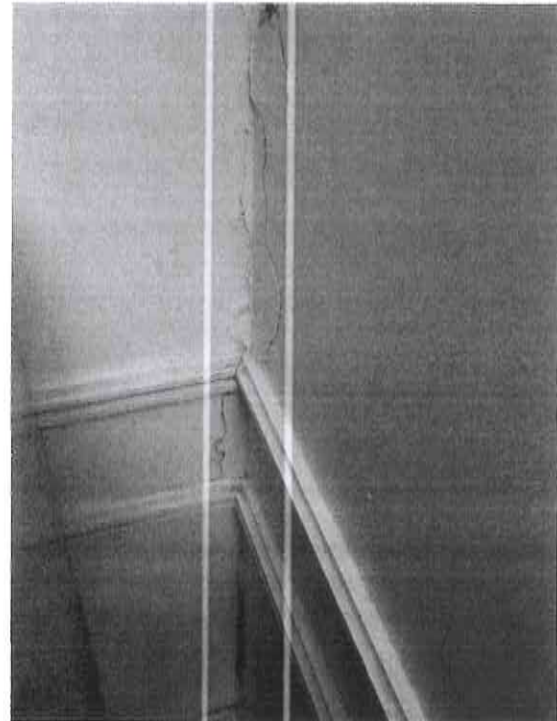
**ASPECTO DE GRIETAS EN LOS ACABADOS DE LOS MUROS DE MAMPOSTERIA.
VERIFICAR LA ABERTURA DE LA GRIETA EN EL MURO PARA PROCEDER A SU
CONSOLIDACION YA SEA POR MEDIO DE INYECCIONES O POR RESTITUCION DE PIEZAS.**
