**INFORME SOBRE LA INSPECCIÓN DEL ESTADO ESTRUCTURAL DE LOS EDIFICIOS
EN USO DE LA SECRETARÍA DE HACIENDA Y CRÉDITO PÚBLICO EN LA CIUDAD DE
MÉXICO.**

**INMUEBLE: COLEGIO NACIONAL DE ECONOMISTAS A.C., UBICADO EN REPÚBLICA
DE GUATEMALA NO. 80 COL. CENTRO HISTÓRICO, DELEGACIÓN CUAUHTÉMOC,
C.P. 06020, CIUDAD DE MÉXICO.**

**COLINAS DE BUEN S.A. DE C.V.
NOVIEMBRE DE 2017**

**INFORME SOBRE LAS MEDICIONES TOPOGRÁFICAS PARA EVALUAR EL
COMPORTAMIENTO Y CONDICIONES DE SERVICIO DE LOS EDIFICIOS EN USO DE LA
SECRETARÍA DE HACIENDA Y CRÉDITO PÚBLICO EN LA CIUDAD DE MÉXICO.**

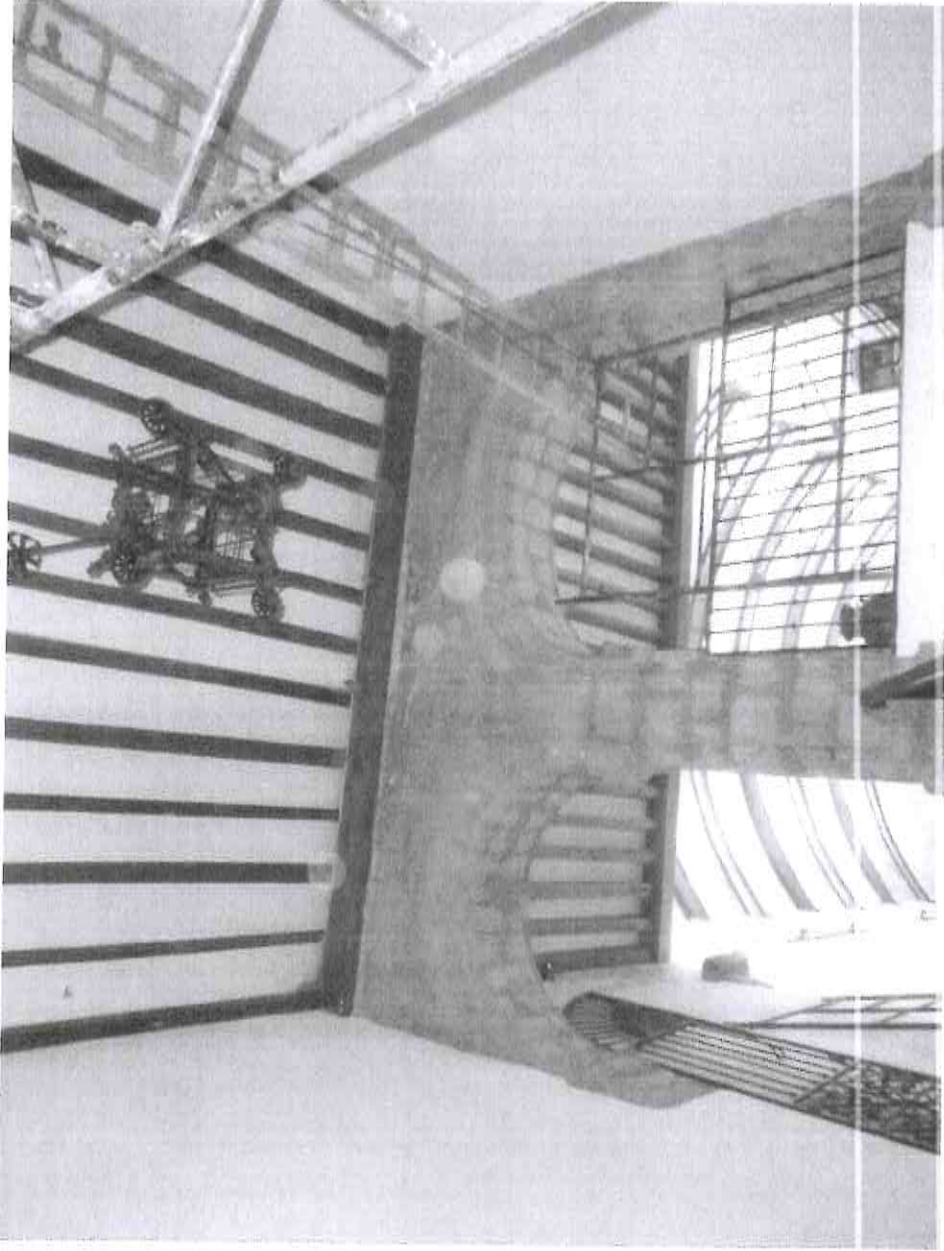
Durante la visita de reconocimiento, no se advierten efectos desfavorables en los elementos estructurales que constituyen la edificación, como fisuras y grietas en muros de carga, columnas y arcos de cantera, que pudiera asociarse a una respuesta desfavorable por los efectos de los sismos.

Fotografía 4.- Arcos y columnas de cantera.

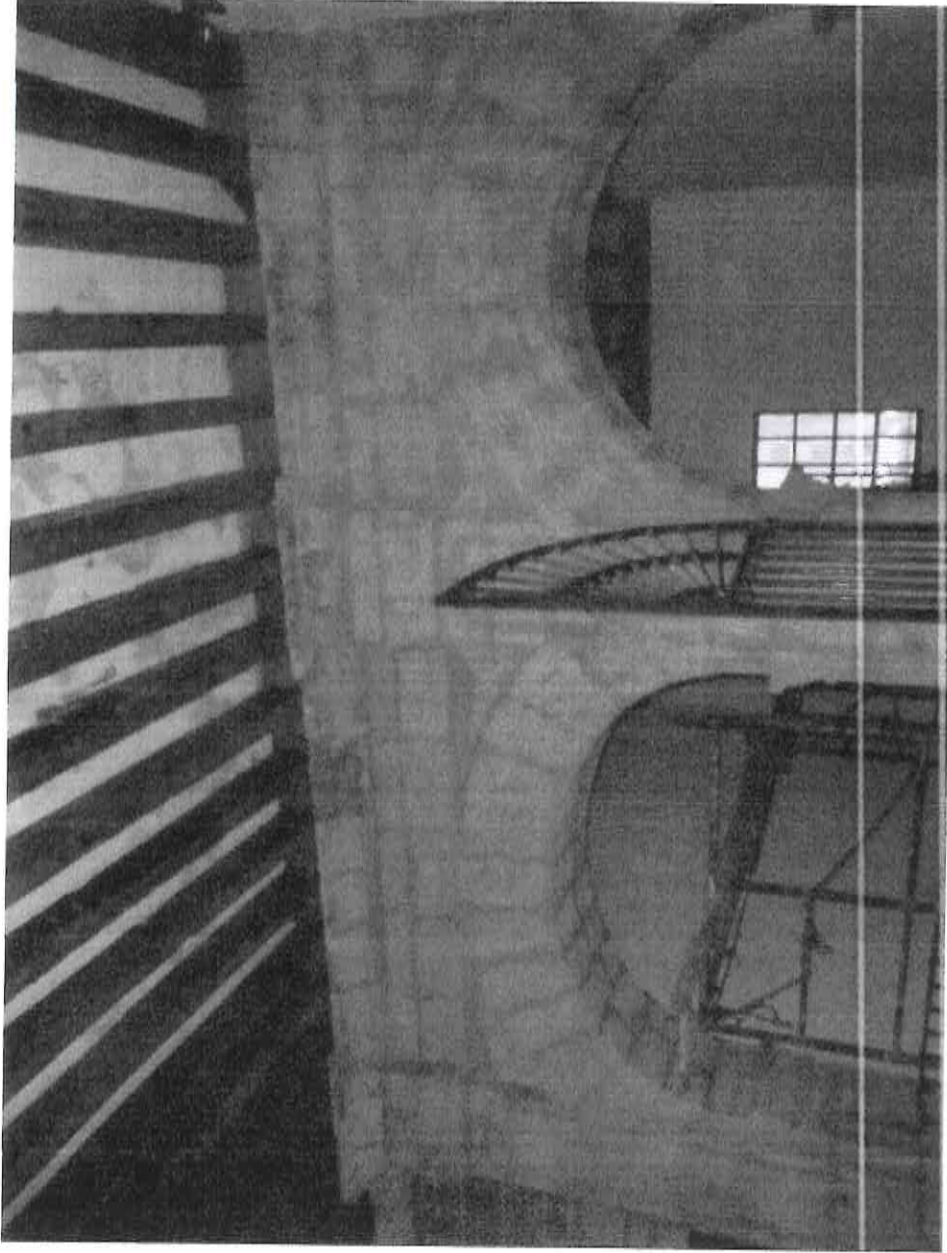
Fotografía 5.- Arcos y columnas de cantera.

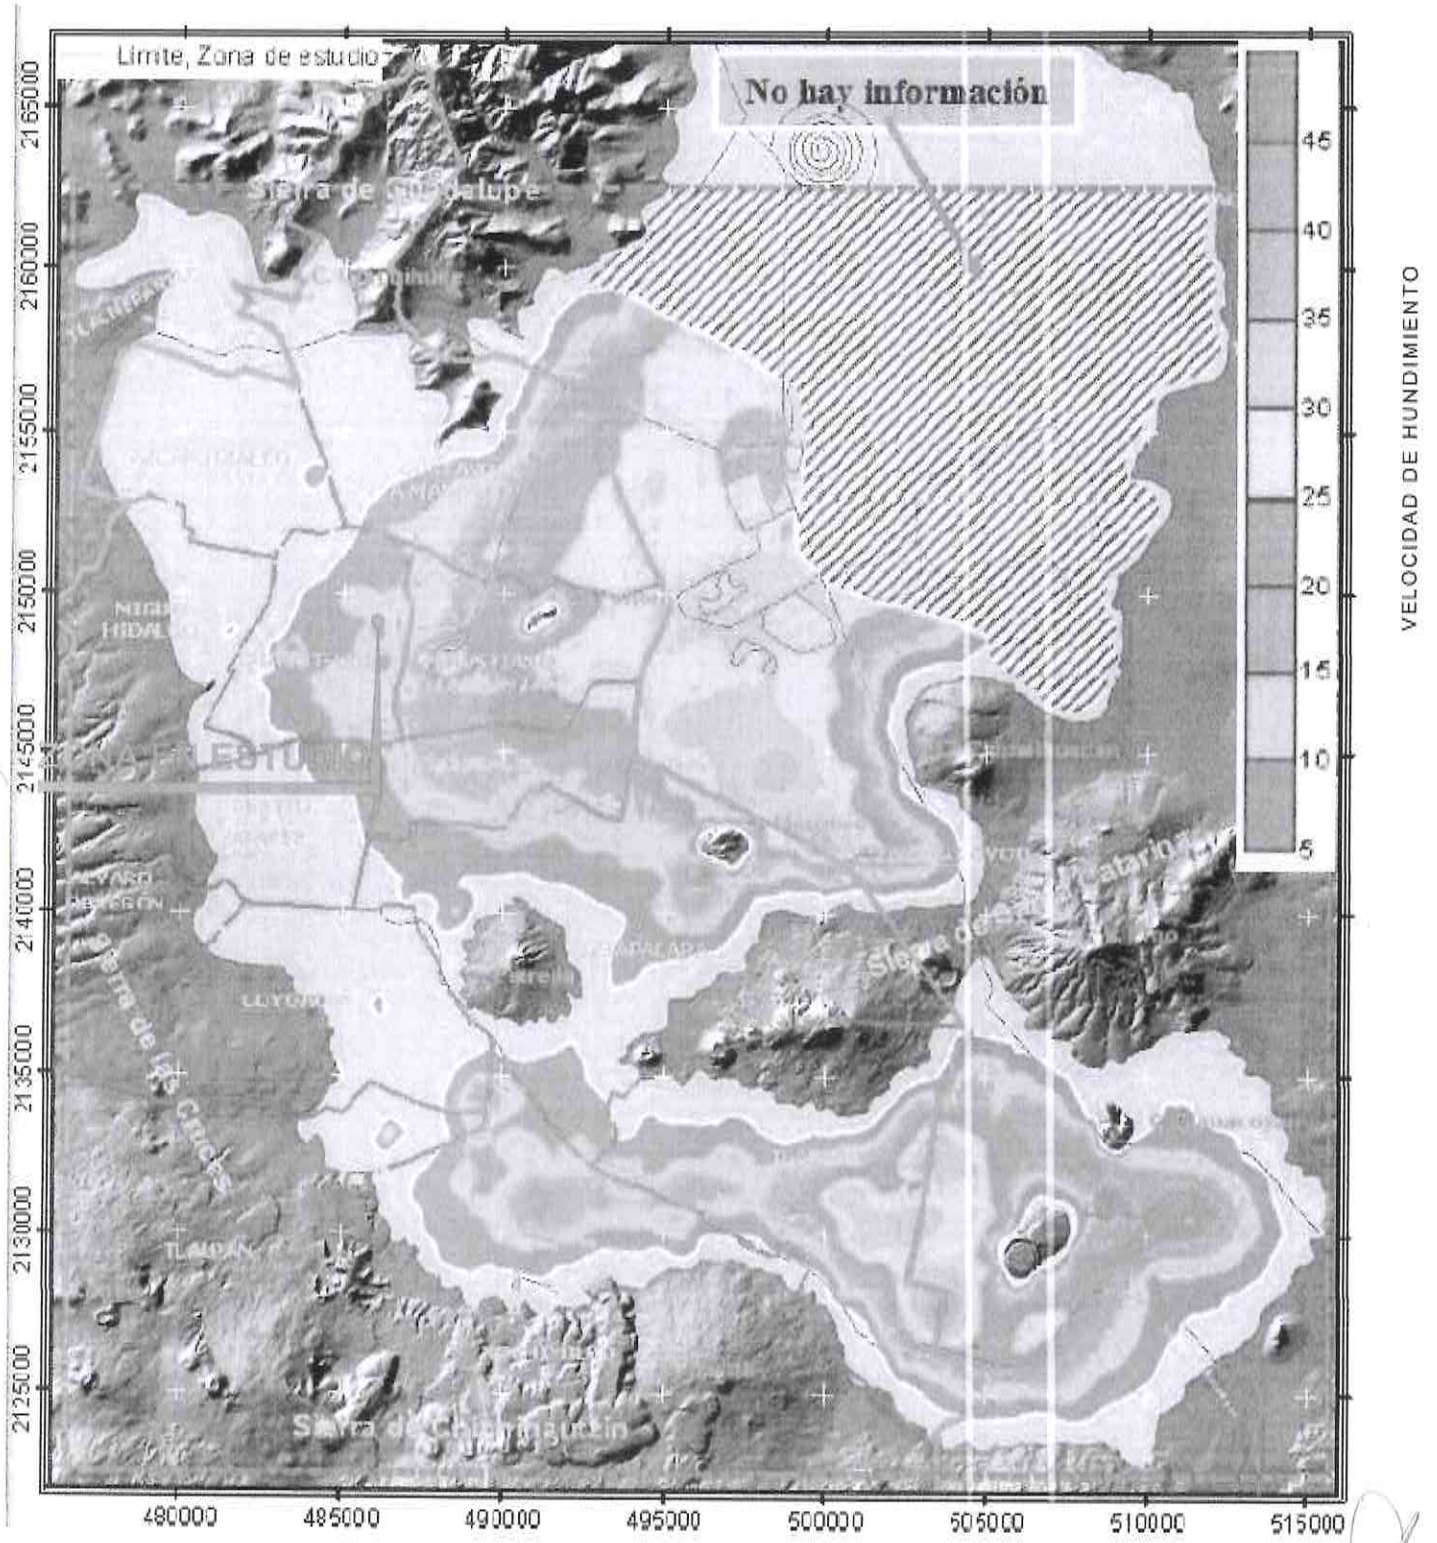
FIG.03.-HUNDIMIENTO REGIONAL EN EL VALLE DE MÉXICO (mm/año)

Así mismo es un hecho que el aspecto geotécnico que rige el comportamiento del inmueble es el hundimiento regional, debido a que los efectos de cargas propias y colocación de rellenos ya se manifestaron. Considerando que el inmueble no presenta ahora una tendencia de agrietamiento se puede asumir la hipótesis de que el hundimiento no afecta de manera significativa por ahora el comportamiento del inmueble

NOTA:
VELOCIDAD DE HUNDIMIENTO REGIONAL EN cm/año, SEGÚN
EL INSTITUTO DE INGENIERÍA DE LA UNAM, EN EL PERÍODO
COMPRENDIDO ENTRE 2000 Y 2005
