**INFORME SOBRE LA INSPECCIÓN DEL ESTADO ESTRUCTURAL DE LOS EDIFICIOS
EN USO DE LA SECRETARÍA DE HACIENDA Y CRÉDITO PÚBLICO EN LA CIUDAD DE
MÉXICO.**

**INMUEBLE: EDIFICIO DE OFICINAS UBICADO EN AV. INSURGENTES SUR 795, COLONIA
NÁPOLES, DELEGACIÓN BENITO JUÁREZ, C.P. 03810, EN LA CIUDAD DE MÉXICO.**

**INFORME REALIZADO PARA:
SECRETARÍA DE HACIENDA Y
CRÉDITO PÚBLICO (SHCP)**

**COLINAS DE BUEN S.A. DE C.V.
DICIEMBRE DE 2017**

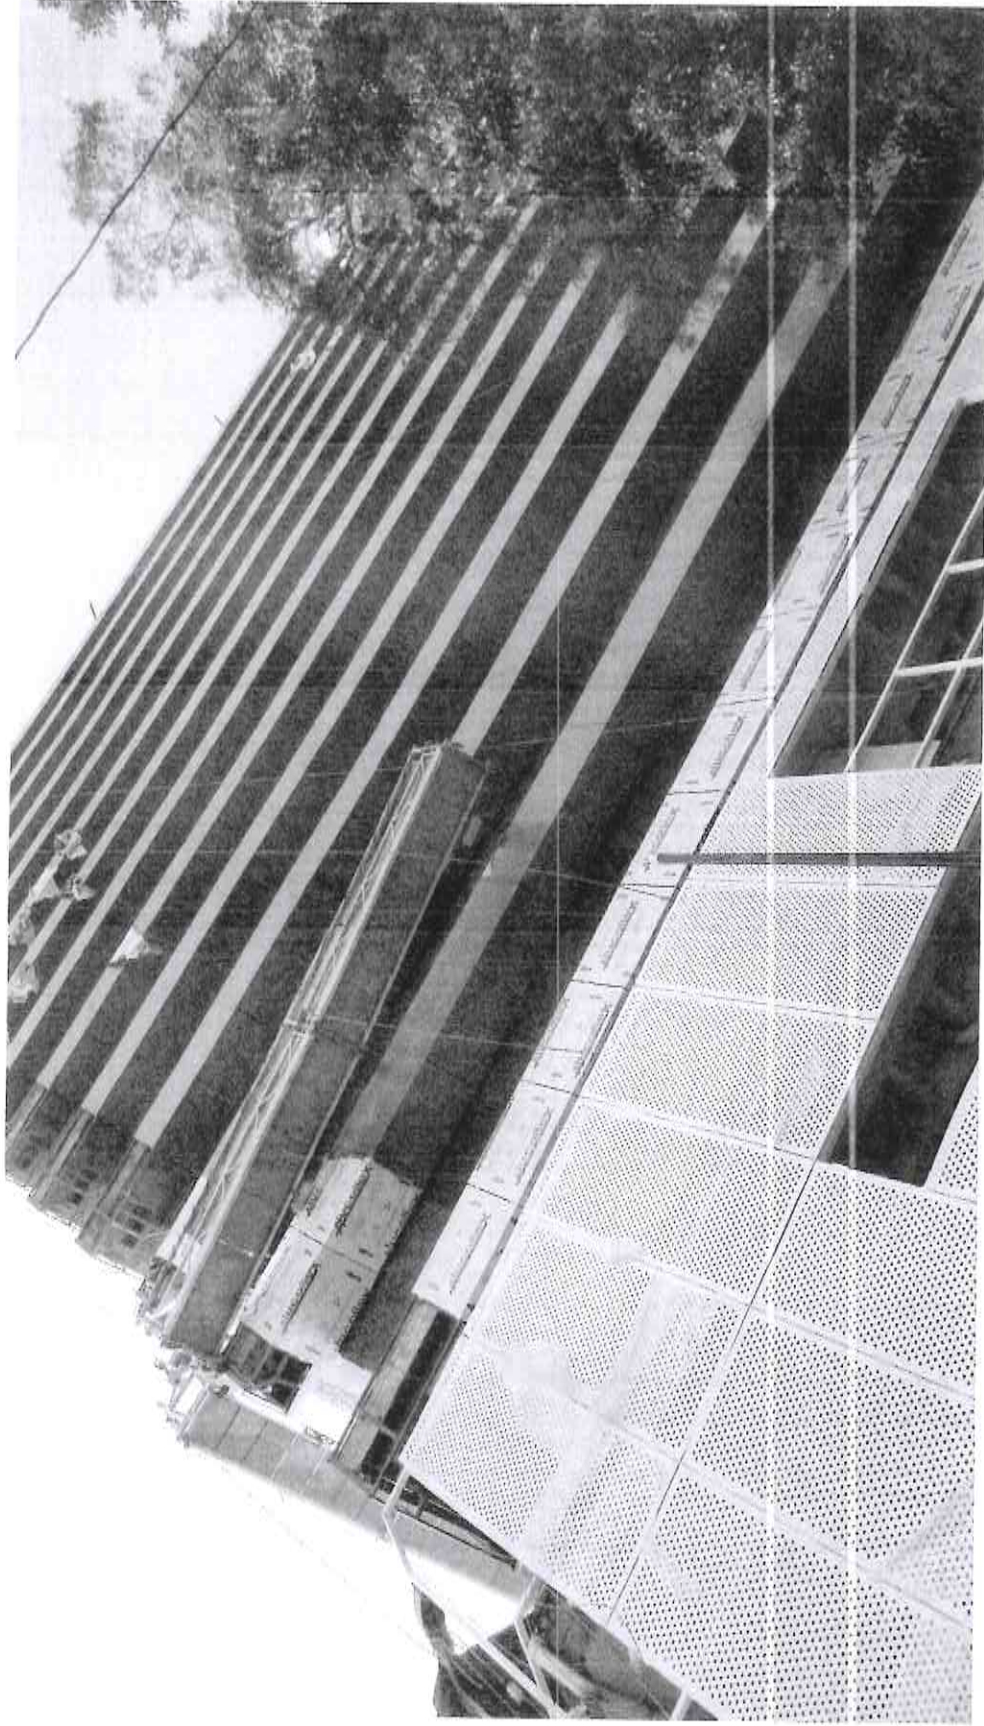
Fotografía 1.- Fachada Frontal Av. Insurgentes, En proceso de colocación de nueva fachada.

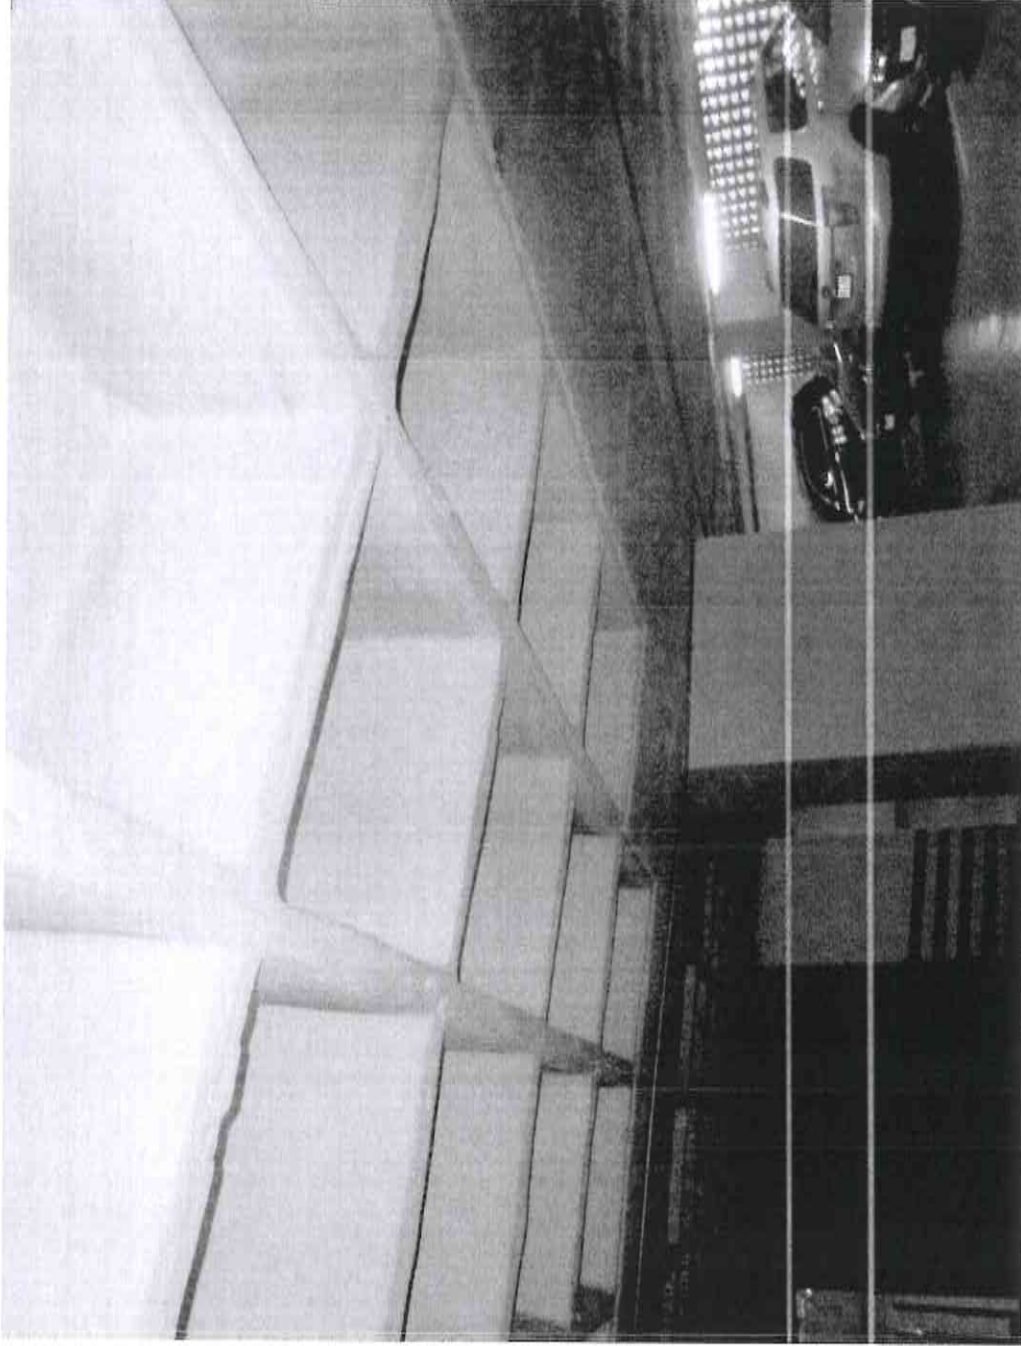
Fotografía 2.- Sistema de Piso del Edificio, a base de losas nervadas, con trabes ahogadas.

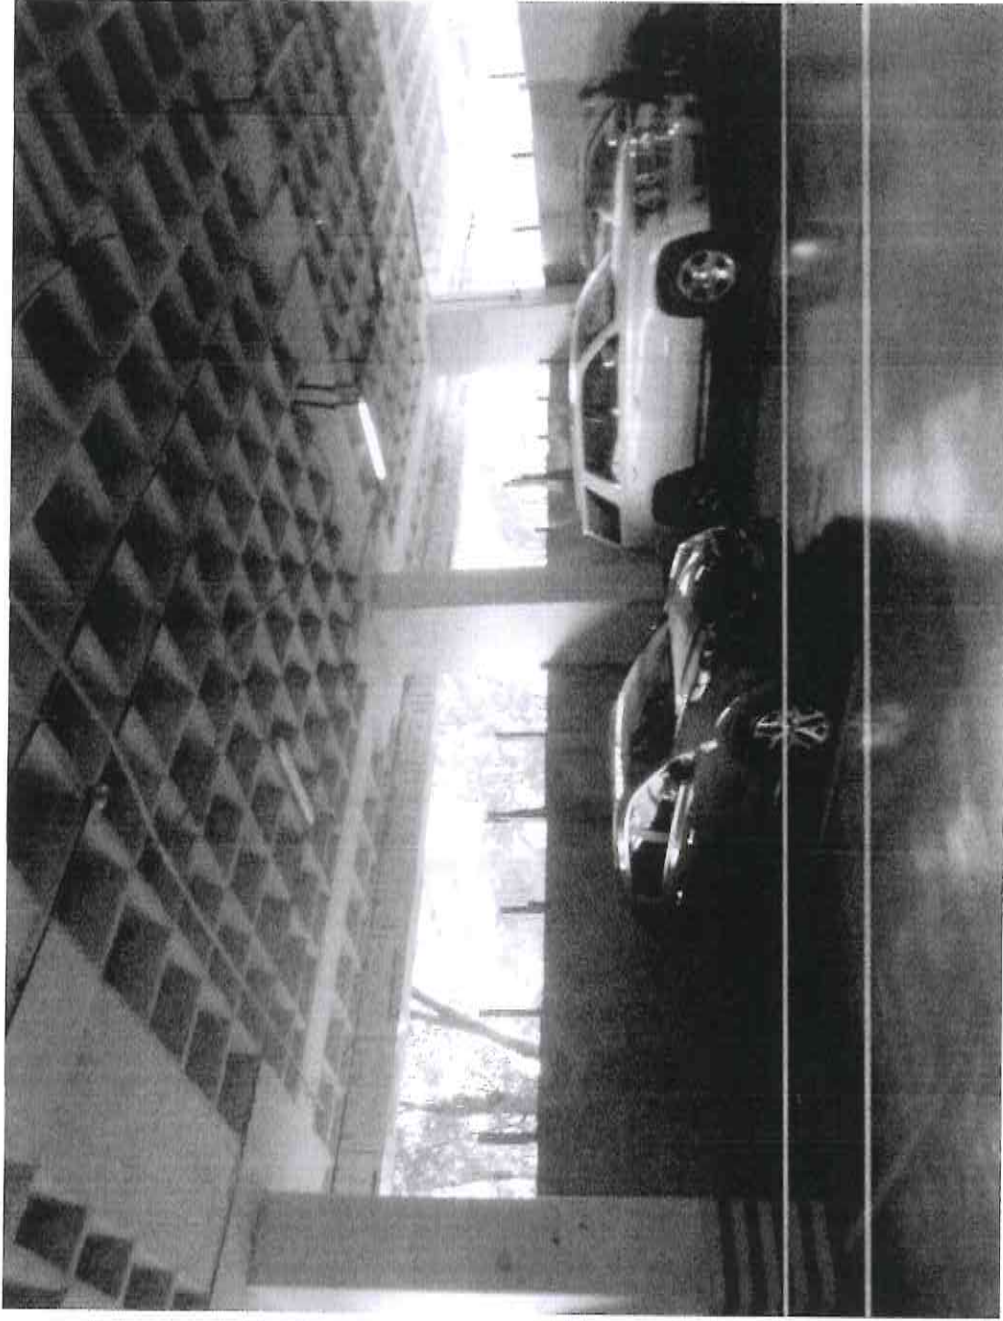
- Se encuentran estructurados a base de columnas de concreto, y losas nervadas, con capiteles en zona de intersección.
- No se aprecian desplomes ni fisuras en columnas.
- En el nivel E3 se localiza una doble altura, para dar terminación a las rampas de circulación.
- Los muros laterales de dicha posición se encuentran desligados de la estructuración principal.

Fotografía 3.- Doble altura en zona de estacionamiento nivel E3.

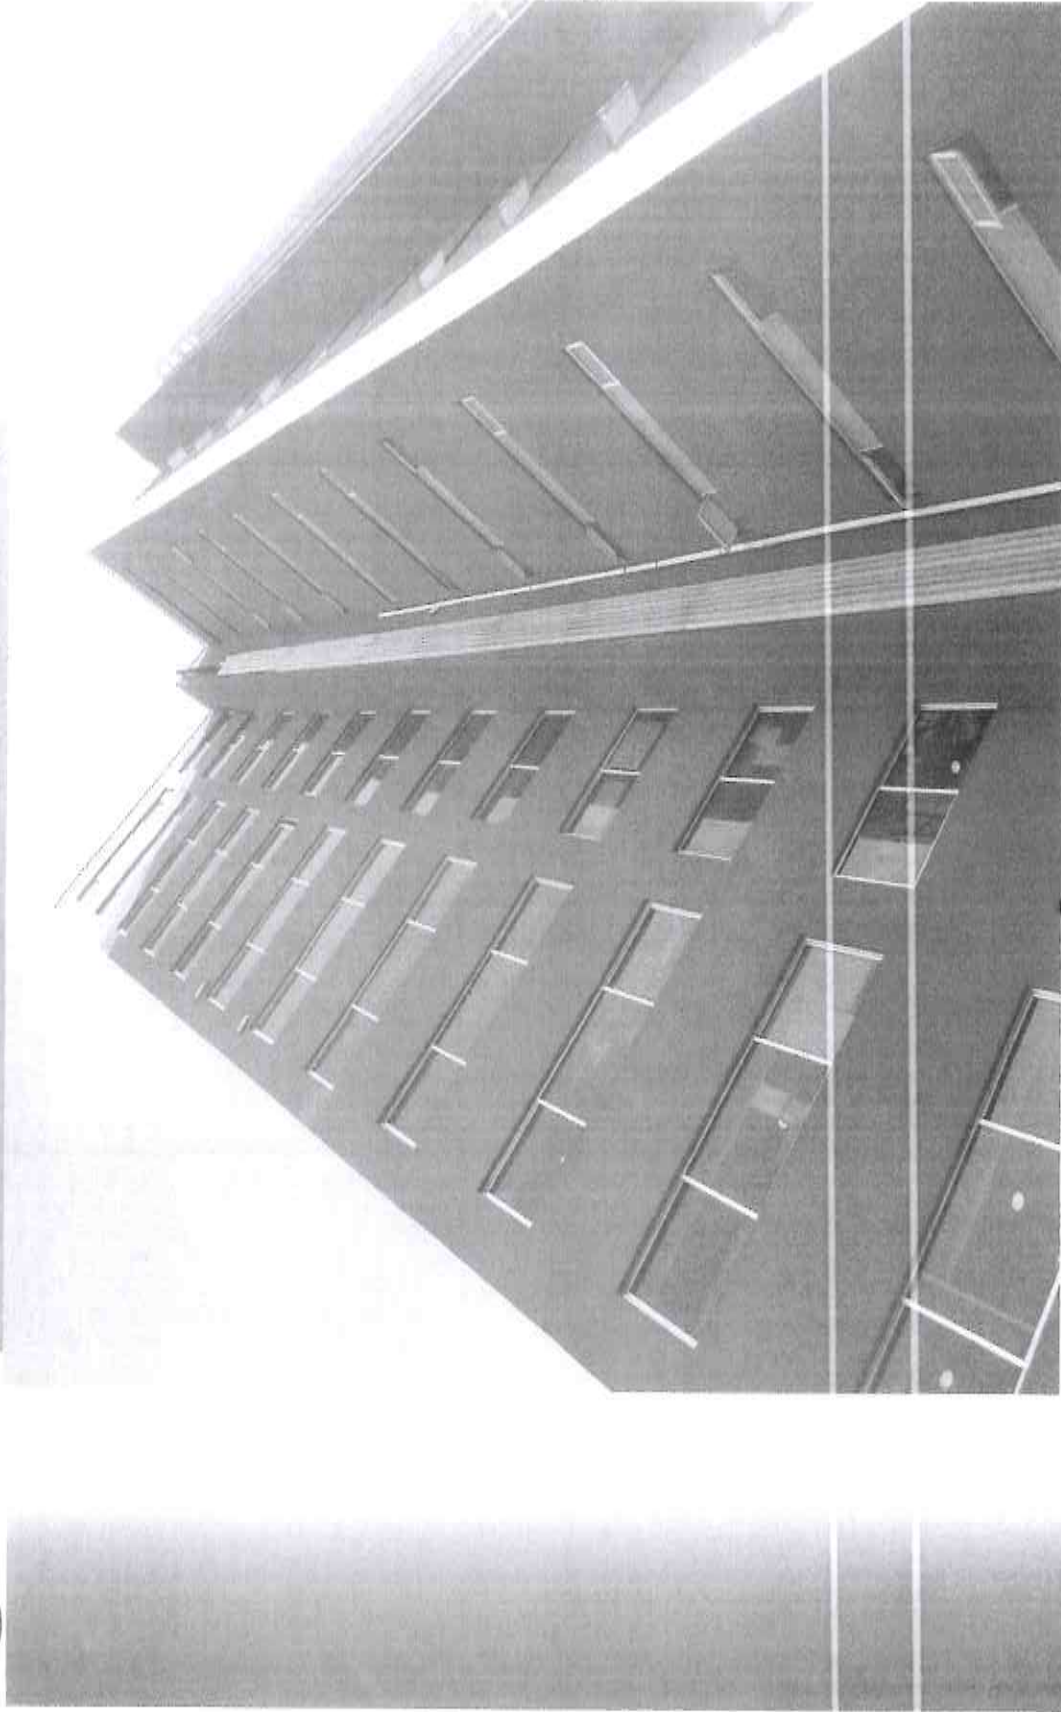
Fotografía 4.-Fachada interior del Edificio, no se aprecian desplomes considerables.

- d) Una vez revisado el estado de desplomo del inmueble se llegó a la conclusión de que no presentan riesgo estructural, por el momento, no obstante es conveniente establecer un registro topográfico al menos una vez al año o si ocurriese un sismo de magnitud 6.5 o mayor en la escala Richter como indica el Reglamento, para llevar un monitoreo de los desplomos existentes.

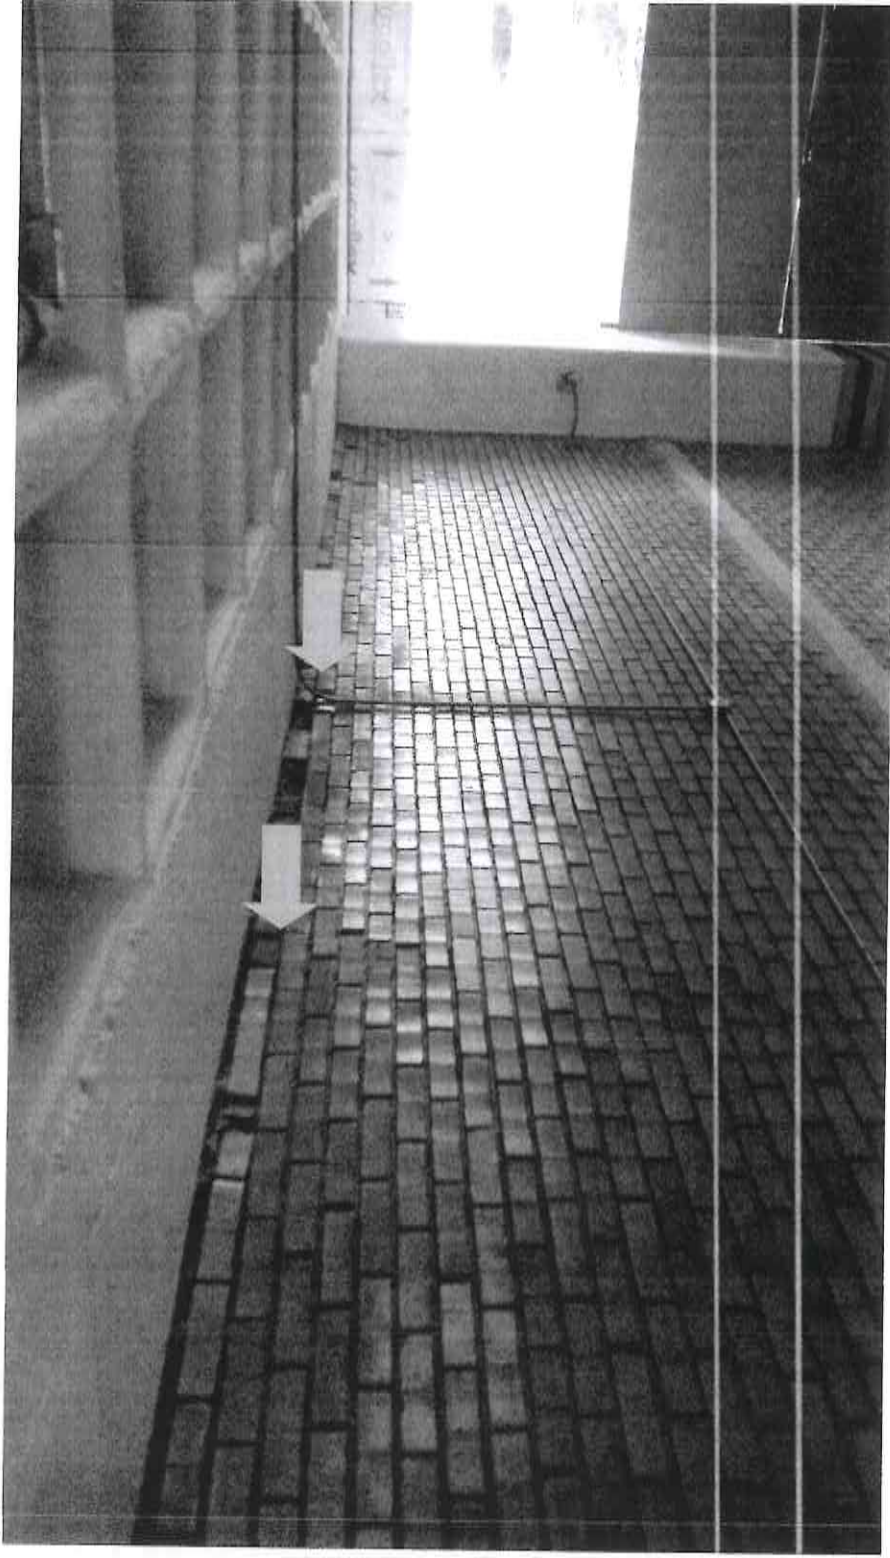
Fotografía 5.- Muro de mampostería de colindancia, desligado del sistema principal.

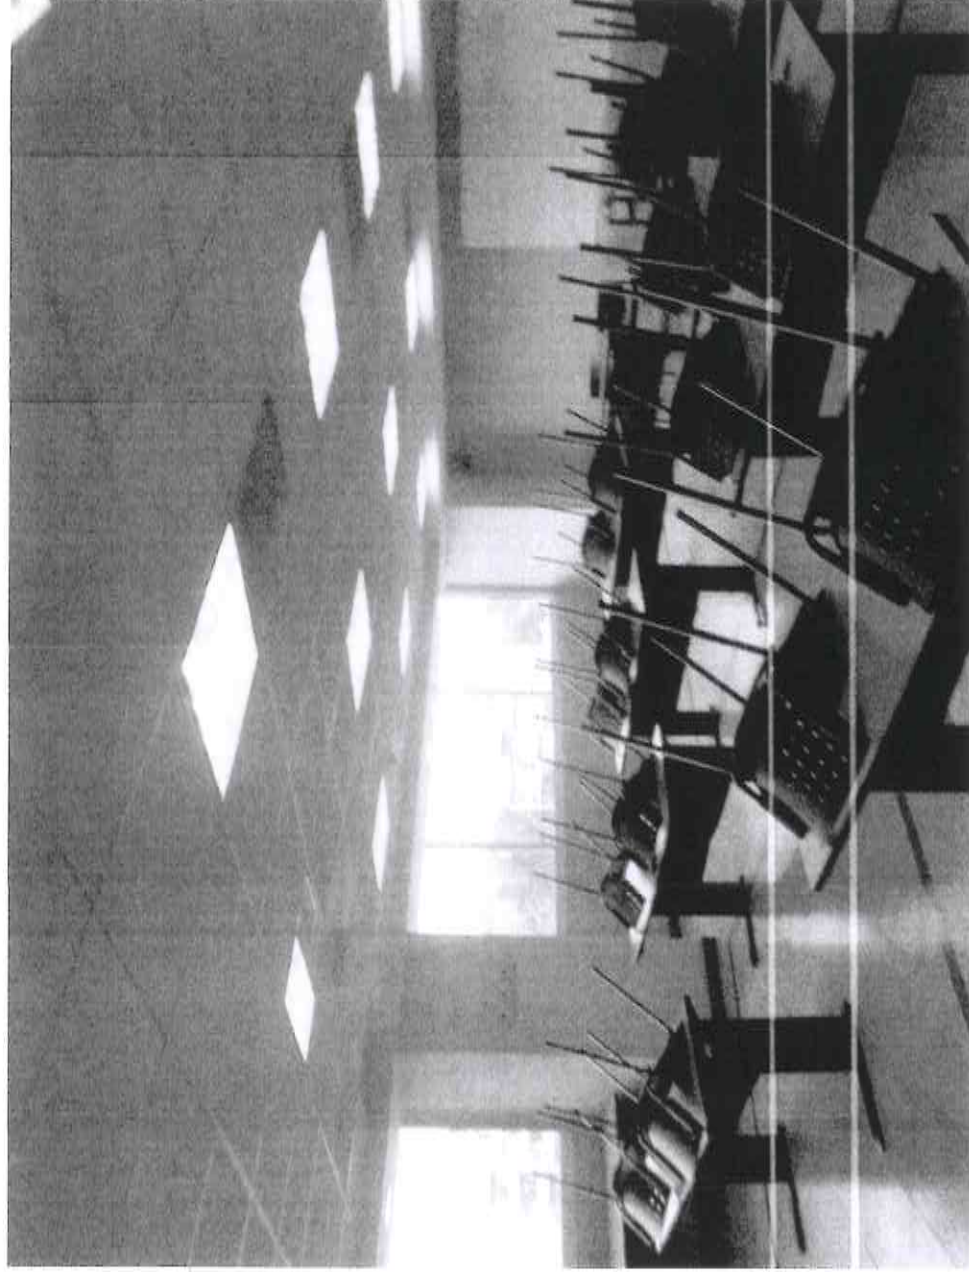
Fotografía 6.- Revisión en comedor y sala de capacitación.

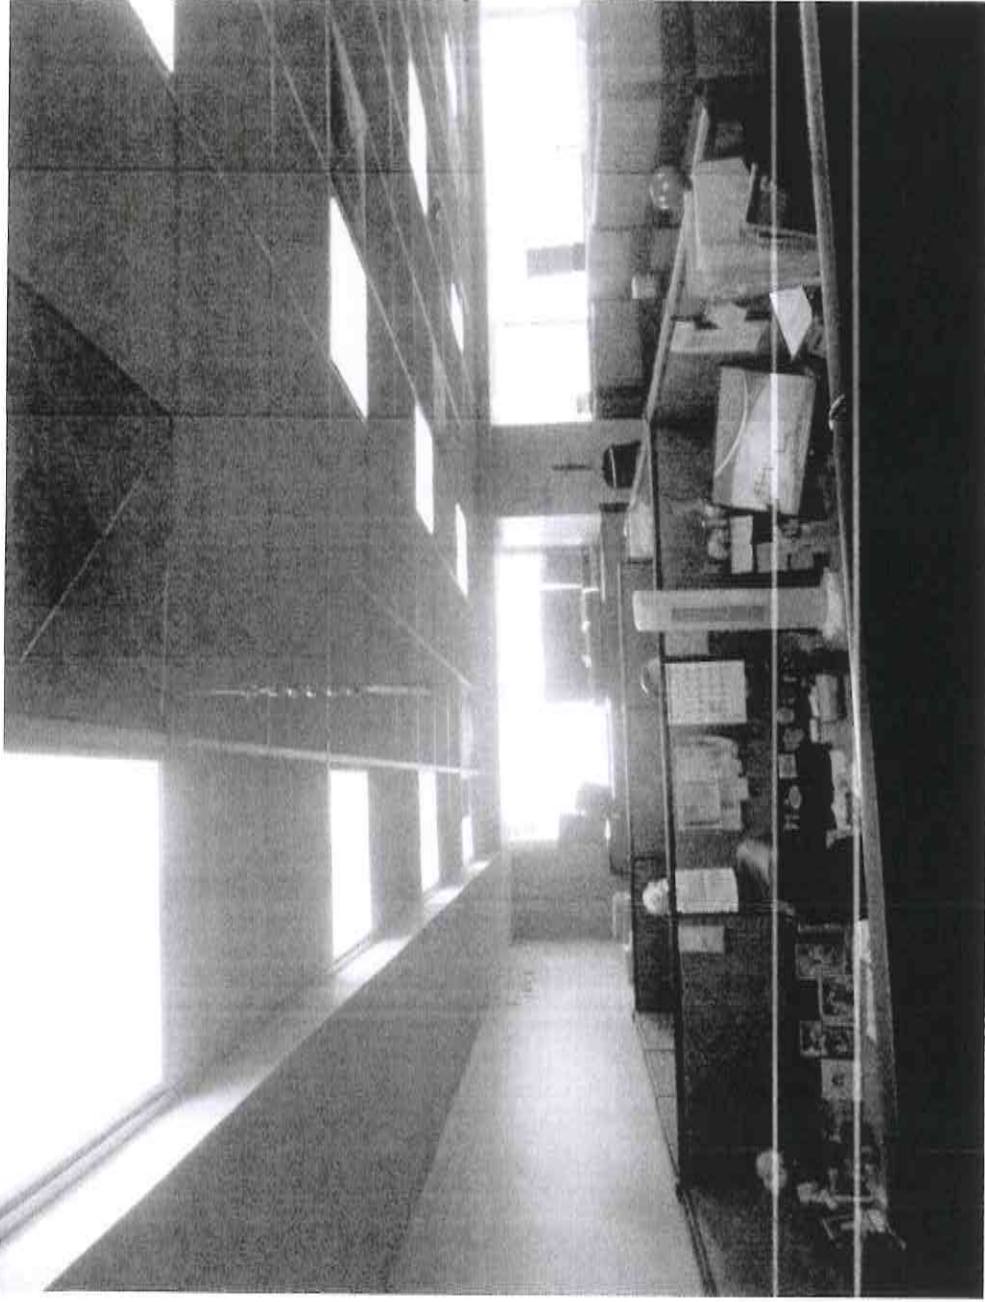
Fotografía 7.- Revisión área de oficinas.

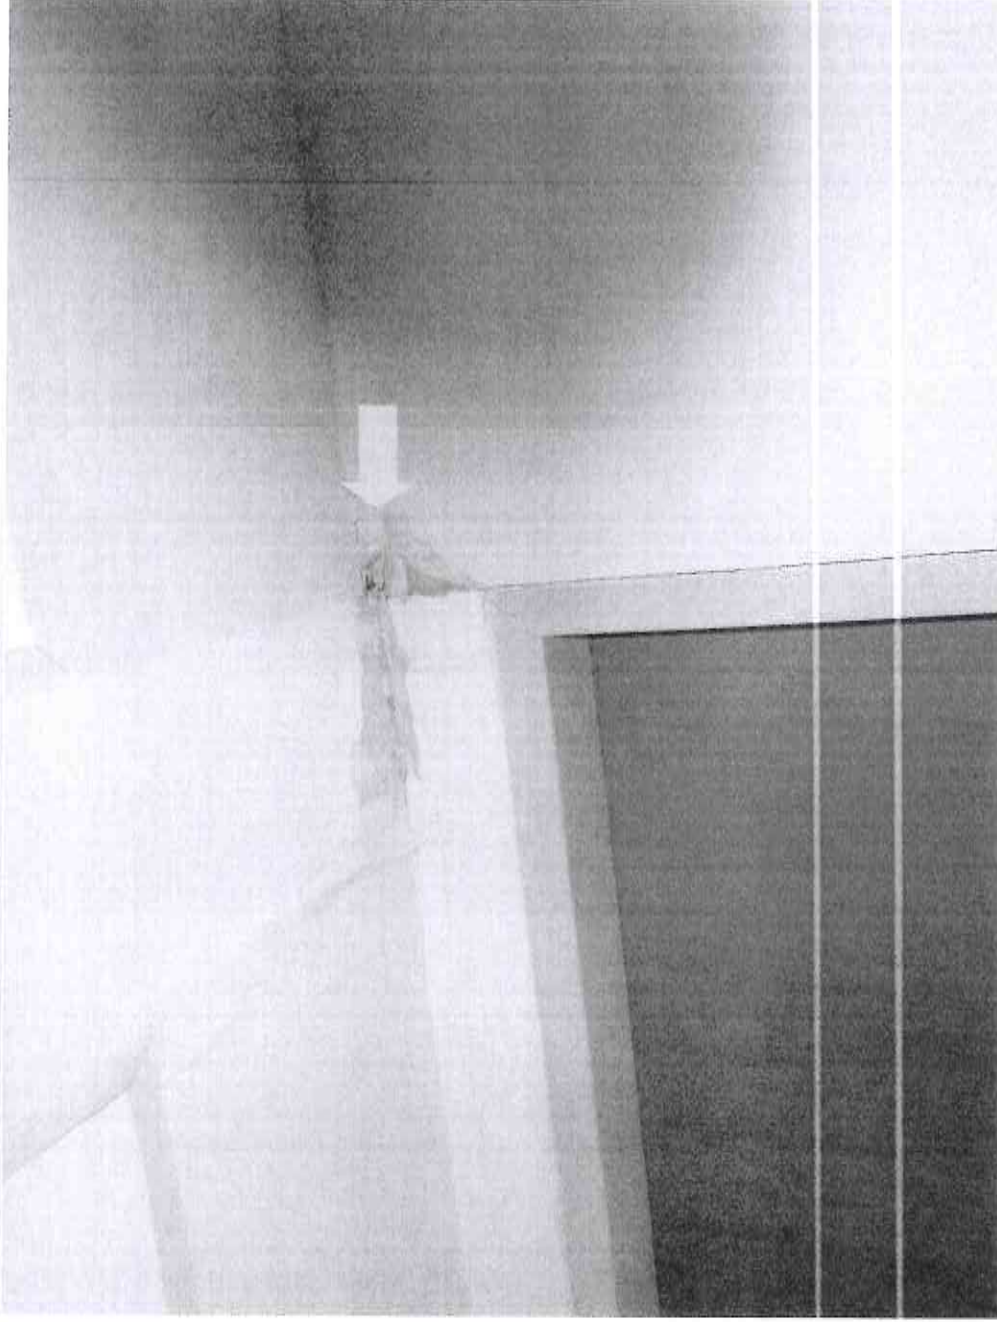
- b) Derivado de las revisiones visuales que se le realizaron a los distintos sectores que forman parte del inmueble, se observó que algunos muros divisorios presentan desprendimientos. Al no ser de carácter estructural no representan un riesgo para la estabilidad del inmueble.

Fotografía 8.-Uniones de muros divisorios, con losa nervada, se aprecia deformación y desprendimientos en el muro divisorio, al ser muros falsos, no se considera daño estructural.

- a) Es necesario realizar trabajos de restauración de los muros averiados, aunque estos sean divisorios, deberán de restituirse los acabados que resultaron dañados, por la inseguridad que pudiera generar la apariencia visual.

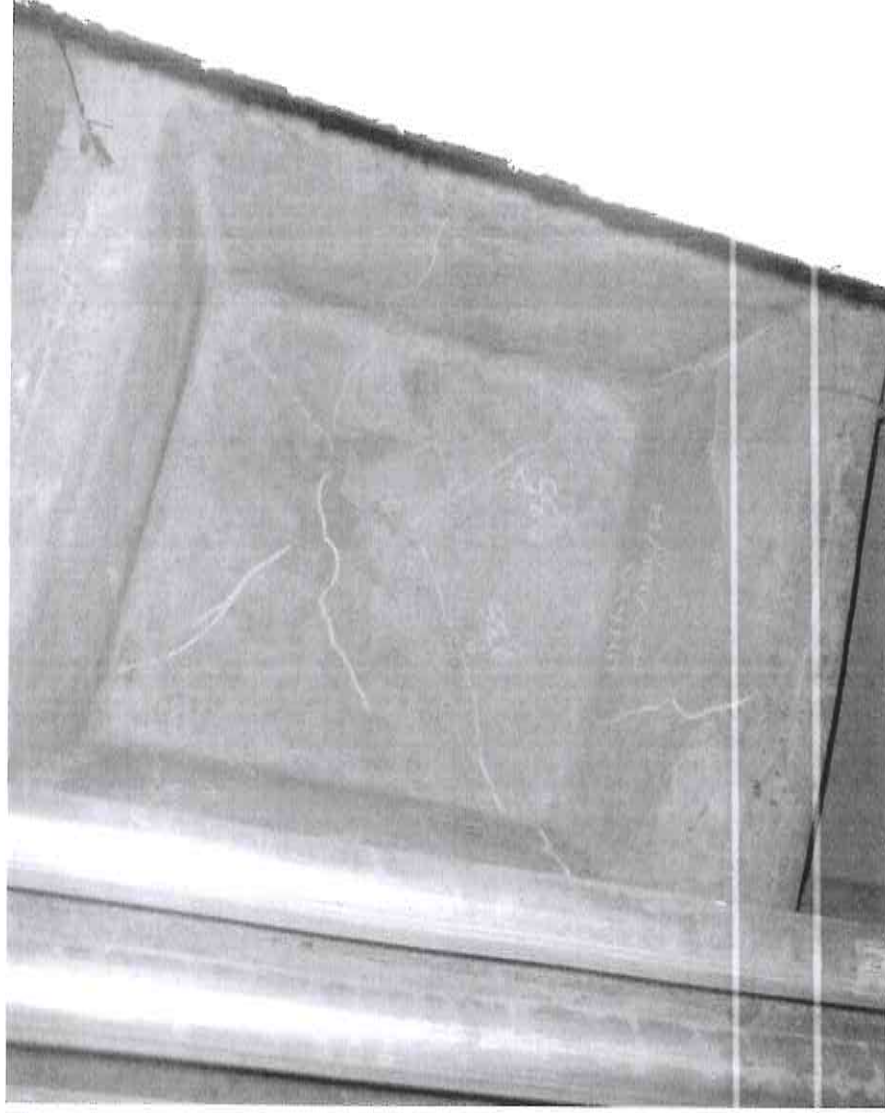
Fotografía 9.- Nivel 4, se aprecian fisuras en la capa de compresión, de la losa nervada.

- b) Deberán localizarse en todos los niveles, las fisuras de la capa de compresión de la losa nervada, será necesario retirar parcialmente el plafón.
- c) Los agrietamientos que se presentan en la losa nervada deberán ser inyectados con resina epóxica para la restitución en la continuidad de los miembros afectados

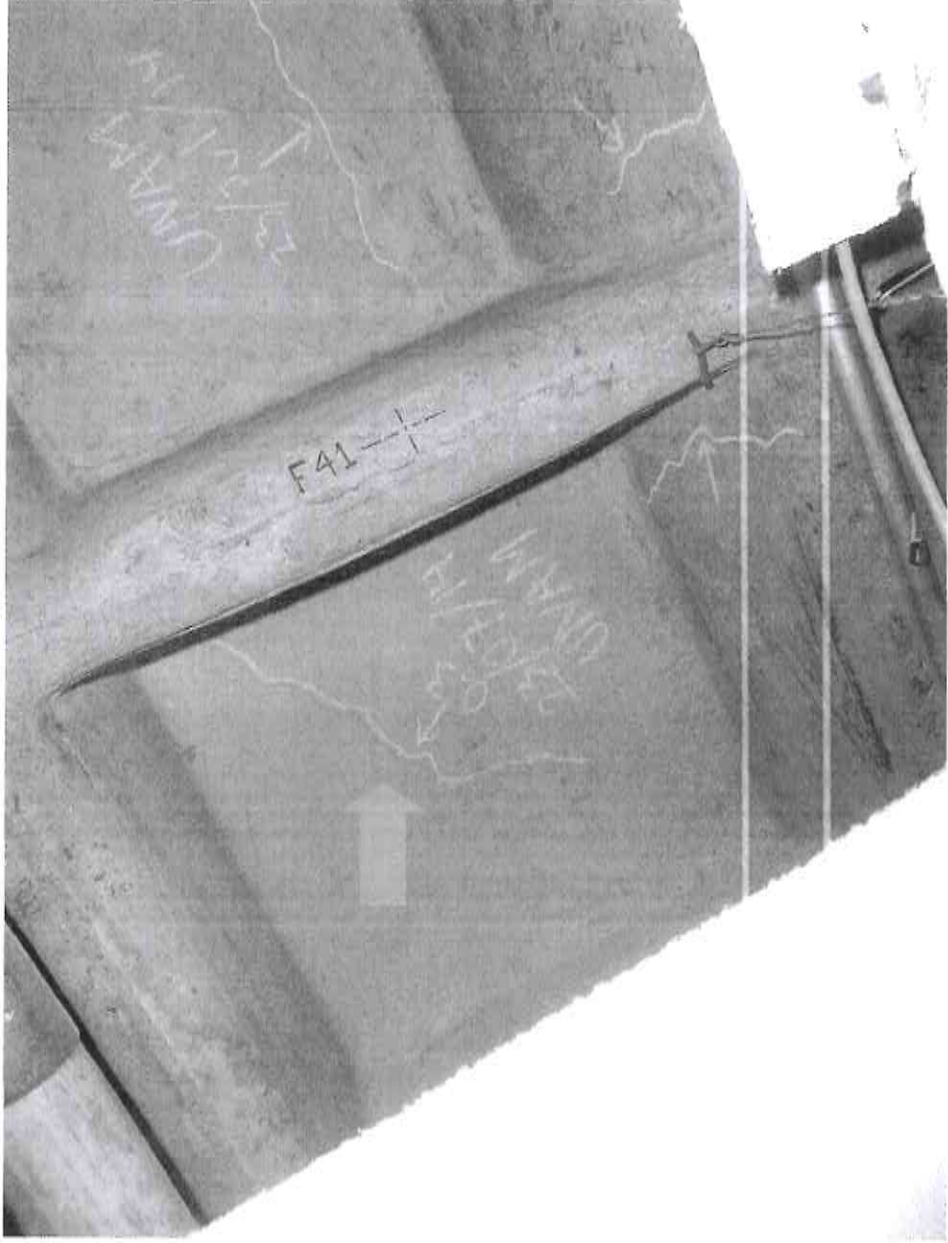
- e) Se debe hacer mención que durante el recorrido se pudo apreciar que las losas nervadas presentan algunos defectos, ya existentes, y que por la señalización que ya tenían, ya se encuentran registradas y se tiene conciencia de su existencia.

Fotografía 10.- Nivel 4, Fisuras en capa de compresión, dichas fisuras, se encuentran ya registradas por un estudio previo de la UNAM.

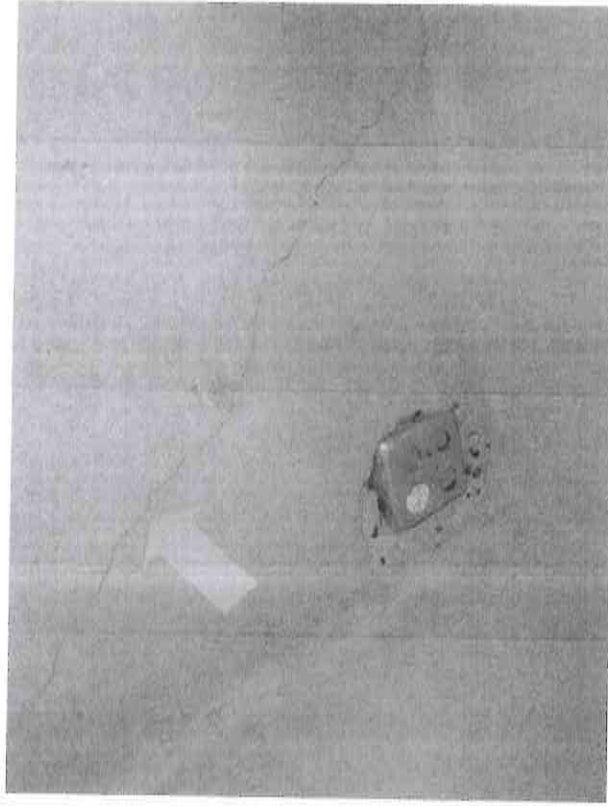
Fotografía 12.- Nivel 7 fisuras en capa de compresión, de losa Nervada.

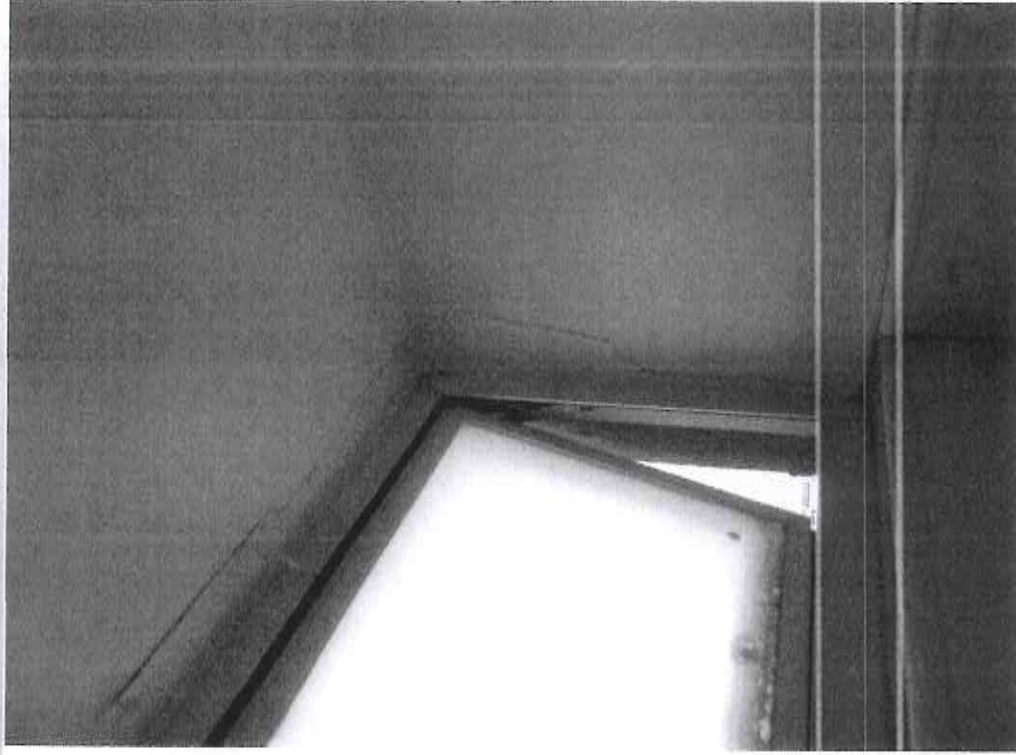
Fotografía 13.- Nivel 8, Daños en acabados, zona de baños. No se considera daño estructural.

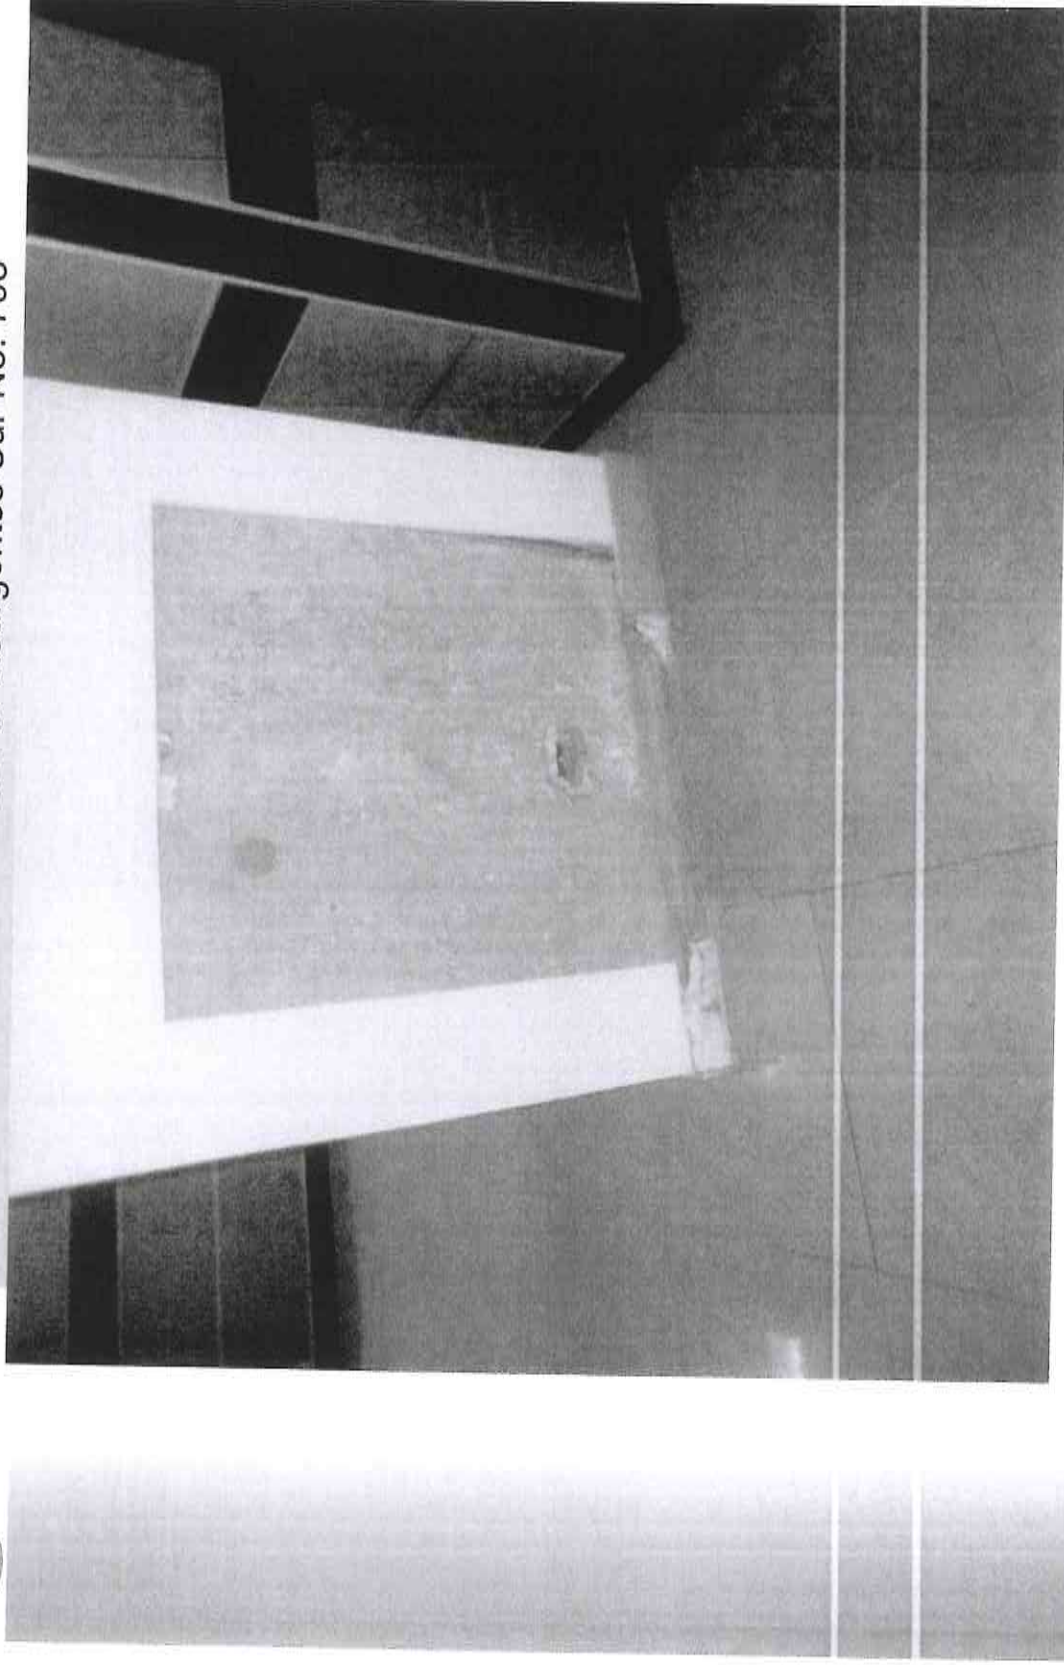
Fotografía 14.- Nivel 8 Revisión de columnas. No presentan daño estructural.

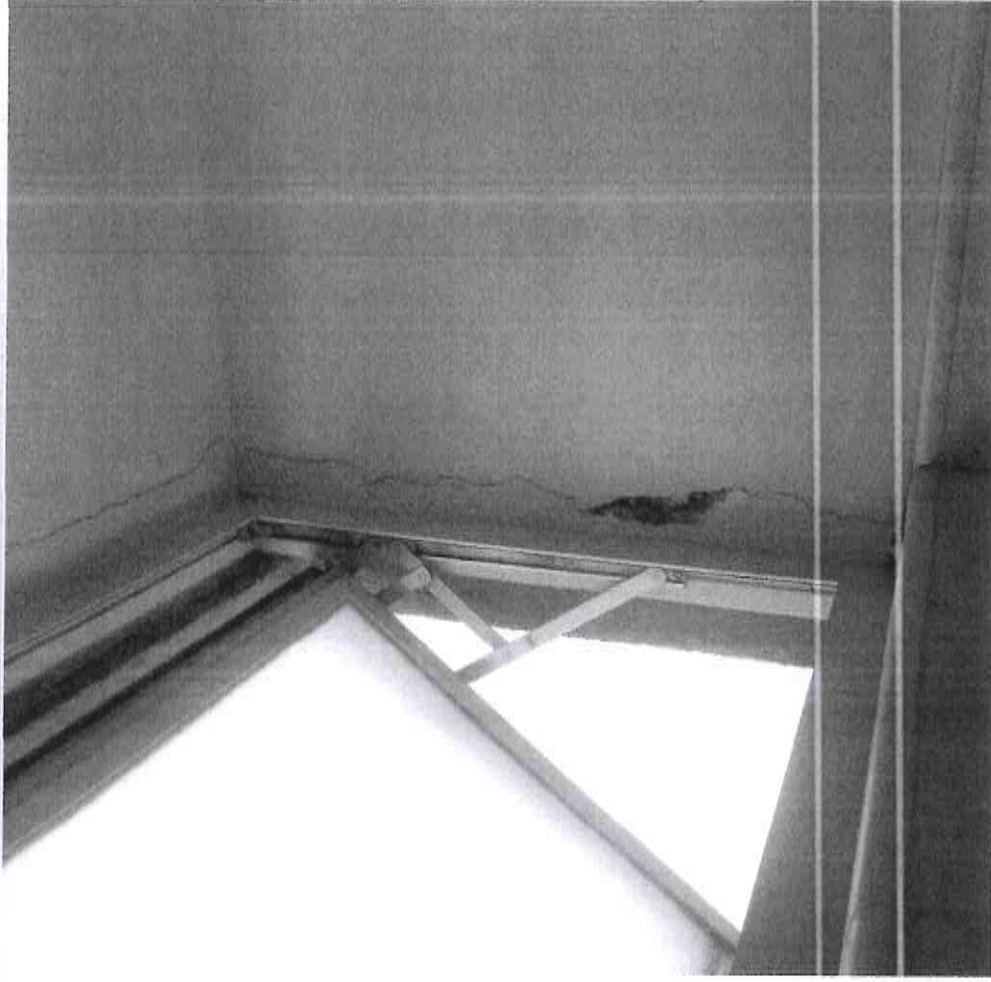
**Fotografía 15.- Nivel 9 zona de baños, desprendimiento de acabados. No se considera
daño estructural.**

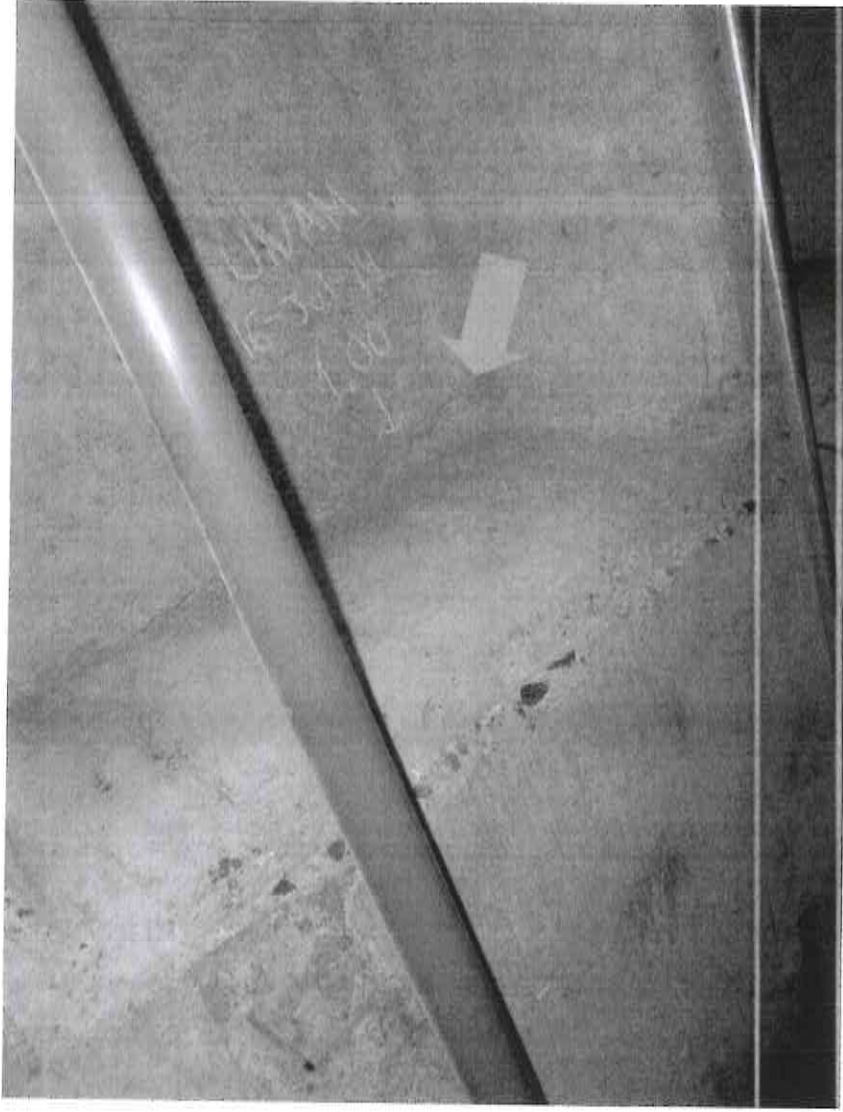
Fotografía 16.- Nivel 10, fisuras en capa de compresión de losa Nervada.

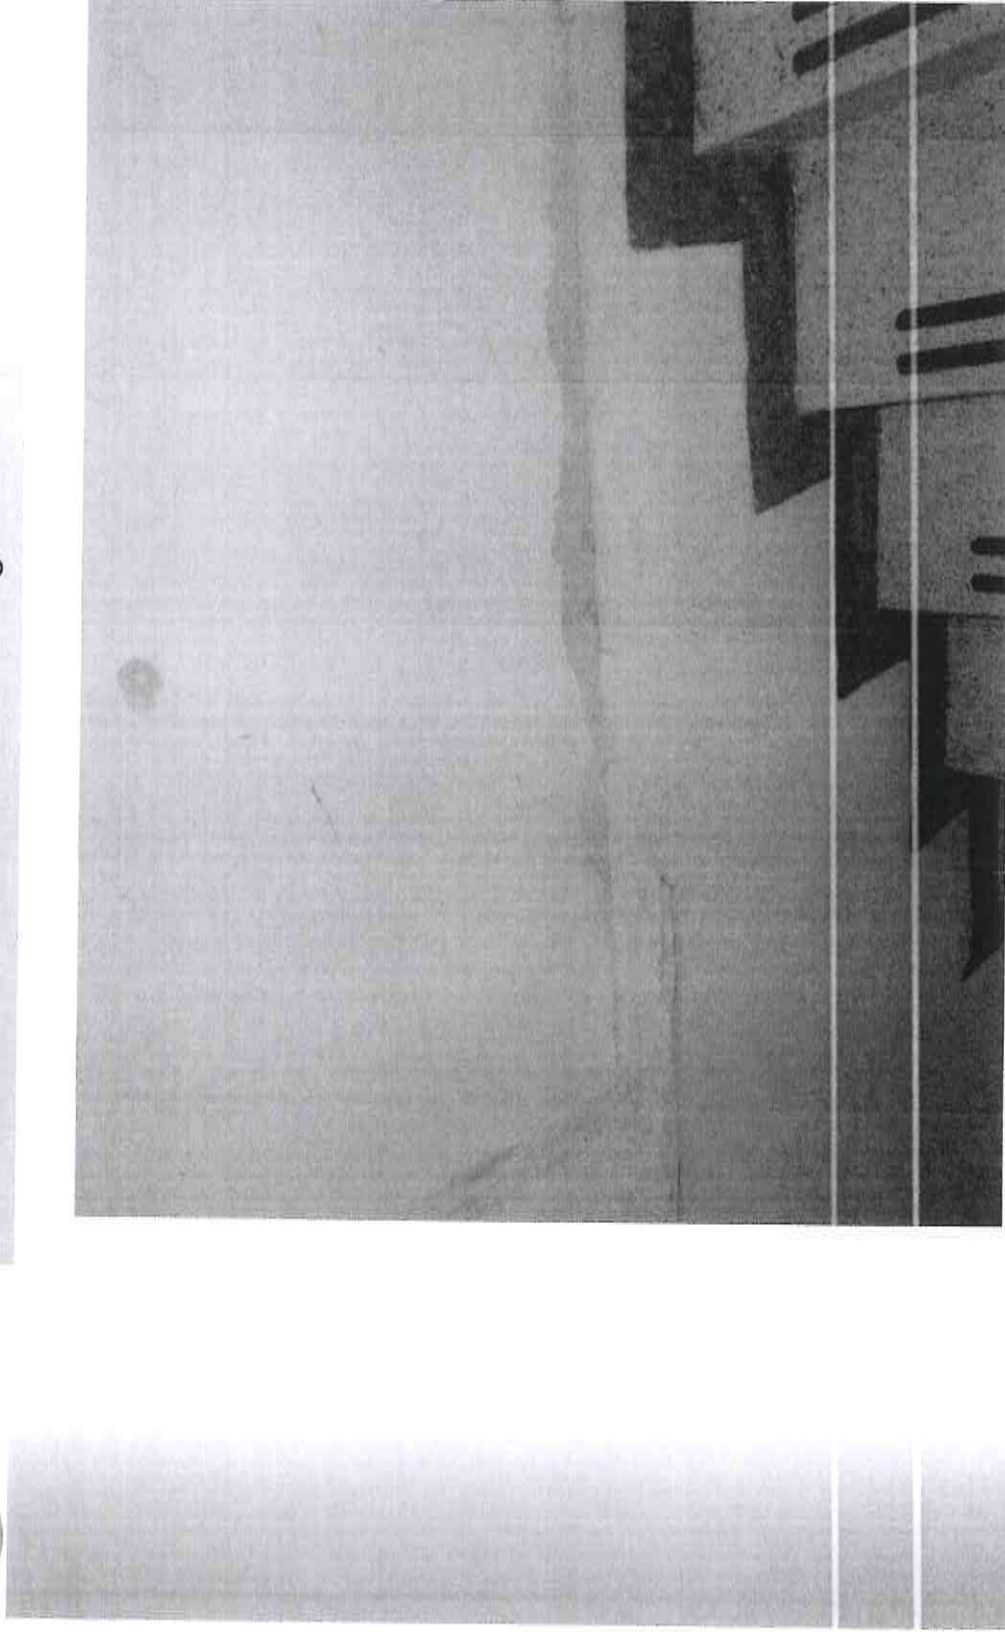
Fotografía 17.-Revision en cubo de escaleras, desprendimientos de acabados, sin daño estructural.

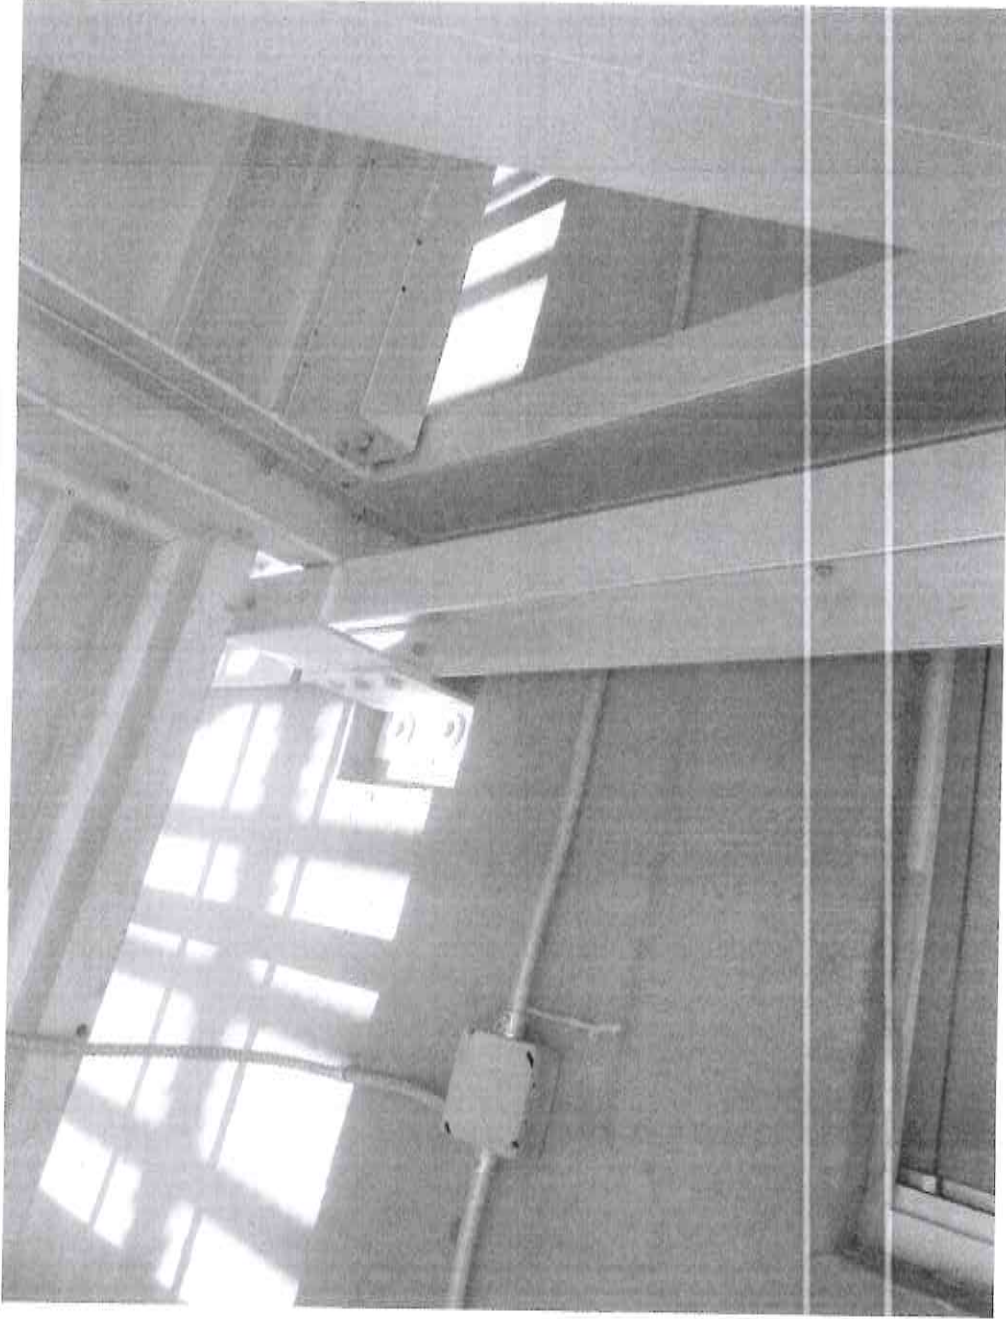
Fotografía 18.- Revisión de anclajes de escalera de emergencia, sin daño estructural.
