**INFORME SOBRE LA INSPECCIÓN DEL ESTADO ESTRUCTURAL DE LOS EDIFICIOS
EN USO DE LA SECRETARÍA DE HACIENDA Y CRÉDITO PÚBLICO EN LA CIUDAD DE
MÉXICO.**

**INMUEBLE: EDIFICIO DE OFICINAS UBICADO EN AV. INSURGENTES SUR 795, COLONIA
NÁPOLES, DELEGACIÓN BENITO JUÁREZ, C.P. 03810, EN LA CIUDAD DE MÉXICO.**

**INFORME REALIZADO PARA:
SECRETARÍA DE HACIENDA Y
CRÉDITO PÚBLICO (SHCP)**

**COLINAS DE BUEN S.A. DE C.V.
DICIEMBRE DE 2017**

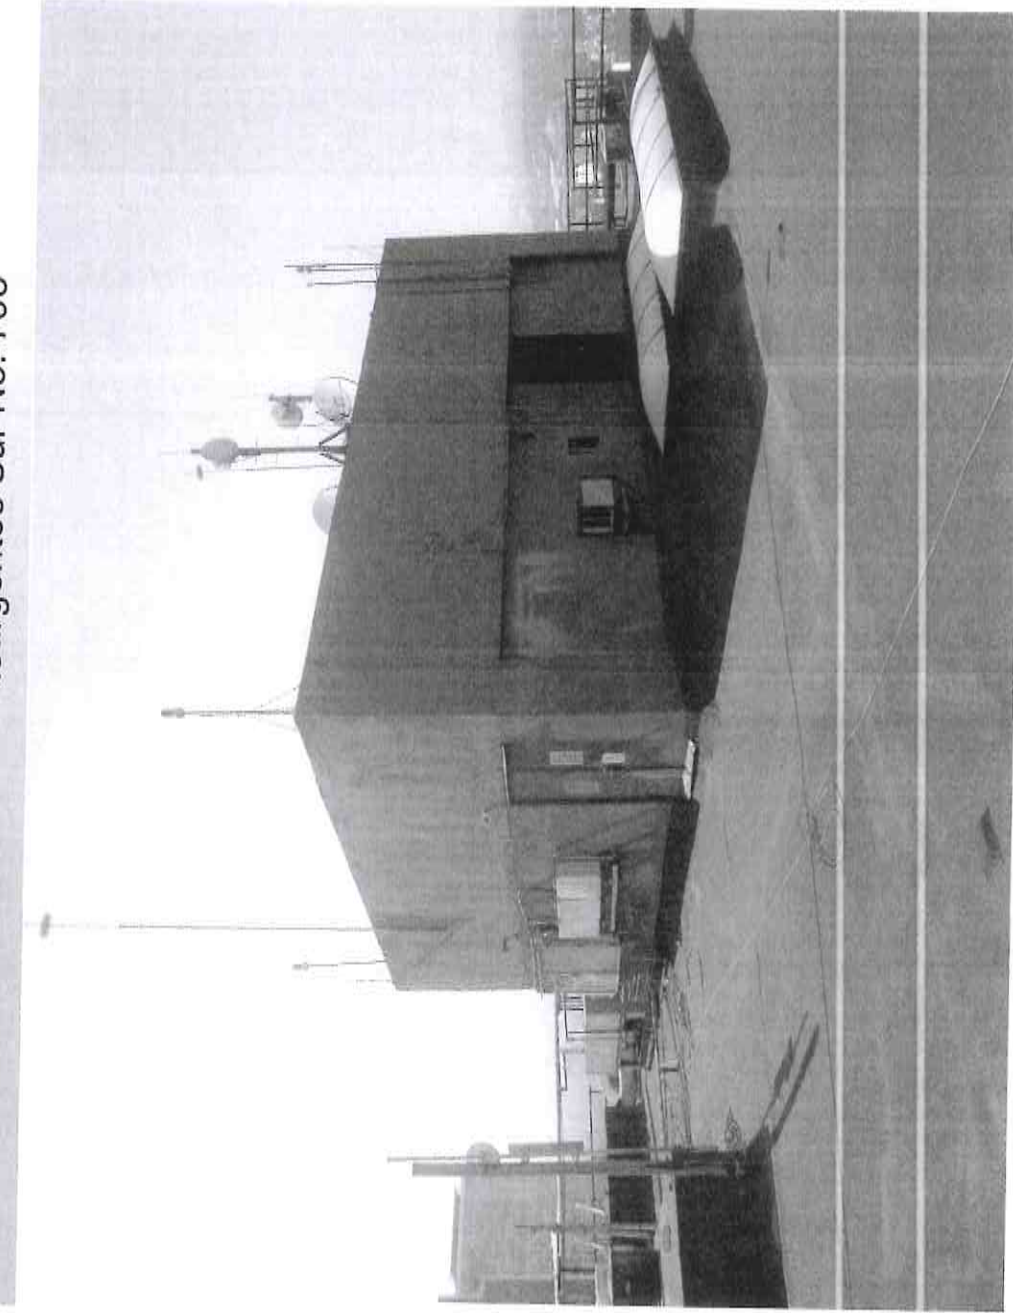
Fotografía 19.- Revisión de azotea y apéndices, sin daño estructural.
