**INFORME SOBRE LA INSPECCION DEL ESTADO ESTRUCTURAL DE LOS EDIFICIOS
EN USO DE LA SECRETARIA DE HACIENDA Y CREDITO PÚBLICO, EN LA CIUDAD DE
MÉXICO.**

**INMUEBLE CONJUNTO LA VIRGEN UBICADO EN CALZ. LA VIRGEN No. 2799, COL. UNIDAD
HABITACIONAL CTM CULHUACAN, DELEGACIÓN COYOACAN, C.P. 04480, EN LA CIUDAD DE
MÉXICO.**

**INFORME REALIZADO PARA:
SECRETARIA DE HACIENDA Y
CREDITO PÚBLICO (SHCP)**

**COLINAS DE BUEN S.A. DE C.V.
NOVIEMBRE DE 2017**

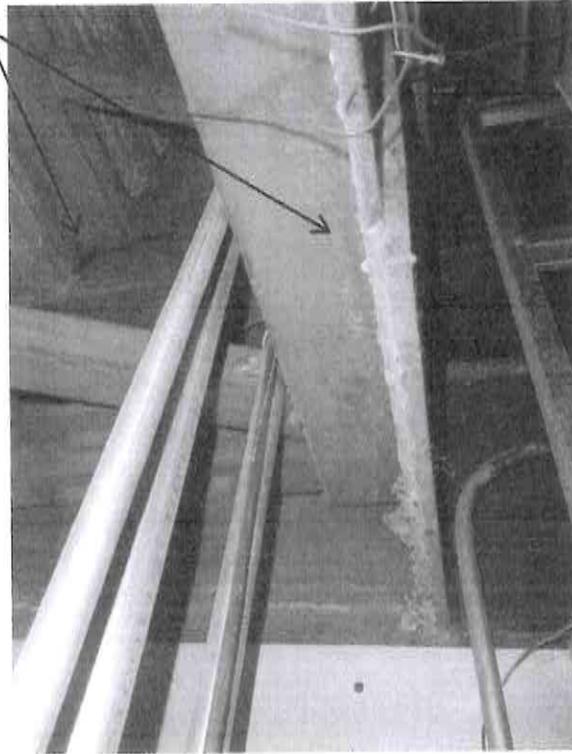
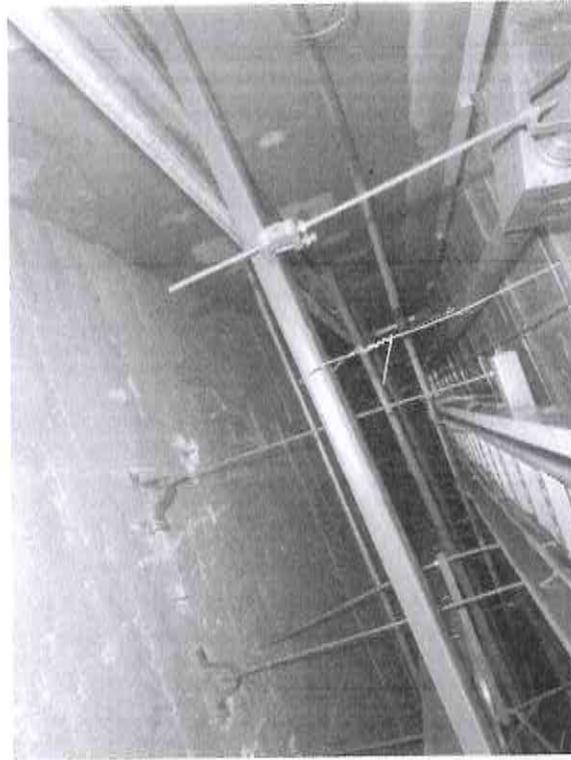
Fotografías 3 y 4.- Vista de la unión armadura - columna y paneles siporex, los cuales constituyen el sistema de entripiso. En estos elementos estructurales no se advierten deformaciones o desplazamientos.

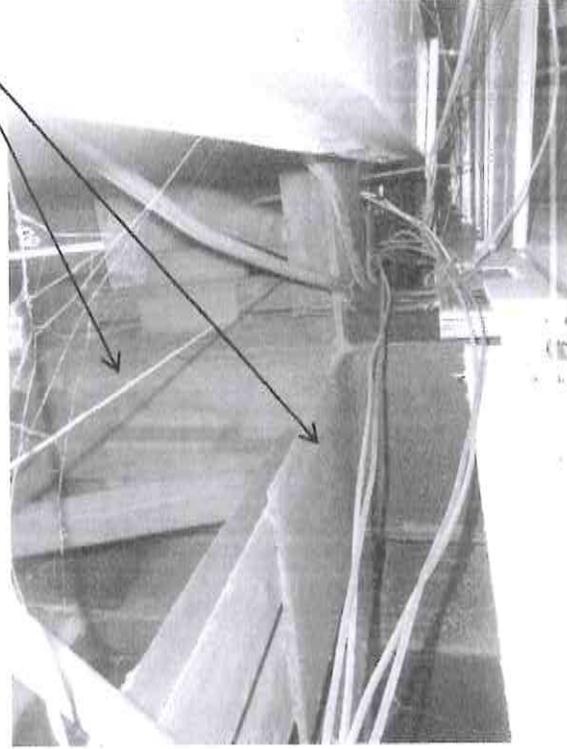
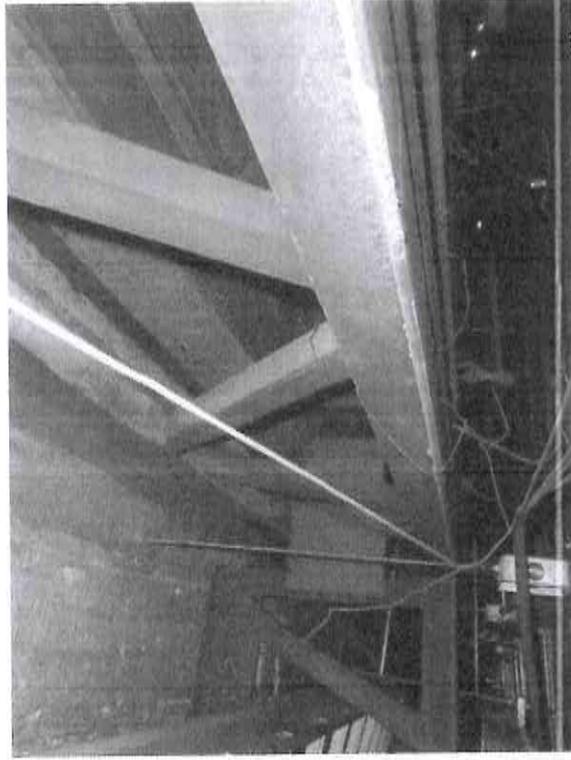
Fotografías 5 y 6.- No se advierten deformaciones o dislocamientos en la unión columna-armadura, ni tampoco en los elementos que constituyen la propia armadura.

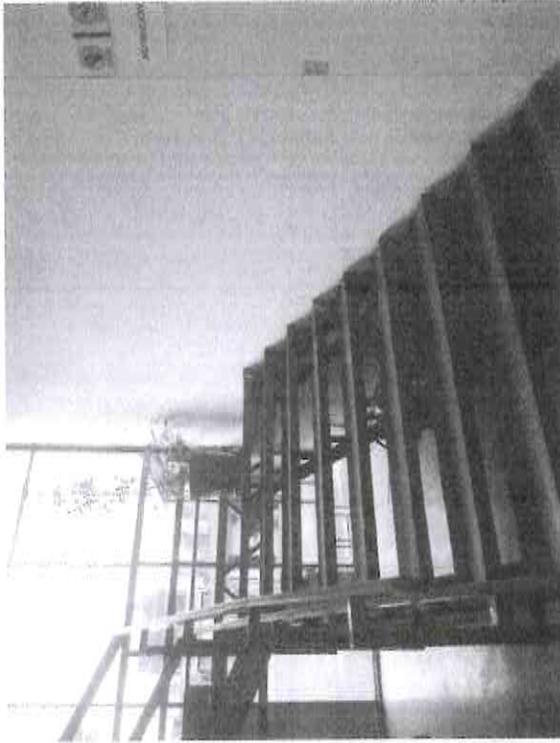
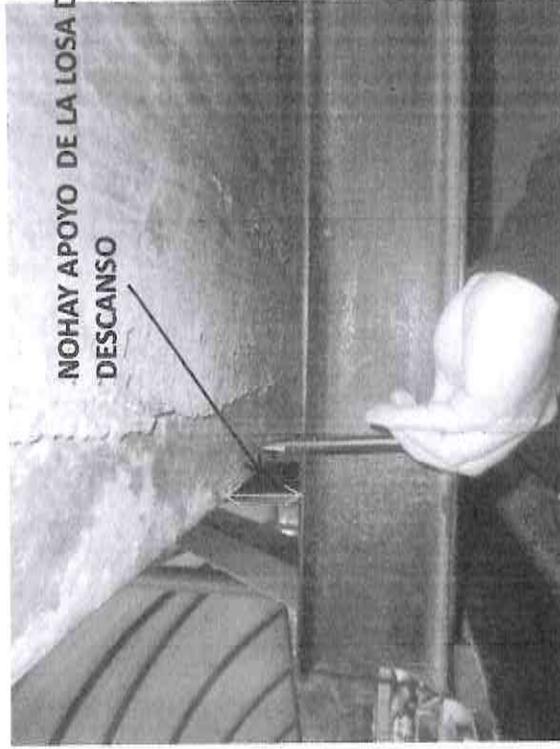
En la planta baja se advierte en sitios aislados del sistema de entrepiso desprendimiento del material de los paneles de siporex, mientras que en las escaleras se manifiesta en las losas de los descansos vibración, lo cual se puede asociar a que dichas losas no se encuentran apoyadas en su totalidad sobre el elemento central de acero, por lo que se deberá realizar un calzado entre ambos elementos para inducir una mayor superficie de contacto.

NO HAY APOYO DE LA LOSA DEL
DESCANSO

Fotografías 7 y 8.- Vista del descanso de la escalera, en el cual se aprecia una separación significativa entre el elemento de apoyo central y la losa de concreto. Lo anterior puede estar ocasionando vibración al paso de personas

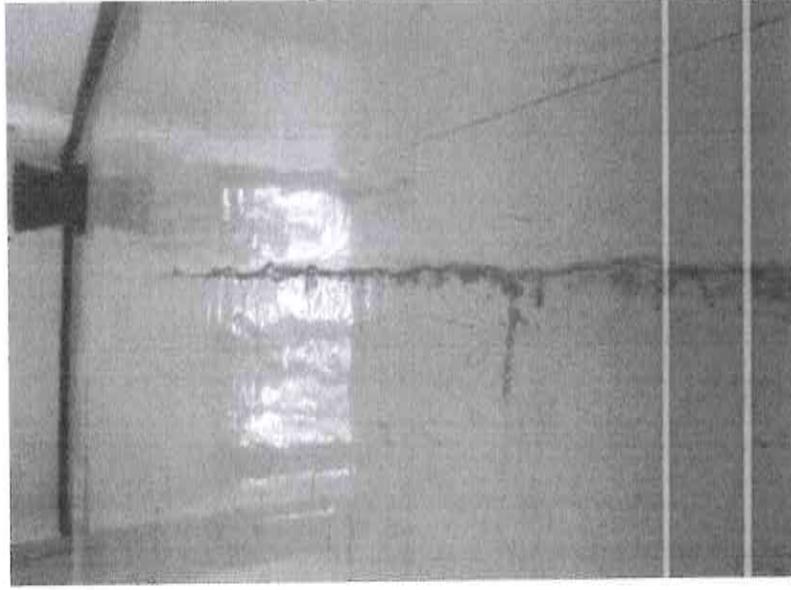
Por su parte, en el primer piso cerca del eje 12 se detectó en el cuerpo central una grieta transversal en la loseta del piso, que se observa preexistente y que seguramente corresponde a una junta constructiva del firme de concreto.

Fotografía 9.- Grieta transversal preexistente en loseta de piso, que probablemente corresponde con las juntas de colado del firme de concreto y la cual se remarco por efecto del sismo.

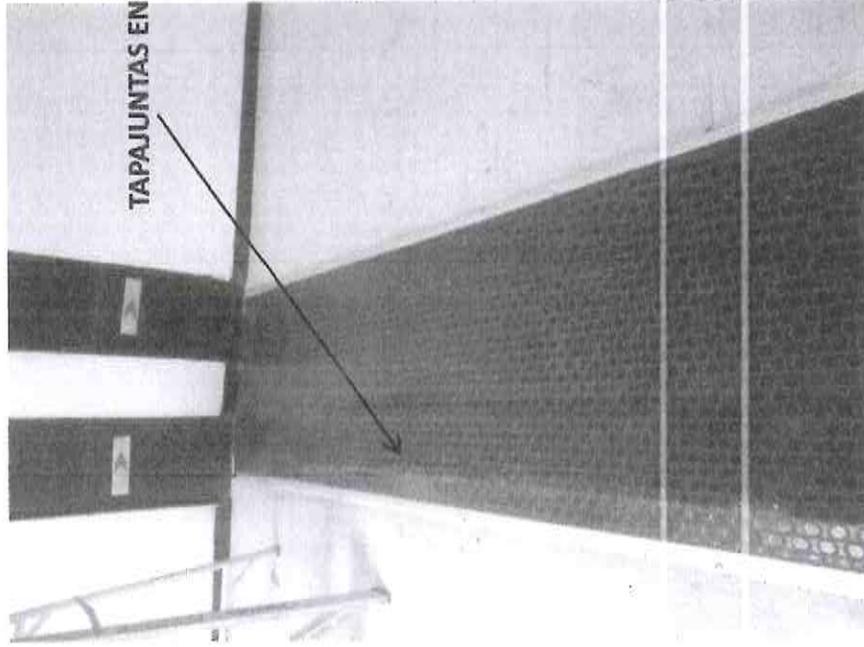
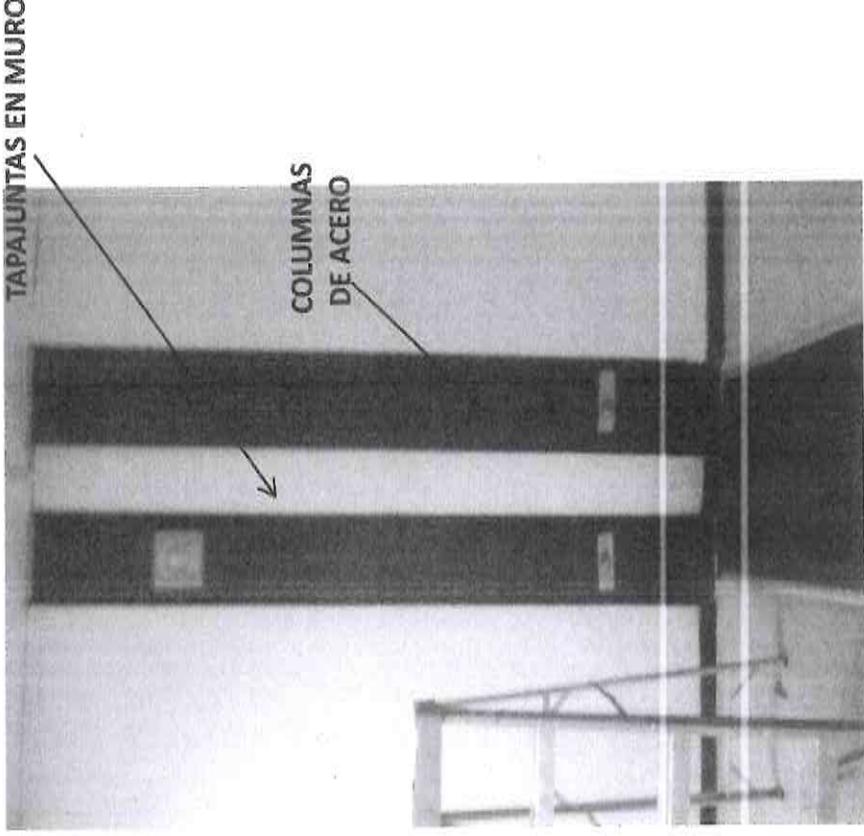
Fotografias 10 y 11.- No se presentan daños en Junta constructiva sobre el eje 13, entre los cuerpos central y oriente.

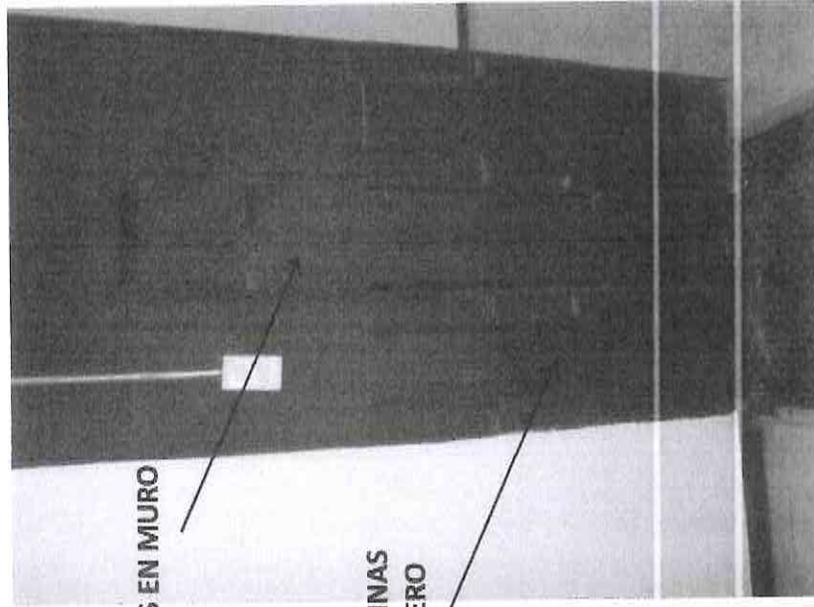
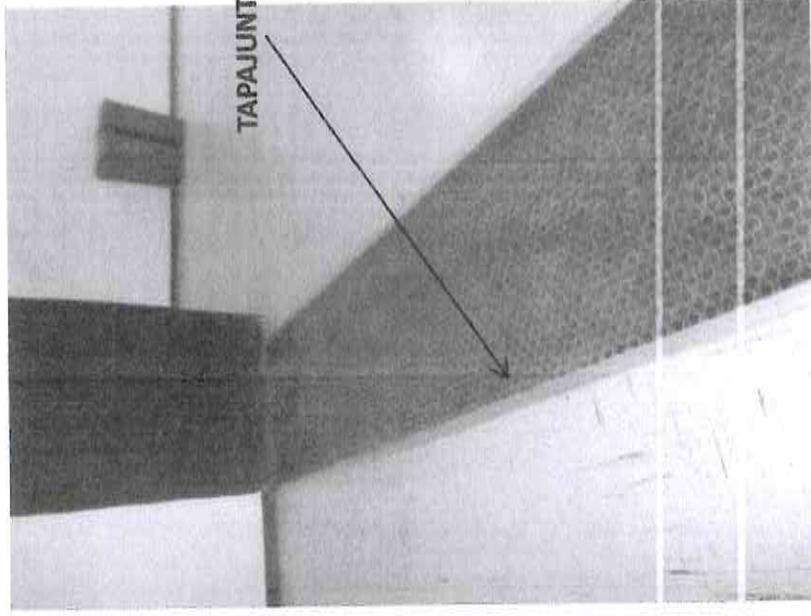
Fotografías 12 y 13.- No se presentan daños en Junta constructiva sobre el eje 7, entre los cuerpos central y poniente

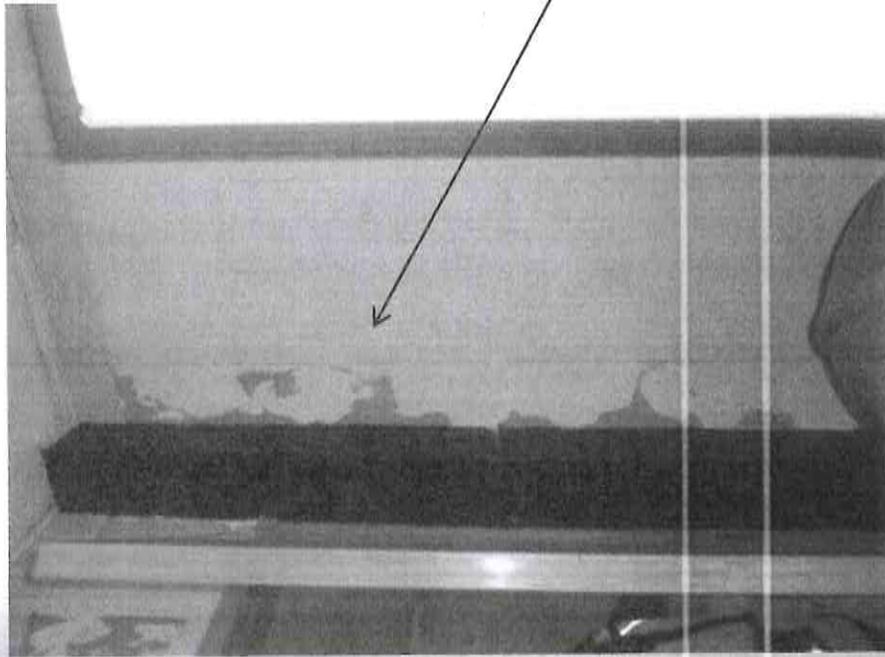
En el segundo piso, en las paredes del baño mujeres que se localizan a un costado del área del SAT, se desprendió parte del recubrimiento de azulejo, asociada al reciente evento sísmico, en la junta constructiva ubicada en el eje 7 entre el cuerpo central y el cuerpo poniente se observó un desnivel del orden de 4 cm el cual posiblemente es de origen constructivo, toda vez que dicho desnivel no se marca en los pisos inferiores.

**DESPRENDIMIENTO DE
ACABADOS EN MUROS**

Fotografías 14 y 15.- Desprendimiento de las piezas de cerámica en los muros del baño de mujeres, por efecto del sismo.

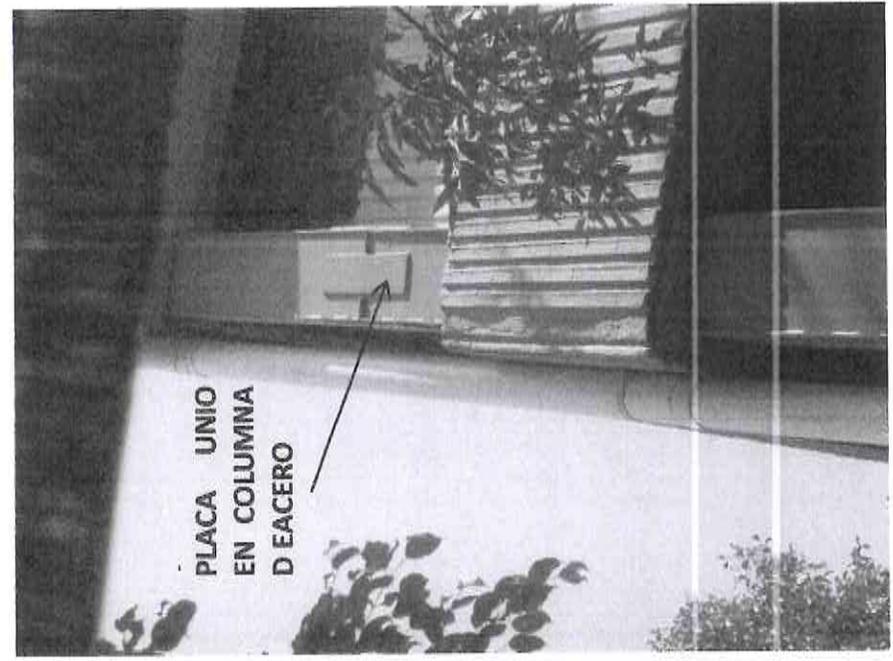
Fotografía 18.- Vista de la placa de unión entre columnas del segundo piso.

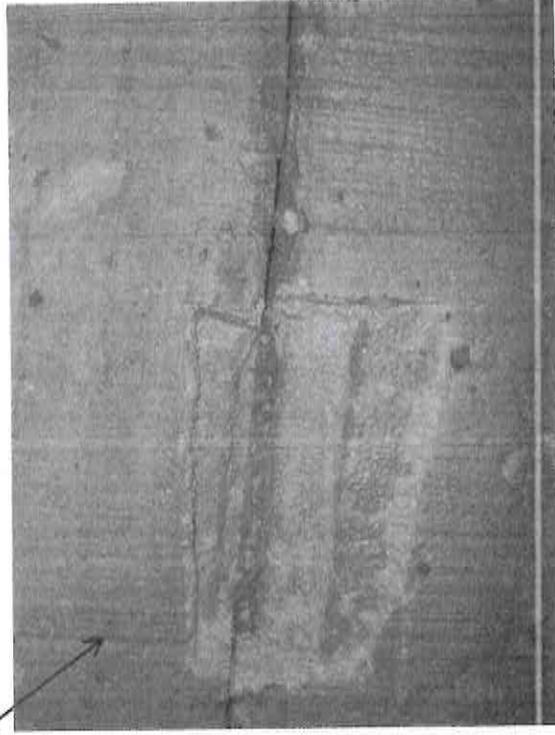
Fotografía 21 y 22.- Vista de desprendimientos locales en el material de los paneles de siporex.

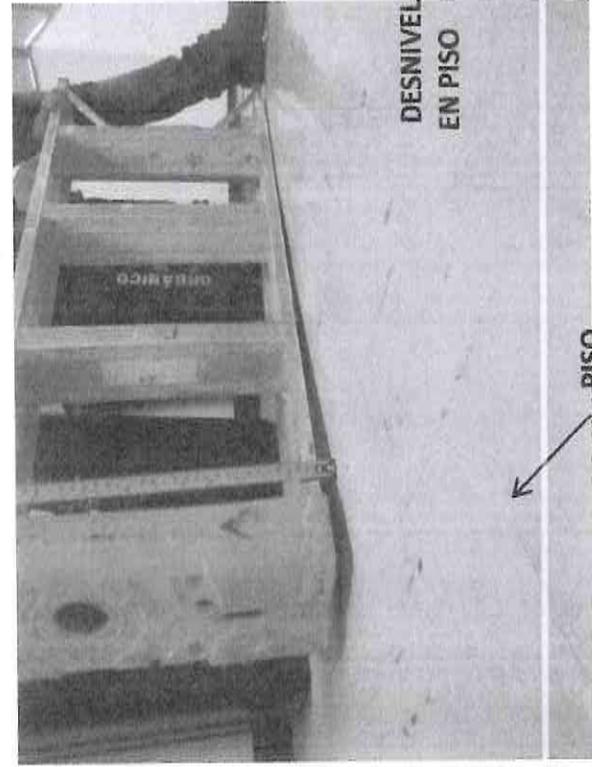
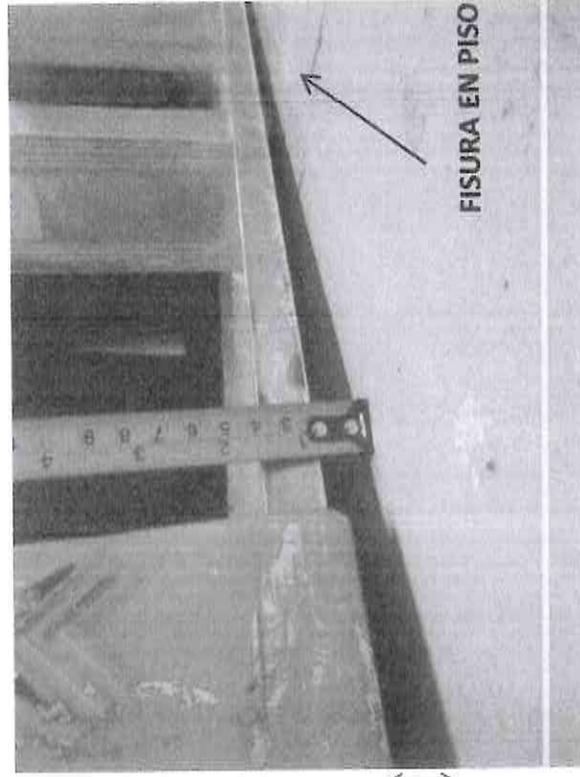
En el primer piso, se observó en el cuerpo central cercano al eje 8, un desnivel en el piso de 2.5 cm aprox., que se manifiesta en todo el ancho del edificio, lo cual se puede correlacionar aun probable efecto de abombamiento del firme de concreto. Lo anterior en virtud de que se inspeccionó por debajo del entrepiso y no se observó dislocamiento de los paneles de siporex o deformación hacia arriba de algún elemento de acero que pudieran haber provocado dicha deformación. Si bien comentarios del Arq. Benito Silva dicho desnivel ya era preexistente, con el reciente sismo se acentuó. También en este piso se advierten grietas transversales en las losetas del piso, que como ya se mencionó anteriormente corresponden a la posición de las juntas constructivas del firme de concreto.

Fotografía 25 y 26.- Desnivel en piso de 2.5 cm aprox., cerca del eje 8, probablemente por un efecto de abombamiento del firme o a un proceso constructivo inadecuado, toda vez que se inspeccionó por debajo del entrepiso, sin observarse daño en las armaduras y paneles de siporex.

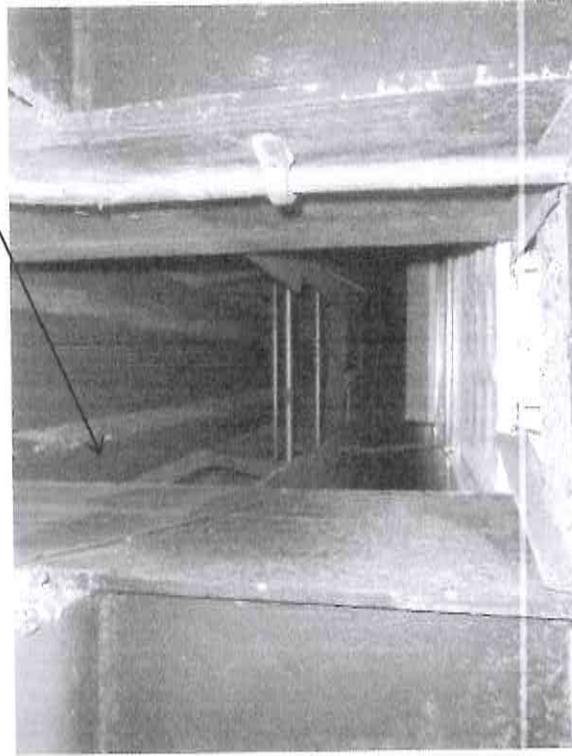
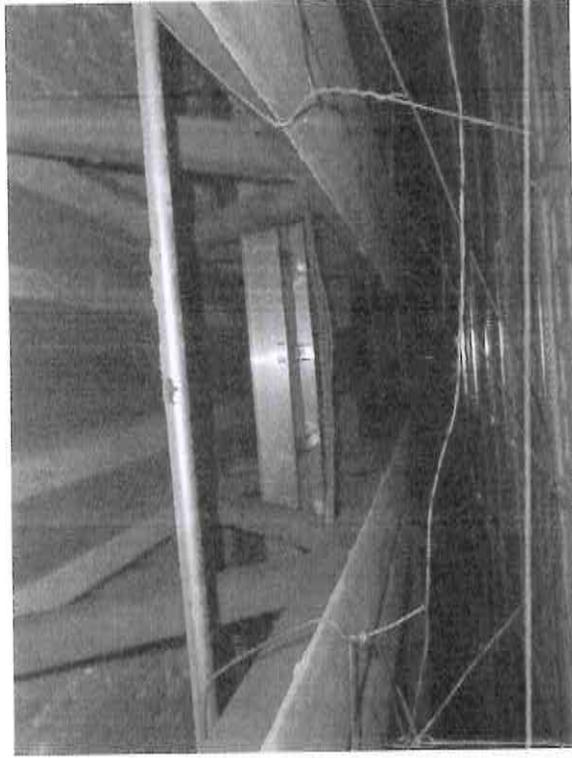
Fotografía 27 y 28.- No se advierten por efecto del sismo deformaciones en la unión columna-armadura, ni tampoco dislocamientos en los elementos que constituyen la armadura.

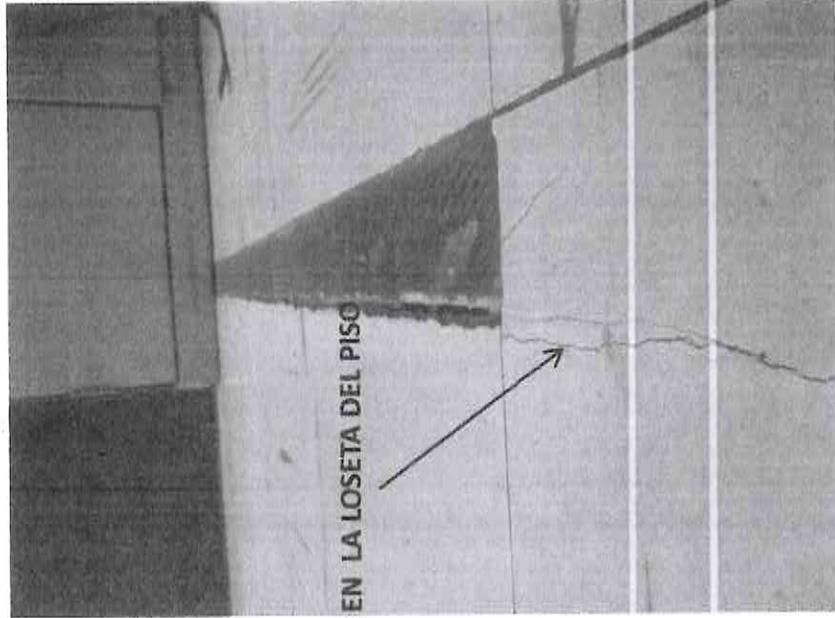
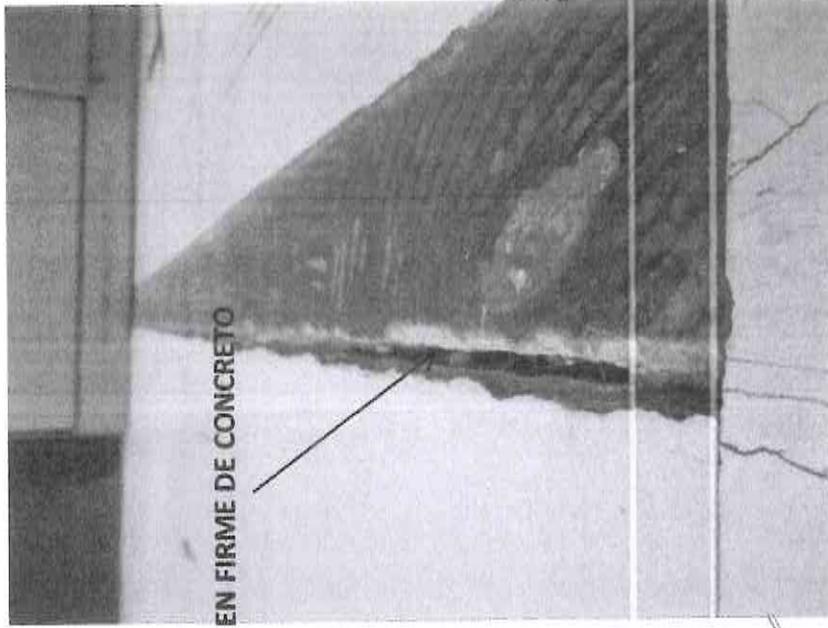
En el segundo piso se presentan en sitios aislados fisuras transversales en las losetas del piso, observándose en uno de los sitios donde ya no existen losetas, que dichos fisuramientos corresponden a la posición de las juntas constructivas del firme de concreto y que por efecto del reciente sismo se marcaron en el piso. También se observó en los baños de mujeres en la pared norte y bajo la ventana, una fisura en el azulejo que se extiende hasta el piso, según información del personal que ocupa el edificio se debió al evento sísmico.

FISURA EN LA LOSETA DEL PISO

JUNTA EN FIRME DE CONCRETO

Fotografía 29 y 30.- Fisura en el piso de loseta, lo cual confirma que estas se presentan en la junta constructiva del firme de concreto.

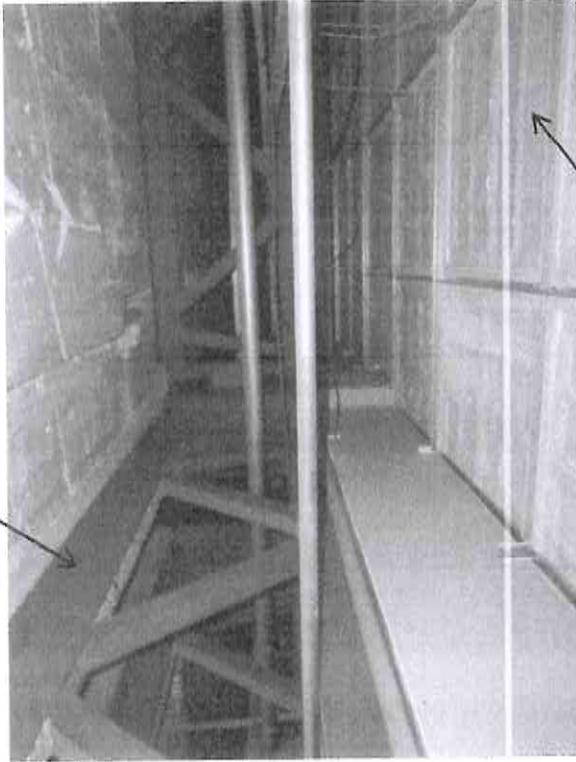
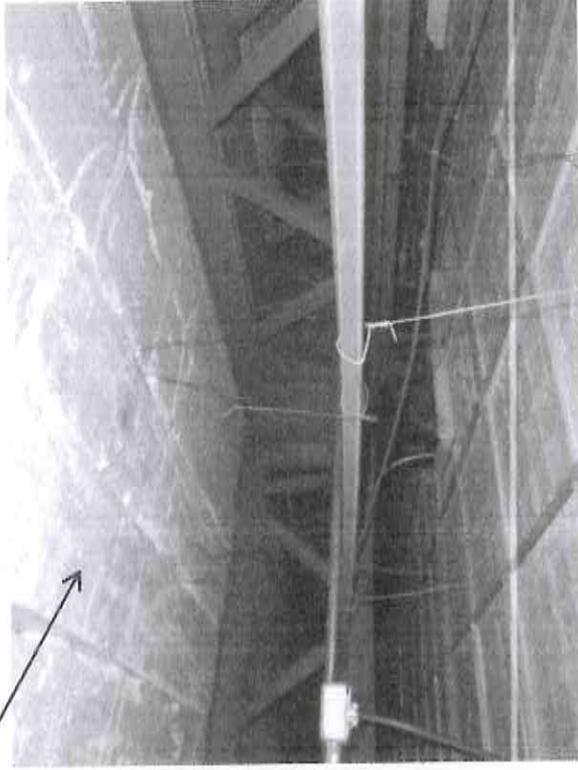
Fotografía 33 y 34.- No se advierten por efecto del sismo daño en las armaduras y paneles de siporex.

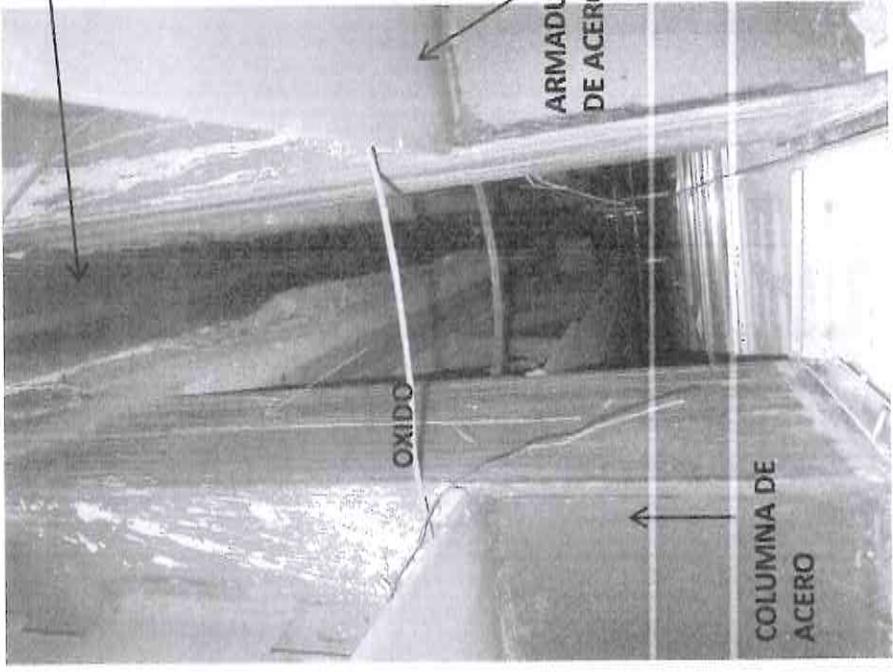
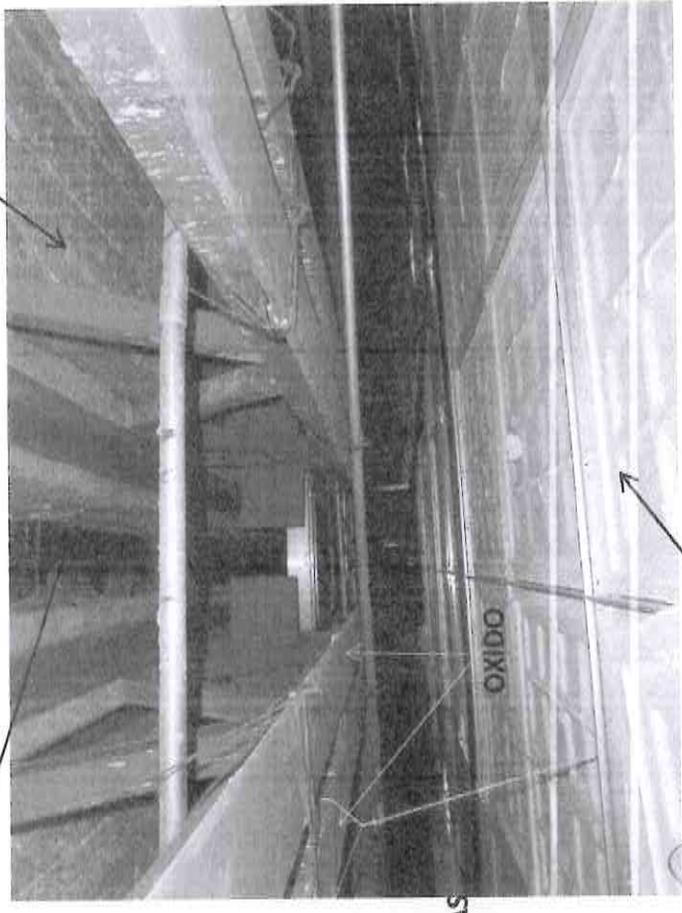
Fotografía 35 y 36.- No se aprecian daños en las columnas y armaduras por efecto del sismo, sin embargo se advierten efectos de oxido en dichos elementos estructurales de severidad baja.

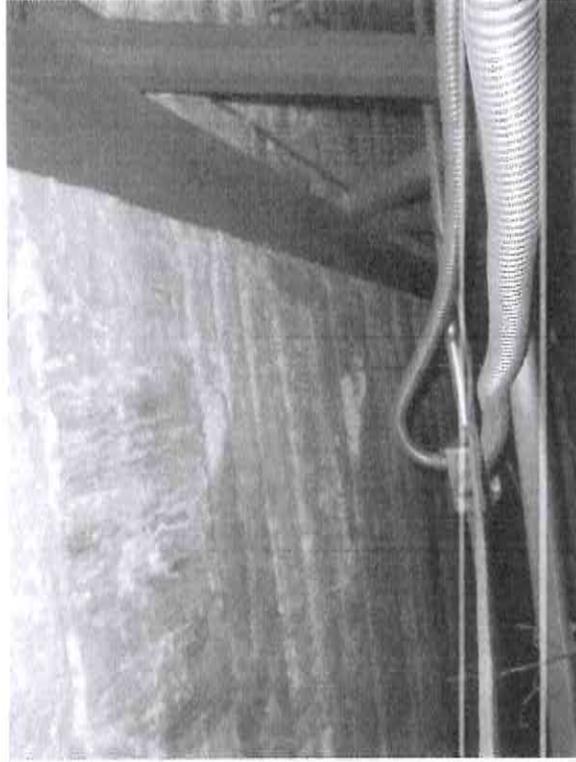
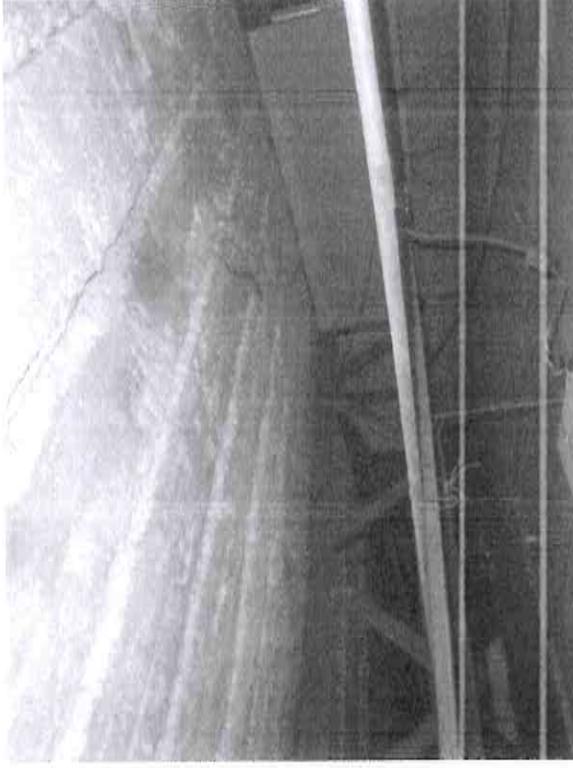
Fotografía 37 y 38.-No se advierten por efecto del sismo deformaciones en las armaduras y paneles de siporex, que se puedan asociar con el abombamiento de la loseta en el segundo piso en la superficie delimitada por los ejes C a D y 2 a 3.

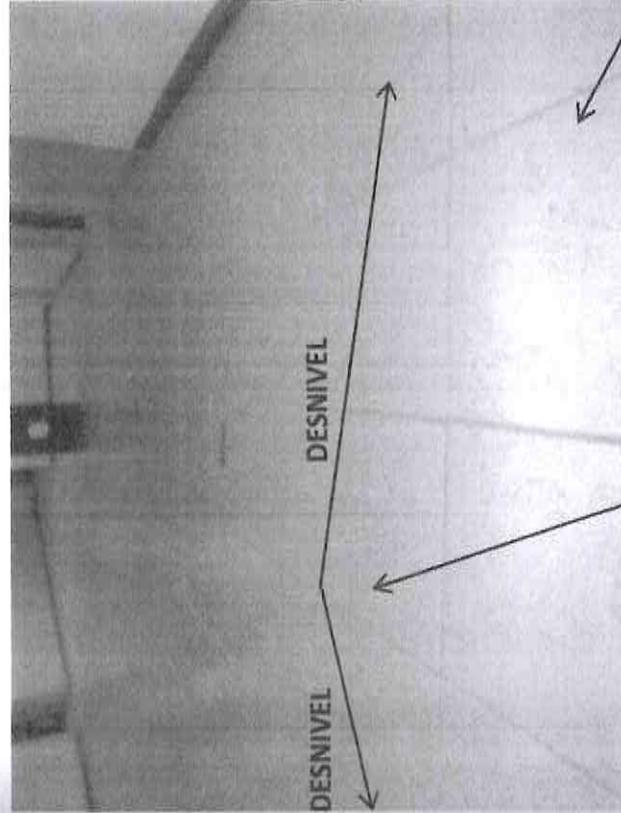
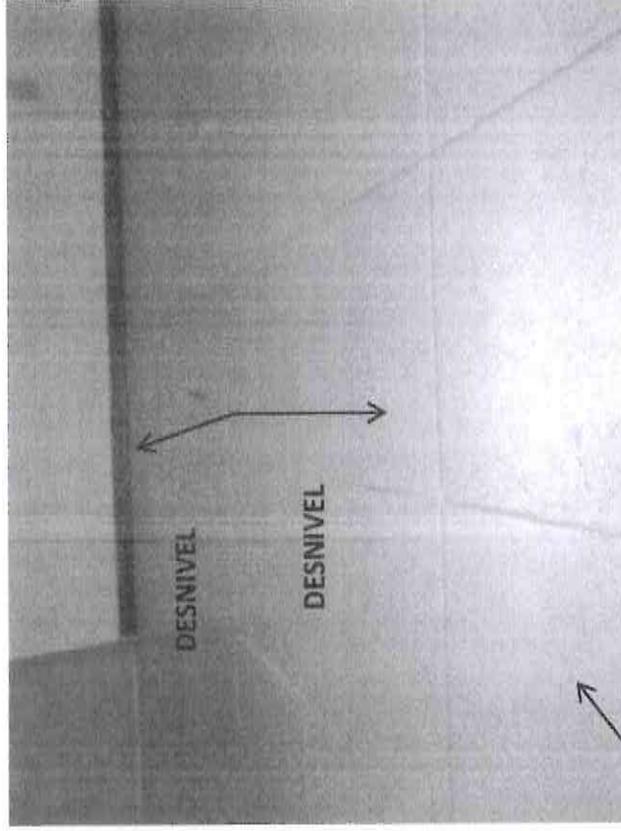
En el segundo piso, en la zona delimitada por los ejes arquitectónicos C a D y 2 a 3, se manifiesta un abombamiento del piso de cerámica, lo cual se puede correlacionar con la falta de juntas para absorber movimientos y por lo tanto con el movimiento inducido por el reciente sismo se afectó una superficie reducida del acabado del piso. Asimismo se inspeccionó por debajo del entrepiso y no se observaron deformaciones o dislocamiento de los paneles de siporex y armaduras de acero que pudieran haber incidido en la deformación del acabado del piso.

ABOMBAMIENTO
DEL LAS LOSETAS
DEL PISO

Fotografía 39 y 40.- Se observa en la superficie del piso delimitada por los ejes C a D y 2 a 3, un efecto de abombamiento de las losetas del piso, según comentarios de personal de mantenimiento este deterioro ocurrió por efecto del sismo. Si bien el sismo pudo haber remarcado este efecto, se considera que la causa principal es la falta de juntas que permita absorber movimientos debidos a la dilatación del material, ya que se observó que entre las paredes y las losetas del piso no existe el espacio suficiente (junta entre elementos con rigidez diferente).

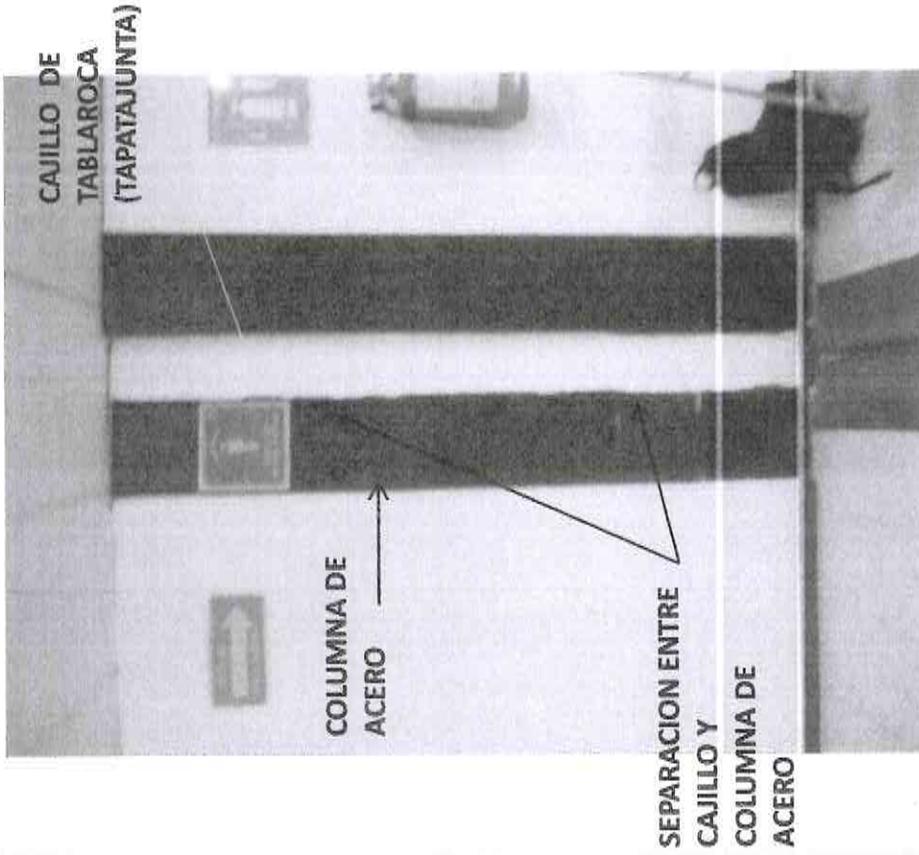
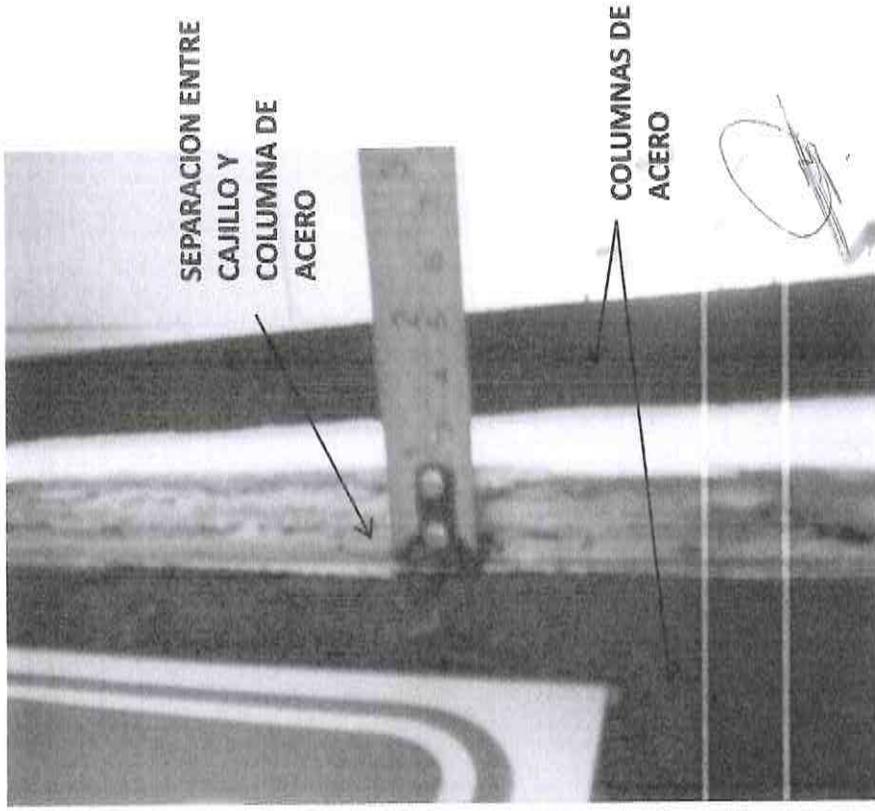
Se advierte un probable giro en el cuerpo central del edificio que se manifiesta en la junta constructiva ubicada en el eje 13 como una separación de aproximadamente 2 cm entre el cajillo de tablaroca que cubre el espacio de la junta constructiva y la columna ubicada en la

intersección B-13, sin embargo en las armaduras del techo y pisos inferiores no se aprecia daño en la soldadura o desprendimiento de algún elemento de acero; asimismo en las columnas ubicadas en la intersección de los ejes D-13 y D-13' de la misma junta, solo se marcaron fisuras y una ligera separación entre el cajillo de tablaroca y las columnas de acero. Por su parte en la junta constructiva opuesta ubicada en el eje 7 entre los cuerpos central y poniente, no se observaron deformaciones en los cajillos de tablaroca, así como tampoco en los niveles inferiores de dichas juntas. Tampoco se observa en el entorno del edificio a nivel de planta baja algún asentamiento reciente que pudiera haber inducido el desplazamiento relativo que ahora se observa.

Fotografía 41 y 42.- En la junta constructiva sobre el eje arquitectónico transversal 13, se observa un probable giro de las columnas y armadura del cuerpo central respecto al cuerpo oriente del edificio, toda vez que se advierte una separación de 2 cm entre el cajillo de tablaroca y la columna B-13, sin embargo en la junta constructiva ubicada en el eje 7 entre los cuerpos central y poniente, así como en las armaduras y columnas de los pisos inferiores, no se advierten daño o desplazamiento de piezas de acero de dichos elementos estructurales. Tampoco se observa en el entorno del edificio a nivel de planta baja algún asentamiento que pudiera haber inducido el giro.

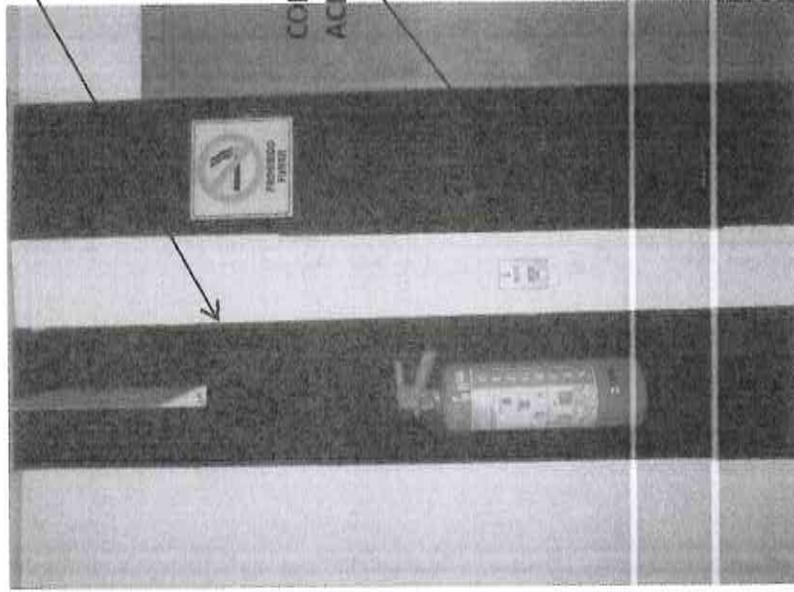
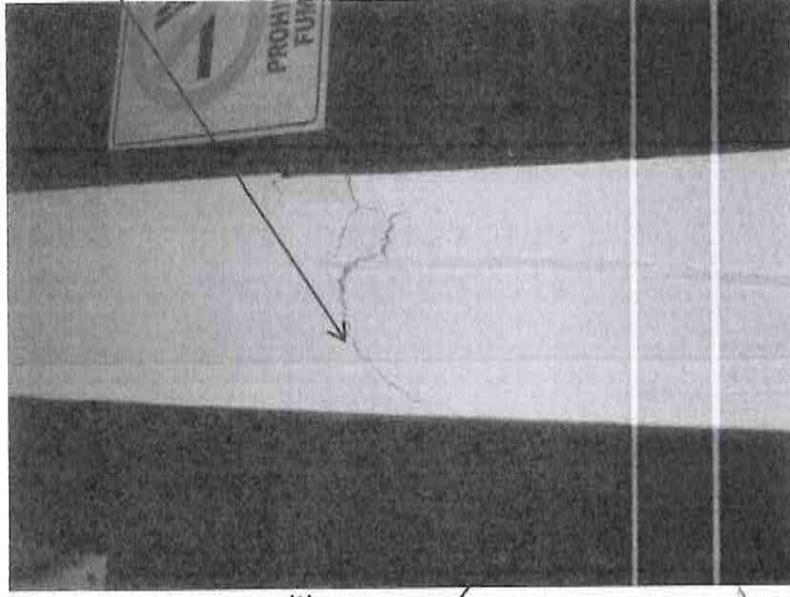
GRIETAS EN
TABLAROCA

Fotografía 45 y 46.- Vista de las columnas D13, ubicadas sobre el eje 13, donde solo se advierten grietas en el cajillo de tablaroca y no se aprecia la separación como en el caso de las columnas ubicadas en la intersección de los ejes B-13.

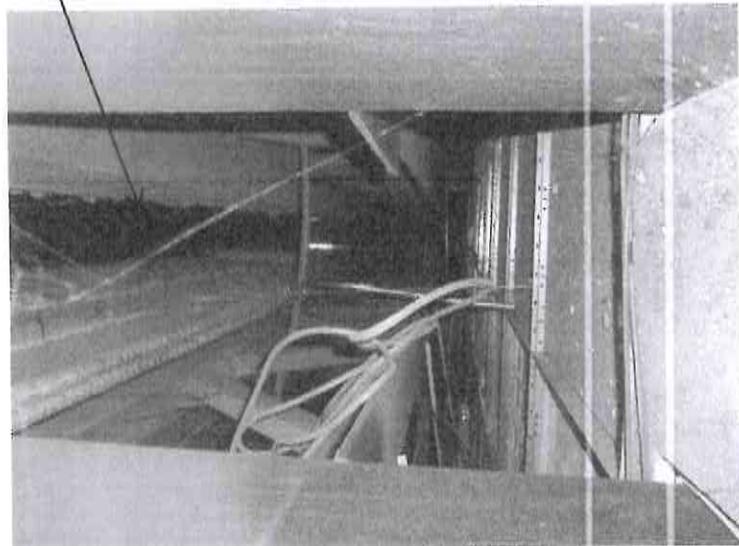
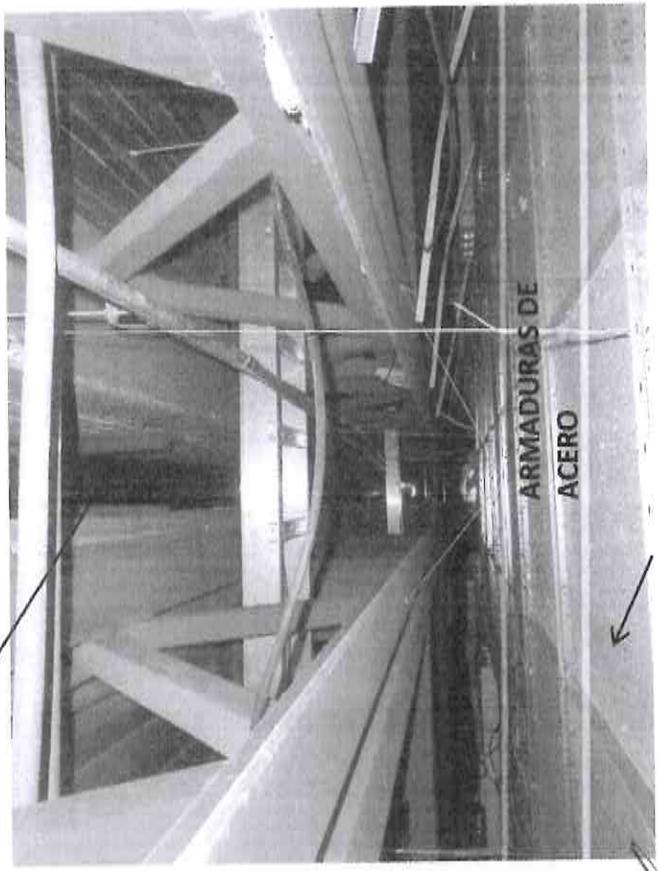
Fotografía 47 y 48.- No se aprecian daños en las columnas y armaduras por efecto del sismo, sin embargo se advierten efectos de oxido en dichos elementos estructurales de severidad baja.

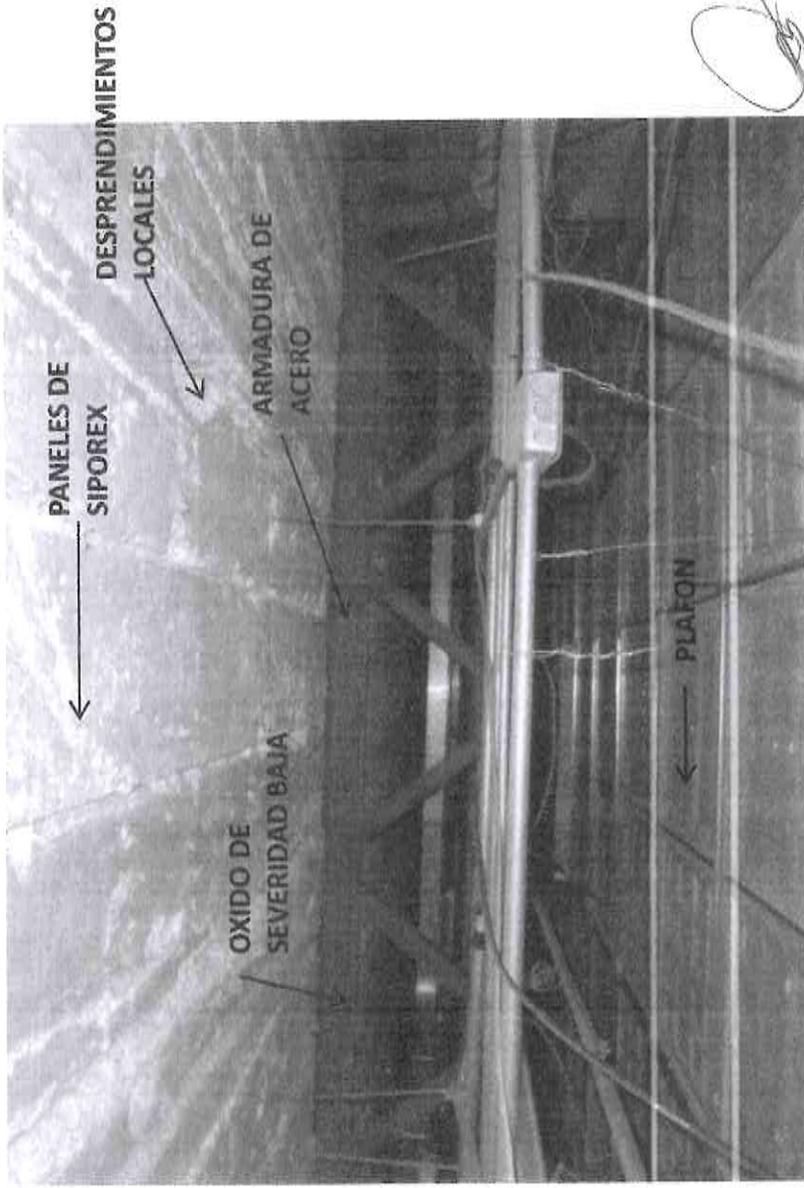
Fotografía 52.- No se aprecian deformaciones asociadas al sismo en las armaduras y paneles de siporex, elementos que constituyen el sistema de entrepiso.

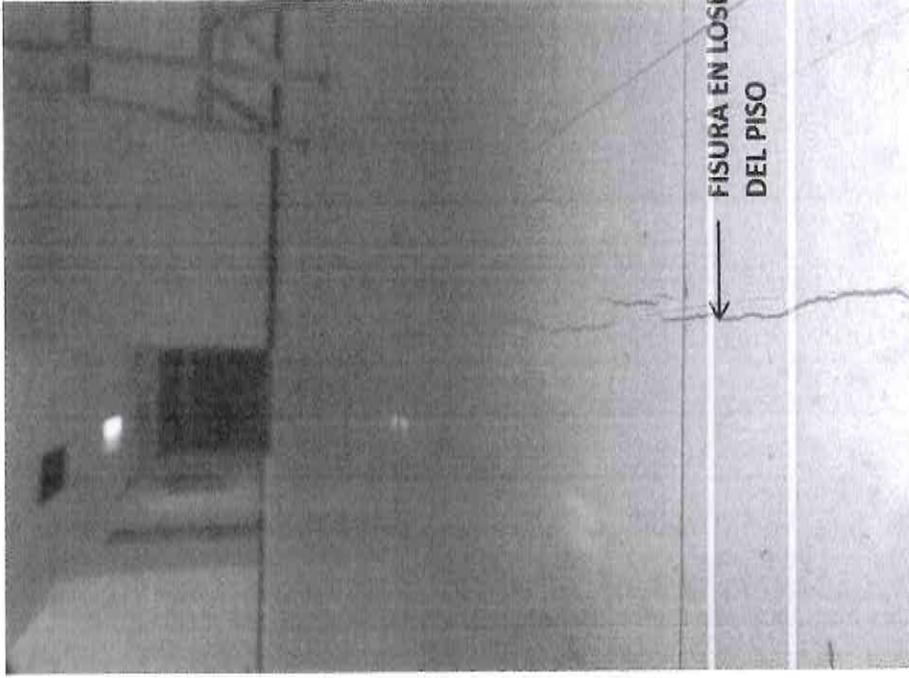
Fotografía 53.- Fisura en la loseta en piso, que se asocia con la traza de la junta constructiva del firme de concreto y que con el efecto del sismo se remarco en el piso.

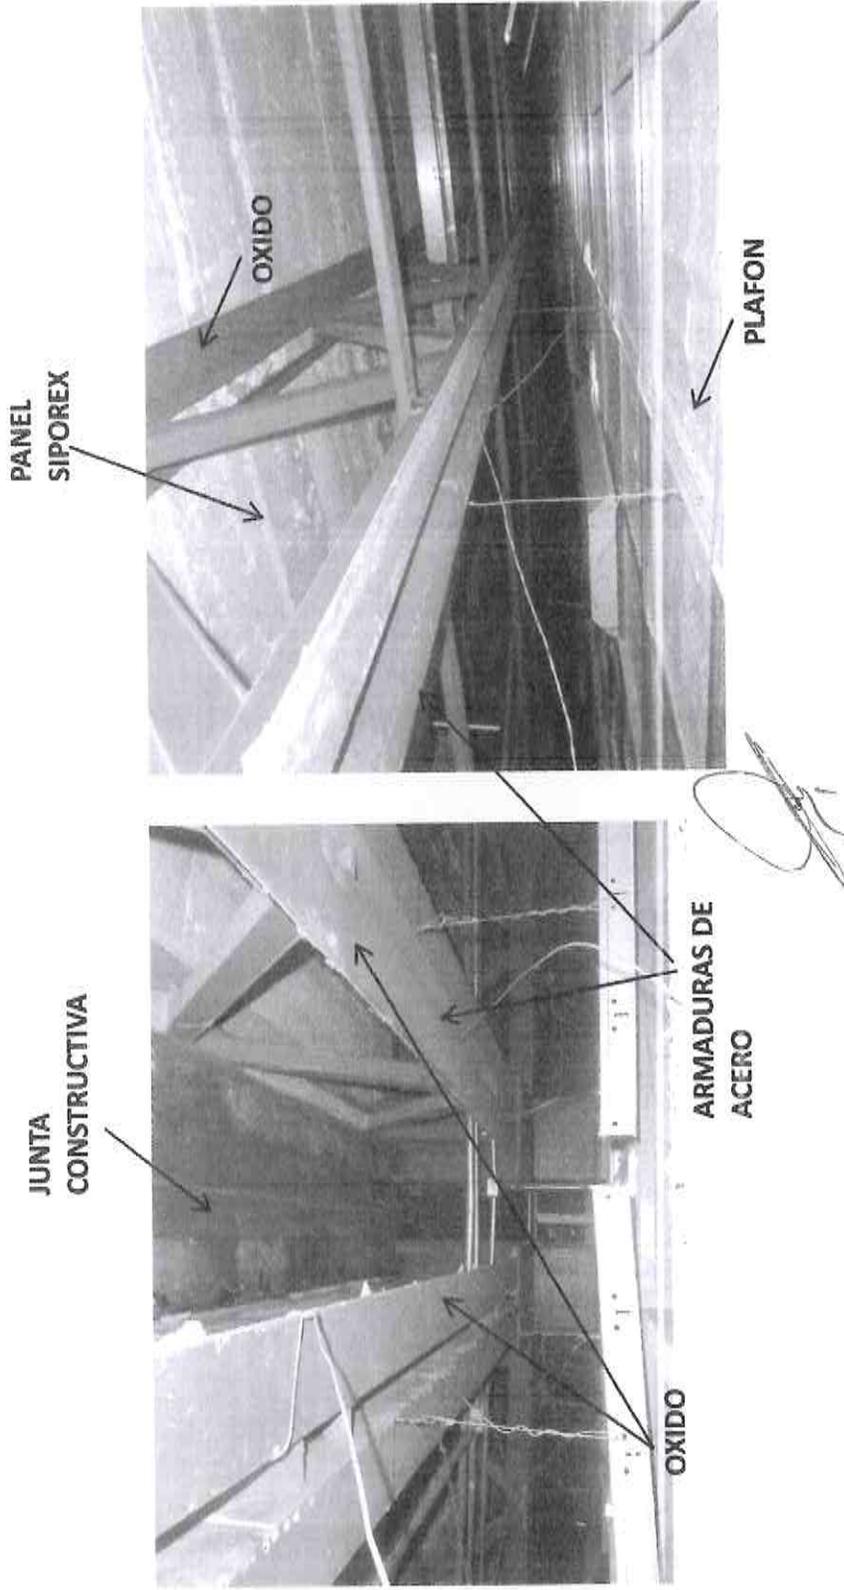
En el primer piso y la planta baja se aprecia que en los paneles de siporex del sistema de entrepiso tienen un mayor deterioro, respecto a los edificios A, B y C, que se manifiesta como manchas de óxido y humedad, mientras que en las armaduras de acero se aprecian efectos de oxidación de severidad baja a media.

Fotografía 54 y 55.- No se advierten daños en los elementos estructurales que constituyen el sistema de entripiso asociada al sismo, sin embargo si se observa una efecto de oxidación de las armaduras de severidad baja a media.
