**INFORME SOBRE LA INSPECCION DEL ESTADO ESTRUCTURAL DE LOS EDIFICIOS
EN USO DE LA SECRETARIA DE HACIENDA Y CREDITO PÚBLICO, EN LA CIUDAD DE
MÉXICO.**

**INMUEBLE CONJUNTO LA VIRGEN UBICADO EN CALZ. LA VIRGEN No. 2799, COL. UNIDAD
HABITACIONAL CTM CULHUACAN, DELEGACIÓN COYOACAN, C.P. 04480, EN LA CIUDAD DE
MÉXICO.**

**INFORME REALIZADO PARA:
SECRETARIA DE HACIENDA Y
CREDITO PÚBLICO (SHCP)**

**COLINAS DE BUEN S.A. DE C.V.
NOVIEMBRE DE 2017**

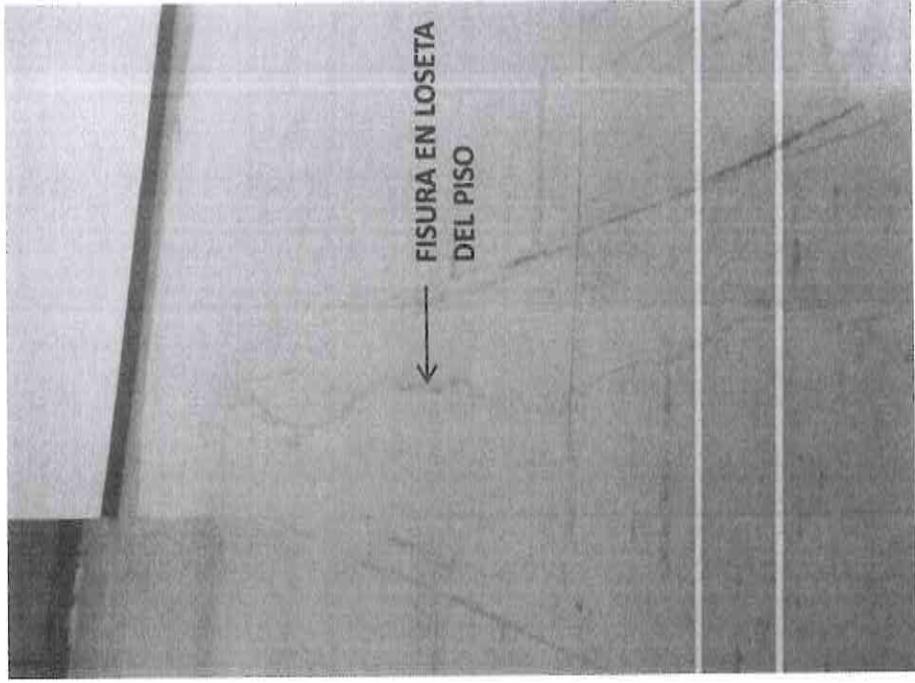
Fotografía 56.- Fisura en la loseta en piso, que se asocia con la traza de la junta constructiva del firme de concreto y que con el efecto del sismo se remarco en el piso.

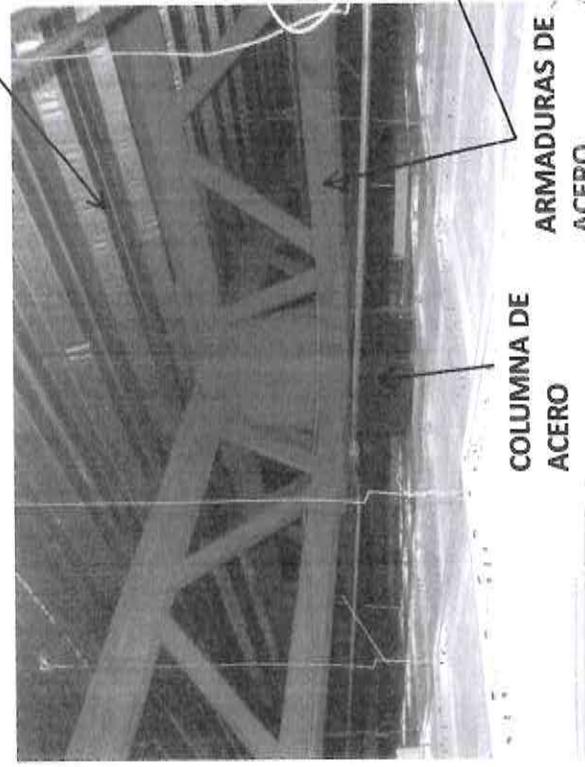
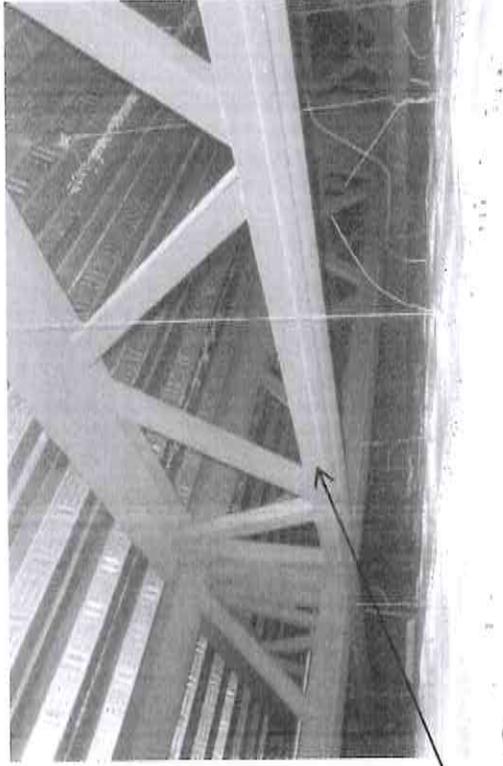
Fotografía 57 y 58 .- No se advierten daños en los elementos estructurales que constituyen el sistema de entrepiso asociada al sismo

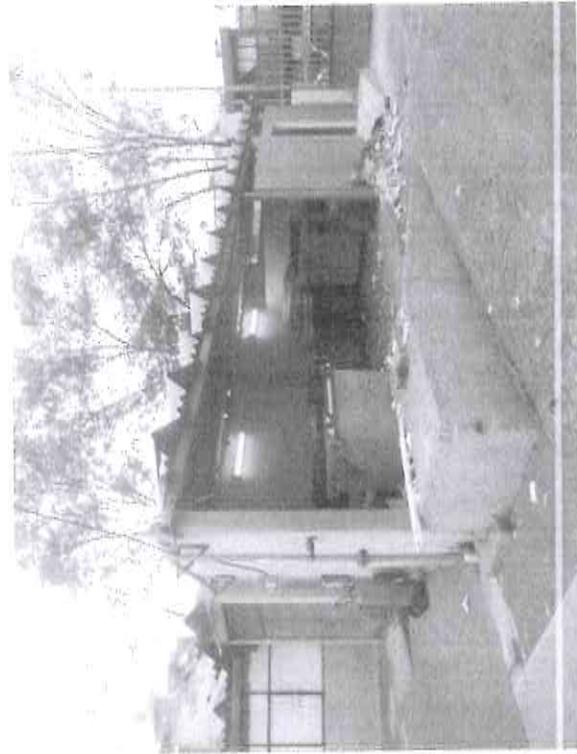
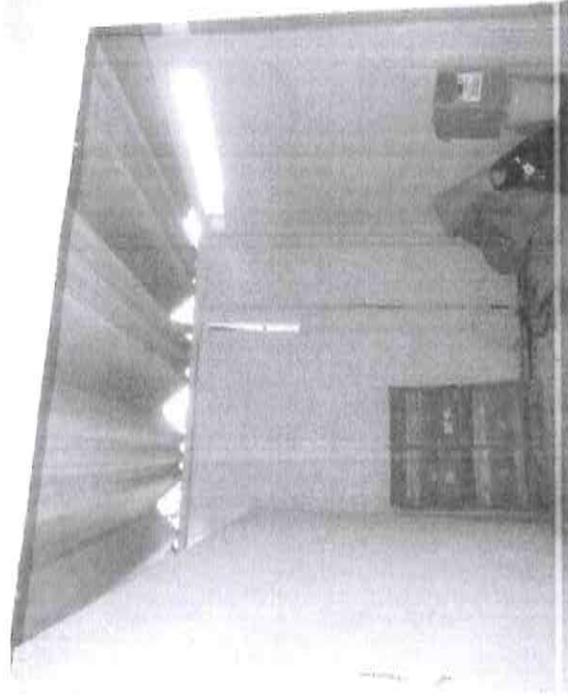
Fotografía 61 y 62.- No se observan daños en los muros de mampostería de tabique y cubierta ligera a base de lamias de asbesto.

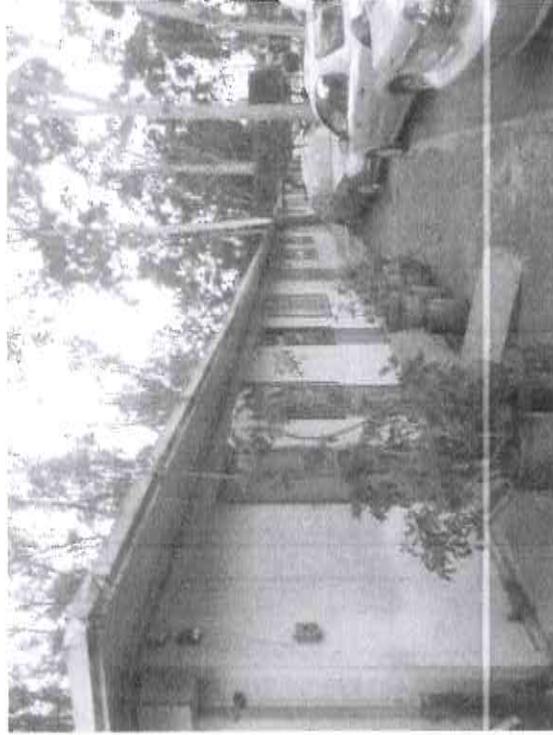
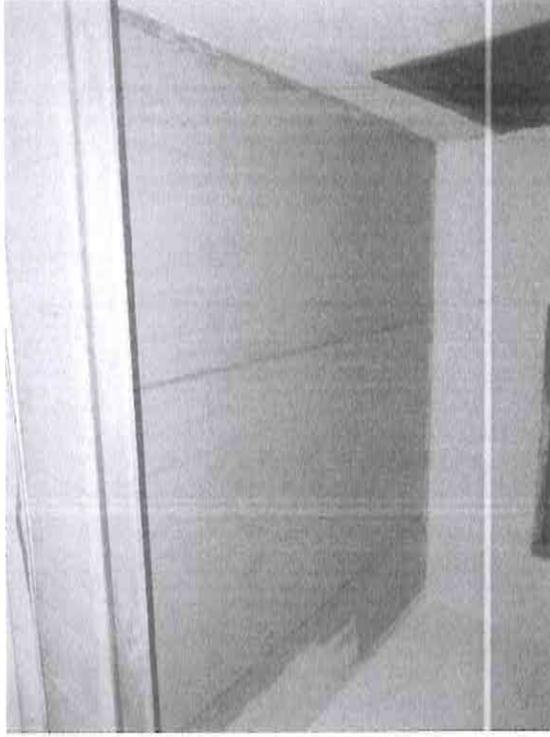
No se advierten daños la estructura de los almacenes asociadas al evento sísmico, únicamente se observan deterioros causados por humedad descendente en la zona de la marquesina de la losa. En general los talleres presentan un estado de mantenimiento de regular a bueno.

Fotografía 63 y 64.- En los almacenes tampoco se observan daños asociados al sismo. Se aprecian huellas de humedad desecante en el pretel del techo.

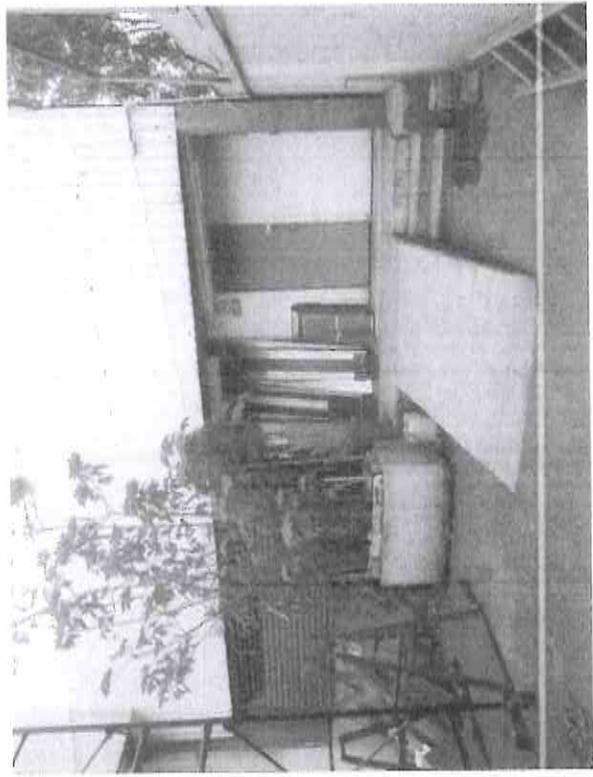
El inmueble destinado a la residencia de mantenimiento no presenta daños en su estructura asociadas al sismo, sin embargo presenta deterioros en la cubierta de lámina y perfiles de acero que se manifiesta como oxidación de severidad baja, debido al intemperismo y humedad descendente. En general el cuarto de mantenimiento presenta condiciones de mantenimiento de regular a bueno.

Fotografía 65 y 66.- No se aprecian deformaciones en la cubierta ligera y muros, sin embargo si se observan efecto de oxidación en los elementos de acero.

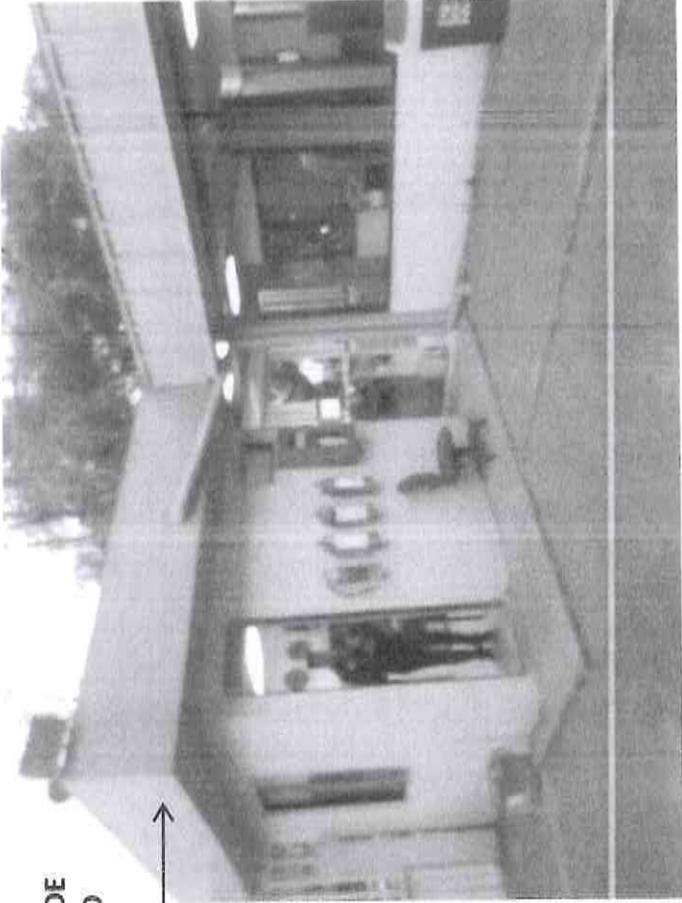
Las casetas de vigilancia y control de acceso al inmueble, ubicadas en la Calz. La Virgen y la Calle Catalina Buendía, presentan fisuras y desprendimiento de pintura en el aplanado de los pretilos de la losa, son deterioros preexistentes debido a efectos de humedad, que no se asocian al evento sísmico. Se observan condiciones buenas de mantenimiento.

HUELLAS DE
HUMEDAD

Fotografía 67 y 68.- Vista de los módulos de vigilancia, en los cuales no se advierten daños en su estructura principal, solo se observan huellas de humedad en los pretiles de la losa de techo con fisuramiento y desprendimiento de la pintura.

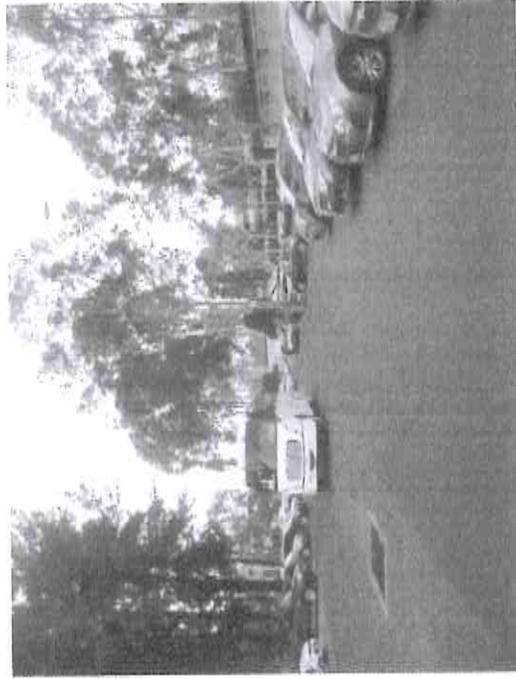
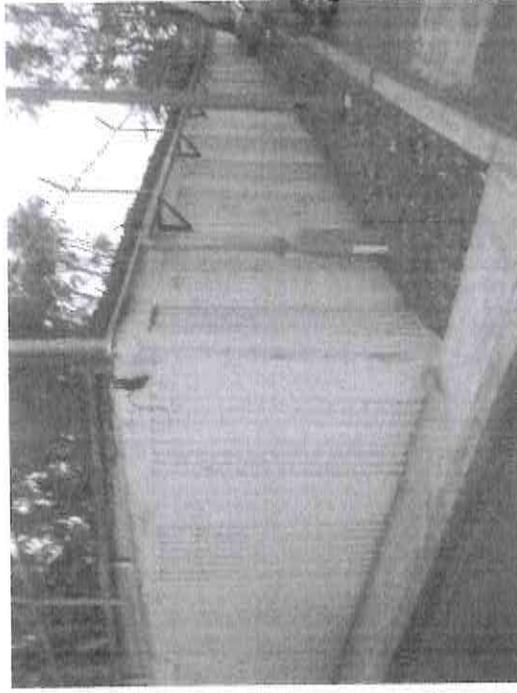
Fotografía 69 y 70.- En el piso de estacionamiento cercana al acceso por Av. La Virgen y barda perimetral, no observan daños.

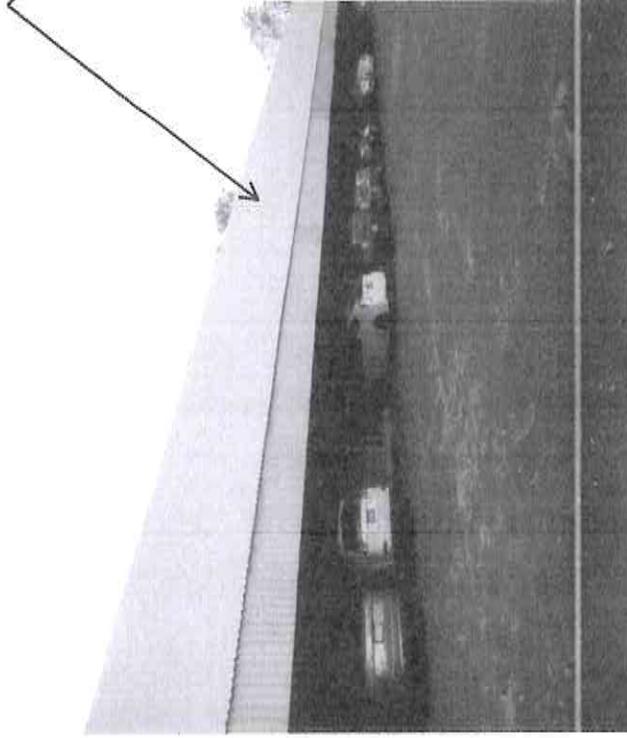
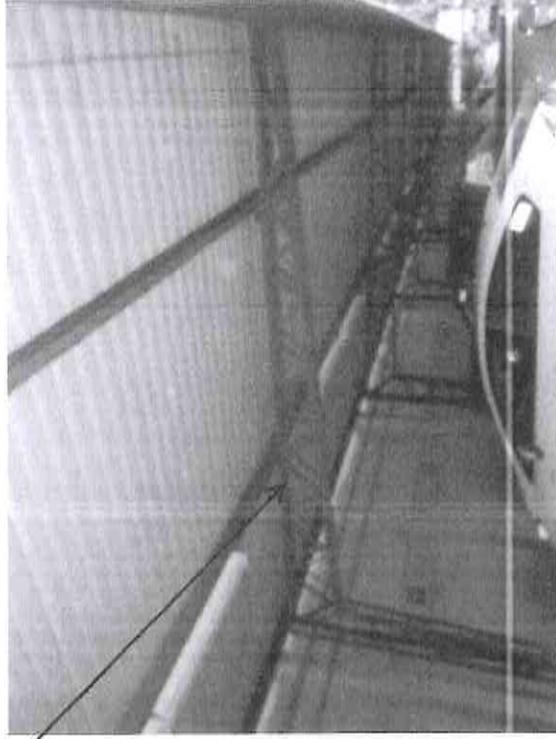
Fotografía 71 y 72.- Vista de la estructura del estacionamiento techado, a base de armaduras y lamina, en los cuales no se advierten deformaciones por efecto del sismo.

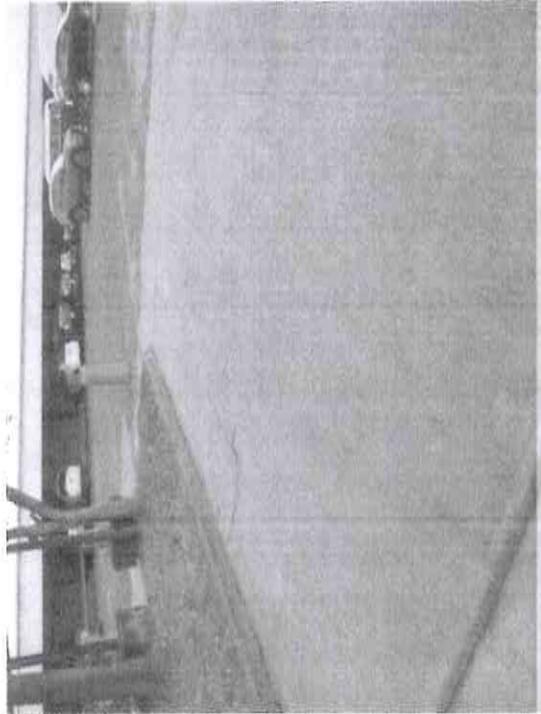
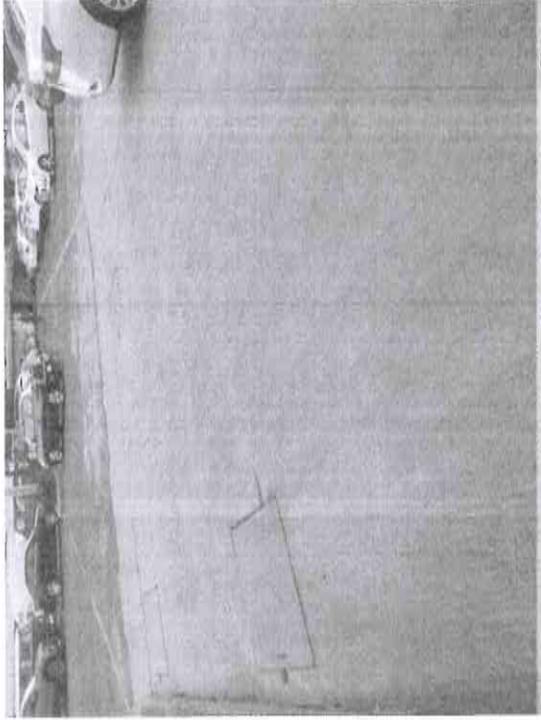
Fotografía 73 y 74.- Superficialmente en la losa tapa de las cisternas no se advierten daños ocasionado por el sismo.

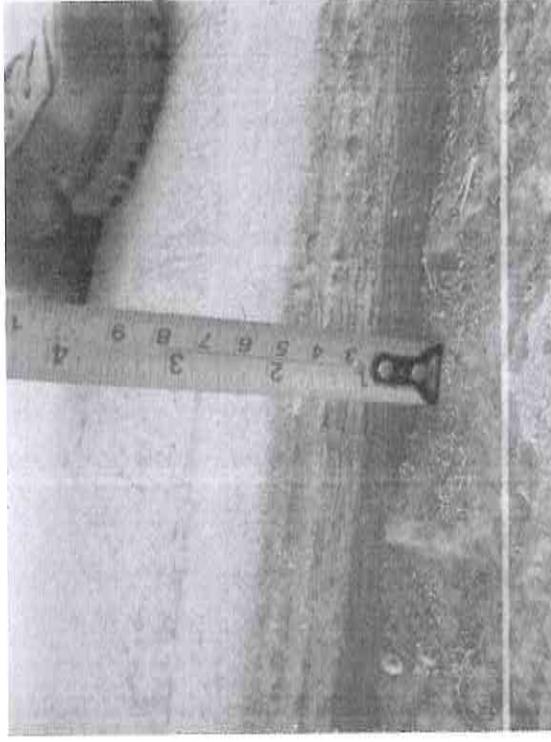
En el estacionamiento sur-poniente del Conjunto La Virgen, existe una cisterna con una capacidad de almacenamiento de agua de 50,000 lts., aprox, en las cuales no se advierte en la superficie deterioros o daños inducidos por el sismo. Asimismo en el entorno de un pozo de visita cercano la cisterna, se advierte en una de las losas del piso un asentamiento de 5 cm aprox., respecto a las losas adyacentes, lo cual se puede correlacionar con una mala compactación del material de apoyo de dicha losa.

Fotografía 75 y 76.- En el entorno del pozo de visita adyacente a las cisternas, la losa concreto presenta un asentamiento de 5 cm, probablemente por una mala compactación del material de apoyo.
