**INFORME SOBRE LA INSPECCIÓN DEL ESTADO ESTRUCTURAL DE LOS EDIFICIOS
EN USO DE LA SECRETARÍA DE HACIENDA Y CRÉDITO PÚBLICO EN LA CIUDAD DE
MÉXICO.**

**INMUEBLE: TALLERES DE IMPRESIÓN DE ESTAMPILLAS Y VALORES UBICADA EN
CALZADA DE LEGARÍA No. 662-608, COL. IRRIGACIÓN, DELEGACIÓN MIGUEL HIDALGO, C.P.
11500, EN LA CIUDAD DE MÉXICO.**

**INFORME REALIZADO PARA:
SECRETARÍA DE HACIENDA Y
CRÉDITO PÚBLICO (SHCP)**

**COLINAS DE BUEN S.A. DE C.V.
NOVIEMBRE DE 2017**

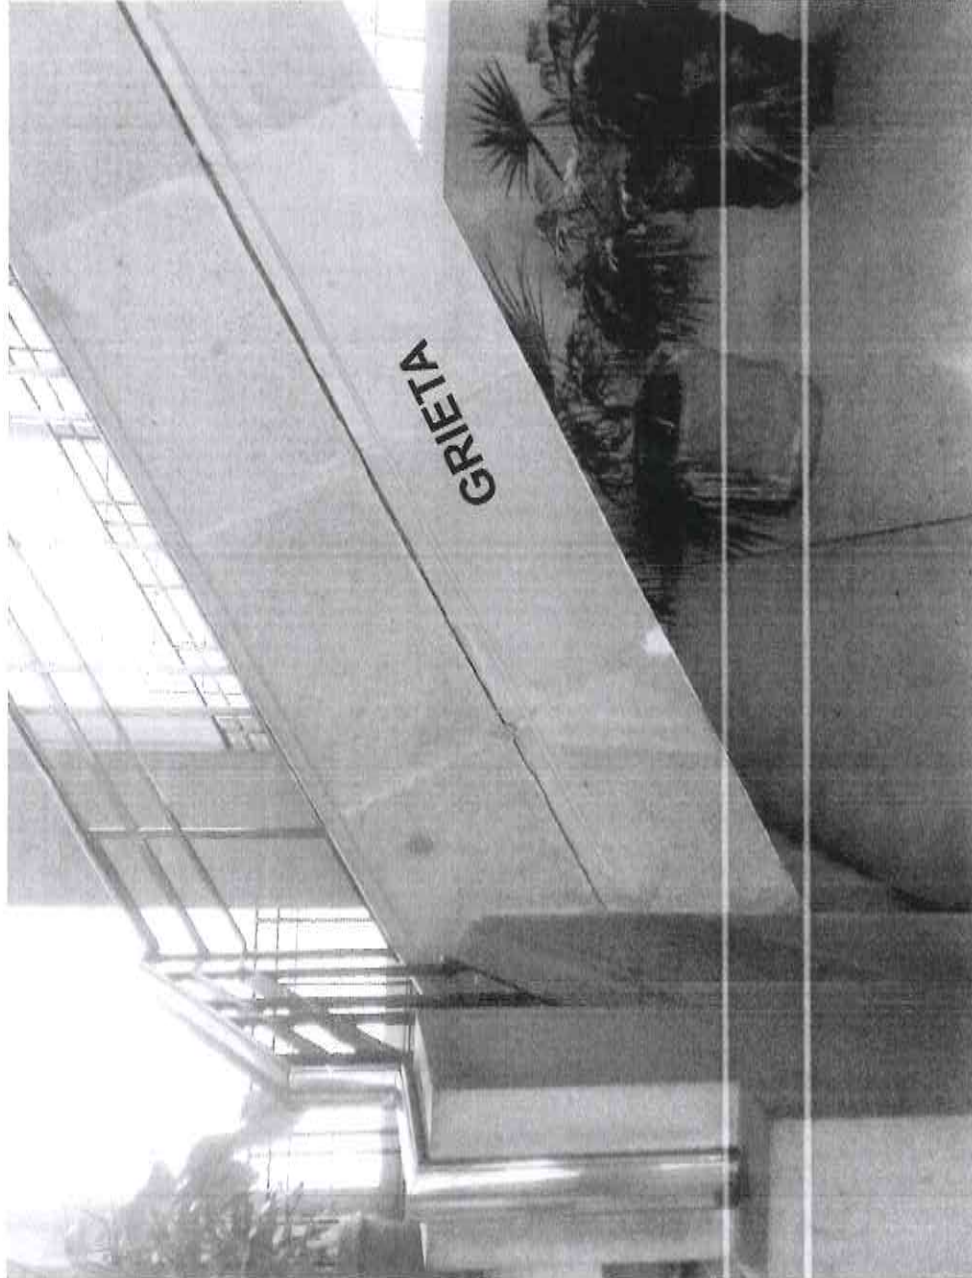
Particularmente en los muros de la colindancia sur de este cuerpo de edificio, se advierten indicios de humedad ascendente de carácter preexistente, debido a que este elemento se encuentra expuesto al intemperismo en su lado exterior. También en las escaleras ubicadas en la parte central de la colindancia sur en nivel de planta baja, se observó una grieta

longitudinal paralela a la rampa, probablemente de carácter preexistente que por estar cubierto por el acabado, no se dejaba al descubierto y probablemente se acentuó con los sismos del pasado mes de septiembre.

FOTOGRAFIA 7.- Grieta longitudinal paralela a la rampa, en escaleras centrales del edificio de oficinas que probablemente es de carácter preexistente.

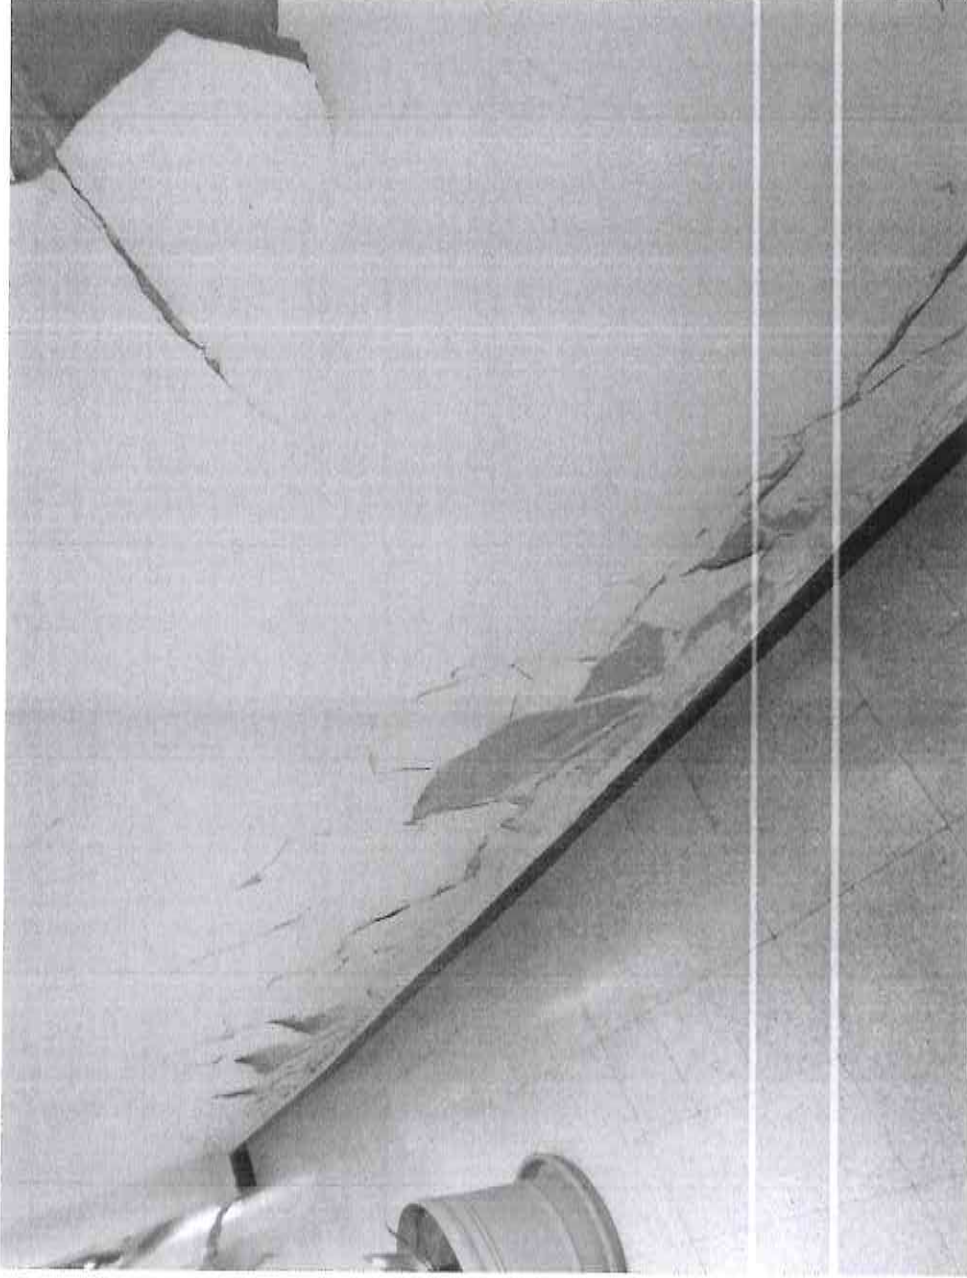
FOTOGRAFIA 8.- Colindancia sur interior del edificio de oficinas, donde se advierten problemas de humedad, debido a que en su lado exterior se encuentra la zotehuela.

e) Deberán tratarse los muros que acusan filtraciones y humedad ascendente, para evitar el deterioro tanto del acabado como de las piezas de mampostería de tabique rojo.

1. Se raspará la superficie por encima de la zona afectada por la humedad, con un cepillo de cerdas metálicas, para retirar restos de acabado y/o salitre existente.
2. Se lavara con agua y detergente toda la superficie
3. Aplicar una primera capa de cal, o mortero más aditivo, dejar secar
4. En el caso de aplicar mortero, aplicar una segunda capa y dejar secar por 24 horas.
5. Finalmente aplicar el acabado a base de mortero y/o pintura.

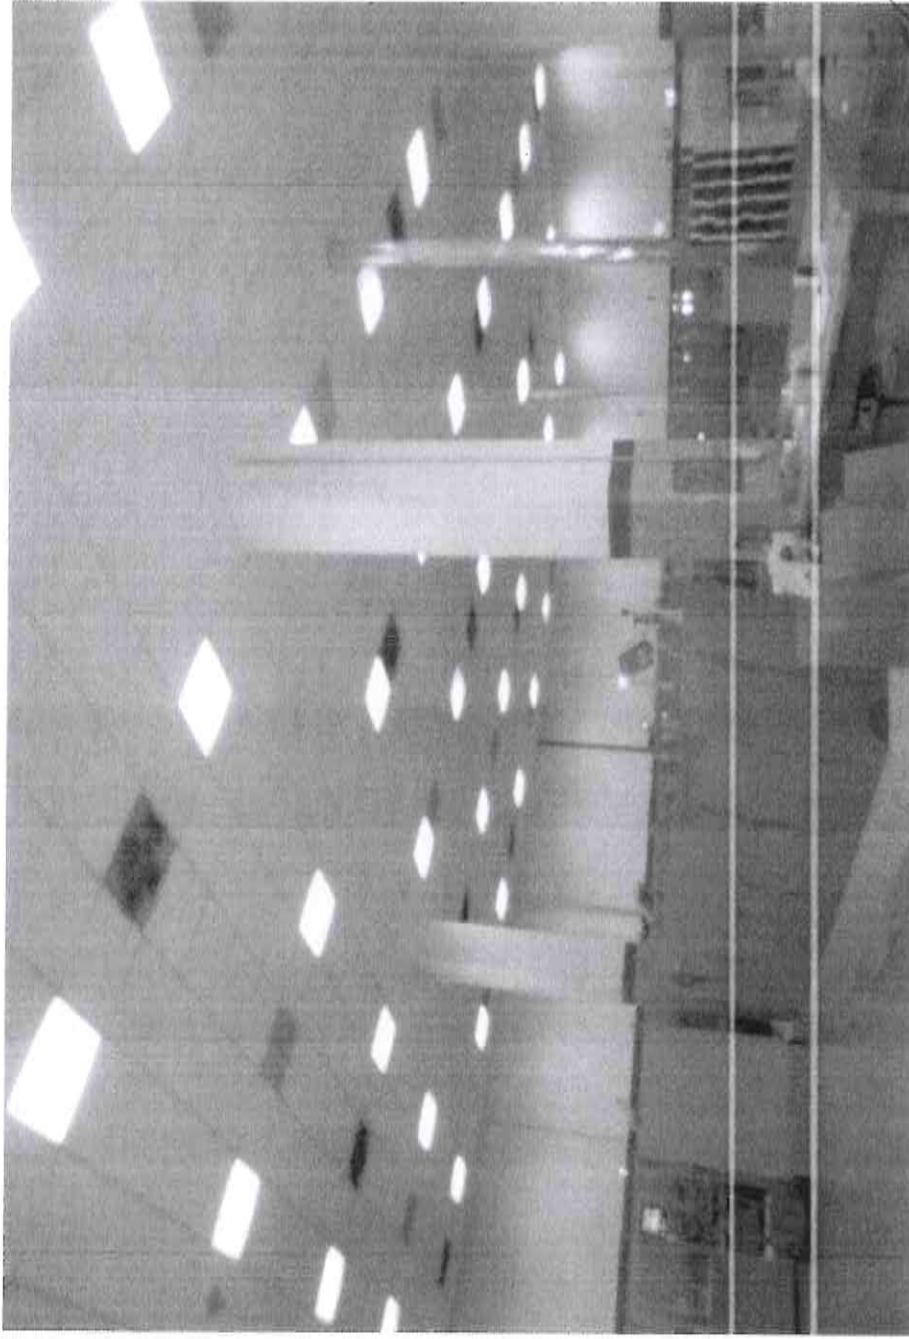
FOTOGRAFIA 9.- Vista al interior del Taller de Tren de Pasaporte, donde no se advierten desniveles ni desplomos

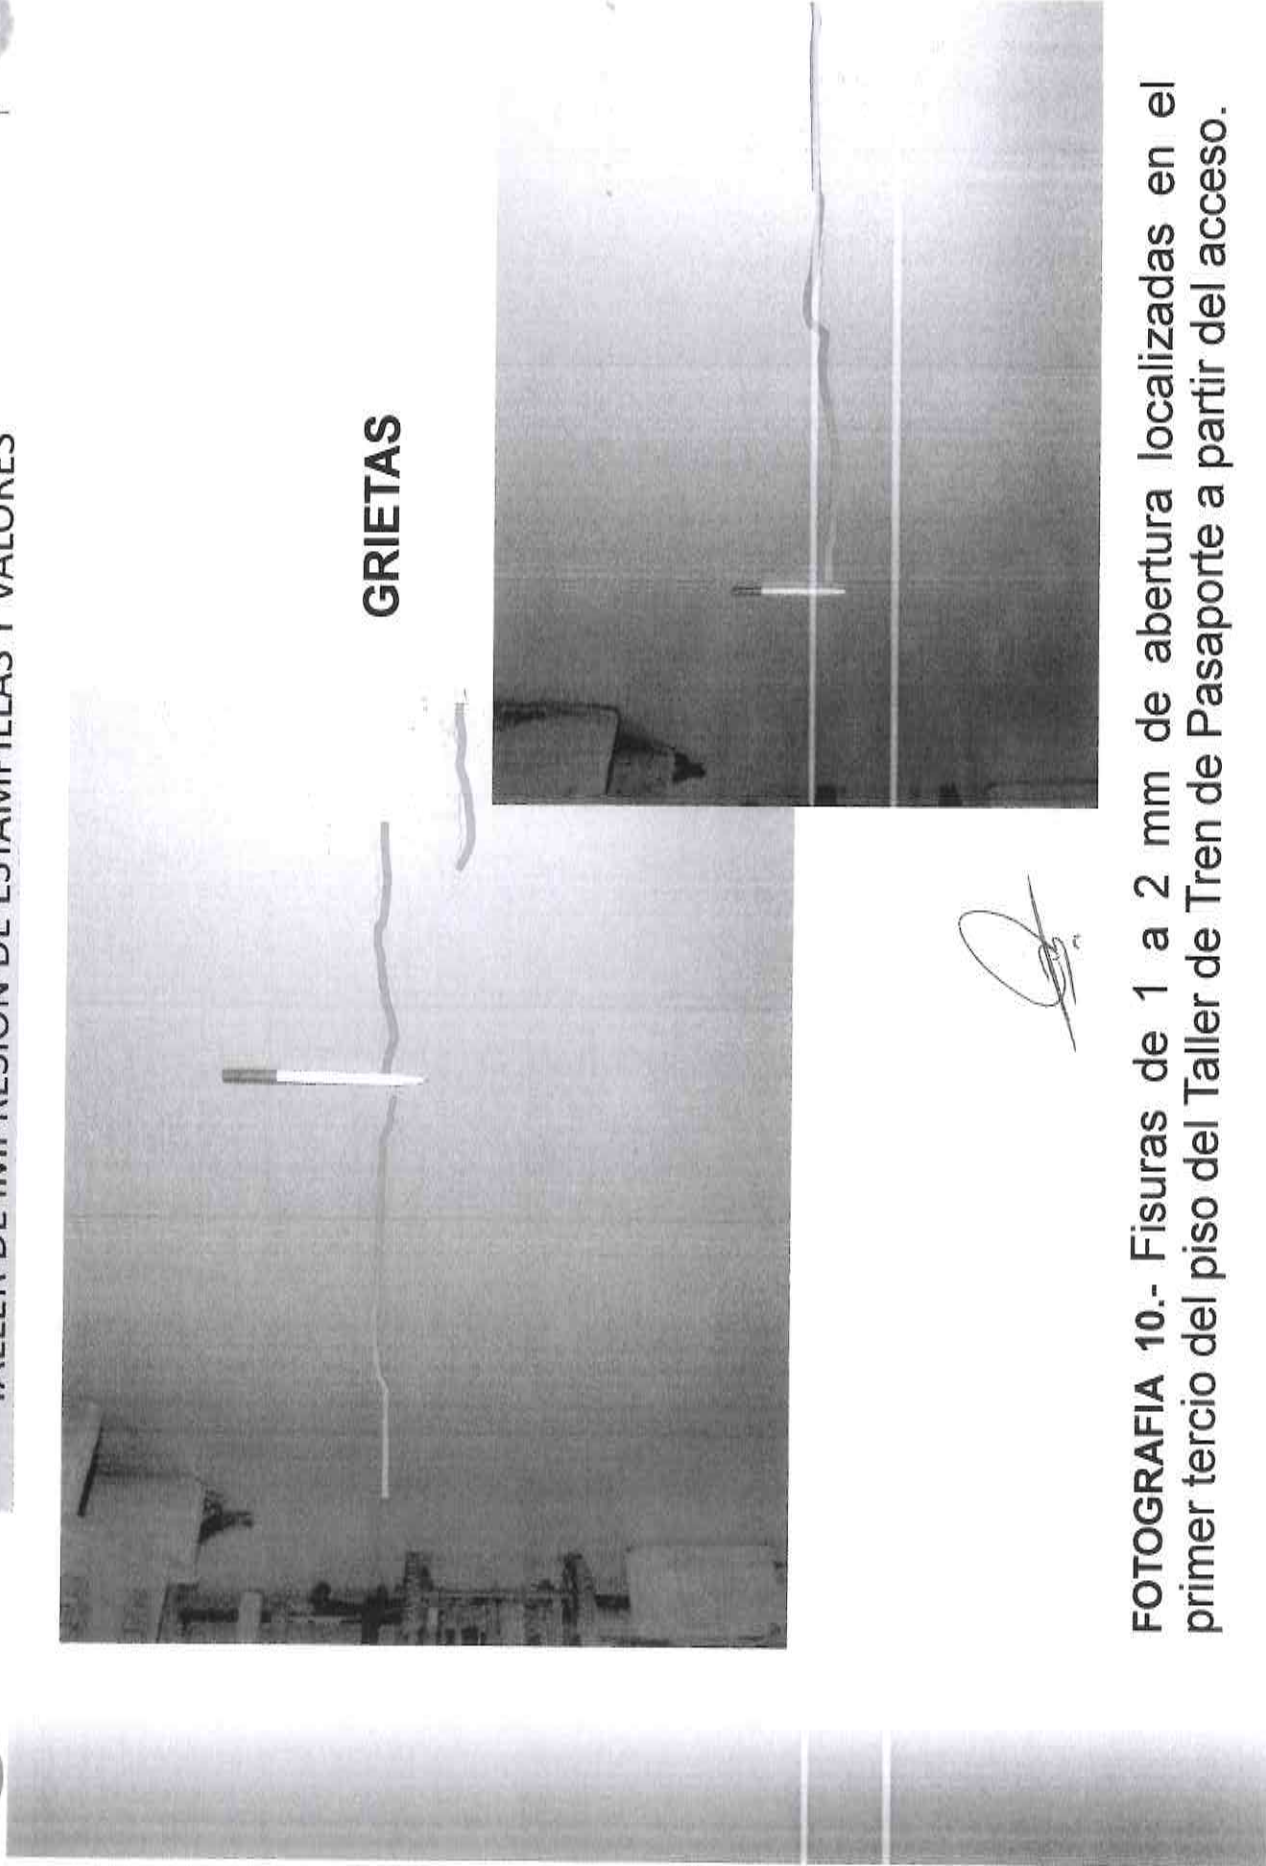
GRIETAS

En el primer tercio del piso del Taller de Tren de Pasaporte a partir del acceso se registraron fisuras de 1 a 2 mm de abertura, probablemente debido al movimiento sísmico de referencia y a las vibraciones producidas por la maquinaria cuando está en funcionamiento.

FOTOGRAFIA 10.- Fisuras de 1 a 2 mm de abertura localizadas en el primer tercio del piso del Taller de Tren de Pasaporte a partir del acceso.

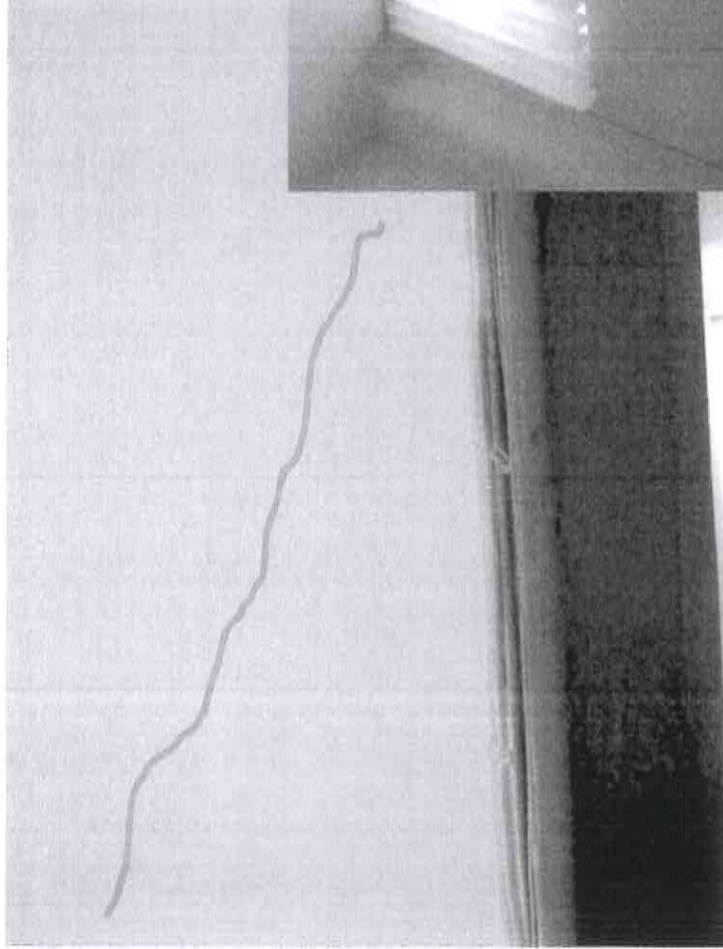
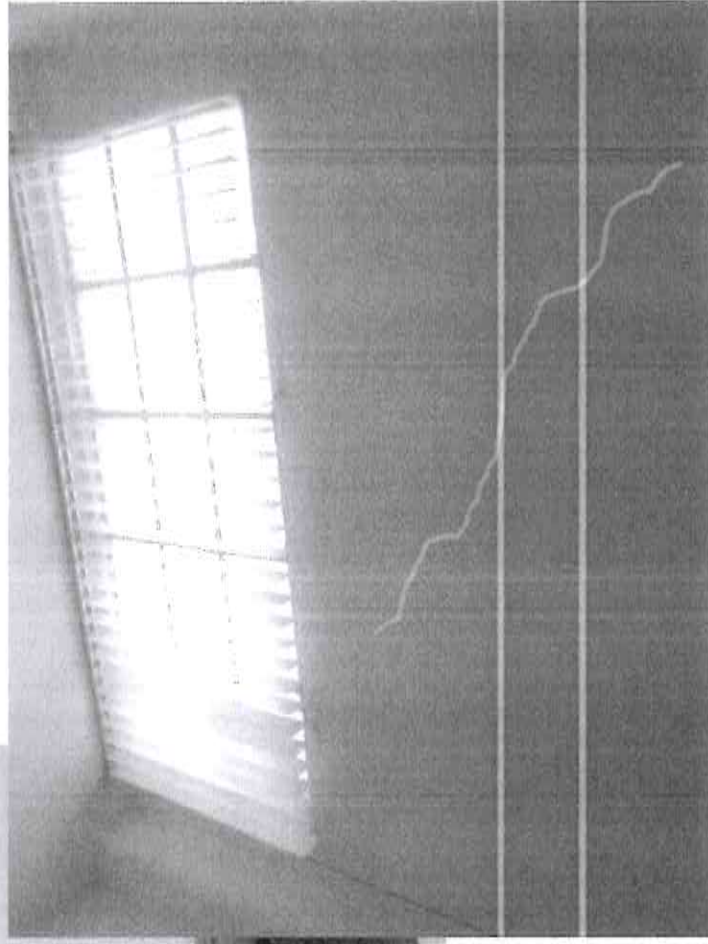
De manera aislada la penúltima oficina en el ala surponiente del segundo nivel se observaron fisuras en aplanados en marco de puerta y ventana, y en la última oficina se notó una fisura en el muro poniente y presencia de humedad ascendente de carácter preexistente, probablemente las fisuras hayan surgido por los movimientos sísmicos de referencia y en su caso la humedad es debido a que la cara externa de ese muro está expuesto a fenómenos naturales como son la lluvia y la exposición a los rayos UV.

FOTOGRAFIA 11.- Última oficina en el ala surponiente del segundo nivel del Andador de distribución, se observaron fisuras arriba del marco de puerta y en muro, que probablemente surgieron por los movimientos sísmicos, pero se observa que son de carácter superficial (en acabados).

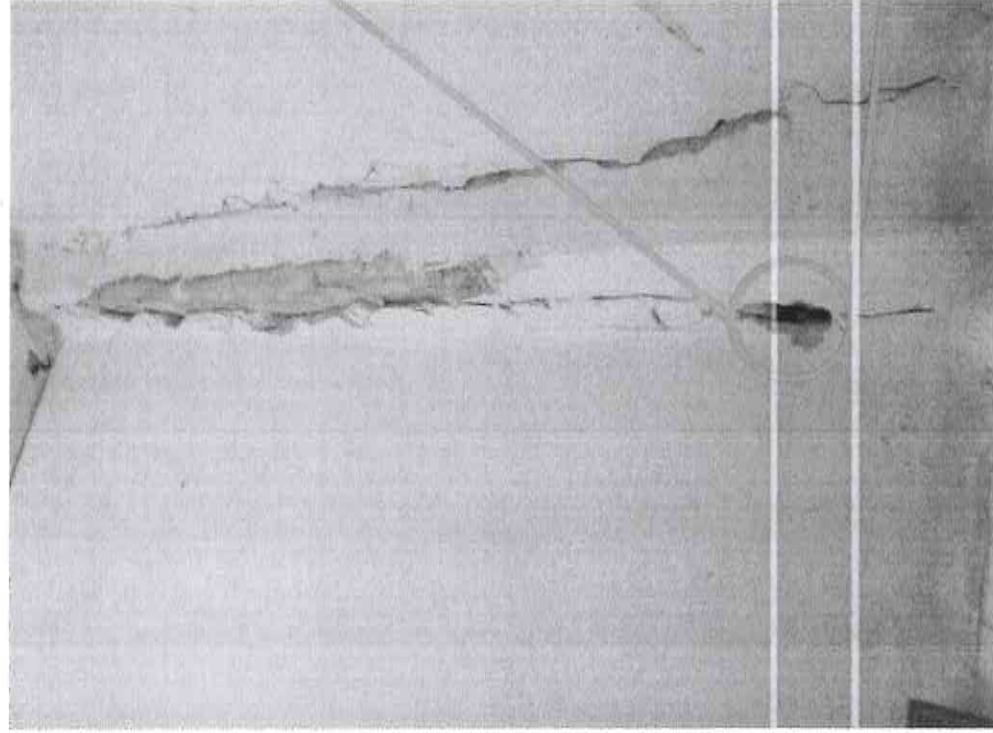
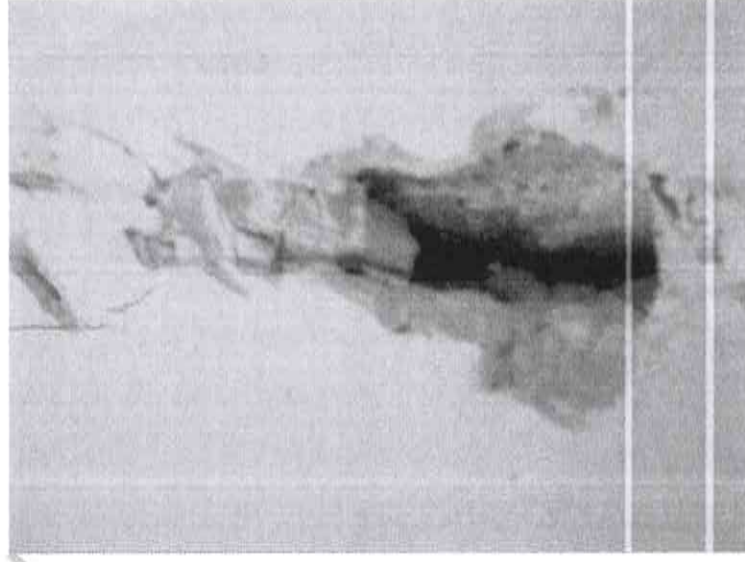
FOTOGRAFIA 12.- Esquina de baño de Almacén en Planta baja, donde se observaron grietas, sin embargo se realizó una cala para la verificación del elemento estructural, y se determinó que es una discontinuidad debido a que el muro y columna se encuentran unidas a hueso.

- a) Las discontinuidades verticales y horizontales que se identificaron en la unión de Columna y Trabe con Muro divisorios de mampostería de tabique, deberán tratarse de la siguiente manera:

1. Se deberán limpiar los bordes de las discontinuidades con brocha o cepillo, para retirar polvo o restos de material desprendido.
 2. Aplicar a lo largo de la discontinuidad un sellador elástico de poliuretano de alto desempeño.

3. Afinar el acabado, pasando una espátula para retirar el excedente.
 4. Dejar secar por 24 horas para poder aplicar la pintura.
- b) Deberá implementarse un tratamiento de fisuras diagonales que se identificaron en muros divisorios de mampostería de tabique, siguiendo el siguiente procedimiento:

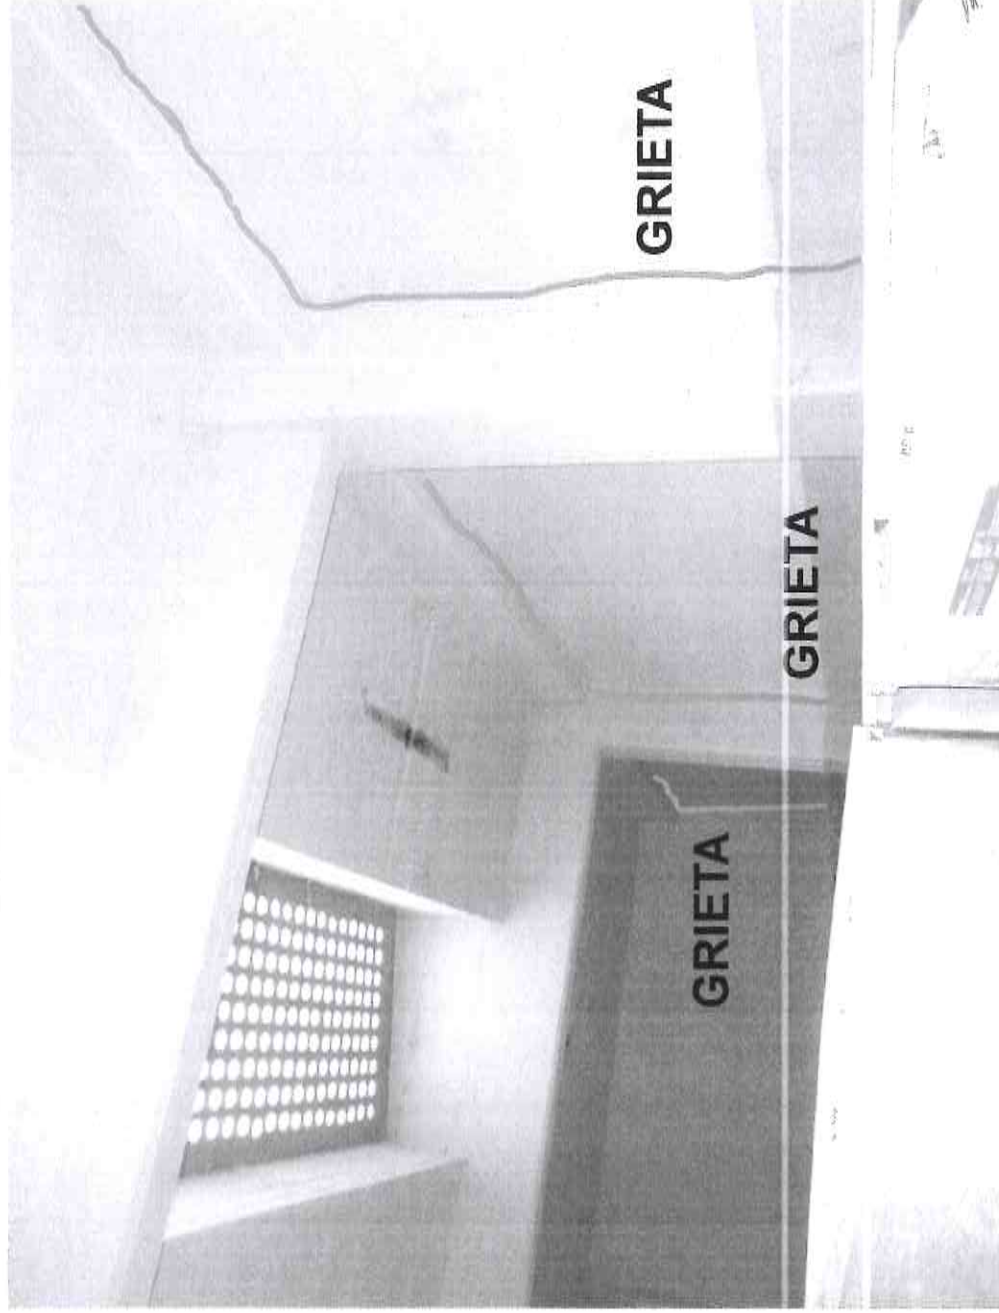
Específicamente en el muro sur del almacén localizado en planta baja, se detecta que la unión entre los elementos estructurales (columnas y trabes) y los muros divisorios acusan discontinuidades en dicho contorno, lo anterior debido a que a lo largo de ese eje se encuentra una junta constructiva a hueso. También se observaron múltiples fisuras en el muro surponiente de la zona de maniobras de carga del almacén, mismas que son de carácter preexistentes y que pudieron haberse acentuado con los movimientos sísmicos y otras fisuras que son producto de este movimiento sísmico, particularmente en la esquina de ese muro se verificó mediante una cala que la fisura si afectó a las piezas de mampostería.

FOTOGRAFIA 13.- Muro sur del almacén localizado en planta baja, se detecta que la unión entre columnas, traves y muros acusan discontinuidades perimetrales, esto debido a que a lo largo de ese eje se encuentra una junta constructiva a hueso.

5. Después de haber hecho la sustitución de las piezas de tabique, se colocará nuevamente el aplanado y posteriormente la pintura
- c) Sustituir el muro del almacén ubicado sobre el eje arquitectónico 12 entre los ejes B y C, con el siguiente procedimiento:

1. Se deberá hacer la demolición del muro sur del almacén
 2. Limpiar los bordes de las trabes, columnas y pisos que alojarán al nuevo muro.
 3. La reposición del muro deberá hacerse con materiales de características similares a las existentes.

4. Se colocará el aplanado a base de mortero cemento-arena en ambas caras del muro nuevo.
 5. Dejar secar por 24 horas para poder aplicar la pintura

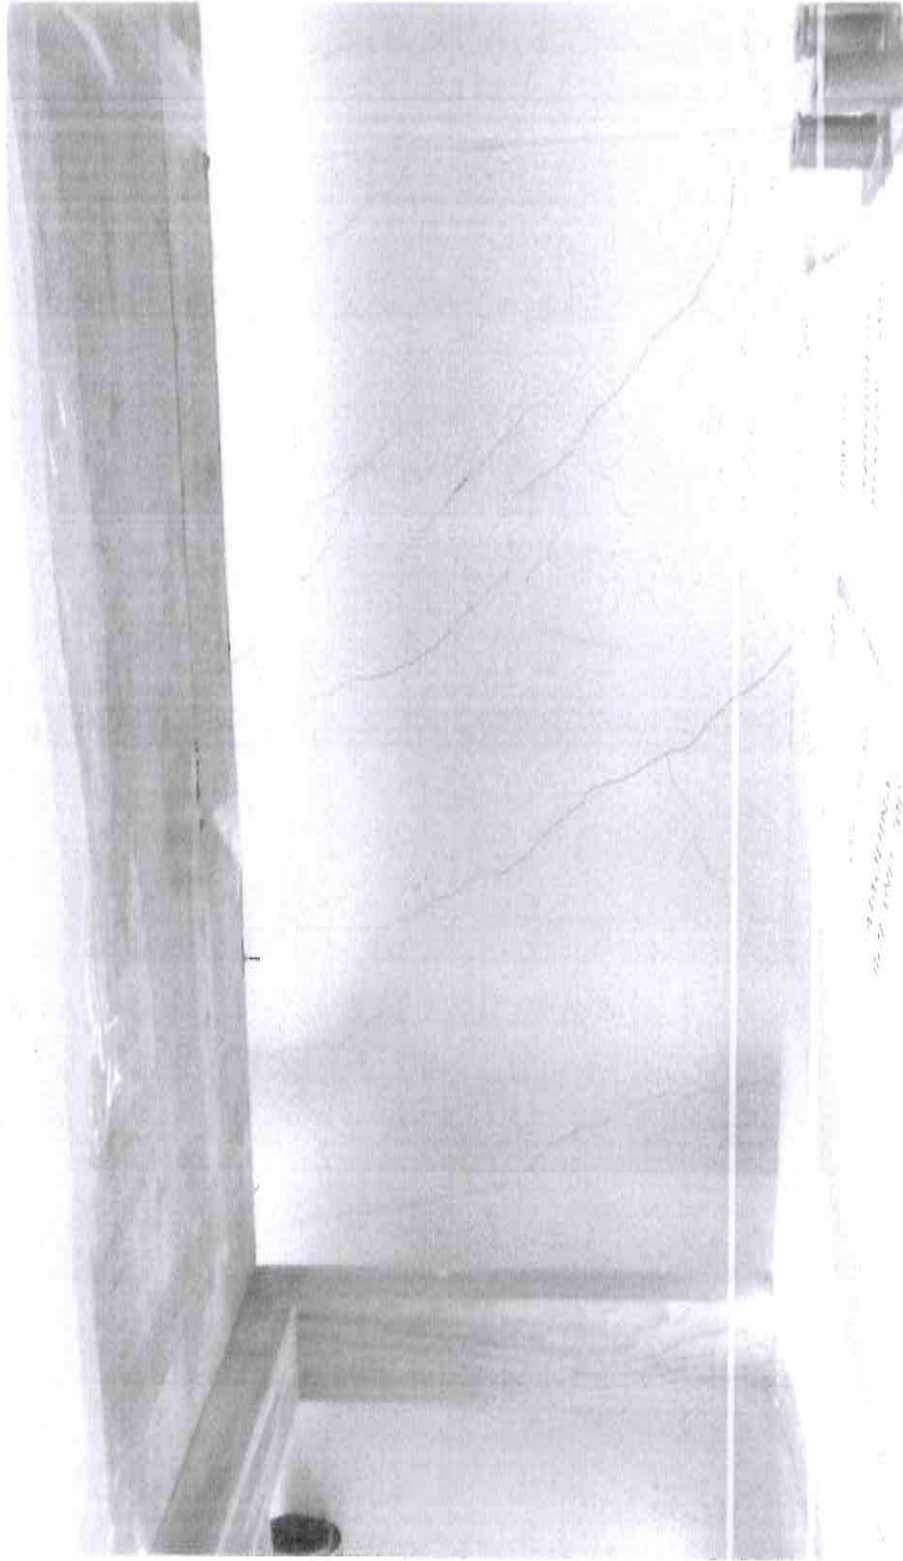
FOTOGRAFIA 14.- Muro de almacén en el cual se muestran múltiples fisuras que son de carácter preexistente y otras que se presentaron después del sismo del mes de septiembre.

1. Se retirará el aplanado a todo lo largo de las grietas.
 2. En el caso que existan piezas dañadas de tabique se deberán retirar y colocar de nuevas piezas con características similares de los materiales existentes.

3. El retiro deberá hacerse con precaución para no afectar a las piezas de tabique adyacente.
 4. La colocación de las nuevas piezas se deberá realizar una a la vez.

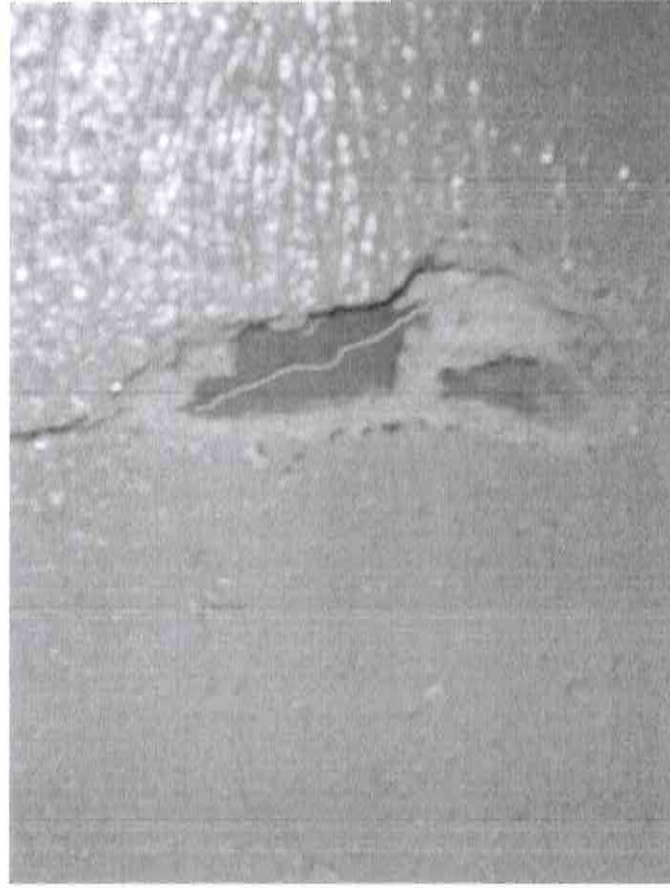
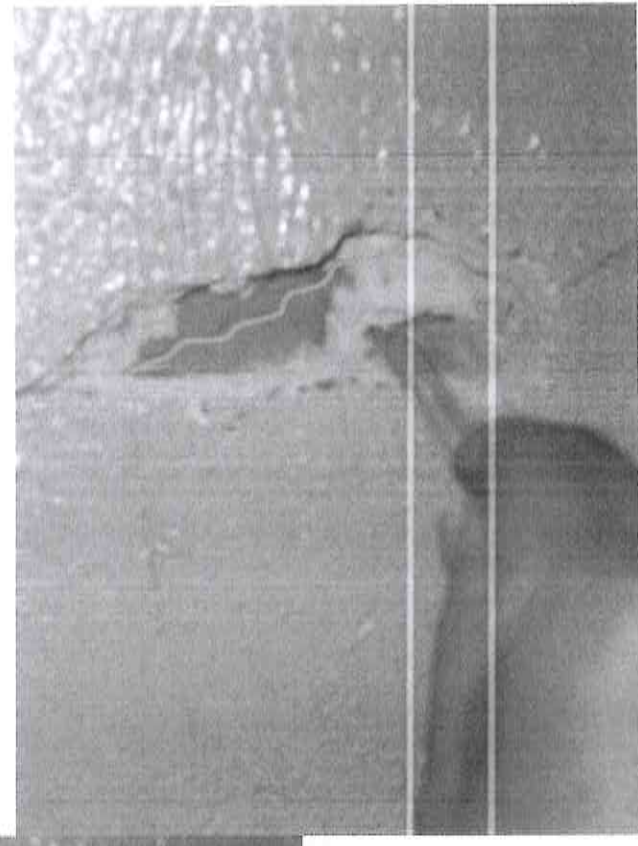
FISURAS

FOTOGRAFIA 15.- Cala realizada en el muro de la fotografía anterior donde se detectó que la fisura si afecto a las piezas de mampostería.

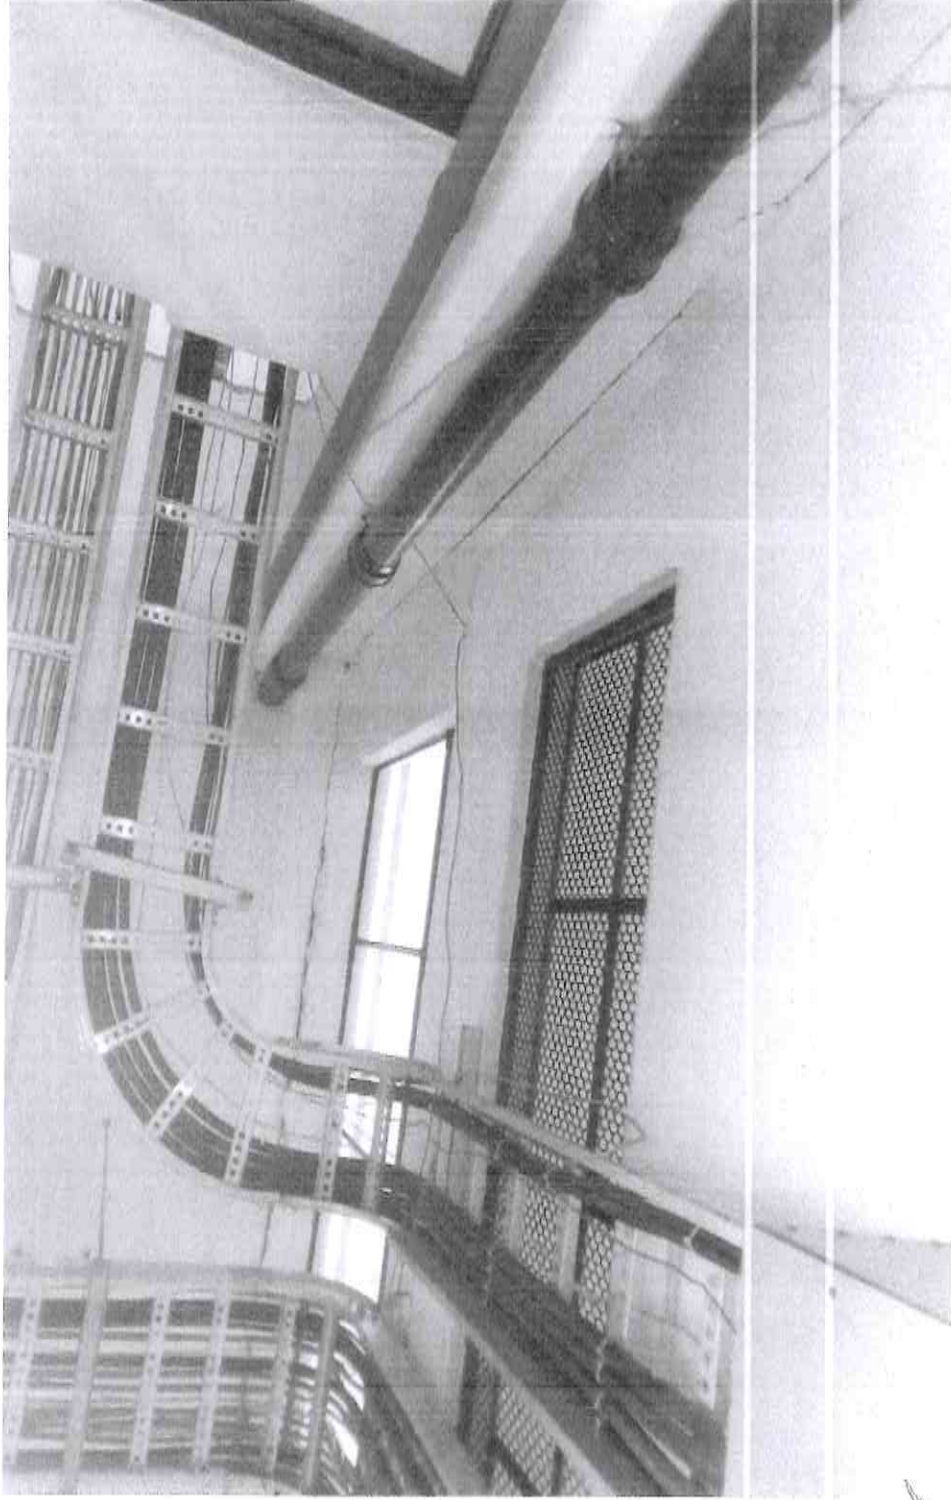
En el muro oriente del Taller de la Maquina Marbete se observaron fisuras en el contacto columna, trabe y muro, que posiblemente se remarcaron por los efectos sísmicos de referencia.

FOTOGRAFIA 16.- Muro de concreto del Taller donde se encuentra la Máquina Marbet y se puede observar una grieta en el contacto columna, trabe y muro, que posiblemente se remarcó por los sismos recientes, pero surgieron a causa de la junta constructiva a hueso que existe entre estos elementos..

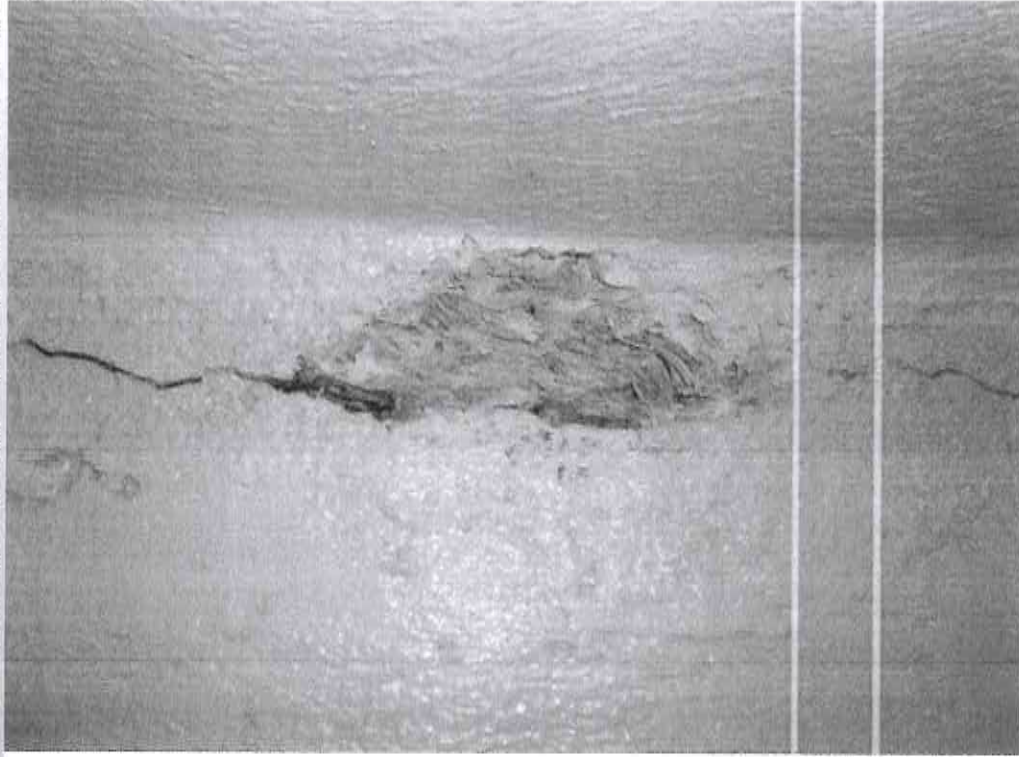
Específicamente se observó una fisura a lado derecho del acceso al Almacén de Marbete, donde se realizó una cala y se registró que no afectaba al elemento estructural, puesto que se encontró una junta con relleno a base de material tipo aserrín.

FOTOGRAFIA 17.- Fisura a lado derecho del acceso al Almacén de Marbete, donde se realizó una cala y se registró que no afectaba al elemento estructural, puesto que se encontró una junta con relleno a base de material tipo aserrín.

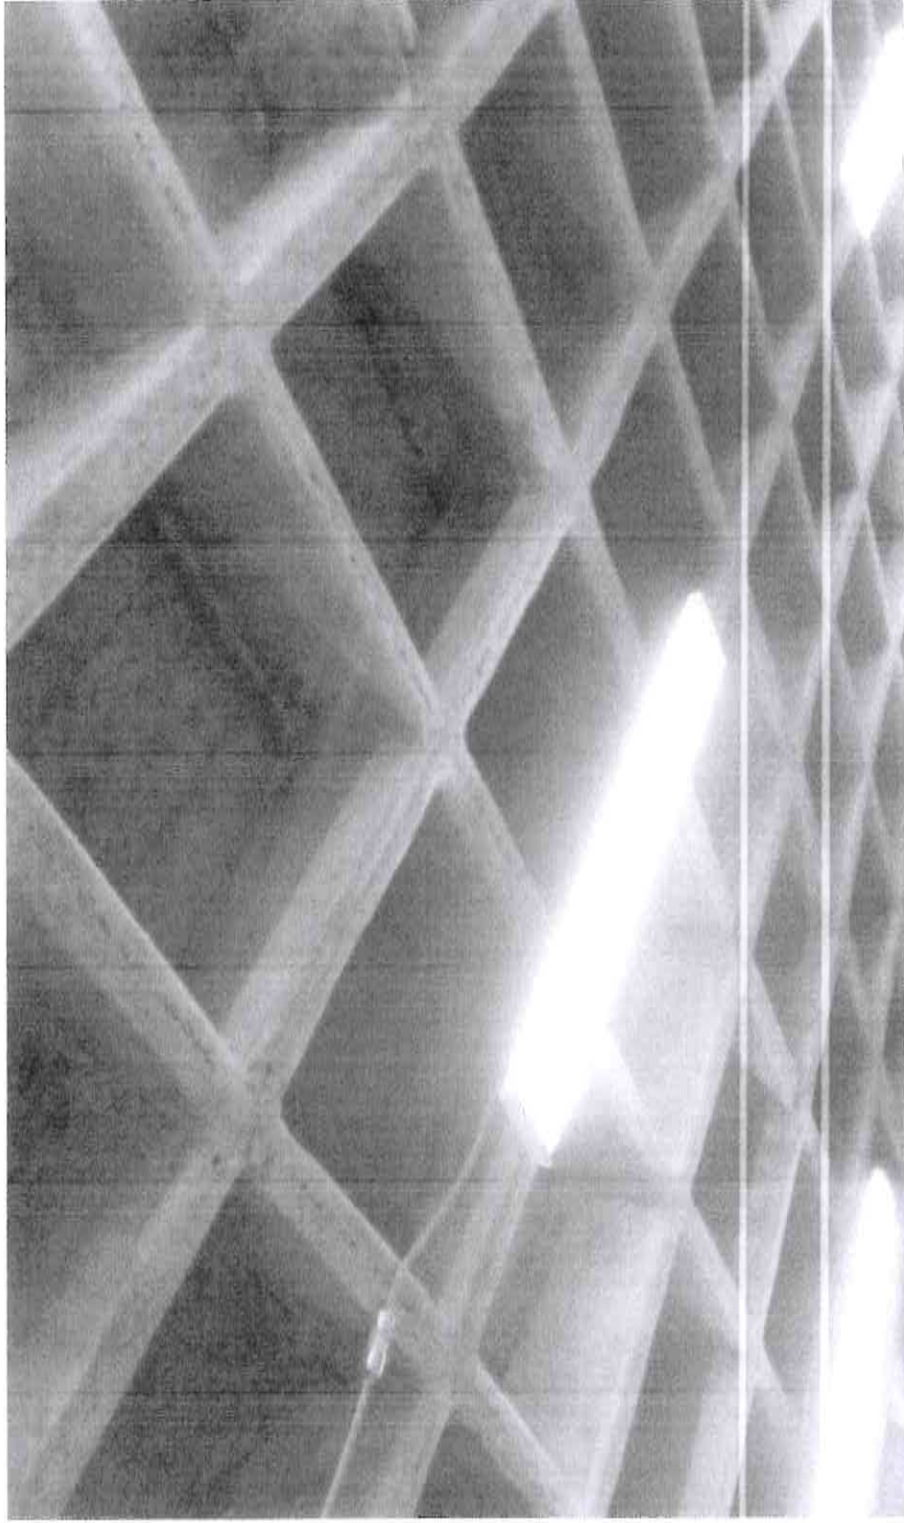
FOTOGRAFIA 18.- El taller mecánico cuenta con un sistema de losa de tipo reticular con elementos de concreto en el cual, no se notan efectos de hundimiento o pérdida de verticalidad significativa.

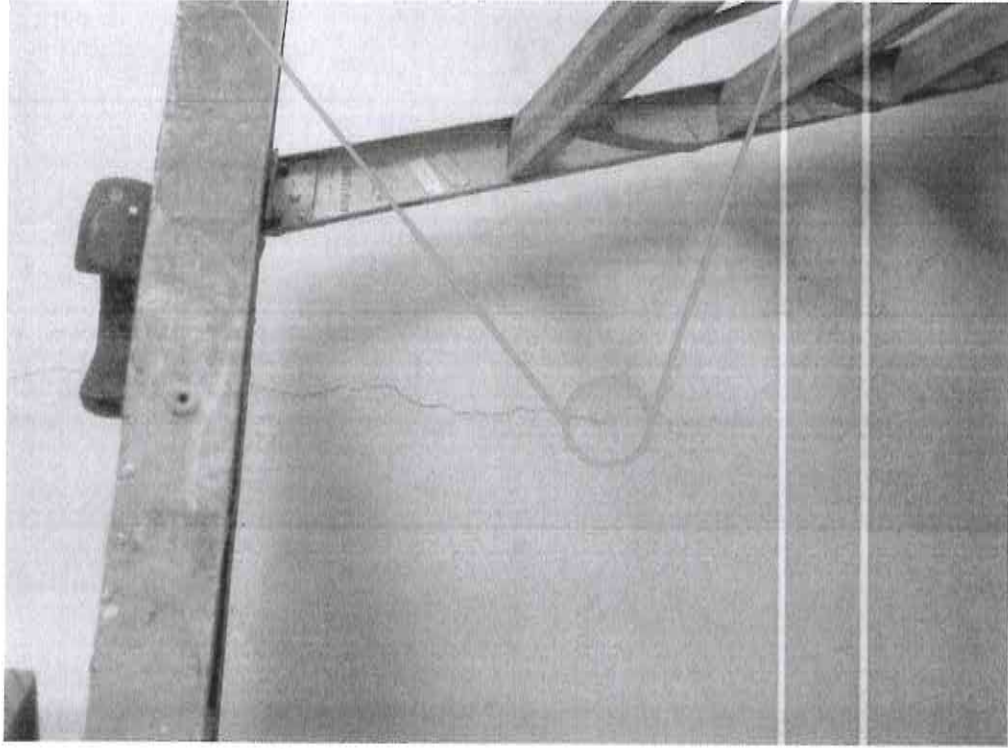
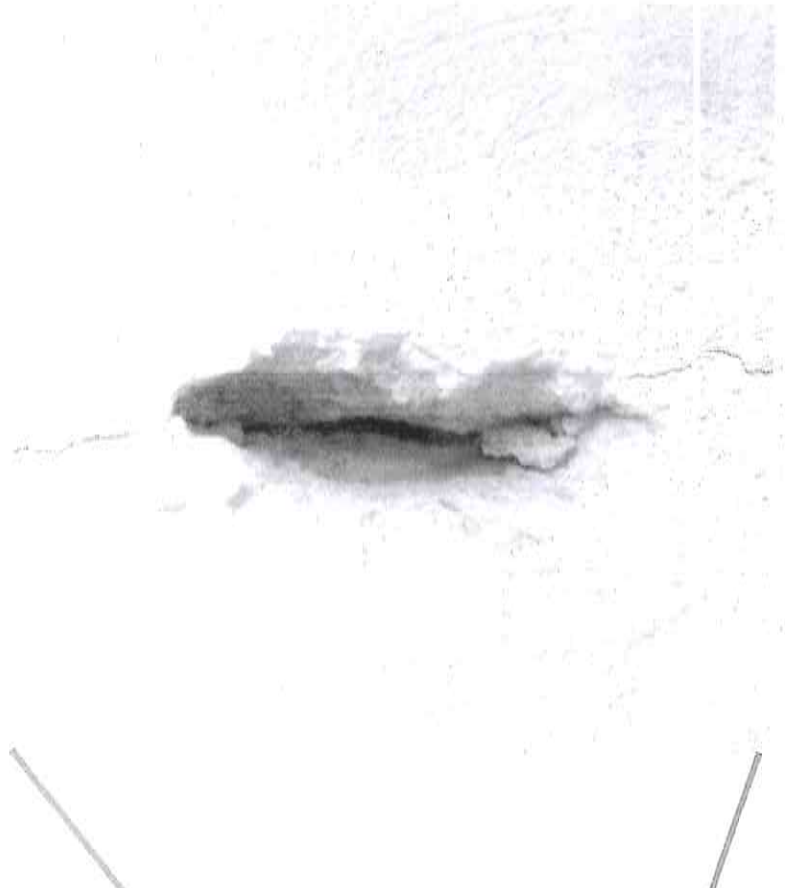
Este edificio de un nivel de configuración rectangular, está estructurado mediante columnas de concreto reforzado, una losa de tipo reticular y muros de tabique rojo recocido, en esta zona no se perciben asentamientos ni desplomos de respuesta no satisfactoria para la estructura, sin embargo en su muro norte se registraron fisuras verticales que probablemente aparecieron durante el movimiento sísmico. Se hizo una cala en una de esas fisuras registrándose que si afecta a la pieza de mampostería.

FOTOGRAFIA 19.- Fisura en muro de Taller Mecánico donde se realizó una cala y se observó que si resultó afectada la pieza de mampostería que forma parte del muro.

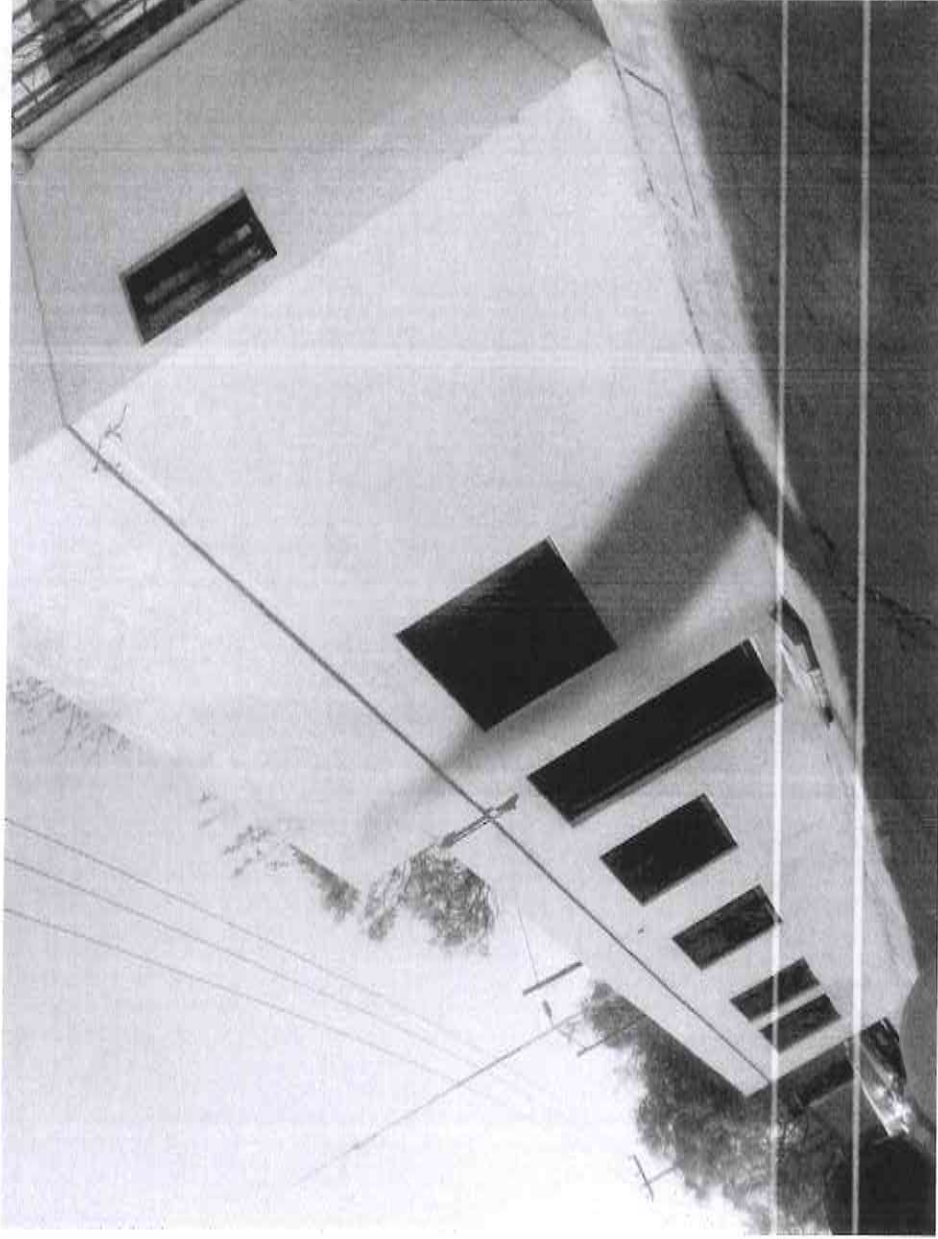
Su estructura está resuelta por medio de castillos, trabes y losa de concreto reforzado y muros de tabique rojo recocido, en esta zona no se notan desniveles ni desplomos por efectos asociados al reciente sismo.

FOTOGRAFIA 20.- En la caseta de acceso no se distinguieron afectaciones de ningún tipo.

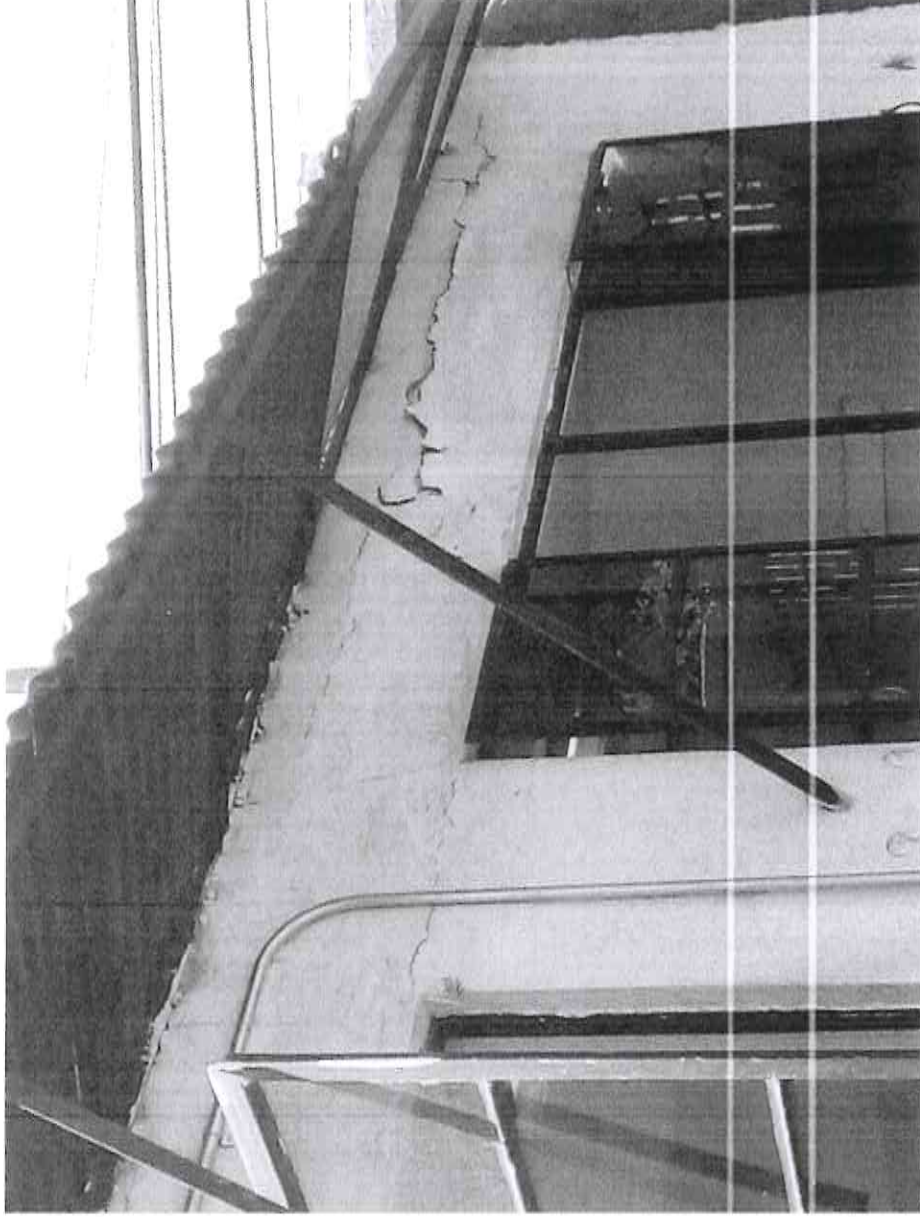
Estructura que se compone por castillos y trabes de concreto, muros de tabique rojo recocido y cubierta ligera de lámina de acero galvanizado, en este espacio no se advierten hundimientos ni desplomos significativos que pudieran haber sido provocados por los movimientos sísmicos. Pero sí afectaciones en muros exteriores debido a humedad de tipo ascendente.

FOTOGRAFIA 21.- En la caseta de vigilancia no se advierten hundimientos ni desplomos significativos que pudieran haber sido provocados por los movimientos sísmicos. Pero sí afectaciones en muros exteriores debido a humedad de tipo descendente y ascendente.
