**INFORME SOBRE LA INSPECCIÓN DEL ESTADO ESTRUCTURAL DE LOS EDIFICIOS
EN USO DE LA SECRETARÍA DE HACIENDA Y CRÉDITO PÚBLICO EN LA CIUDAD DE
MÉXICO.**

**INMUEBLE: TALLERES DE IMPRESIÓN DE ESTAMPILLAS Y VALORES UBICADA EN
CALZADA DE LEGARÍA No. 662-608, COL. IRRIGACIÓN, DELEGACIÓN MIGUEL HIDALGO, C.P.
11500, EN LA CIUDAD DE MÉXICO.**

**INFORME REALIZADO PARA:
SECRETARÍA DE HACIENDA Y
CRÉDITO PÚBLICO (SHCP)**

**COLINAS DE BUEN S.A. DE C.V.
NOVIEMBRE DE 2017**

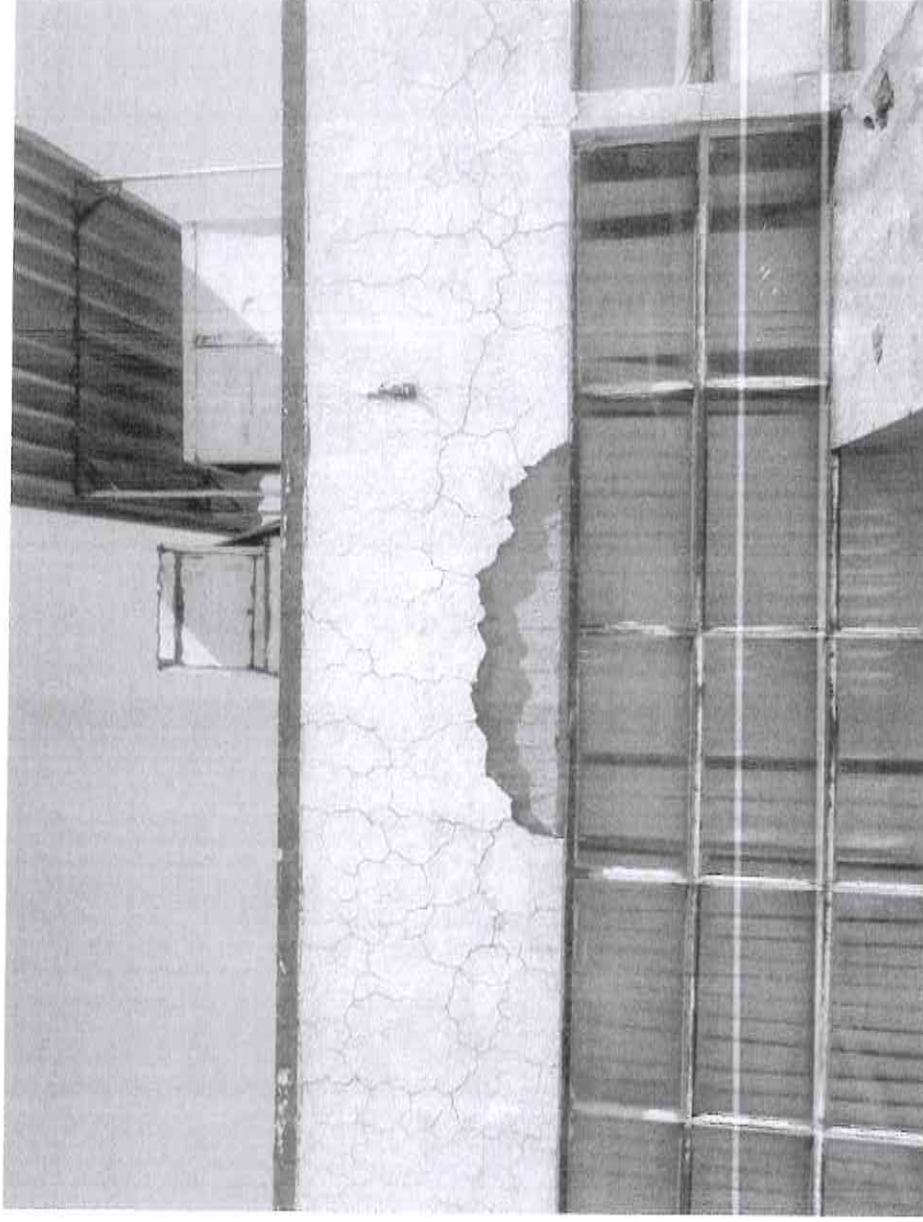
En la planta de azoteas, se observó una falta de mantenimiento de la pintura aplicada en los pretilos y desprendimiento de un fragmento del aplanado a base de mortero, también se presenta humedades de tipo descendentes en las losas que conforman las azoteas.

FOTOGRAFIA. 23 .- En uno de los pretiles de la panta de azotea se observó el desprendimiento de un fragmento del aplanado a base de mortero..
