INFORME SOBRE LA INSPECCIÓN DEL ESTADO ESTRUCTURAL DE LOS EDIFICIOS EN USO DE LA SECRETARÍA DE HACIENDA Y CRÉDITO PÚBLICO EN LA CIUDAD DE MÉXICO.

INMUEBLE: MUSEO DEL ANTIGUO PALACIO DEL ARZOBISPADO UBICADO EN CALLE DE MONEDA No. 4, COL. CENTRO, DELEGACIÓN CUAUHTÉMOC, C.P. 06020, EN LA CIUDAD DE MÉXICO.

**INFORME REALIZADO PARA:
SECRETARÍA DE HACIENDA Y
CRÉDITO PÚBLICO (SHCP)**

**COLINAS DE BUEN S.A. DE C.V.
DICIEMBRE DE 2017**

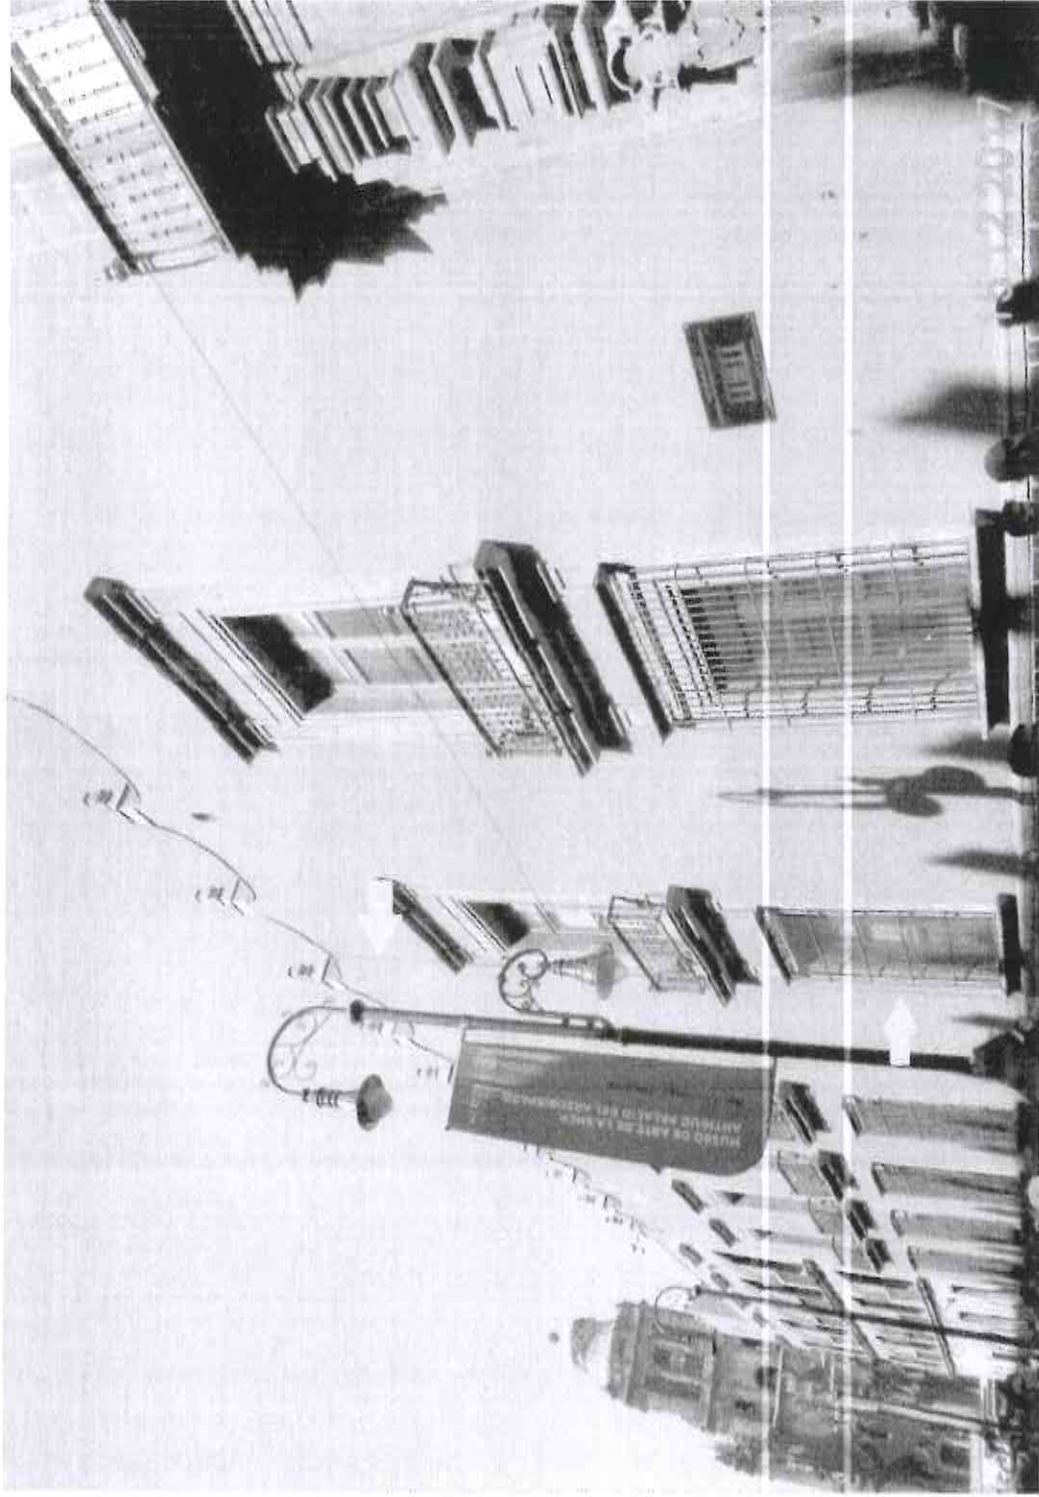
Fotografía 1.- Vista del sector poniente de la fachada del museo por la calle de Moneda, donde se señala la junta constructiva de esa zona.

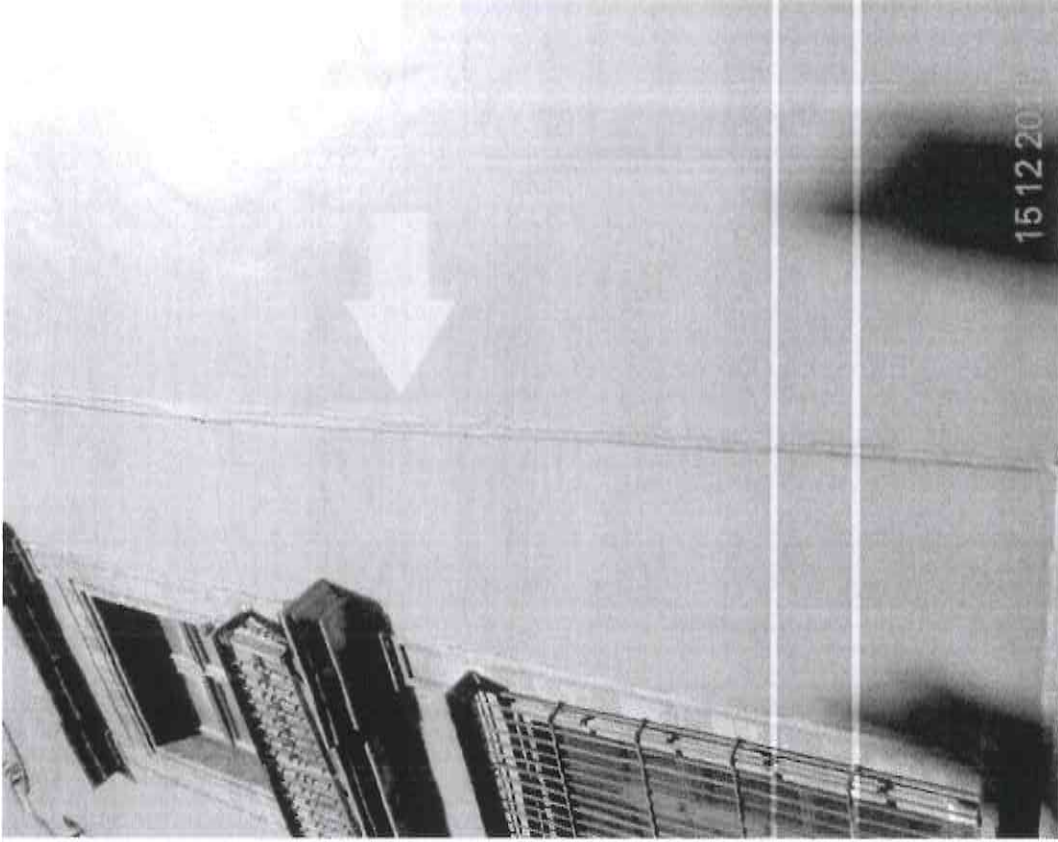
Fotografía 2.- Vista del sector oriente de la fachada del museo por la calle de Moneda, donde se señala la junta constructiva de esa zona.

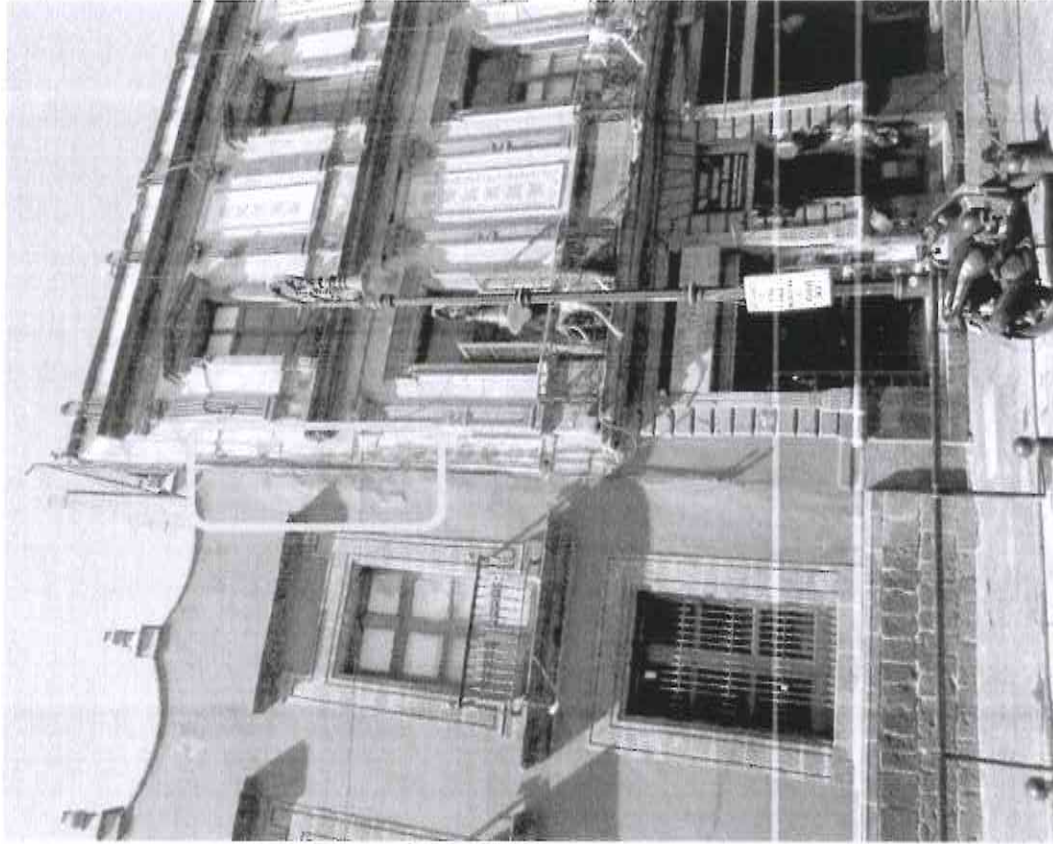
- Los aplanados del muro en la fachada que da a la calle de Lic. Verdad presentan deterioros en la unión con el edificio adyacente en el nivel de azotea.
- La junta constructiva con el Cuerpo Central se marcó en las losas de los dos niveles en todo lo largo de la crujía.
- Algunos muros de carga que ya presentaban fisuramientos previos a la ocurrencia de los sismos de septiembre de 2017, se vieron alterados en cuanto a la abertura de dichas fisuras.

Fotografía 3.- Vista de la zona que presenta daños en los aplanados de la fachada del inmueble por la calle de Lic. Verdad, en la colindancia con el edificio contiguo.

- d) Por lo que respecta a la zona que colinda con la construcción adyacente en la calle de Lic. Verdad, se deberán retirar los aplanados que resultaron dañados para cerciorarse de la sanidad de los muros implicados.

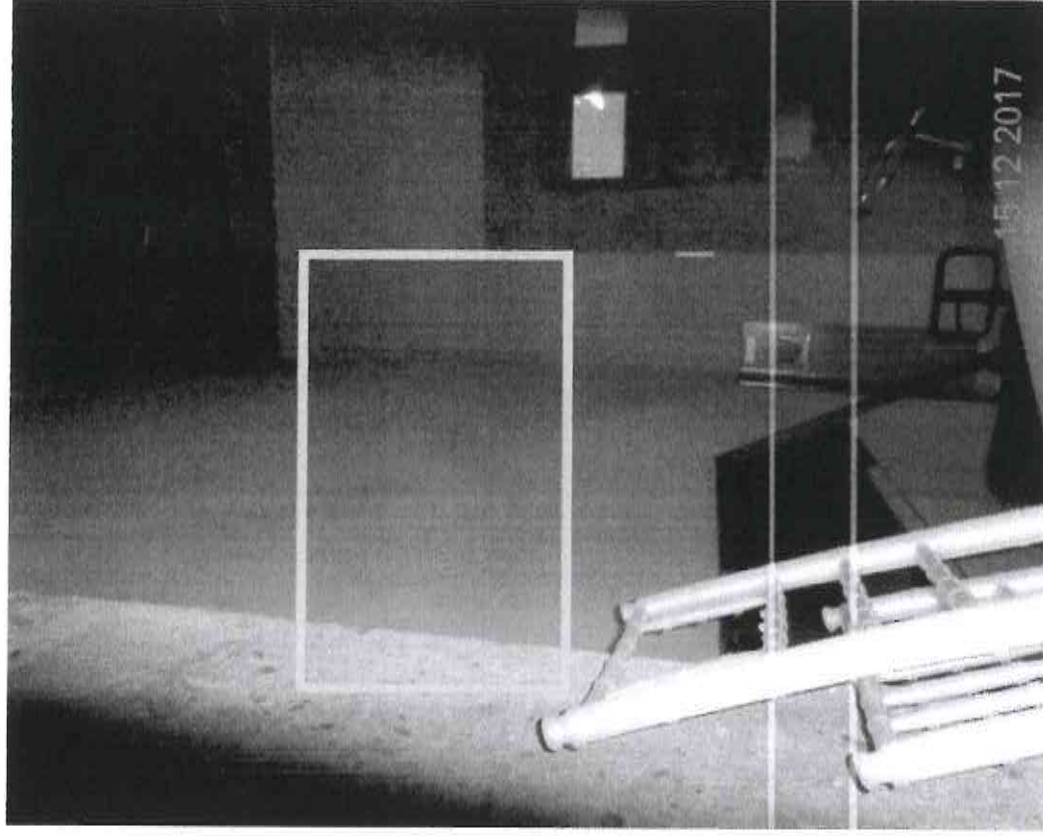
Fotografía 4.- Vista del muro cabecero norte del Cuerpo Central que tiene una superficie convexa y fisurada.

- c) El muro del cuerpo central con superficie curvada hacia el interior del recinto (convexa) y fisurada, deberá ser revisado previamente a la inyección de las grietas que presenta. Esta revisión se deberá realizar por extradós, debiendo coordinar la visita con el personal correspondiente del edificio adyacente.

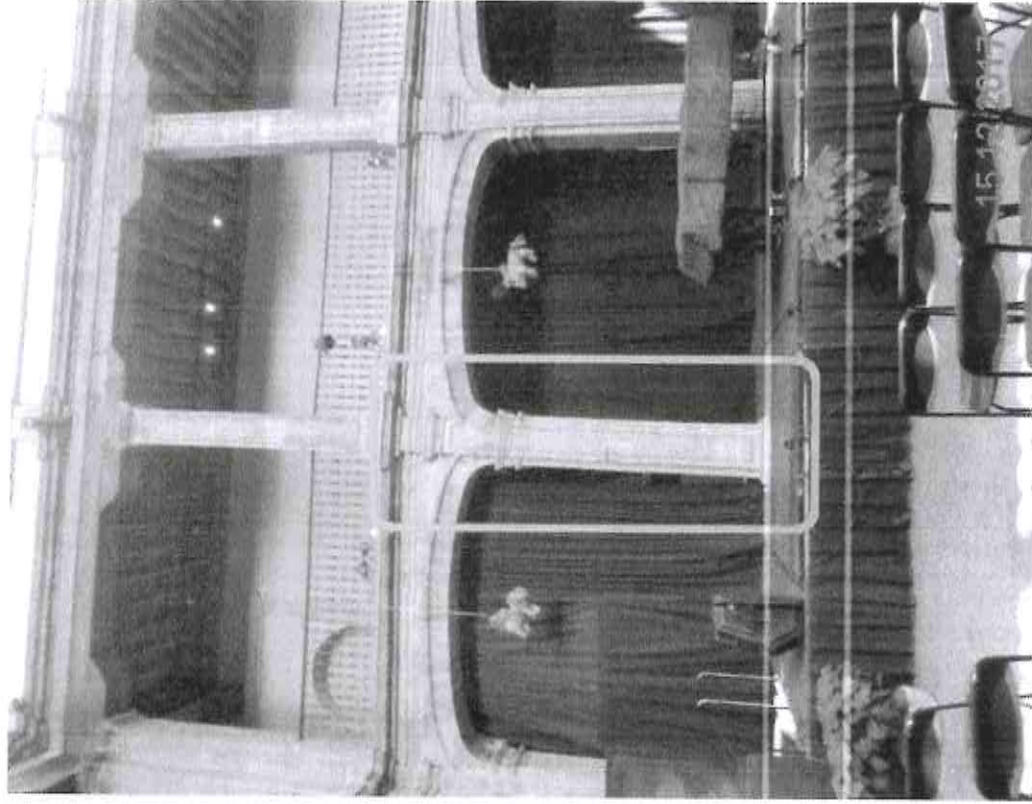
- Una de las columnas del sector norte del claustro del patio principal tiene un desplome que se observa a simple vista entre el nivel de planta baja y la losa de primer nivel.
- El muro cabecero norte del corredor oriente del claustro tiene una superficie convexa y fisurada, fenómenos que de acuerdo a referencias del personal administrativo que labora en el Museo, se acrecentaron durante los terremotos de septiembre pasado.

Fotografía 5.- Columna desplomada en su tramo de desplante, ubicada en la zona norte de la crujía del patio principal del Cuerpo central.

- b) Refiriéndonos a la columna desplomada del claustro del patio principal, sería conveniente que la parte afectada fuera desmontada y posteriormente reconstruida con la geometría corregida.

- e) Una vez revisado el estado de desplomo de algunos miembros estructurales tales como columnas o muros que tienen este defecto, se llegó a la conclusión de que no presentan riesgo por el momento, sin embargo es conveniente establecer un registro topográfico al menos una vez al año o si ocurriese un sismo de magnitud 6.5 o mayor en la escala Richter como indica el Reglamento, para llevar un monitoreo de los desplomos existentes.

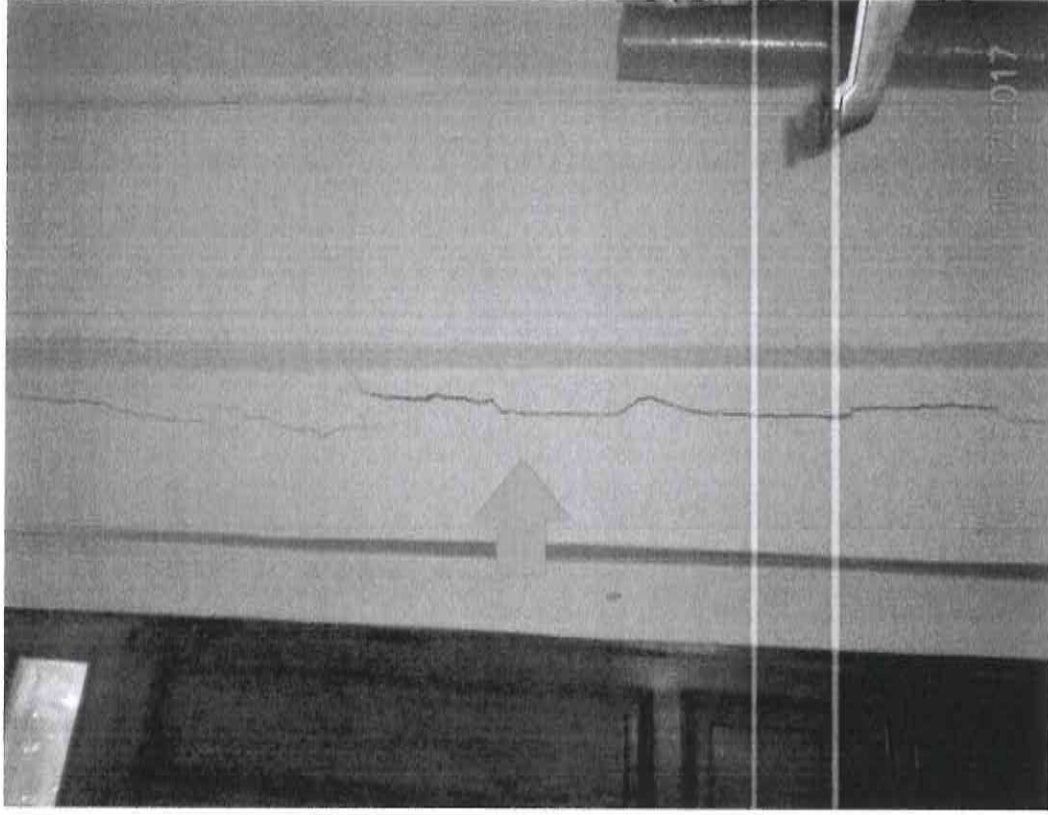
Fotografía 6.- Evidencia del movimiento en la junta constructiva inducida en el sector poniente, vista por el interior del recinto. No implica una falla estructural, sin embargo la grieta deberá ser inyectada como medida de reparación.

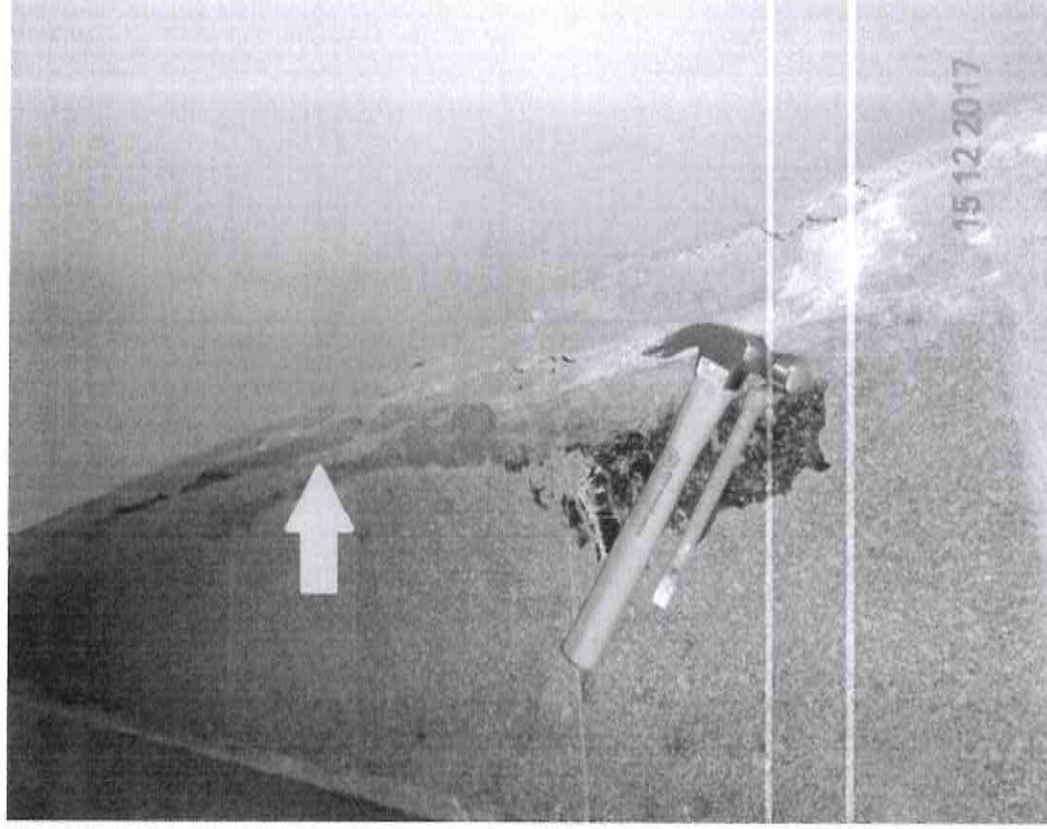
Fotografía 8.- Junta constructiva oriente que se marcó en todo lo largo de la crujiía. (Losa del primer nivel), por efecto de los sismos.

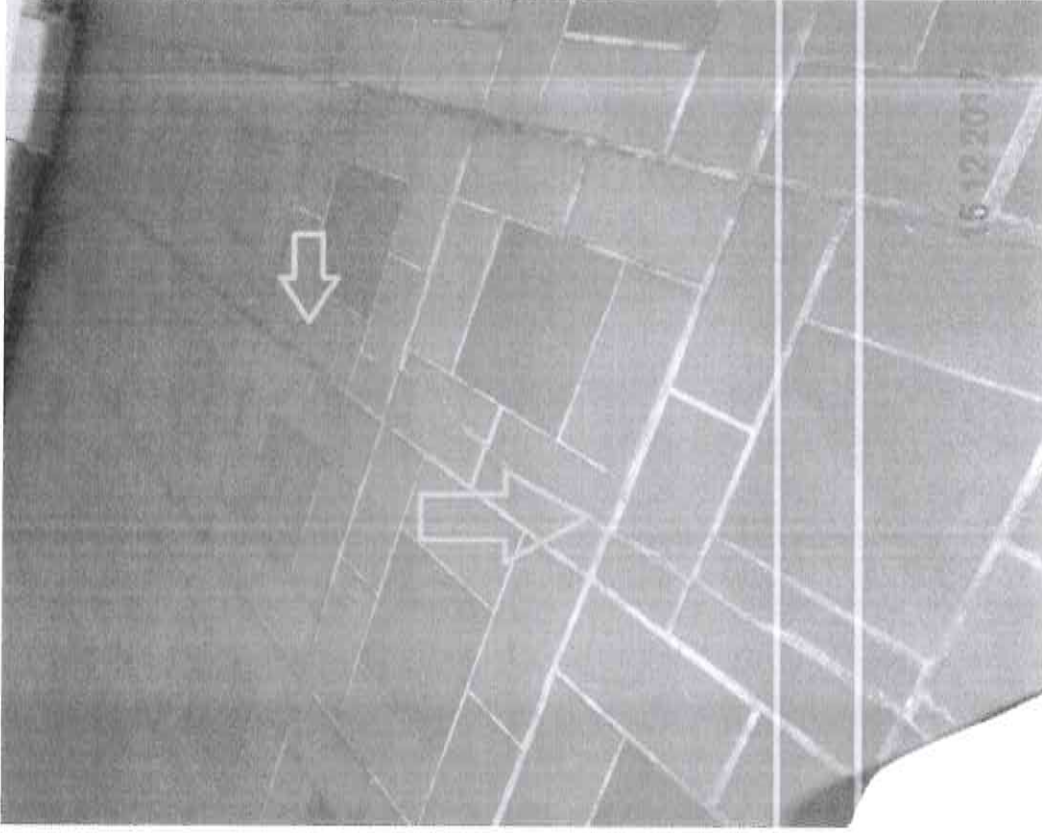
Fotografía 7.- Junta constructiva poniente que se marcó en el piso de planta baja de una de las salas del cuerpo de esa zona, por efecto de los sismos.

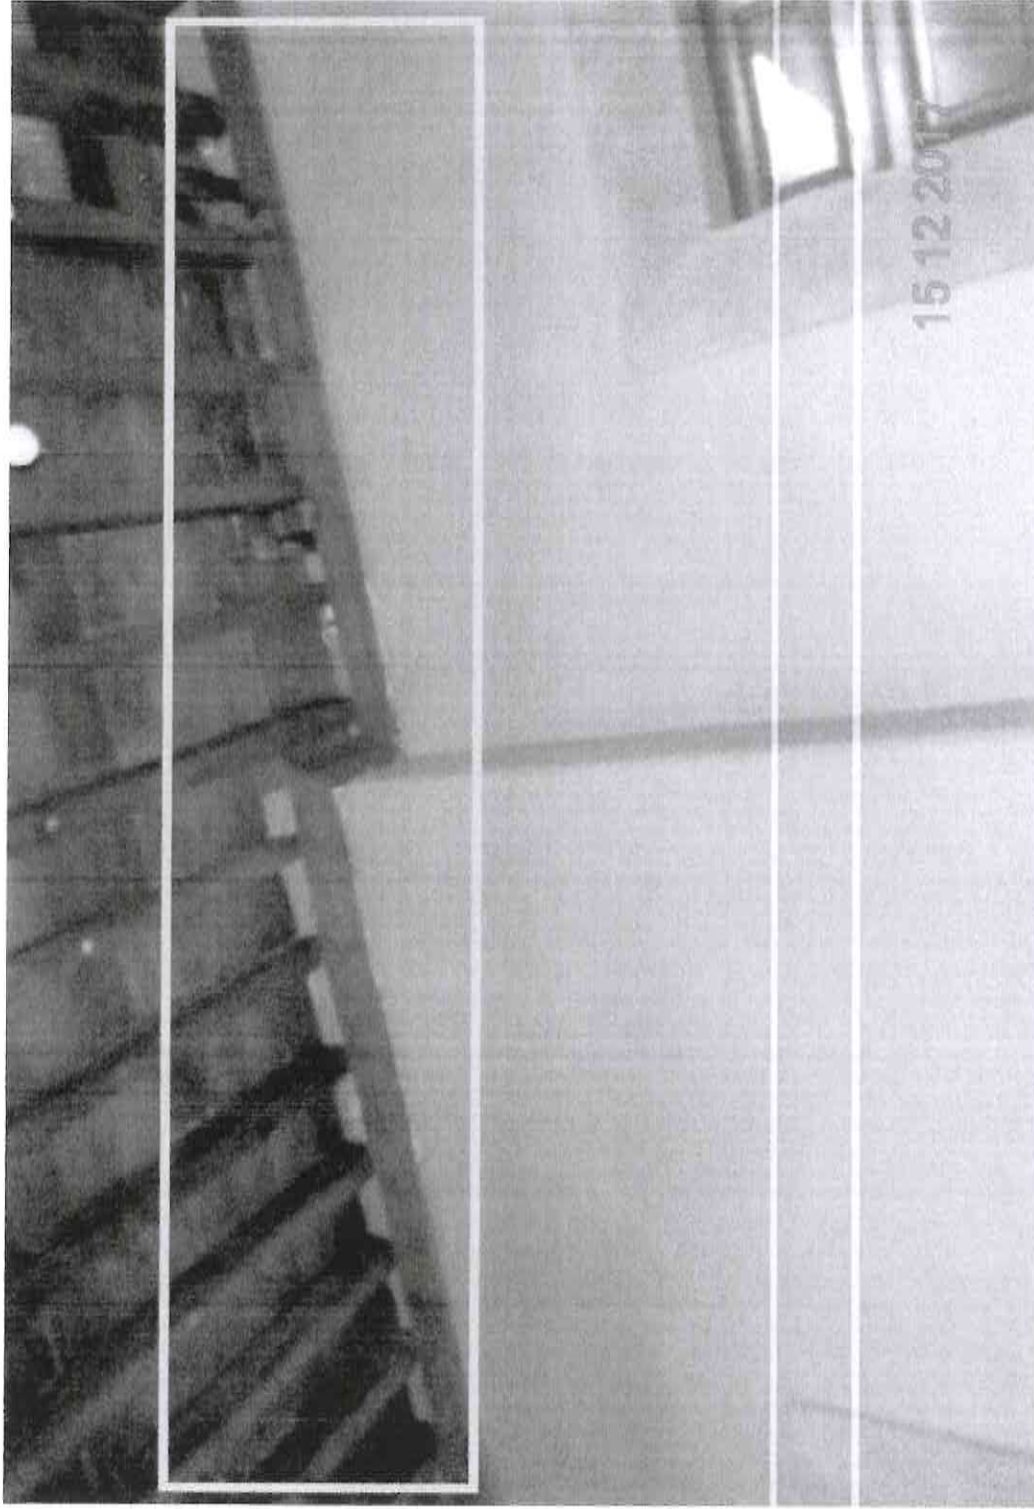
Fotografía 9.- Vista de la junta constructiva oriente cuyo movimiento se mostró en los elementos arquitectónicos (viguería de madera) de la losa de azotea.

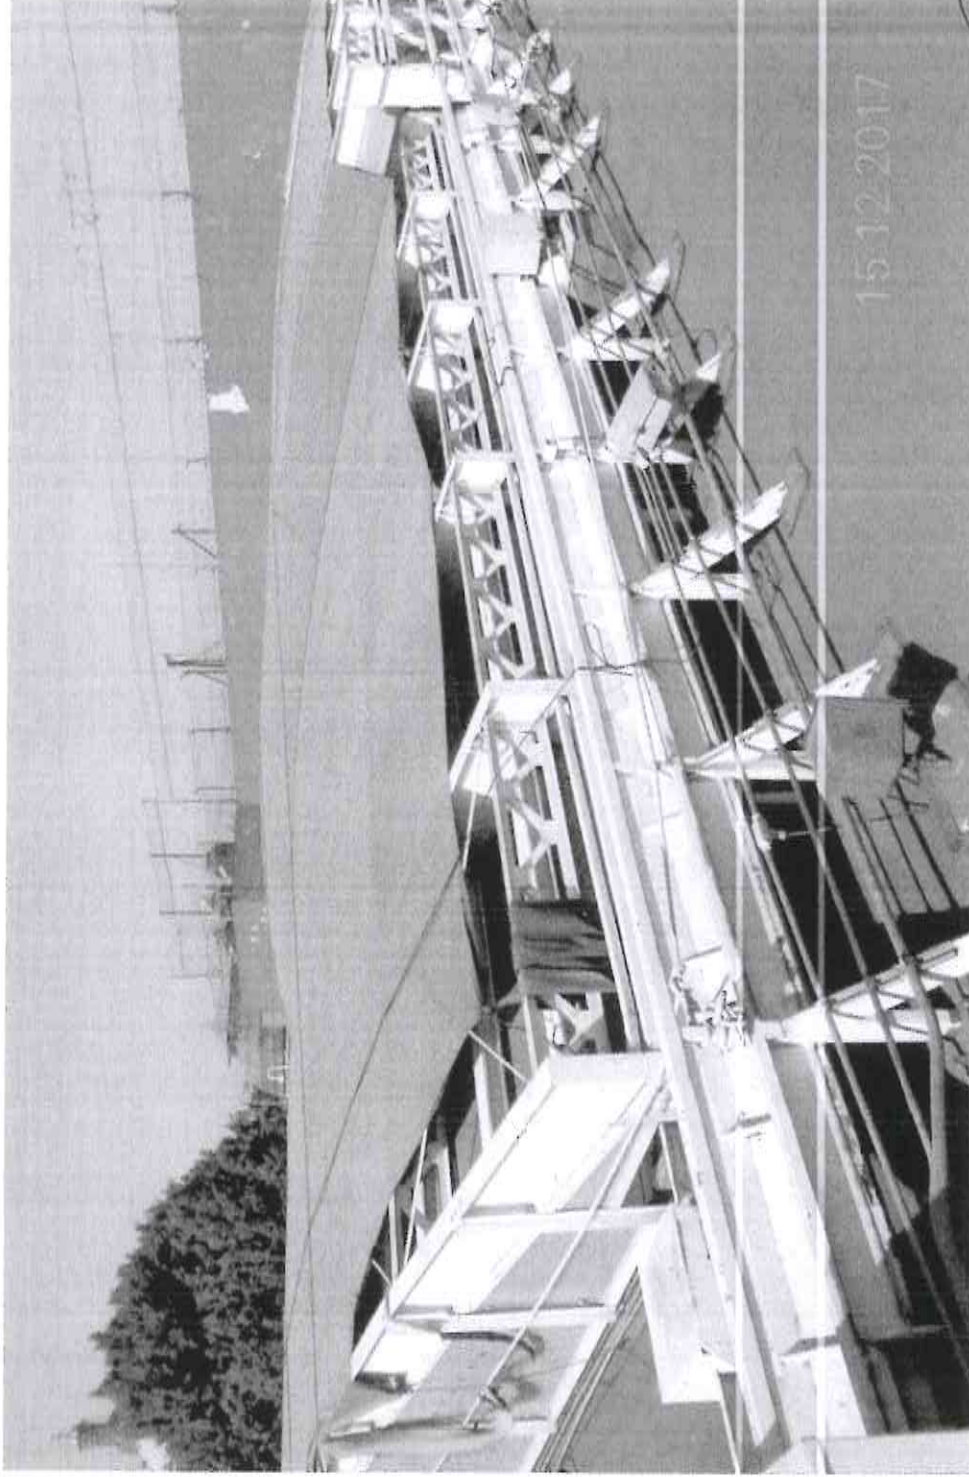
Fotografía 10.- Vista de la cubierta del patio principal que no presentó daños.

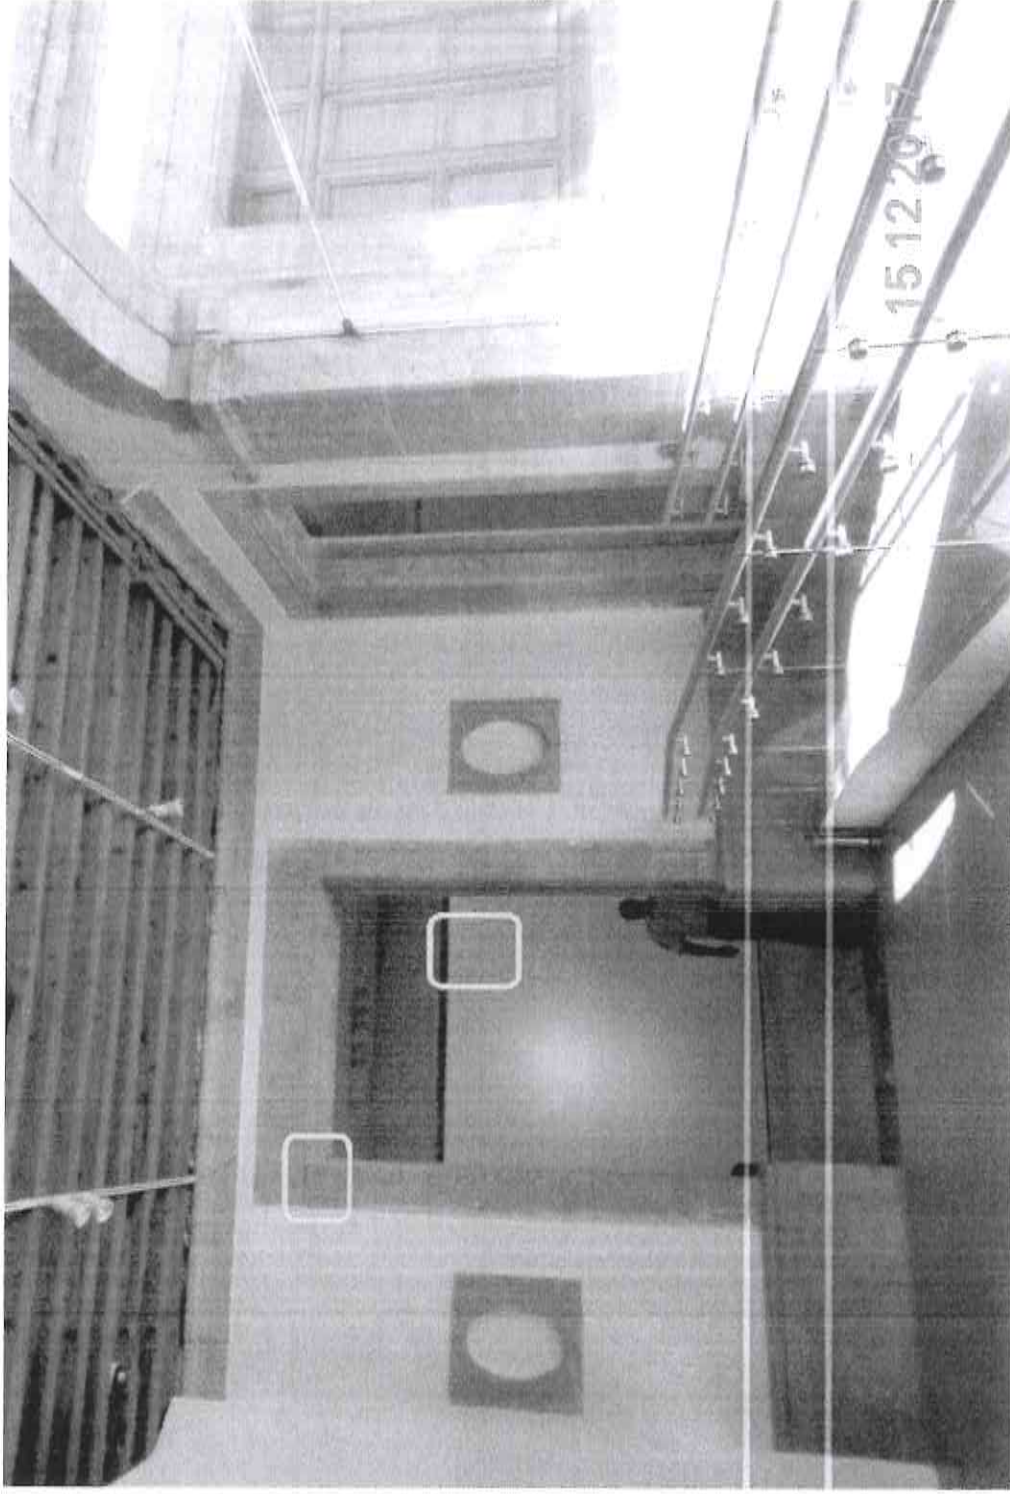
Fotografía 11.- Vista general del sector norponiente del conjunto museográfico, donde se observan los deterioros más notorios de fisuramiento en los muros de carga.

- a) Deberán inyectarse las grietas en los muros hechos con mampostería de piedra natural, o la reposición del mortero de las juntas entre bloques que presentan discontinuidades.
