**INFORME SOBRA LA INSPECCIÓN DEL ESTADO ESTRUCTURAL DE LOS EDIFICIOS  
EN USO DE LA SECRETARÍA DE HACIENDA Y CRÉDITO PÚBLICO EN LA CIUDAD DE  
MÉXICO.**

**INMUEBLE: ESCUELA PRIMARIA LUIS CABRERA UBICADA EN LA CALLE RAMÓN PRIDA No.  
41, COL. ALVARO OBREGÓN DELEGACIÓN VENUSTIANO CARRANZA, C.P. 15900 EN LA  
CIUDAD DE MÉXICO.**

**INFORME REALIZADO PARA:  
SECRETARÍA DE HACIENDA Y  
CRÉDITO PÚBLICO (SHCP)**

**COLINAS DE BUEN S.A. DE C.V.  
NOVIEMBRE DE 2017**

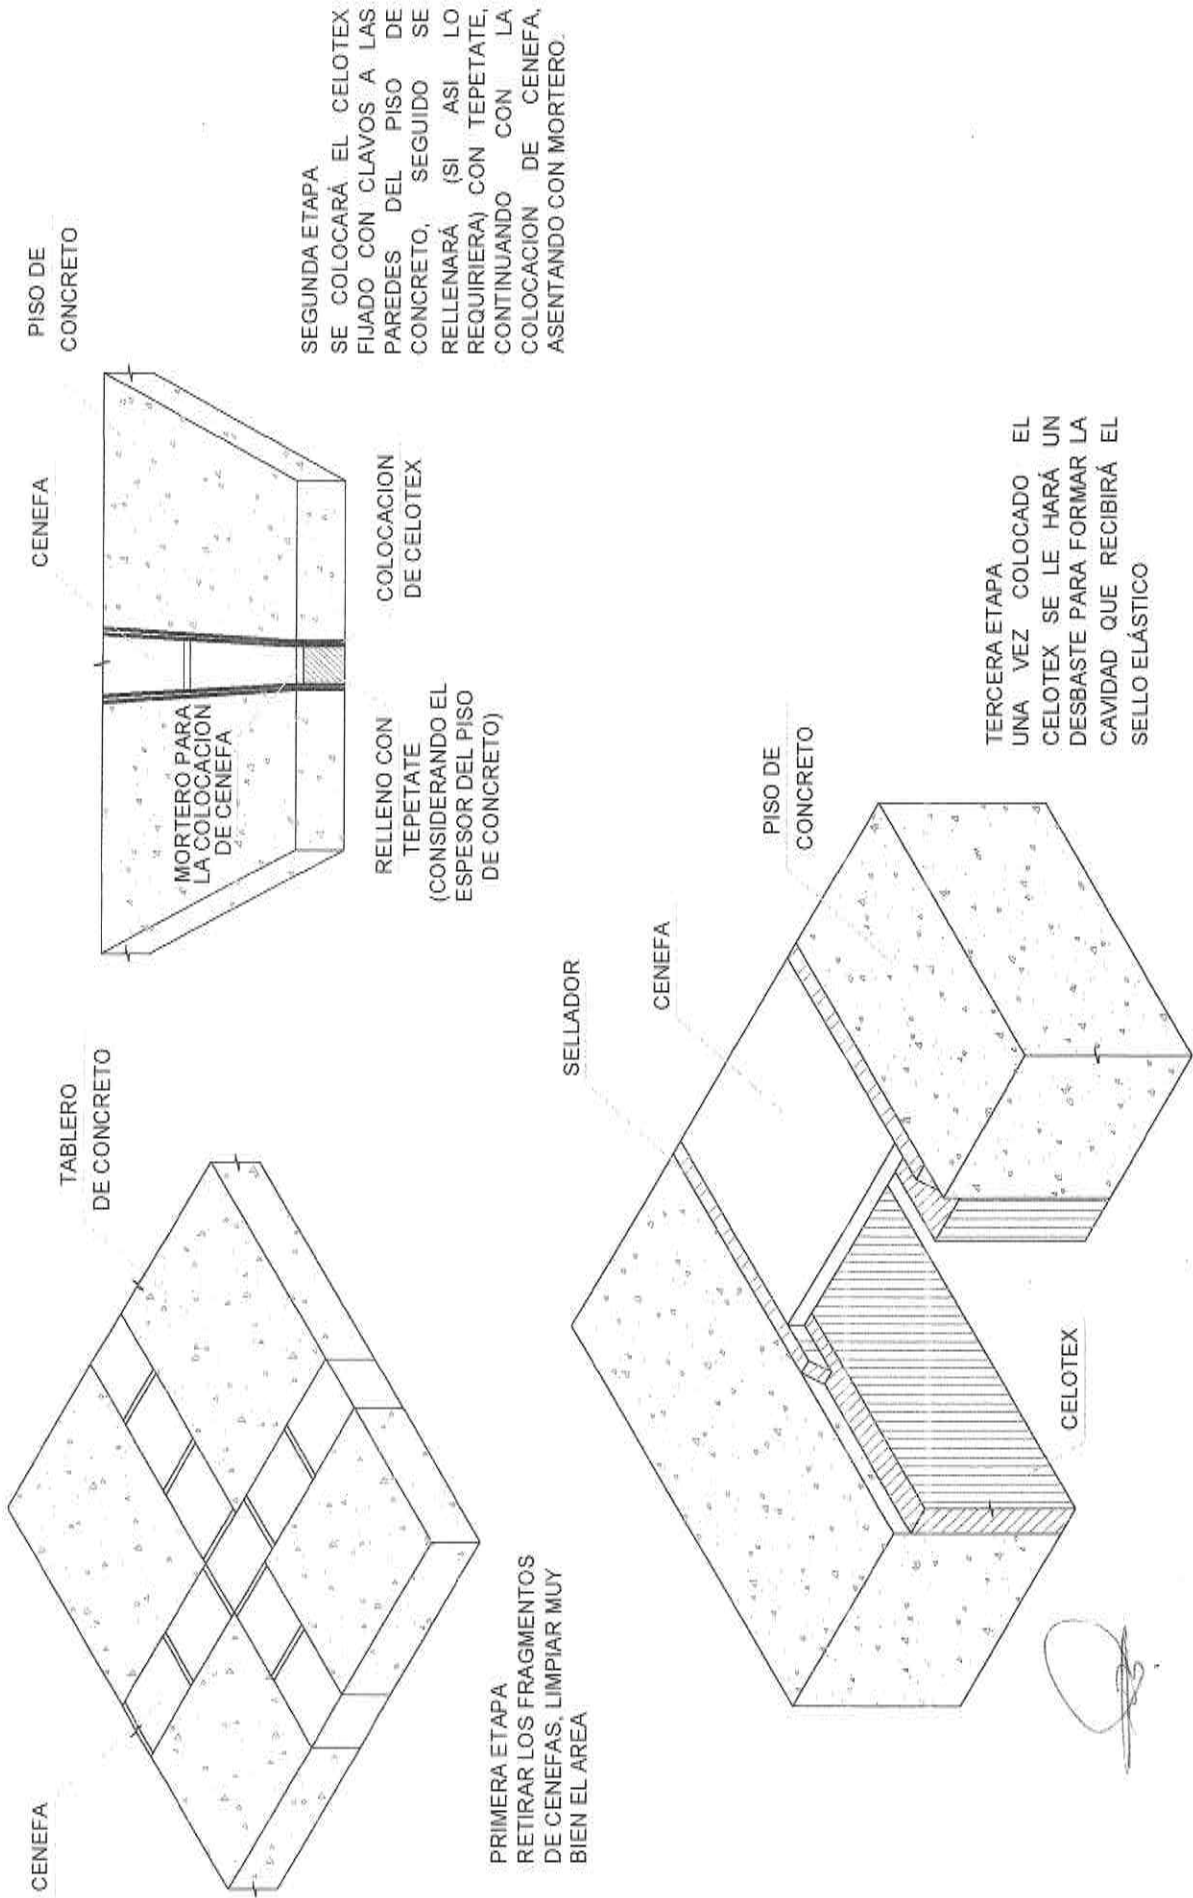
FIG.06.- REHABILITACION DE JUNTAS EN TABLERO DE PISO DE PATIOS

En lo referente al estado de los firmes de concreto de patios y canchas de futbol se registran efectos de fisuras y grietas de carácter preexistente, debido a efectos de temperatura por sus grandes dimensiones, así como a la falta de juntas apropiadas para absorber los efectos de dilatación térmica. Las uniones de tableros que constituyen las juntas que son a base de cenefas se fracturaron durante los efectos sísmicos y consecuentemente manifiestan desprendimientos posteriores a los sismos.

- a) No obstante lo anterior es necesario realizar trabajos de rehabilitación en las juntas entre los tableros de los firmes donde las cenefas o bloques de cemento se desprendieron, la reparación de las juntas debe realizarse como se indica en la figura A, que consiste en la limpieza y retiro de los fragmentos de cenefas y la colocación de una cenefa nueva, previa colocación de un panel delgado de celotex y un sello elástico a cada uno de los lados que constituyen la junta para absorber incrementos volumétricos.

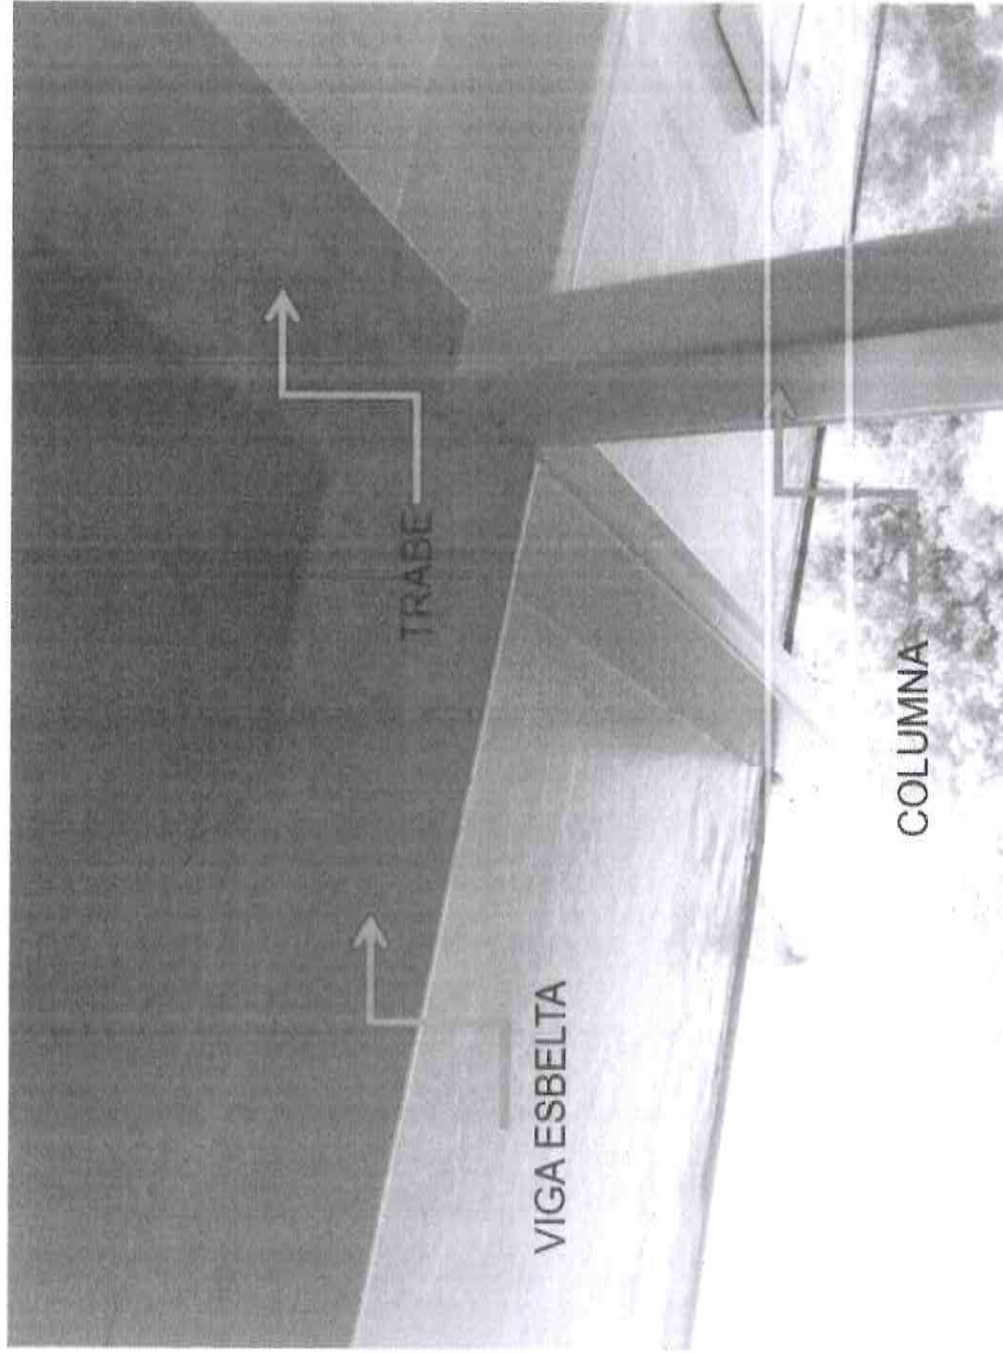
**Fotografía 2.-** Vista de los elementos portantes que conforman la estructura del modulo tipo aulas, donde se observó que éstos son de acero en sección tipo cajón, formando marcos en el sentido transversal de la estructura, los cuáles están unidos por una viga esbelta a manera de atiesador, también se observa que las losas de entrepiso son del tipo de losa maciza.

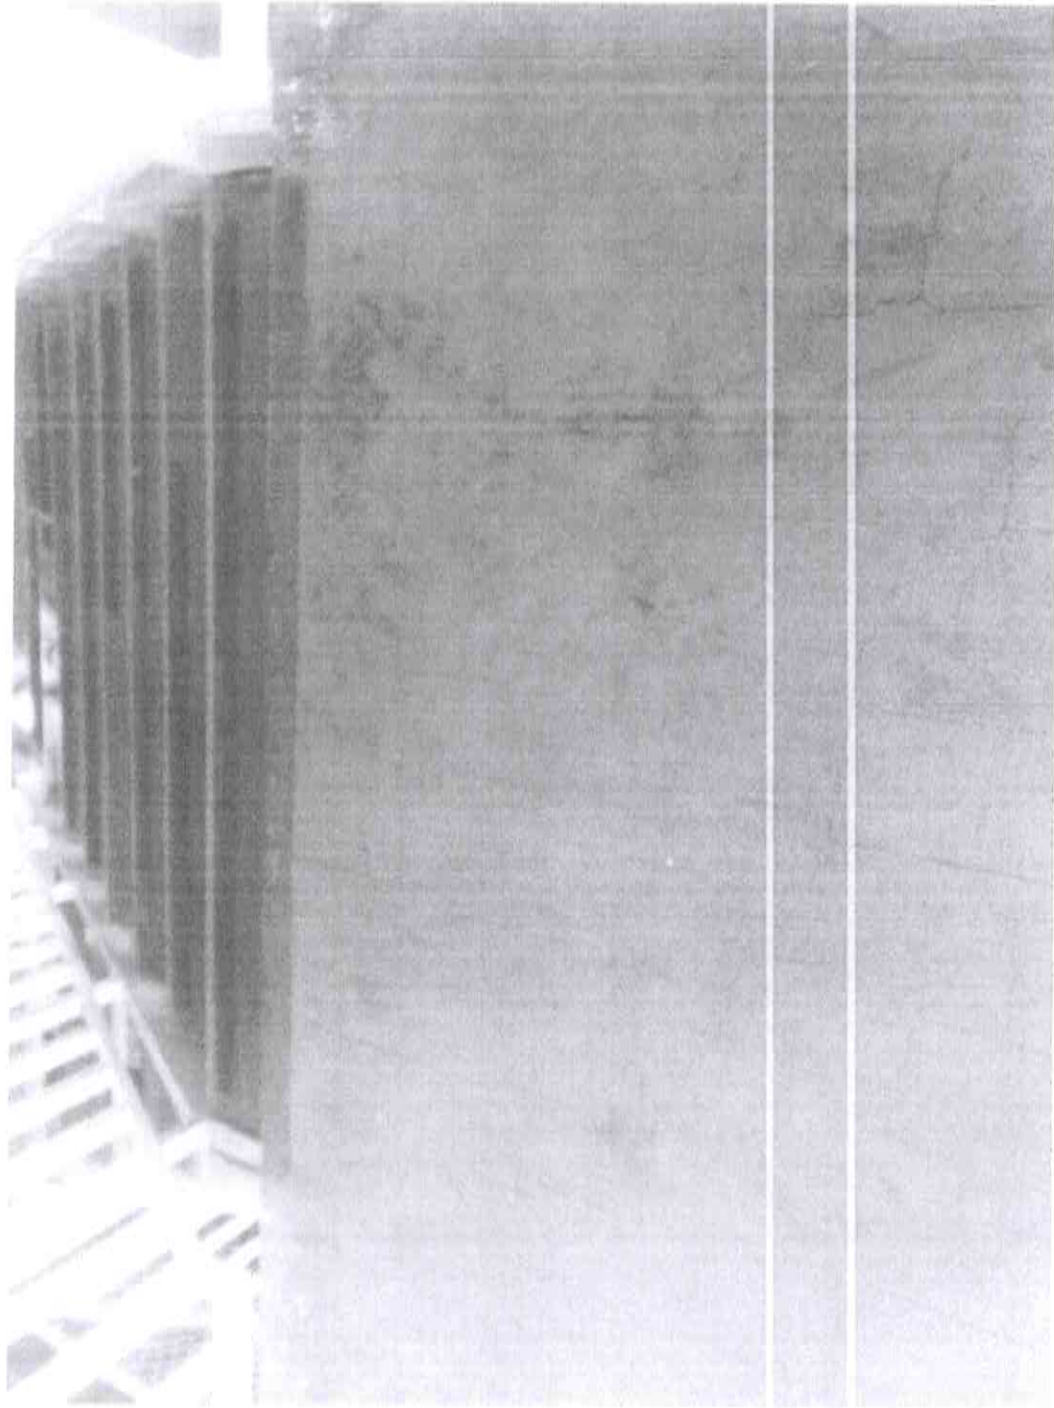
**Fotografía 3.-** Vista de la losa de piso de nivel dos, donde se observa que el sistema de entrepiso de los módulos de aulas son de tipo losa maciza.

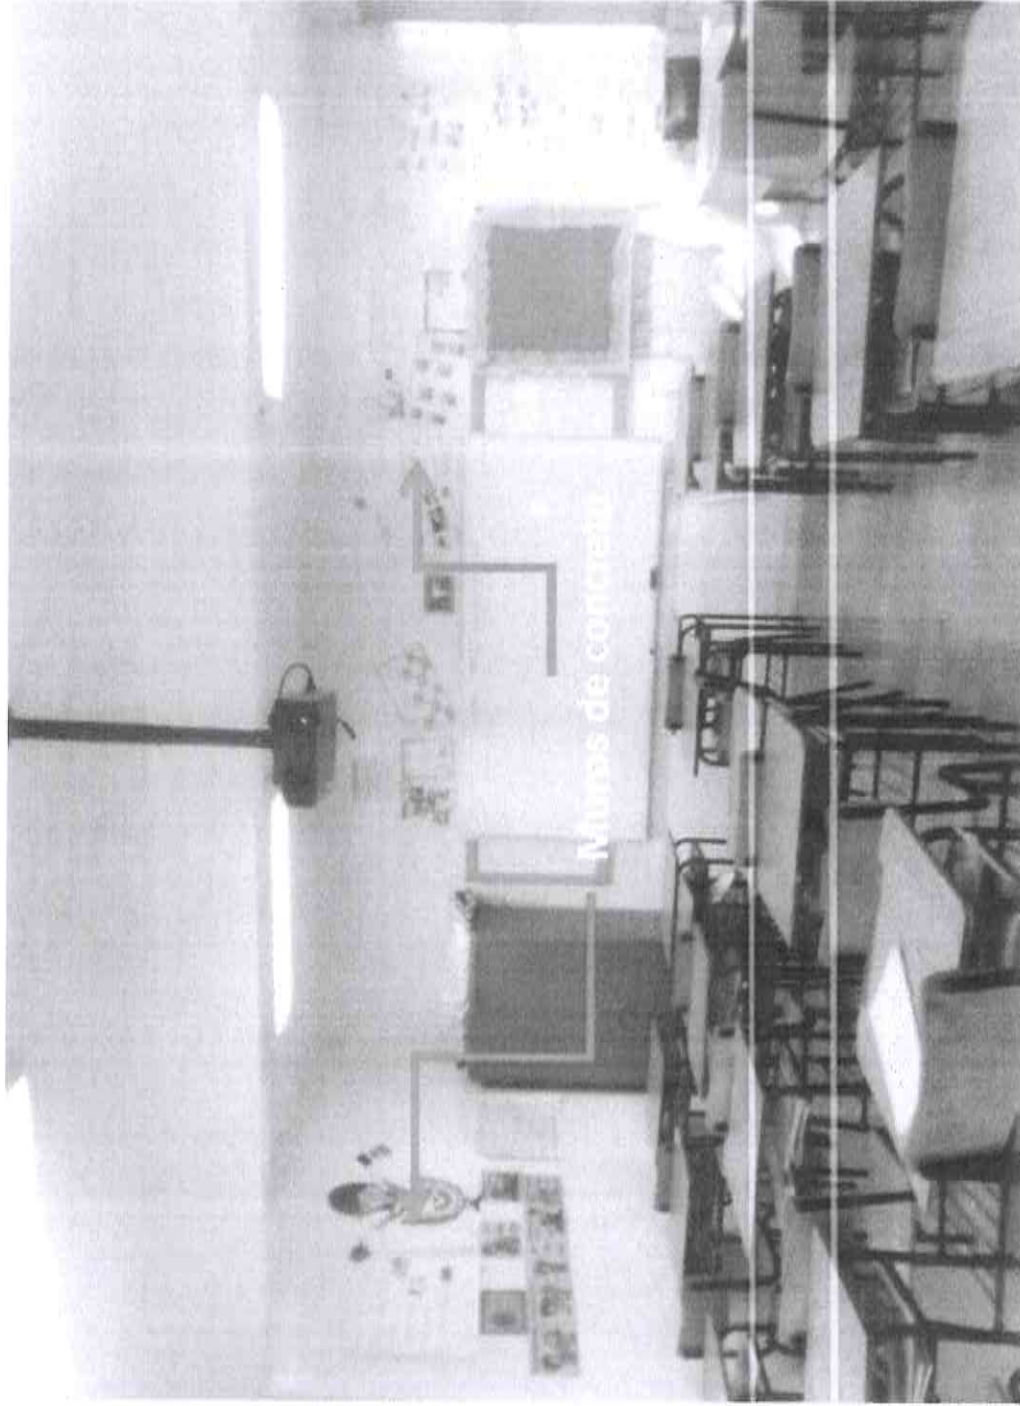
**Fotografía 4.-** Vista en el interior de un aula donde se puede ver que en los edificios de éste módulo están rigidizados mediante muros de concreto en el sentido transversal y parcialmente sobre los lados largos del módulo de los dos niveles y que forman una sección "L" a cada 15 metros aproximadamente.

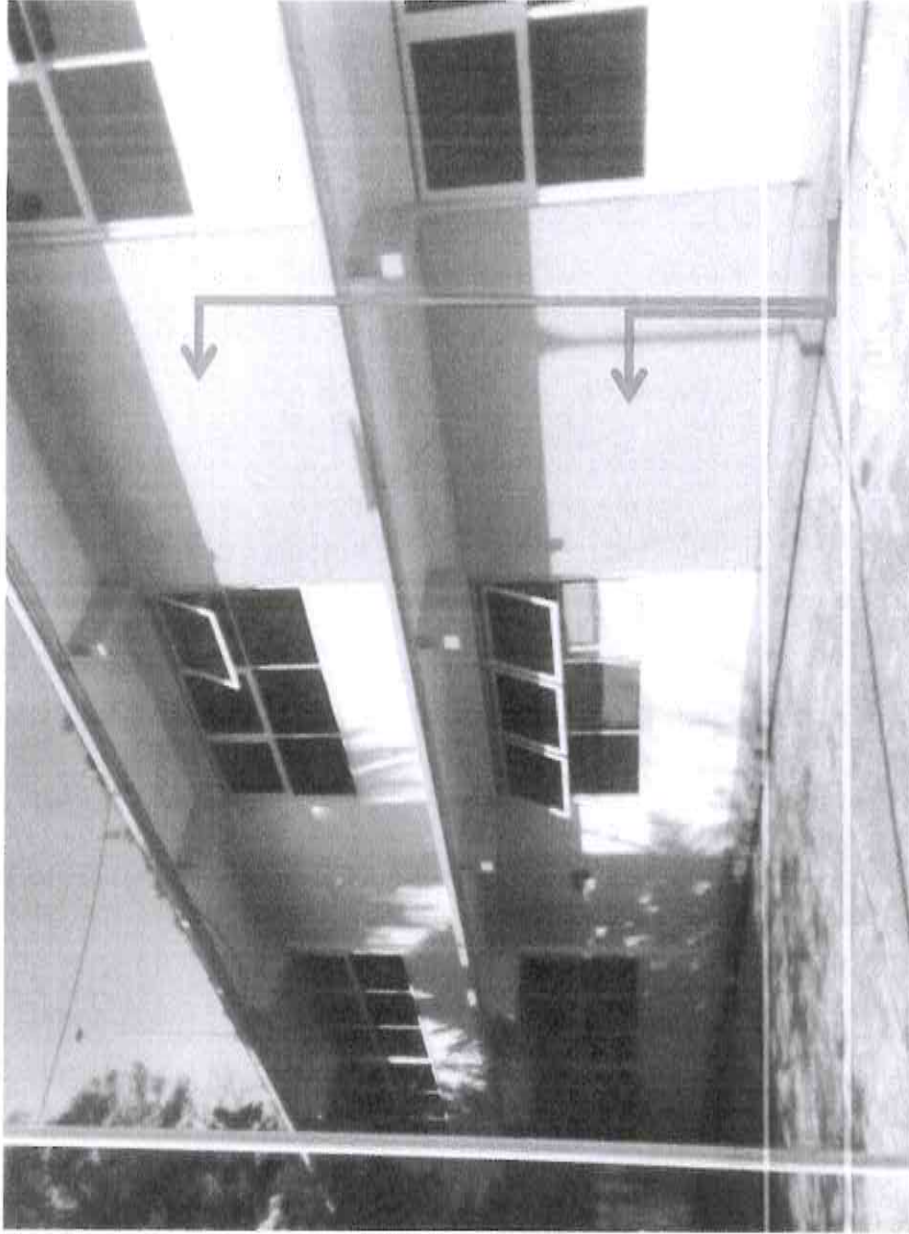
**Fotografía 5.-** Vista en el exterior de un módulo tipo aulas donde se corrobora la rigidización de las aulas mediante muros de concreto que abarcan los dos niveles y que en planta adoptan una traza en forma de "L" a cada 15 metros aproximadamente.

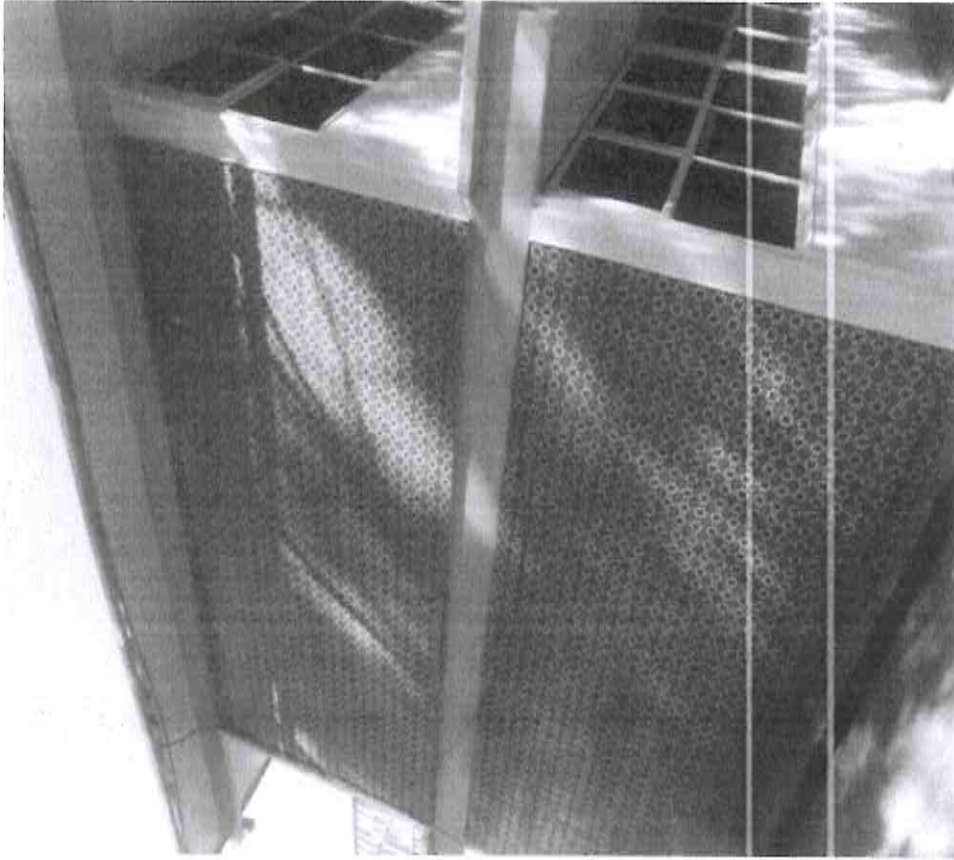
**Fotografía 6.-** Vista de los muros tapón de los edificios de aulas, los cuales son en su mayoría a base de block hueco vidriado y revestido con cerámica tipo talavera.

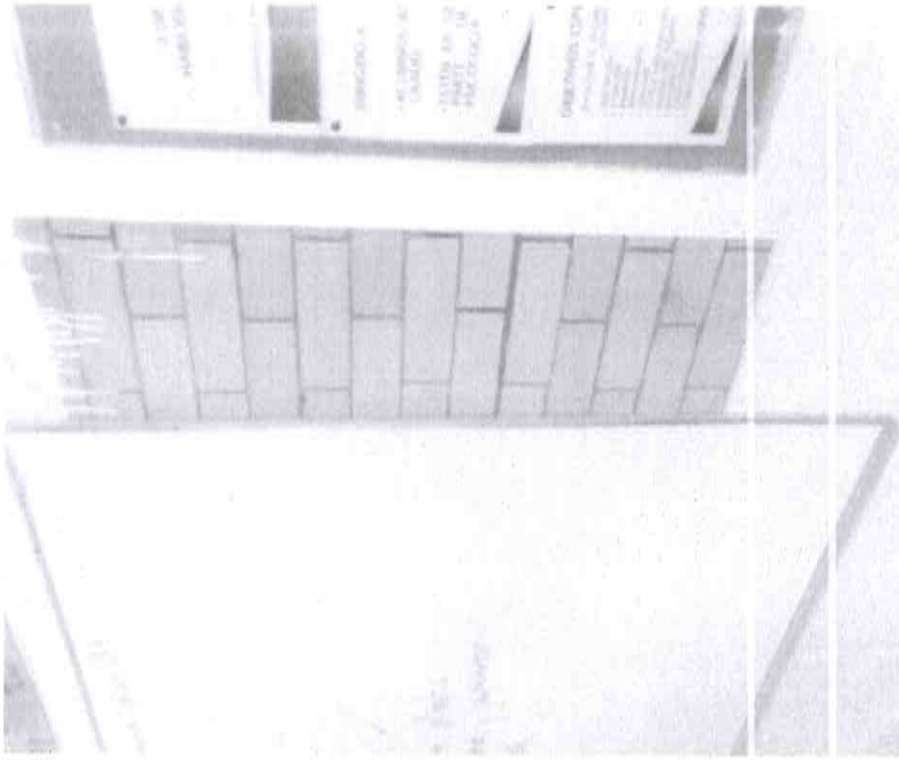
**Fotografía 7.-** Los muros de los edificios de aulas tienen en planta una distribución intercalada con los muros de concreto de block hueco.

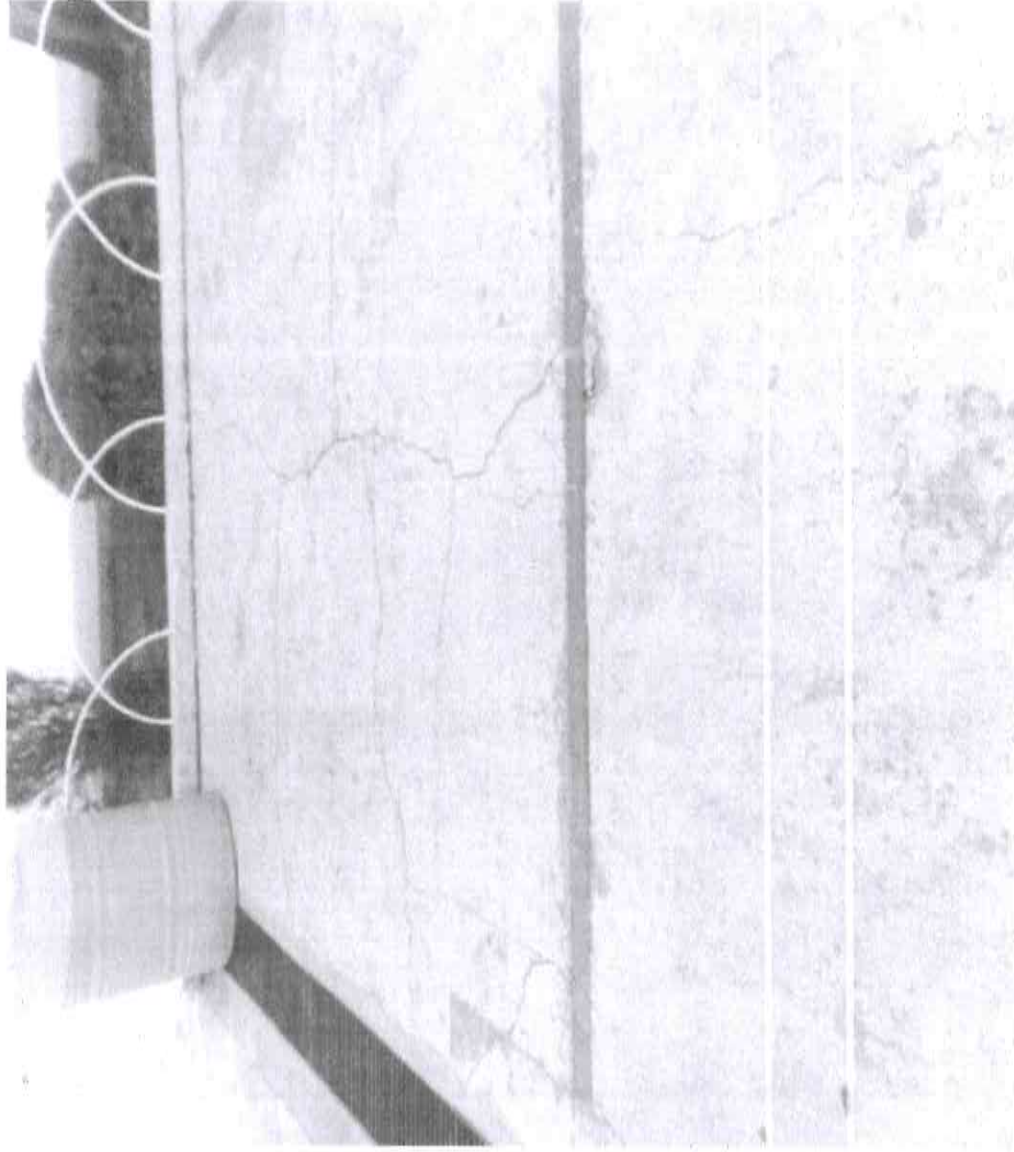
**Fotografía 9.-** Piso de patios, donde se observaron grietas y fisuras debido a temperatura.

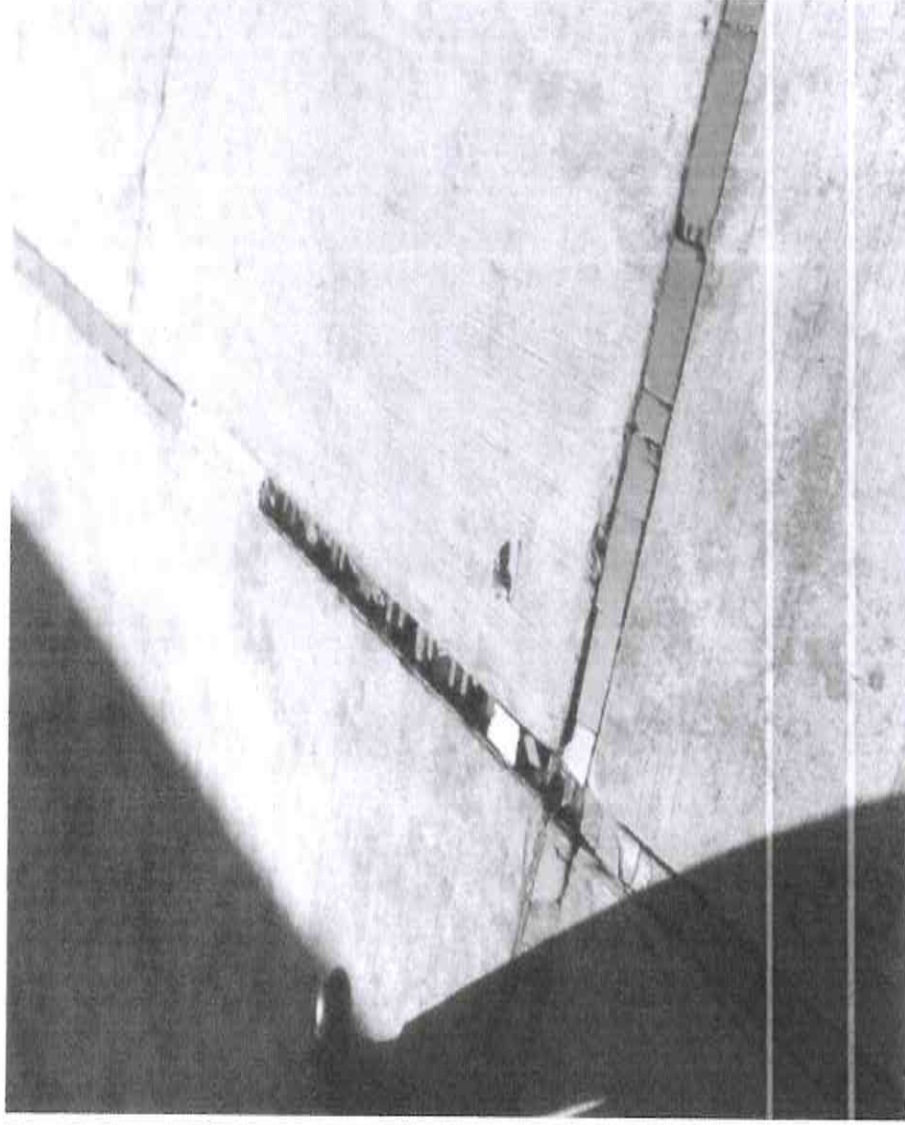
**Fotografía 10.-** Piso de patio donde se advierte el desprendimiento de cenefas en las juntas de los tableros.

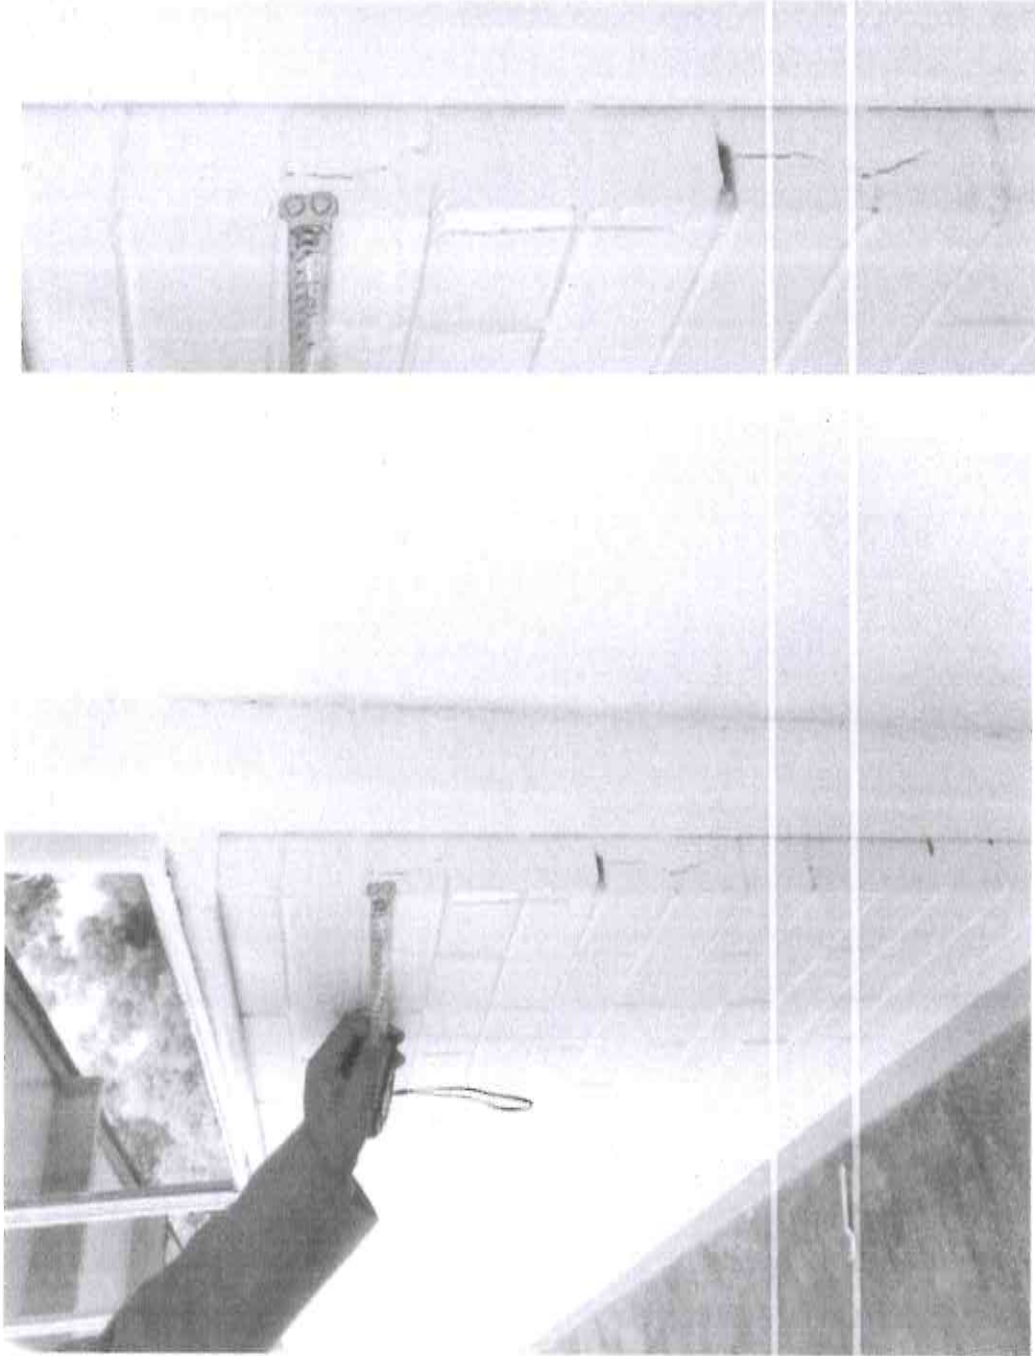
**Fotografía 11.-** Murete en uno de los salones de planta alta donde se pueden ver unas pequeñas fisuras verticales, las cuales posiblemente son de carácter preexistente.

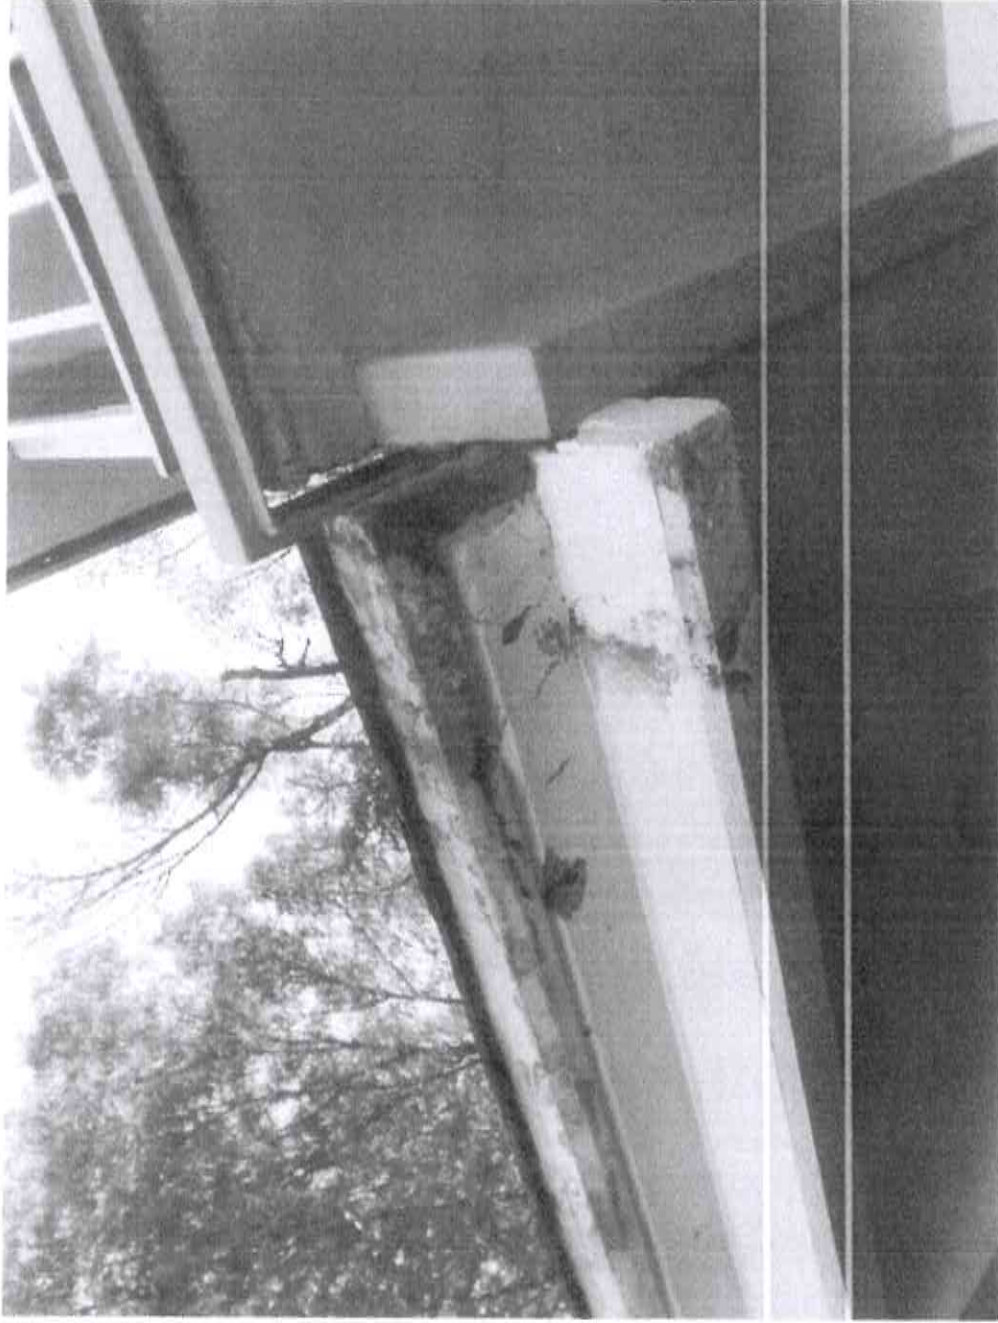
Con respecto a las estructuras que conforman los andadores constituidas por columnas y trabes de acero y losas de concreto, se observan afectaciones preexistentes de humedad y desprendimientos de fragmentos de concreto pertenecientes a la losa que dejan al descubierto el refuerzo de acero.

**Fotografía 12.-** Las estructuras de los pasillos se encuentran con daños preexistentes, y además no cuentan con la debida holgura de separación con la estructura de los módulos tipo aula. Lo anterior puede inducir en eventos sísmicos una interacción desfavorable.

- b) Deberán tratarse las losas de andadores que presentan efectos de humedad, con impermeabilizantes y colocación de botaguas, para combatir en la medida de lo posible dicho deterioro.

- c) Se deberá colocar una junta estructural suficiente entre la estructura de los andadores con la estructura de los módulos tipo aulas para inducir condiciones favorables de interacción entre ellas durante eventos sísmicos.

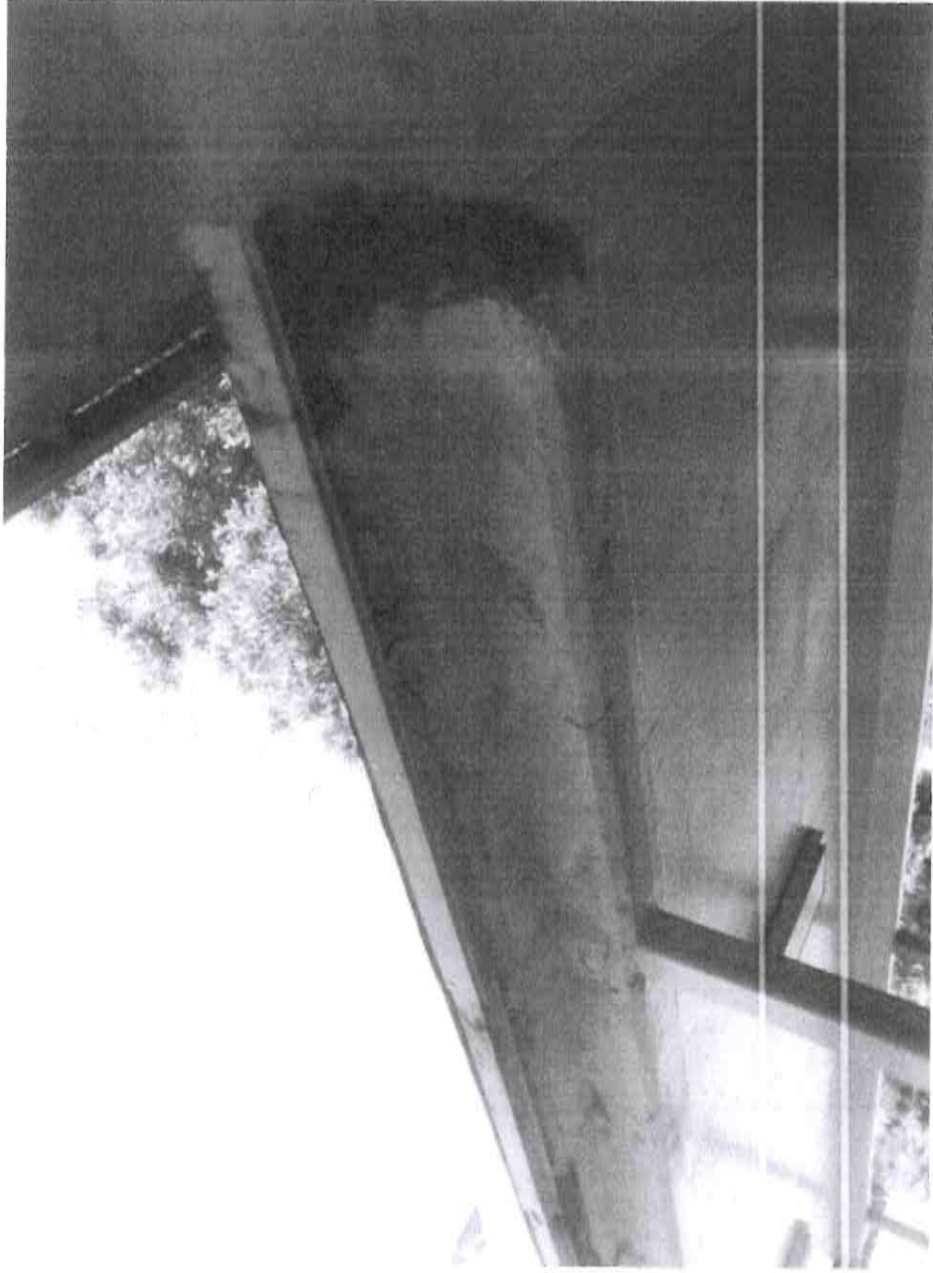
**Fotografía 13.-** En general se observa que las estructuras de los pasillos en el contacto funcional con los módulos de aulas acusan deterioros en sus extremos, que se manifiestan como desprendimientos de fragmentos de concreto que dejan expuesto el refuerzo de acero (varillas). Es posible que durante los sismos se asentara el efecto de fragmentación.
