## **DICTAMEN FINAL DE LA COMISIÓN INVESTIGADORA DEL SINIESTRO FERROVIARIO OCURRIDO EN LA ZONA URBANA DE SAN JUAN DEL RÍO, QUERÉTARO.**

**Secretaría de Comunicaciones y Transportes**  
Agencia Reguladora del Transporte Ferroviario  
**No. de expediente CISF-001-2017**

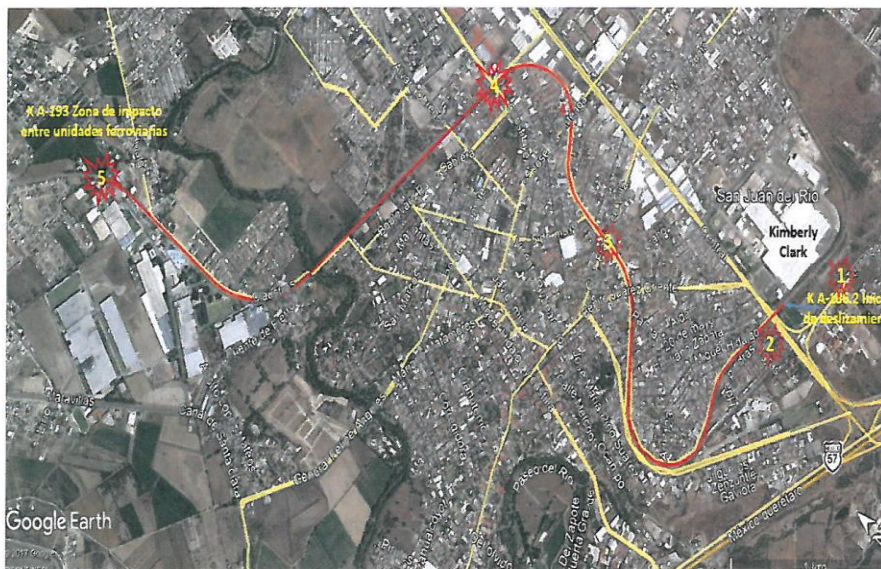
**Imagen 4**

- b) El mismo carro tanque UTLX-300941 (Parte 1) arrolló a una persona a su paso por el cruce a nivel localizado en el kilómetro A-189+960 (Av. Constituyentes). La persona sólo fue identificada como Romel "Javier".<sup>2</sup>
- c) Atrás del carro tanque UTLX-300941, rodaron sin control el grupo de 5 furgones (Parte 2): furgón con matrícula KCSM-35600 vacío; furgón con matrícula KCSM-31250 vacío; furgón con matrícula KCSM-30042 vacío; furgón con matrícula KCSM-30015 vacío; y el furgón con matrícula NKCR-66319 vacío.

El recorrido que siguieron el carro tanque UTLX-300941 y los furgones vacíos se puede apreciar en la siguiente imagen:

El carro tanque UTLX-300941, se impactó en el kilómetro A-193+080 con tolva KCS-288315, equipo ferroviario del tren granelero GKCMXI-17 que se encontraba estacionado en la vía principal con 93 (noventa y tres) unidades cargadas.

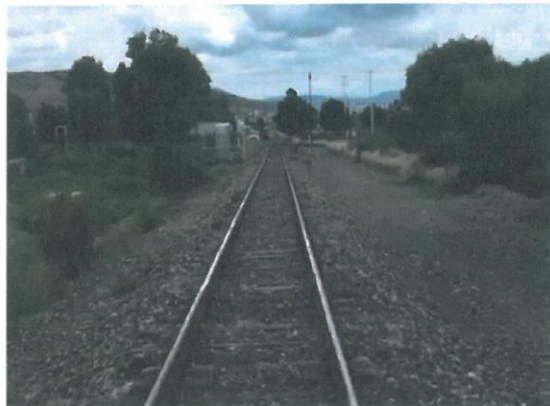
**Imagen 5**

- De los informes técnicos presentados por los Inspectores que se constituyeron en el lugar del Siniestro, se señaló que el cambio de vía estaba en buen estado, sin hacer especial referencia a que el mismo se encontrara dañado.
- No obstante, de lo anterior, la Comisión tomó en consideración que tanto en los informes de los Inspectores como de la manifestación que refiere la empresa KCSM, en el tramo de la vía donde originalmente se habían dejado las unidades, existe una pendiente de 1.5 % (uno punto cinco por ciento).
- Una pendiente de 1.5 % (uno punto cinco por ciento) se clasifica como una pendiente pesada en términos del RIT, lo que puede originar un avance del equipo de arrastre, siempre y cuando no estén aplicados los frenos de aire o manuales.

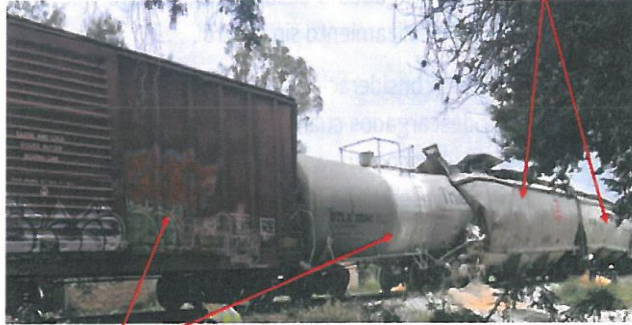
EQUIPO ESTACIONADO

EQUIPO SIN CONTROL

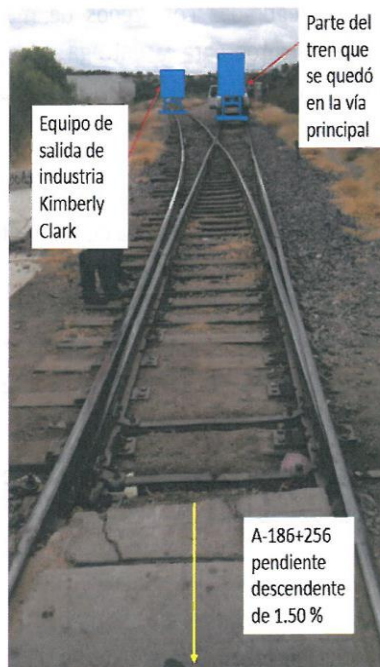
- En efecto, toda vez que el equipo de arrastre estacionado en vía principal se encontraba en una situación de pendiente, este no debió estar libre de slack, es decir debió estar “comprimido”, dado que las unidades estaban estacionadas en una pendiente descendente. Lo anterior como una medida de seguridad para evitar que el equipo estacionado sea desacoplado con facilidad, así como por ser necesario para permitir el aumento en el frenado dinámico.
- Por lo que hace al bloqueo de las ruedas, tomando en consideración la existencia de una pendiente pesada de 1.5 % (uno punto cinco por ciento) que existe en la zona, fue una acción que no se tomó y que hubiese coadyuvado a que el equipo ferroviario quedara protegido contra movimientos no deseados.
