DICONSA S.A. DE C.V.
ALMACÉN RURAL PAREDÓN
TONALÁ

REPORTE DE DAÑOS

REPORTE DE DAÑOS OCURRIDOS POR EL TERREMOTO EL PASADO 7 DE SEPTIEMBRE EN ALGUNAS
INSTALACIONES DE DICONSA S.A. DE C.V.

OFICIO NO. SPCYDGGIRD/ 247 /2017
ASUNTO: OPINIÓN TÉCNICA RIESGO MEDIO
TUZANTAN CHIAPAS, 11 DE OCTUBRE DEL 2017.

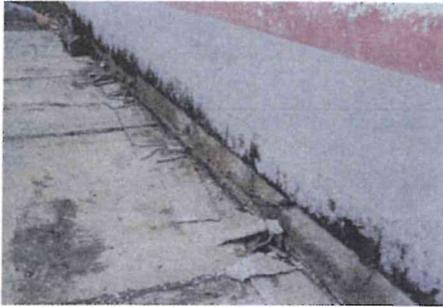
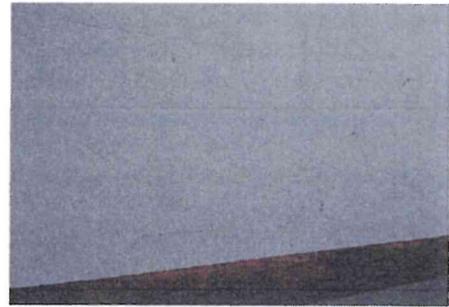
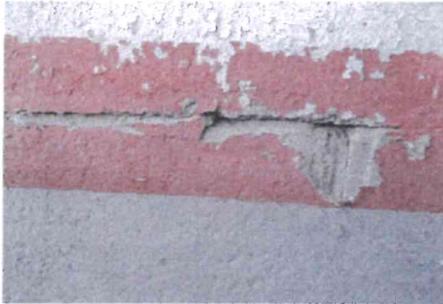
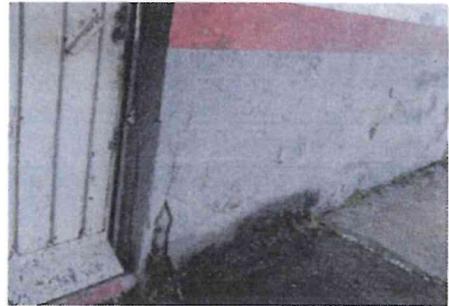
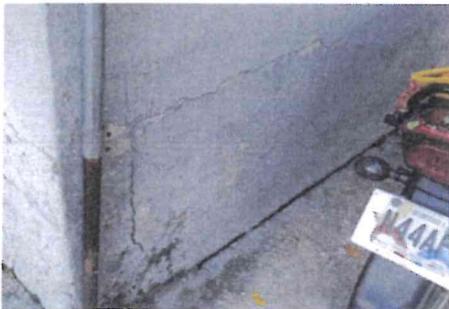
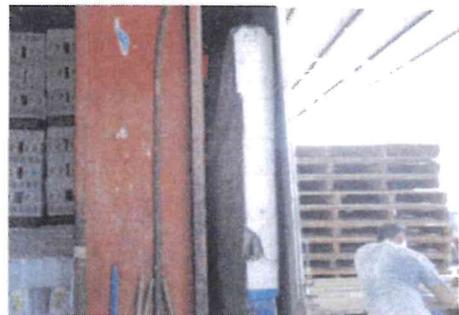
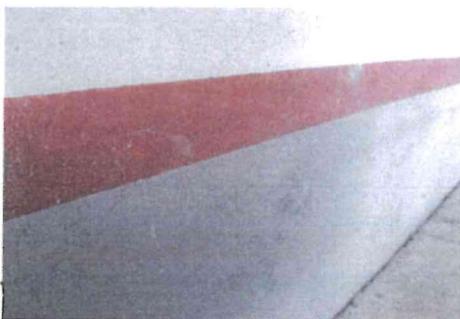
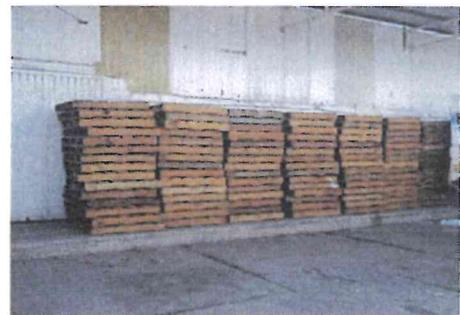
ESTE INMUEBLE SE ENCUENTRA ESTRUCTURALMENTE EN BUENAS CONDICIONES, SU AFECTACIÓN ESTA EN LOS DOS MUROS LATERALES, CON DIMENSIONES DE 50.00 MTS. DE LONGITUD x 2.30 MTS. DE ALTURA, CADA UNO, LOS CUÁLES SE DEBEN DEMOLER Y LEVANTAR NUEVOS MUROS.

POR LO TANTO EL PERSONAL PUEDE SEGUIR LABORANDO DENTRO DEL MISMO, PERO SE REQUIERE ACORDONAR CON CINTA DE PREVENCIÓN A 2.00 MTS. DE DISTANCIA POR LA PARTE EXTERIOR EVITANDO ASÍ LA CIRCULACIÓN DEL PERSONAL CERCA DE LA ZONA.

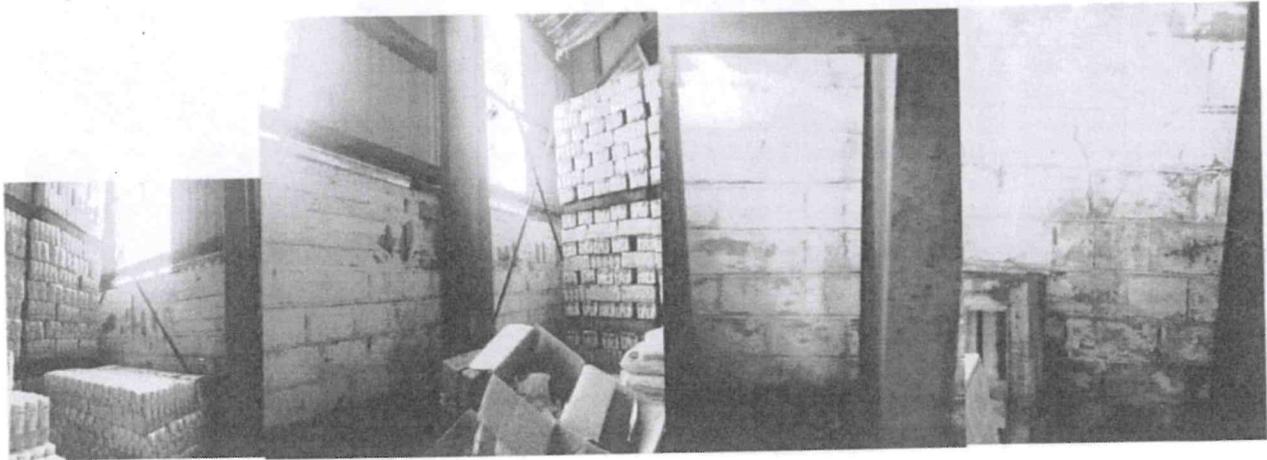
SE OBSERVA QUE PRESENTA FISURAS NO MAYOR A 5 MM DE ANCHO, DESPRENDIMIENTO DE CONCRETO DONDE SE OBSERVA LA CORROSIÓN DE LAS VARILLAS DE ACERO, LA CUAL ES PROVOCADO POR LA HUMEDAD DE LA PARTE DE AFUERA, AFECTACIÓN ÚNICAMENTE EN ELEMENTOS NO ESTRUCTURALES.

I ES IDENTIFICADA COMO **RIESGO MEDIO**, EL ÁREA DEL HANGAR UNO DONDE COMPRENDE EL ÁREA DE OFICINA, ALMACENAJE DE PRODUCTOS VARIOS Y ÁREA DE EXHIBICIÓN DE PRODUCTOS, ESTO POR PRESENTAR FISURAS Y DESPRENDIMIENTO DE REPELLO EN MUROS CON EXPOSICIÓN DE LAS VARILLAS Y HUMEDAD EN LOS MUROS EN DIVERSOS TRAMOS DE LA ESTRUCTURA DEL INMUEBLE.

RECOMENDACIÓN: SE NECESITA DAR MANTENIMIENTO Y REPARAR LOS DAÑOS EN LOS MUROS COMO TRABAJO DE PREVENCIÓN, ASÍ COMO DERRAMAR LAS RAMAS DE LOS ARBOLES CERCANOS AL MURO PARA PERMITIR EL PASO DE LOS RAYOS SOLARES PARA EVITAR LA ACUMULACIÓN DE HUMEDAD.

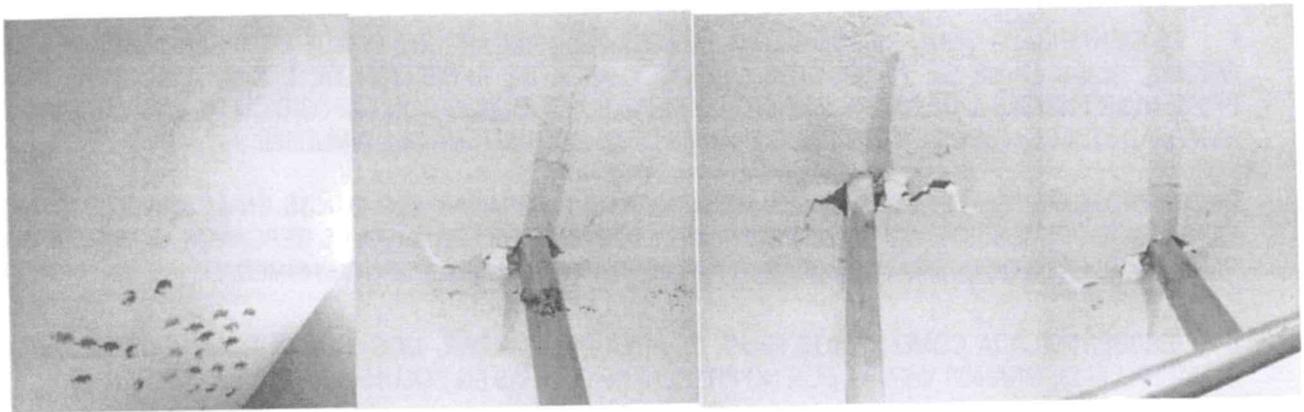
EN EL ÁREA DE OFICINAS SE OBSERVA QUE PRESENTA FISURAS NO MAYOR A 3 MM DE ANCHO Y LEVANTAMIENTO DE PINTURA Y REPELLO.

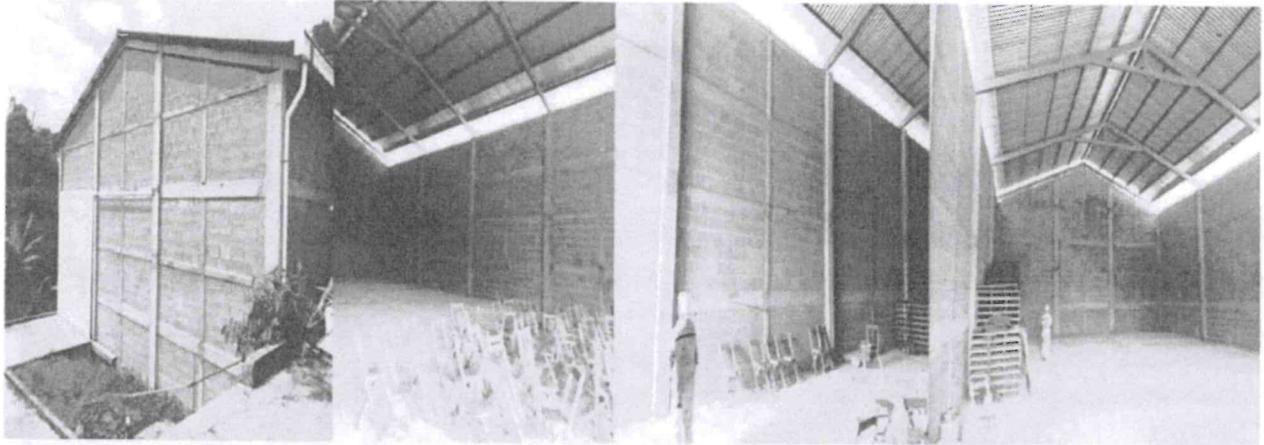
SE OBSERVA QUE NO CUENTA CON GRIETAS EN ELEMENTOS DE CONCRETO, COLUMNAS, NO EXISTE REDUCCIÓN IMPORTANTE DE LA CAPACIDAD SISMO RESISTENTE, SE OBSERVA DESPRENDIMIENTO DE REPELLO EN COLUMNAS.

II ES IDENTIFICADA COMO **RIESGO BAJO**, EL ÁREA DEL HANGAR DOS DONDE COMPRENDE EL ÁREA ALMACENAJE DE GRANOS VARIOS, POR NO PRESENTAR FISURAS EN COLUMNAS, TRAVÉS Y CADENAS
