21. OFICINAS SINDICATO DIF.

OCTUBRE 2017

## **DICTAMEN DE ESTABILIDAD Y SEGURIDAD ESTRUCTURAL**

***Con fundamento en el Artículo 34 fracción III del Reglamento de Construcciones para el Distrito Federal, se emite el presente DICTAMEN DE ESTABILIDAD Y SEGURIDAD ESTRUCTURAL.***

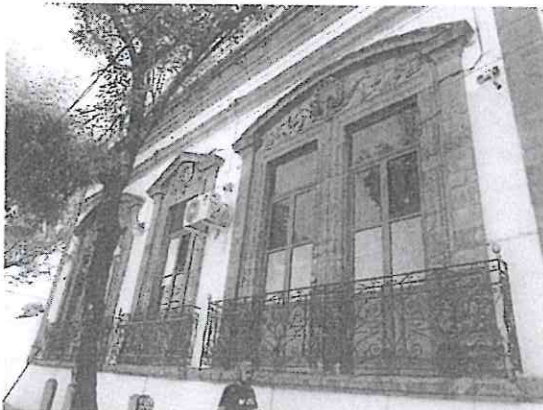
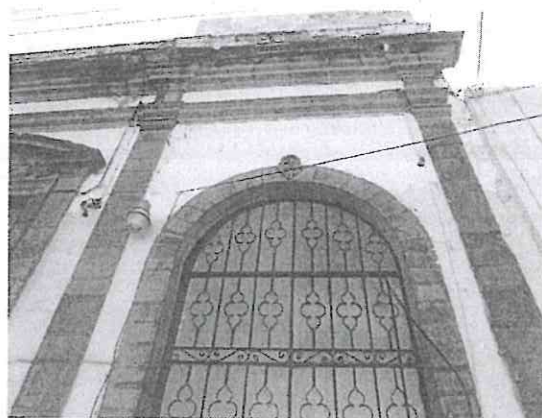
Foto 1 y 2. Fachada principal construida en 1901, en buen estado estructural.

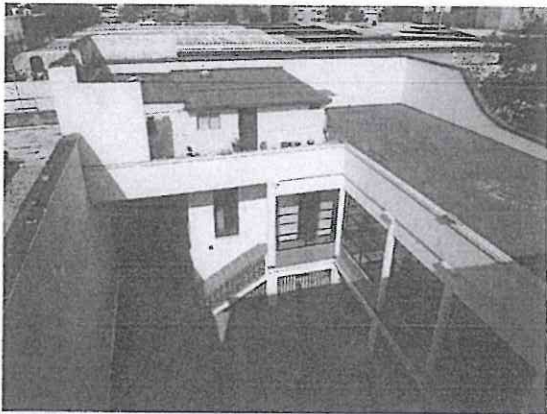
Foto 3. Fachada interior del primer cuerpo en "L" de un nivel, sin afectaciones estructurales.

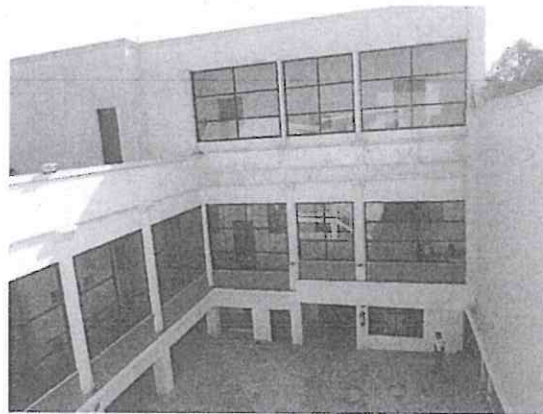
Foto 4. Fachada interior del cuerpo del fondo de dos niveles, sin afectaciones estructurales.

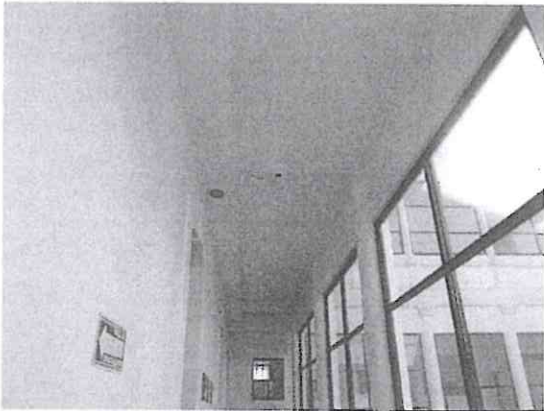
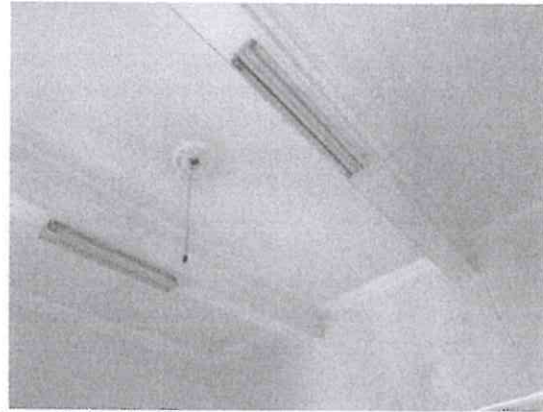
Foto 5. Muros, columnas y losa del pasillo, sin afectaciones estructurales.  
Foto 6. Losa plana y traves, sin afectaciones estructurales.

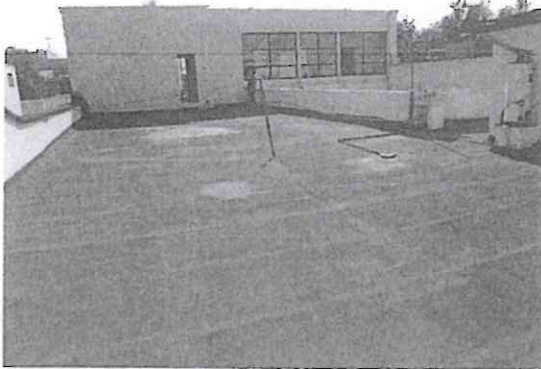
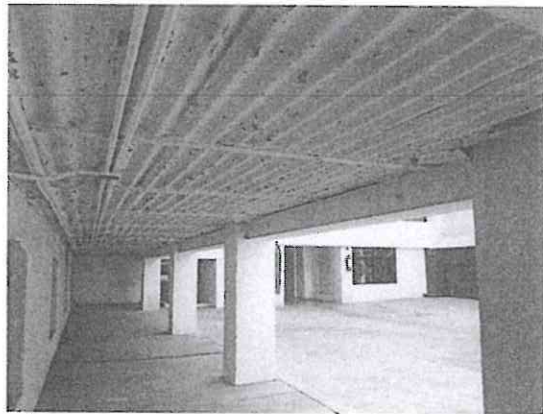
Foto 7. Losa plana de azotea, sin afectaciones estructurales.  
Foto 8. Sistema de entresuelo del sótano a base de viga y lámina, sin afectaciones estructurales.

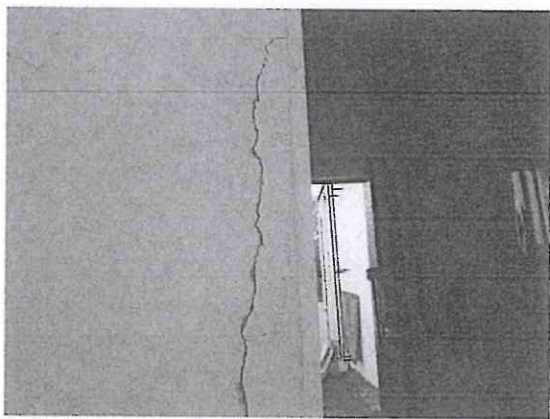
Foto 9. Fisura en el aplanado de un muro, misma que no representa riesgo estructural, sin embargo se recomienda su sellado.

1. Sellar las fisuras que se presentaron en algunos aplanados, mismo que no representan riesgo estructural alguno.
2. Arreglar el único punto donde se presenta deterioro por humedad, en el entrepiso de vigueta y lámina, en el sótano.

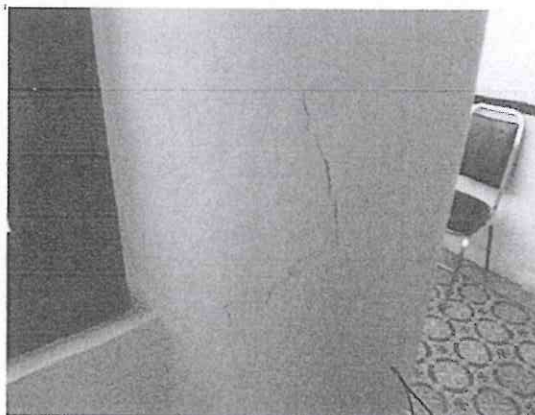
Foto 10. Fisura en el aplanado de una columna, misma que no representa riesgo estructural, sin embargo se recomienda su sellado.

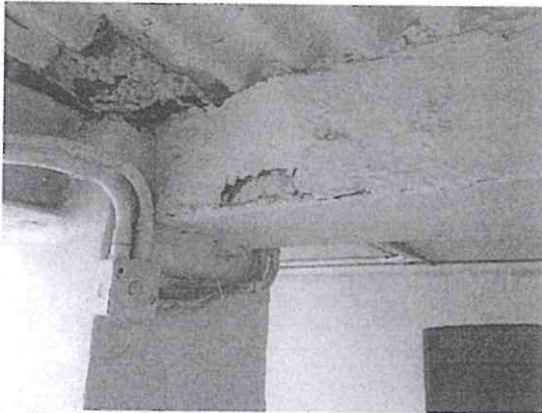
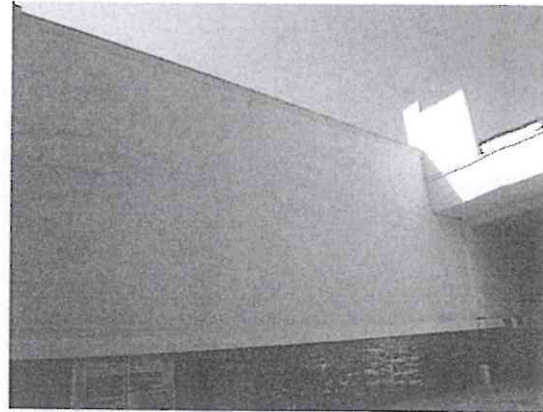
Foto 11. Afectedación por humedad en una esquina del entrepiso del sótano. Se recomienda su reparación.  
Foto 12. Barda de colindancia, a pesar de su excesiva altura, está en buen estado estructural.

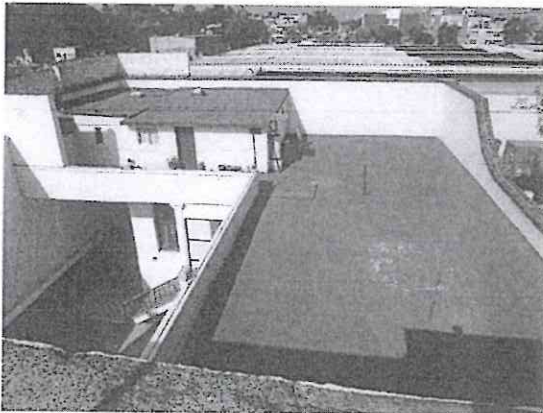
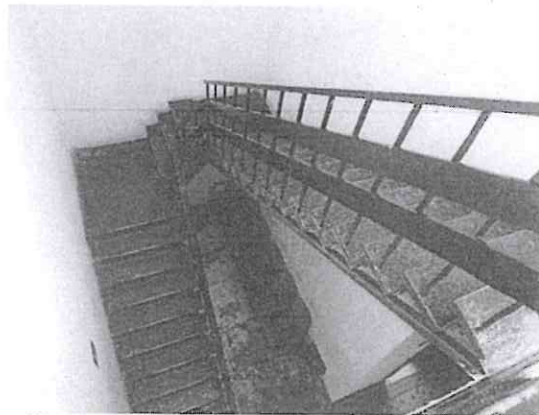
Foto 13. Se observa que en la azotea hay una construcción ajena al edificio original. Se recomienda hacer un análisis de la carga que representa, para evaluar el riesgo estructural que podría representar.  
Foto 14. Escalera de estructura metálica, en buen estado estructural.

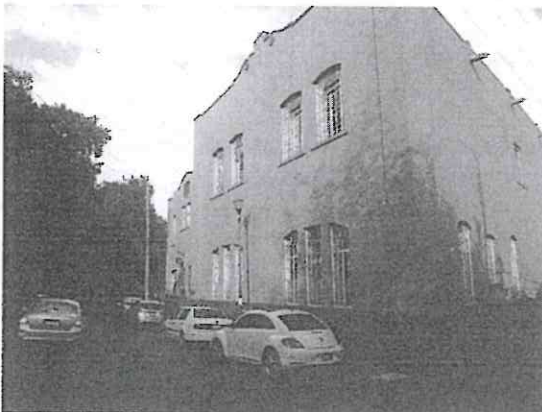
Foto 1. Fachada de la casa hogar para varones, sin afectación estructural.

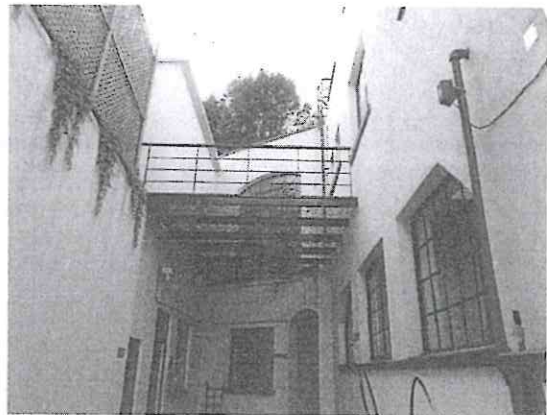
Foto 2. Fachada interior de la casa hogar para varones con paso de estructura metálica (vigas de acero y rejilla tipo "Irving", sin afectación estructural.

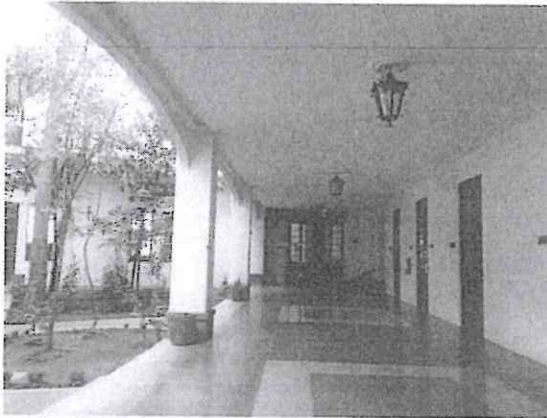
Foto 3. Columnas, arcos, entepiso y firmes del pasillo de la casa hogar para varones, sin afectación estructural.

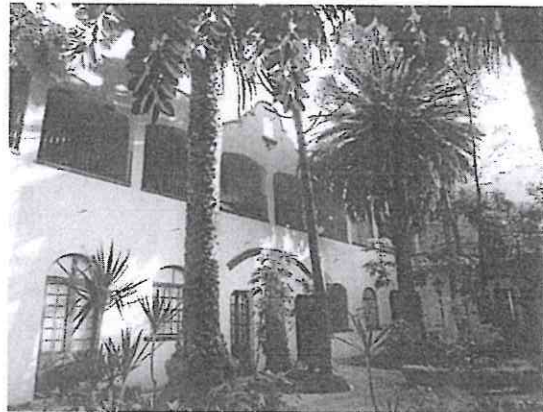
Foto 4. Muros, arcos y columnas de las fachada interiores de la casa hogar para varones, sin afectación estructural.

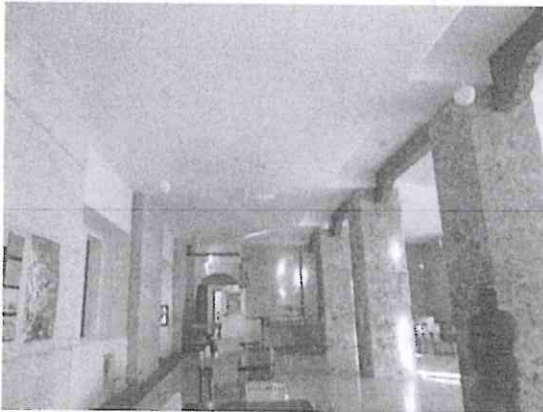
Foto 5. Muros de concreto, columnas de piedra, vigas de madera, plafones y pisos del comedor de la casa hogar para varones, sin afectación estructural.

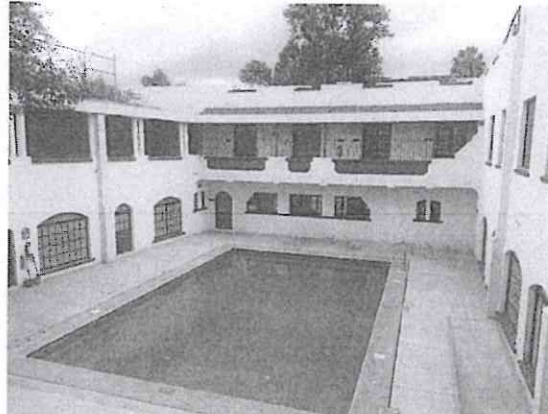
Foto 6. Fosa de la alberca, muros de mampostería y columnas de la casa hogar para varones, sin afectación estructural.

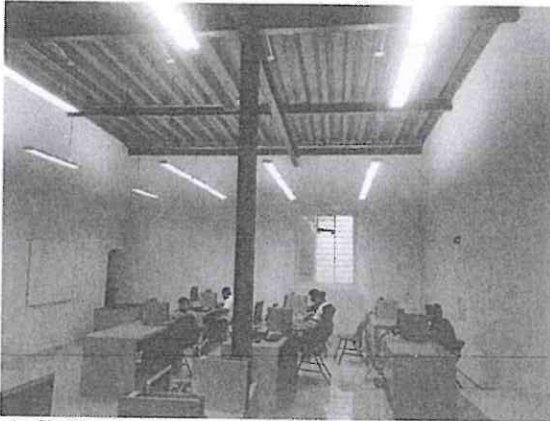
Foto 7. Muros, columna y vigas de madera de la sala de computo de la casa hogar para varones, en buen estado estructural.

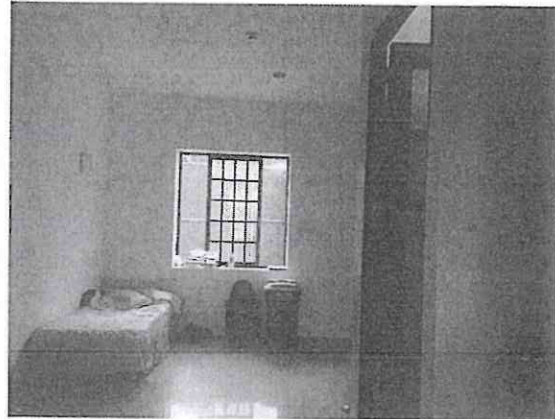
Foto 8. Muros y losas de las habitaciones de la casa hogar para varones, en buen estado estructural.

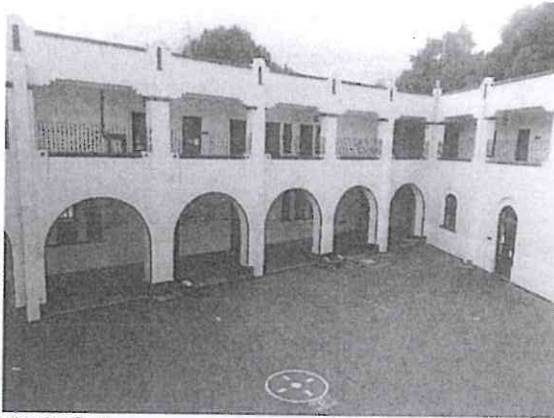
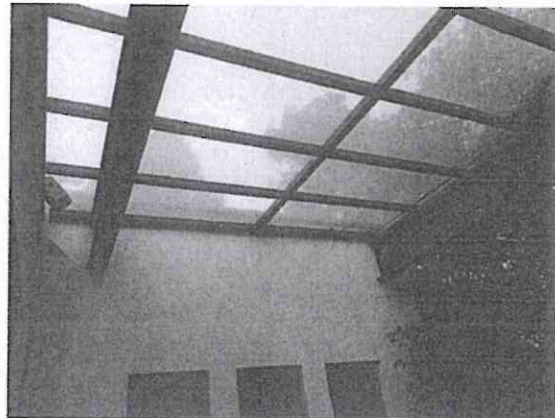
Foto 9. Columnas, arcos y antepechos del patio de la casa hogar para niños, en buen estado estructural.  
Foto 10. Vigas de acero y perfiles metálicos de la techumbre de acceso a la casa hogar para niños, en buen estado estructural.

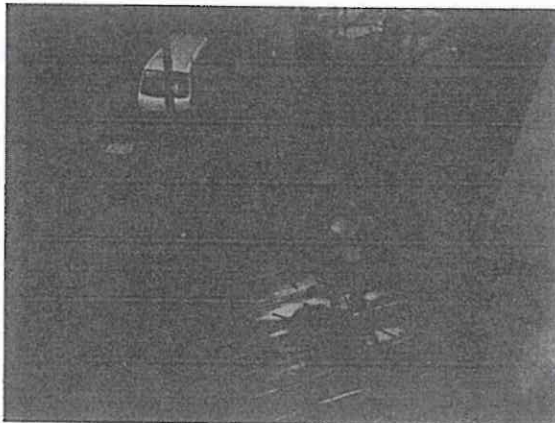
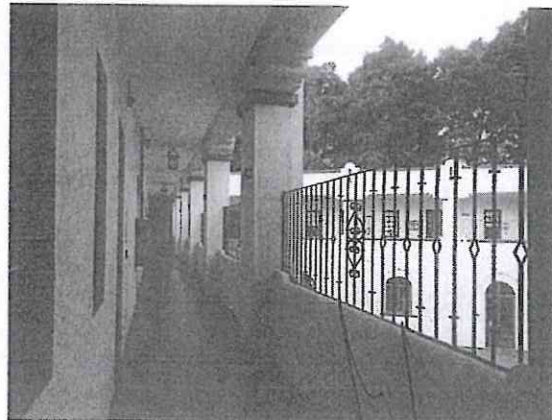
Foto 11. Escalera de estructura metálica de acceso a la casa hogar para niños, en buen estado estructural.  
Foto 12. Entrepiso, muros, columnas y arcos de las circulaciones de la casa hogar para niños, en buen estado estructural.

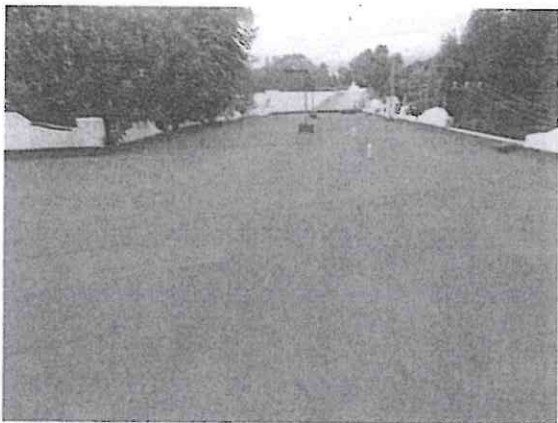
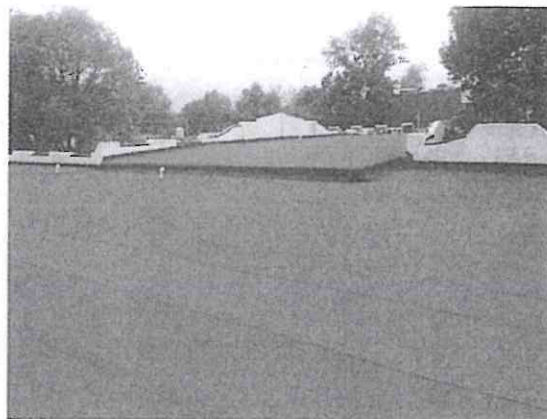
Foto 13 y 14. Losas de azotea del conjunto, en buen estado estructural.

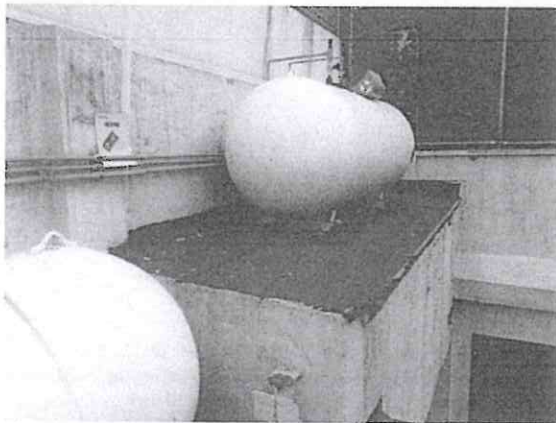
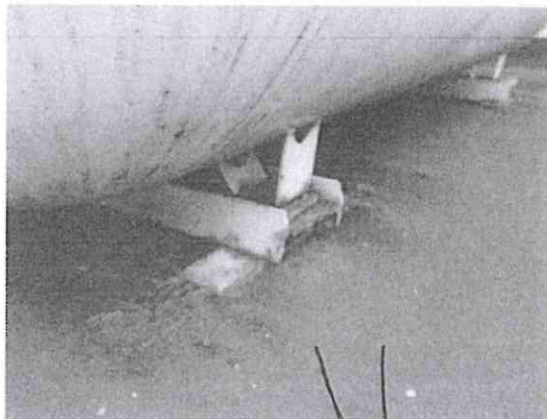
Foto 15 y 16. Tanque de gas ubicado en la zona de acceso de suministros, apoyado sobre una losa inclinada. Se recomienda complementar su fijación con elementos adicionales sujetos al muro. Lo anterior para evitar su probable caída durante algún eventual movimiento sísmico.

1. Sellar todas las fisuras que se presentaron, tanto sobre los aplanchados de muros, como en las uniones de tablaroca o tablamiento con elementos de mampostería.
2. Fabricar una segunda sujeción al muro de uno de los tanques de gas que se encuentran en la azotea de la zona de acceso de suministros. Este tanque se encuentra fijo sobre una losa inclinada, por lo que se recomienda asegurar que no se volcara durante un eventual próximo movimiento sísmico.

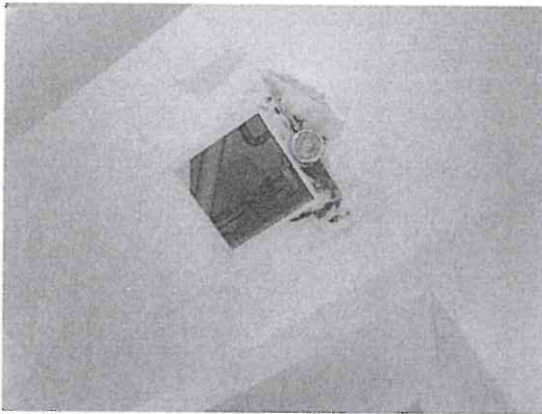
Foto 17. Acuse de fugas hidráulicas en losas y plafones de la casa hogar para varones. Se recomienda su atención para evitar afectaciones a largo plazo en los elementos estructurales.

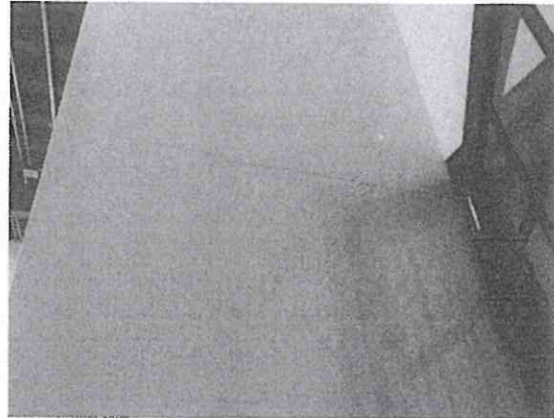
Foto 18. Fisuras en aplanados de muros de mampostería, mismas que no representan ningún riesgo estructural, sin embargo se recomienda su sellado.

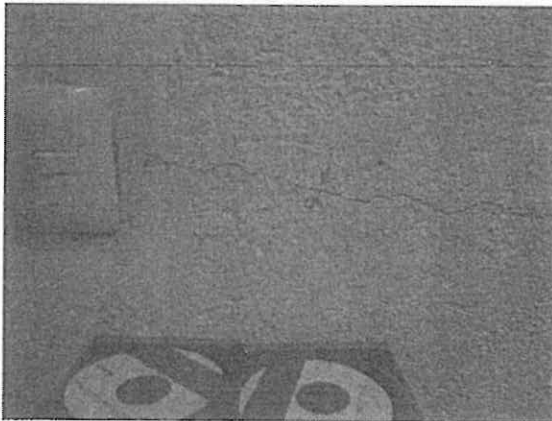
Foto 19 y 20. Fisuras en aplanado de muros de mampostería de la casa hogar para niños, mismas que no representan ningún riesgo estructural, sin embargo se recomienda su sellado.

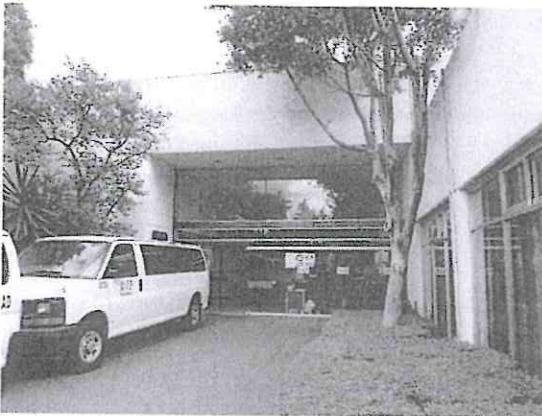
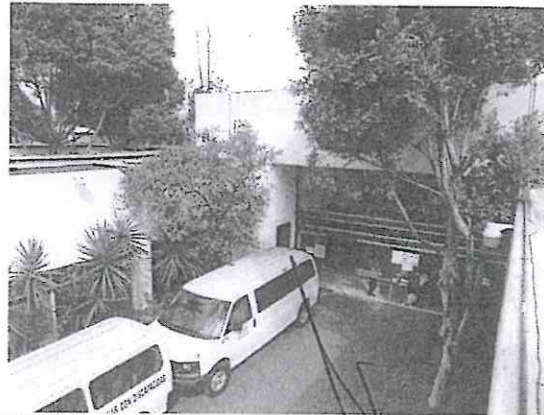
Foto 1 y 2. Fachada principal y vestíbulo de acceso al C.R.E.E. Iztapalapa, sin afectaciones estructurales.

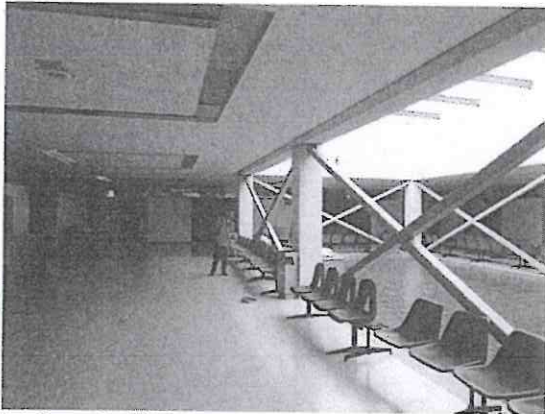
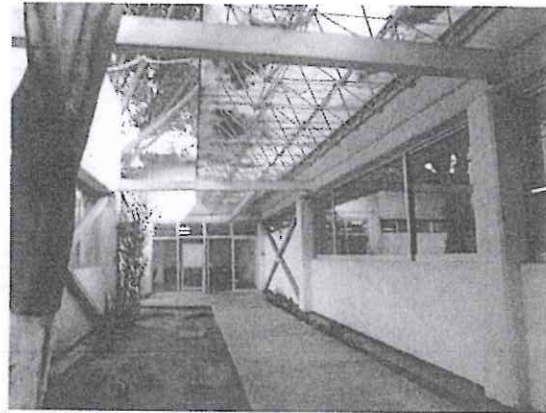
Foto 3 y 4. Refuerzo realizado al inmueble posterior a su construcción original, hecho a base de contraventeos y travesaños de cuerpo a cuerpo de estructura metálica.

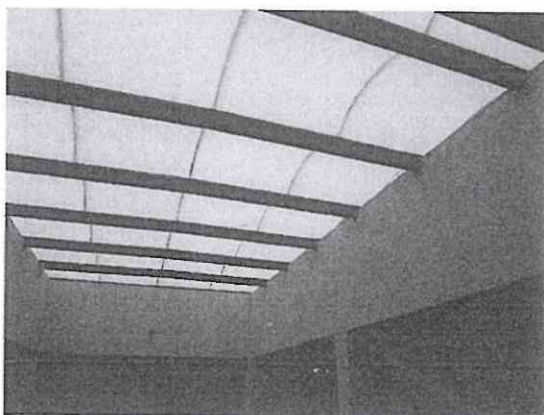
Foto 5. Techumbre traslucida de los patios hecha a base de montenes metálicos y domos de acrílico, en buen estado estructural.

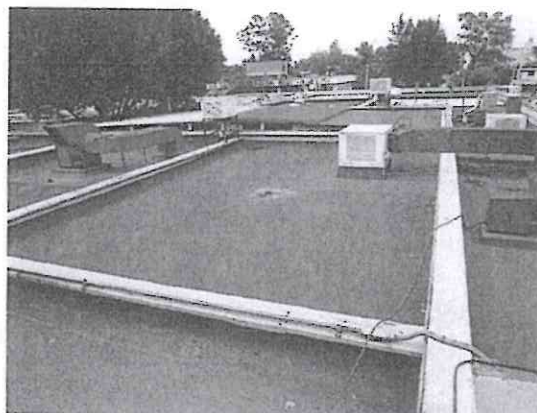
Foto 6. Losas planas de azotea, en buen estado estructural.

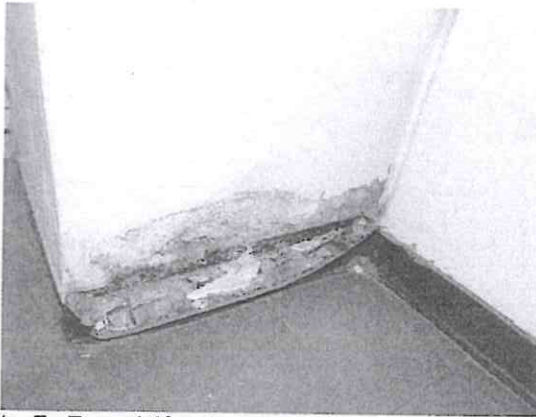
- Cimentación:** Se desconoce (no se tiene acceso ni información documental).
- Columnas concreto:** Sin afectación estructural. No se aprecian grietas, ni deformaciones. En un caso aislado, se detectó en la parte baja de una cara de una columna, la exposición del acero de refuerzo. Por las características de la disgregación del concreto y por tratarse de un solo caso, no representa ningún riesgo estructural, sin embargo se debe resanar la columna para volver a proteger el estribo expuesto.

Foto 7. Exposición de un estribo de acero en una columna, mismo que no representa ningún riesgo estructural por tratarse de un caso aislado y por ser una porción no tan considerable de concreto.

3. Resanar la parte inferior de una cara de una columna, donde hay exposición de un estribo de acero. Por tratarse de un caso aislado y una porción no tan considerable de concreto, no representa ningún riesgo, sin embargo se debe proteger el acero para detener su deterioro.

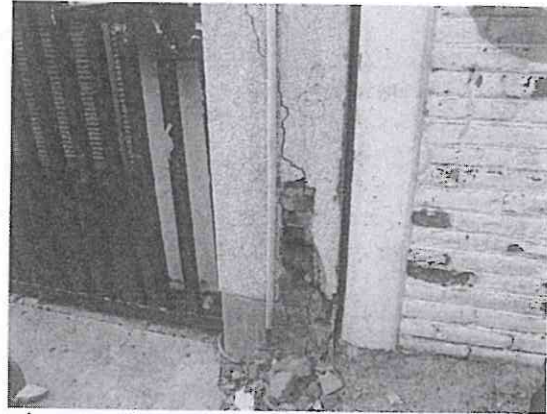
- Trabes de acero:** Sin afectación estructural. No se aprecian deformaciones.
- Muros divisorios tabique:** Sin afectación estructural. No se aprecian grietas, ni deformaciones. Se menciona el caso del recubrimiento afectado de una columna ubicada en la fachada, en el límite de la colindancia de la calle Marcelino Buendía. El recubrimiento está hecho a base de tabique rojo recocido y aunque presenta en la parte baja disgregación del material, no representa ningún riesgo estructural, ya que solo se trata de un elemento aparente.

Foto 8. Disgregación de tabique en la zona de la colindancia de la fachada, mismo que no representa ningún riesgo, por tratarse de solo un revestimiento aparente. De cualquier manera se debe hacer su restitución.

1. Restituir la pequeña porción de tabique disgregado en la fachada, en la parte límite de la colindancia de la calle Marcelino Buendía.

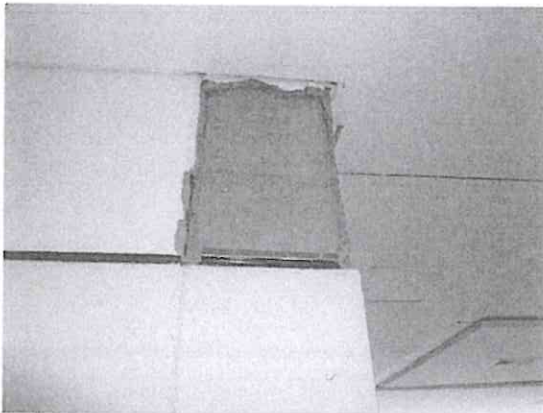
Foto 9. Descubrimiento de columna donde se aprecia que el elemento estructural no presenta la más mínima afectación.

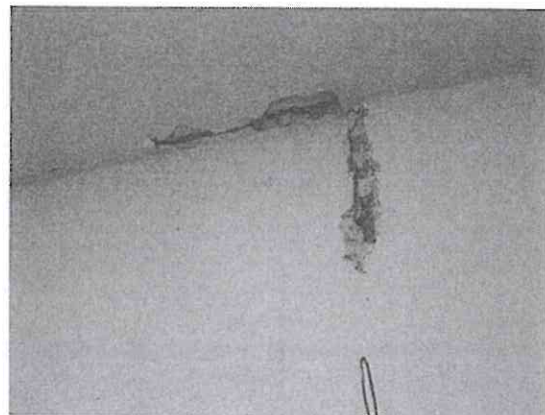
Foto 10. Afectaciones por humedad en muro y plafón, mismas que no representan ningún riesgo estructural, sin embargo se recomienda su atención para evitar que se acrecenté el daño.

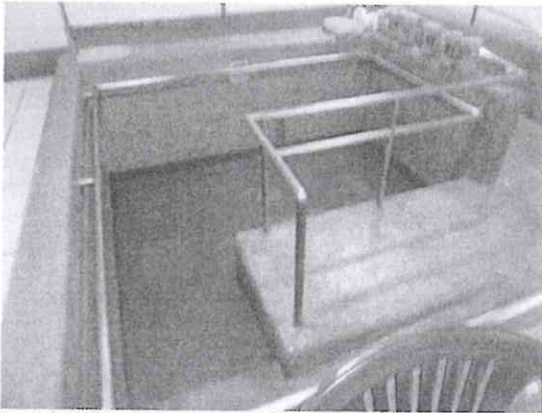
Foto 11. Pileta de terapia física, donde se reporta que se tiene una fuga. El encargado del centro comenta que ya han acudido a arreglarlo, pero que la fuga se sigue presentando. Es importante tener presente que esa agua se está yendo al subsuelo, y que a largo plazo se causa reblandecimiento del terreno, por lo cual es importante sellar la fuga de agua a la brevedad.

4. Repara la fuga que presenta la pileta del área de rehabilitación física. Es importante tener presente que esa agua se está yendo al subsuelo, y que a largo plazo se causa reblandecimiento del terreno, por lo cual es importante sellar la fuga de agua a la brevedad.

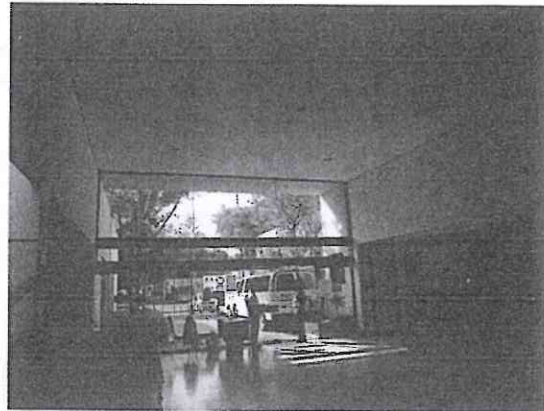
Foto 12. Vestíbulo interior, sin afectaciones estructurales.

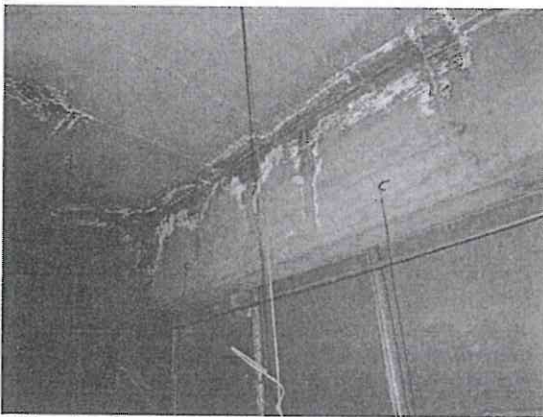
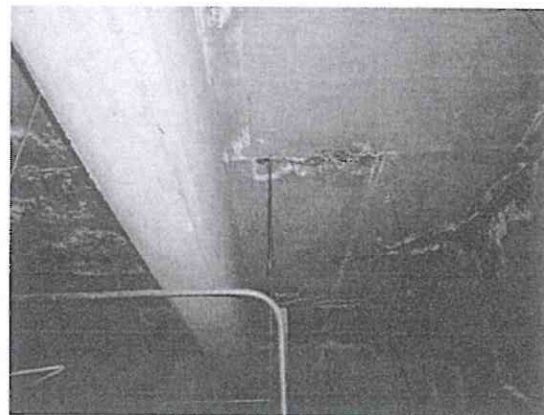
- Trabes de concreto:** Sin afectación estructural. No se aprecian grietas, ni deformaciones. Solucionar la presencia copiosa de humedad para evitar que a largo plazo se afecte el elemento.

- Losas de concreto:** Sin afectación estructural. No se aprecian grietas, ni deformaciones. Solucionar la presencia copiosa de humedad para evitar que a largo plazo se afecte el elemento.

Foto 13 y 14. Trabes y losa de concreto armado sin afectaciones estructurales posteriores al sismo. Sin embargo se aprecia presencia copiosa de humedad. Se recomienda atenderla a la brevedad para evitar que se afecten los elementos estructurales.

5. Resolver la abundante presencia de humedad que se registra en las losas. Lo anterior para evitar que a largo plazo se afecten los elementos estructurales.

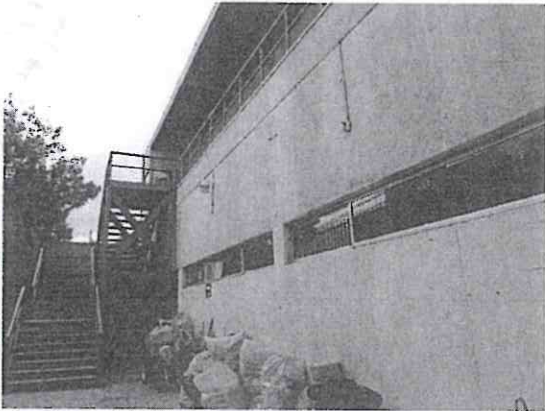
Foto 15. Fachada de casa de máquinas y escalera metálica de acceso a la escuela de terapeutas, sin afectación estructural.

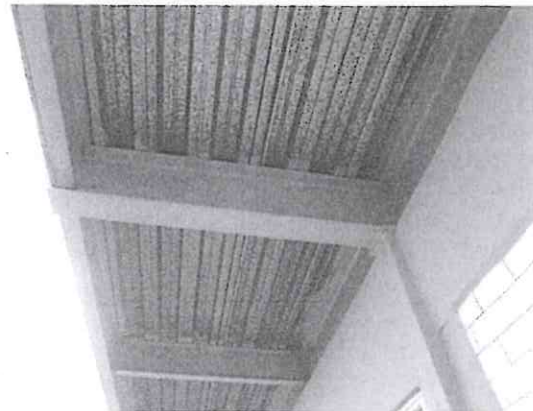
Foto 16. Columnas y traveses metálicas y techumbre de "losacero" de las aulas de la escuela para terapeutas, sin afectaciones estructurales.
