DICTAMEN DE SEGURIDAD ESTRUCTURAL "ALMACÉN DEL FONDO DE CULTURA ECONÓMICA"

JOSÉ MARÍA JOARISTI No 205
COL. PARAJE SAN JUAN, DEL. IZTAPALAPA, CDMX, CP 09830

**DICTAMEN DE SEGURIDAD ESTRUCTURAL
"LIBRERÍA DEL FONDO DE CULTURA ECONÓMICA
JUAN JOSÉ ARREOLA"
EJE CENTRAL LÁZARO CÁRDENAS No 24
ESQ. VENUSTIANO CARRANZA
COL. CENTRO HISTÓRICO,
DELEGACIÓN CUAUHTÉMOC, CDMX, CP 06000**

**DICTAMEN DE SEGURIDAD ESTRUCTURAL
"LIBRERÍA DEL FONDO DE CULTURA ECONÓMICA
DANIEL COSÍO VILLEGAS"
AV. UNIVERSIDAD No 985
COL. DEL VALLE, DELEGACIÓN BENITO JUÁREZ,
CDMX, CP 03100**

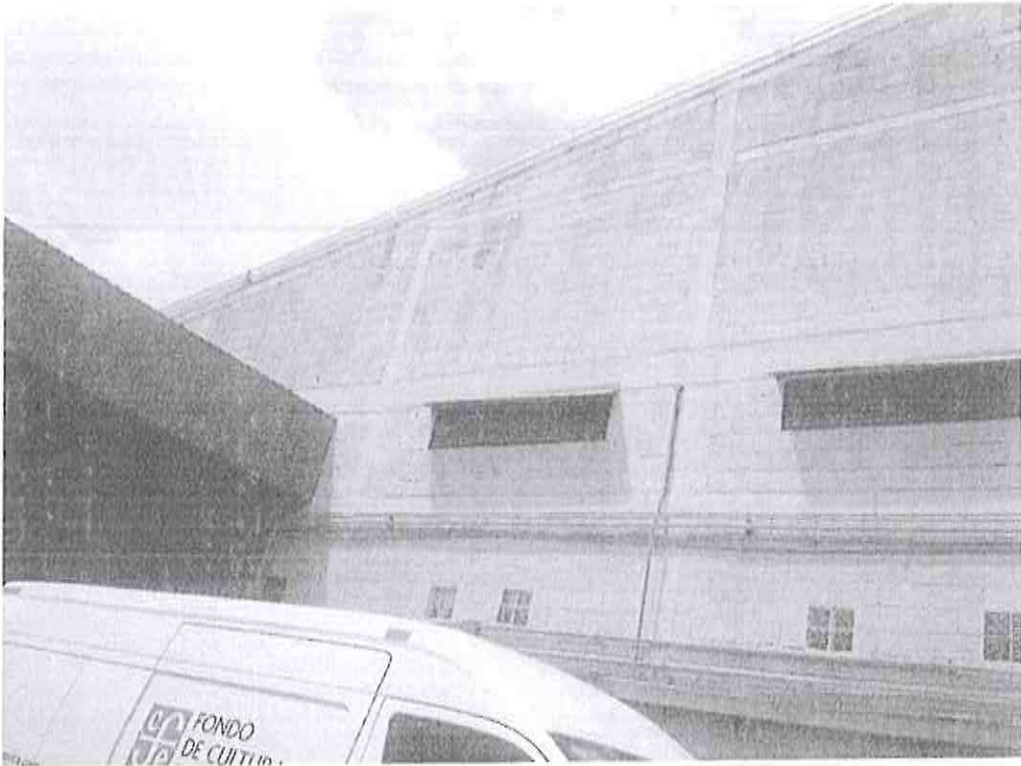
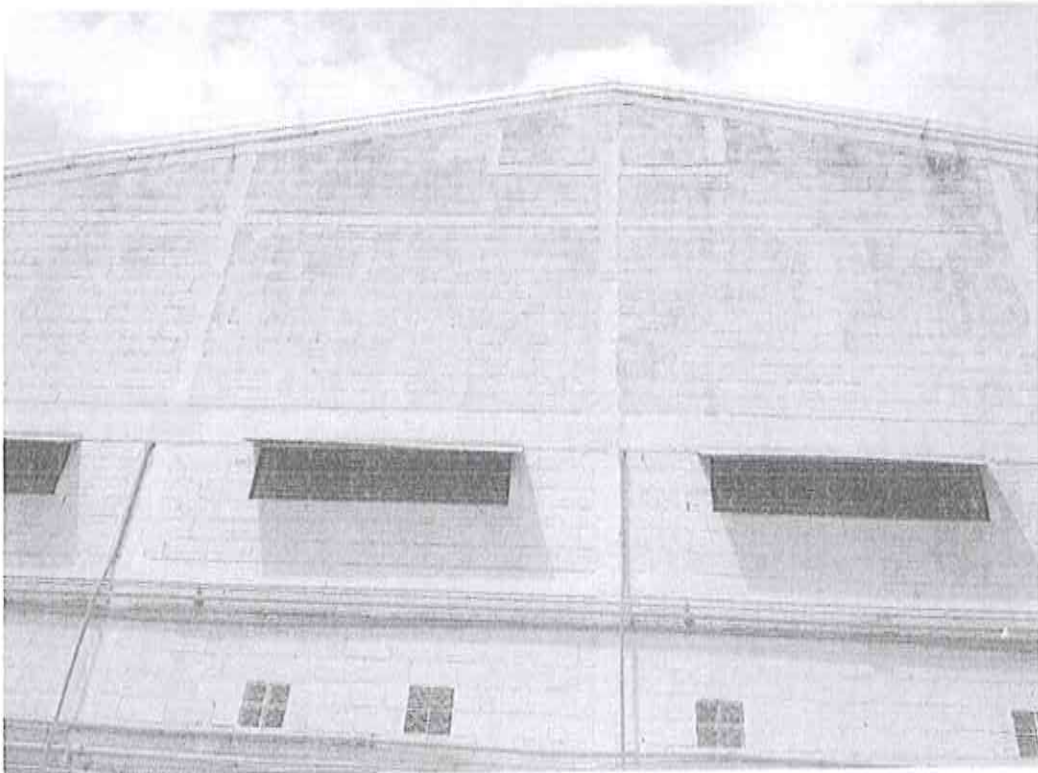
FACHADA DE ALMACÉN FONDO DE CULTURA ECONÓMICA

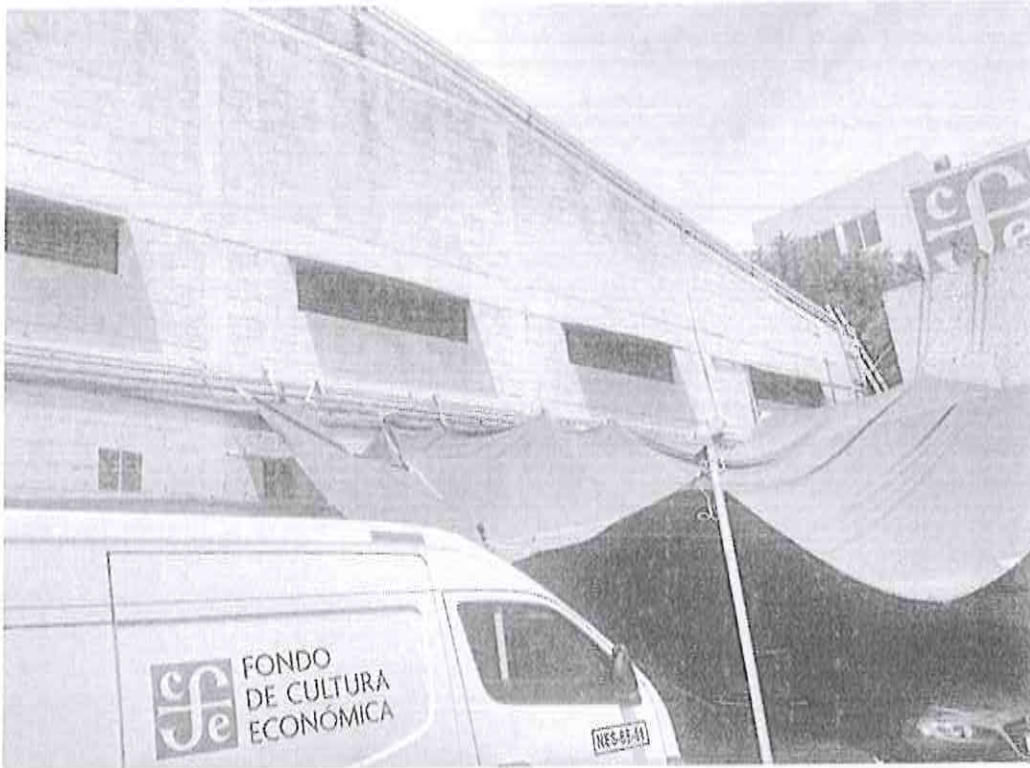
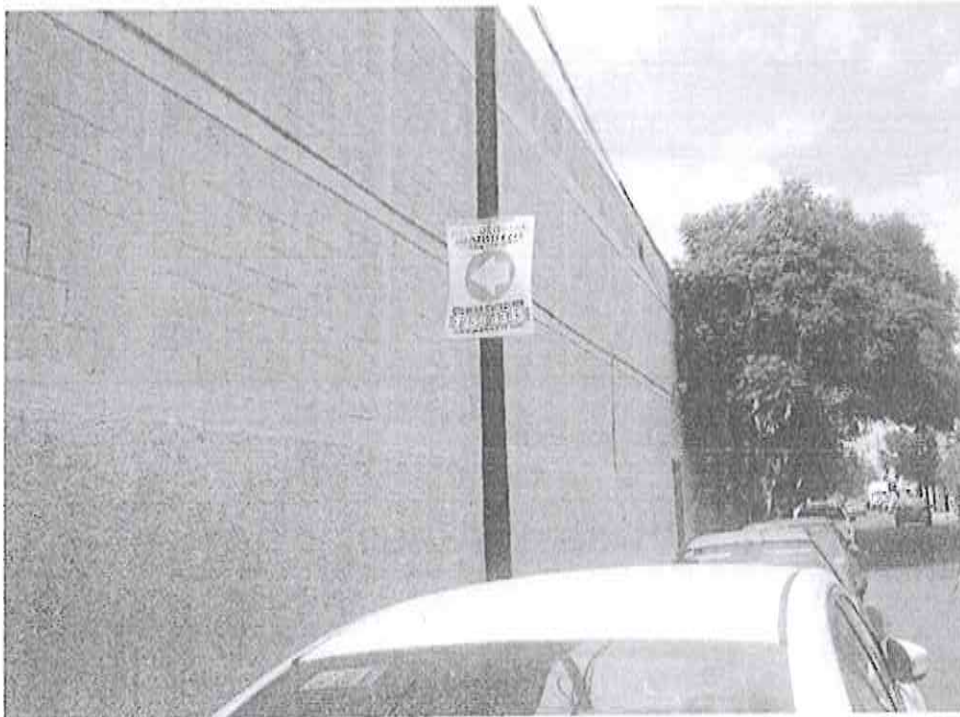
FACHADA DE ALMACÉN FONDO DE CULTURA ECONÓMICA

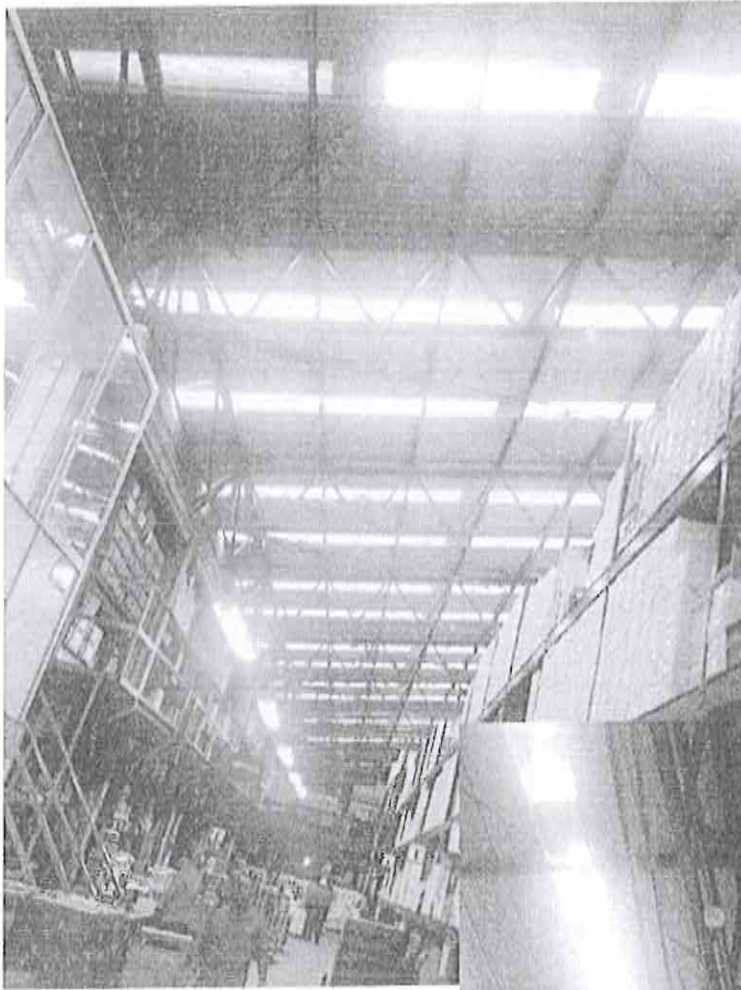
ARMADURAS METÁLICAS

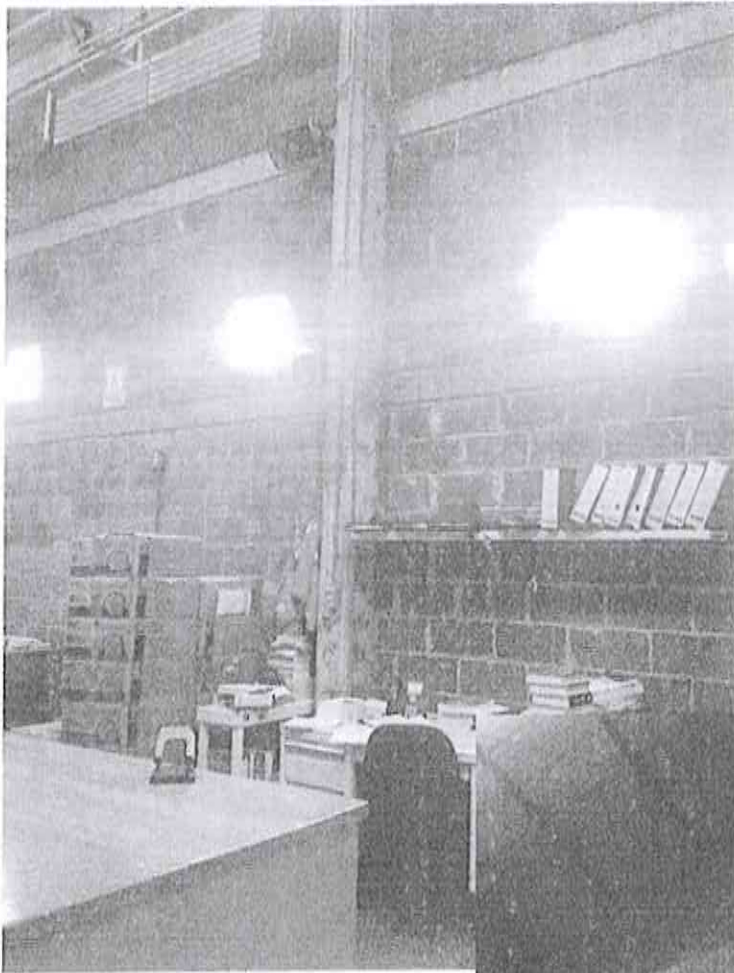
MUROS DE BLOCK CON
COLUMNAS DE CONCRETO

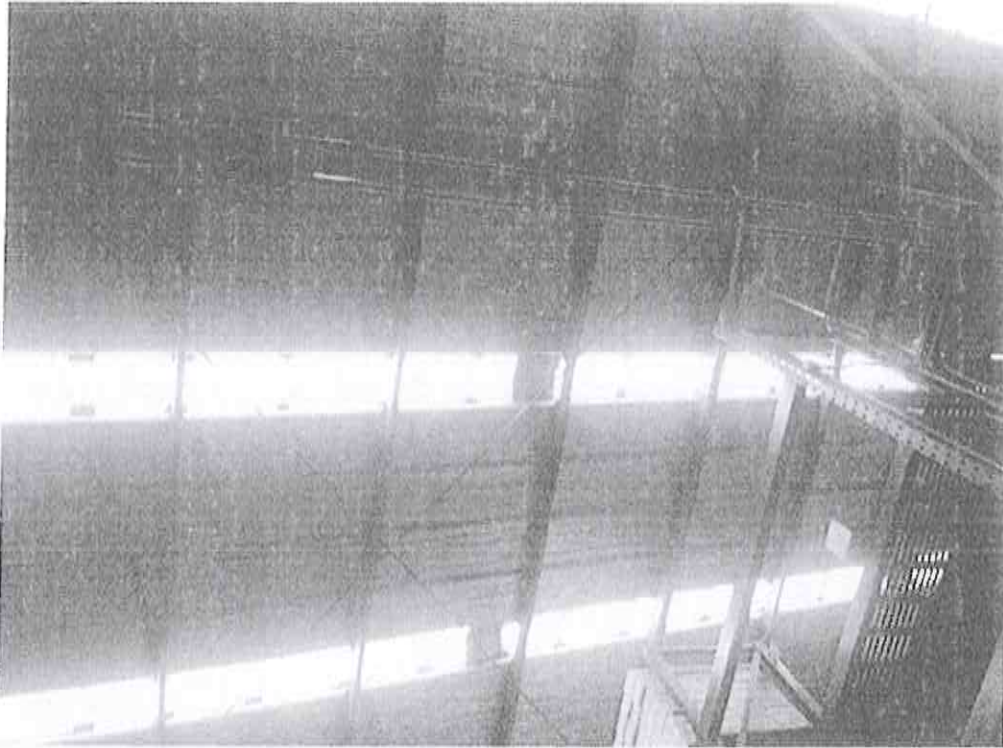
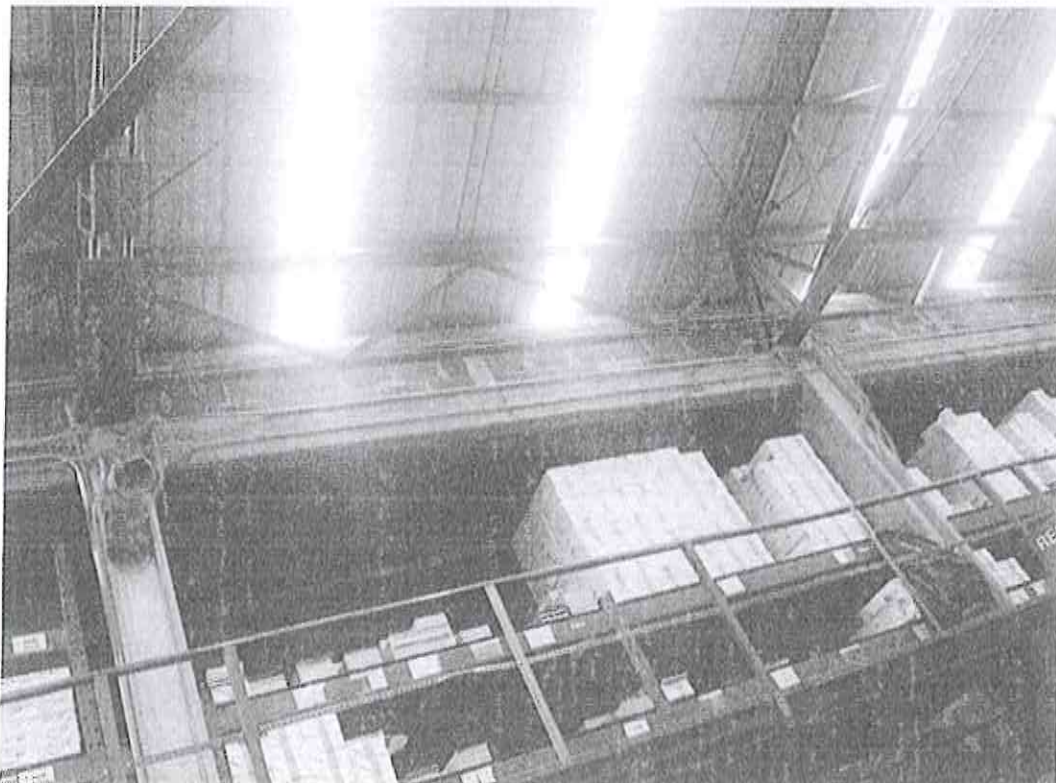
ARMADURAS METÁLICAS APOYADAS SOBRE COLUMNAS DE CONCRETO

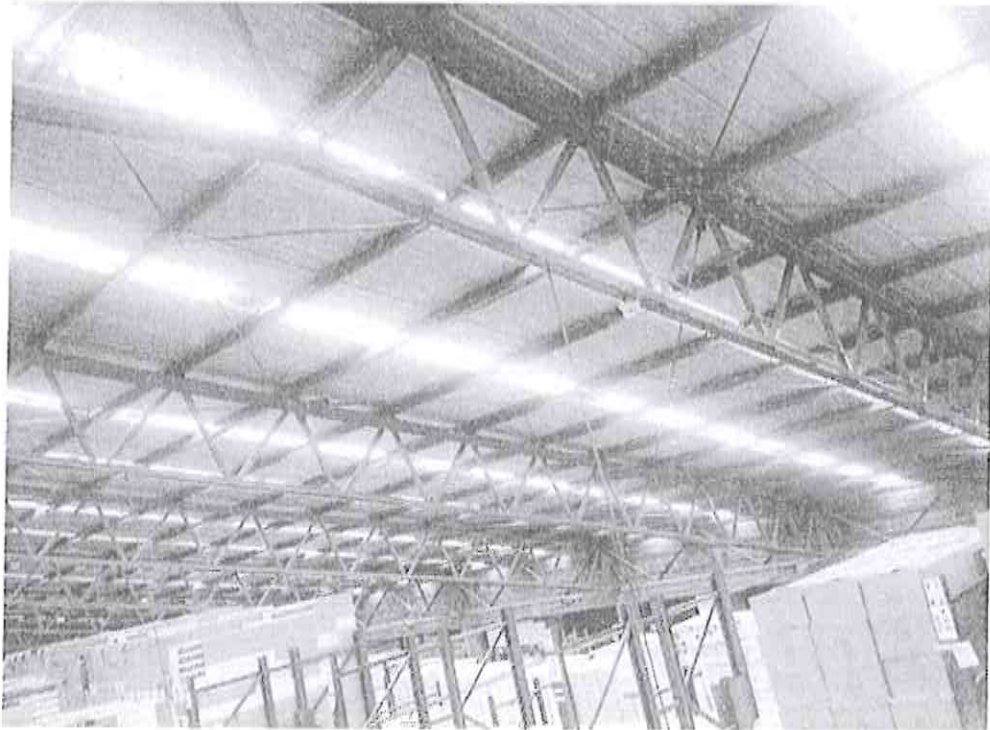
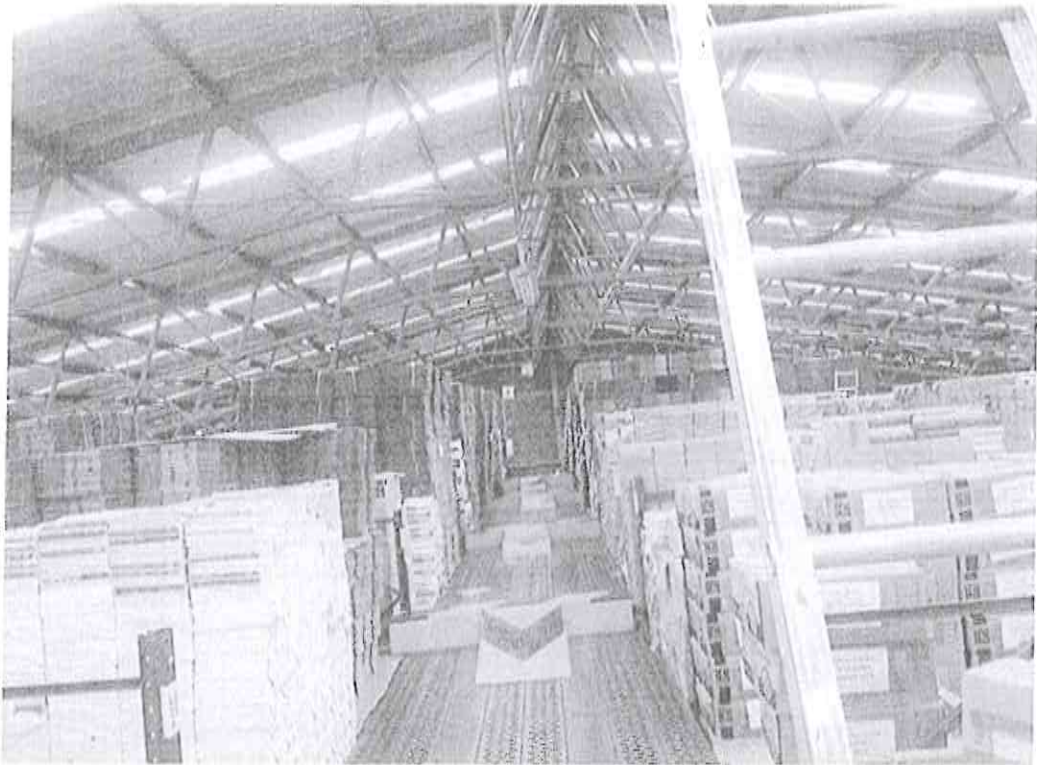
Dentro de la nave se localizan Racks para el almacenaje de los libros, de diferentes tipos, algunos se han reforzado con contra venteos, en el fondo al centro se localizan algunos racks que se presentan inestables principalmente en los pasillos, por lo que es necesario reforzarlos en el área de soporte de la placas de los pasillos y unir los racks entre sí con un perfil metálico, para incrementar su estabilidad.

RACKS REFORZADOS CON CONTRA VENTEOS

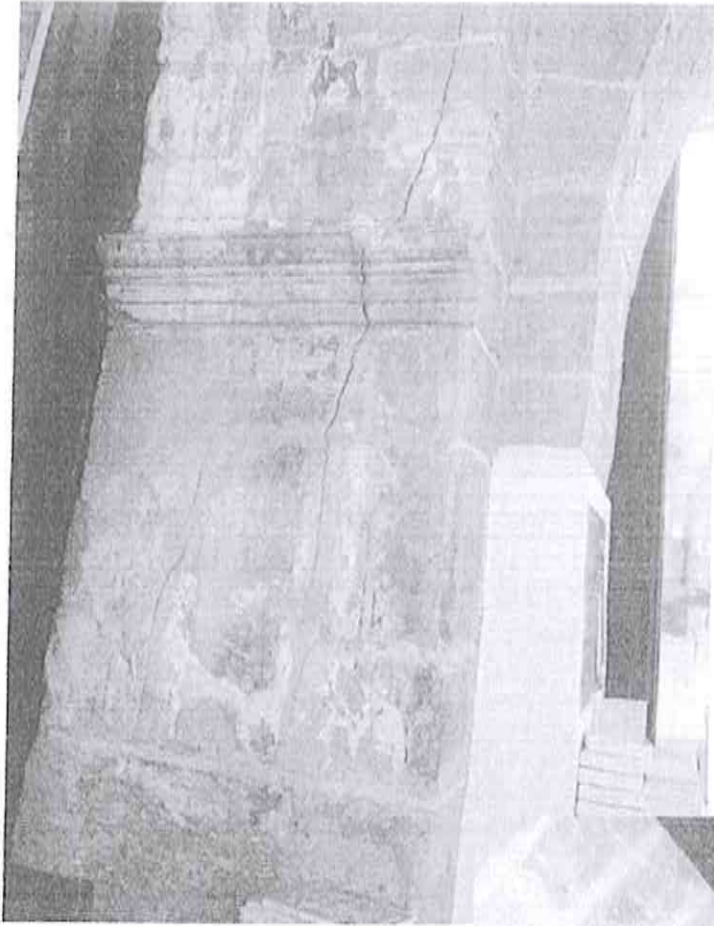
Se realizó una inspección visual de la estructura, el edificio solo presenta fisuras en la esquina interior en la base de cantera de los arcos, las columnas restantes de cantera, las cúpulas del entrepiso y los arcos no presentan ningún daño estructural, ni en los acabados y fachadas.

**FISURAS EN COLUMNA
DE CANTERA
EN LA ESQUINA INTERIOR
DEL EDIFICIO**

En la parte posterior hay una sala de forma cuadrada y los muros de los lados están formados por arcos la cubierta de esta sala tiene traveses de concreto perimetrales y vigas para formar el entresijo, estas estructuras son más recientes las traveses están apoyadas sobre los arcos de los muros laterales en el muro de fachada también hay columnas que apoyan las traveses perimetrales. En esa sala en la esquina interior la base de cantera donde se desplantan los arcos se generó una fisura que probablemente ya existía, se observan señales de reparaciones anteriores, con los efectos del sismo se volvieron a marcar, estas fisuras no ponen en riesgo la estabilidad de la estructura, sin embargo se recomienda hacer la reparación de las fisuras del muro rápidamente.

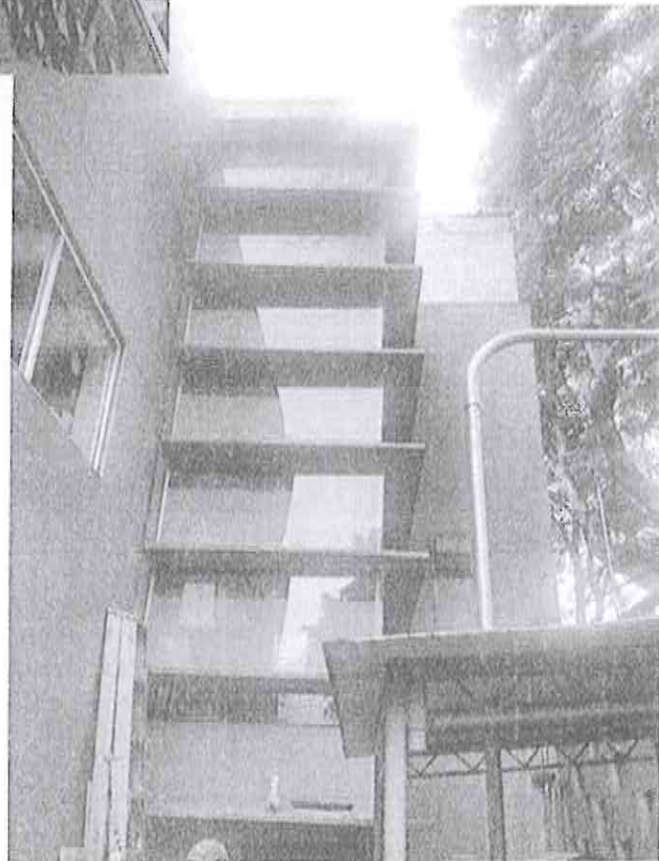
ARMADURA METÁLICA
CON TIRANTES COMO
SOPORTE DE LA VIGA
DEL NIVEL INFERIOR

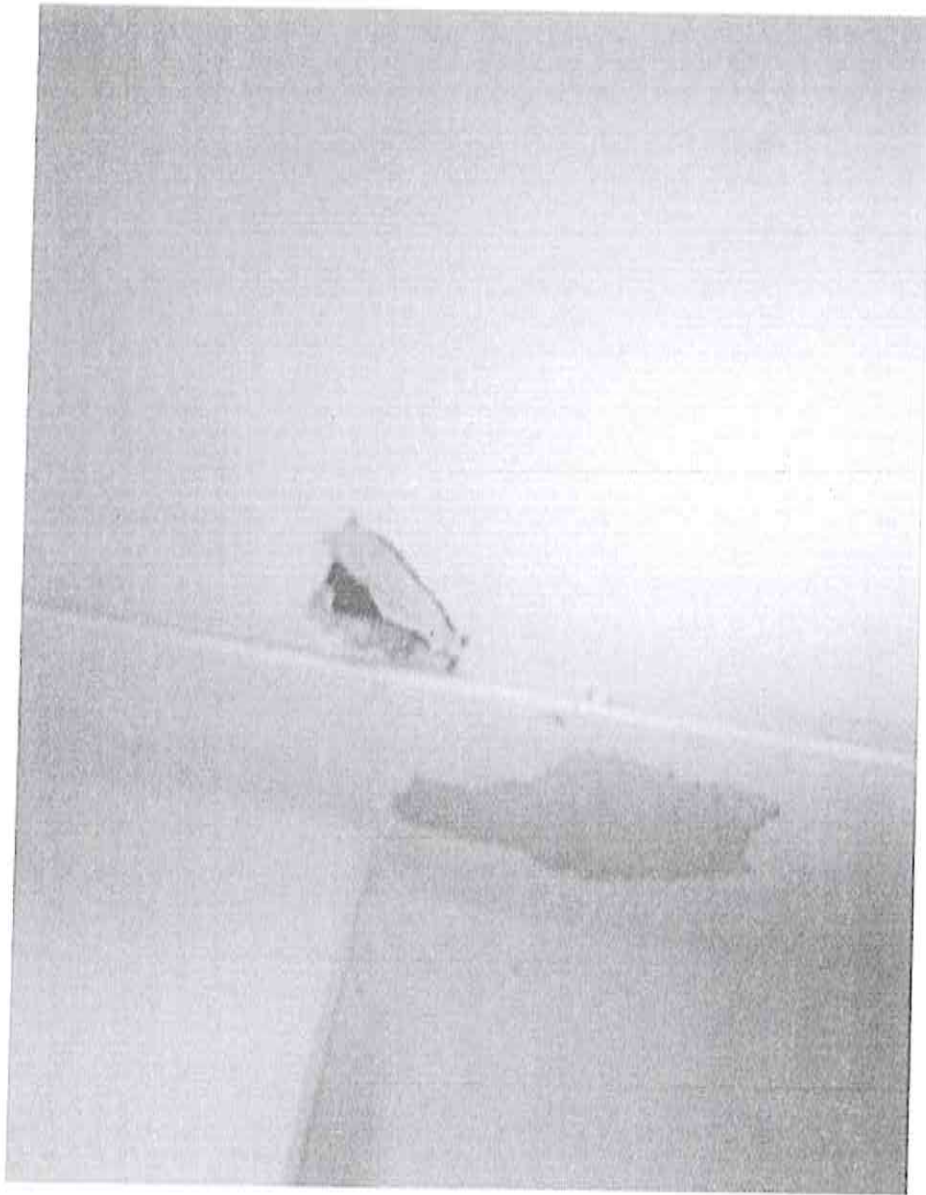
**DESPRENDIMIENTO DE APLANADO DEL PLAFÓN
SIN DAÑO EN COLUMNAS**

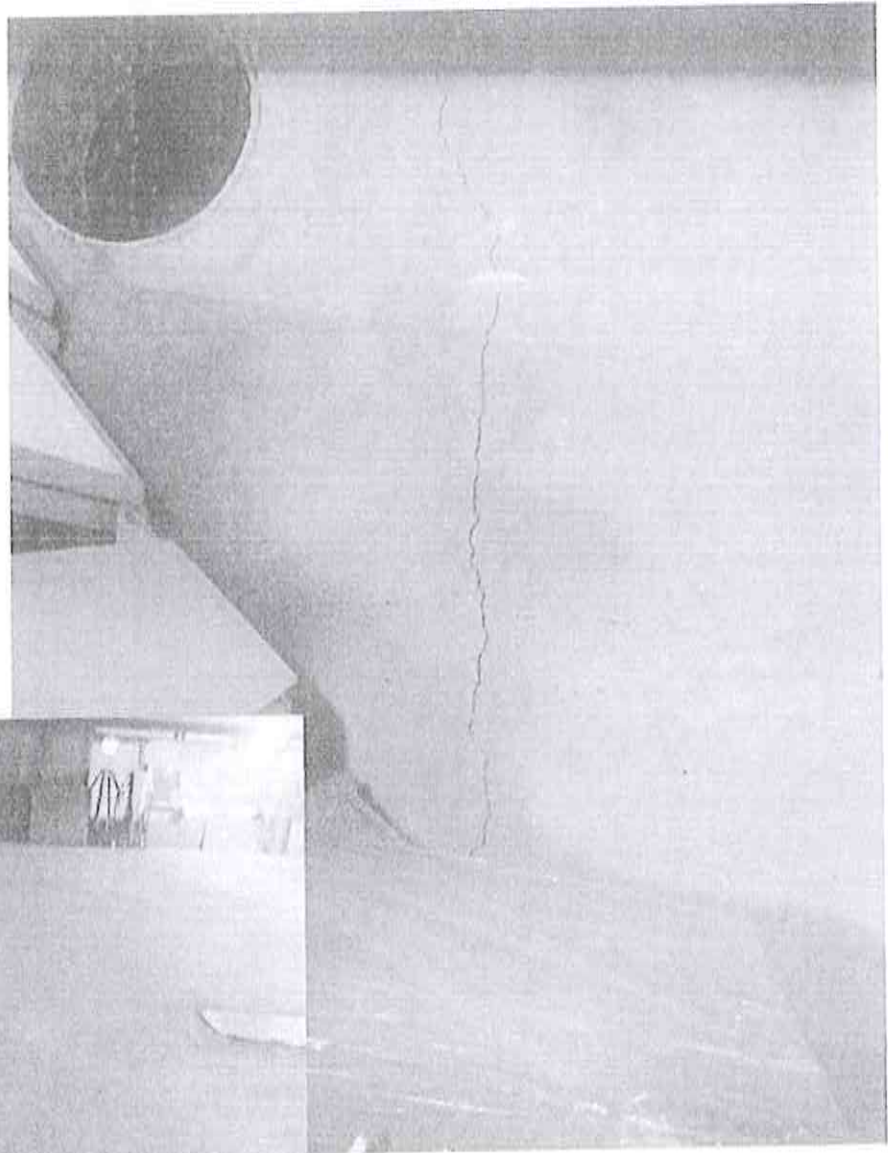
Esta estructura no presenta daños en las columnas metálicas ni en los muros de tabique de la estructura antigua, en los muros de concreto del sótano se localizan algunas fisuras verticales anteriores a los sismos que no se incrementaron.

**FISURAS EN MURO DE CONCRETO
PERIMETRAL DEL SÓTANO**
