Ingeniería
Estructural y
Consultores s.c.

Como consecuencia de estos sismos de gran magnitud, se realizó revisión inmediata al conjunto de las Torres denominadas JV 1 y 2, ubicadas en Vía Atlixcáyotl No. 5208, en San Andrés Cholula, Puebla. Las torres constan de 25 niveles con sótano, planta baja comercial, mezanine y oficina.

La inspección técnica de la Torre para identificar los daños provocados por los sismos antes señalados, se realizaron los días 8 de septiembre y 19 de septiembre y se anexa un breve reporte fotográfico.

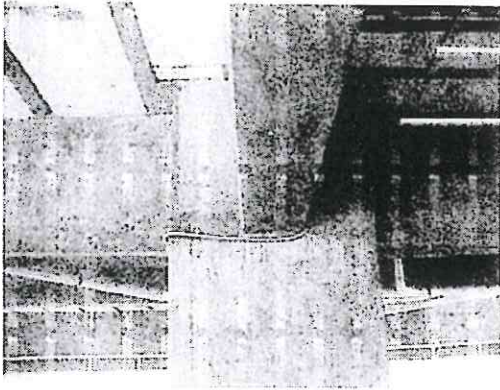
Foto 1. Unión trabe columna, sin daños

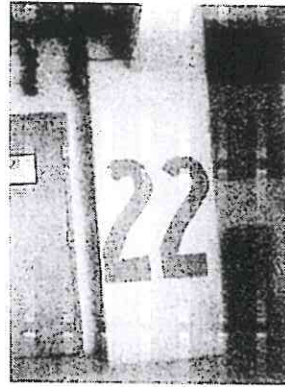
Foto 2. Zona de escaleras, sin daños

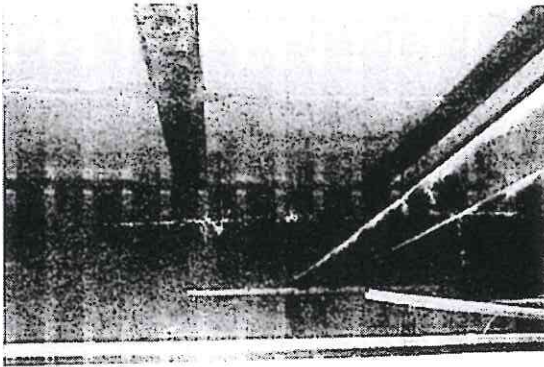
Foto 3. Vista de la estructura arriba de plafones, sin daños

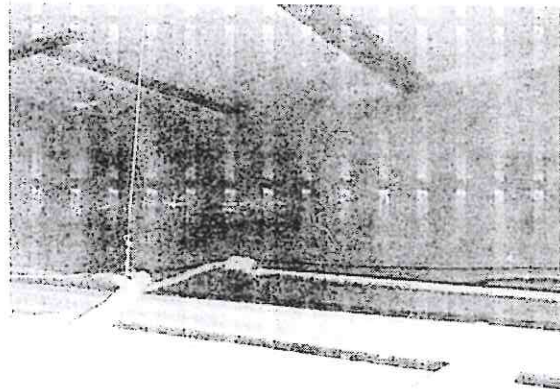
Foto 4. Losa y trabes, sin daños

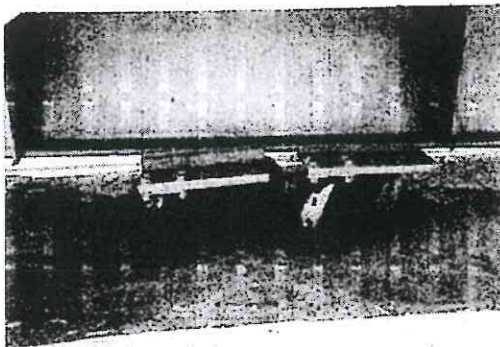
Foto 5. Apoyo móvil de puente de unión

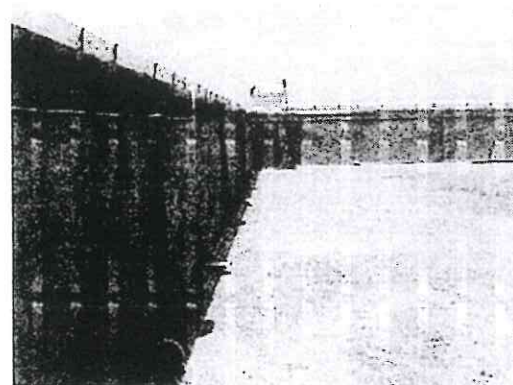
Foto 6. Vista general de azotea, sin daños
