ANÁLISIS TÉCNICO

HOSPITAL
REGIONAL DE ALTA
ESPECIALIDAD DE
OAXACA

DICTAMEN ESTRUCTURAL DEL HOSPITAL REGIONAL DE ALTA ESPECIALIDAD DE OAXACA

DICTAMEN ESTRUCTURAL

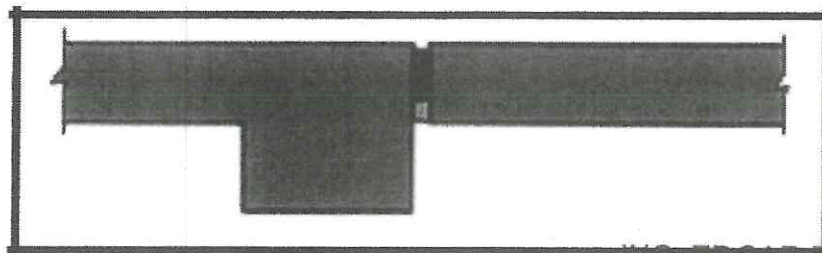
Junta constructiva entre columna y muro divisorio

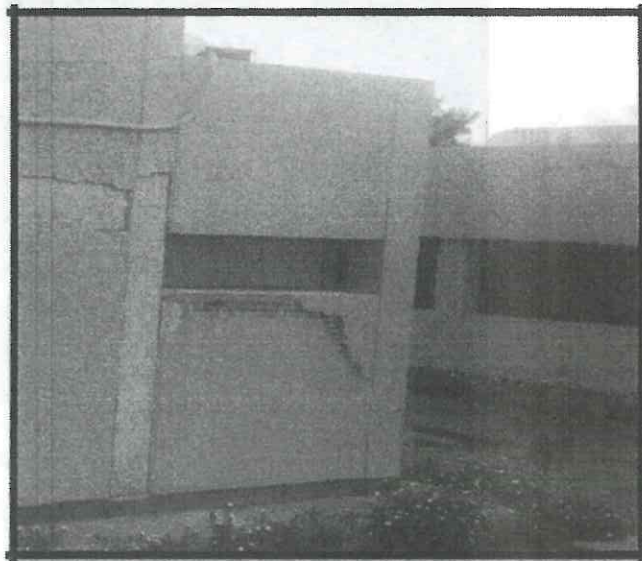
En los diversos edificios que conforman al Hospital de Especialidades, los espacios de servicio se encuentran separados por medio de muros divisorios los cuales se localizan tanto en su interior como en el exterior; estos muros fueron construidos de diferentes materiales, los hay de tabique rojo recocido, tabicón de concreto ligero, tablaroca, etc. En algunos de estos muros tanto interiores como exteriores, a consecuencia de la magnitud del sismo, se tuvieron fisuras y/o grietas debido a que no fueron capaces de resistir las cargas laterales a las que fueron expuestas por dicho sismo. O por el choque de las columnas con estos muros, esto se debe ya que la junta constructiva la cual tienen no fue suficiente para los desplazamientos que se presentaron por el sismo.

Fisura en muro divisorio.

- Todos los muros que se encuentren dañados con fisuras o grietas se deberán reparar, si las grietas son demasiado grandes o en gran cantidad se deberá demoler y reponer lo más pronto posible, dejando una junta constructiva entre las columnas y los muros divisorios mínima de 1.5cm.

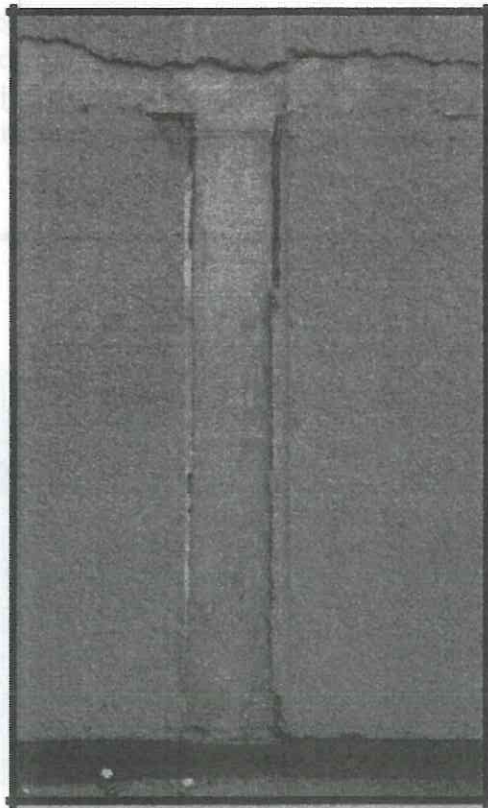
En los edificios que conforman al hospital de Especialidades, durante el sismo, los muros divisorios que se encuentran tanto en el exterior como en el interior de ellos, al estar unidos por medio de juntas constructivas a los elementos estructurales, se movieron en forma separada, por lo que se originaron fisuras en los aplanados que cubrían las juntas constructivas entre estos dos elementos desprendiendo en algunos casos el acabado existente, **SIN que se dañaran las traveses, columnas y losas que forman la estructura principal.**

Manifestación de junta constructiva, desprendimiento de aplanado. **Se puede observar que tanto la columna y traveses no tienen ningún daño.**

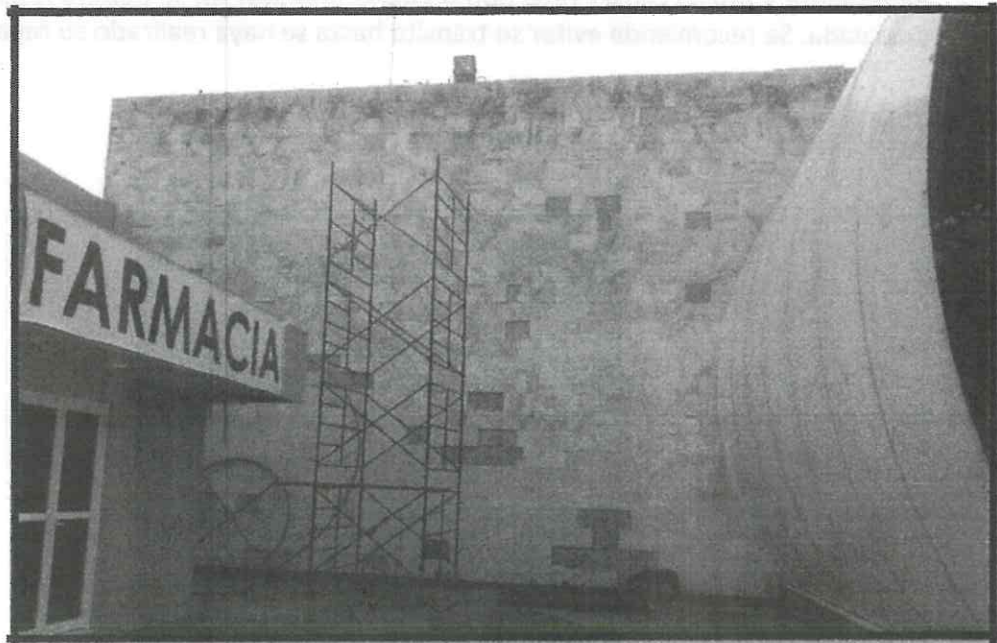
Como ejemplo de este punto está la fachada la cual tiene un recubrimiento de lajas de cantera, estas están únicamente pegadas a la fachada con algún cementante. El sismo desprendió varias de estas piezas, pero algunas se han ido desprendiendo por el tiempo, lo que genera cierto peligro para los usuarios de los edificios. En la parte exterior de los edificios se tienen aplanados muy gruesos de mortero, estos de igual manera sufrieron agrietamientos y desprendimientos durante el sismo.

Desprendimiento de los acabados, lajas de cantera.

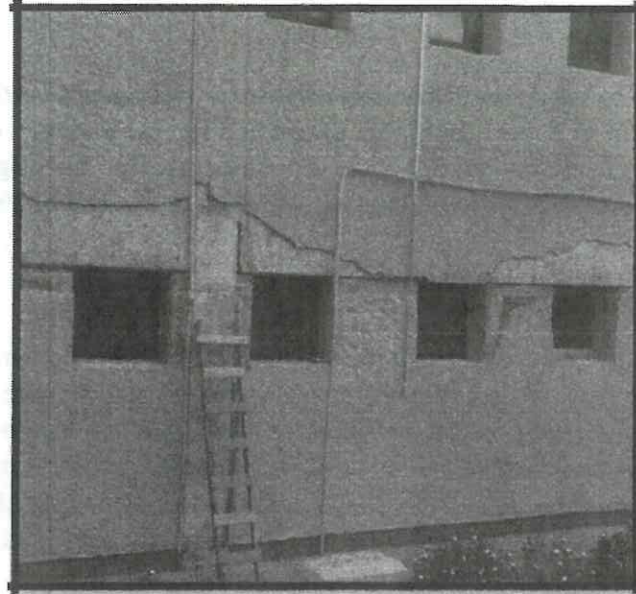
Desprendimiento de aplanados. Elementos estructurales sanos.

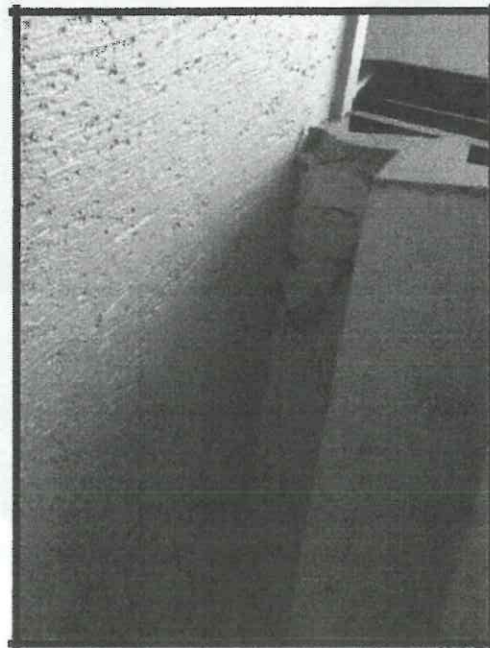
En la entrada principal del Hospital de Especialidades, la escalera que conduce al siguiente nivel sufrió una fractura en su conexión con la losa del nivel 2, este daño hasta el momento no es de peligro de colapso, pero para evitar que esta fractura se incremente y pueda causar otro tipo de daño más severo, se deberá reparar de manera adecuada. Se recomienda evitar su tránsito hasta se haya realizado su reparación.

Fisura en Escalera

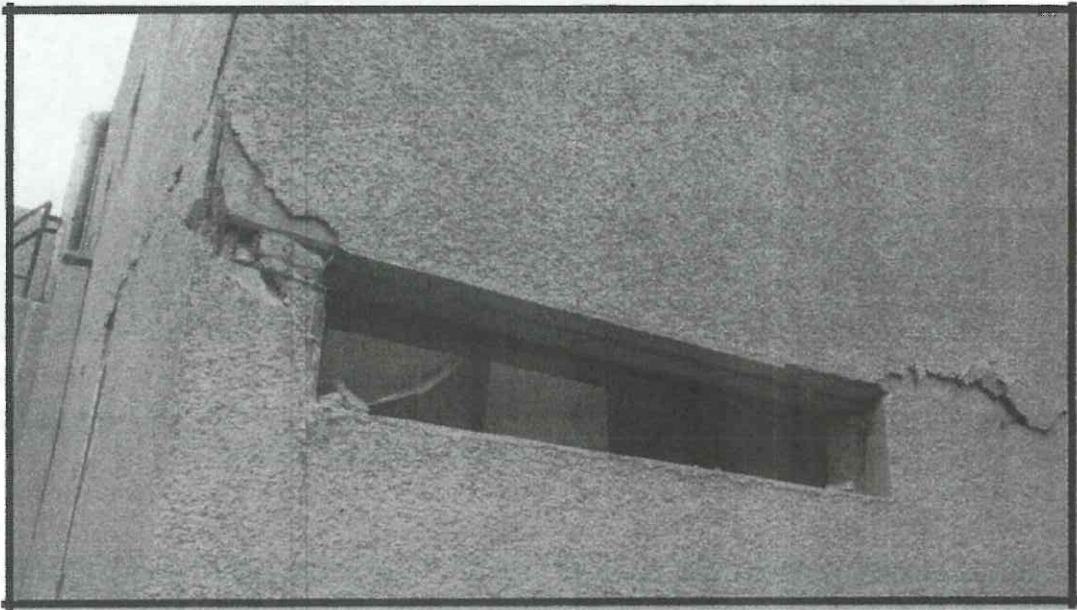
- a) La esquina de la intersección de los ejes H' con el eje 18. Esta esquina debería ser un volado, con un faldón; al ampliar el área de uso, para delimitar y colocar muros divisorios, pusieron un castillo en dicha esquina, este castillo se conectó al faldón por medio de 3 varillas verticales únicamente, el concreto de los dos elementos no tuvo conexión. Por lo que los desplazamientos producidos por el sismo, provocaron que cada elemento se desplazara de manera independiente; las varillas que estaban conectadas produjeron un desconchamiento de una pequeña parte del concreto en el faldón, este por tener una sección y rigidez grande NO sufrió un daño mayor. Por lo que no tiene ningún problema estructural.

Separación de castillo y faldón TS-5, pequeño desprendimiento de concreto. No se generó un daño mayor.

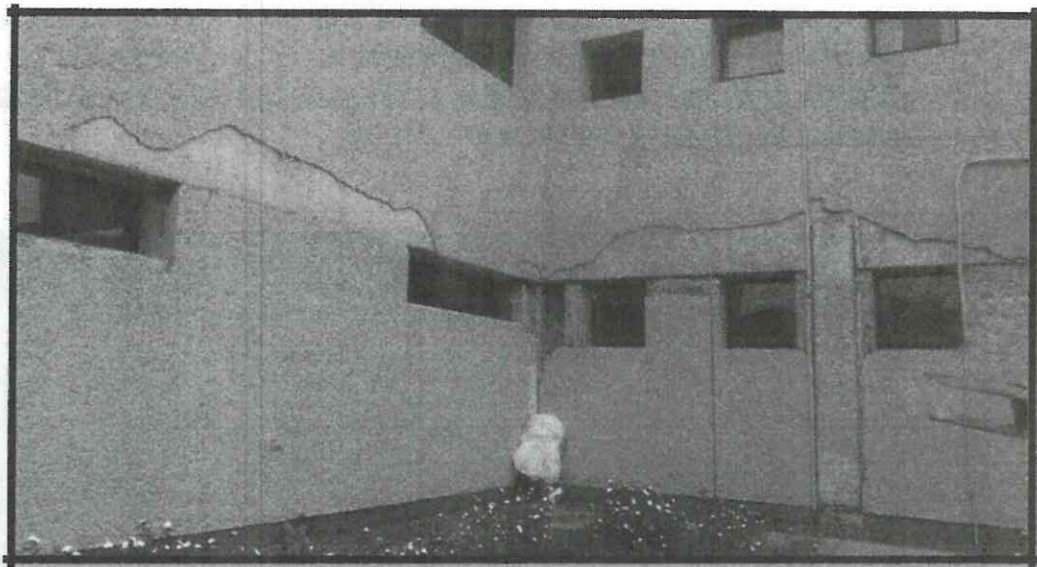
- b) Esquina de la intersección de los ejes H' con el eje 15. De la misma manera al querer ampliar el área de servicio y delimitar esta, se colocaron castillos y mochetas de mampostería de tabique rojo recocido. Estos elementos no estructurales no tuvieron ninguna conexión con el faldón TS-8 y con la trabe T-11, solo tuvieron un apoyo del faldón y trabe con estos elementos a tope (simplemente apoyados). Los desplazamientos generados por el sismo hicieron que estos se movieran de diferente modo, lo que provocó el desprendimiento del aplanado. Se puede ver con claridad que los elementos estructurales tanto las columnas, el faldón y las trabes no tiene daño alguno.

Esquina de la intersección de los ejes H' con el eje 15. Separación de trabe y faldón con muro anexo por ampliación. Elementos estructurales sin daños.

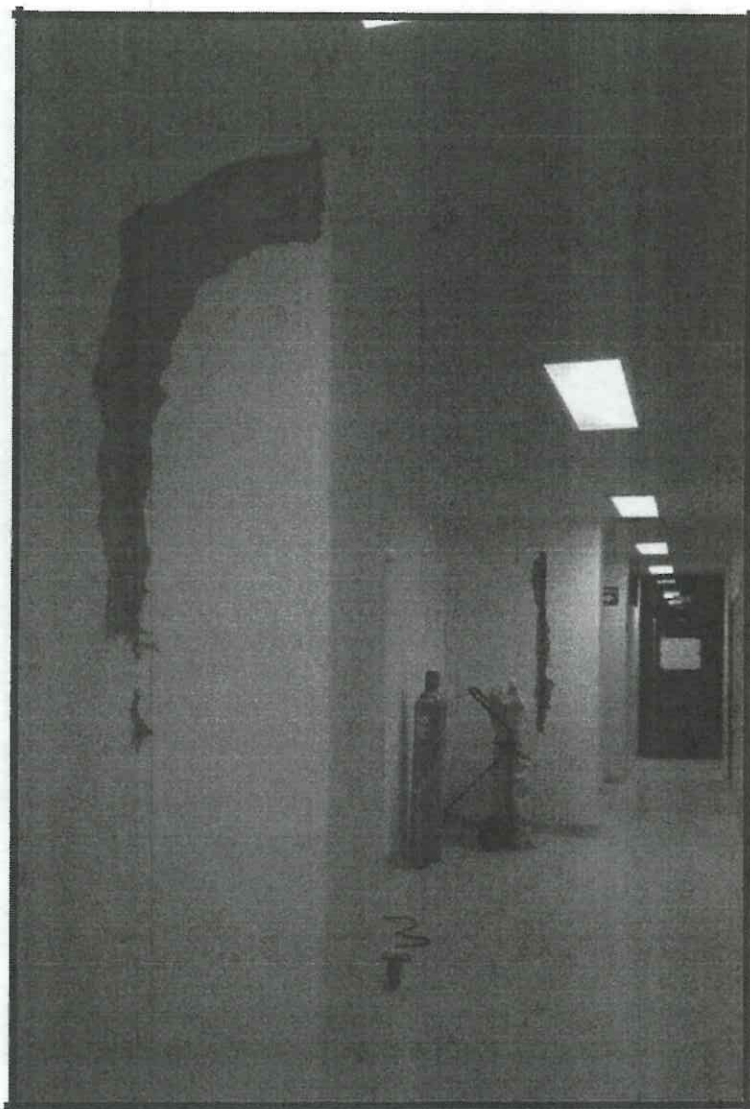
Fisuras en junta constructiva entre muro divisorio y estructura (columna).

Columnas sin ningún daño.

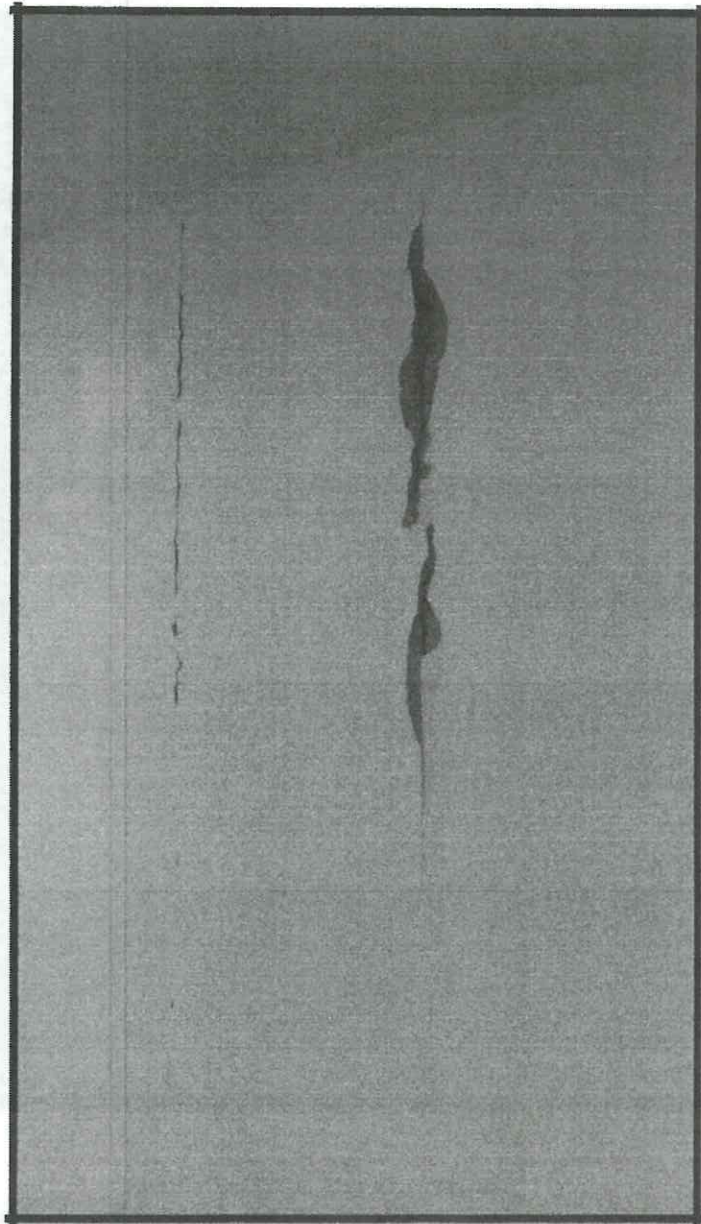
Fisuras en junta constructiva entre muro divisorio y estructura (columna).

ING. EDGAR PEREZ GUTIERREZ
Columnas sin ningún daño. DIRECTOR RESPONSABLE DE OBRA
REG. SINFRA A-506-I
CED. PROF. 2498561

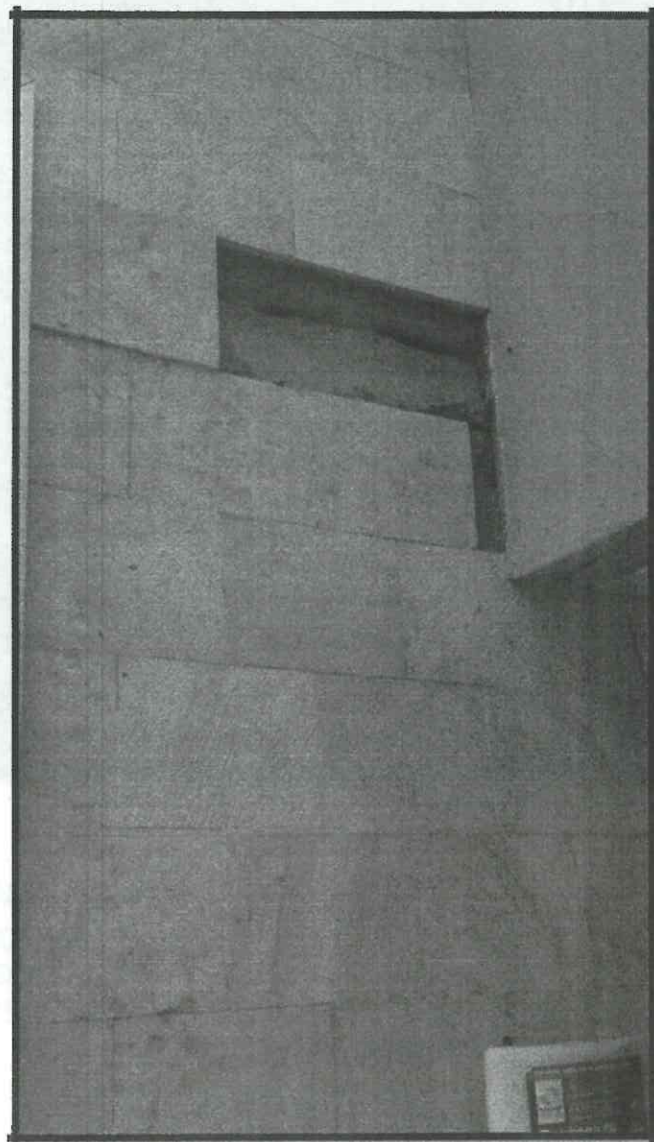
Fisuras y/o grietas en la junta constructiva entre los muros divisorios con elementos estructurales. Desprendimiento de acabados (lajas de cantera).

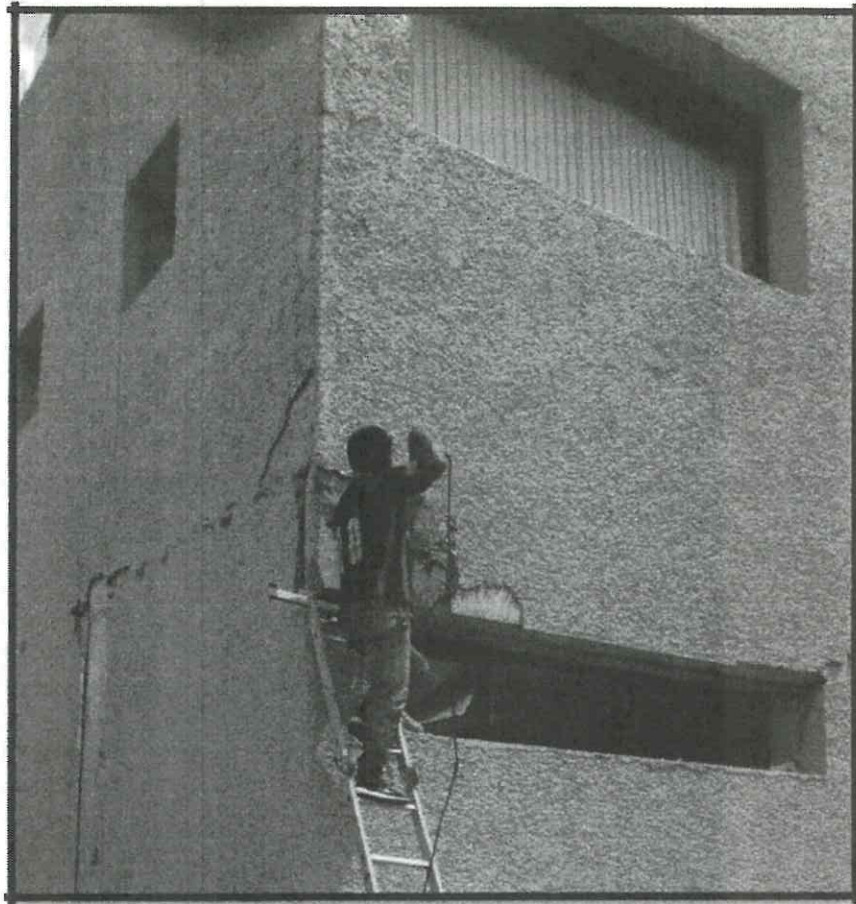
Desprendimiento de recubrimientos y acabados en algunos muros

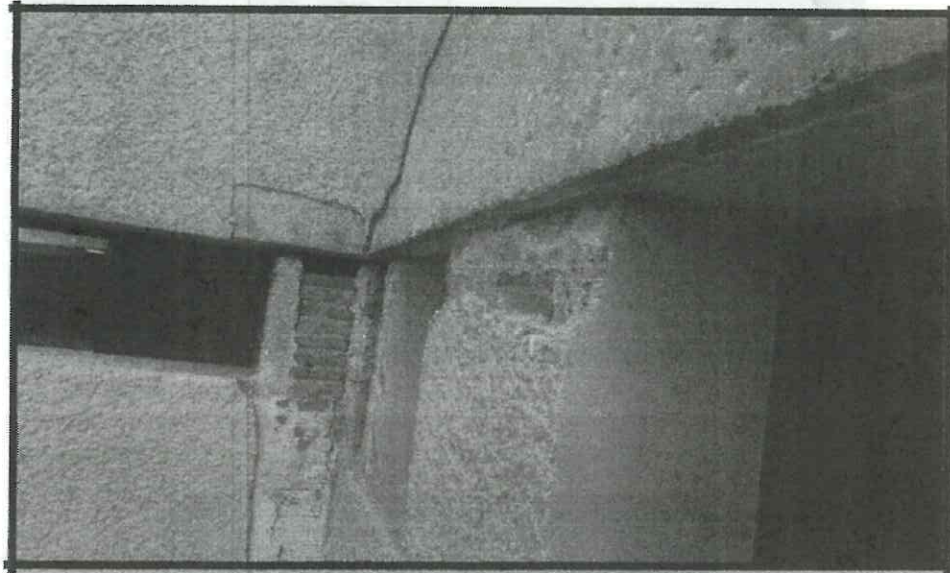
Daños en anexo ejes K-J/14-15

Elementos estructurales (columna y trabe) sin daño.

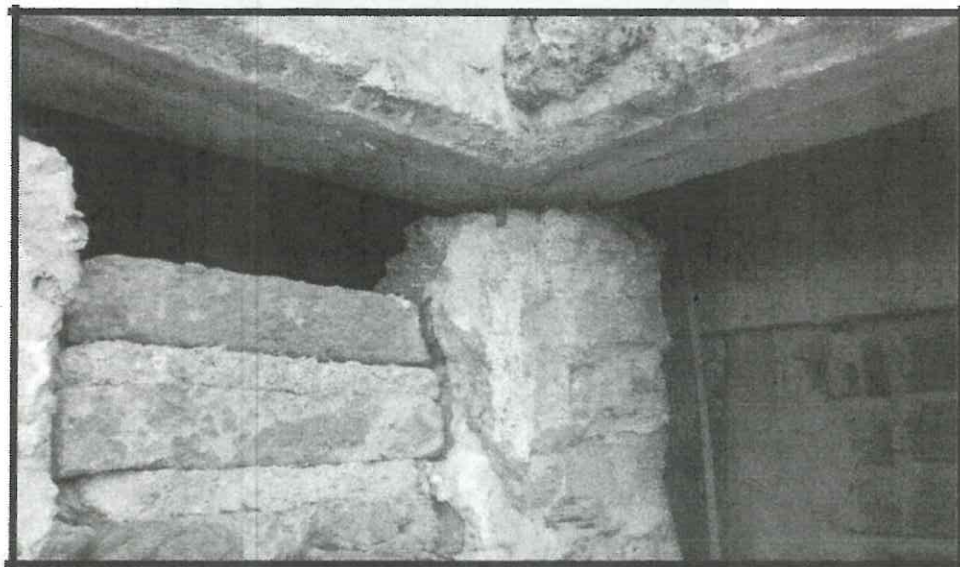
Elementos estructurales (columna y trabe) sin daño.

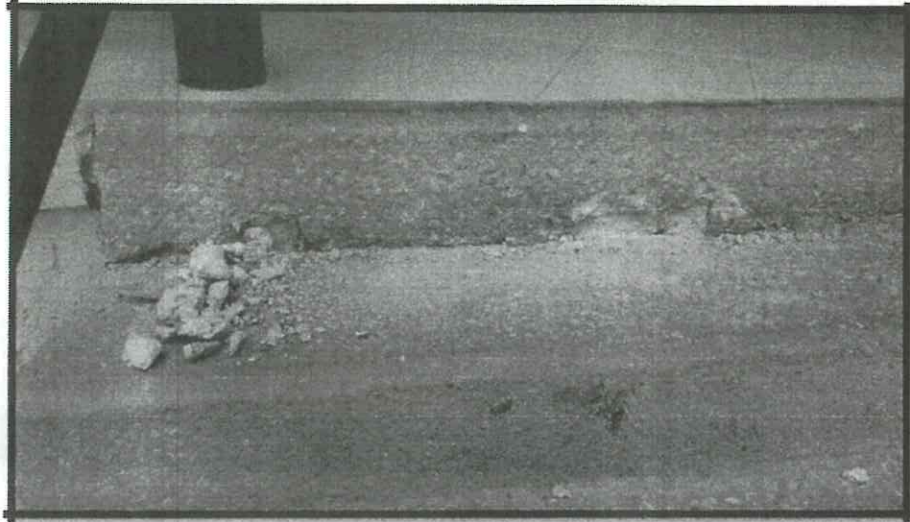
Fisura en Escalera

Reparar y realizar una correcta conexión.
