**DICTAMEN ESTRUCTURAL
OFICINAS CENTRALES**

CIUDAD DE MEXICO A 25 DE SEPTIEMBRE DEL 2017

POR MEDIO DE ESTE CONDUCTO ME PERMITO MANIFESTAR BAJO PROTESTA DE DECIR VERDAD QUE EN VISITA OCULAR REALIZADA AL INMUEBLE DEL INSTITUTO MEXICANO DE LA PROPIEDAD INDUSTRIAL UBICADO EN AV. PERIFÉRICO SUR NO. 3106 COL. JARDINES DEL PEDREGAL, DELEGACIÓN ÁLVARO OBREGÓN.

Informe de la revisión estructural del edificio nueve niveles de oficinas, cuatro de estacionamiento y un nivel de recepción ubicado en Periférico Sur 3106, Jardines del Pedregal, CDMX.

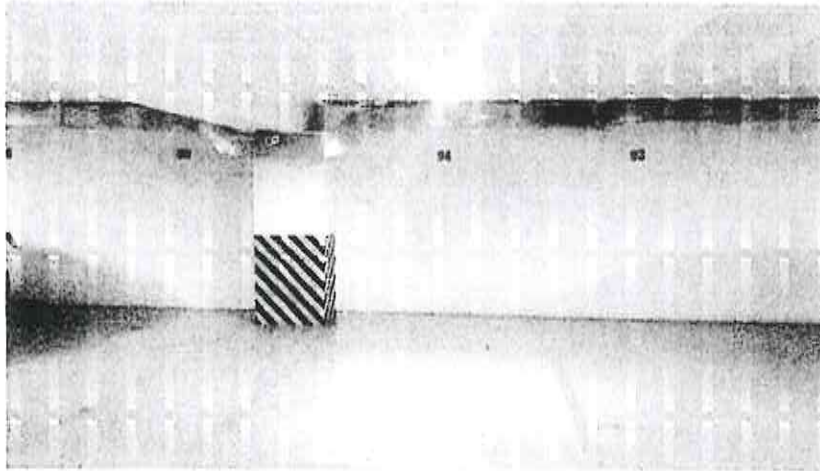
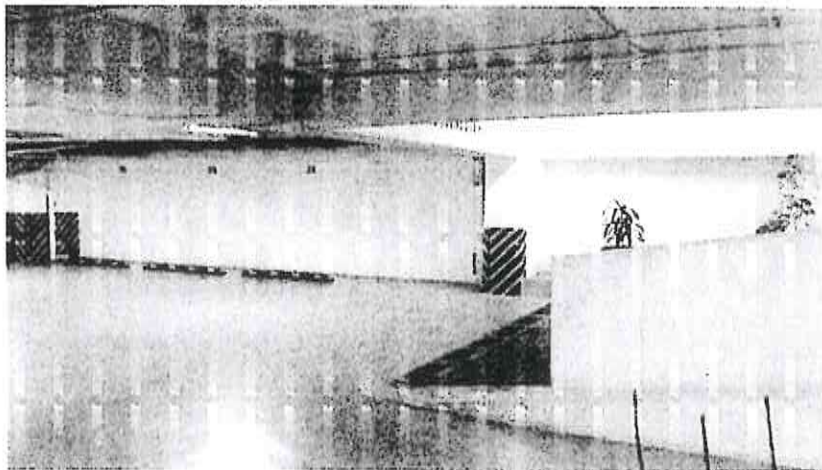
ZONA DE ESTACIONAMIENTO:

SE OBSERVAN LOS MUROS DE CONCRETO PERIMETRAL Y LA CIMENTACIÓN DE LA ESTRUCTURA EN BUENAS CONDICIONES Y SIN NINGÚN DAÑO EN SUS ELEMENTOS: COLUMNAS, TRABES Y LOSA.

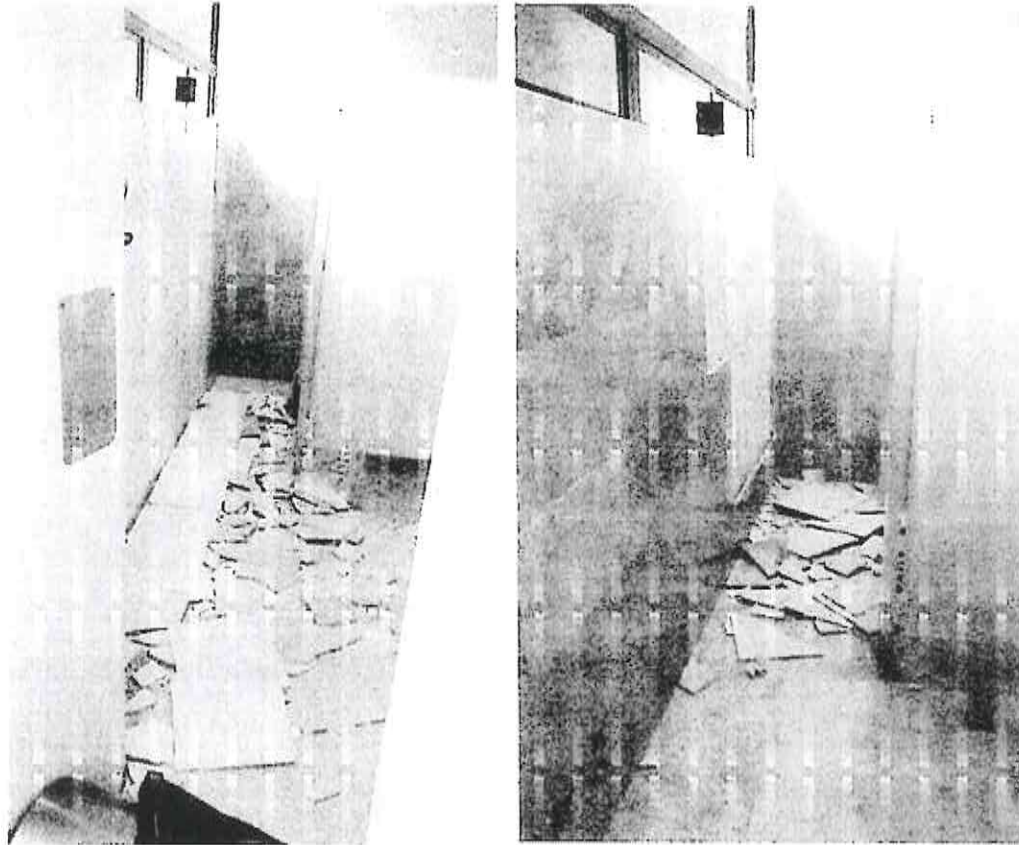
EN LA ZONA DE BAÑOS SE PUEDE APRECIAR EL DESPRENDIMIENTO DE MARMOL PRINCIPALMENTE EN EL ANTEPECHO DE LAS VENTANAS.

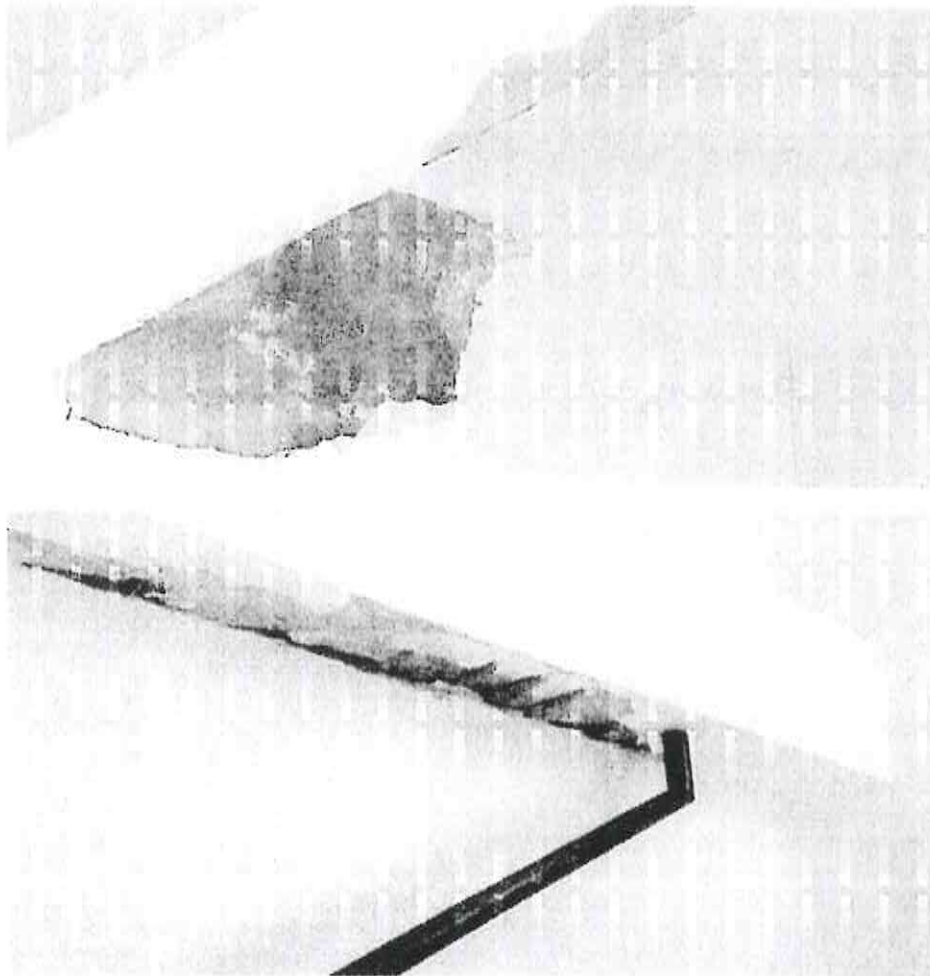
SE APRECIA QUE EN LOS MUROS DE RELLENO LIGADOS A LA ESTRUCTURA CON EL MOVIMIENTO QUE SUFRIERON SOLO HUBO DESPRENDIMIENTO DEL ACABADO QUE LOS UNE SIN SER MOTIVO DE ALARMA, SE RECOMIENDA UN SELLADOR VINÍLICO PARA EVITAR LAS FISURAS.

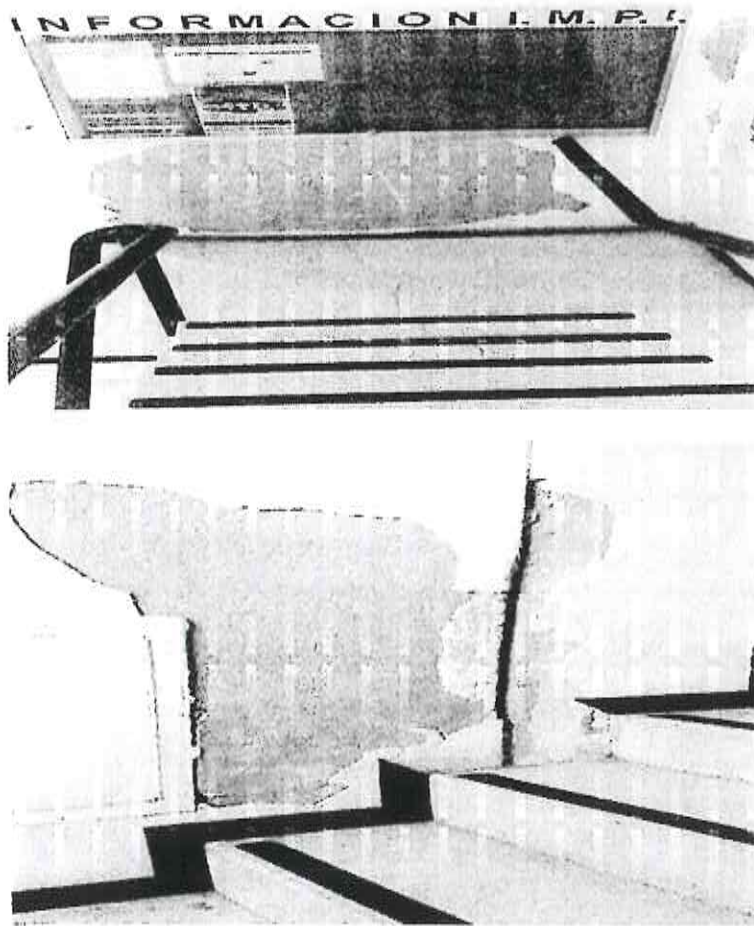
EN LAS ZONAS DE ESCALERAS EN DONDE SE UBICAN LOS MUROS DE LOS BAÑOS SE PUEDE APRECIAR QUE ÚNICAMENTE FUE EL DESPRENDIMIENTO DE LOS APLANADOS SIN AFECTAR LA ESTRUCTURA. DEBIENDO USAR UN ADITIVO PARA EVITAR FUTUROS DESPRENDIMIENTO.

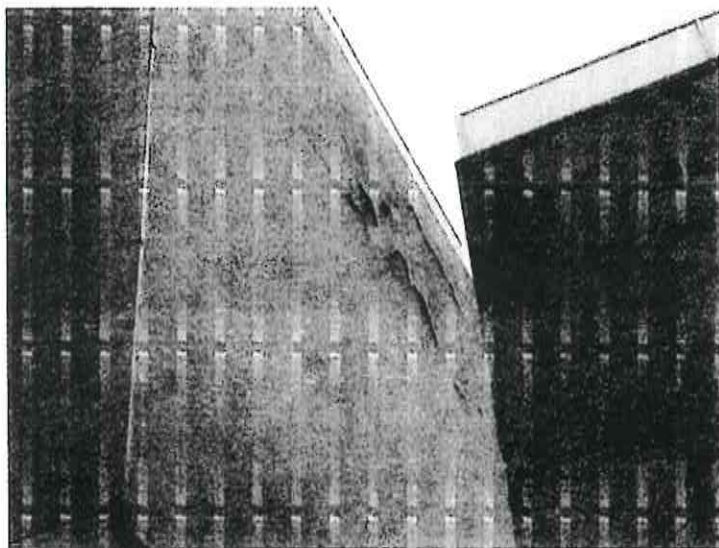
FOTOGRAFÍA No. 1: Edificio vecino con daños sin afectar la estructura del edificio del IMPI.

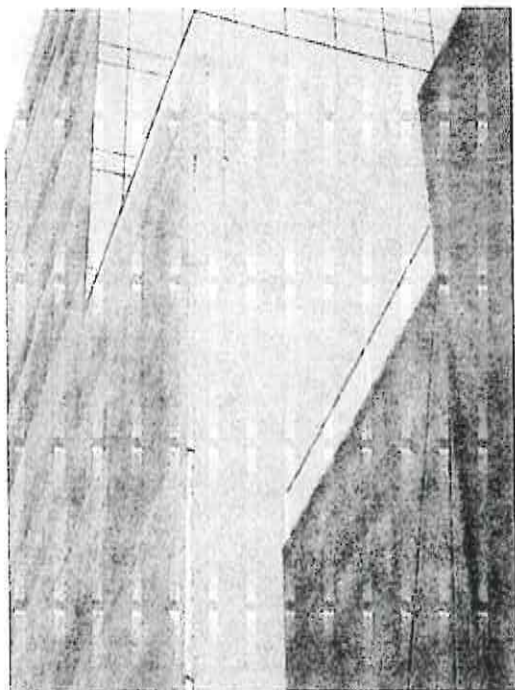
FOTOGRAFÍA No. 3: Falla de la cimbra en el colado original del edificio sin afectaciones estructurales.

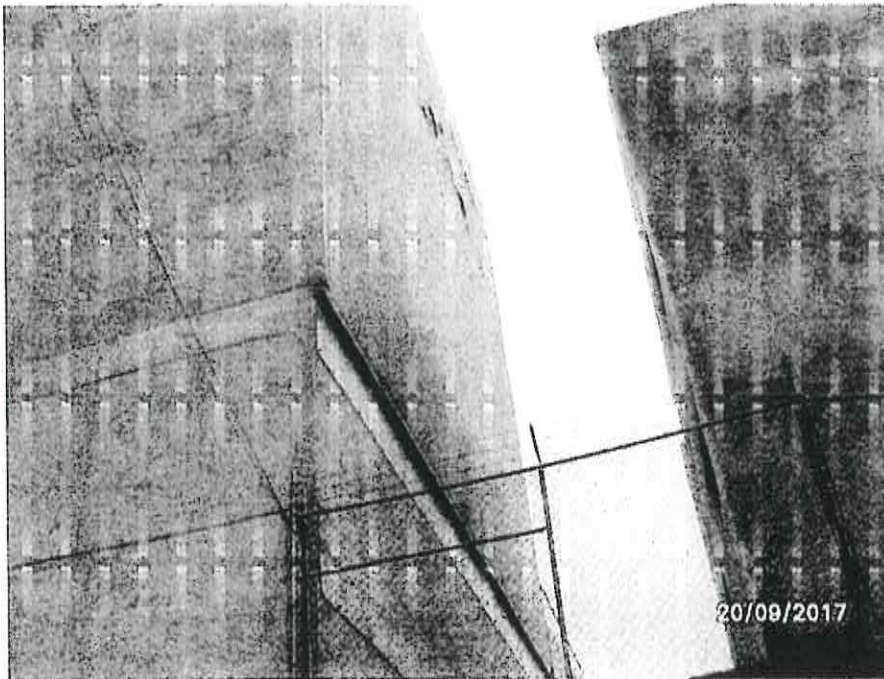
FOTOGRAFÍA No. 4: Se recomienda quitar los acabados sueltos en la fachada.

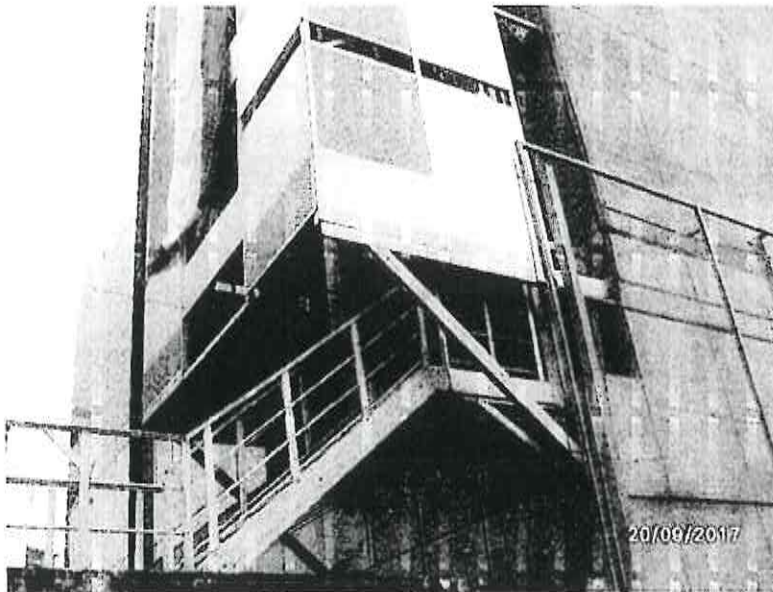
FOTOGRAFÍA No. 6: Escaleras de emergencia sin problemas estructurales.

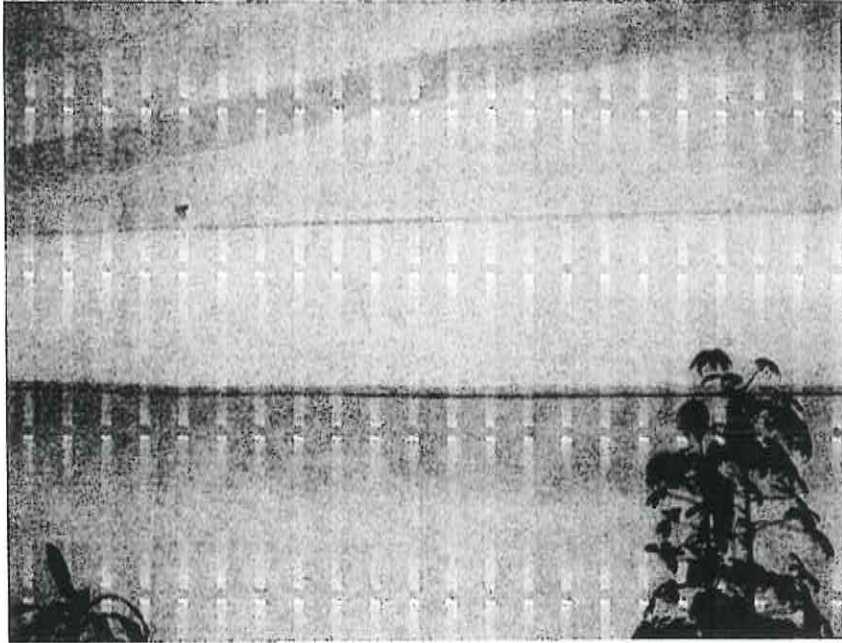
FOTOGRAFÍA No. 11: Unión de diferentes materiales.

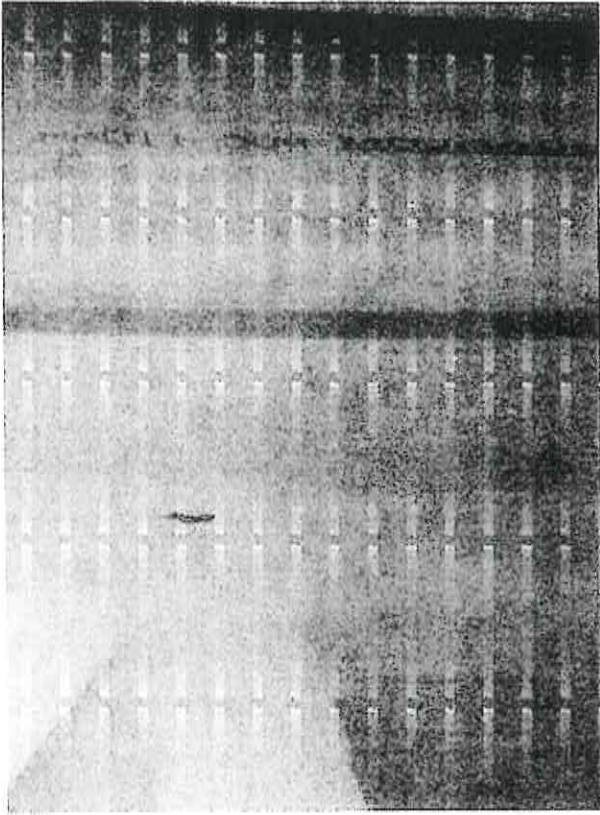
FOTOGRAFÍA No. 13: Unión de diferentes materiales sin afectación estructural.

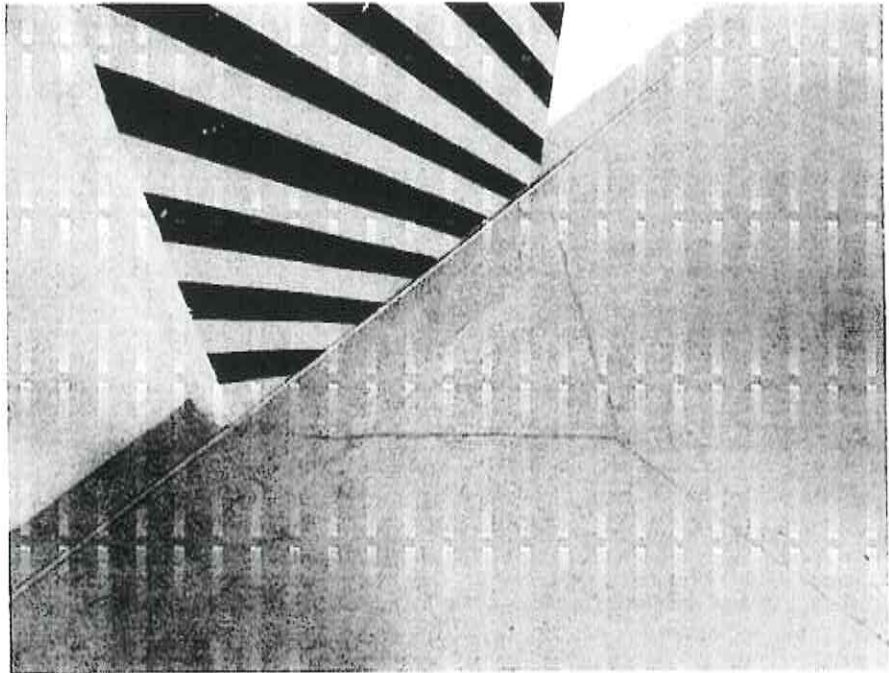
FOTOGRAFÍA No. 16: Junta constructiva en sótano entre firme y columna.

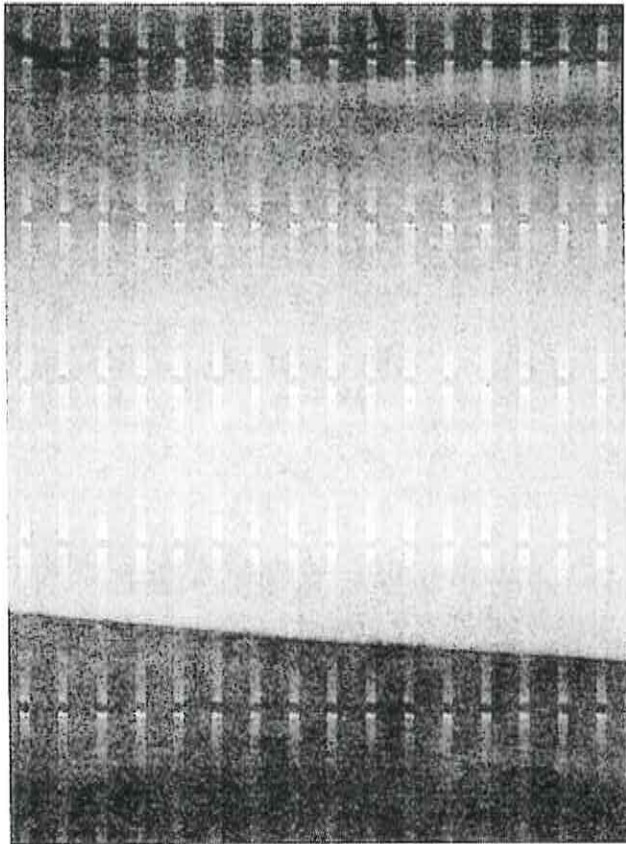
FOTOGRAFÍA No. 17: Desplome en muros aceptable.

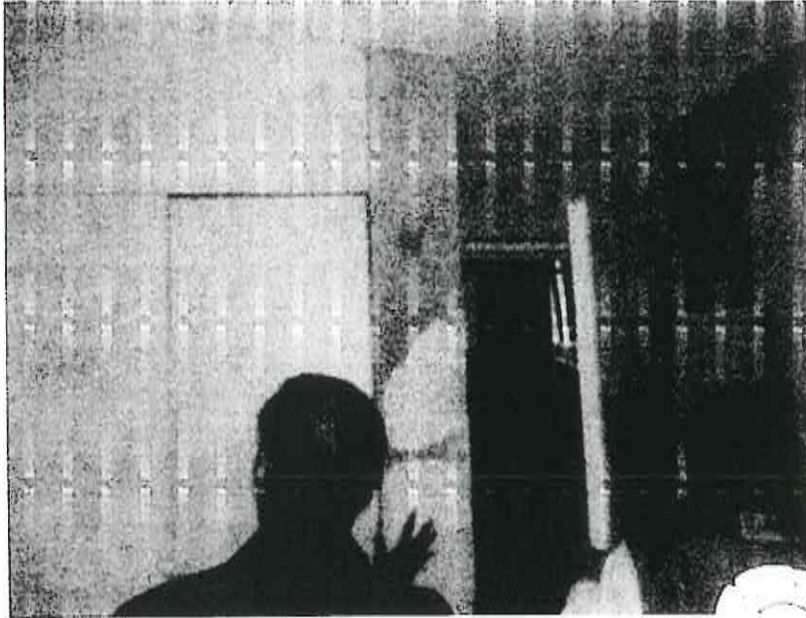
FOTOGRAFÍA No. 19: Revisión de marco de puertas en baño. Sin fallas.

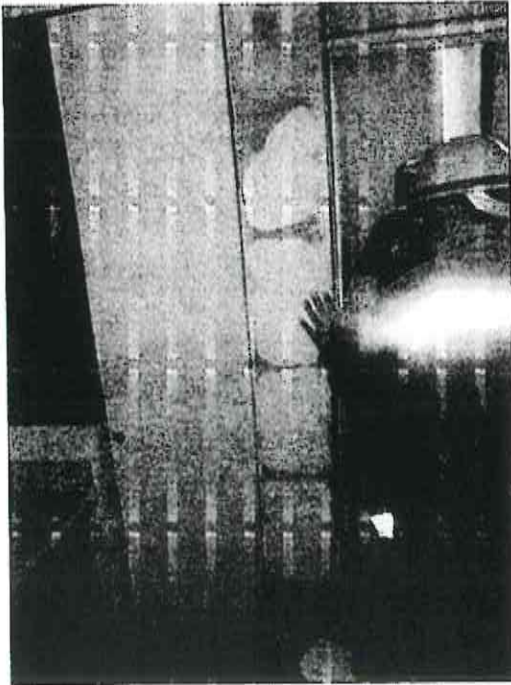
FOTOGRAFÍA No. 21: Desprendimiento de azulejos en baño. Sin afectación estructural al edificio.

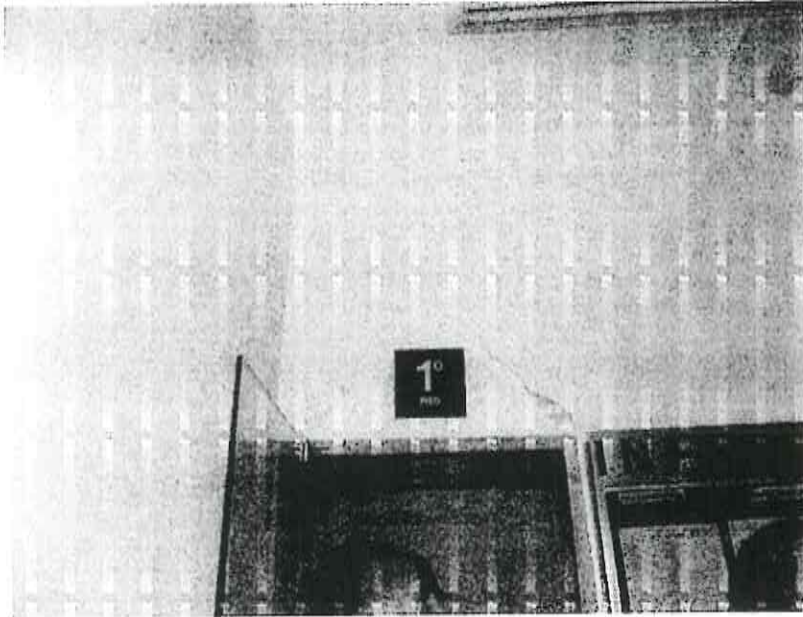
FOTOGRAFÍA No. 22: Fisuras en tablaroca

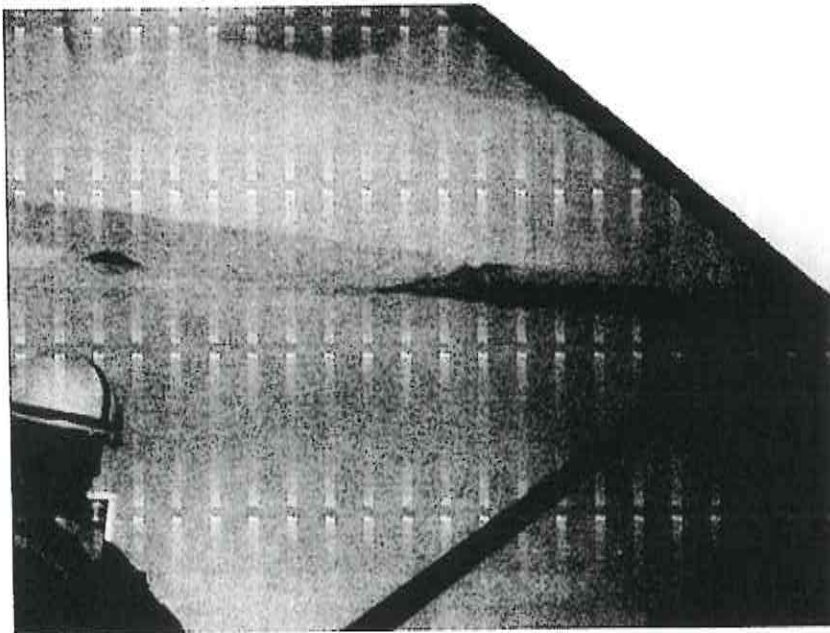
FOTOGRAFÍA No. 23: Afectaciones de acabados por el sismo. Sin afectaciones estructurales.

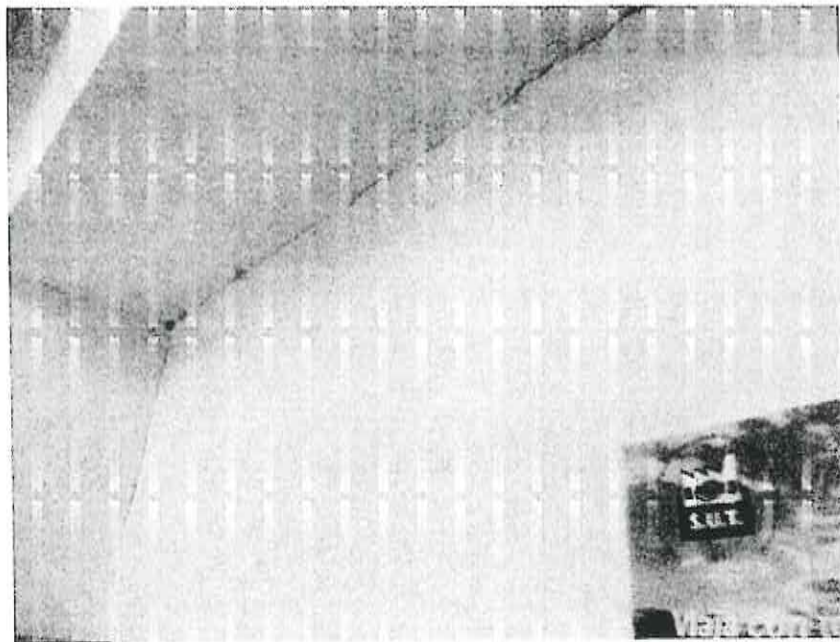
FOTOGRAFÍA No. 24: Separación de diferentes materiales.

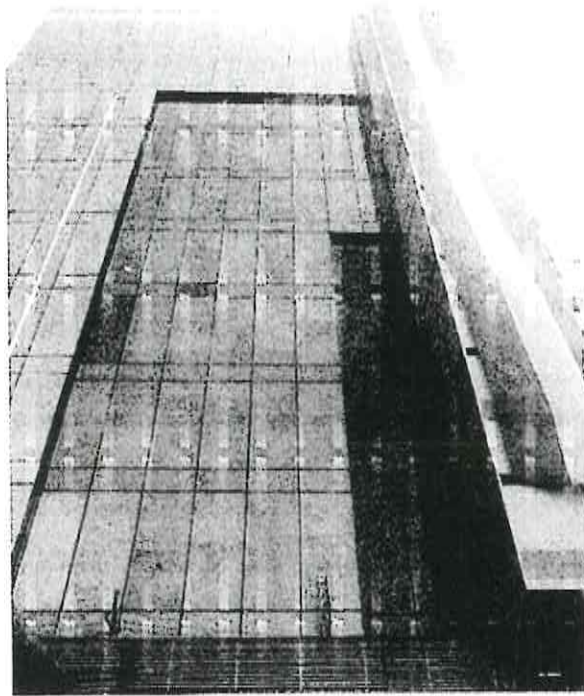
FOTOGRAFÍA No. 27: Fachada sin problemas estructurales aparentes.

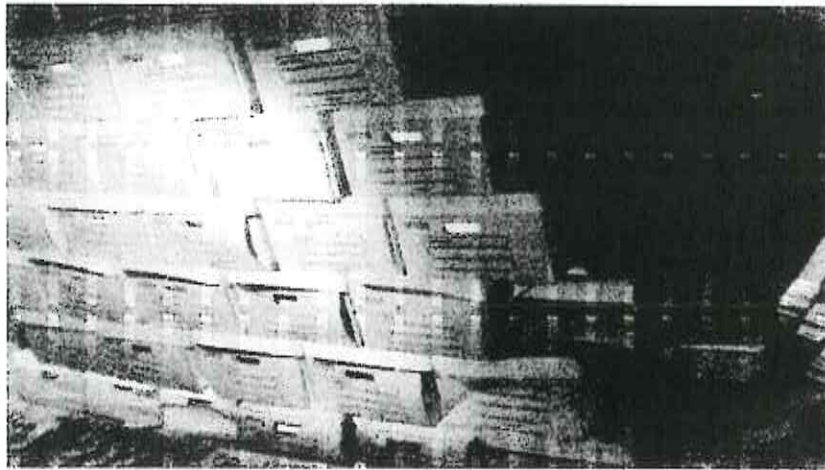
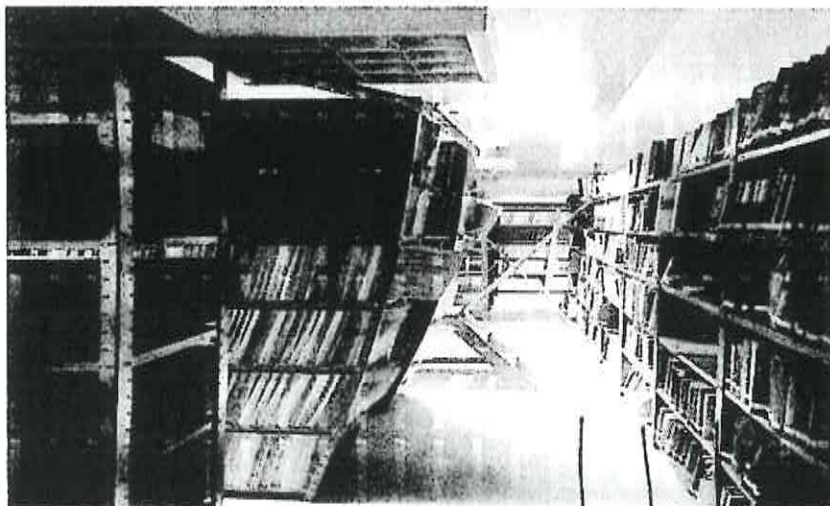
SE OBSERVÓ UNA ESTIBA DE CAJAS DE ARCHIVO EN EL SÓTANO POR LAS RAZONES QUE SUFRIERON LOS ARCHIVEROS SE COLOCARON EN ESTE NIVEL, SE RECOMIENDA DESOCUPARLO LO MÁS PRONTO POSIBLE YA QUE PODRÍA TENER LA FUNCIÓN DE UN LASTRADO Y NO ES CORRECTO.

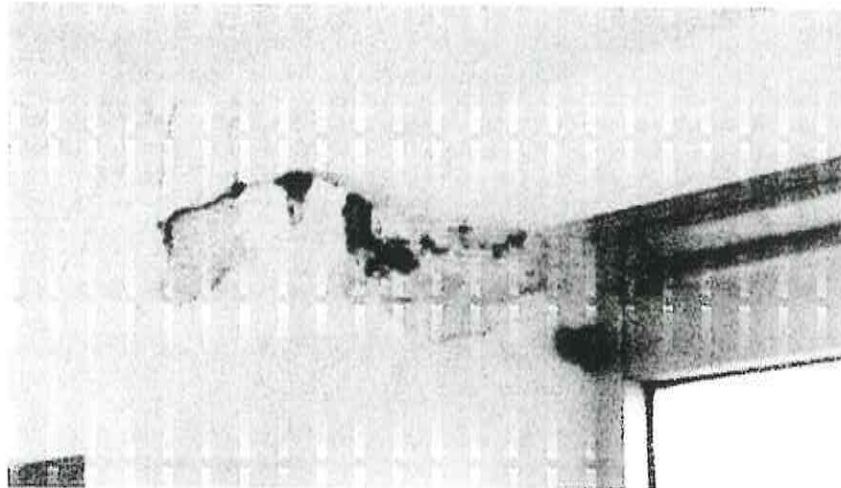
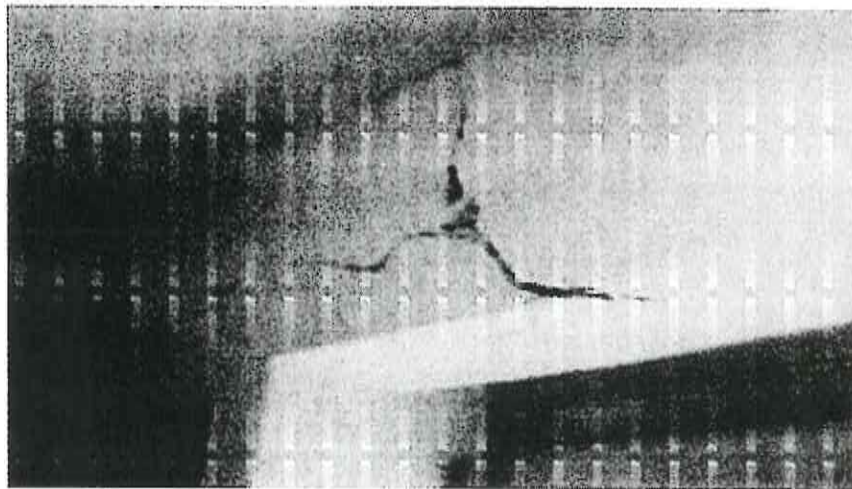
ANTERIORMENTE SE COMENTÓ QUE LA PARTE SUPERIOR DE LAS VENTANAS SOBRE LA CIRCULACIÓN QUE DA A LOS ELEVADORES TENÍAN PROBLEMAS DE DESPRENDIMIENTOS EN SUS ACABADOS LO CUAL INDICA QUE SOLO EN SUS RECUBRIMIENTOS Y NO EN SU ESTRUCTURA COMO SE DEMUESTRA EN ESTA IMAGEN.

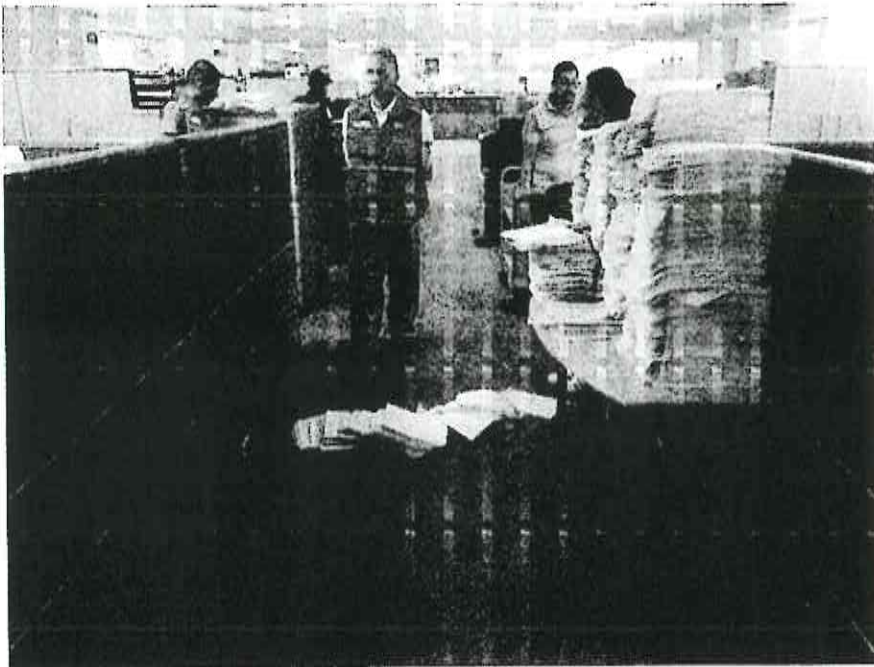
FOTOGRAFÍA No. 1: Consecuencias del sismo del 19-09-17

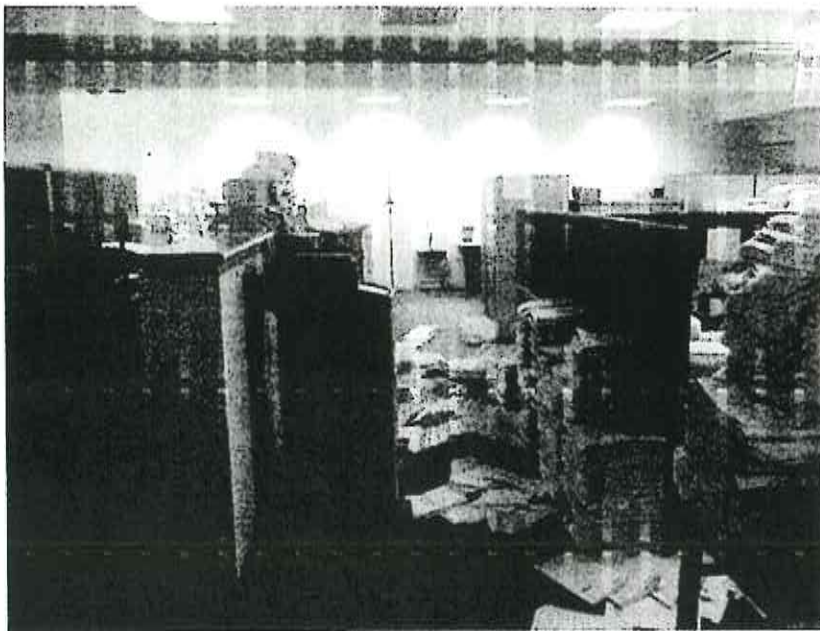
FOTOGRAFÍA NO. 2: Consecuencias del sismo del 19-09-17

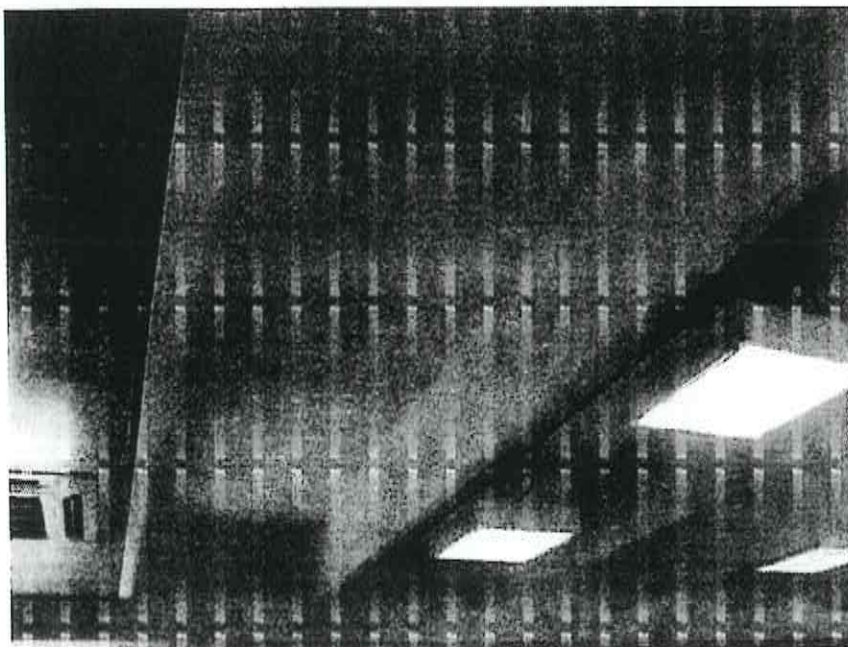
FOTOGRAFÍA No. 3: No se vieron fisuras en traves.

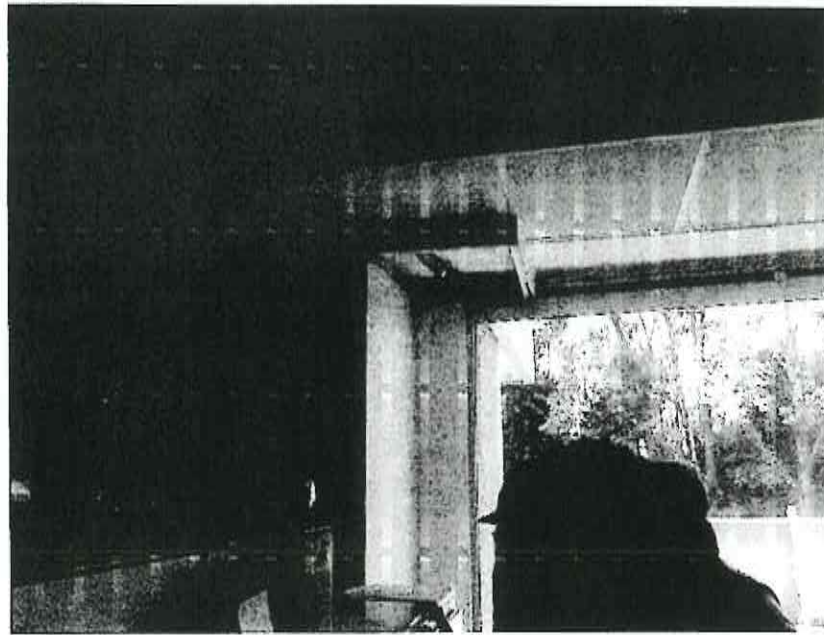
FOTOGRAFÍA No. 4: Ninguna ventana se encontró rota.

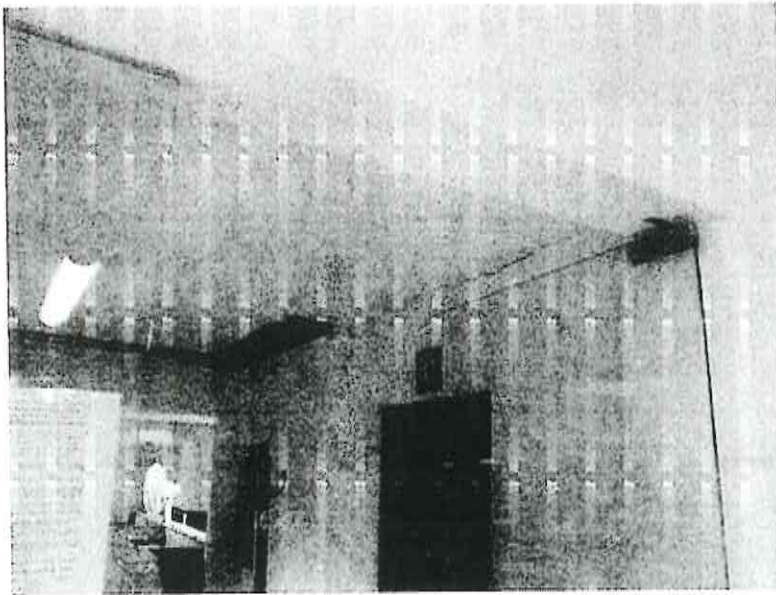
FOTOGRAFÍA No. 7: Unión de plafón y muro. No estructural.

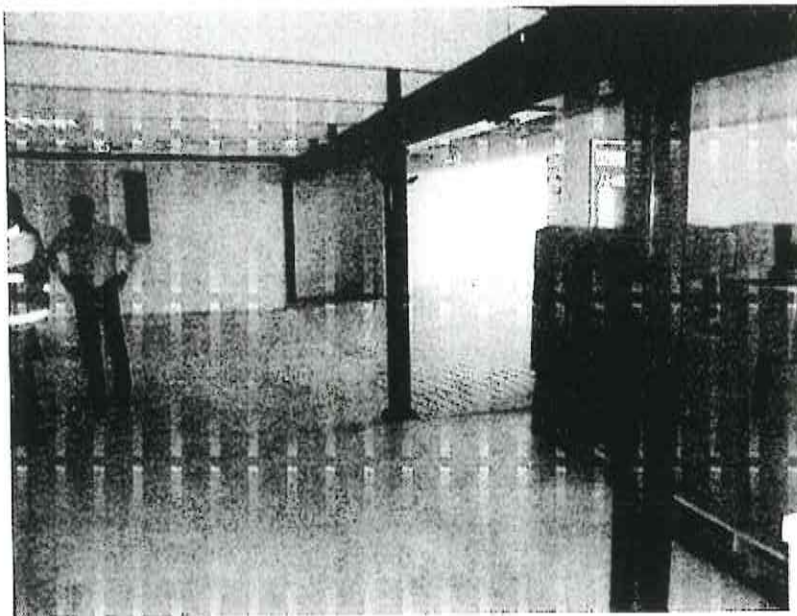
FOTOGRAFÍA No. 9: Refuerzos existentes. No deberán ser eliminados.

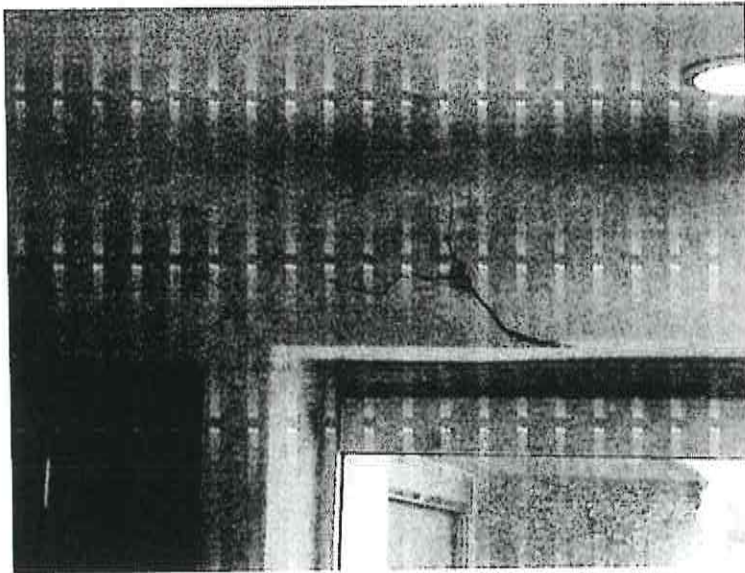
FOTOGRAFÍA No. 11: Comportamiento estructural esperado.

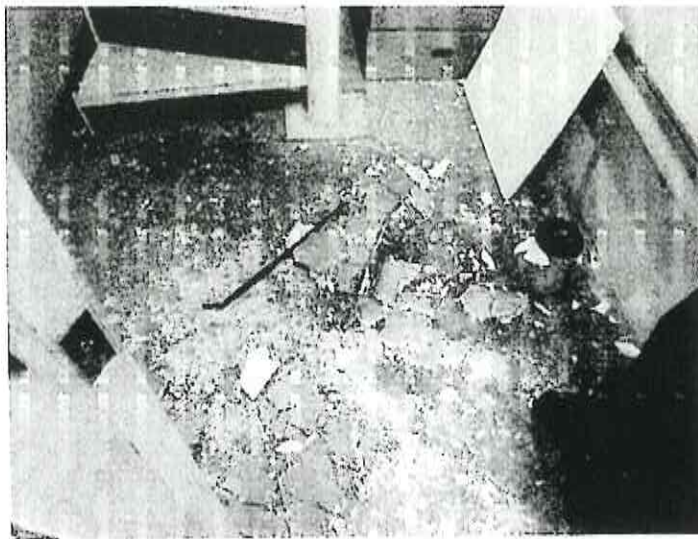
FOTOGRAFÍA No. 14: Desprendimiento de falso plafón en baño. Se recomienda quitarlo todo.

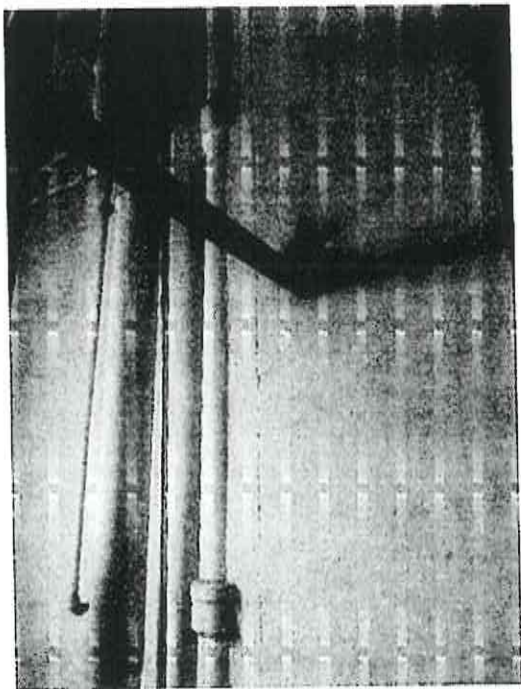
FOTOGRAFÍA No. 15: Movimiento esperado por diferencia de materiales.

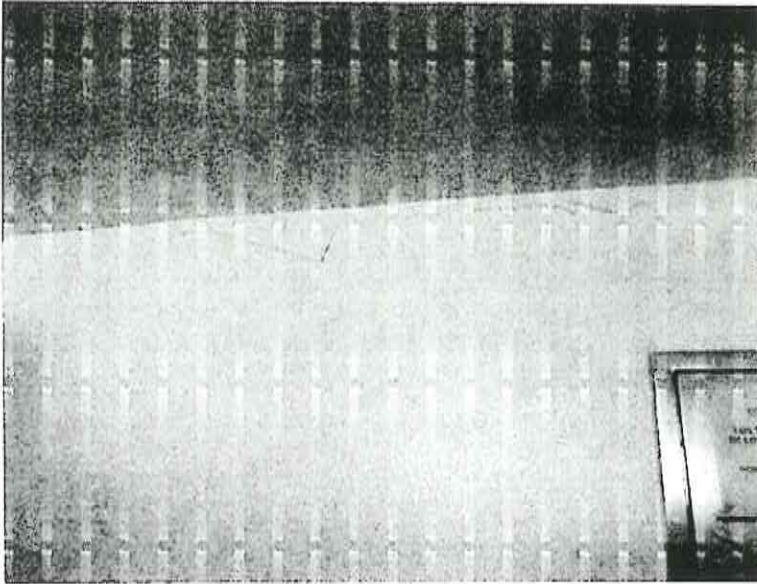
FOTOGRAFÍA No. 16: Colocar testigos de yeso.

Si existieran fisuras no observadas, no son indicativas de un daño estructural al edificio; se deben de colocar testigos de yeso de 5 x 5 cm. y medio centímetro de espesor, indicándoseles fecha y hora de colocación en el costado. Se deberá dar seguimiento semanal a dichos testigos en una bitácora especial en poder del responsable de mantenimiento y dar aviso inmediato en caso de que las fisuras en dichos testigos crezcan.

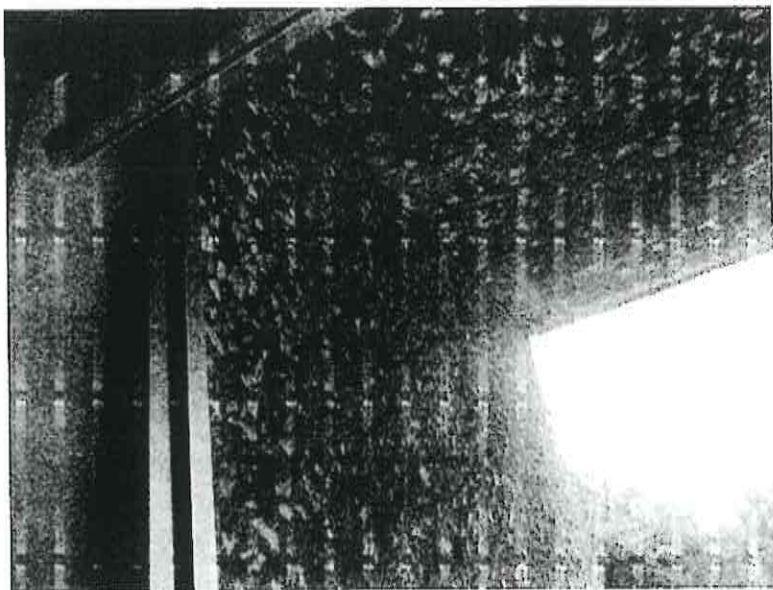
FOTOGRAFÍA No. 19: Siporex. Uniones en techo.

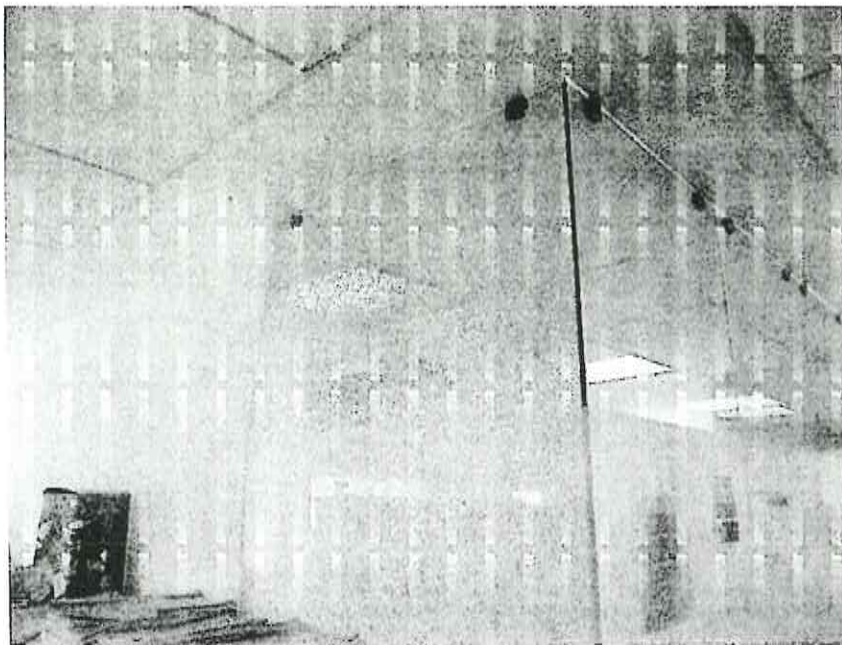
FOTOGRAFÍA No. 20: Vidrio roto por mobiliario.

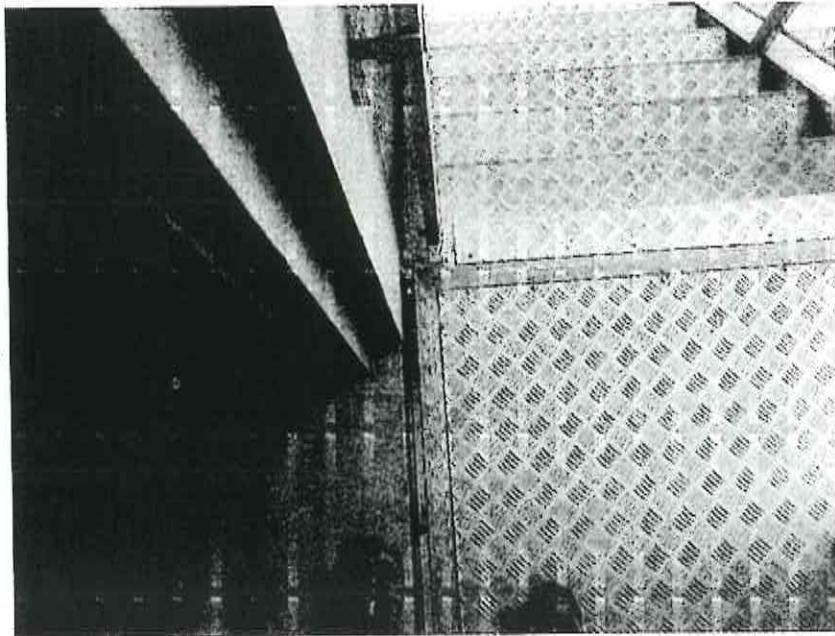
FOTOGRAFÍA No. 21: Escalera de emergencia sin problemas estructurales.

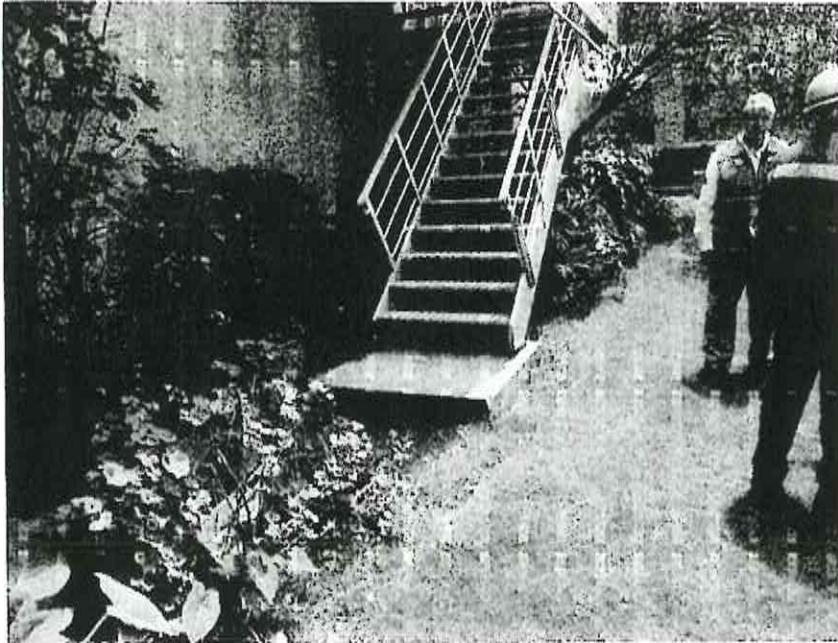
FOTOGRAFÍA No. 22: Se requiere mejorar la salida a los jardines.

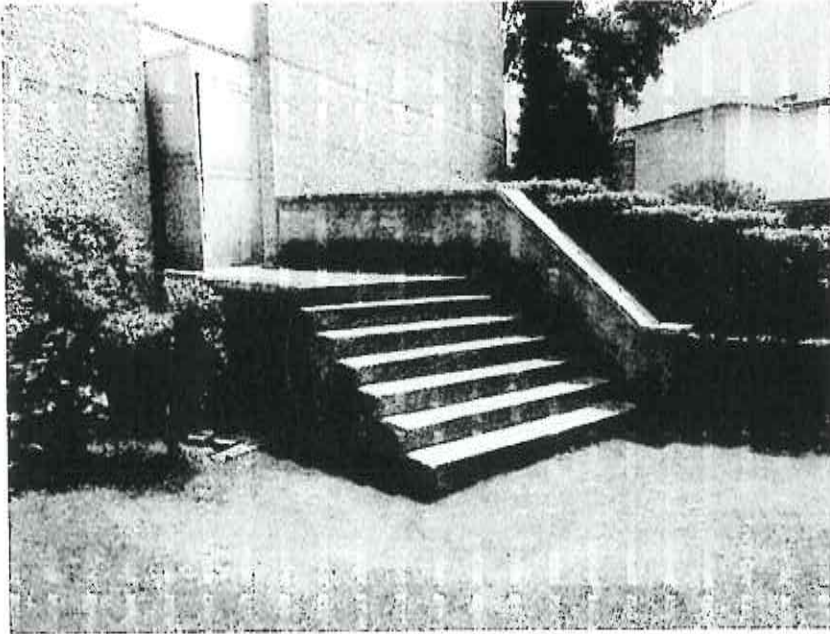
FOTOGRAFÍA No. 23: Salida de emergencia por reparar.

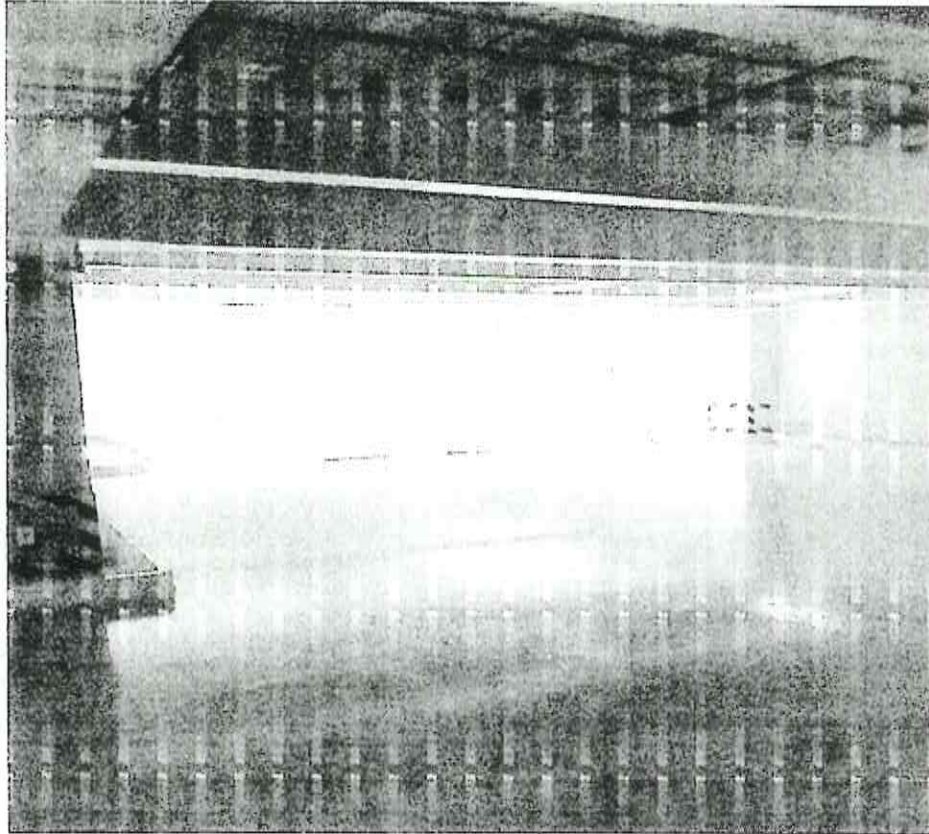
ESTACIONAMIENTO:

EN ESTA VISTA EL ESTACIONAMIENTO DOS SE PUEDE APRECIAR QUE SE MANTUVO EL NIVEL DE DESPLANTE ORIGINAL SIN ENCONTRARSE NINGUNA AFECTACIÓN TANTO EN LOS MUROS COMO EN EL DESPLANTE DE COLUMNAS, CABE MENCIONAR QUE EL CUARTO DE MÁQUINAS QUE EXISTE AL FONDO S NECESARIO REPARAR LA GRIETA QUE SE ENCUENTRAS JUNTO A LA VENTANA.
