NUEVA TORRE DE
HOSPITALIZACION

Hago entrega de la información del estado actual en que se encuentra la estructura de 5 edificios del Instituto Nacional de Cancerología, contrato INCAN-AD-SRM-SERV-114-2017, que incluye: Dictamen DRO y CSE, carpetas con la información de Ubicación, Introducción, Datos del Inmueble, Descripción del Sistema Estructural, Inspección Técnica Ocular, Reporte Fotográfico, Conclusiones y Recomendaciones; de los siguientes edificios: Nueva Torre de Hospitalización, Torre Beltrán, Torre de la Garza, Residencia Médica, El Mural.

En base a la Visita de Inspección Ocular verificada, por motivo de los sismos ocurridos los días 7 y 19 de septiembre del presente año; a los edificios del conjunto hospitalario del Instituto Nacional de Cancerología: Nueva Torre de Hospitalización, Torre Beltrán, Torre de la Garza, Residencia Médica, El Mural; ubicados en Avenida San Fernando 2 y 22, Colonia Barrio del Niño Jesús, Delegación Tlalpan, C.P. 14000, Ciudad de México. Comunicamos lo siguiente:

INCAN NUEVA TORRE DE HOSPITALIZACIÓN

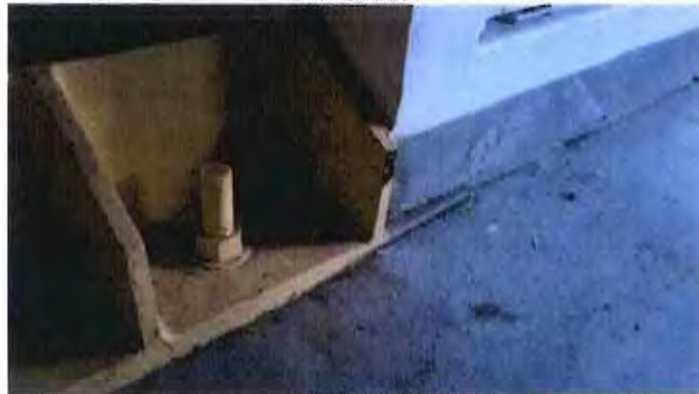
FOTOGRAFÍA 3

FOTOGRAFÍAS 1, 2, 3. REVISIÓN DE ANCLAS Y PLACAS BASE DE ANCLAJE DE COLUMNAS CON UN POCO DE CORROSIÓN Y SIN PROTECCIÓN CONTRA IMPACTO, PERO SIN ALTERACIONES ESTRUCTURALES.

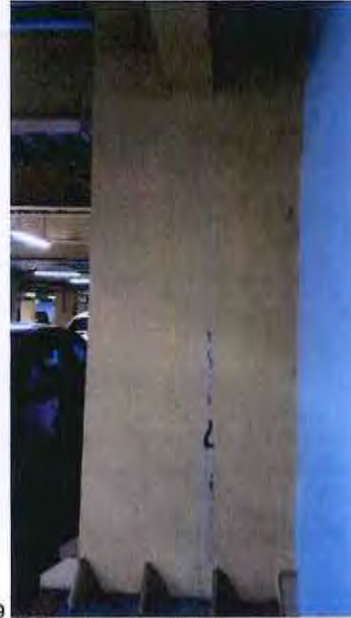
FOTOGRAFÍA 10

FOTOGRAFÍAS 7, 8, 9, 10. REVISIÓN DE COLUMNAS EN SÓTANO 3, EN BUEN ESTADO CON ALGUNOS REFUERZOS EN HORIZONTAL CON PANDEO Y ALGUNAS CON CORROSIÓN MÍNIMA.

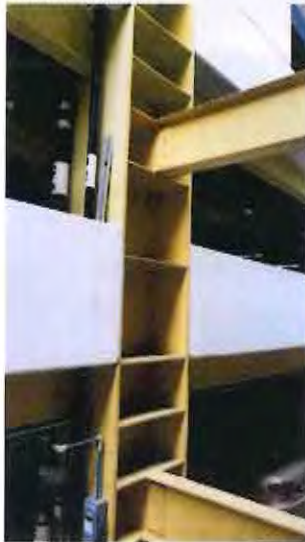
FOTOGRAFÍA 13. ELEMENTOS ESTRUCTURALES EN ZONA DE RAMPAS A LA INTEMPERIE EN BUEN ESTADO SIN DEFORMACIONES, SOLO CON CORROSIÓN MÍNIMA.

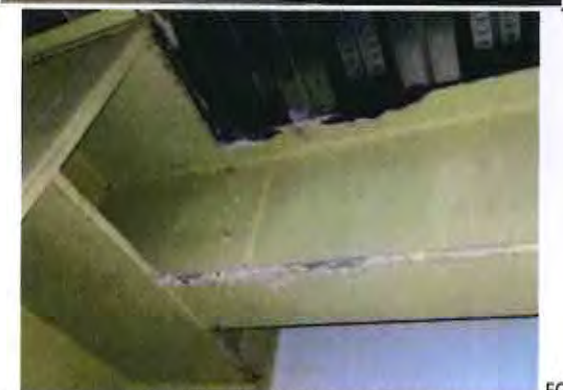
FOTOGRAFÍA 20

FOTOGRAFÍAS 17, 18, 19,20. TRABES Y COLUMNA CON CORROSION EN LA RAMPA QUE SUBE AL SÓTANO 2.

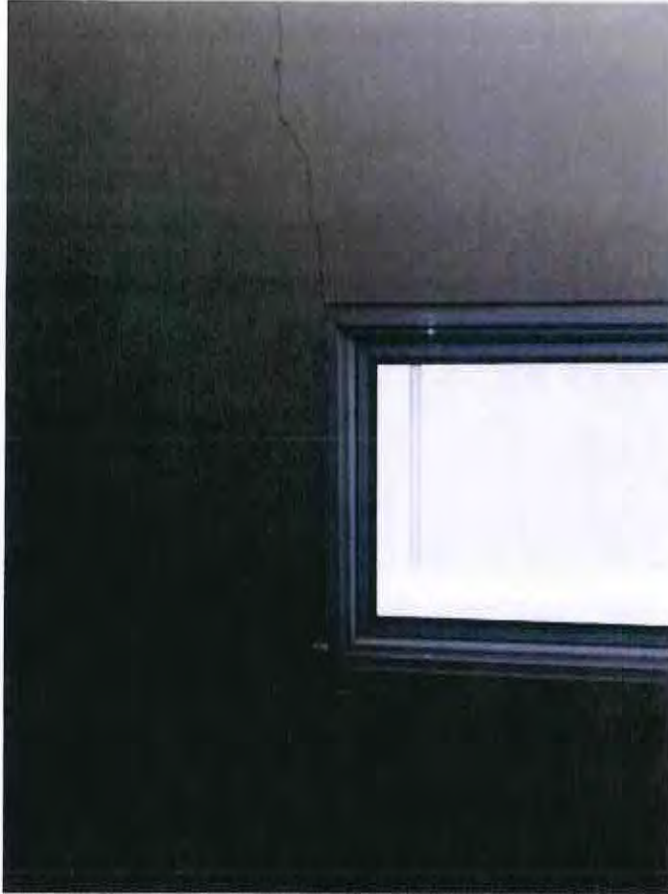
FOTOGRAFÍA 45. FISURA DE MUROS EN FACHADA DEL NIVEL 3.

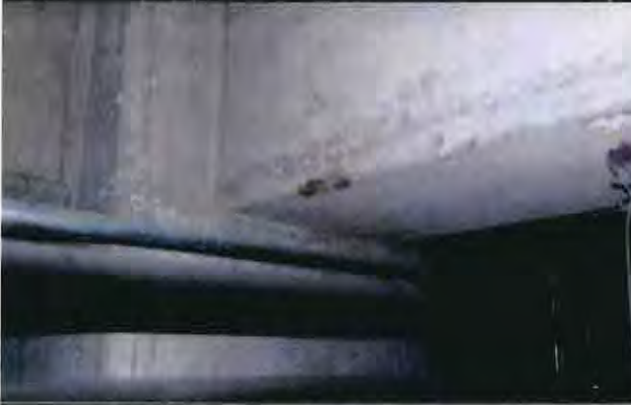
FOTOGRAFÍA 2. NIVEL 1
NODO LIBRE DE FISURAS Y
GRIETAS, ESTRUCTURA SANA.
PASE DE INSTALACIONES EN
BUEN ESTADO.

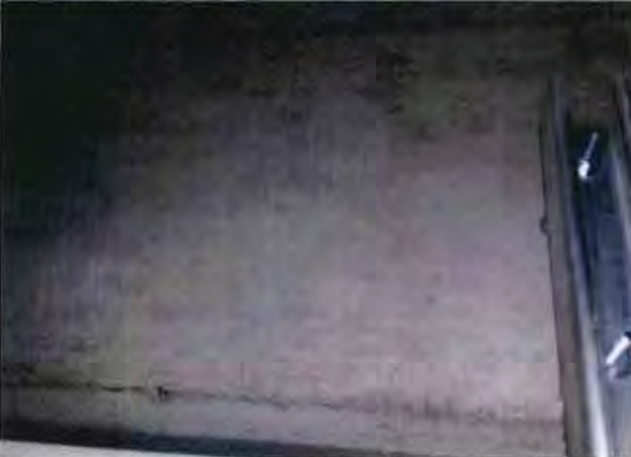
FOTOGRAFÍA 3. NIVEL 1
TRABE DE ESTRUCTURA
PRINCIPAL CON FISURA
VERTICAL DE 1mm. SIN
AFECTACIÓN EN LA
ESTABILIDAD DEL EDIFICIO.

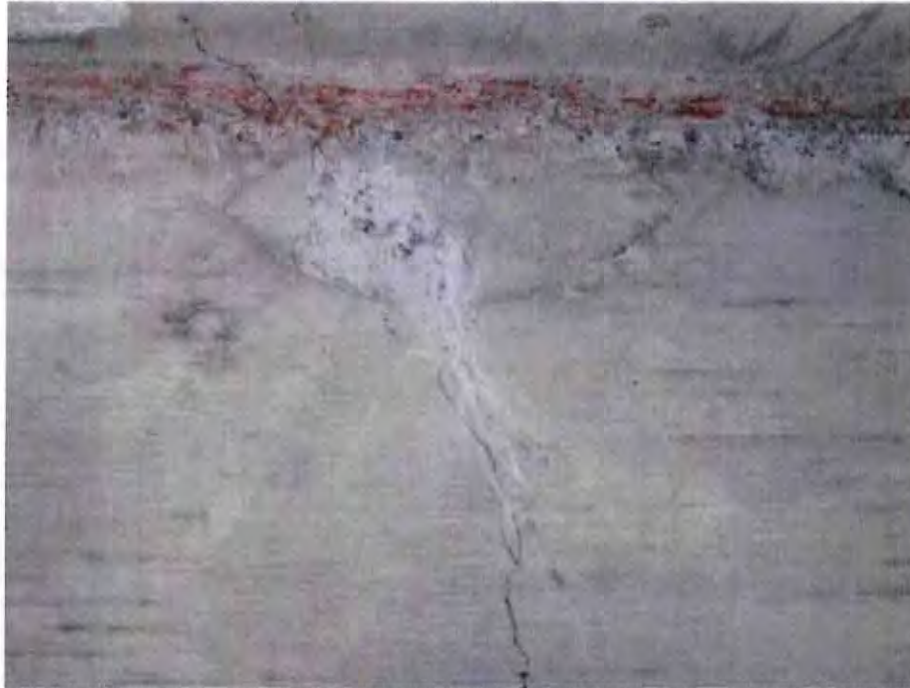
FOTOGRAFÍA 20. NIVEL 2. FISURA EN DIAGONAL DE 1mm EN TRABE DE ESTRUCTURA PRINCIPAL.

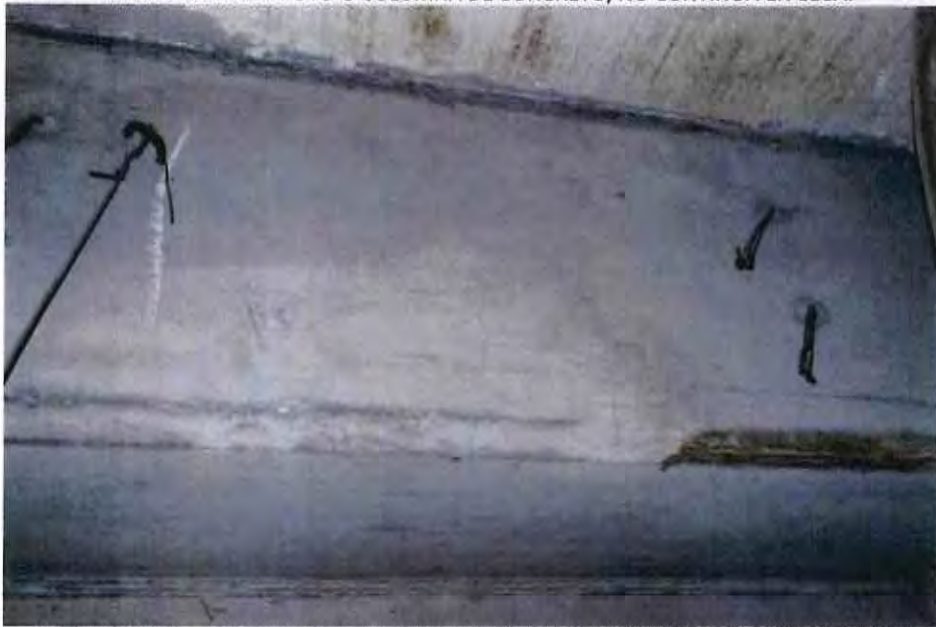
FOTOGRAFÍA 23. ESTRUCTURA PRINCIPAL CON FISURAS EN VERTICAL DE 1mm POR FLEXIÓN DE LA TRABE.

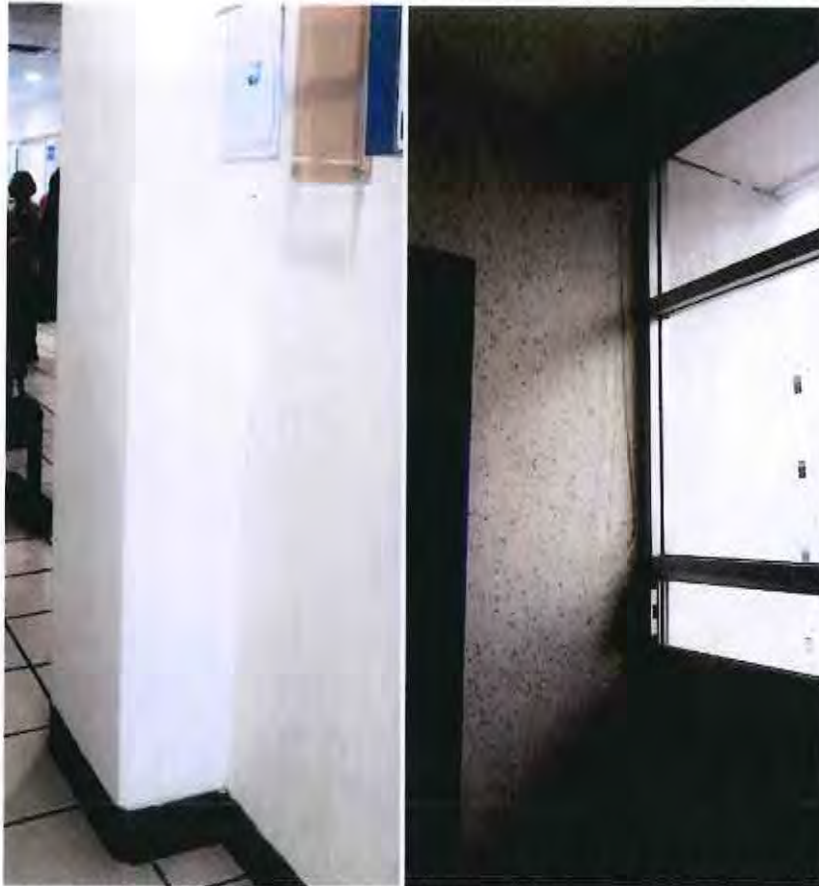
FOTOGRAFÍA 39. NIVEL 4 EJE 2-D, DESCARPELAMIENTO DE ACABADO EN UNIÓN DE MURO DIVISORIO Y COLUMNA DE ESTRUCTURA PRINCIPAL, QUE SE ENCUENTRA EN BUEN ESTADO.

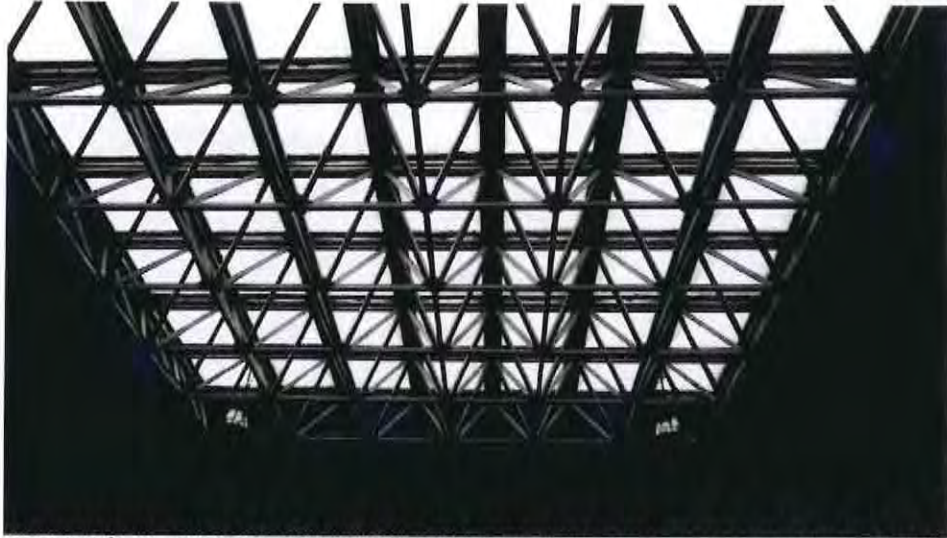
FOTOGRAFÍA 43. CUBIERTA DE TRIDILOSA EN PATIO NTERIOR EN EJES 3-6, G-I, EN BUEN ESTADO, SIN DEFORMACION O DETERIORO DE SUS ELEMENTOS.

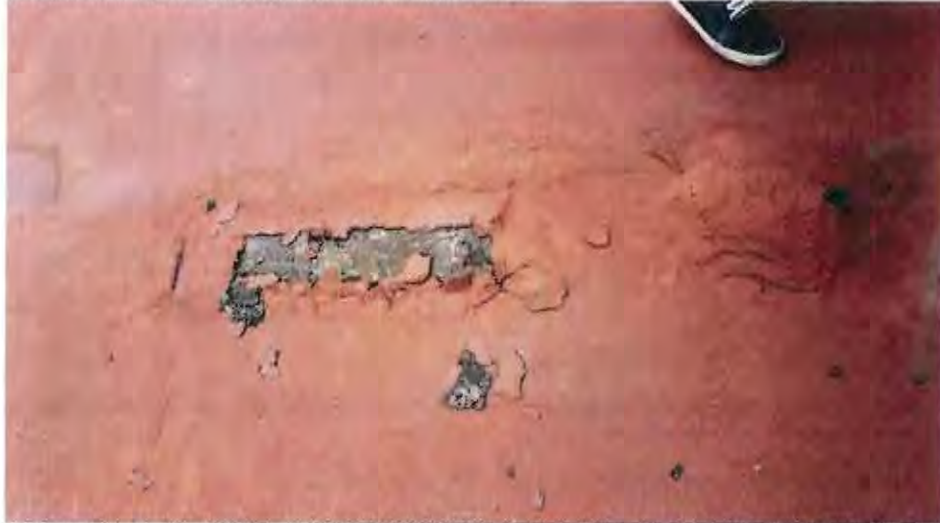
FOTOGRAFÍA 44. EN AZOTEA, EL IMPERMEABILIZANTE DE LA LOSA SE ENCUENTRA EN MAL ESTADO, LO CUAL PUEDE GENERAR EN HUMEDADES, QUE A LO LARGO PUEDE DAÑAR LA LOSA.

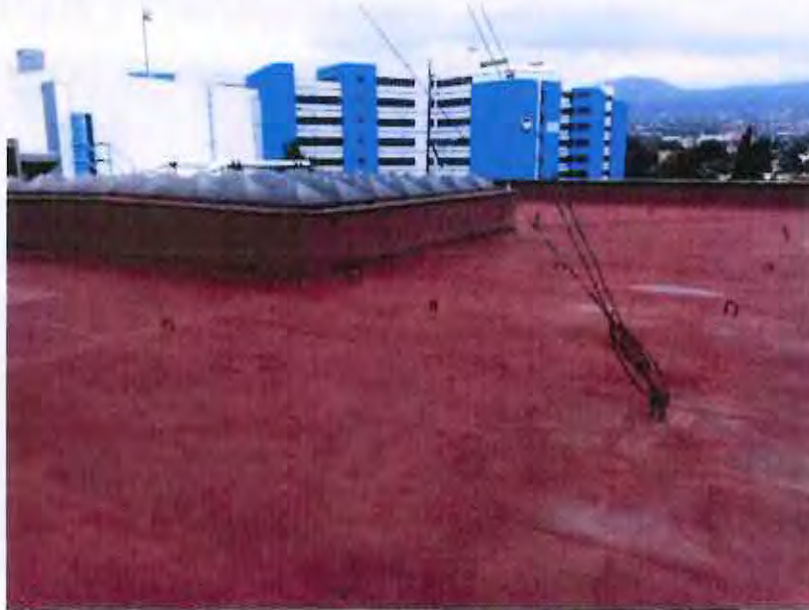
FOTOGRAFÍA 46. AZOTEA, LA LOSA NO PRESENTA DEFLEXIONES O FRACTURAS APARENTES, EL PRETIL Y LOS DOMOS SE OBSERVAN EN BUEN ESTADO.

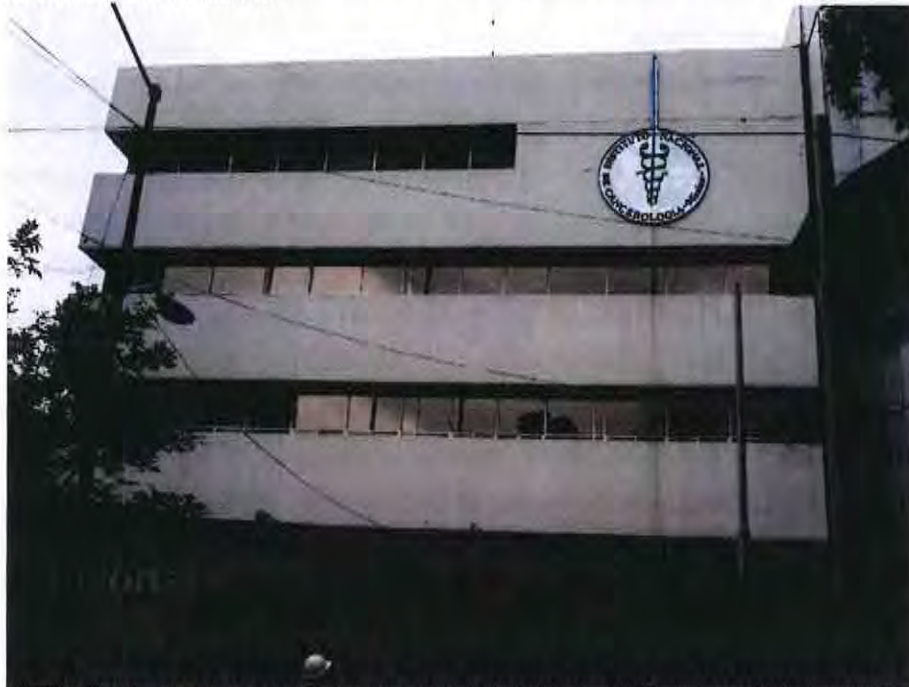
FOTOGRAFIA 48. FACHADA PRINCIPAL. SIN RIESGO VISIBLE DE CAIDA DE ELEMENTOS, SOLO CON ALGUNAS FISURAS EN UNIONES DE PRETILES CON ESTRUCTURA PRINCIPAL, SIN VIDRIOS ROTOS E INSTALACIONES EN MAL ESTADO.

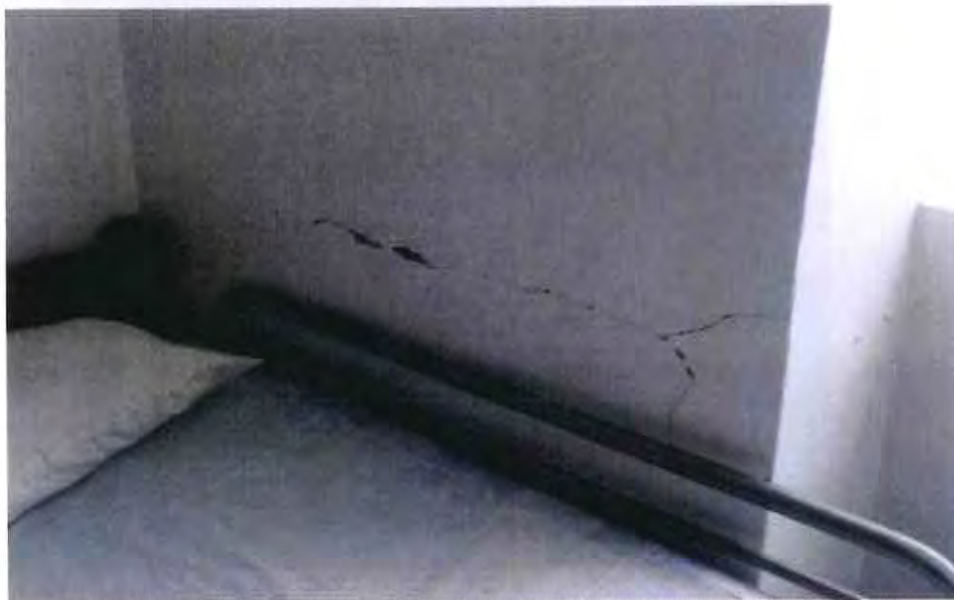
FOTOGRAFÍA 5. FISURA HORIZONTAL EN MURO DIVISORIO, EN JUNTA CON ELEVADORES.

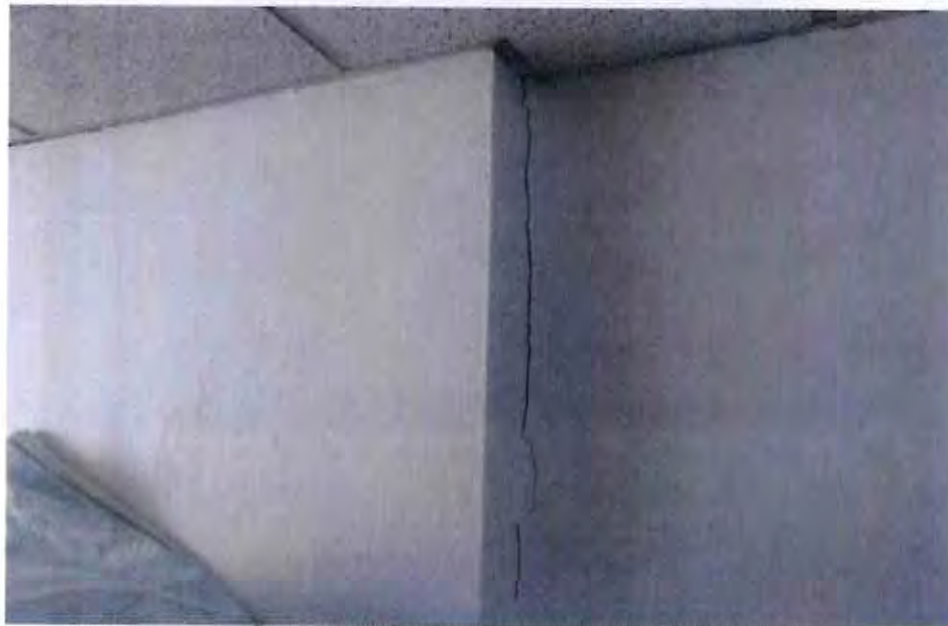
FOTOGRAFÍA 13. FISURA VERTICAL EN UNION ENTRE MURO CON COLUMNA.

7. No se encontraron daños severos en muros divisorios, fachadas y escaleras. Foto 9.
8. Con respecto a los daños en los muros divisorios, se recomienda desligarlos de la estructura principal una vez restituidos, colocando las juntas adecuadas para muros que no contribuyan a resistir fuerzas laterales y preferentemente de materiales flexibles; según las recomendaciones del Reglamento de Construcciones para el Distrito Federal en sus Normas Técnicas Complementarias de Diseño por Sismo, estipulada en el Capítulo Criterios Generales, en el inciso 1.3.2. Fotografías 1, 2, 3, 4 y 13.

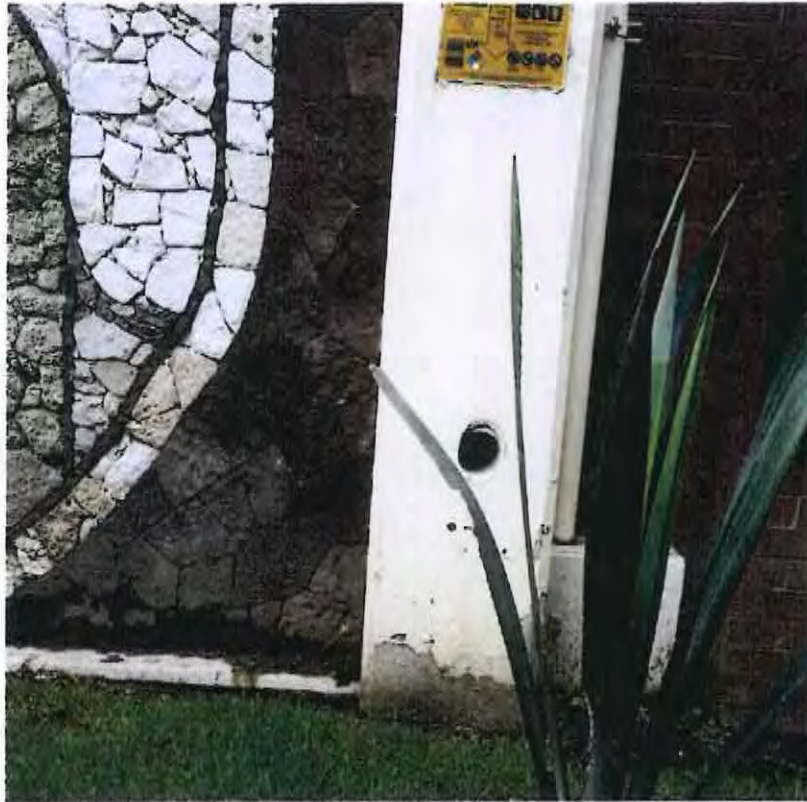
FOTOGRAFÍA 1. COLUMNA DE PLANTA BAJA EN FACHADA CON SEÑALES DE QUE SE LE REALIZARON MUESTRAS PARA LABORATORIO.

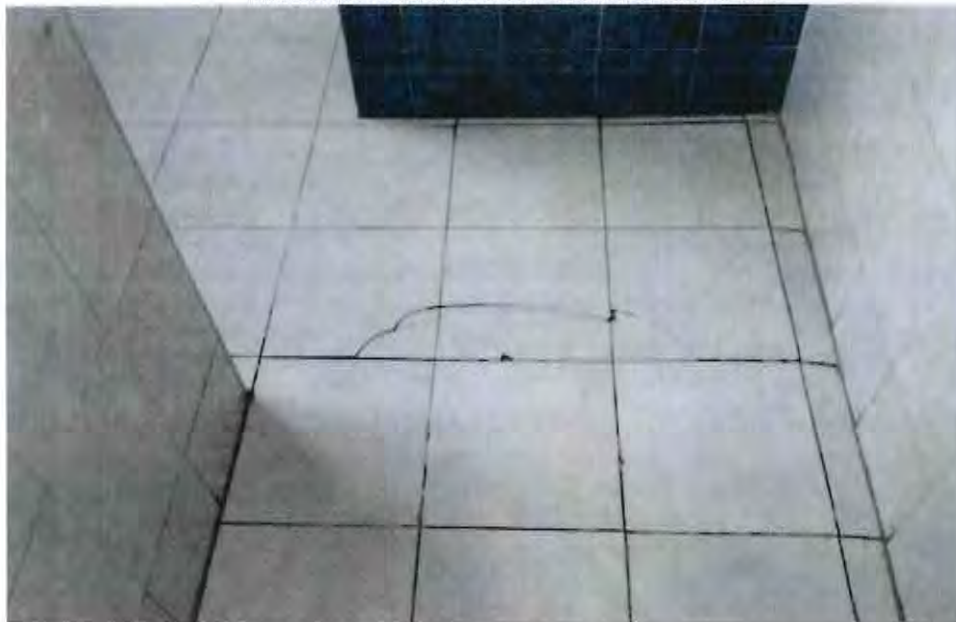
FOTOGRAFÍA 2. EN EL PISO DEL BAÑO DE HOMBRES EN PLANTA BAJA, EL ACABADO SE QUEBRÓ, SIN EMBARGO, NO SE PRESENTA FRACTURA EN LA LOSA.

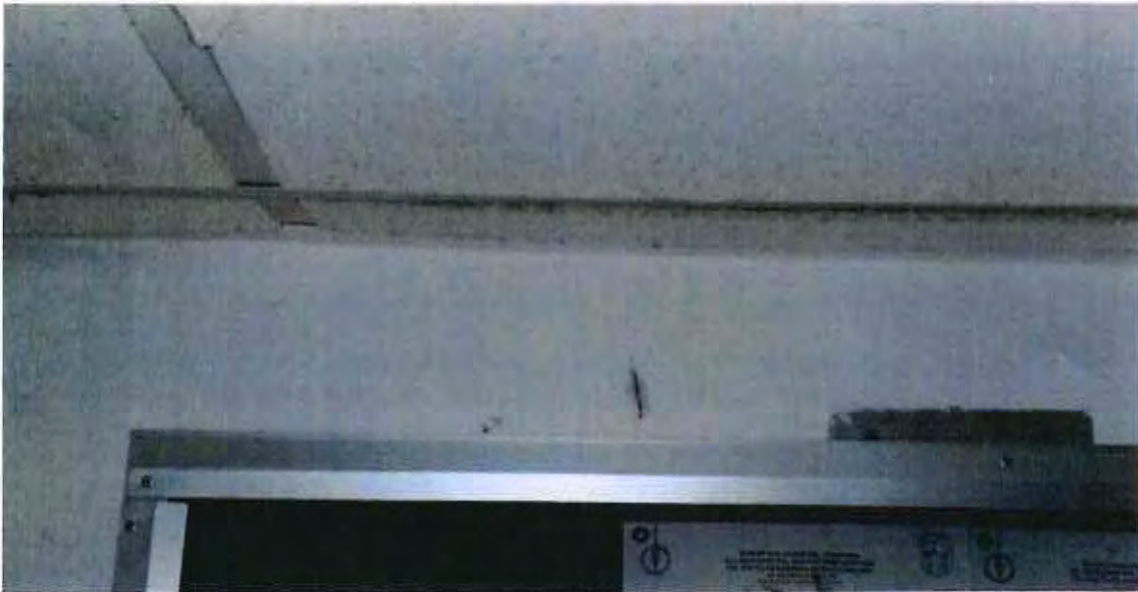
FOTOGRAFÍA 3

FOTOGRAFÍAS 3, 4. GRIETA EN MURO DE SOPORTE TÉCNICO Y FISURA EN PLAFÓN, SIN ALTERACIÓN DE LA ESTRUCTURA PRINCIPAL DEL EDIFICIO.

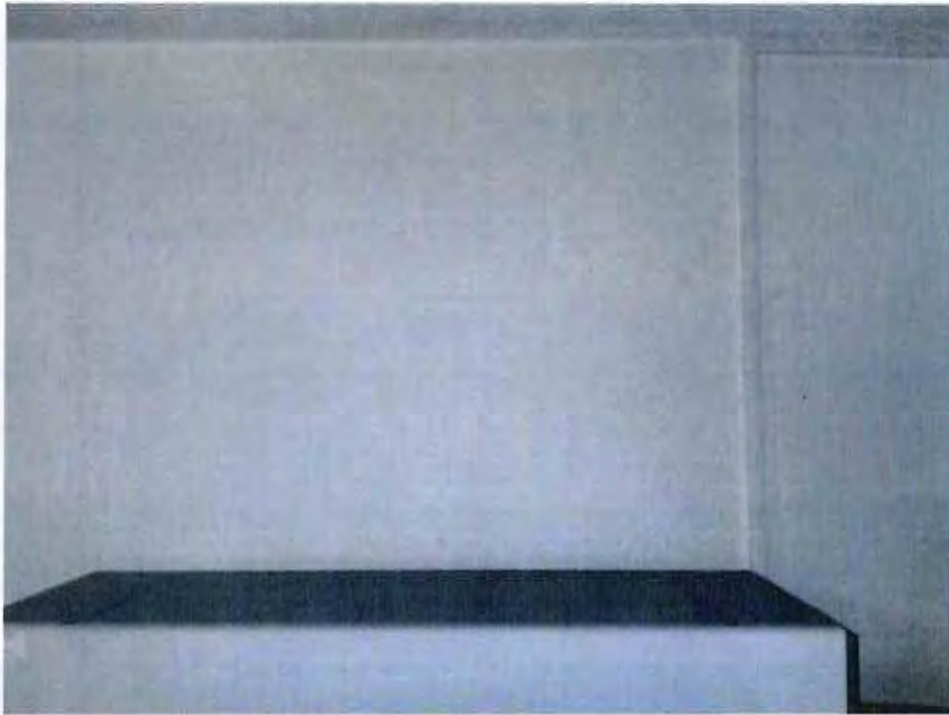
FOTOGRAFÍA 5. FISURA EN DIAGONAL EN MURO.

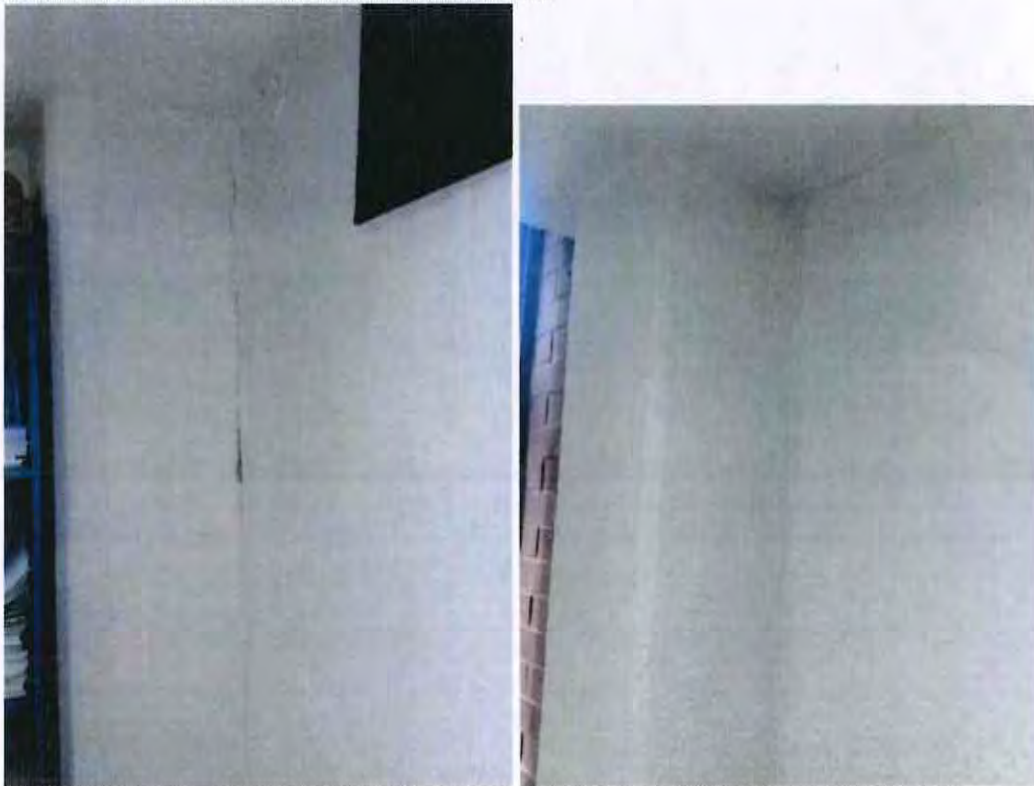
FOTOGRAFÍAS 6, 7. FISURAS VERTICAL GENERADA EN LA UNIÓN DE LA COLUMNA DE CONCRETO Y EL MURO, ASÍ COMO CON EL PLAFÓN.

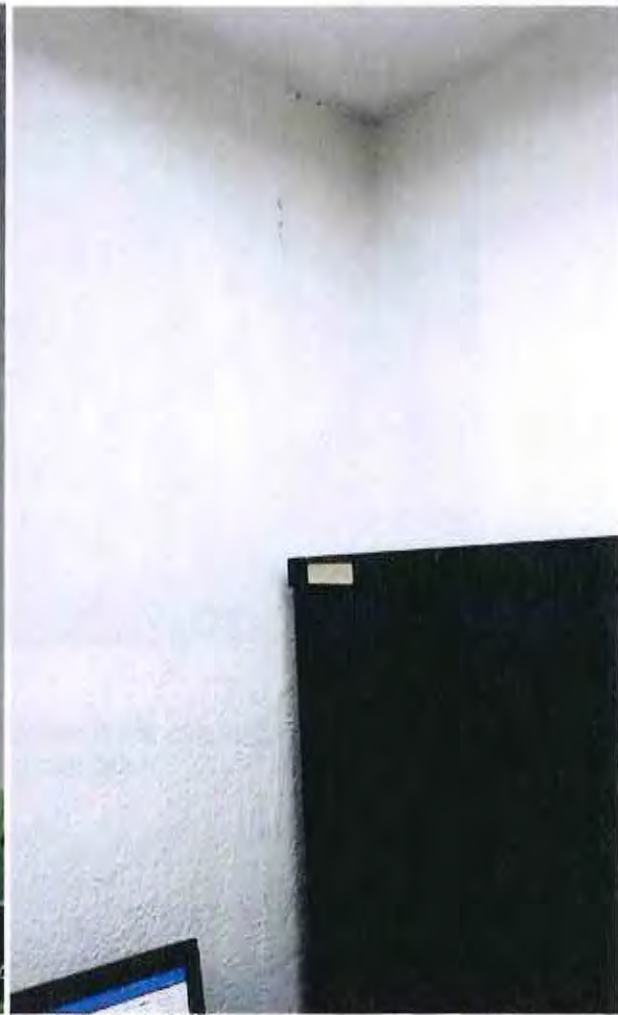
FOTOGRAFÍA 15

FOTOGRAFÍA 15. FISURA EN MUROS DIVISORIOS SIN AFECTACIÓN DE ELEMENTOS ESTRUCTURALES, EN ZONA DONDE PREVIAMENTE SE HABÍA REPARADO.

9. Con respecto a los daños en los muros divisorios, se recomienda desligarlos de la estructura principal una vez restituidos, colocando las juntas adecuadas para muros que no contribuyan a resistir fuerzas laterales y preferentemente de materiales flexibles; según las recomendaciones del Reglamento de Construcciones para el Distrito Federal en sus Normas Técnicas Complementarias de diseño por Sismo, estipulada en el Capítulo Criterios Generales, en el inciso 1.3.2. Fotografías 12, 13, 14 y 15.

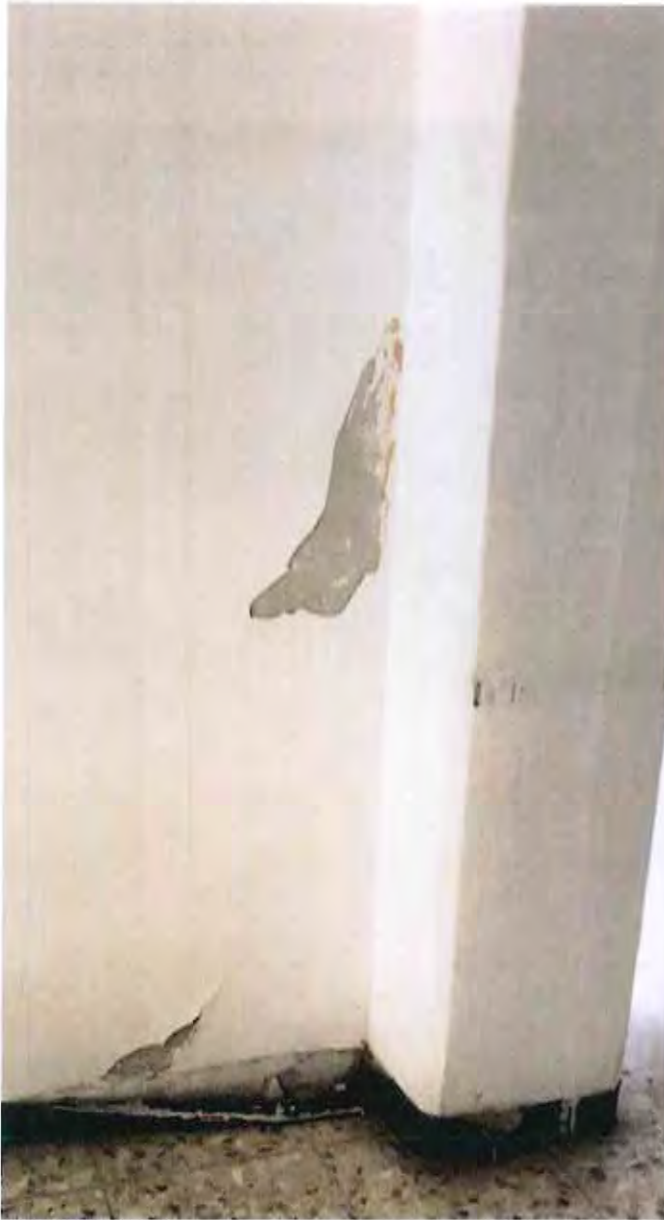
FOTOGRAFÍA 16

FOTOGRAFÍA 16. COLUMNA SIN DEFORMACIÓN APARENTE, EN BUENAS CONDICIONES, LA PINTURA SE BOTO AL IGUAL QUE EL ZOCLO PLÁSTICO.

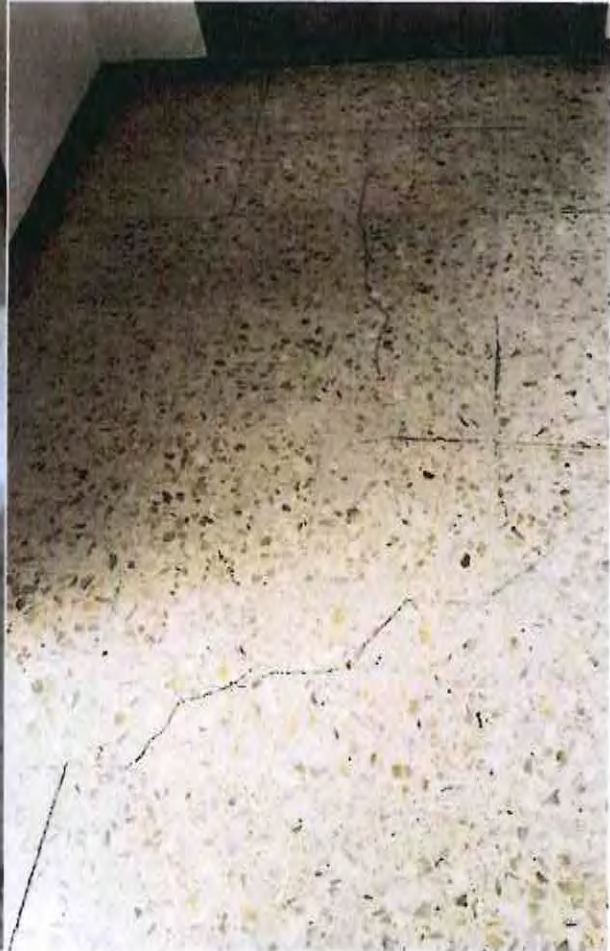
FOTOGRAFÍA 18

FOTOGRAFÍAS 17, 18. FISURAS EN ACABADOS DE PISO, EN PLANTA BAJA Y NIVELES SUPERIORES.

7. Al presentarse un sismo, lo primero que ocurre es el desprendimiento de acabados en muros y pisos. De acuerdo con lo observado en las fotografías 17, 18, 19, se tiene que retirar el repellido en los muros y colocar un acabado con espesor máximo de 1.5 centímetros, así como cambiar las piezas, de los pisos que se encuentren fracturadas.

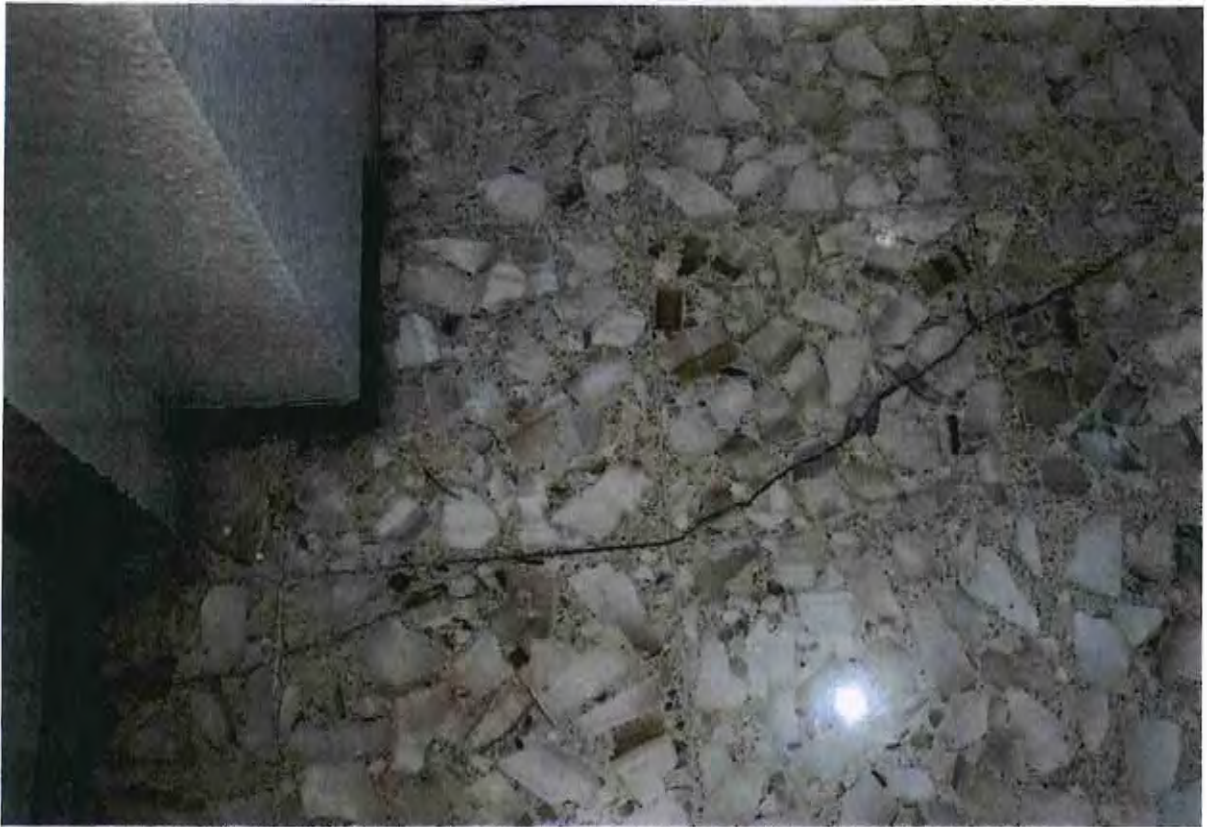
FOTOGRAFÍA 19. COLUMNA EN BUEN ESTADO SIN FRACTURA, SIN DEFORMACIÓN.
PISO CON ACABADO FRACTURADO.

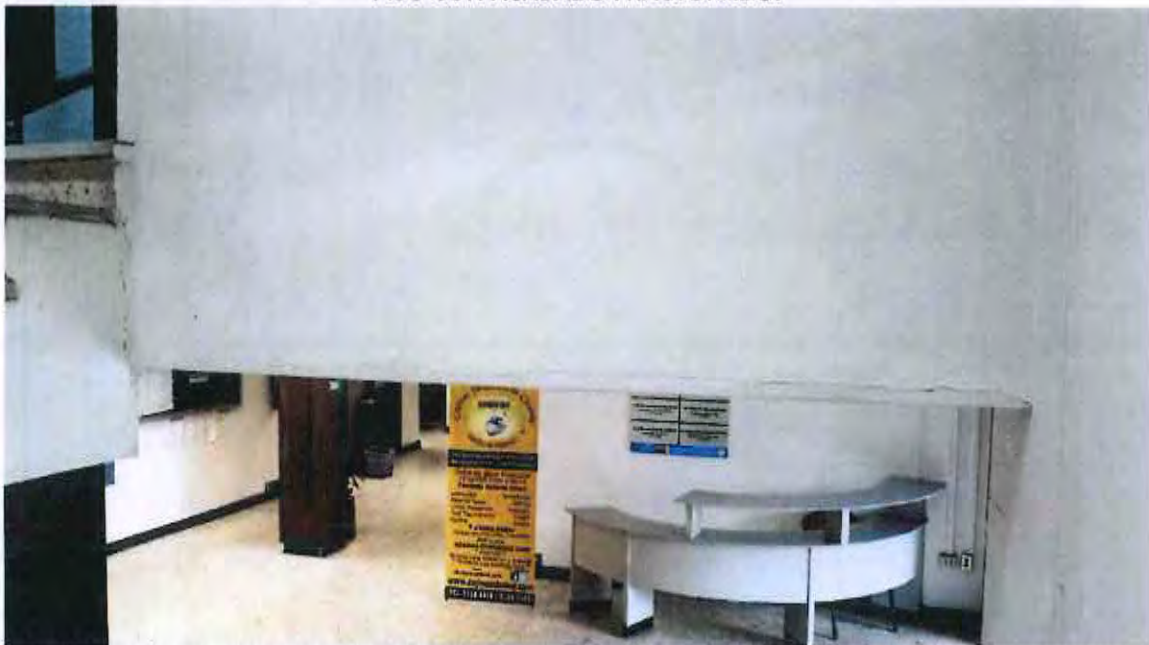
FOTOGRAFÍA 20. JUNTA CONSTRUCTIVA CON EDIFICIO 9, FISURA HORIZONTAL EN ACABADO DE MURO Y HORIZONTAL EN LA UNIÓN CON LA ESCALERA.

6. La junta constructiva metálica que separa a este edificio El Mural con el inmueble número 9, no presenta daño y cumple con el Capítulo VI artículo 166 del Diseño por Sismo, Normas Técnica Complementarias por Sismo en el punto 1.10 de Separación de Edificios Colindantes. Fotografía 20.

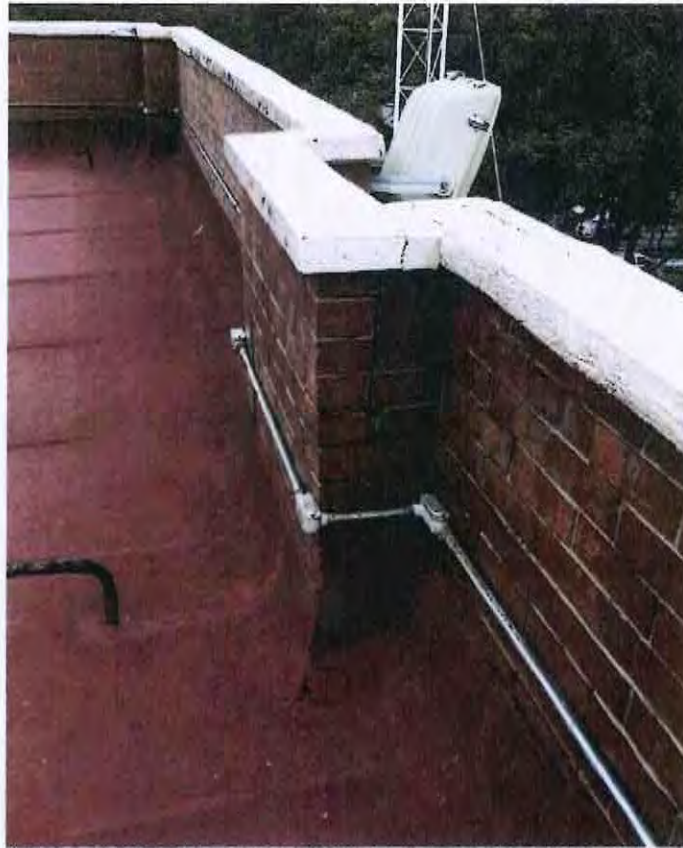
FOTOGRAFÍA 21. NIVEL DE AZOTEA. FISURA EN PRETEL Y REPISON DE CONCRETO.

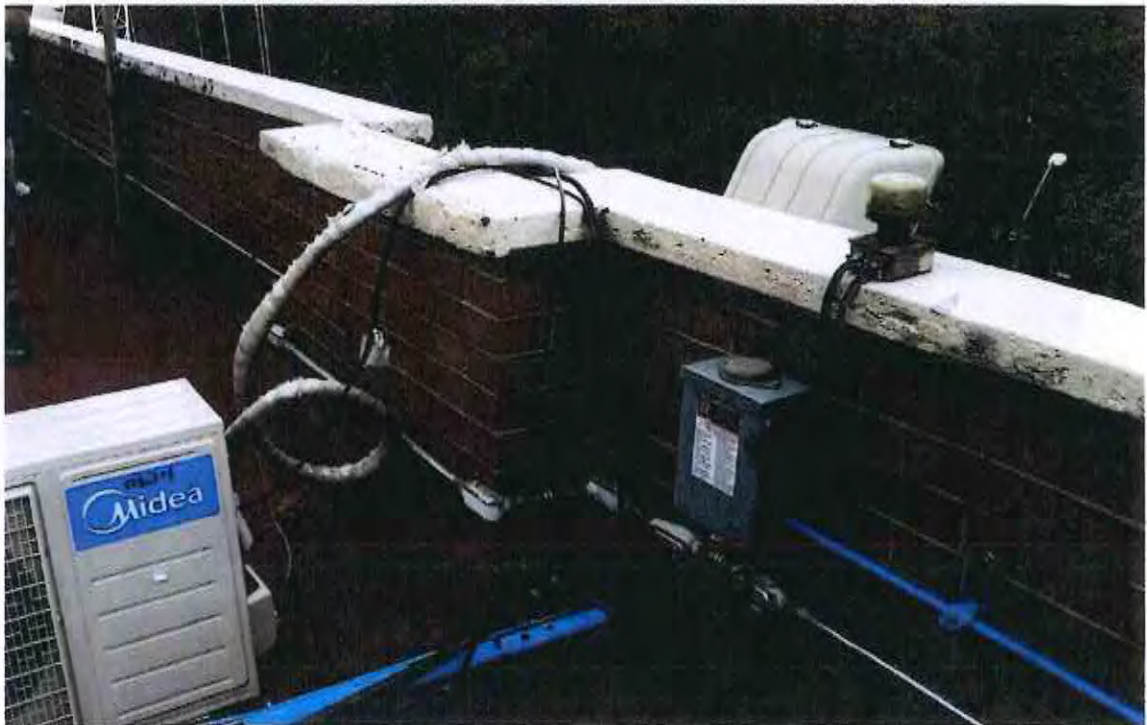
FOTOGRAFÍA 22. NIVEL DE AZOTEA. FISURA EN PRETEL Y REPISON DE CONCRETO.

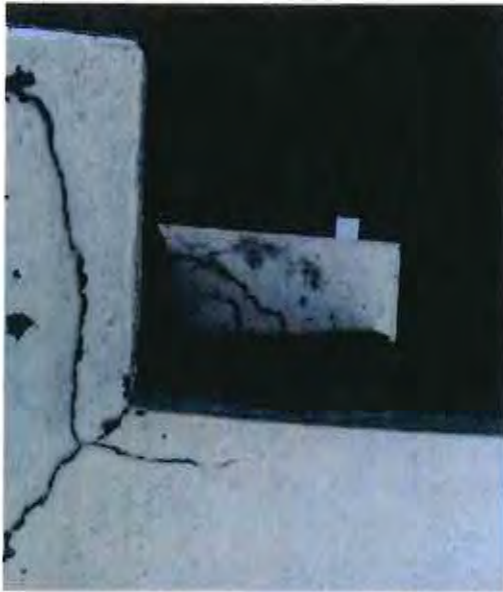
FOTOGRAFÍA 23. NIVEL DE AZOTEA, FRACTURA DE TRABES EN PRÉTEL.

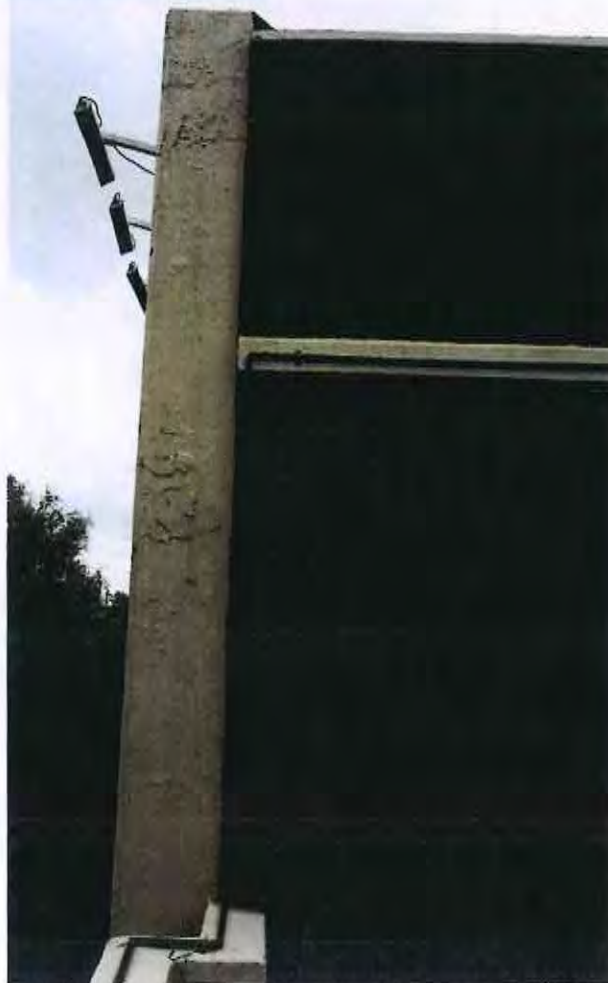
FOTOGRAFÍA 24. NIVEL DE AZOTEA. FISURA EN PRETEL Y REPISÓN DE CONCRETO.

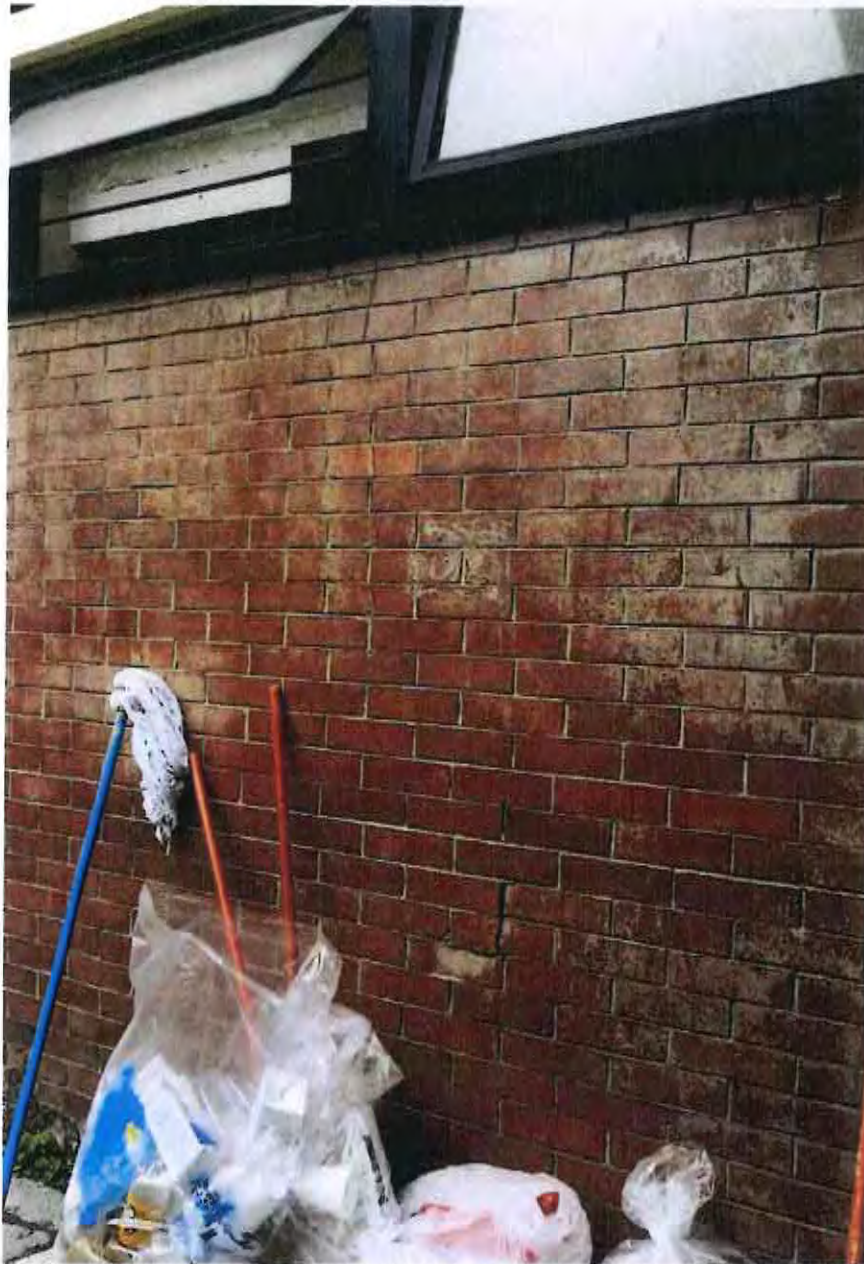
FOTOGRAFÍA 25. MURO DE FACHADA LATERAL, CON FISURA EN MURO DE TABIQUE.

8. No se encontraron daños severos en muros de mampostería divisorios, fachadas y escaleras, solo fisuras y desprendimiento de acabados. Fotografía 25.

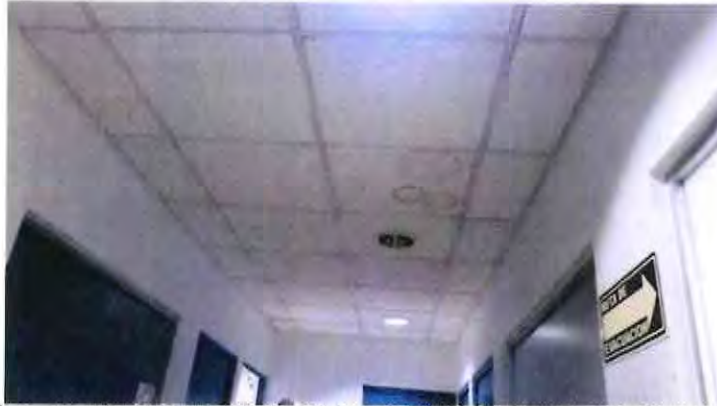
FOTOGRAFÍA 3. PLAFÓN CON HUMEDAD, PERO SIN DAÑOS APARENTES DEBIDO AL SISMO.

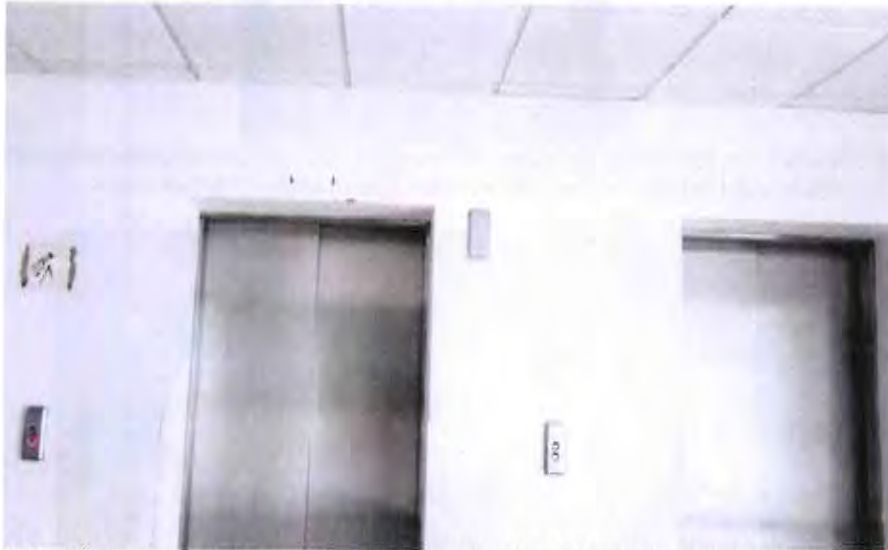
FOTOGRAFÍA 4. ELEVADORES EN FUNCIONAMIENTO, SOLO DESCARAPELAMIENTO DE PINTURA.

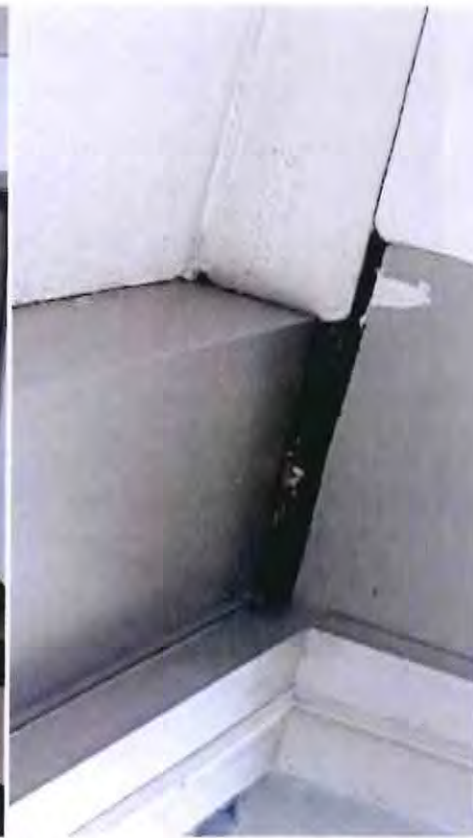
FOTOGRAFÍA 8. TRABE METÁLICA CON EVIDENTE CORROSIÓN.

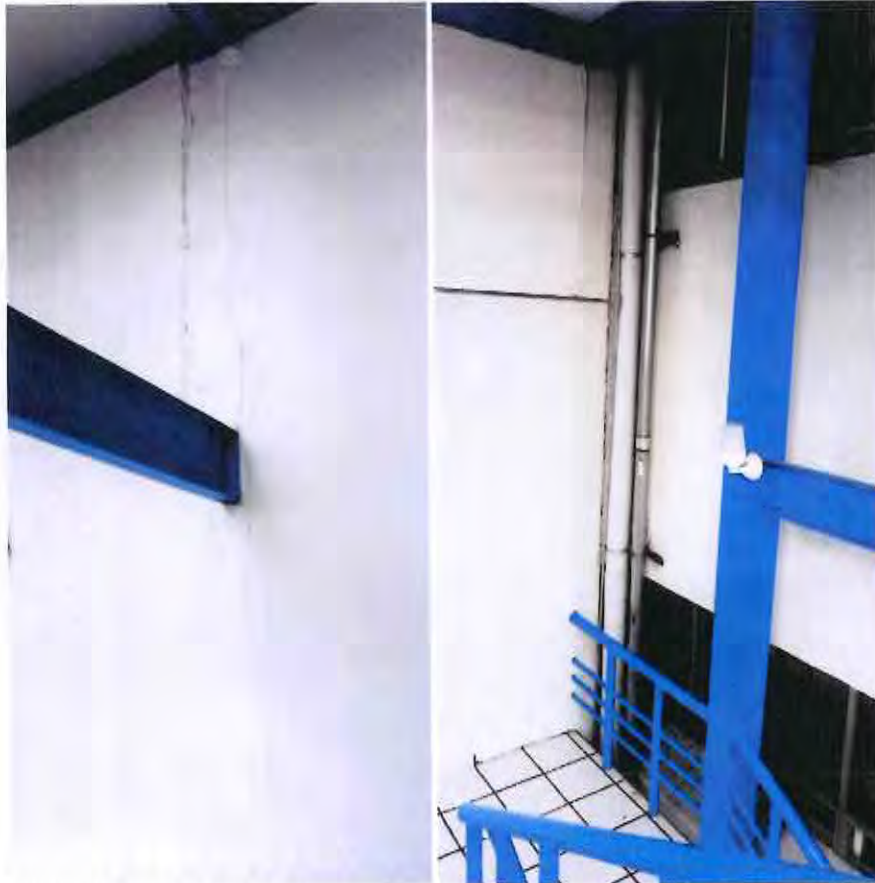
FOTOGRAFÍA 9. EN ZONA DE LA ESCALERA, DEL NIVEL 2 AL NIVEL 3. FISURAS VERTICALES EN EL ACABADO QUE CUBRE LA ESTRUCTURA METÁLICA.

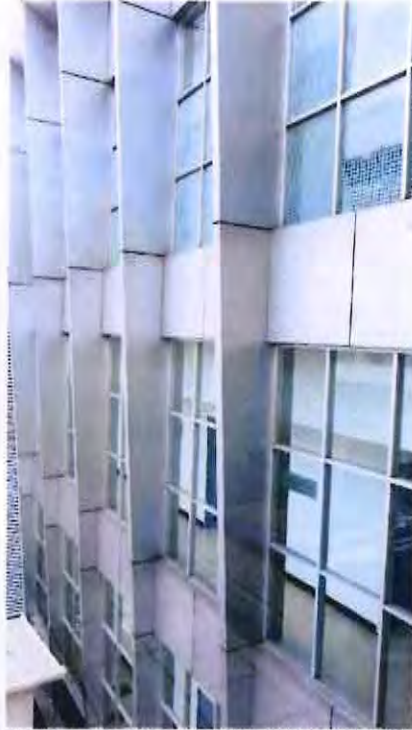
FOTOGRAFÍA 11. FACHADA POSTERIOR. SIN ROTURA DE VIDRIOS O CAÍDA DE ACABADOS. EN BUEN ESTADO.

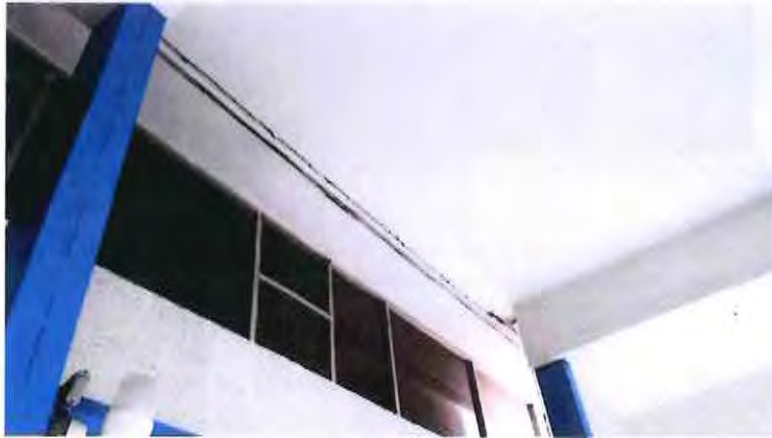
FOTOGRAFÍA 12. DESPRENDIMIENTO DE ACABADO EN JUNTA CONSTRUCTIVA CON LA TORRE BELTRÁN.

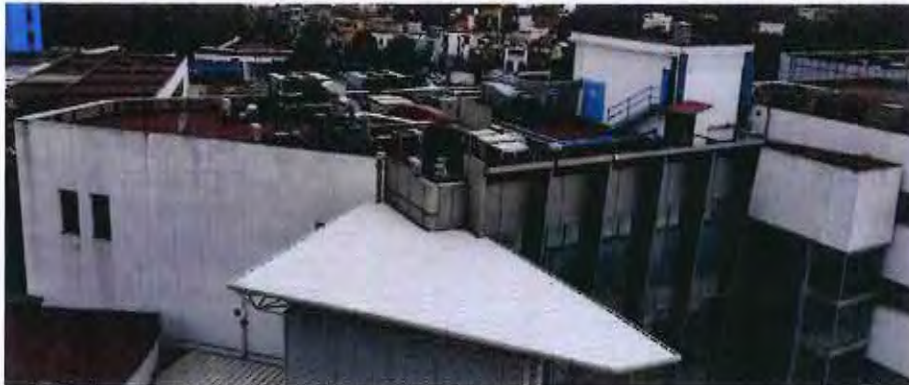
FOTOGRAFÍA 16. VISTA GENERAL DE LA AZOTEA Y CUBIERTAS. LAS CUBIERTAS SE OBSERVAN EN BUEN ESTADO, SIN DEFORMACIONES, NI DAÑO APARAENTE.
