NUEVA TORRE DE
HOSPITALIZACION

Hago entrega de la información del estado actual en que se encuentra la estructura de 5 edificios del Instituto Nacional de Cancerología, contrato INCAN-AD-SRM-SERV-114-2017, que incluye: Dictamen DRO y CSE, carpetas con la información de Ubicación, Introducción, Datos del Inmueble, Descripción del Sistema Estructural, Inspección Técnica Ocular, Reporte Fotográfico, Conclusiones y Recomendaciones; de los siguientes edificios: Nueva Torre de Hospitalización, Torre Beltrán, Torre de la Garza, Residencia Médica, El Mural.

En base a la Visita de Inspección Ocular verificada, por motivo de los sismos ocurridos los días 7 y 19 de septiembre del presente año; a los edificios del conjunto hospitalario del Instituto Nacional de Cancerología: Nueva Torre de Hospitalización, Torre Beltrán, Torre de la Garza, Residencia Médica, El Mural; ubicados en Avenida San Fernando 2 y 22, Colonia Barrio del Niño Jesús, Delegación Tlalpan, C.P. 14000, Ciudad de México. Comunicamos lo siguiente:

INCAN NUEVA TORRE DE HOSPITALIZACIÓN

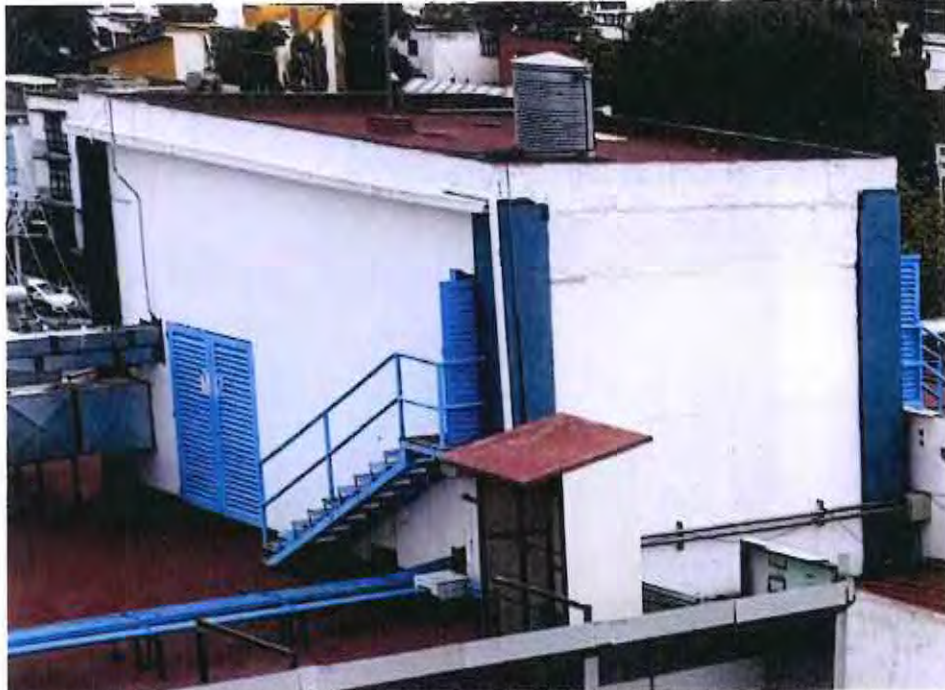
FOTOGRAFÍA 17. EN SOBREPASO EN AZOTEA, SE OBSERVAN FISURAS HORIZONTALES EN EL ACABADO EN TRABES.

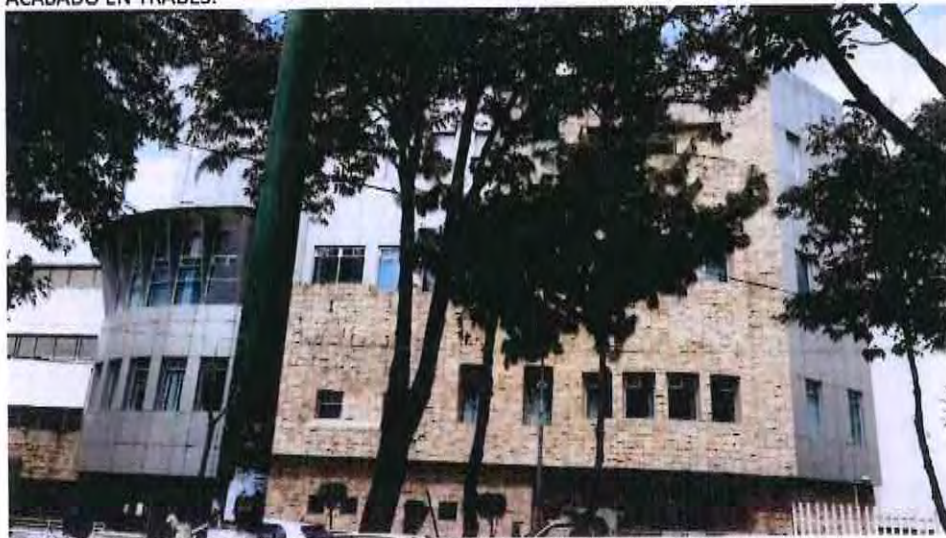
FOTOGRAFÍA 18. FACHADA PRINCIPAL, SIN ROTURA DE VIDRIOS NI DESPRENDIMIENTO DE ACABADOS.
