DICTAMEN DE SEGURIDAD ESTRUCTURAL

Instituto Nacional de la Infraestructura Física Educativa (INIFED)

CON DOMICILIO EN: : Vito Alessio Robles No. 380 Colonia Florida Delegación Álvaro O.

INSPECCIÓN POST SÍSMICA

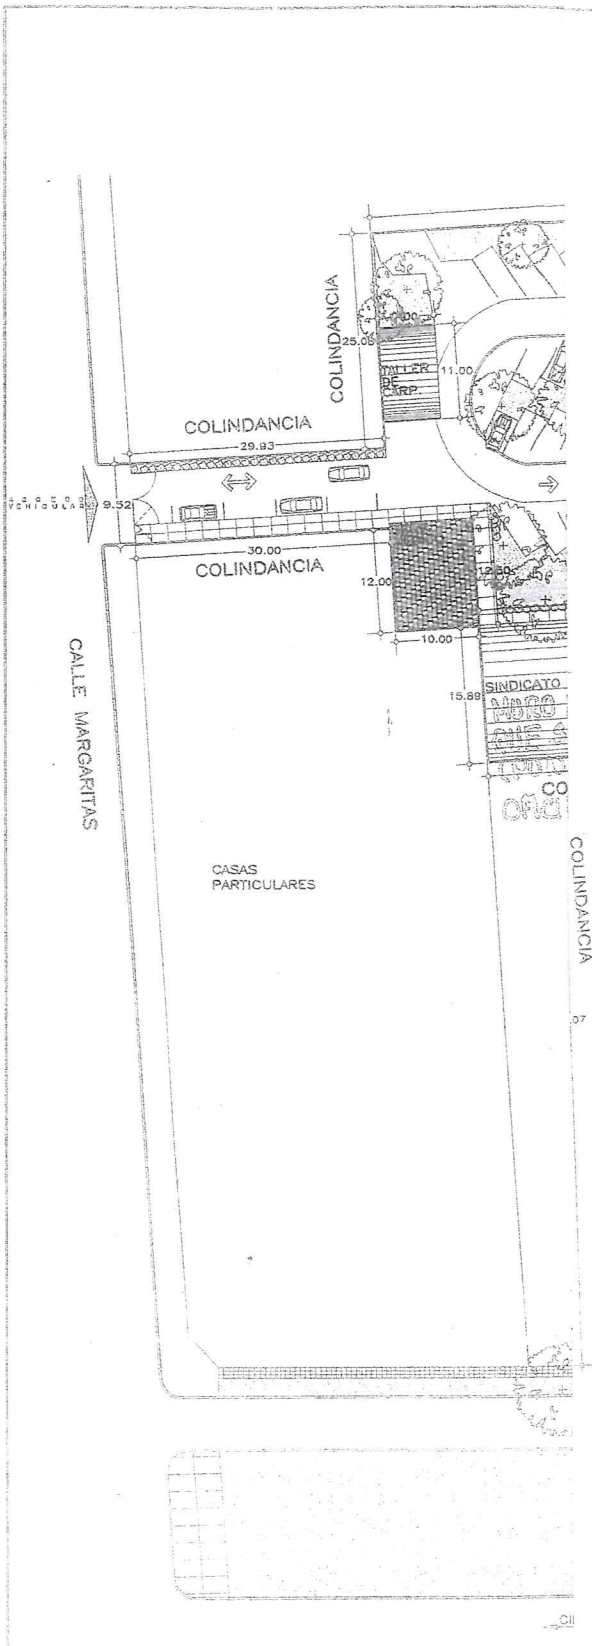
Para los elementos adicionales se determina en el edificio de oficinas adjunto especialmente en la Oficina 2 (Ver plano) existe un muro dislocado de su cimentación que debe ser sustituido al 100 %, esto no es debido a este sismo ya que la dislocación se encuentra con pintura dentro de las ranuras, sin embargo debe ser reparado (Ver Croquis Punto 8)

El muro colindante al predio de avenida universidad debe ser sustituido debido a la existencia de desplomes excesivos causados por las raíces de los árboles. (Ver Croquis Punto 9)

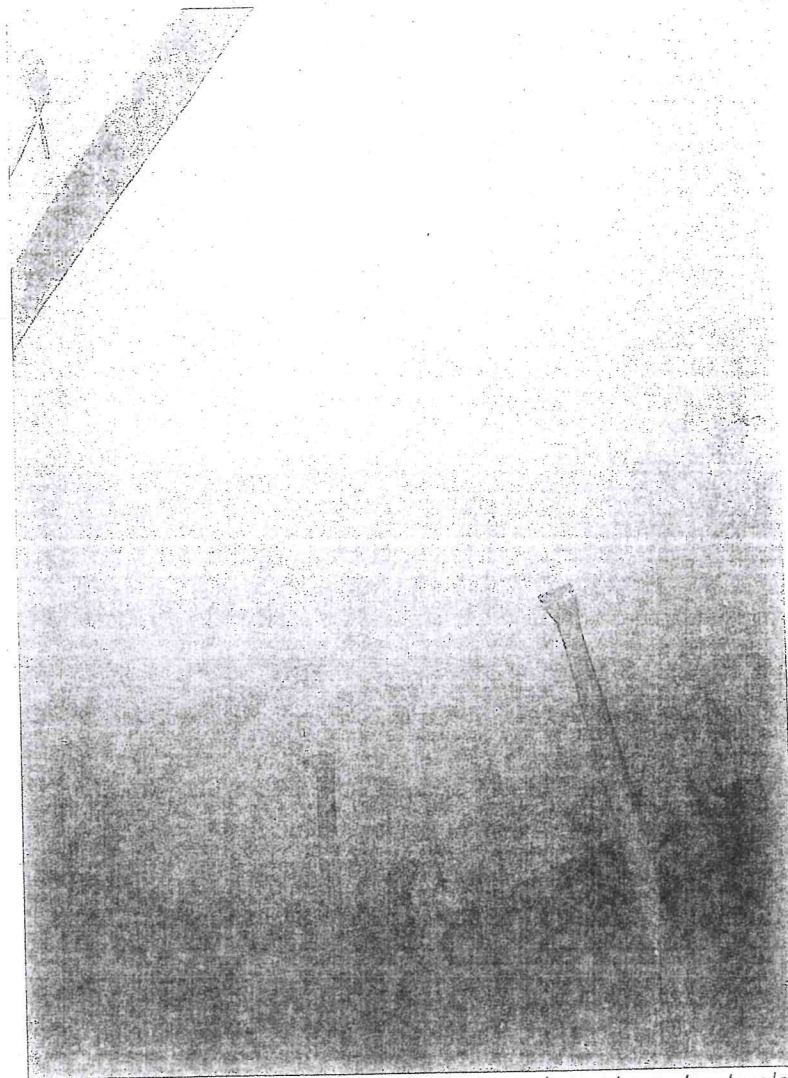
En todos los casos se accesa a las cercanías de los elementos estructurales, a través del retiro de las unidades de plafon modular

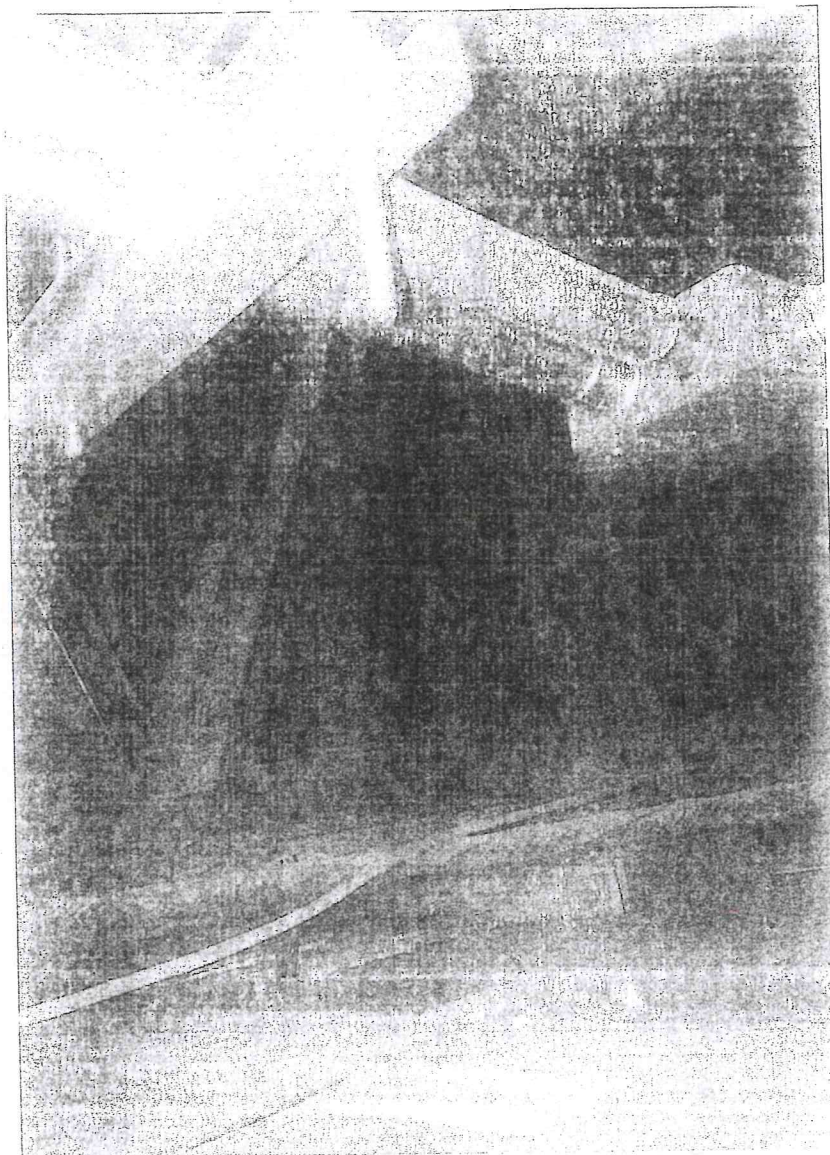
Se verifica la axialidad de los elementos que constituyen la armadura, las cuerdas superiores se encuentran 100% restringidas al efecto de pandeo lateral debido a su sección compuesta con la capa de compresión proporcionada por la losa de concreto e inhibe este efecto.

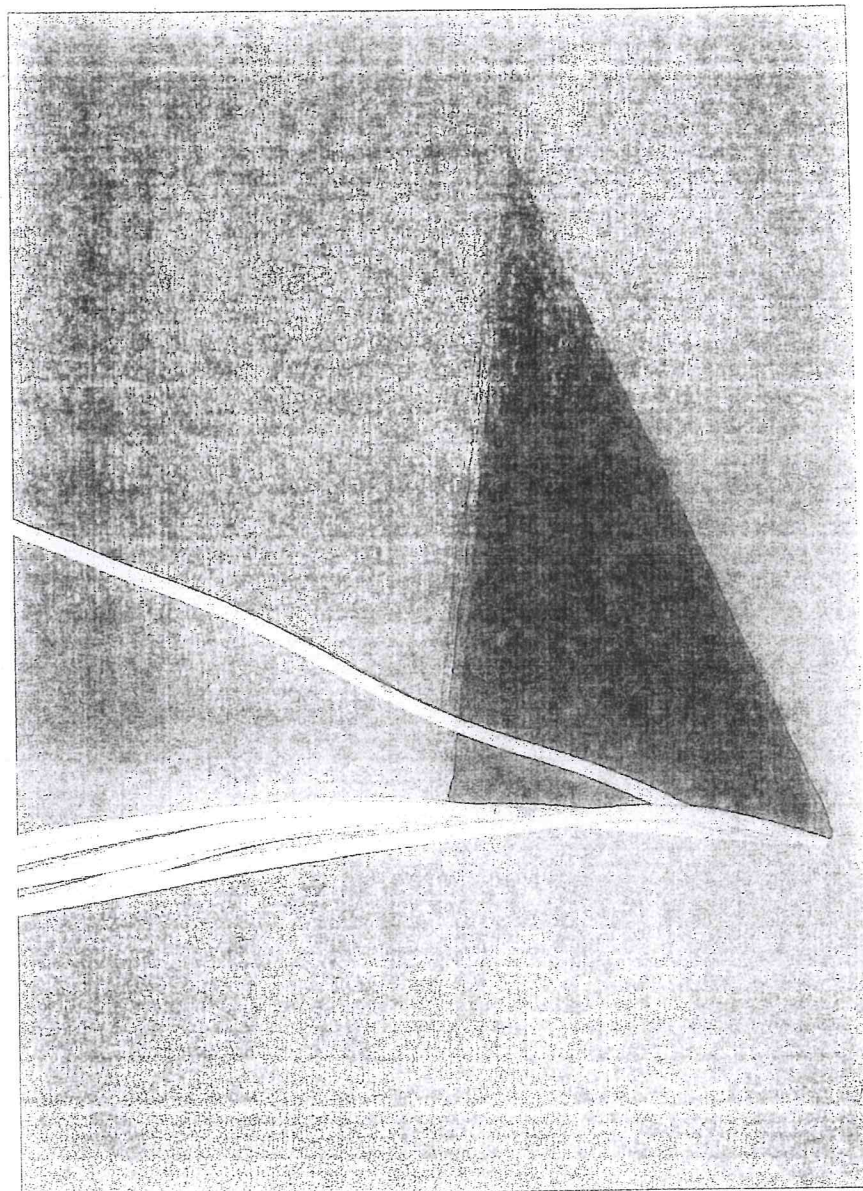
las cuerdas superiores se encuentran 100% restringidas al efecto de pandeo lateral

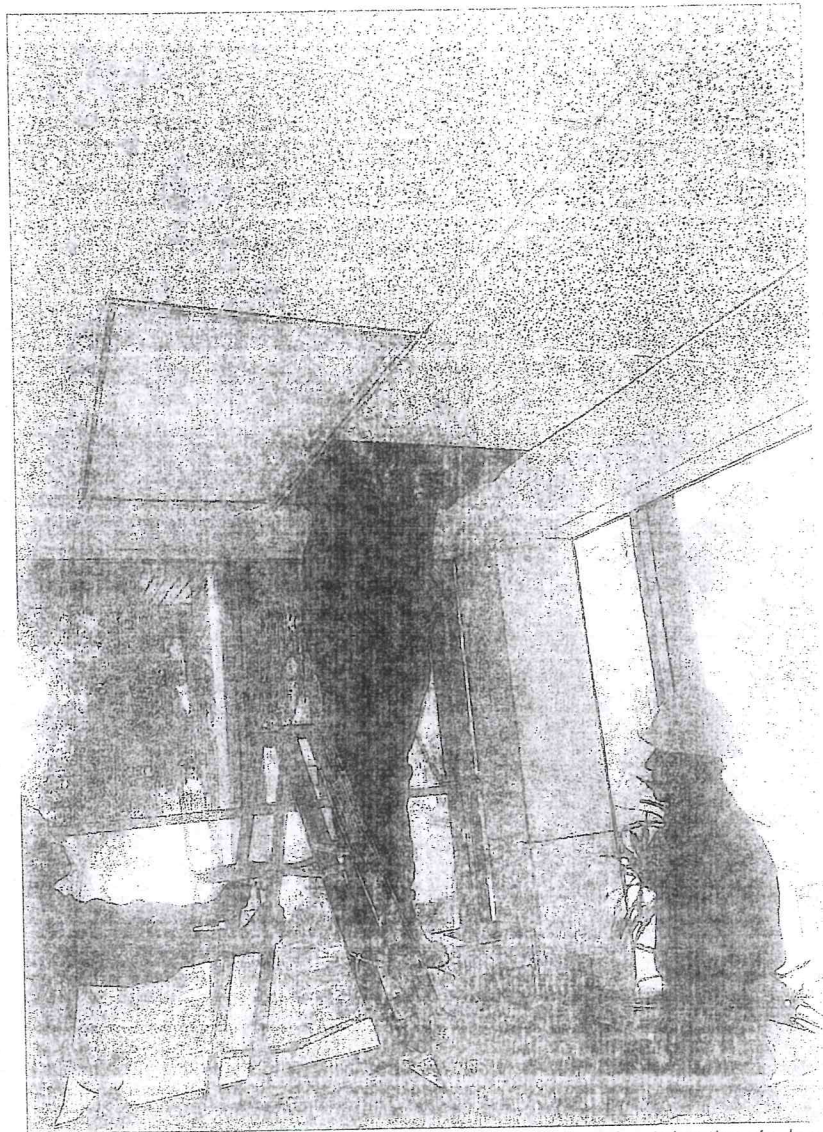
En todos los casos se accesa a las cercanías de las columnas a través del retiro de las unidades de plafón modular

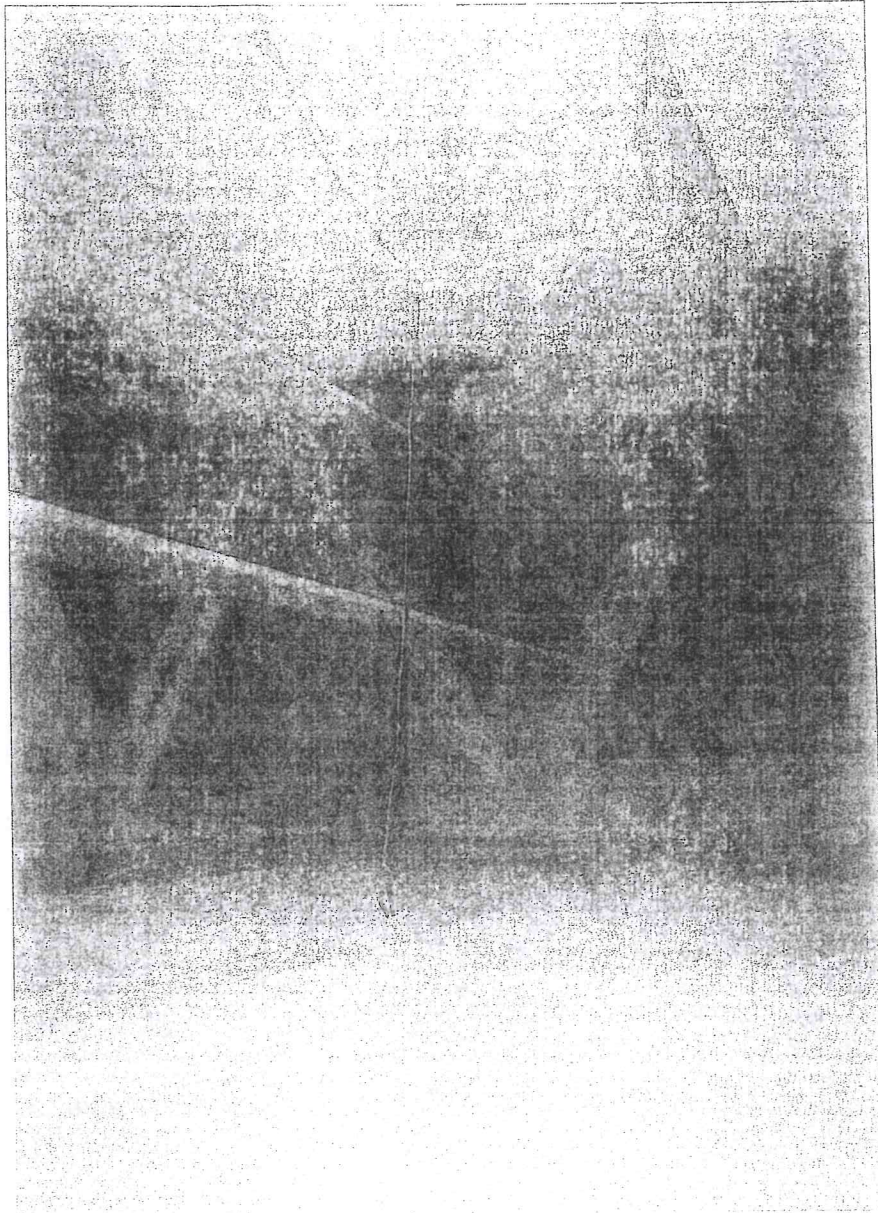
Se verifica la axialidad de los elementos que constituyen la armadura

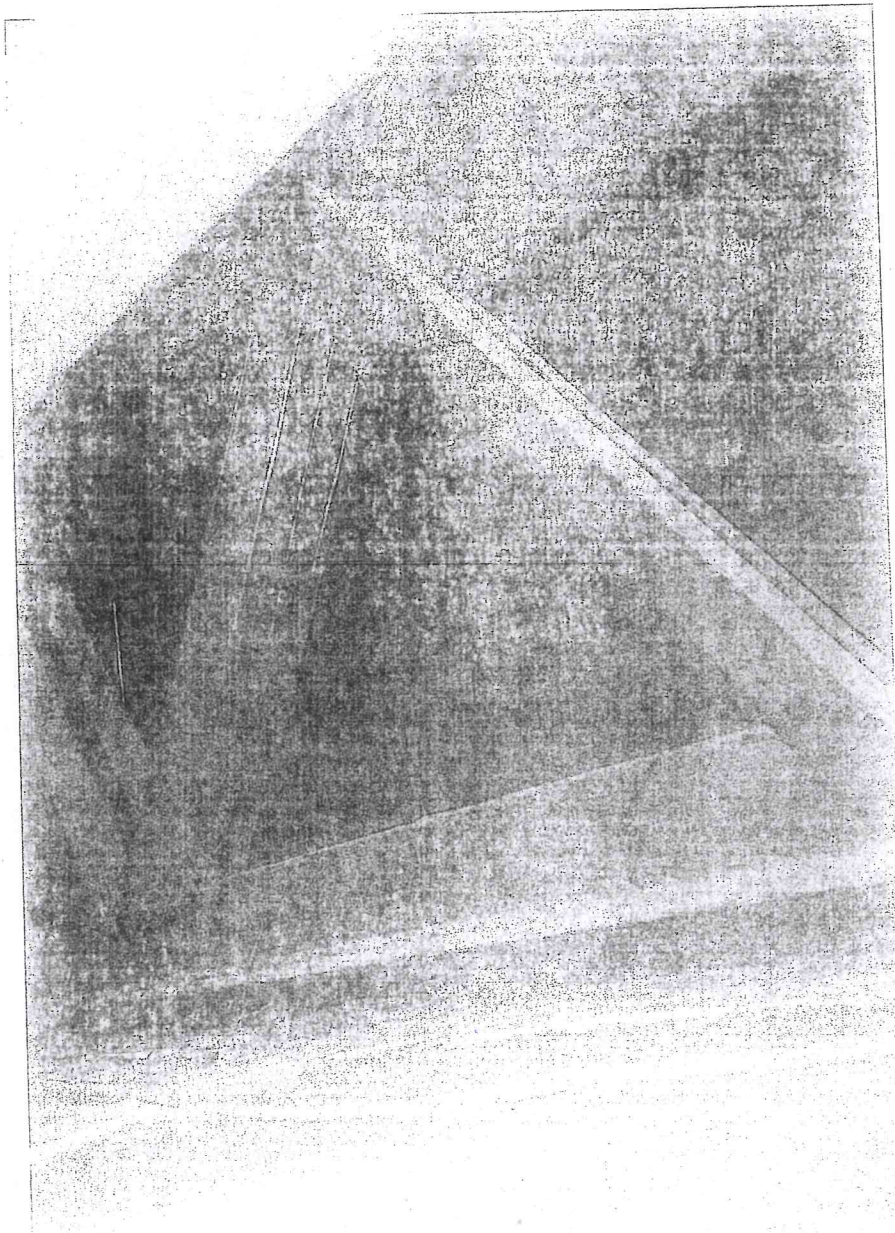
Se revisa en las armaduras, la consistencia homogénea de los cordones de soldadura que fueron sometidas al esfuerzo sísmico.
