DICTAMEN ESTRUCTURAL

PROYECTO: Escuela Forestal (CECFOR 2) Y BANCO DE GERMOPLASMA

UBICACIÓN: Av. Forestal S/N, Col. Forestal,
Santa María Atzompa, Oax.

FECHA: Abril del 2018

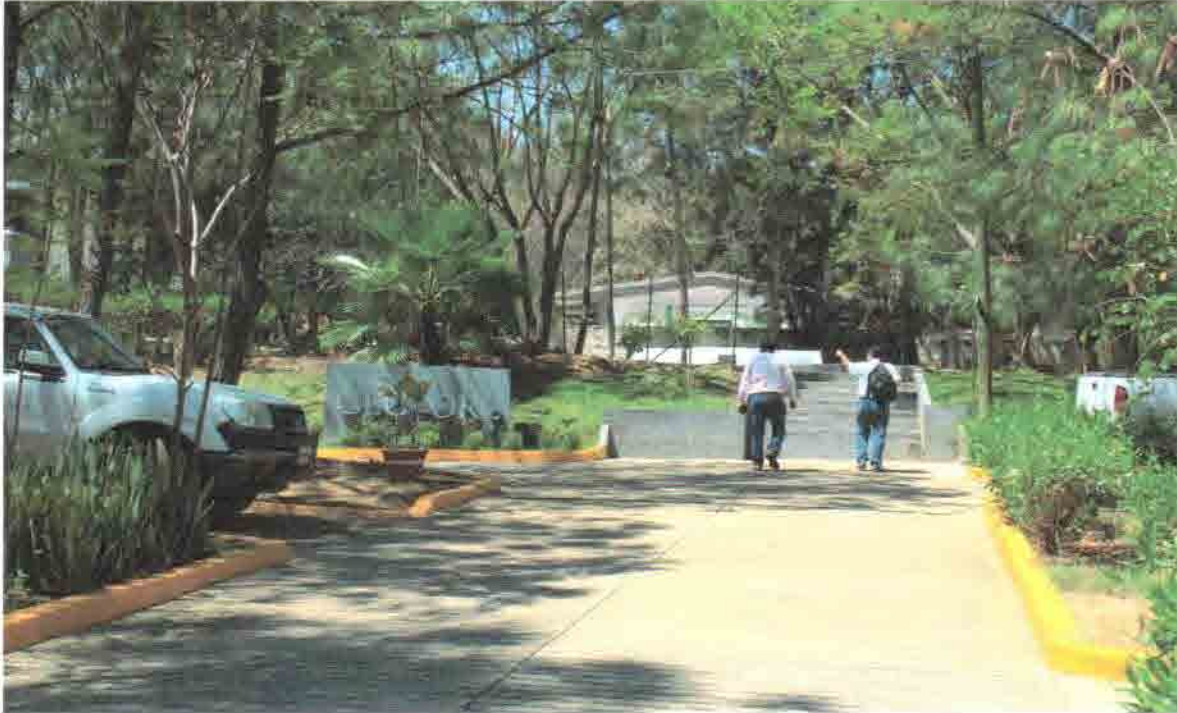
FOTO 5

1.- Es una edificación con sistema estructural a base de muros de cargas con losa maciza, trabes de concreto reforzado y cimentación de piedra cantera de la región, el Banco de Germoplasma forma parte del Centro de Educación y Capacitación Forestal No. 2 (CECFOR 2) de la Comisión Nacional Forestal (ver fotos No. 1, 2, 3, 4, 5, 6, 7 y 8).

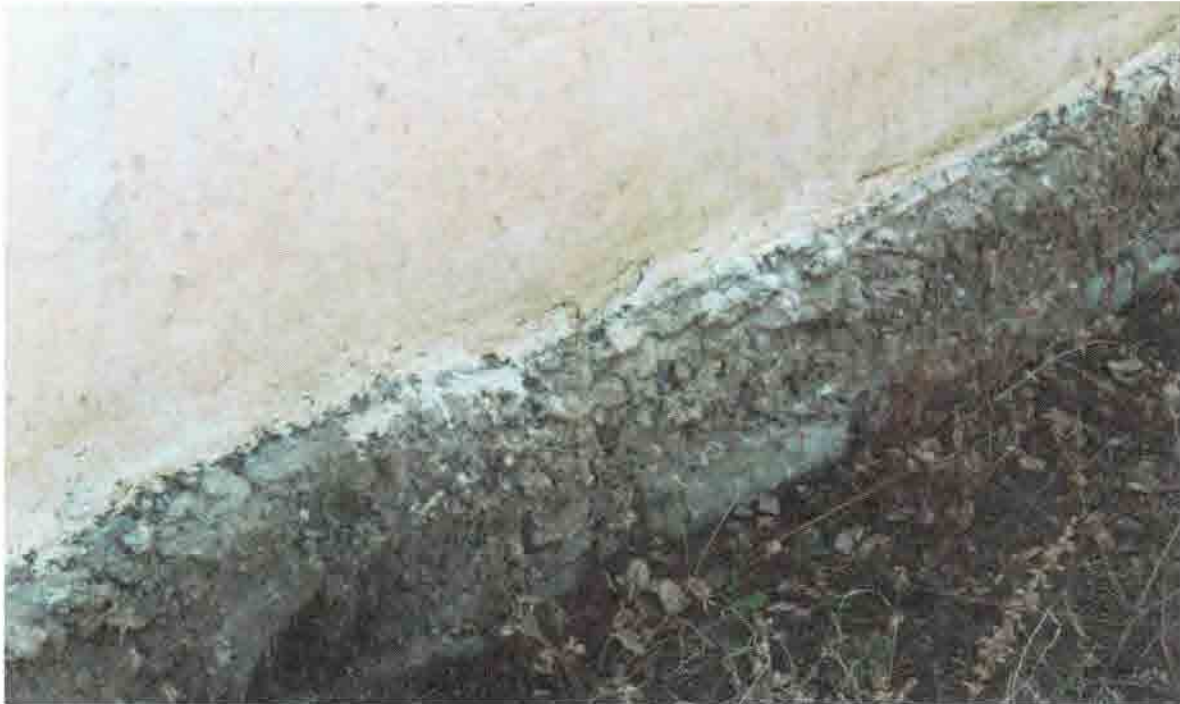
FOTO 19

3.- De igual forma se revisó la cimentación a base de piedra toba (cantera) sin que en esta se mostrara el asentamiento diferencial del edificio, por lo que nos indica que la estructura pese a los asentamientos diferenciales que ha sufrido se encuentra estable (ver fotos No. 19 y 20).

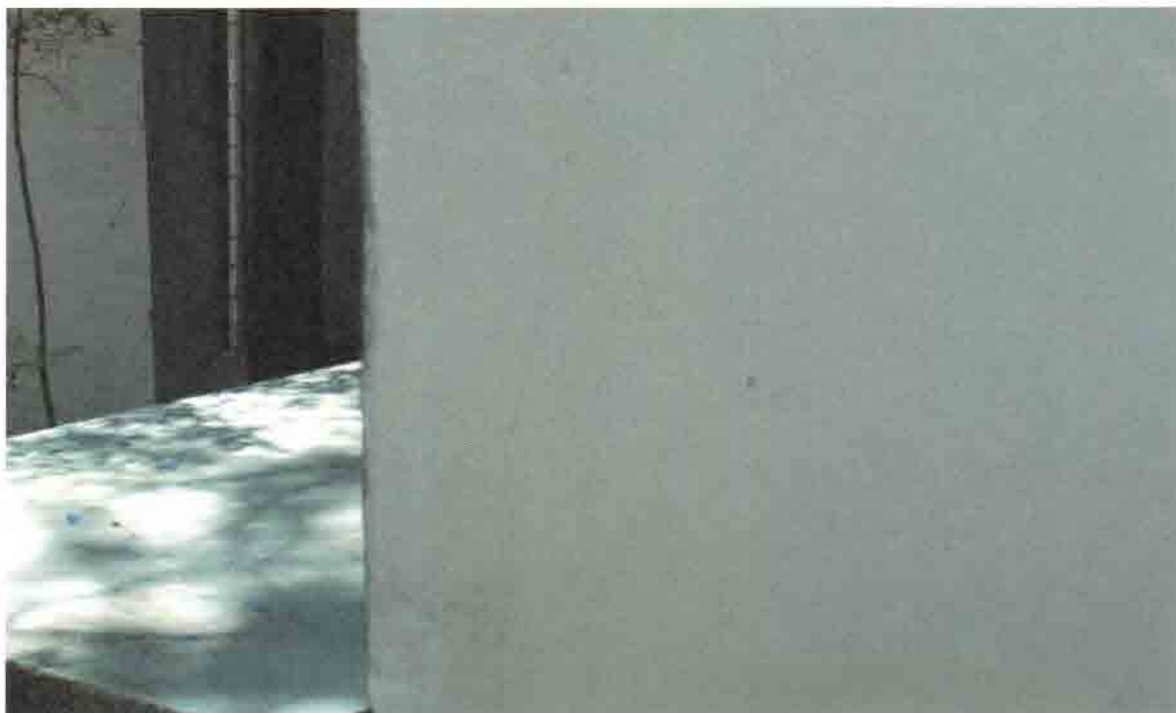
FOTO 21

2.- Se revisó cada uno de los espacios del banco de germoplasma para verificar la presencia de fisuras o grietas en los muros de carga, encontrando fisuras menores de 0.2 mm en los muros de carga por asentamientos diferenciales y por falta de confinamiento en vanos de puertas y ventanas sin que estos representen un riesgo estructural para los ocupantes, por lo que en caso de reparación se deberá de retirar el aplanado colocarle malla electrosoldada y aplanar con mortero cemento arena proporción 1:2 (ver fotos No. 10, 11, 12, 13, 14, 9, 10, 11, 12, 13, 14, 15, 16, 17, 18, 21, 22, 23, 24, 25, 26, 31, 32, 33, 34, 35, 36 y 37).

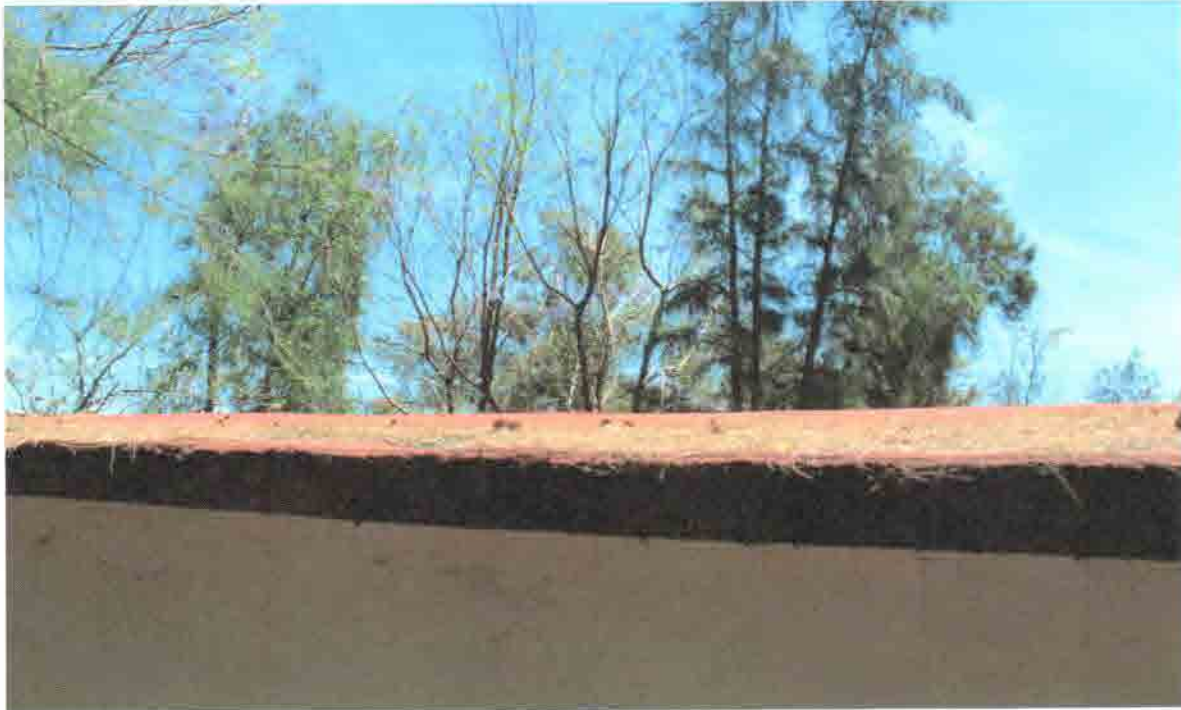
FOTO 29

4.- Posteriormente se revisaron las losas macizas a dos aguas encontrando que la flecha que presenta al centro del claro queda fuera del permisible además de las filtraciones que esto provoca, por lo que se recomienda su retiro y su reparación posterior para seguridad de los usuarios (ver fotos No. 27, 28, 29, 30, 28, 29, 30, 31, 32, 39, 40, 41, 42, 43, 44, 45, 46 y 47).

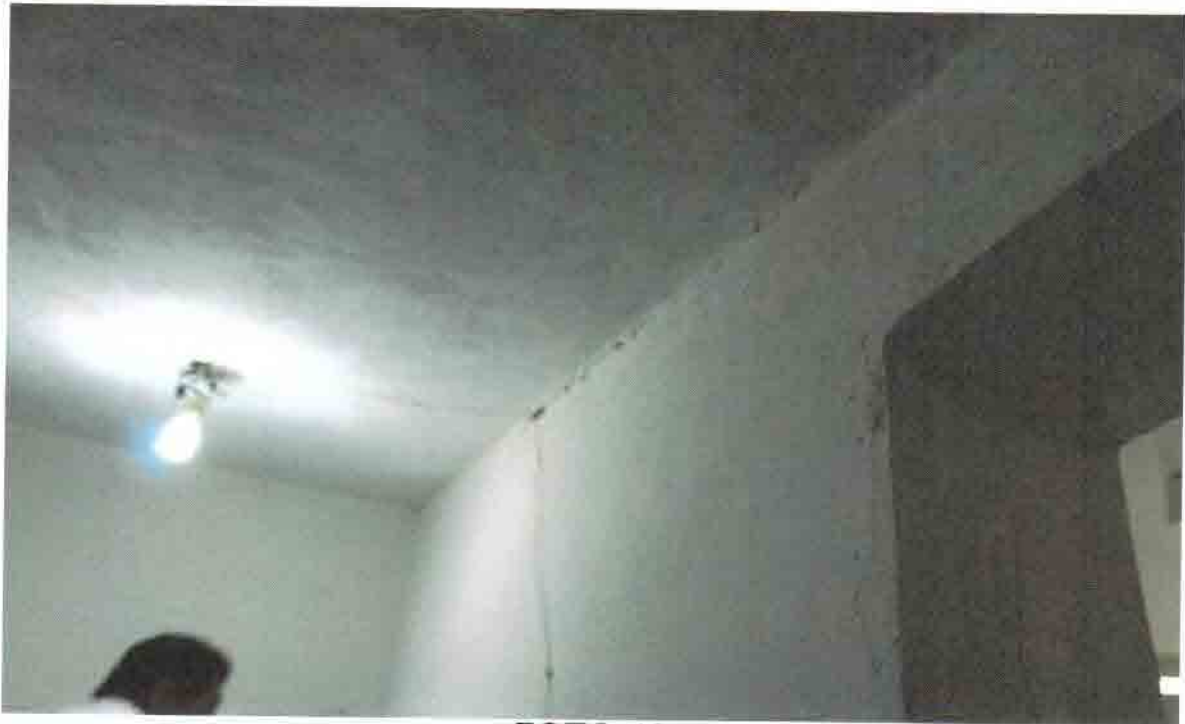
FOTO 49

5.- También se pudo verificar que este edificio fue construido en dos etapas lo que le ocasiono problemas en la junta entre los dos espacios, sin que esto represente un riesgo estructural (ver fotos No. 48, 49, 50, 51, 52, 53 y 54).

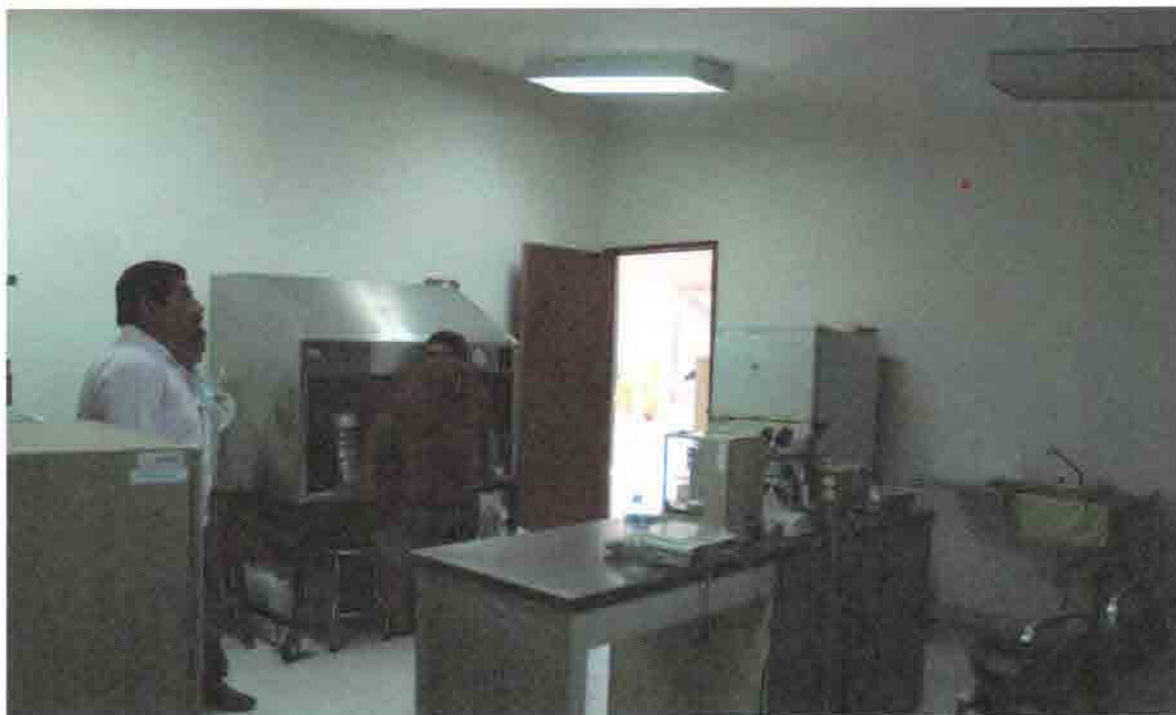
FOTO 55

6.- El resto del edificio que corresponde a la cámara de refrigeración y laboratorio de semillas se encuentra en buenas condiciones, tanto los muros como su cubierta, solo se tienen desprendimientos de aplanados en el almacén y el cuarto de máquinas sin que esto represente un riesgo estructural para los ocupantes (ver fotos No. 55, 56, 57, 58, 59, 60, 61, 62, 63, 64 y 65).

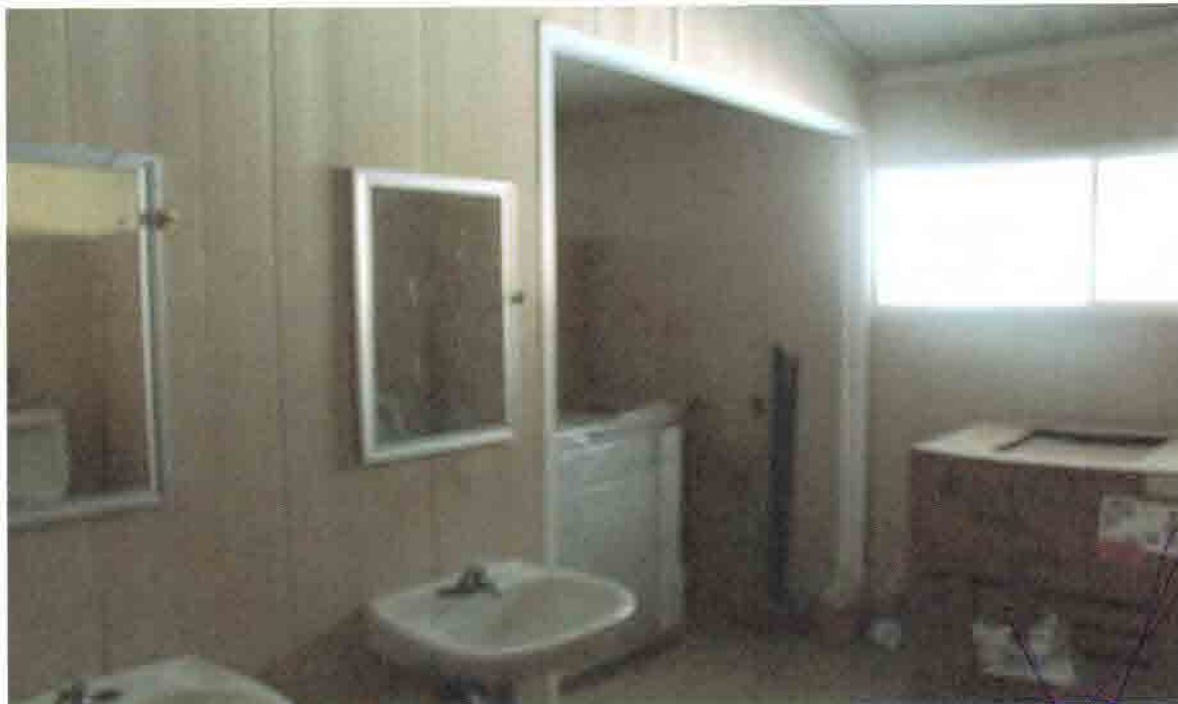
FOTO 16

- 3.- La revisión estructural también se realizó en los baños encontrando en las losas problemas por filtraciones y algunas fisuras menores de 0.2 mm por cambios volumétricos sin considerarse una falla estructural (ver fotos No. 16, 17, 18, 19, 20, 21, 22, 23 y 24).

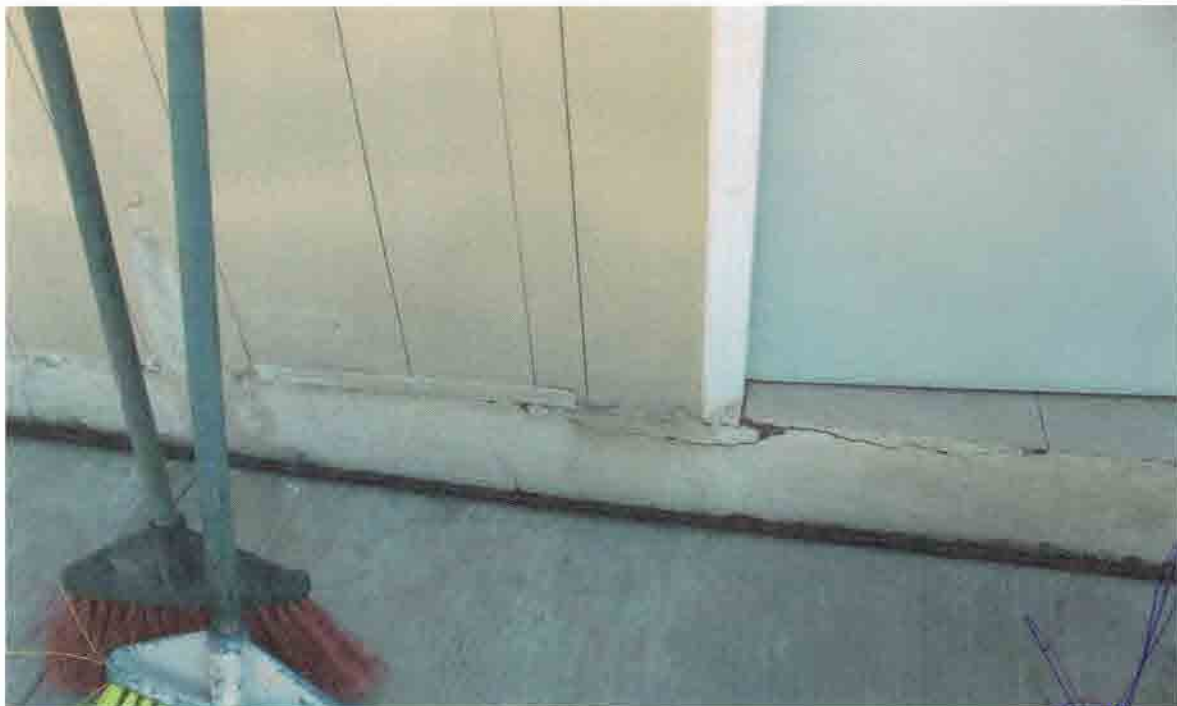
FOTO 36

- 6.- Finalmente se verifico el área de los dormitorios encontrando grietas y asentamientos en la loseta del piso debido al tipo de suelo por asentamiento diferenciales y fisuras en losas macizas por cambios volumétricos, sin representar un riesgo estructural para los ocupantes (ver fotos No. 36, 37, 38, 39, 40, 41, 42, 43 y 44).
