Dictamen Estructural 008/2017.
San Cristóbal de Las Casas, Chiapas, a 13 de Noviembre de 2017.

Dictamen de Seguridad Estructural.

El Colegio de la Frontera Sur.

Ubicado en Carretera Panamericana y Periférico Sur sin número, Barrio de María Auxiliadora C.P. 24290 en la ciudad de San Cristóbal de Las Casas, Chiapas.

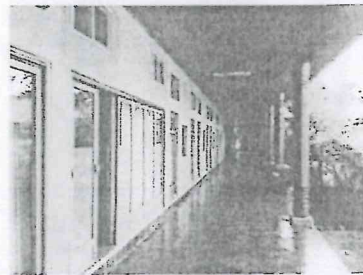
Foto 4.-Pisos, muros exteriores y columnas en buen estado.

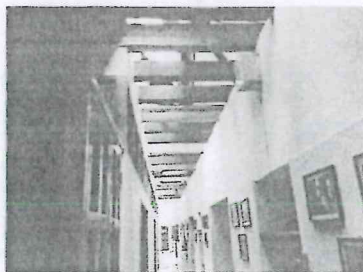
Foto 5.- Muros interiores, vigas y cubierta en buen estado.

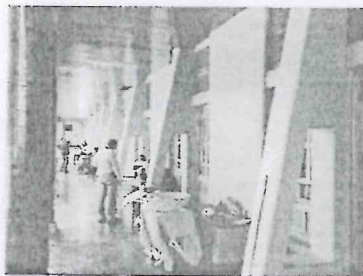
Foto 9.-Columnas tipo contrafuerte en buen estado.

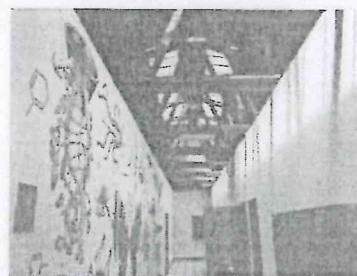
madera, muros de mampostería y de panel con aplanado y pintura. La cubierta es inclinada ligera soportada por armaduras y largueros de madera. La cimentación se infiere es a base de zapatas corridas con contratraveses de concreto reforzado. En el recorrido de inspección se observó que el comportamiento de la cimentación ha sido adecuado, ya que no se observan grietas y/o desplomes que indiquen asentamientos diferenciales generalizados en el inmueble, por lo que no hay evidencia de alguna falla en la cimentación o excedencia de la capacidad de carga del terreno. Los pisos están recubiertos con loseta no se observan agrietamientos, desniveles, fracturas en losetas o evidencia de asentamientos que indiquen alguna falla estructural. Se observaron fisuras verticales entre los muros de mampostería y los muros de panel estas obedecen a una junta fría que se genera en el proceso de construcción y cambios de temperatura las cuales no representan riesgo a la estructura por lo que se infiere tienen un buen comportamiento (Foto # 8). En columnas tipo contrafuerte no se observan desplomes, fisuras o grietas que indiquen alguna falla por flexocompresión o cortante, por lo que se infiere que su comportamiento estructural ha sido adecuado (Foto #9). Las armaduras de madera que sustentan los largueros y la cubierta presentan un comportamiento adecuado, no hay evidencias de fallas tales como deflexiones o flambes (Foto #10).

Foto 10.- Armaduras de madera y cubierta en buen estado.

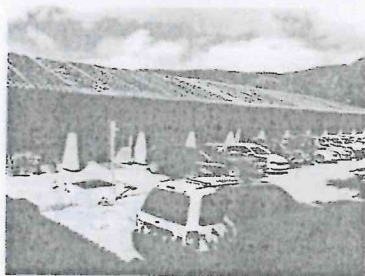
Foto 11.-Edificio C.

c).- **Edificio C.** Es un edificio de un nivel con una área aproximada de 1211.86 m² (Foto #11). Está estructurado con columnas de concreto reforzado tipo contrafuerte y traveses, muros de carga de mampostería aplanados con morteros de mezcla y pintura. Existen algunos muros divisorios de tablaroca. La cubierta es una ligera a base de armaduras de madera y cubierta con teja de barro de la región. La cimentación se infiere es a base de zapatas corridas con contratraveses de concreto reforzado. En el recorrido de inspección se observó que el comportamiento de la cimentación ha sido adecuado, ya que no se observan grietas y/o desplomes que indiquen asentamientos diferenciales generalizados en el inmueble, por lo que no hay evidencia de alguna falla en la cimentación o excedencia de la capacidad de carga del terreno. Los pisos están recubiertos con loseta no se observan agrietamientos, desniveles, fracturas en losetas o evidencia de asentamientos que indiquen alguna falla estructural. Se observan fisuras horizontales entre los plafones y la parte superior de los muros, estas obedecen a una junta fría que se genera en el proceso de construcción y a los cambios de temperatura, este tipo de fisuras no representan riesgo a la estructura (Foto #12). Se observan fisuras menores a 1mm con trayectorias verticales ubicadas entre los muros y las columnas tipo contrafuerte, las cuales se generan por una inadecuada junta sísmica entre los muros y la estructura (Foto #13). Se aprecian grietas en emboquillados de ventanas y puertas por un mal proceso constructivo (Foto #14) y en muros que alojan tuberías de instalaciones que no representan riesgo a la estructura (Foto #15). En las columnas no se observan desplomes, fisuras o grietas que indiquen alguna falla por flexocompresión o cortante, por lo que se infiere que su comportamiento estructural es el adecuado. Se observa que las columnas ubicadas en el lado norte del edificio presentan una fisura de 0.9mm a altura aproximada de 2.20 m la cual se infiere que se generó por una junta que durante el proceso constructivo, así también se observan entre plafones, muros y columnas las cuales se forman por la junta fría entre ambos elementos y los cambios por de temperatura, este tipo de fisura no representa algún indicio de falla en la estructura (Foto #16). Las armaduras de madera que sustentan los largueros y la cubierta presentan un

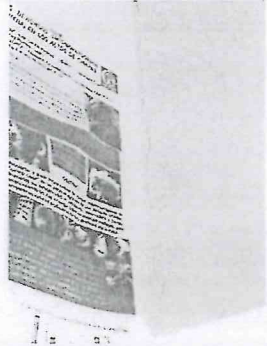
Foto 13.- Grietas verticales entre los muros y las columnas.	Foto 14.-Grietas en vanos de ventanas.

- 1) Se deberán realizar las reparaciones de todas las fisuras y/o grietas que existen en los muros de las áreas afectadas para no generar la sensación de inseguridad en los ocupantes y dar cumplimiento a los requisitos de servicio de la estructura.

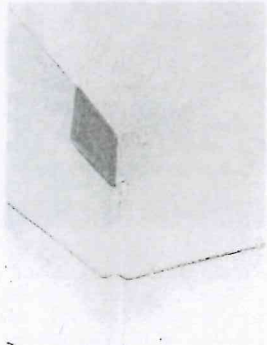
Foto 15.- Grietas en paso de tuberías de instalaciones.	Foto 16.- Grietas en columna tipo contrafuerte en el lado norte del edificio.

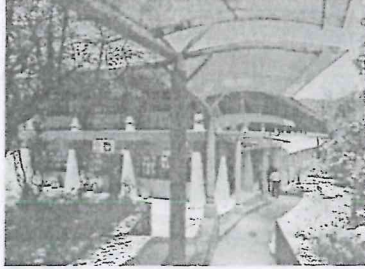
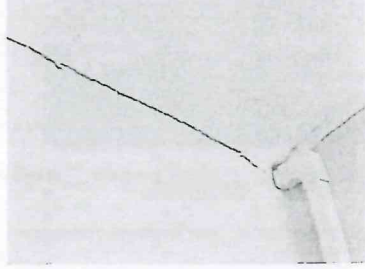
d).-Edificio D. Es una edificación de dos niveles aproximadamente 1220.80 m2 de construcción por nivel (Foto #17), está estructurada con marcos de concreto reforzado a base de columnas tipo contrafuerte y trabes. La losa de entrepiso y azotea es reticular encasetonada. Los muros son divisorios. Se infiere que la cimentación es a base de zapatas corridas con contratrabes de concreto reforzado. En el recorrido de inspección se observó que el comportamiento de la cimentación ha sido adecuado, ya que no se observan grietas y/o desplomes que indiquen asentamientos diferenciales generalizados en el inmueble, por lo que no hay evidencia de alguna falla en la cimentación o excedencia de la capacidad de carga del terreno. Los pisos están recubiertos con loseta no se observan agrietamientos, desniveles, fracturas en losetas o evidencia de asentamientos que indiquen alguna falla estructural. Se observa en la planta baja fisuras y grietas en los muros con trayectorias horizontales, verticales e inclinadas. Las grietas horizontales están ubicadas principalmente en la parte superior de los muros (Foto #18) y son por la junta fría durante el proceso constructivo y los cambios de temperatura y las grietas verticales que se presentan entre los muros divisorios (Foto #19), también por la misma razón. Las grietas en las esquinas de muros en las esquinas entre columnas y losas se formaron debido a la fuerza cortante sísmica que tomaron durante el o los eventos sísmicos, ya que al no existir una junta de aislamiento el comportamiento de estos fue como muros diafragma (Foto #20), Las grietas inclinadas se presentan en vanos de puertas y ventanas debido a un deficiente confinamiento de los muros (Foto #21) y aunque un porcentaje bajo de muros presentan este tipo de daño, en el sistema estructural principal formado por las columnas y las trabes no se observan desplomes, fisuras o grietas que indiquen alguna falla por flexocompresión o cortante, por lo que se infiere que su comportamiento ha sido adecuado. Las losas de entrepiso y azotea presentan un comportamiento adecuado ya que no hay evidencias de fallas tales como deflexiones, grietas o fisuras. En la planta alta se observan grietas entre los muros divisorios y las losas las cuales se formaron en las juntas frías entre estos elementos por el proceso constructivo, ya que los muros se construyeron posterior a las losas durante un proceso de remodelación, también se observa que algunos de estos muros presentan grietas con trayectoria tipo telaraña, estas son debido a que los muros son de panel covintec y durante la aplicación de los aplanados, estos sufrieron contracciones durante el secado por la pérdida de humedad del mortero. No representan daño ni riesgo estructural.

Foto 17.- Edificio D.	Foto 18.- Grietas horizontales entre los muros y la losa de entrepiso.

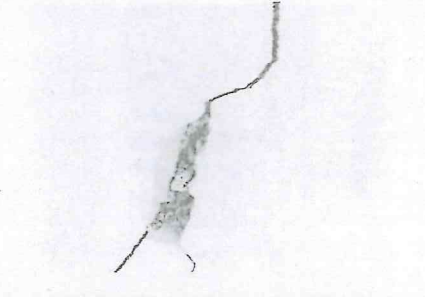
Foto 19.-Grietas verticales entre muros.	Foto 20.- Grietas inclinadas.

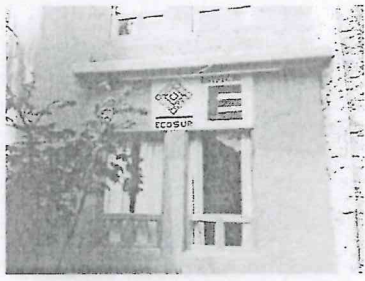
Foto 21.- Grietas inclinadas en vanos de ventanas.	Foto 22.-Edificio E.

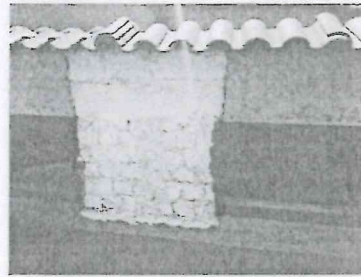
Foto 26.-Muros sin confinamiento.

- 2) Se deberá de realizar un proyecto de reparación y reforzamiento de los muros no confinados del área de biblioteca del edificio.
- 3) Se deberá revisar de manera analítica y mediante un cálculo estructural que la estructura de madera del mezanine en del área de bodega y archivo cumpla con los requisitos mínimos de seguridad estructural que marcan las normas.

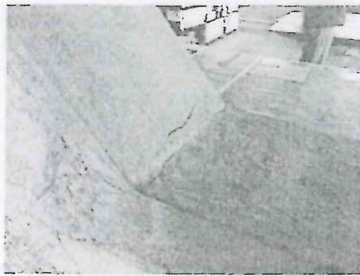
Foto 27.-Muro divisorio con grietas horizontales en su recubrimiento.

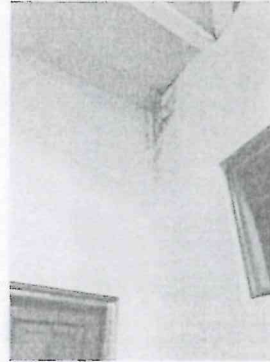
Foto 28.-Filtraciones en el área de cubículos.

- 4) Se deberá verificar que tanto canales como bajadas de aguas pluviales estén libres de material que impidan su desalojo y dar la pendiente adecuada hacia los canales para evitar encharcamientos de agua producto de la lluvia.

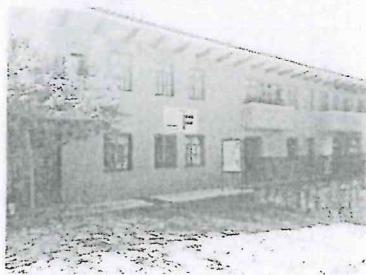
Foto 29.- Edificio F.

f).-Edificio F. Es una edificación de dos niveles aproximadamente de 189.80 m² por nivel (Foto #29), está estructurada con marcos de concreto reforzado a base de columnas y trabes. La losa de entrepiso y azotea es maciza de concreto reforzado. Los muros son divisorios. Se infiere que la cimentación es a base de zapatas corridas con contratraves de concreto reforzado. En el recorrido de inspección se observó que el comportamiento de la cimentación ha sido adecuado, ya que no se observan grietas y/o desplomes que indiquen asentamientos diferenciales generalizados en el inmueble, por lo que no hay evidencia de alguna falla en la cimentación o excedencia de la capacidad de carga del terreno. Los pisos están recubiertos con loseta no se observan agrietamientos, desniveles, fracturas en losetas o evidencia de asentamientos que indiquen alguna falla estructural. Se observan fisuras con trayectorias inclinadas ubicadas en vanos de ventanas debido a un deficiente confinamiento de los muros en los vanos (Foto #30). Se observan fisuras menores a 1 mm con trayectorias verticales ubicadas en la entre los muros y las columnas, las cuales se generan por la junta fría y los cambios de temperatura entre los muros y la estructura (Foto #31). En las columnas no se observan desplomes, fisuras o grietas que indiquen alguna falla por flexocompresión o cortante, por lo que se infiere que su comportamiento estructural ha sido adecuado. Las losas de entrepiso y azotea presentan un comportamiento adecuado ya que no hay evidencias de fallas tales como deflexiones, grietas o fisuras.

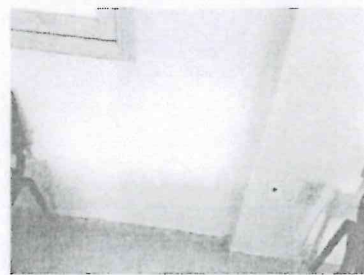
Foto 30.-Grietas en vanos de ventana.

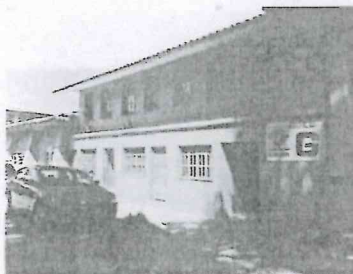
Foto 32.-Edificio G.

g).- Edificio G. Es una edificación de dos niveles aproximadamente 139.80 m² de construcción por nivel, está estructurada con marcos de concreto reforzado a base de columnas y trabes (Foto #32). La losa de entrepiso es maciza y la de azotea es de panel covintec. Los muros son de block en la planta baja y muros divisorios de panel en la planta baja. Se infiere que la cimentación es a base de zapatas corridas con contratraves de concreto reforzado. No se observan fisuras o grietas, desplomes y deformaciones que indiquen algún modo de falla en los elementos estructurales tales como columnas y trabes por lo que se infiere un comportamiento adecuado.

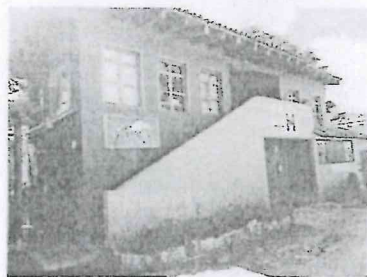
Foto 33.-Edificio H.

cadenas y castillos con aplanado y pintura (Foto #33). La losa de entrepiso y azotea es maciza. Los muros son de block. Se infiere que la cimentación es a base de zapatas corridas con contratraves de concreto reforzado. No se observan fisuras o grietas, desplomes y deformaciones que indiquen algún modo de falla en los elementos estructurales tales como columnas y traves por lo que se infiere un comportamiento adecuado.

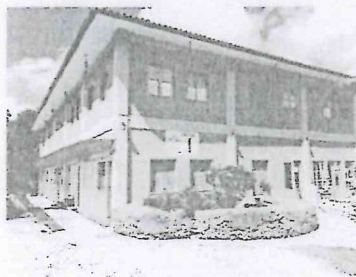
Foto 34.-Edificio I.

i).- Edificio I. Es una edificación de dos niveles aproximadamente aproximada de 347.86 m² por nivel (Foto #34) fue construido en el año 2014, está estructurada con marcos de concreto reforzado a base de columnas y traves. La losa de entrepiso y azotea son macizas de concreto reforzado. Los muros son divisorios. La cimentación es a base de zapatas corridas con contratraves de concreto reforzado. En el recorrido de inspección se observó que el comportamiento de la cimentación ha sido adecuado, ya que no se observan grietas y/o desplomes que indiquen asentamientos diferenciales generalizados en el inmueble, por lo que no hay evidencia de alguna falla en la cimentación o excedencia de la capacidad de carga del terreno. Los pisos están recubiertos con loseta no se observan agrietamientos, desniveles, fracturas en losetas o evidencia de asentamientos que indiquen alguna falla estructural. Se observan fisuras de 0.5 mm con trayectorias inclinadas y filtraciones ubicadas en el área de bodega (Fotos #35 y #36). Las columnas de concreto reforzado no se observan desplomes, fisuras o grietas que indiquen alguna falla por flexocompresión o cortante, por lo que se infiere que su comportamiento estructural ha sido adecuado. Las losas de entrepiso y azotea presentan un comportamiento adecuado ya que no hay evidencias de fallas tales como deflexiones, grietas o fisuras. Se observó que en el área de bodega y archivo existen estructuras independientes que forman un mezzanine (Fotos #37 y #38) soportados por columnas de madera de 8x8 cm y el entrepiso está compuesto por vigas y tablas de madera, se observa que estos elementos están sometidos a una gran carga muerta, y se observa que en el área de archivo se encuentran sin anclajes las columnas en la base mientras que en área del archivo el anclaje es deficiente (Fotos #39 y #40), en particular se observa una columna ubicada en el área de archivo con una falla por pandeo lateral por flexocompresión (Foto #41).

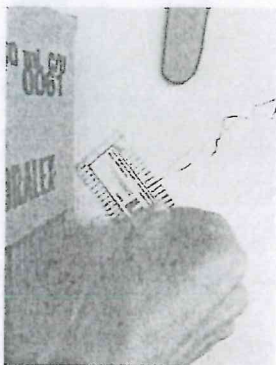
Foto 35.-Grietas inclinadas en muro de bodega.

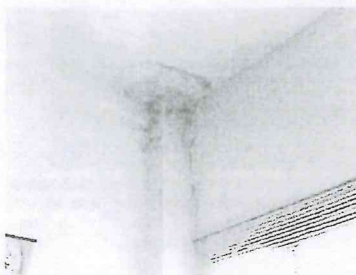
Foto 36.- Filtraciones en el área de bodega.

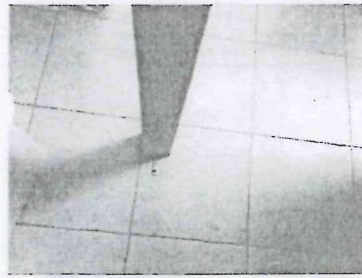
Foto 40.- Columnas con deficiente arriostamiento área de archivo.

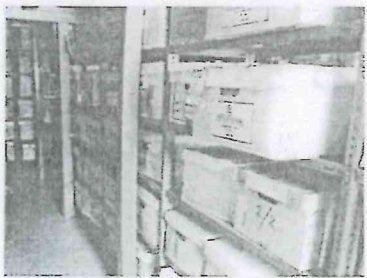
Foto 41.-Columna pandeada en el área de archivo.

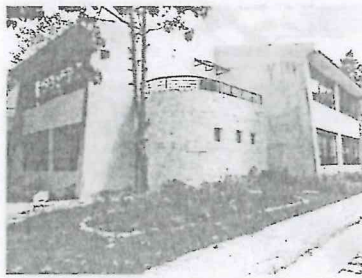
Foto 42.-Edificio J.

j).- Edificio J. Es una edificación de dos niveles aproximadamente aproximada de 638.29 m² por nivel (Foto #42) fue construido en el año 2016, está estructurada con marcos de concreto reforzado a base de columnas y traves. La losa de entrepiso y azotea es de vigueta y bovedilla. Los muros son divisorios. La cimentación es a base de muros de contención y una losa de cimentación con contratraves de concreto reforzado. En el recorrido de inspección se observó que el comportamiento de la cimentación ha sido adecuado, ya que no se observan grietas y/o desplomes que indiquen asentamientos diferenciales generalizados en el inmueble, por lo que no hay evidencia de alguna falla en la cimentación o excedencia de la capacidad de carga del terreno. Los pisos están recubiertos con loseta no se observan agrietamientos, desniveles, fracturas en losetas o evidencia de asentamientos que indiquen alguna falla estructural. Se observan fisuras en los aplanados con trayectorias verticales de 0.4 mm en vanos de ventanas debido a los cambios de temperatura este tipo de grietas no ponen en riesgo la estructura (Fotos #43 y #44). En el acceso se aprecia humedad derivado del escurrimiento de las aguas pluviales (Foto #45). Se observan pequeñas fisuras en algunos aplanados, en especial los de mortero tipo adobe, esto

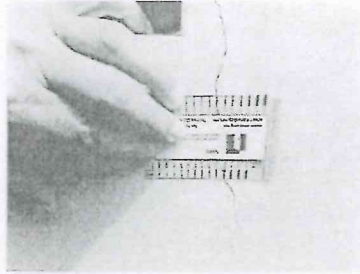
Foto 44.-Fisuras de 0.4 mm.

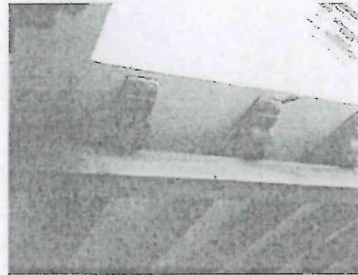
Foto 46.- Fisuras por juntas frías entre el plafón y vigas de madera.

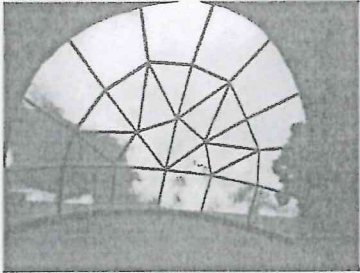
Foto 49.- Domo de escaleras en buen estado.	Foto 50.-Pasillos en buen estado.

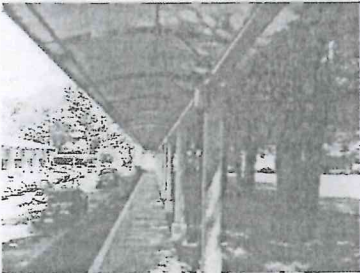
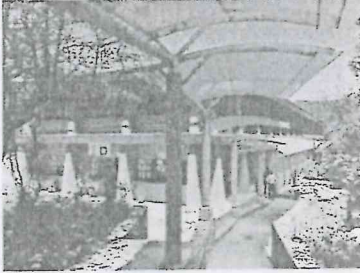
Foto 51.-Pasillos en buen estado.	Foto 52.- Pasillos en buen estado.

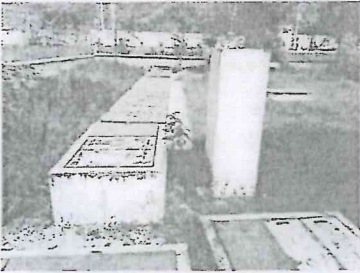
l).- Planta de tratamiento. Está estructurado mediante muros de contención y losas de concreto armado. No se observaron agrietamientos, desniveles o evidencia de asentamientos que indiquen alguna falla estructural por lo que se infiere tiene un comportamiento adecuado (Foto#53).

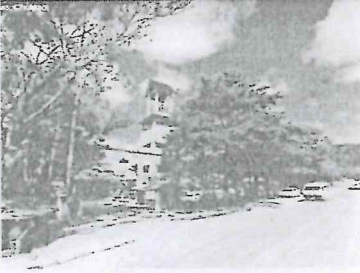
m).- Tanque elevado. Está estructurado mediante marcos de concreto reforzado a base de columnas y traveses. La losa es de concreto armado. La estructura soporta un tanque elevado con una capacidad aproximada 10 mil litros de agua. Se infiere que la cimentación es a base cajón de cimentación de concreto reforzado. No se observan fisuras o grietas, desplomes y deformaciones que indiquen algún modo de falla en los elementos estructurales tales como columnas y traveses por lo que se infiere un comportamiento adecuado (Foto#54).
