Asunto: Se envía Dictamen estructural del inmueble de FIRA
ubicado en la Ciudad de México

CONSTANCIA DE SEGURIDAD ESTRUCTURAL PARA EL EDIFICIO DE OFICINAS DEL FONDO DE GARANTÍA Y FOMENTO PARA LA AGRICULTURA, GANADERÍA Y AVICULTURA EN PERIFÉRICO SUR 4300 AMPLIACIÓN JARDINES DEL PEDREGAL, COYOACÁN, C.P. 04500, CIUDAD DE MÉXICO.

La presente constancia tiene por objeto determinar si el inmueble antes mencionado reúne las condiciones de seguridad estructural que indica el Reglamento de Construcciones de la Ciudad de México después de los sismos que se presentaron los días 7 y 19 de septiembre de este año.

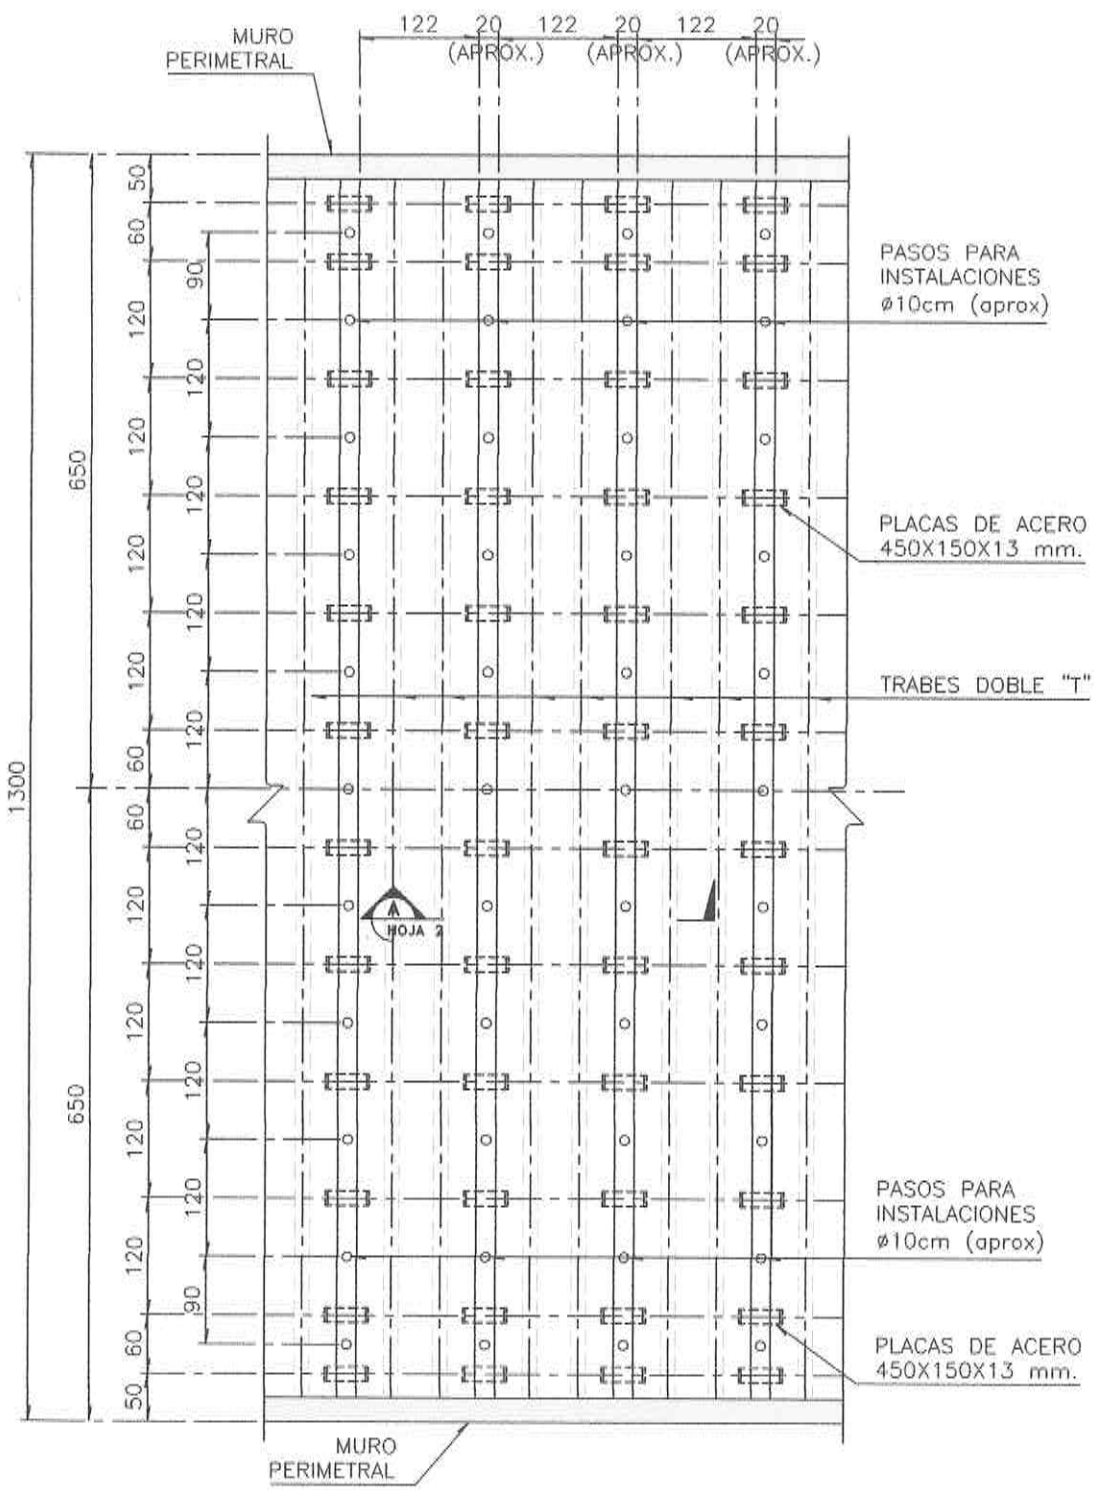
PLANTA TIPO DE REFUERZO EN TRABES DOBLE "T"

Se encontró únicamente una grieta de espesor cercano a 1cm en la parte inferior de una trabe "doble T" del sistema de piso de Planta Baja. Analizando los planos y con la inspección visual se notó que existe una separación entre trabes presforzadas "doble T" en todo el sistema de piso en las 4 losas resueltas de esta forma. Dicha separación es aproximadamente de 12cm y tiene como objetivo ubicar pasos para instalaciones a través de la capa de compresión. Los pasos están distribuidos uniformemente, a cada 2 metros a lo largo de la separación.

Las trabes "doble T" generalmente se ligan entre si por medio de ángulos soldados en sus extremos, en este caso como existe la separación a lo largo de todo el sentido de las trabes, tal unión no se realizó y lo único que liga a las trabes "doble T" es la capa de compresión de concreto de 5 a 6 cm de espesor.

La grieta encontrada es una evidencia de desplazamiento debido a fuerzas laterales provocadas por sismo y que la capa de compresión no es suficiente para arriostrar y evitar los desplazamientos laterales de las trabes, por lo que únicamente en esta área no se cumple el Estado límite de Servicio que marca el Reglamento en su artículo 149.

Se debe realizar conforme al boletín anexo a este documento. Consiste en ligar las trabes "doble T" en sus bordes a distancias uniformes por medio de placas de acero taqueteadas por debajo de sus alas y soldarlas por medio de una solera también de placa de acero.
