**III.- REPORTE FOTOGRAFICO - ESTADO ACTUAL**  
 INSTITUTO NACIONAL DE SALUD PUBLICA

DICTAMEN	VISITA TECNICA	TIPO	OCULAR	NOMBRE	FECHA

VISITA TECNICA ESTRUCTURAL

**"INSTITUTO NACIONAL DE SALUD PUBLICA "**

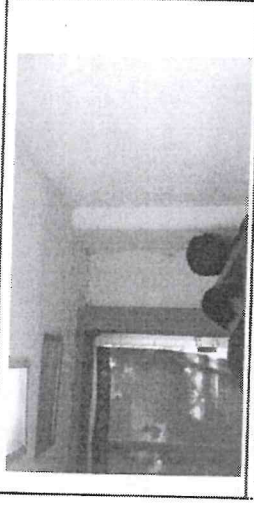
SEPARACION DE JUNTA CONSTRUCTIVA EN EDIFICIO B		TRABE DE ACERO EDIFICIO B

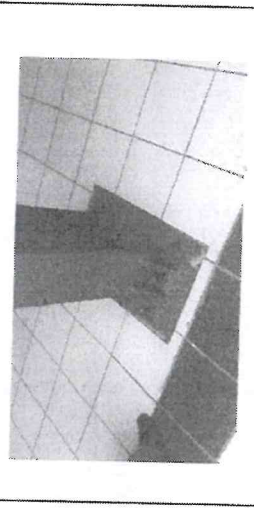
PLACA DE ACERO EN EDIFICIO C		TRABE DE ACERO EDIFICIO B

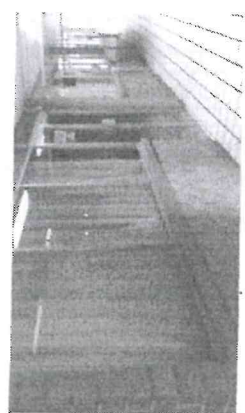
MURO SANTA JULIA EN EDIFICIO D

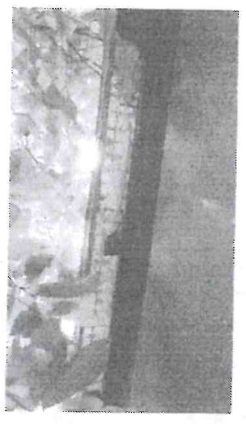
DESPRENDIMIENTO DE REPELLO EN TRABES ESTRUCTURAL EDIFICIO D

Realizar las reparaciones del aplanado donde fue señalado durante el recorrido, sustituir los muros fracturados por muros divisorios aligerados (Tablaroca o convintec) para aligerar las cargas en el edificio A, habilitar salida de emergencia hacia el estacionamiento por medio de un elemento constructivo adecuado y seguro, realizar mantenimiento preventivo en tornillería que sujeta las estructuras metálicas, placas, columnas, traveses aplicar pintura anticorrosiva verificar las uniones con soldadura existentes en edificio D y revisar todo el plafón prefabricado y muros de Tablaroca existentes en los edificios, se recomienda formular recorrido periódico por personal de la institución para programar sus actividades de mantenimiento.
