## **DICTAMEN ESTRUCTURAL**

**Edificio: OFICINA "PROCURADURÍA AGRARIA", DELEGACIÓN ESTATAL MORELOS**

*Calle Francisco Leyva # 62, Col. Centro, Cuernavaca, Morelos*

*Cuernavaca, Morelos a 25 de Abril de 2017*

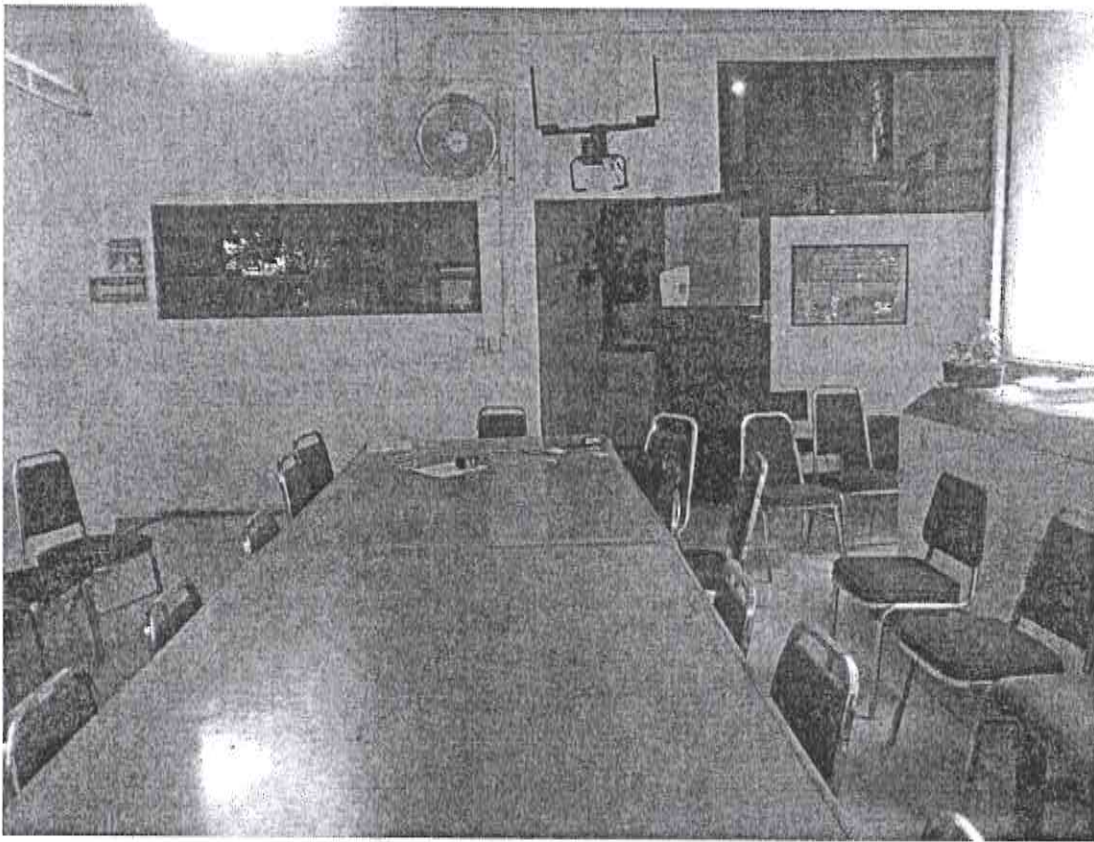
**FOTOGRAFÍA # 1**

**AREA DE SERVICIO 1: SALA DE JUNTAS (TERRAZA)**

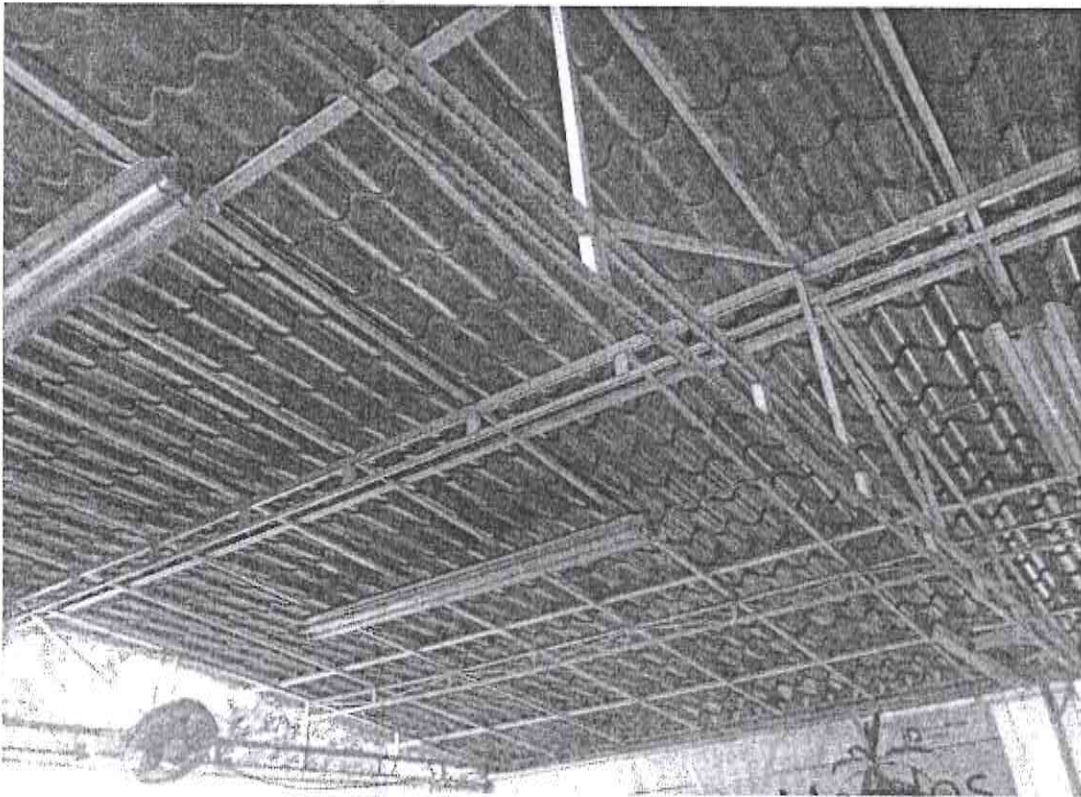
**FOTOGRAFÍA # 2**

**AREA DE SERVICIO 1: SALA DE JUNTAS (TERRAZA)**

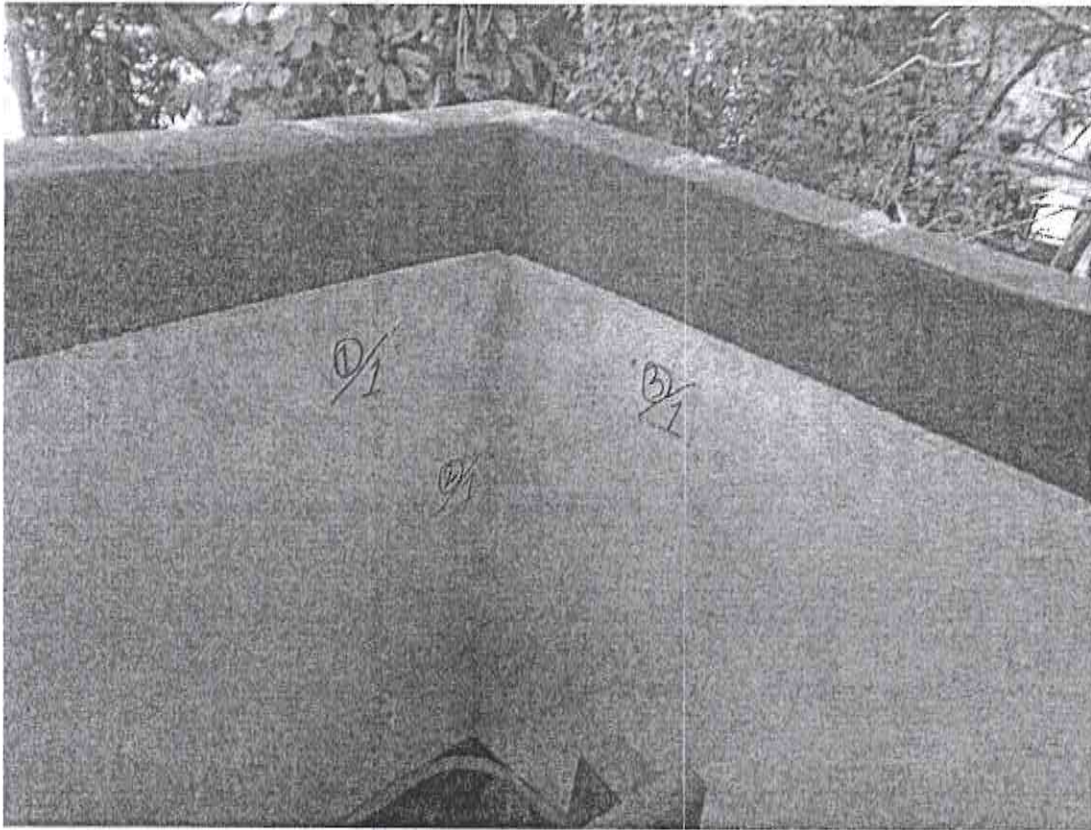
**FOTOGRAFÍA # 3**

**AREA DE SERVICIO 1: SALA DE JUNTAS (TERRAZA) (PLANTA ALTA)  
VISTA GENERAL DE ALGUNAS EXPLORACIONES O BARRENACIONES,  
VER CARPETA RESPECTIVA CON OTRAS FOTOGRAFIAS.**

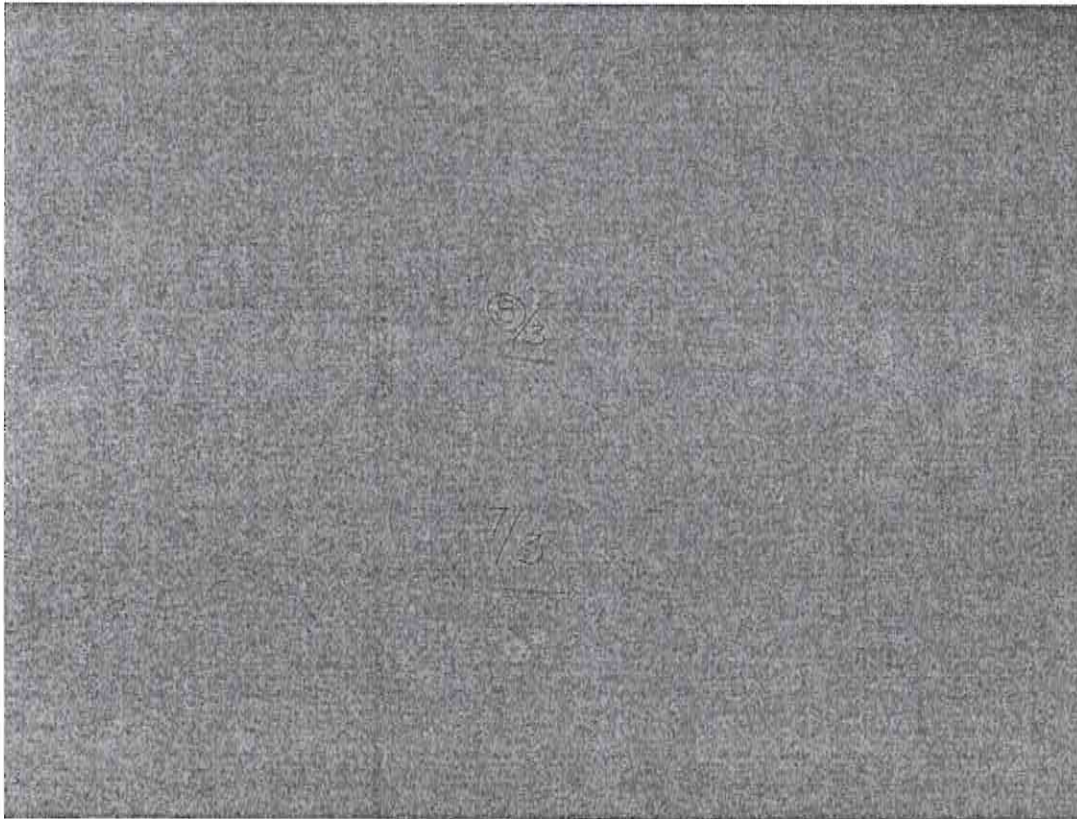
## **FOTOGRAFÍA # 5**

**AREA DE SERVICIO 3: OFICINA ADMINISTRATIVA (PLANTA ALTA)  
VISTA GENERAL DE ALGUNAS EXPLORACIONES O BARRENACIONES,  
VER CARPETA RESPECTIVA CON OTRAS FOTOGRAFIAS.**

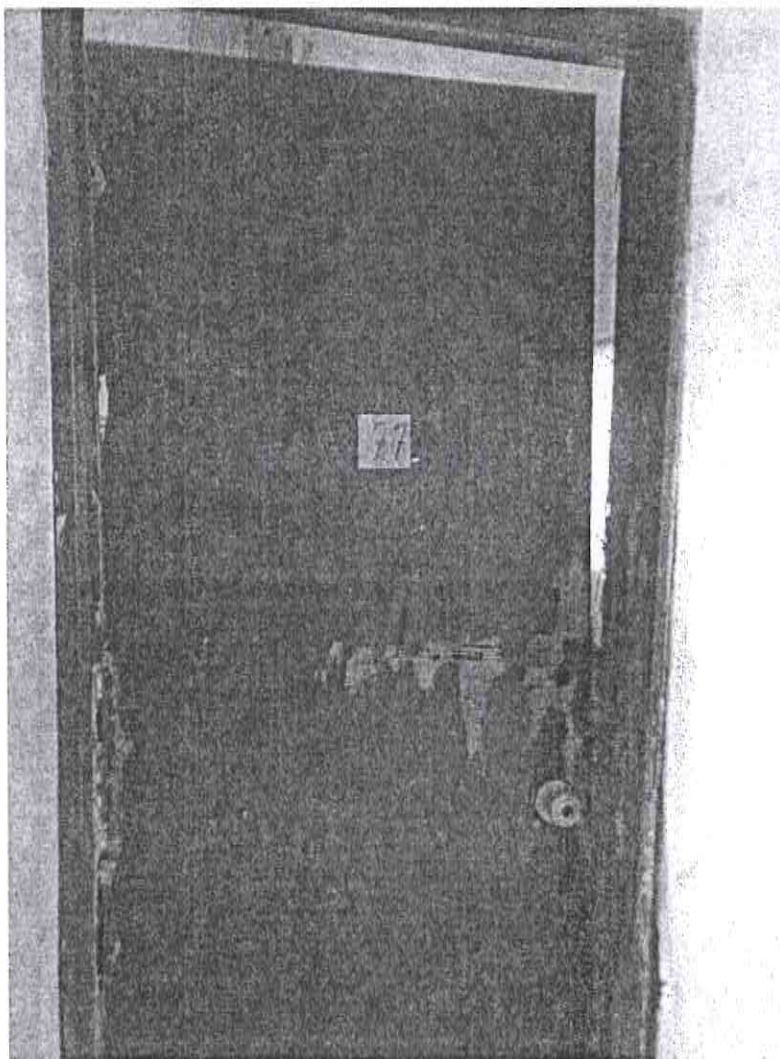
**FOTOGRAFÍA # 30**

**AREA DE SERVICIO 27: AREA SIN USO, POR CONDICIONES DESHABITABLES**

**VISTA DE PUERTA DETERIORADA**

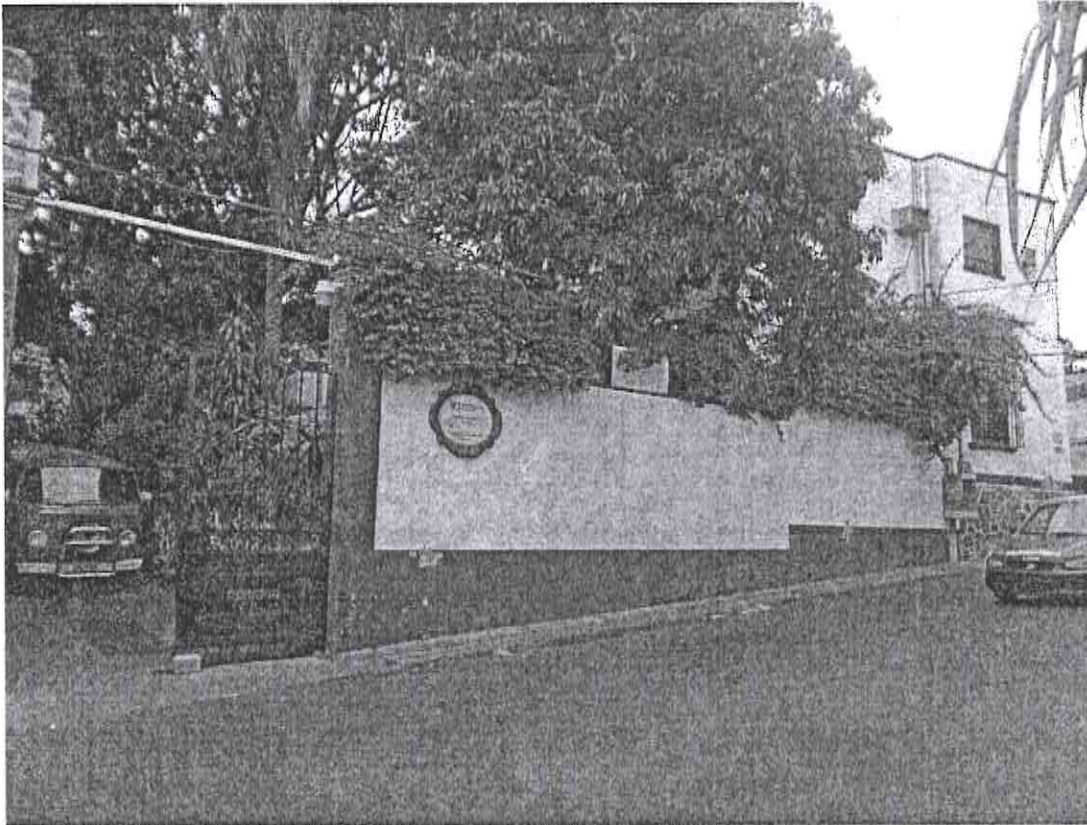
**FOTOGRAFÍA # 34**

**AREA DE SERVICIO 31: MURO PERIMETRAL DE COLINDANCIA  
CON CALLE FRANCISCO LEYVA CON DESPLOME,  
VISTA GENERAL EXTERIOR,  
VER CARPETA RESPECTIVA CON OTRAS FOTOGRAFIAS.**

3.- Tanto la **Barda Perimetral "DESPLOMADA"** sobre la calle Francisco Leyva, como la **Columna** de soporte de la reja metálica del acceso principal que se encuentra "**FRACTURADA**", deberán demolerse y construirse.

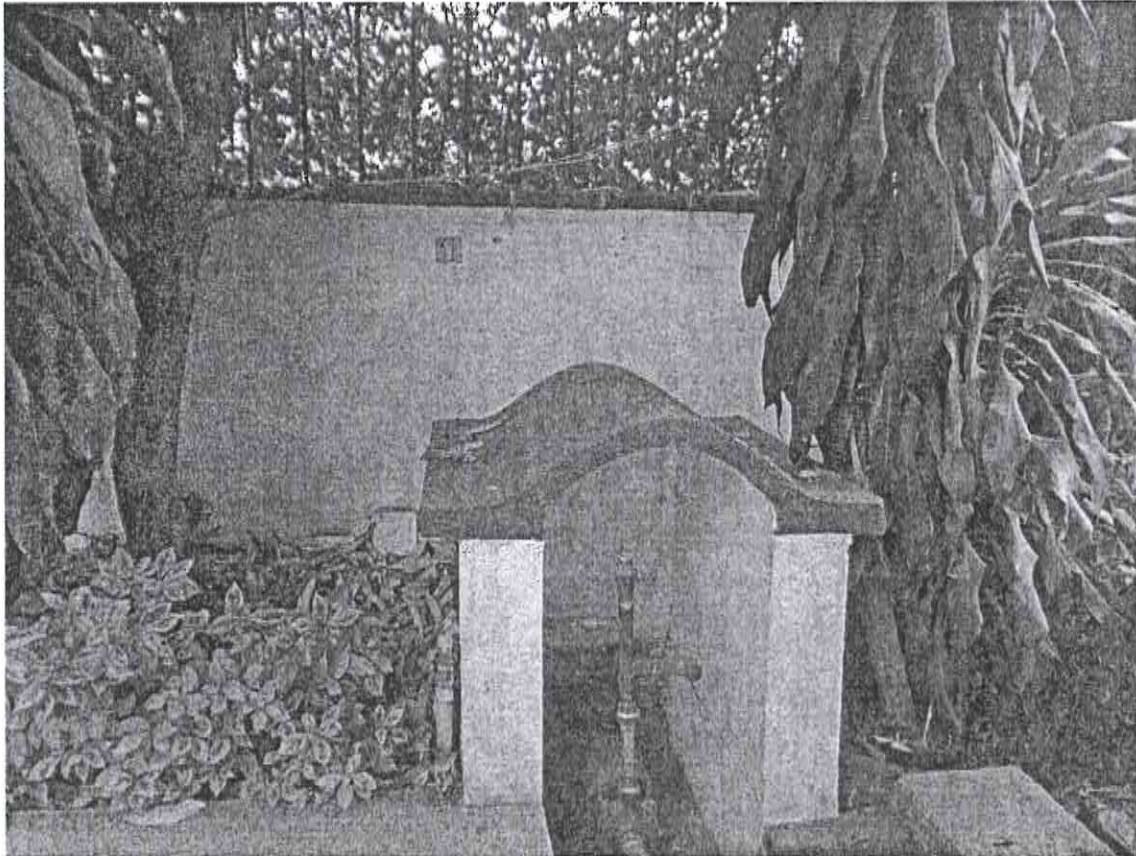
**FOTOGRAFÍA # 35**

**AREA DE SERVICIO 31: MURO PERIMETRAL DE COLINDANCIA  
CON CALLE FRANCISCO LEYVA CON DESPLOME,  
VISTA GENERAL INTERIOR,  
VER CARPETA RESPECTIVA CON OTRAS FOTOGRAFIAS.**

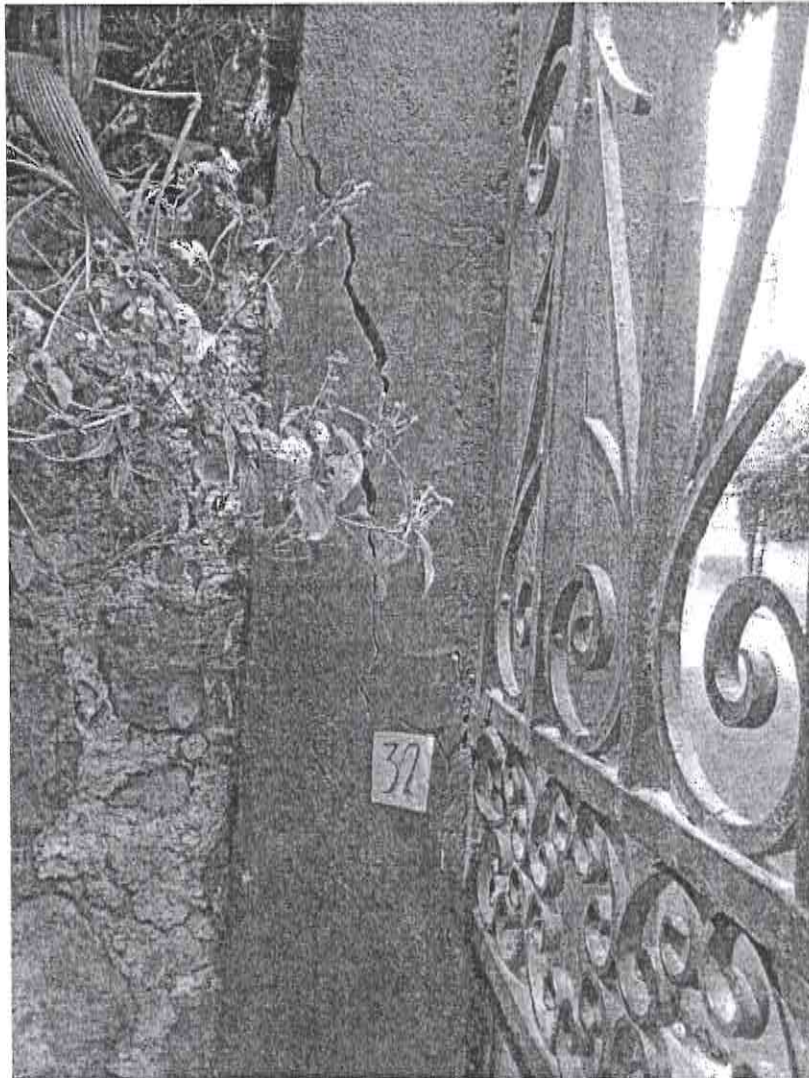
**FOTOGRAFÍA # 36**

4.2.- Columna 1 de soporte de Reja metálica de acceso principal, colindante con la barda perimetral; este elemento estructural se encuentra "DESPLOMADO Y FRACTURADO", al parecer es "EMPUJADO" por la barda perimetral del punto (4.1), por ello es "Urgente" realizar una Revisión Estructural de su Cimentación y realizar su demolición y su construcción nueva, de momento es recomendable colocar el apuntalamiento necesario.

**AREA DE SERVICIO 32: COLUMNA DE SOPORTE DE REJA METÁLICA DE ACCESO  
PRINCIPAL "FRACTURADA PARA DEMOLICIÓN" (OBRA EXTERIOR),  
VER CARPETA RESPECTIVA CON OTRAS FOTOGRAFIAS.**

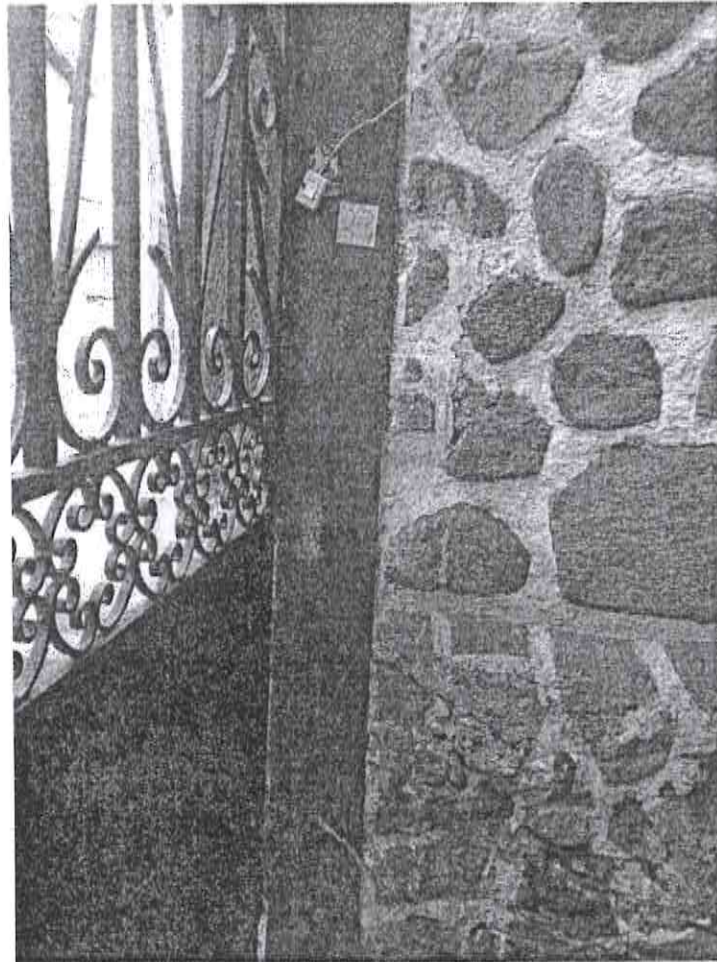
**FOTOGRAFÍA # 37**

**AREA DE SERVICIO 33: COLUMNA DE SOPORTE DE REJA METÁLICA DE ACCESO  
PRINCIPAL, EN CONDICIONES FISICO-ESTRUCTURALES ACEPTABLES  
(OBRA EXTERIOR)**

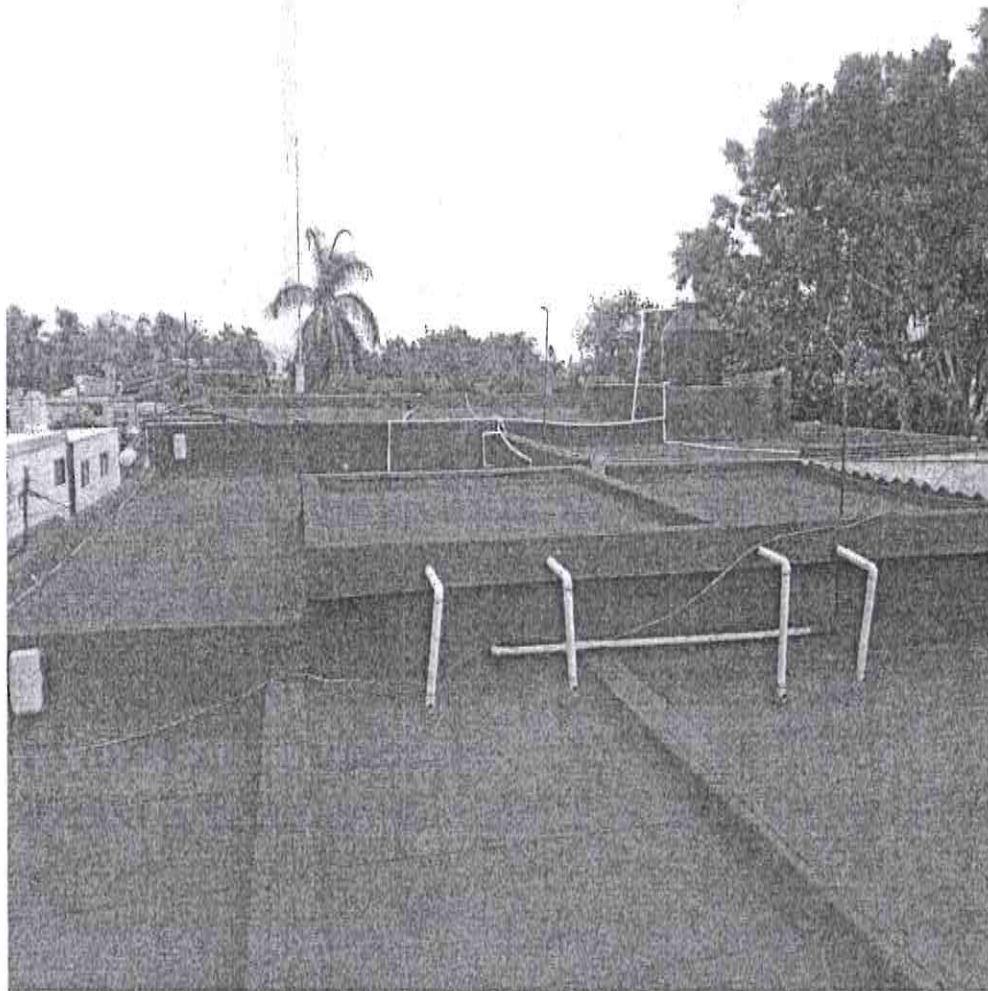
**FOTOGRAFÍA # 44**

**VISTA GENERAL DE LA IMPERMEABILIZACIÓN DE LA AZOTEA  
(EN CONDICIONES ÓPTIMAS)**

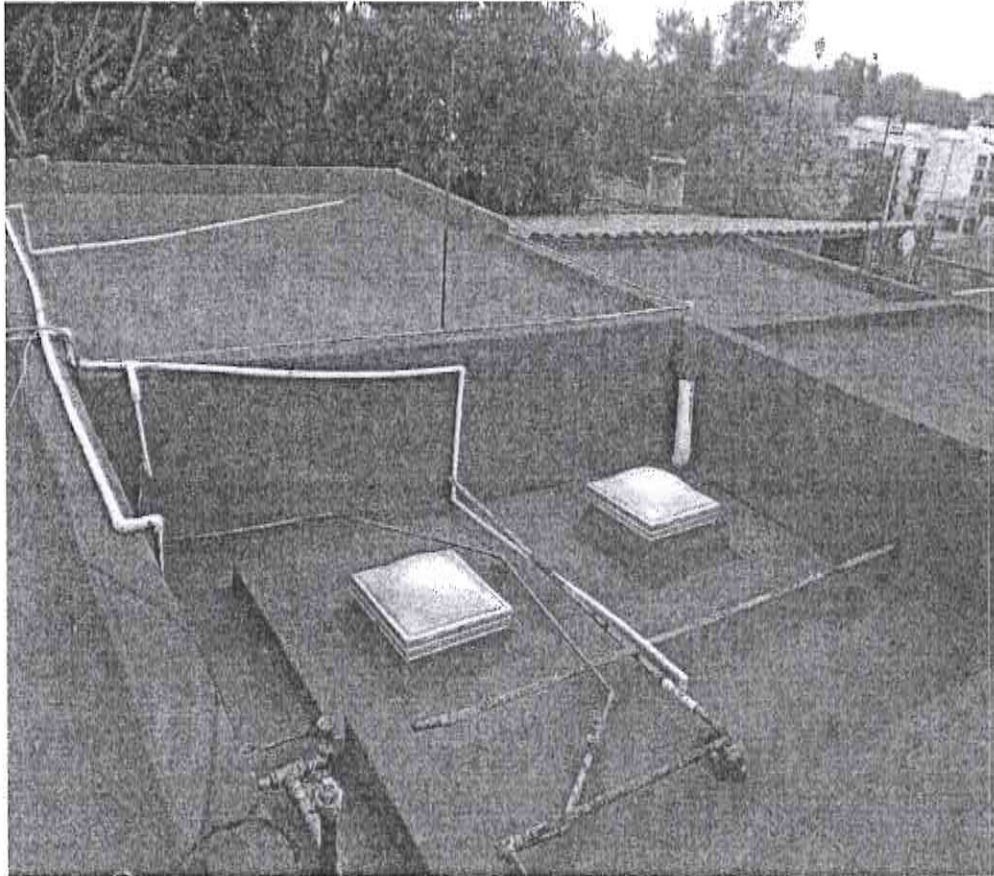
**FOTOGRAFÍA # 45**

**VISTA GENERAL DE LA IMPERMEABILIZACIÓN DE LA AZOTEA  
(EN CONDICIONES ÓPTIMAS)**
