DICTAMEN DE SEGURIDAD ESTRUCTURAL BODEGA INSURGENTES NORTE

AV. INSURGENTES NORTE 540, COL. ATLAMPA, DELEGACION CUAUHTEMOC,
CIUDAD DE MEXICO.

10 DE OCTUBRE DE 2017

DICTAMEN DE SEGURIDAD ESTRUCTURAL “BODEGAS EDUARDO MOLINA”

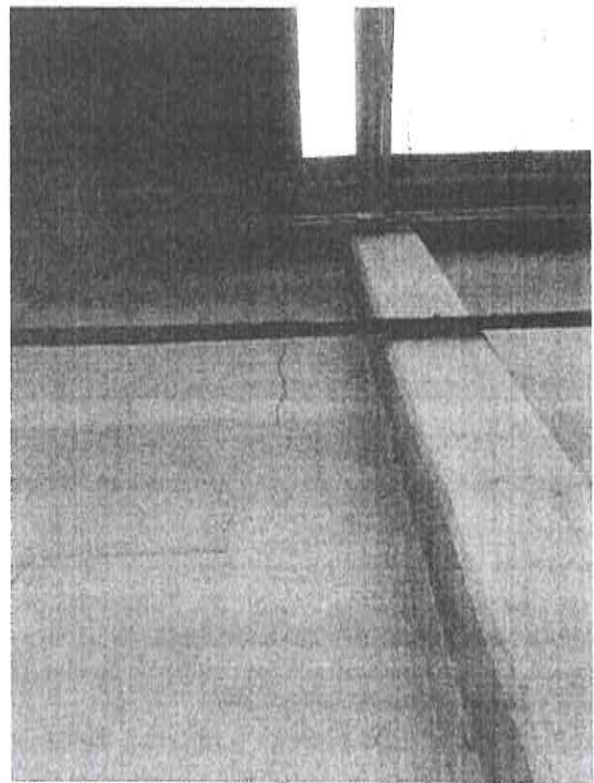
La estructura de la Bodega en sus muros perimetrales, mayormente del lado norte se observaron fisuras diagonales, verticales y horizontales, motivo por el cual se recomienda reforzar el muro, colocando en toda el área del muro, malla electrosoldada 6x6/10-10.

FISURAS EN MURO PERIMETRAL LADO NORTE

Para dicho refuerzo se quitará primeramente el aplanado que se tenga para posteriormente colocar la malla.

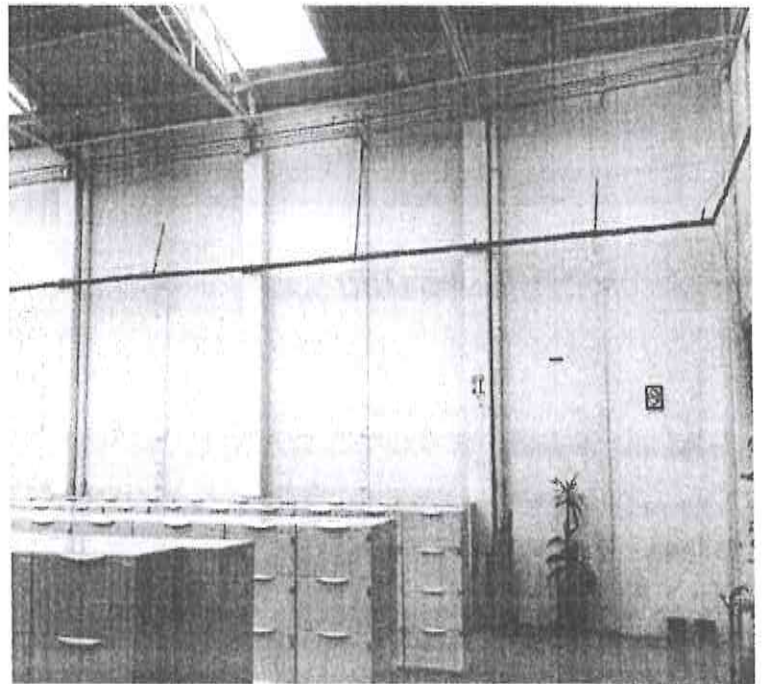
FISURAS EN MURO PERIMETRAL LADO NORTE

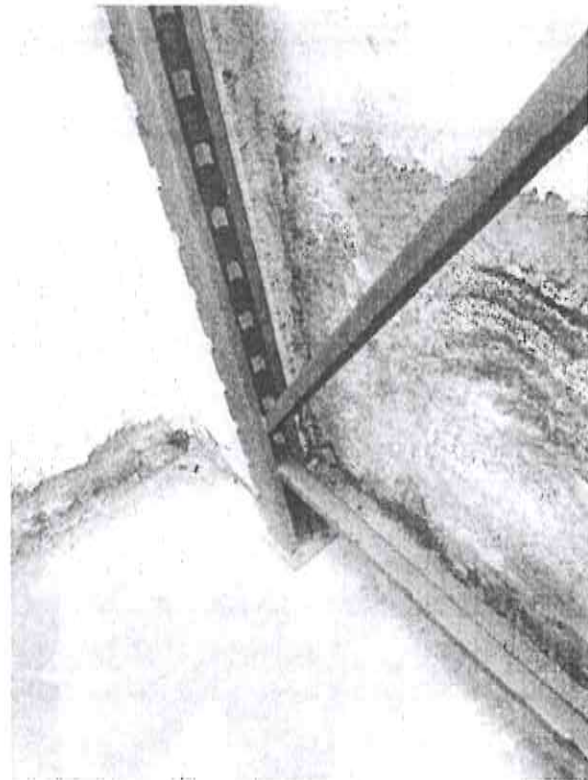
HUMEDADES EN MURO LADO PONIENTE

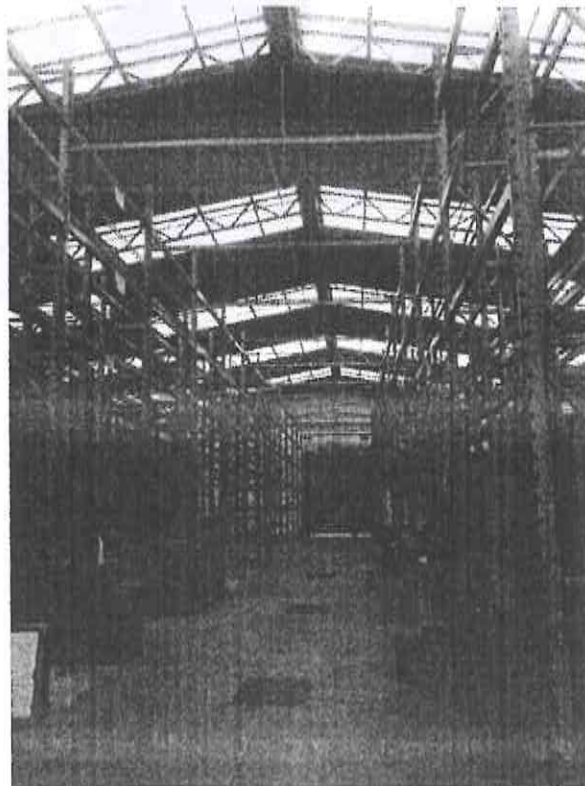
EDIFICIO BODEGA CUERPO C

En el cuerpo C en su fachada del lado poniente, se observa un muro muy esbelto con la posibilidad de volteo, ya que solamente se encuentra confinado con castillos, debido a la altura de dicho muro se propone reforzarlo con columnas intermedias de 25x40 cm. y dalas intermedias horizontales de 20x40 cm.

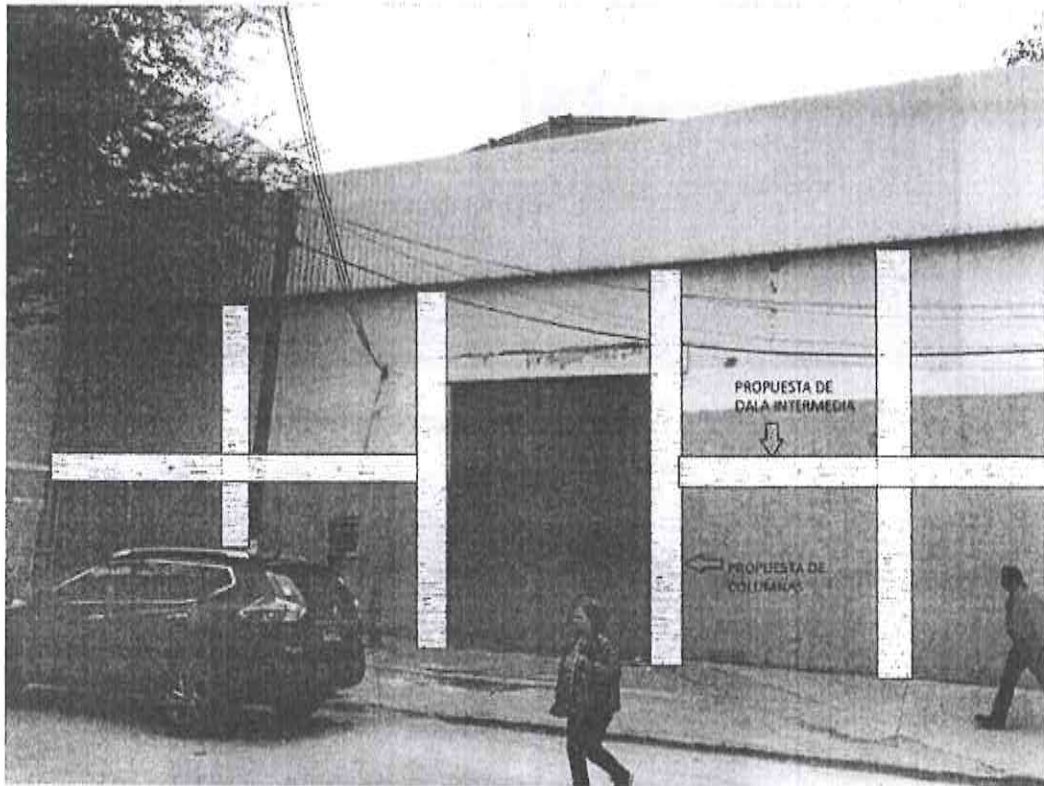
FACHADA LADO PONIENTE

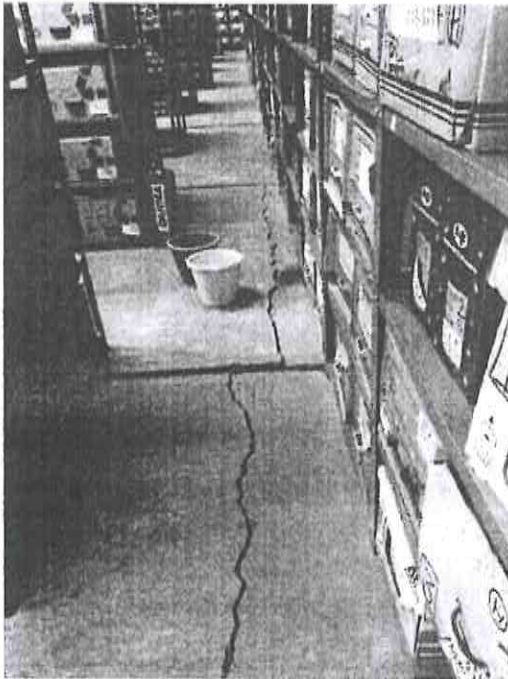
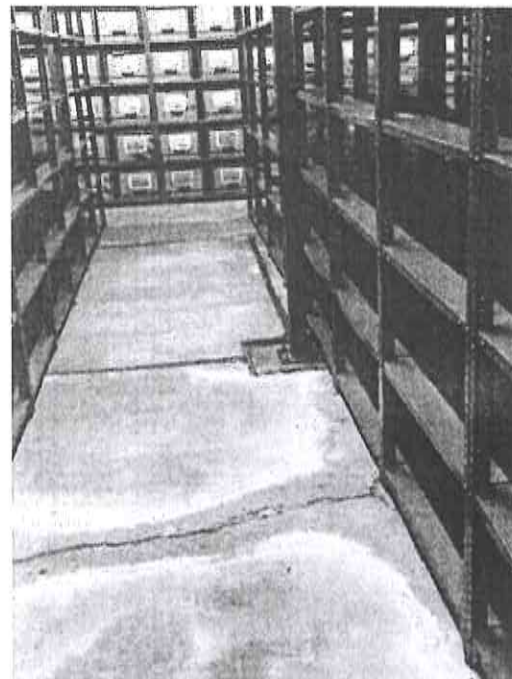
En el interior de la nave se encontraron fuertes asentamientos diferenciales, sobre todo en la esquina noroeste de la nave, igualmente se encontró una serie de agrietamientos en el piso de concreto, debido al asentamiento diferencial que se tiene, algunos de los racks sufrieron de volteo debido al sismo del 19 de septiembre.

AGRIETAMIENTOS EN PISOS

Se recomienda no colocar cargas mayores a 500 kg/m² en la losa del firme de concreto, llevar a cabo una nivelación topográfica y saber las diferencias que se tiene en el piso y tener la posibilidad de nivelarlo con un firme de 5.0 cm., de peralte armado con malla electrosoldada 6x6/8-8.

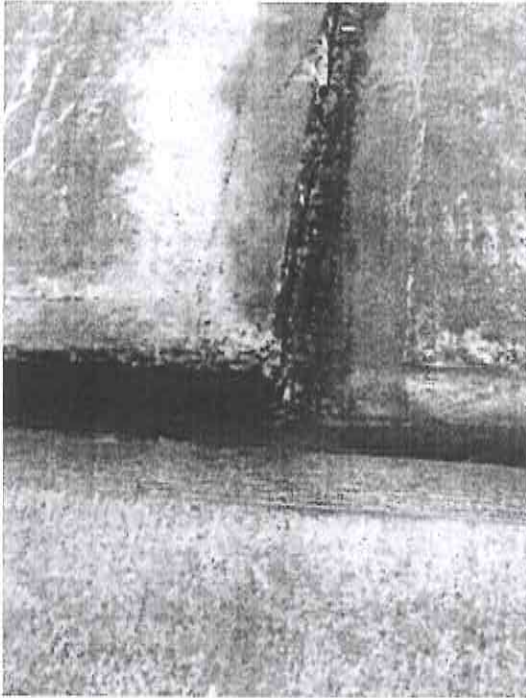
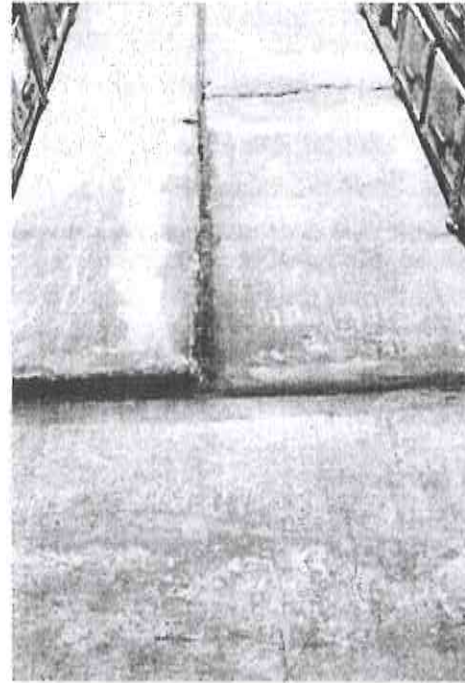
ASENTAMIENTO DIFERENCIAL EN PISOS Y AGRIETAMIENTOS

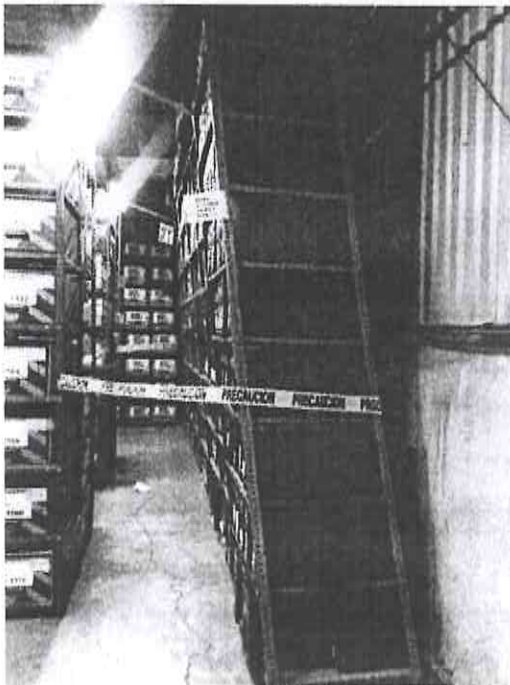
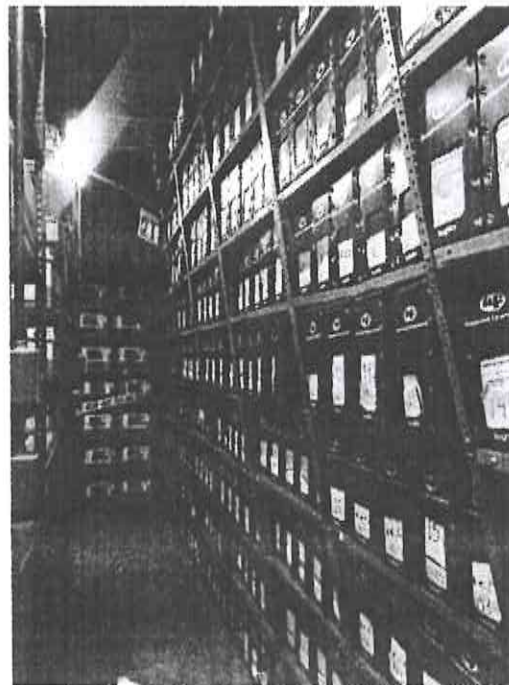
VOLTEO DE RACKS DE ALMACENAMIENTO

En el caso de los racks de almacenamiento de archivo, unirlos en la parte superior a una distancia no mayor de 1.0 metros del mismo material del rack.

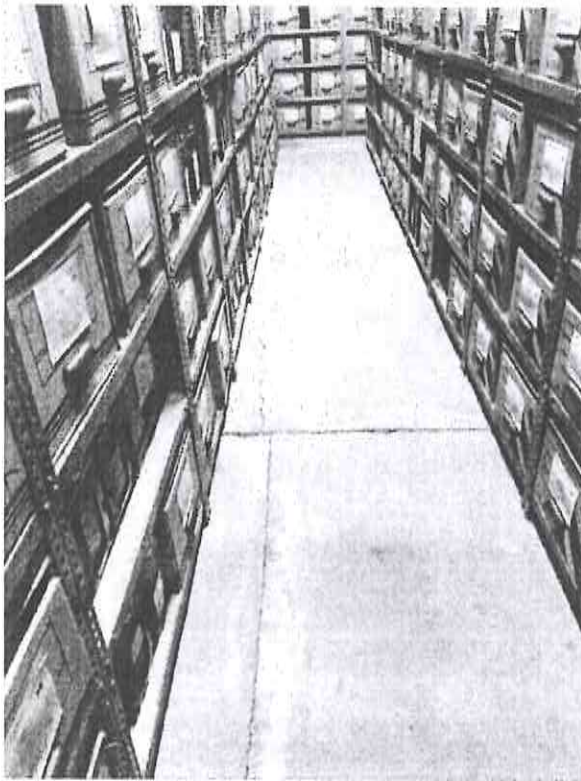
En el interior de la nave se encontraron algunos asentamientos diferenciales, igualmente se encontró una serie de agrietamientos en el piso de concreto, debido al asentamiento diferencial que se tiene, algunos de los racks sufrieron de volteo debido al sismo del 19 de septiembre.

AGRIETAMIENTOS EN PISOS

Se recomienda no colocar cargas mayores a 500 kg/m² en la losa del firme de concreto, llevar a cabo una nivelación topográfica y saber las diferenciales que se tiene en el piso y tener la posibilidad de nivelarlo con un firme de 5.0 cm., de peralte armado con malla electrosoldada 6x6/8-8.

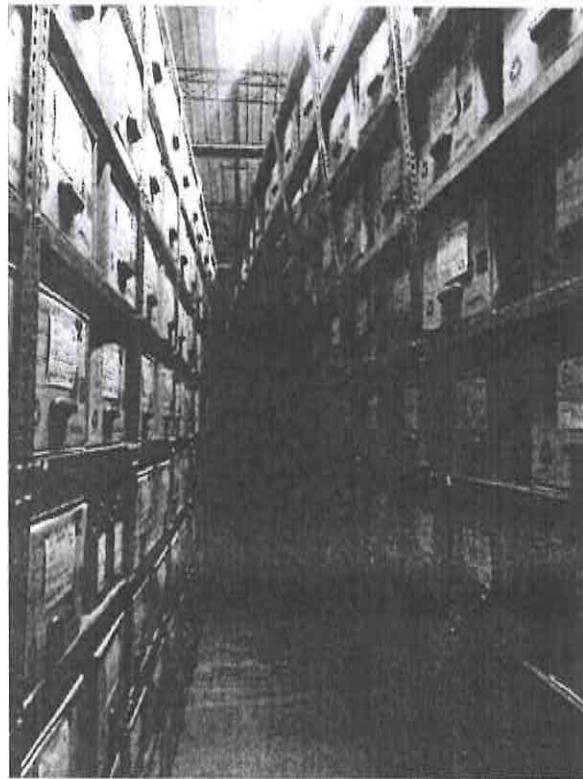
VOLTEO DE RACKS DE ALMACENAMIENTO

En el caso de los racks de almacenamiento de archivo, unirlos en la parte superior a una distancia no mayor de 1.0 metros del mismo material del rack.

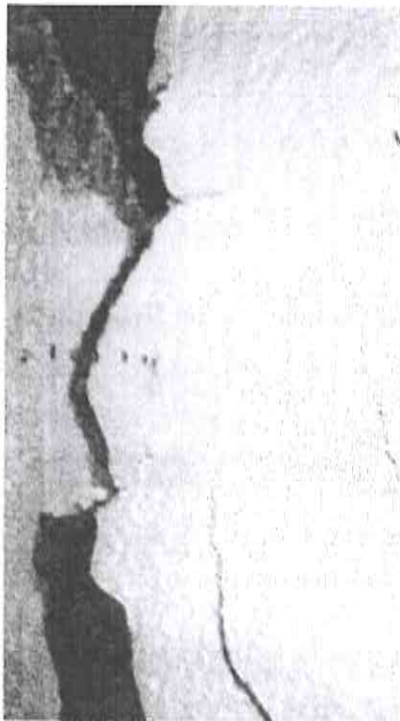
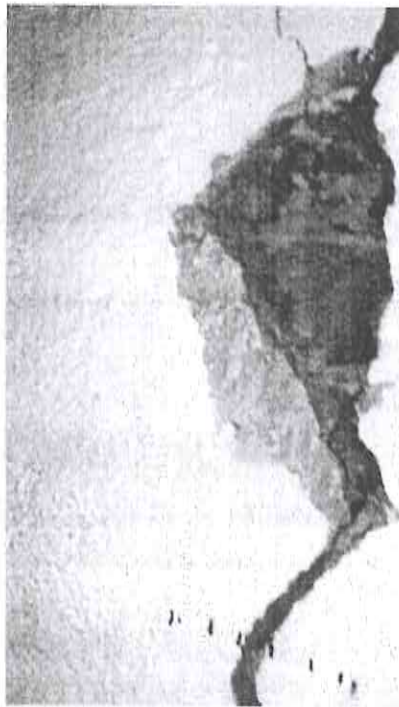
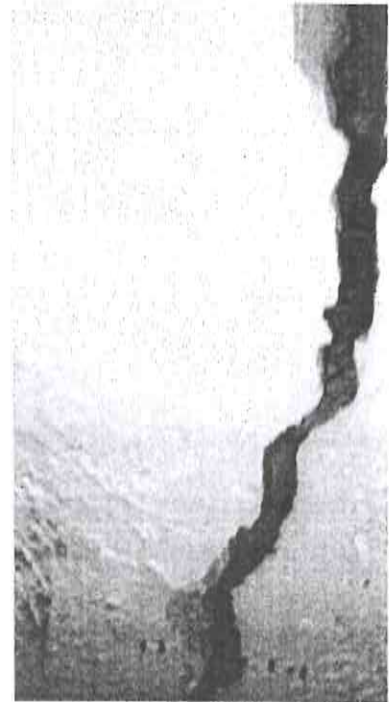
En la nave 4 se observó daño estructural en el muro de la esquina suroeste, dicho daño es un agrietamiento por cortante que corre a lo alto del muro, deberá de reforzarse con malla electrosoldada GxG/8-8 anclada firmemente al muro con clavos de concreto a una distancia no mayor de 45 cm, tanto vertical como horizontal. Antes de la colocación de la malla, se deben de rellenar las grietas con mortero cemento arena en proporción 1:3 y retirar el aplanado que se tiene actualmente.

AGRIETAMIENTOS EN MURO ESQUINA SUROESTE

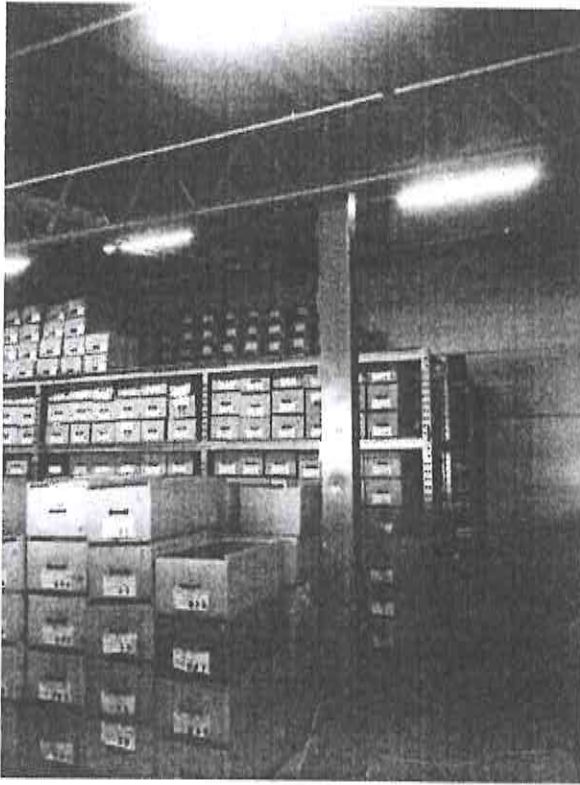
En el interior de la nave se encontraron algunos asentamientos diferenciales, igualmente se encontró una serie de agrietamientos en el piso de concreto, debido al asentamiento diferencial que se tiene, se encontraron columnas en cajón a base de perfiles tipo monten las cuales tienen un espesor muy delgado y una baja capacidad de carga axial, se propone colocar a un lado de ellas perfiles tipo PTR de 4"x4" color blanco, ancladas al piso con taquete hilti por medio de una placa base de 1/4" de espesor.

COLUMNA EN CAJON CON PERFIL TIPO MONTEN

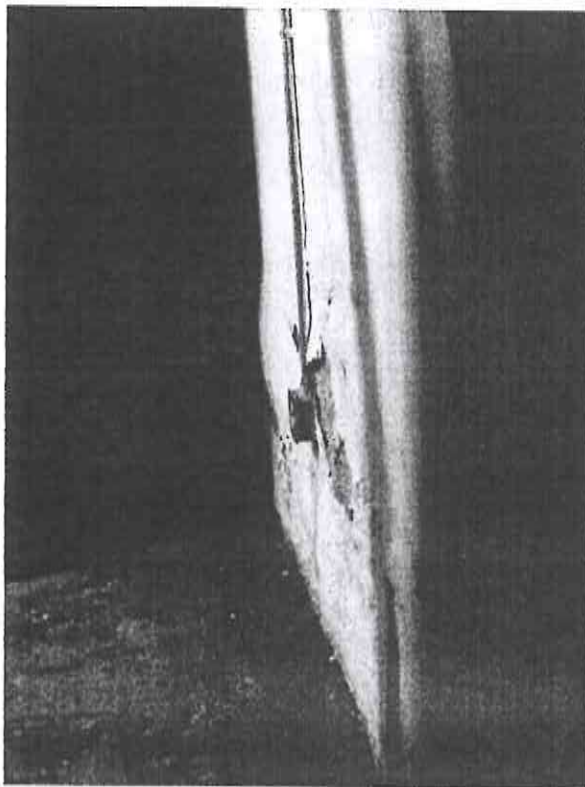
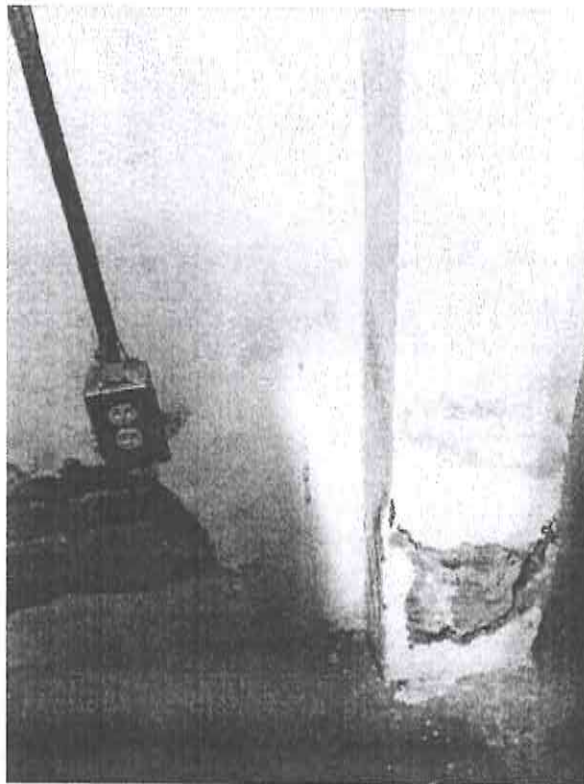
En la nave 5 no se observó daño estructural en la estructura principal, solamente en el muro del lado poniente se tienen humedades en la parte baja del muro, se recomienda retirar todo el aplanado del muro y repellarlo con mortero cemento arena agregándole aditivos para humedades y para el problema del salitre colocar producto Sika imper-muro.

HUMEDADES EN MURO LADO PONIENTE
