**DICTAMEN TÉCNICO PRODUCTO DE LA REVISIÓN Y ANÁLISIS
FÍSICO DEL ESTADO DE RIESGO DE ESTABILIDAD Y
SEGURIDAD:**

QUE SE REALIZA A LOS EDIFICIOS COMPONENTES DEL CENTRO DE INVESTIGACIONES Y ESTUDIOS SUPERIORES EN ANTROPOLOGÍA SOCIAL -CIESAS-, SITUADO EN LA CALLE MIGUEL HIDALGO S/N TLALPAN, COLONIA CENTRO, CIUDAD DE MÉXICO. C.P. 14000

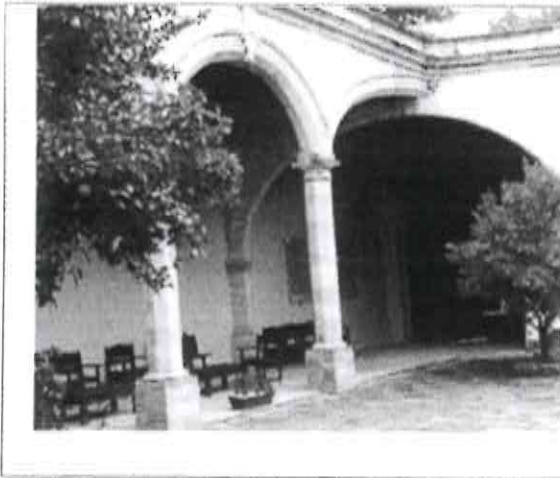
En el claustro porticado (imagen 8) se observa que –adyacente a la Recepción- en la primera columna (imagen 9) se presenta una fisura horizontal en la parte inferior de la imposta, así como una fisura en el intradós (imagen 10); entre la primera y segunda columna se localiza un arco (imagen 11) que evidencia una fisura de separación entre la piedra clave y el extradós (imagen 12) que puede ampliarse y llegar a considerarse un riesgo para sus usuarios.

Imagen 9. Fisura en imposta de la columna

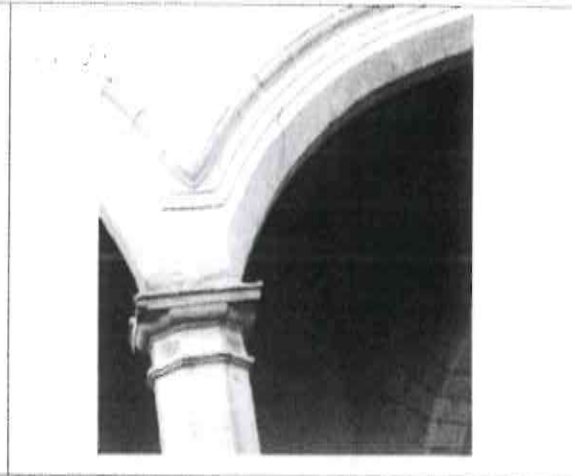
Imagen 10. Fisura en el intradós

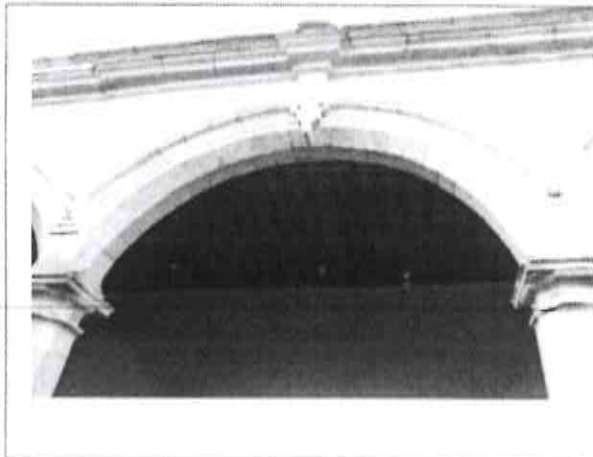
Imagen 11. Arco con fisura en piedra clave

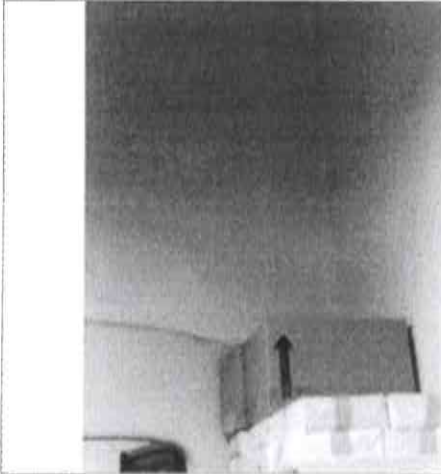
En el área de Laboratorio y Lingüística, ubicada en la colindancia sur con el claustro porticado, se presentan algunas fisuras mínimas evidentes en los aplanados de los muros (imagen 13), otras más alcanzan la zona de recubrimientos aplanados en los dinteles de las puertas (imagen 14); y otras cuarteaduras más importantes se localizan en los vértices de unión entre muro y muro (imagen 15). Estas manifestaciones (imagen 16) deberán analizarse a la mayor brevedad y con profundidad, debido

Imagen 13. Fisura en aplanados

- C) Se realicen las pruebas, análisis y calas necesarias en las fisuras y grietas importantes de los muros del Edificio Principal por personal especializado del INAH, para descartar fallas por consistencia de sus materiales y procedimientos constructivos, y en su caso tomar las medidas necesarias para evitar el mínimo grado de riesgo por inestabilidad de éstos elementos.

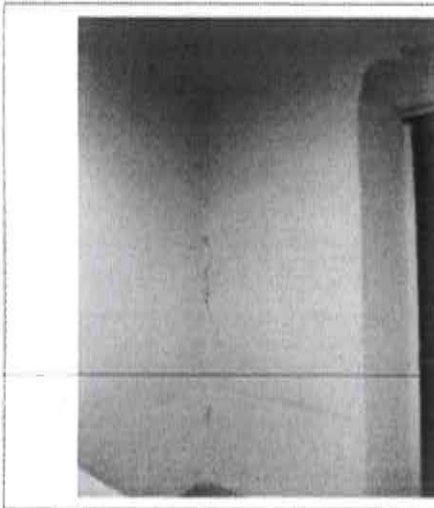
Imagen 15. Desprendimiento de aplanados

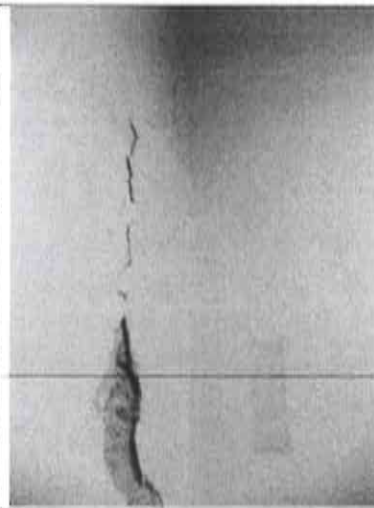
Imagen 16. Grieta por separación de muros

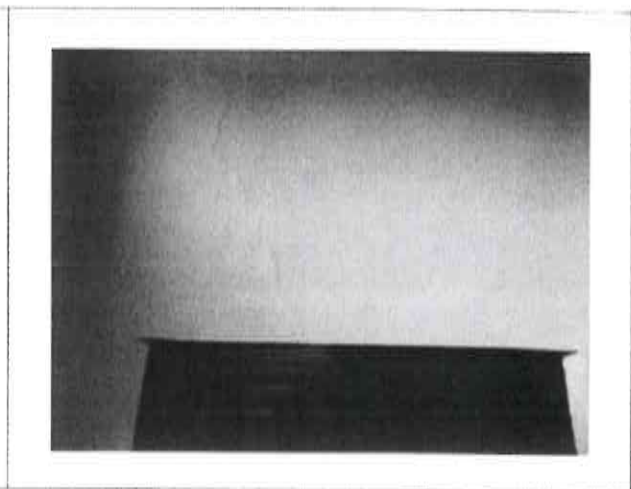
También se observan muestras de humedad –que denotan mucho tiempo de permanencia- en muros (imagen 17), que pudieran haber alterado la resistencia de éstos elementos en el momento en que ocurrieron los recientes sismos. Otras fisuras se localizan en el dintel de la puerta que comunica el Área de Laboratorio y el Rack (imagen 18).

Imagen 18. Fisura en aplanados de muro

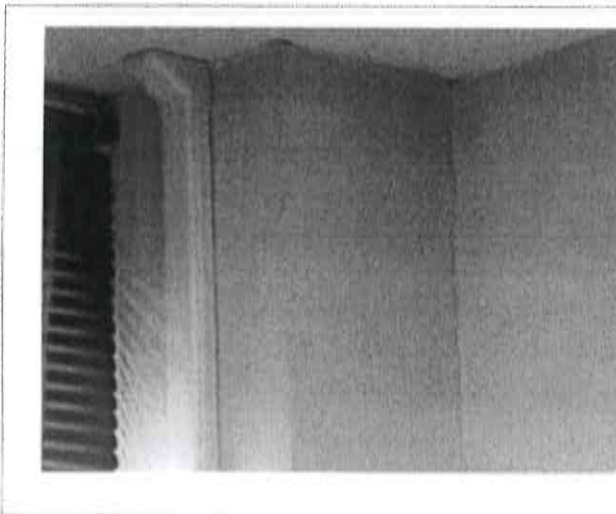
Imagen 5. Fisura en unión entre muro y columna

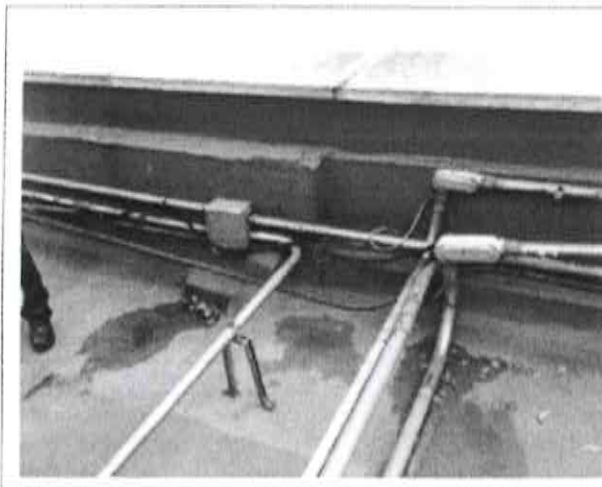
Imagen 7. Falta de mantenimiento en red de datos

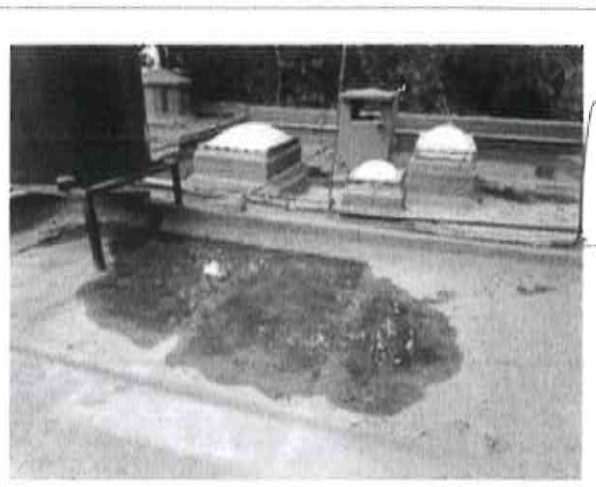
Imagen 8. Concentración de agua en azotea

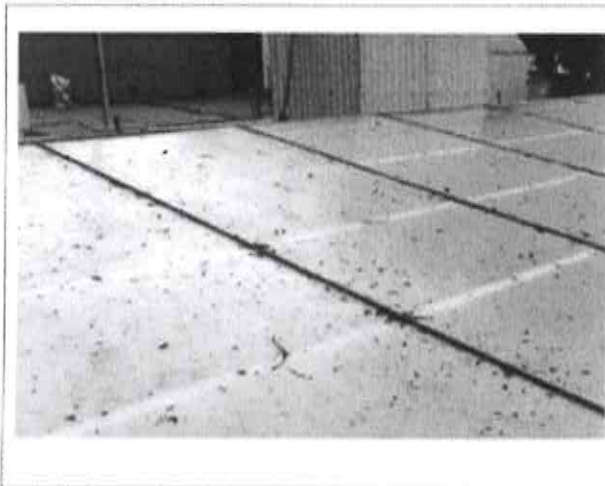
Imagen 10. Falta de mantenimiento en bajadas aguas pluviales

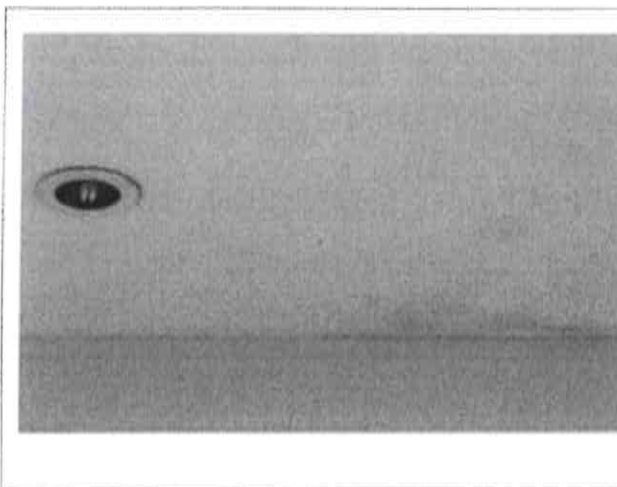
Imagen 13. Transmisión de humedad a plafones

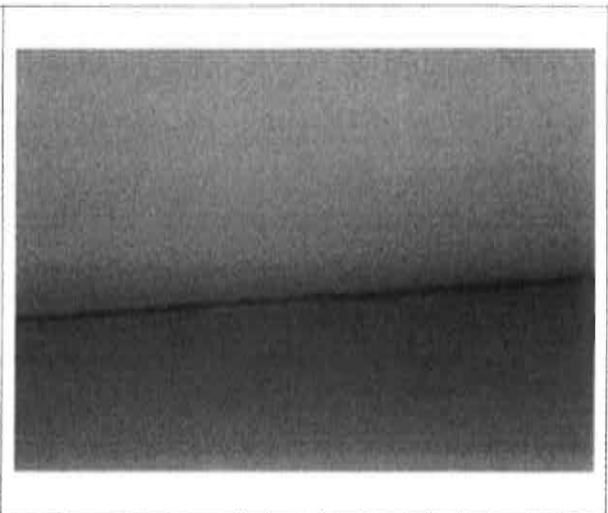
Imagen 12. Ausencia de juntas constructivas

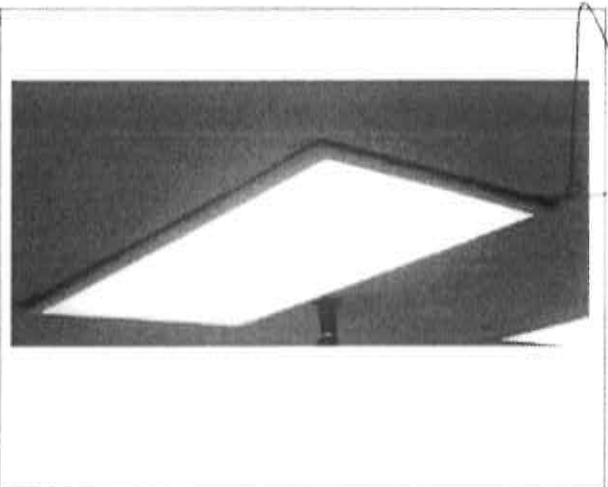
Imagen 14. Desprendimiento de gabinetes luminarios

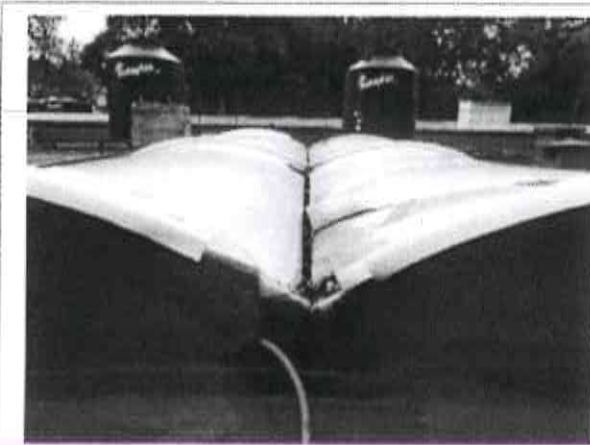
desprendimiento. A lo anterior se agrega la filtración de humedad a través de las cubiertas de policarbonato sin mantenimiento, o bien por reparaciones inadecuadas (imagen15) que además empiezan a generar flora nociva.

Imagen 15. Reparación inadecuada que genera humedad

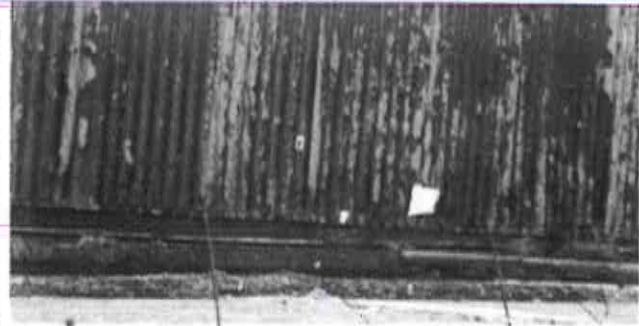
Imagen 6. Filtraciones de agua en junta constructiva

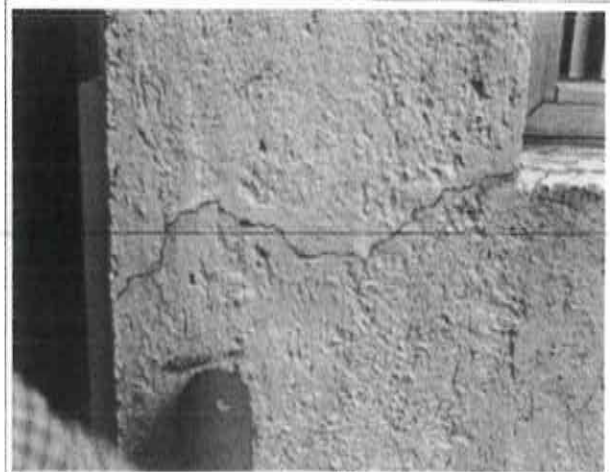
Imagen 8. Fisura horizontal

En el primer nivel del mismo edificio (imagen 7), en el espacio exterior de la Sub-Dirección de Docencia se observa una fisura horizontal en la división del marco de la puerta de comunicación con terraza y

ventana adjunta, que debe ser revisada a través de una cala menor para ver su profundidad, y en su caso efectuar la debida reparación (imagen 8). Asimismo, en el plafon del Área de Recepcion de la Sub Direccion de Docencia se observan fisuras rectas perpendiculares a los muros, que pudieran ser producto de la separación del recubrimiento de la instalación eléctrica oculta en el lecho bajo de la losa-acero (imagen 9), lo cual deberá ser revisado a través de una cala minima para descartar cualquier falla de la losa. En las Aulas de Enseñanza del mismo nivel constructivo se detectaron muros y plafones de tabla-roca que presentan fuertes muestras de humedad (imagen10 y 11), que deben ser sustituidos porque provocan desconfianza en distintos grados entre los usuarios del edificio.

- C) Revisar y en su caso reparar o modificar el muro exterior de la Sub-Dirección de Docencia debido a la presencia de una fisura horizontal en la división del marco de la puerta de comunicación con terraza y ventana adjunta. Realizándose una cala menor hasta comprobar que tal fisura no es una grieta que pudiera poner en riesgo la estabilidad de esta zona.

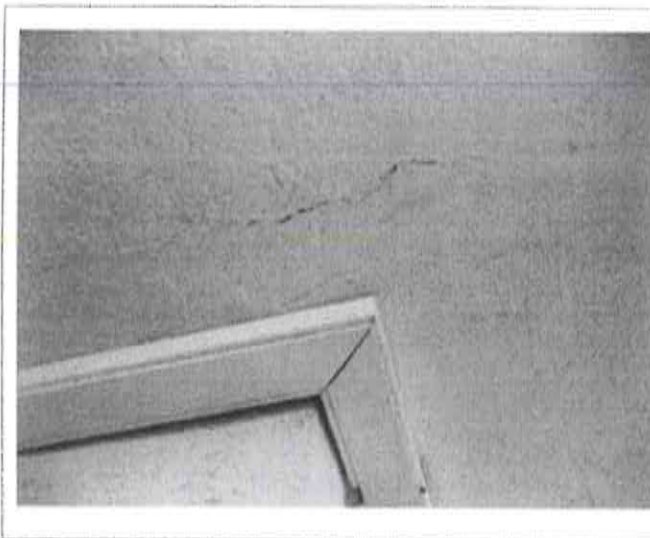
Imagen 9. Fisuras en lecho bajo de losa

- F) Efectuar una cala menor al plafón del Área de Recepción de la Sub Dirección de Docencia donde se observan fisuras rectas perpendiculares a los muros, que pudieran ser producto de la separación del recubrimiento de la instalación eléctrica oculta en el lecho bajo de la losa-acero. Esto deberá ser comprobado para descartar cualquier falla de la losa.

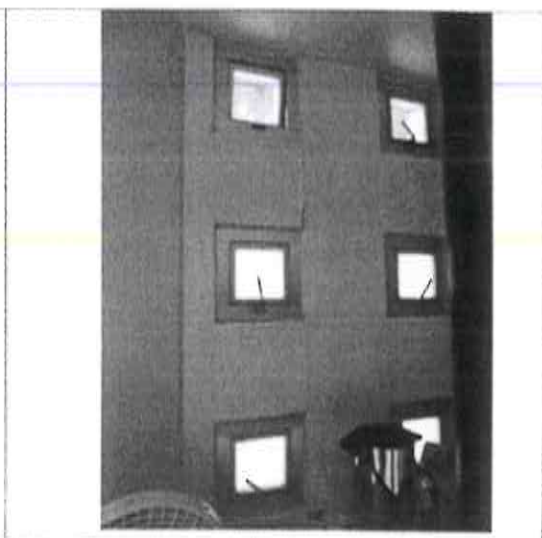
Imagen 10. Humedad en ventanas

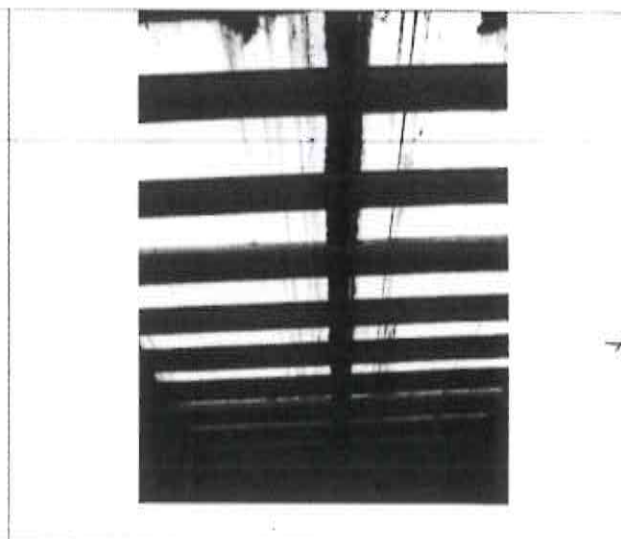
Imagen 12. Falta de mantenimiento en Cubo de Escalera

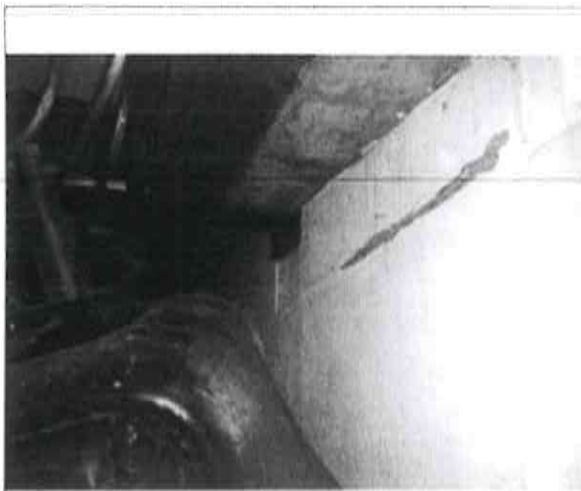
Imagen 15. Falta de junta constructiva en sótano

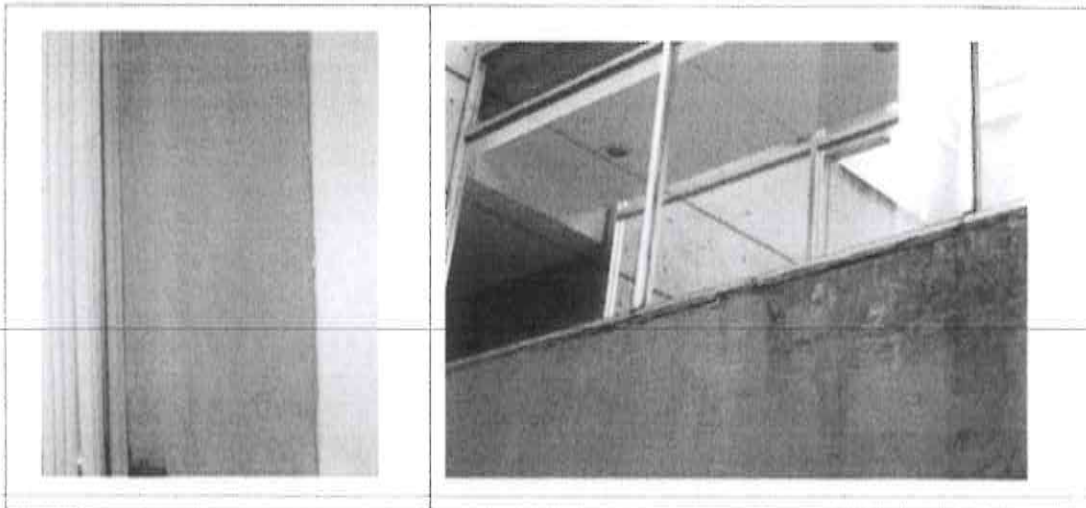
Imagen 18. Humedad en antepecho de la ventana del puente

En el mismo nivel, en la zona del puente de comunicacion entre la zona administrativa y la zona de cubiculos, se manifiestan fuertes problemas de humedad (imagen18) debido principalmente a la caída libre de agua de lluvia desde la azotea (imagen 19), que causa daños severos tanto los antepechos de tablaroca (imagen 20), como a las vigas de acero del sótano que muestran los primeros signos de oxidos en su superficie.

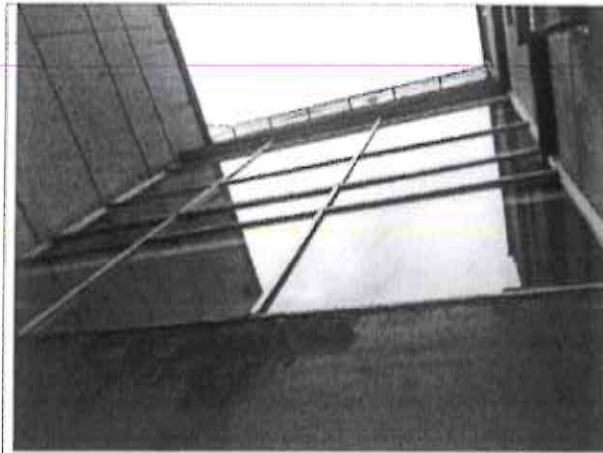
Imagen 19. Caída libre de agua, zona del Puente

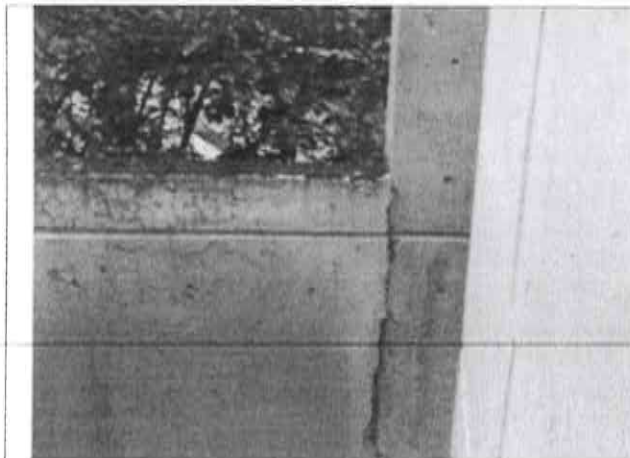
bastidores metálicos hasta una altura similar al edificio principal. Éste muro ha tenido desprendimientos de consideración en sus aplanados debido a los recientes movimientos telúricos, y su condición amenaza continuar desprendiendo aplanados hacia el interior del predio y desplomes del muro, por lo cual existen riesgos para los usuarios de la edificación que deben atenderse de inmediato.

Imagen 21. desprendimiento de aplanado en muro

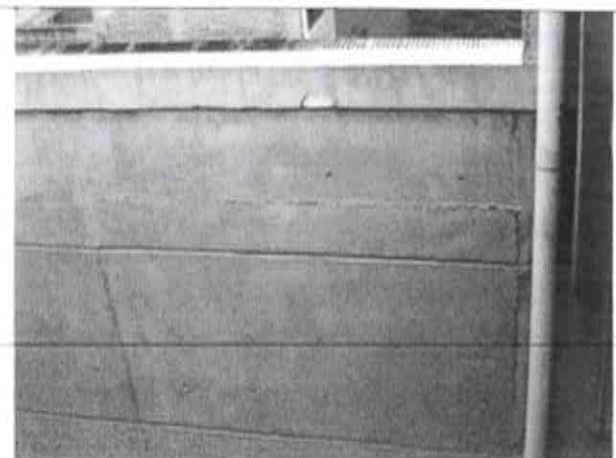
Imagen 22. desprendimiento de aplanado en muro

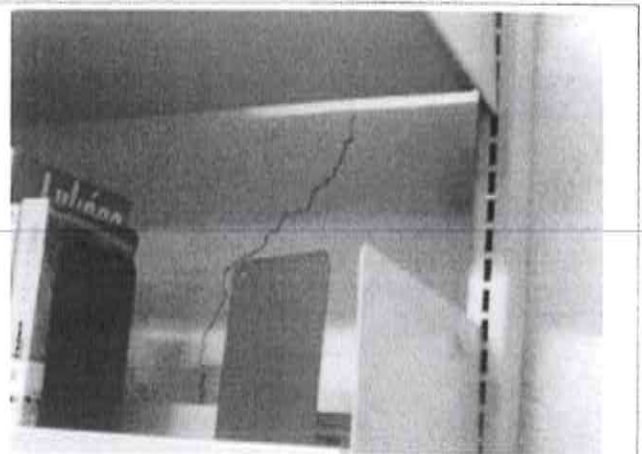
Imagen 10. Fisuras en aplanados de muros ponientes

en la superficie interna de aplanados del muro (imagen 10) sobre la colindancia poniente en relacion con propiedad privada, éstas fisuras no son un riesgo de inestabilidad, sin embargo, se debe de realizar el debido mantenimiento, sustituyendo a la brevedad tales aplanados para no generar panico en sus usuarios. En la misma biblioteca se observan fisuras en la superficie de losetas de piso (imagen 11), ubicadas exactamente en los ejes columnales en direccion paralela de las contratraves en sentido oriente poniente, originadas por acentamientos diferenciales del suelo en combinacion con el trabajo de los elementos estructurales. La Caseta de Vigilancia Policiaca ubicada junto al acceso principal vehicular muestra deterioros por filtracion de agua pluvial debido a falta de mantenimiento en su techumbre, denotandose goteras que estan dañando el ramal de conductores electricos.

- A) Se realicen las calas menores necesarias en la Planta Baja en un muro de la Biblioteca, colindante con la propiedad privada ubicada al costado poniente; y en Planta Alta, en un muro de la zona de "Lectura y Acervos" en colindancia con el cubículo 2 que muestran fisuras en sus aplanados, y que manifiestan fisuras en el desarrollo de éstos elementos. Los cuales se recomienda revisar para evitar que tal daño continúe extendiéndose, y en su caso tomar las medidas necesarias para evitar el mínimo grado de riesgo por inestabilidad de éstos elementos.

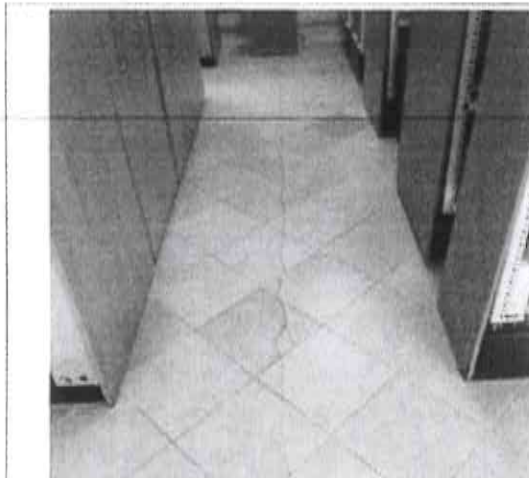
Imagen 11. Fisura en loseta de piso en are de biblioteca

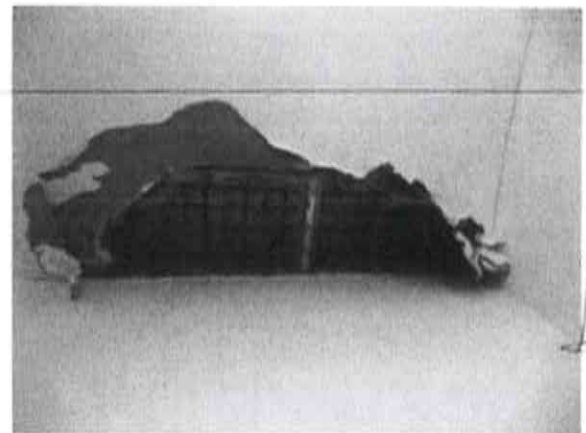
Imagen 12. Fuertes problemas de humedad en plafón

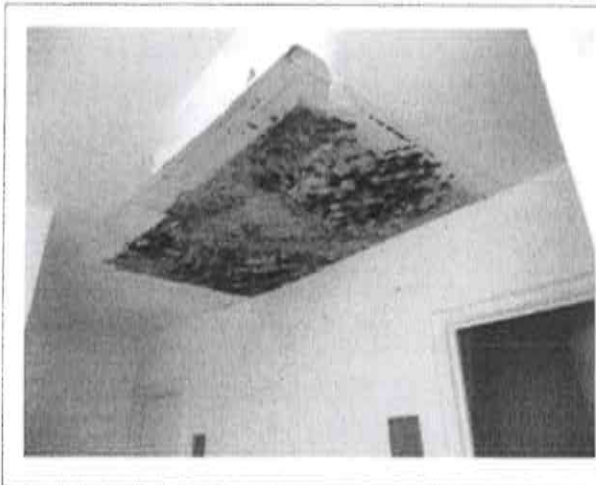
Imagen 13. Fuertes problemas de humedad en plafón

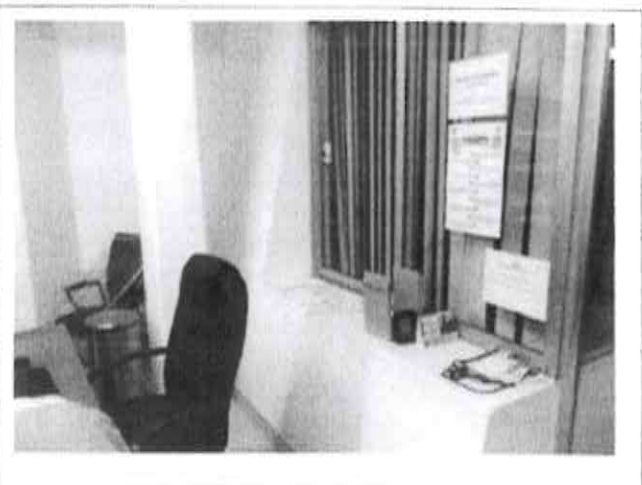
En la misma zona, pero en la planta alta del mismo edificio, se ubica el Área Directiva de la Biblioteca, la cual no muestra daño en sus pisos, plafones, muros, columnas y losas, sin embargo, sobre el looby que comunica el Área Directiva y zona de Lectura, se manifiestan importantes problemas de humedad en losa y plafón (imagenes 12 y 13), la cual se trasmite a muros y cerramientos, requiriendose de urgentes medidas de mantenimiento. En esta zona se ubica un Sanitario que actualmente se le da el uso de Bodega, el cual en su interior ubica una columna en contacto con un muro de tabique, el cual debe ser intervenido pues no cuentan con junta constructiva, y durante un sismo, corren el inminente riesgo de golpearse entre sí, causandose daño estructural.

Imagen 14. Muro colindante con muestras de fisuras

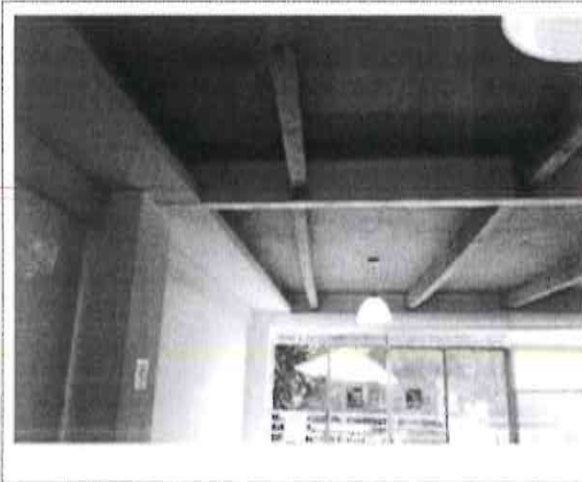
Imagen 15. Cubierta de cafetería con flameo en sus vigas

A continuación se inspeccionó el nivel de la Cafetería y Terraza, la cual se compone de un pasillo cubierto con policarbonato que conduce a la Cafetería, que se compone de una cubierta de largueros de acero sobre los que descansan vigas de madera, que soportan la techumbre. La azotea de la Terraza muestra encharcamientos de agua y desprendimiento de impermeabilizantes que se reflejan en su interior evidenciando deformaciones y movimientos de las vigas de madera fuera de su posición original (imagenes 15,16 y 17).

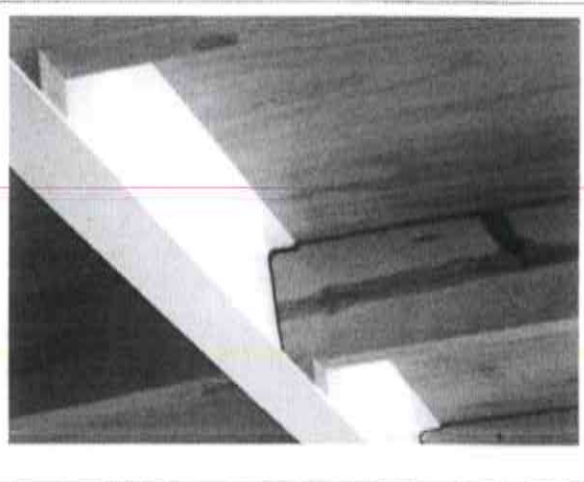
Imagen 16. Viga fuera de su posición original

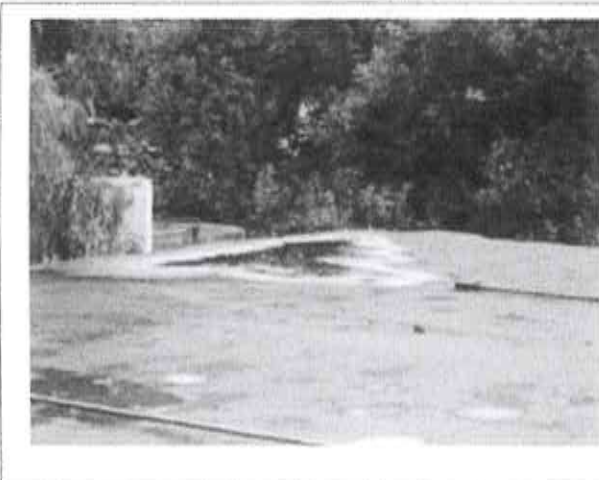
Imagen 17. Encharcamiento en techumbre de cafetería

- C) Se dé inmediato mantenimiento al sistema de conducción de aguas pluviales en azoteas, ya que éste defecto transmite humedad hacia los espacios interiores del CIESAS, incluyendo la revisión y reparación del recubrimiento impermeable del agua de las azoteas, del núcleo Sanitario, y de la Cafetería. Así como la eliminación de la zona de volado del plafón de yeso en la techumbre del segundo nivel en zona de "Lectura y Acervos", y en los domos sobre los núcleos sanitarios de la planta alta, ya que tales elementos contribuyen en conjunto a la concentración de humedades en el interior y exterior de los edificios.

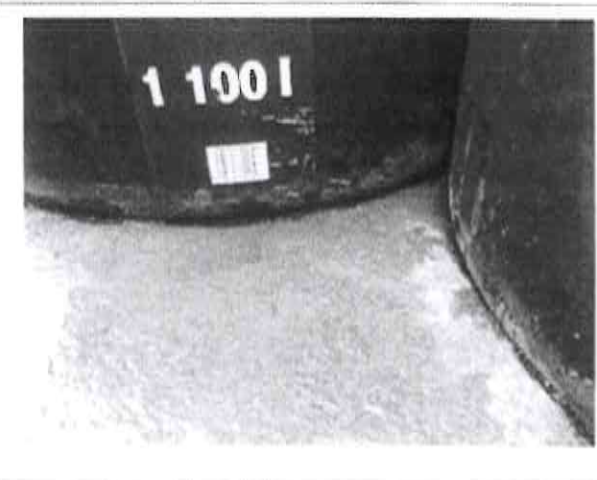
Imagen 18. Encharcamiento en base de tinacos

En la azotea, exactamente sobre el núcleo sanitario de la biblioteca, se encuentran encharcamientos en la base de los tinacos, por ello transmite la humedad a la azotea, al entrepiso, y por consiguiente a los falsos plafones adyacentes, originándose fallas y caídas de partes de plafón de los núcleos sanitarios (imagen18).

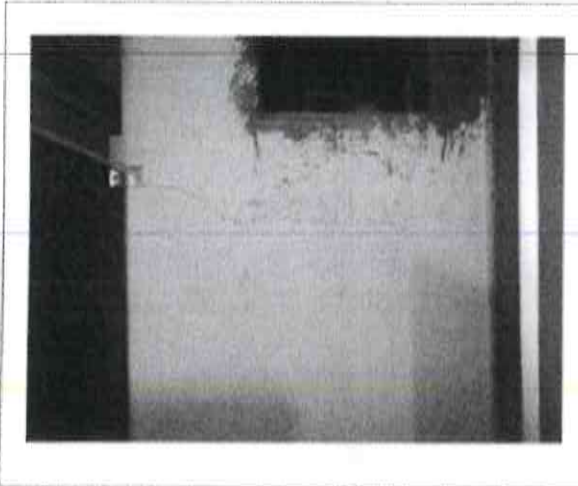
Imagen 5. Fisura en un muro de la Bodega de limpieza

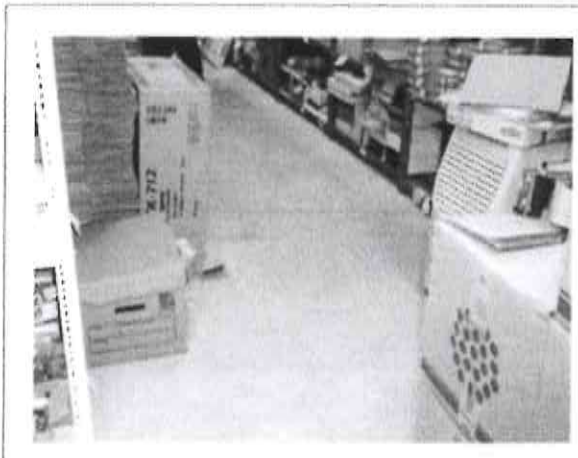
Imagen 7. Cuarteadura en piso de almacén de papelería

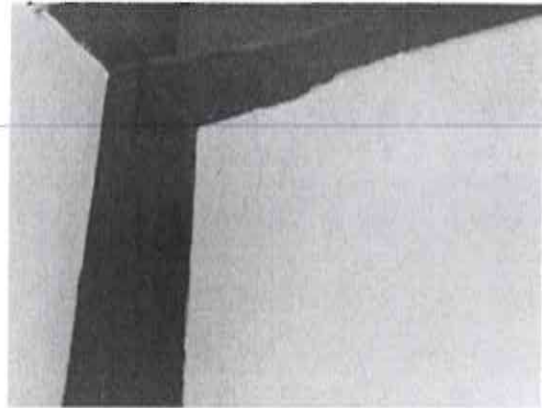
La planta baja esta compuesta de 3 zonas; la recepcion, el estacionamiento (imagen 8), y la zona verde. Estos espacios en su conjunto no presentan algun tipo de daño tanto en pisos, muros, columnas y trabes, no obstante, en la Cafeteria con Zona Verde (imagen 9) se presentan algunas fisuras lógicas en ciertos puntos de su desarrollo, especificamente demostrados en la unión de aristas muro-plafon, muro-columna y columna plafon (imagen 10).

Imagen 10. Fisuras en unión de aristas columna muro

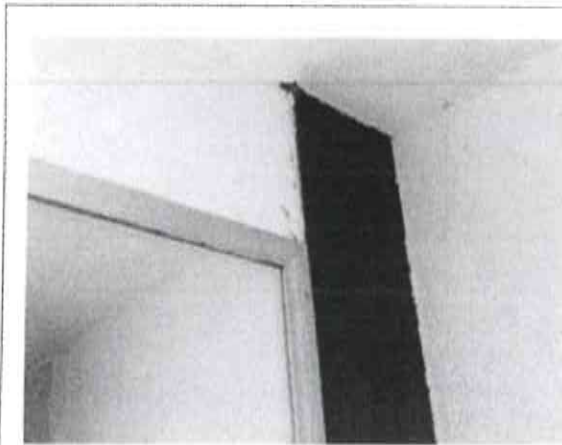
Imagen 11. Fisura en unión de aristas

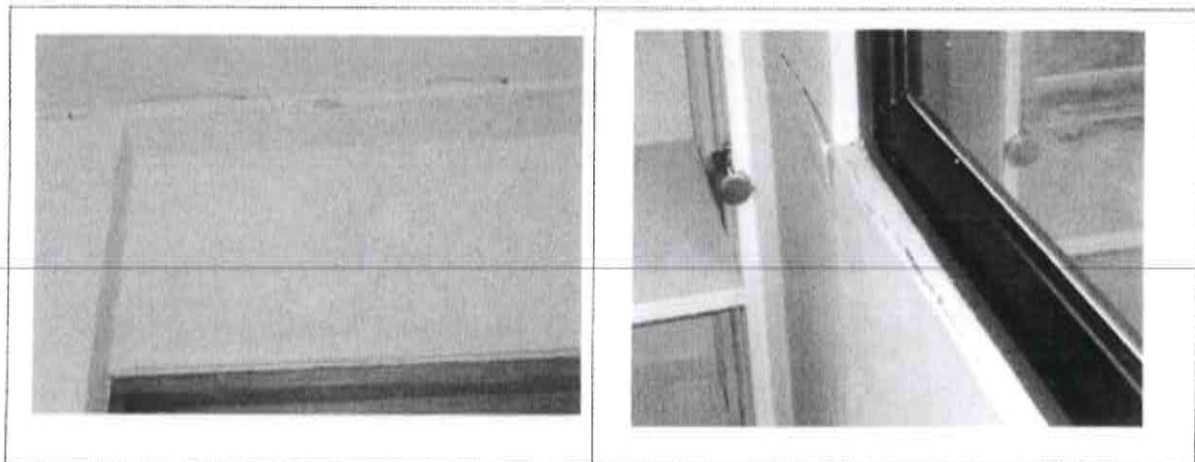
Imagen 15. Fisura en unión de aristas

Imagen 16. Desprendimiento de cintilla

sobre todo en la unión con plafones, en los puntos que conforman aristas columna-plafon (imagen 15), muros bajo-ventana (imagen 16 y 17), y muro-plafon (imagen 18), las cuales no representan algun tipo de riesgo, pero obliga a realizar el respectivo mantenimiento, para no transmitir temor entre sus usuarios.

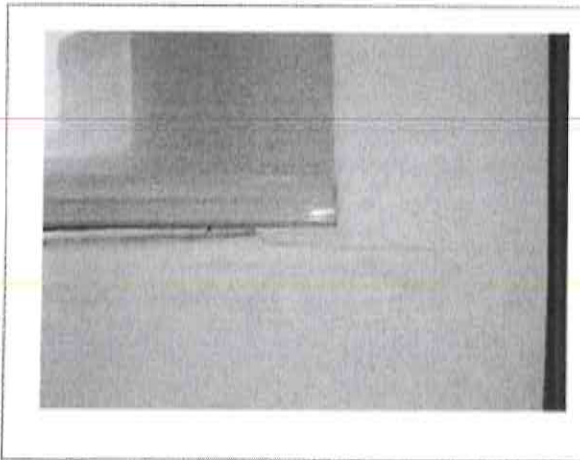
Imagen 17. fisura en muro
