**DICTAMEN TÉCNICO PRODUCTO DE LA REVISIÓN Y ANALISIS
FÍSICO DEL ESTADO DE RIESGO DE ESTABILIDAD Y
SEGURIDAD:**

QUE SE REALIZA A LOS EDIFICIOS COMPONENTES DEL CENTRO DE INVESTIGACIONES Y ESTUDIOS SUPERIORES EN ANTROPOLOGÍA SOCIAL -CIESAS-. SITUADO EN LA CARRETERA SAN CRISTOBAL-SAN JUAN CHAMULA S/N, BARRIO QUINTA SAN MARTÍN, SAN CRISTOBAL DE LAS CASAS, C.P. 29247

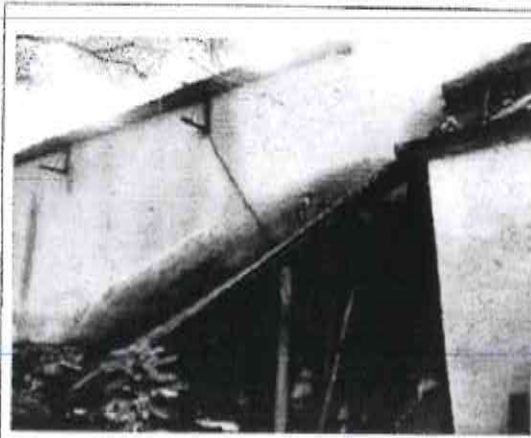
donde todo el complejo se halla en muy bien estado de conservación. Son embargo se deberá poner especial cuidado en las humedades que alojan en algunos puntos de muros (imagen 9), y losas (imagen 10), ya que amenazan con alterar negativamente la correcta conservación de ésta zona.

Imagen 9. Falta de mantenimiento en muros exteriores de Bodega

- C) Se implementen medidas para efectuar reparaciones y sustituciones de elementos y procedimientos constructivos en mal estado por falta de mantenimiento impermeable de todo el complejo edificado, especialmente en el Acceso General del CIESAS; Zona de Bodegas y; Posgrado en Antropología Social.

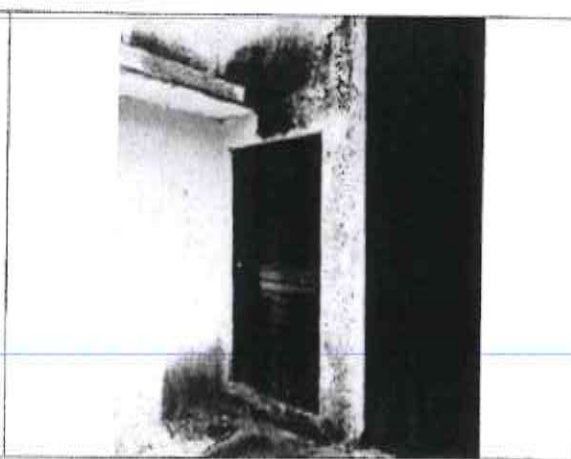
Imagen 10. Falta de mantenimiento en cantiléver de Acceso a bodega

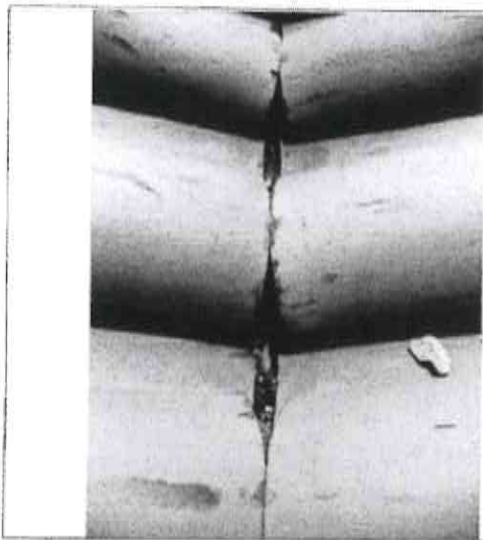
Prosiguiendo hacia el interior del predio, hacia el costado poniente se ubica el Posgrado en Antropología Social (imagen 11), compuesto de espacios delimitados –en mayor número– por muros de mampostería a base de tabique rojo (imagen 12), en mayor parte, que se les da el uso como aulas de enseñanza. Con pisos de cemento natural acabado pulido, y techumbre a base de vigas y plafón a base de madera, sobre la cual se aloja una capa de compresión de cemento y teja como acabado final en buen estado de conservación. Pero donde se presentan algunas manifestaciones de humedad severa en la zona de cubierta del Módulo Sanitario, techumbre (imagen 13) por falta de

Imagen 13. Falta de mantenimiento en techumbre

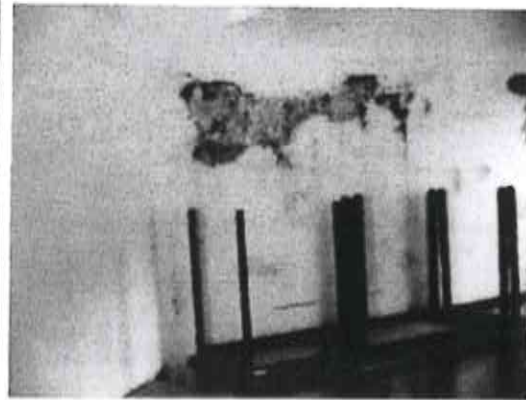
mantenimiento, que se transmiten hacia los muros inferiores divisorios de las Aulas 1 y 8 (imagen 14). Otras manifestaciones de problemas semejantes se observan en la cubierta del Aula 7, que presenta manifestaciones negativas de fisuras en pretil de techumbre (imagen 15), que están repercutiendo en plafón y la unión de aristas de losa en cantiliver con muro, en donde se advierten fisuras y humedad que repercuten en los muros de ésta zona (imagen 16).

Imagen 14. Filtración severa de humedad en muro

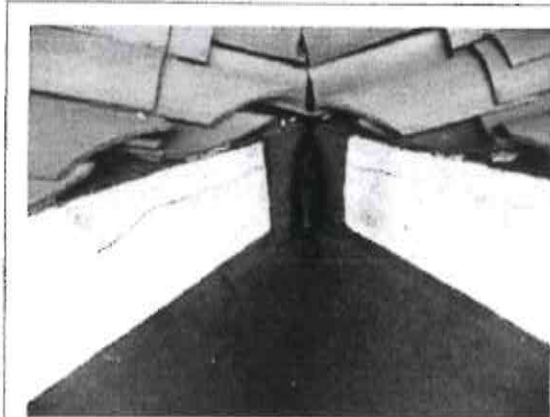
Imagen 15. Fisuras en aplanados de pretil

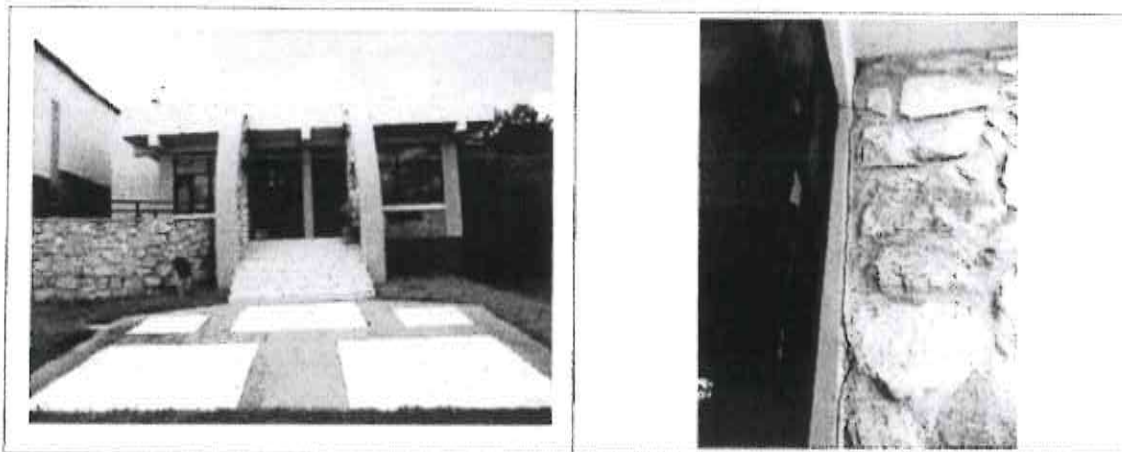
Continuando con el sembrado de edificios al interior del CIESAS, hacia el costado poniente se ubica la Biblioteca Jan de Vos en primer término (imagen 17), en la que se detectan fisuras en las superficies de la trabe inmediata al Acceso, en puntos cercanos a los muros de piedra (imagen 18), tal vez por falta de junta constructiva y golpeteo entre elementos durante los sismos, mismos que forman parte de dos cubículos en los extremos oriente y poniente del Vestíbulo que comunica con el área de Lectura (imagen 19). Ya en el interior de la Zona de Lectura se evidencian fisuras en el área de contacto entre muros divisorios de panel W con columnas y con trabes estructurales de concreto armado, lo cual no representa riesgo por inestabilidad. Sin embargo se observa entre el eje medio de columnas y el eje que limita ésta zona con el acceso al Acervo Bibliográfico, un área constructiva (imagen 20) que merece especial atención pues presenta diversas evidencias físicas que en conjunto pudieran resultar de riesgo. Si bien se observa que las superficies de piso terminado, losas y trabes de concreto armado no tienen diferencias de nivel ni desprendimientos de superficies, y que las columnas de concreto armado se encuentran plomadas, si se denotan fisuras que se corresponden con otras similares en su cara opuesta (imagen 21). Y si a eso se agregan escurrimientos de agua casi permanente (imagen 22) que pudieran estar afectando el estado físico del acero de refuerzo y del concreto de la trabe, y la presencia

Imagen 18. Acceso al área de Lectura de Biblioteca.

- A) De manera urgente, se realicen las calas y reparación y en su caso sustitución de los procedimientos constructivos de los elementos estructurales de la zona de acceso a Sala de lectura, y área de comunicación de Sala de Lectura a Acervo Bibliográfico, para descartar cualquier indicio de falla que pudiera trasmitirse hacia los demás espacios componentes del mismo Edificio.

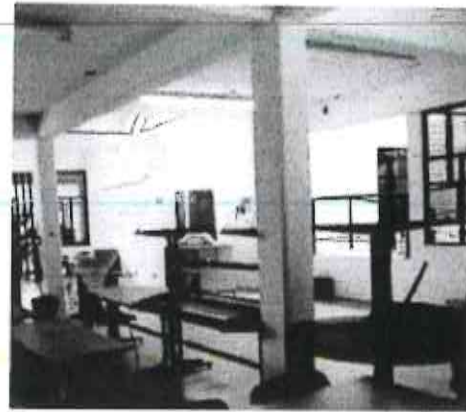
Imagen 20. Área con filtraciones y fisuras en lecho bajo de traves y losa

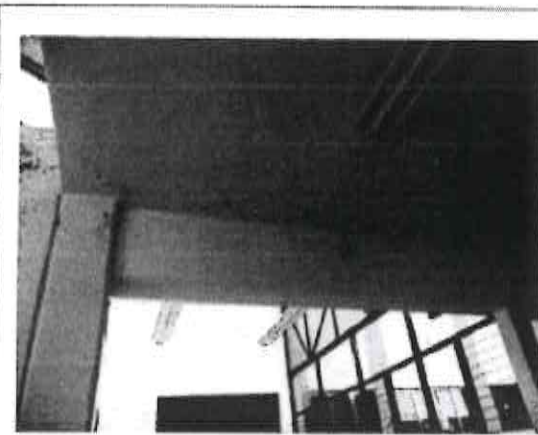
Imagen 21 Trabe con presencia de fisuras

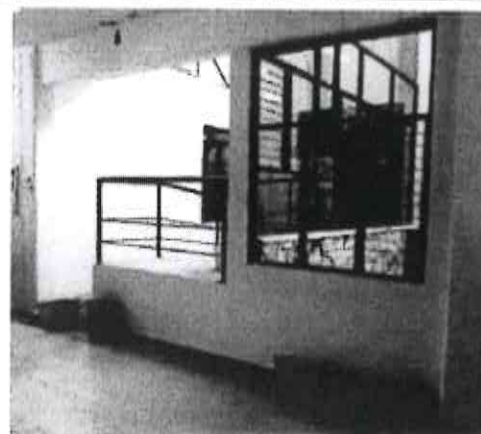
Imagen 22. Filtración de agua en Área de Lectura

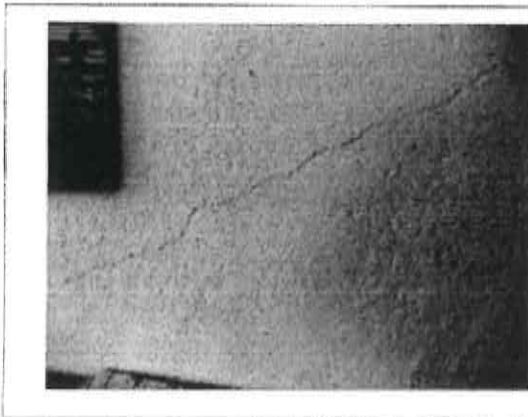
Imagen 25. Fisura en muro divisorio "Vestibulo de Escalera y Cubículo"

- B) Se realicen las calas y reparación y en su caso sustitución de los procedimientos constructivos del Área Administrativa en Planta Alta del Vestibulo de Escalera en Muro comun con Cubiculo de Invetlgadores; asi como el muro divisorio de los Cubiculos de las Drs. Ma. Dolores Patomoy, Ma. Elena Martines, y en general en mantenimiento a fisuras de Cubiculos de Investigadores, para suprimir cualquier indicio de riesgo perjudicial a la salud humana .

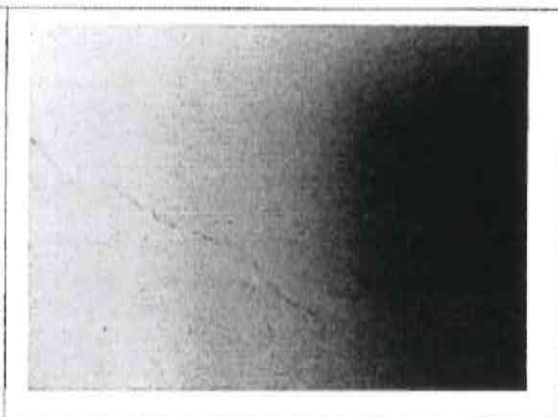
En el mismo sentido del recorrido de análisis hacia el poniente, el edificio en que se aloja la "Administración" (imagen 23) se compone de dos niveles constructivos que alojan espacios delimitados indistintamente por muros de carga de mampostería, tabla-cemento y tabla-roca, castillos, traveses y losa macisa de concreto armado en entrepiso y techumbre, donde en términos generales no presenta daño en sus elementos que lo componen, más sin embargo se observan algunas fisuras en las uniones o aristas de losa macisa con muro de mampostería ó tablacemento (imagen 24), las cuales han sido ocasionadas de manera natural por el comportamiento diferente de cada procedimiento constructivo, cabe resaltar (imagen25) que el muro divisorio del "Vestíbulo de Escaleras" y "Cubiculo de Investigación" en planta alta, presenta una fisura en sentido diagonal de la articulación en la base del castillo hacia la coronación del castillo siguiente situado en el mismo eje constructivo, que tiende a ser grieta. De menor aspecto se aprecia otra fisura diagonal (imagen26) en el muro divisorio de los cubiculos de las Dras.Ma. Dolores Palomo, y Maria Helena Martínez.

Imagen 26 . Fisura en muro divisorio "Cubiculo de investigadores"

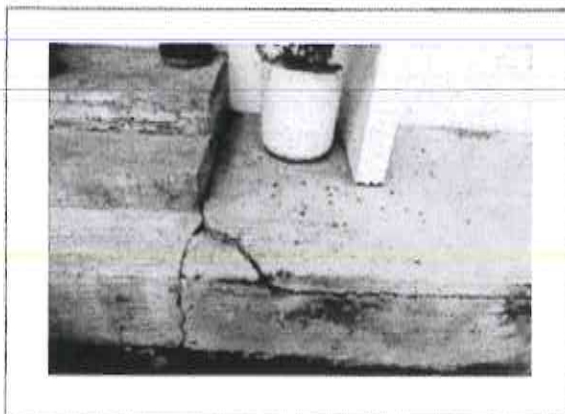
Imagen 29. Grieta de piso en anexo a Dirección

En el costado noroeste se ubica el Anexo de la "Dirección Regional" (imagen 28), el cual presenta fracturas de pisos exteriores (imagen 29), ocasionadas de manera natural de bido a ciertos asentamientos mínimos diferenciados del suelo, y por el tiempo que tiene de haber sido elaborado, aspecto no atribuible a los movimientos telúricos acontecidos en fechas recientes al momento actual. También se presenta humedad en muro divisorio interior (imagen 30) del "Baño" y "Privado de la Dirección", ocasionado por la falta de mantenimiento en azotea, el cual ocasiona la filtración de humedad a través del tinaco colocado en la parte superior de la losa.

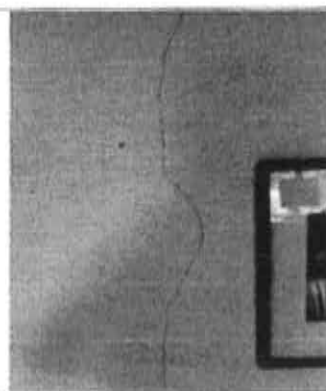
Imagen 32. Fisura en cubículo Dr. Gilles

bajo de la cadena de cerramiento en la cara interna, por lo cual, en términos generales el edificio se encuentra en buen estado de conservación. Al noroeste del edificio "Administrativo" en la colindancia al norte, se encuentra el Anexo "Cubículo Investigador", asignado al Dr. Gilles Pollan, el cual presenta una fisura (imagen 32) vertical en la cara interna del muro colindante con el predio al norte, paralela al conductor interno eléctrico. Así como una fisura vertical en la cara externa e interna de muro (imagen 33), entre el vano de ventana y maciso de muro, provocada por falta de castillo en el costado de la ventana, en ambos casos se considera un problema mínimo, ya que estos se generaron por el comportamiento natural de los sistemas constructivos empleados.
