**DICTAMEN TÉCNICO DEL ESTADO DE SEGURIDAD Y  
HABITABILIDAD CON FUNDAMENTO EN LA VERIFICACIÓN  
BASICA PREVENTIVA DE RIESGOS:**

# Arq. Juan Manuel Gastéllum Alvarado

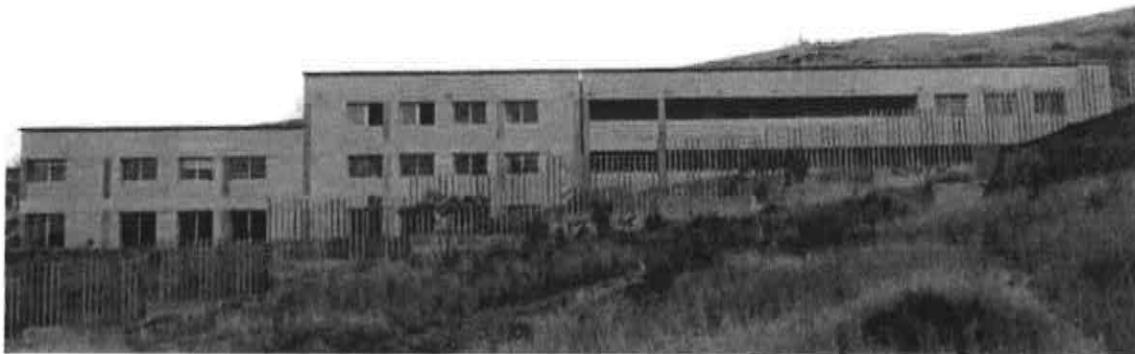
De acuerdo con la inspección física minuciosa en el inmueble referido, este edificio no presenta fallas estructurales en todo su desarrollo, del cual resulta necesario mencionar la existencia de algunas cuarteaduras en los aplanados de los muros, específicamente ubicadas muy cercanas a las aristas y uniones con columnas y traveses (imagen 2), así como en juntas constructivas (imagen 3), y algunas piezas de losetas de piso separadas en sus juntas constructivas.

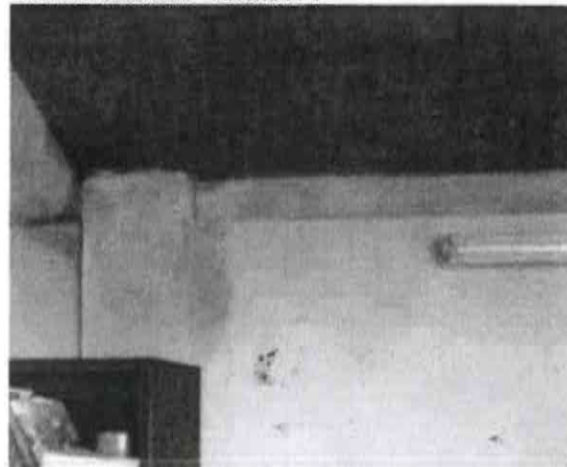
## Arq. Juan Manuel Gastéllum Alvarado

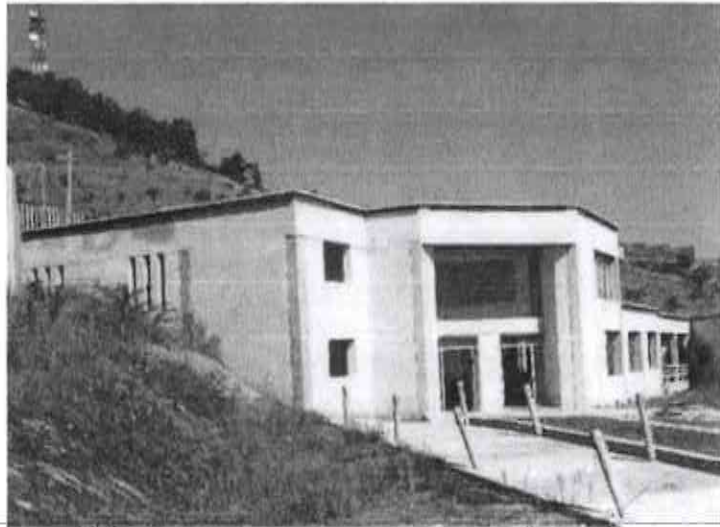
Este inmueble no presenta fallas estructurales en todo su desarrollo, pero resulta necesario mencionar la existencia de algunas cuarteaduras en los aplanados de muros, ubicadas en zonas de aristas y uniones con columnas y traveses (imagen 6), así como presencia de humedad en algunos puntos del inmueble.

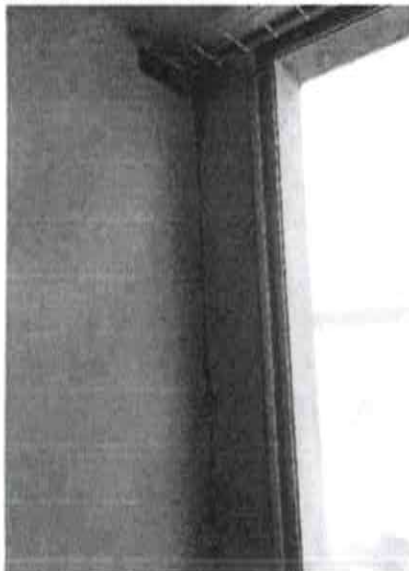
Éstas evidencias físicas también son atribuibles a los sismos mencionados en combinación con presiones ejercidas entre muros y columnas por tal efecto, así como a la naturaleza rígida del material block de tierra comprimida de muros, y a la humedad trasminada por las lluvias presentadas en ésta zona en todo el mes en curso.

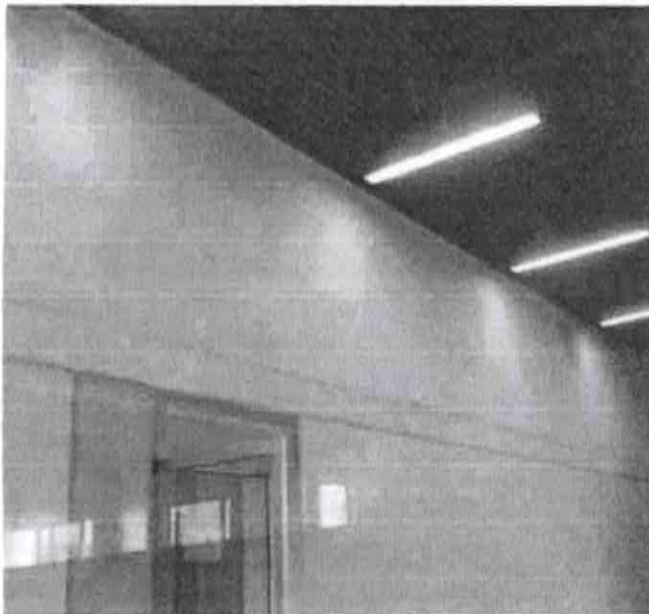
Este inmueble no presenta fallas estructurales, pero resulta necesario mencionar la existencia de espacios anexos de administración de la Biblioteca, ubicados en su colindancia norte, donde se observan algunas fisuras de separación en una porción de la zona de contacto entre muro y trabe (imagen 8), así como presencia de humedad en algunos puntos del inmueble. Estas evidencias físicas también son atribuibles a los sismos mencionados en combinación con presiones ejercidas entre muros y columnas por tal efecto, así como a la naturaleza rígida del material block de tierra comprimida de muros, y a la humedad trasminada por las lluvias presentadas en todo el mes corriente.

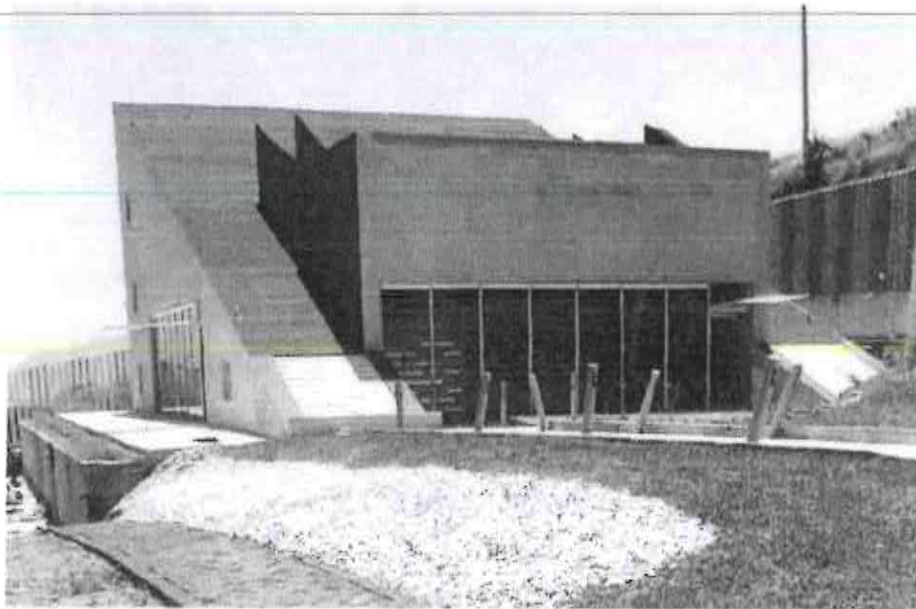
Imagen 10. Humedad en aplastados exteriores de muros en el Auditorio.

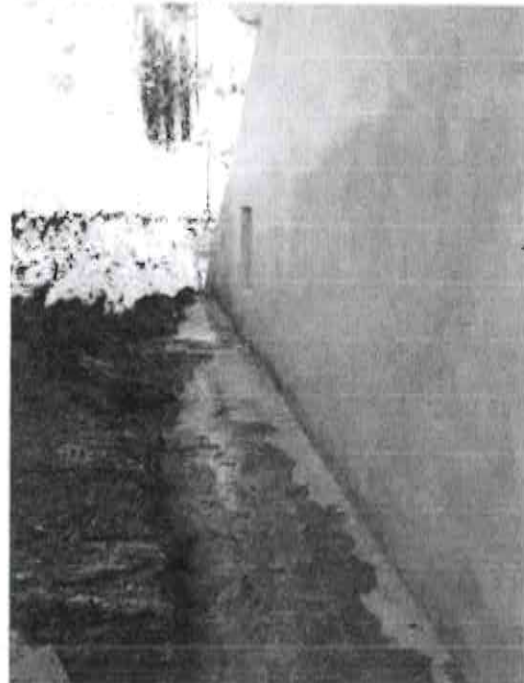
# Arq. Juan Manuel Gastéllum Alvarado

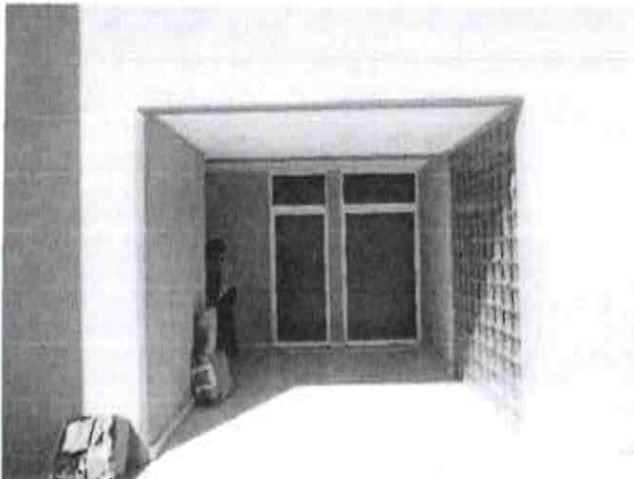
Así como en Planta Baja (imagen 15).

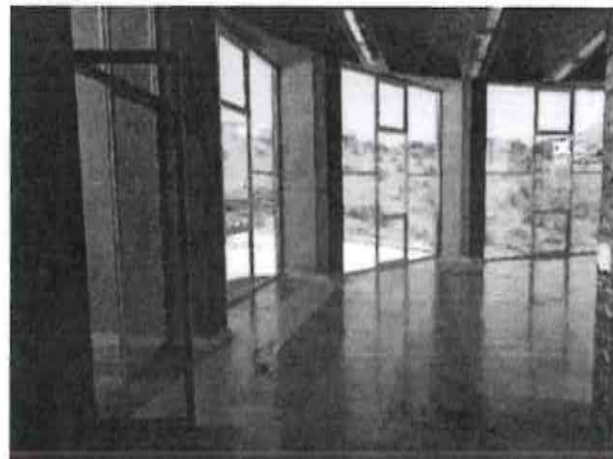
## Arq. Juan Manuel Gastéllum Alvarado
