**DICTAMEN TÉCNICO PRODUCTO DE LA REVISIÓN Y ANALISIS  
FÍSICO DEL ESTADO DE RIESGO DE ESTABILIDAD Y  
SEGURIDAD:**

QUE SE REALIZA A LOS EDIFICIOS COMPONENTES DEL CENTRO DE INVESTIGACIONES Y ESTUDIOS SUPERIORES EN ANTROPOLOGÍA SOCIAL -CIESAS GOLFO-, SITUADO EN LA AVENIDA ENCANTO S/N, ESQ. ANTONIO NAVA, COLONIA EL MIRADOR, XALAPA ENRIQUEZ, VERACRUZ. C.P. 91170

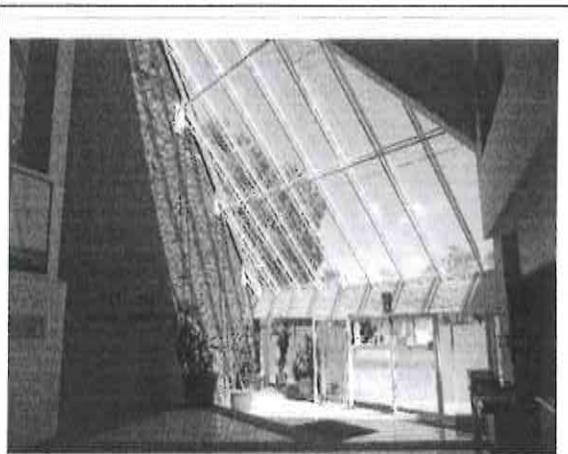
En el mismo sentido, ya en el interior del complejo edificado en la Planta Baja, en el Vestibulo General (imagen 7), en su zona inmediata de acceso se presenta una cubierta de cristal inastillable sobre armaduras de fierro con pendiente hacia el exterior (imagen 8) que muestra filtraciones de humedad hacia los muros interiores. Y hacia el costado sureste del mismo Vestibulo General, el área Administrativa y Vigilancia (imagen 9) la cual se compone de muros de tabicón, tablacemento, cristal, y

Imagen 8. Cubierta de cristal inastillable en Acceso a Vestibulo General.

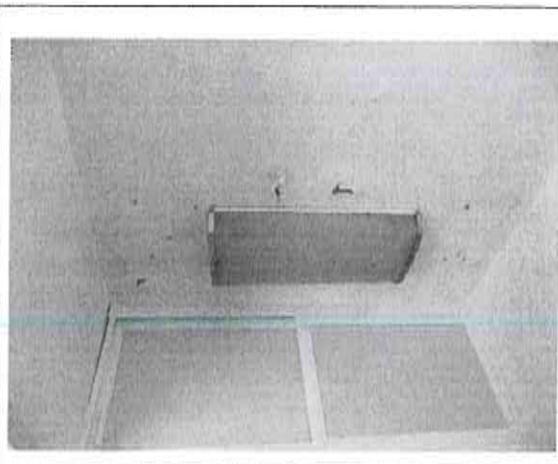
de mantenimiento de humedad en su techumbre que se empieza a transmitir a los plafones interiores (imagen 10). Y donde resalta la existencia de cables de instalación eléctrica, y del sistema de pararrayos que no cuentan con tubos conductores aislantes (imagen 11), lo cual representa riesgos de conflagración de las instalaciones.

Imagen 10. Humedad en plafón del área Administrativa.

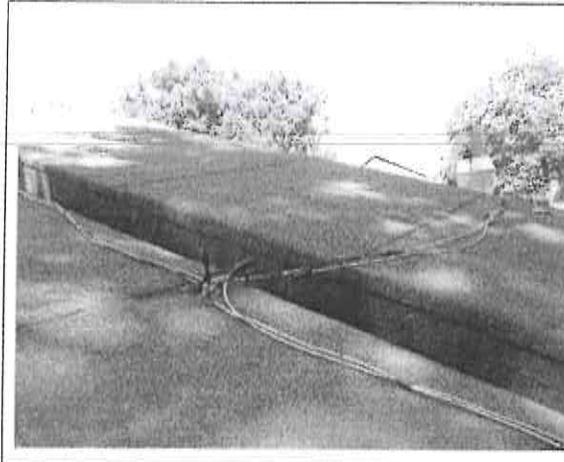
Imagen 11. Cables eléctricos y del sistema contra rayos sin aislamiento.

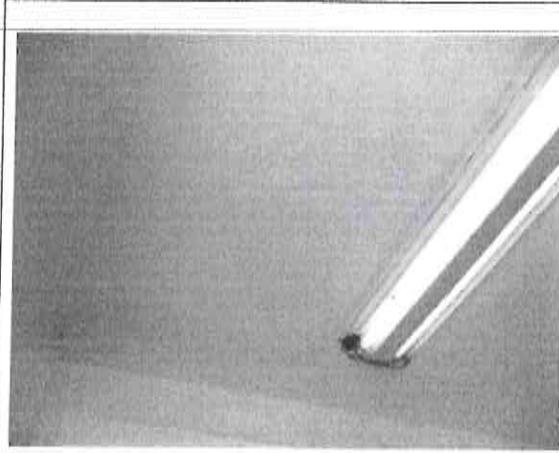
Prosiguiendo hacia el interior del predio, hacia el mismo costado sureste de la misma Planta Baja se ubica el "Modulo Sanitario General Hombres y mujeres" (imagen 12), que muestra tanto en el espacio exterior como en interiores, un perfecto estado de mantenimiento. Continuando hacia el interior del edificio en el mismo costado sureste se ubica el Aula 3, que evidencia humedades que están afectando los gabinetes de lamparas eléctricas (imagen 13). A la cual continúan; el "Aula 2", "Aula 1"

Imagen 13. Humedad en gabinetes de luminarias en Aula 3.

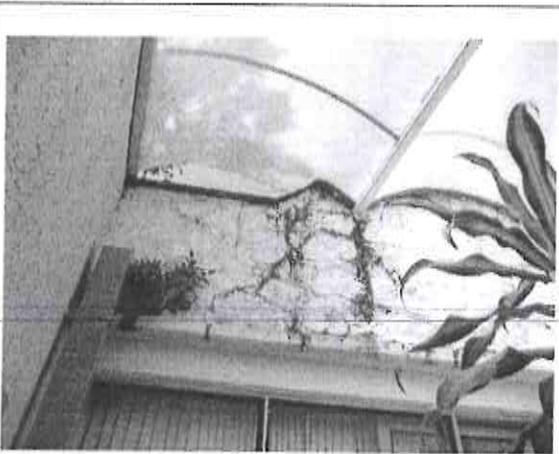
Imagen 15. Humedad en cubo de iluminación de Dirección General.

Continuando hacia el interior del complejo edificado sobre el costado suroeste del Vestíbulo General en Planta Baja se ubica el Vestíbulo de Acceso a la Dirección General (imagen 14). Y en las oficinas interiores, específicamente en el cubo de iluminación se denotan filtraciones de humedad que dañan los muros interiores (imagen 15).

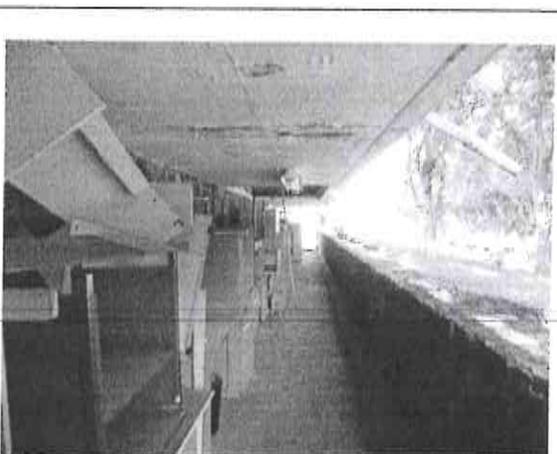
Imagen 16. Función Inadecuada del Pasillo de Usos Múltiples.

A nivel del Sótano se ubica un Pasillo de Usos Múltiples (imagen 16) que mantiene una relación directa de acceso desde el Auditorio del CIESAS, el cual representa la mejor posibilidad como desalojo de emergencia del Auditorio y la Cafetería, sin embargo éste pasillo se halla interrumpido por la

colocación de mobiliario sin uso, así como los muebles generadores del sistema de aire acondicionado (imagen 16), y su cubierta presenta daños severos en el lecho bajo de losa por falta de mantenimiento de humedades (imagen 17). Otro aspecto notorio es la falta de mantenimiento a pisos, al equipo de bombeo contra incendios, y al sistema hidroneumático y ductería del Cuarto de Máquinas (imagen 18).

- H) Se identifique y construyan salidas de emergencia en todas las zonas del complejo edificado, en especial sobre las zonas de Biblioteca y Hemeroteca, así como del auditorio y Cafetería del CIESAS en Planta Zotano.

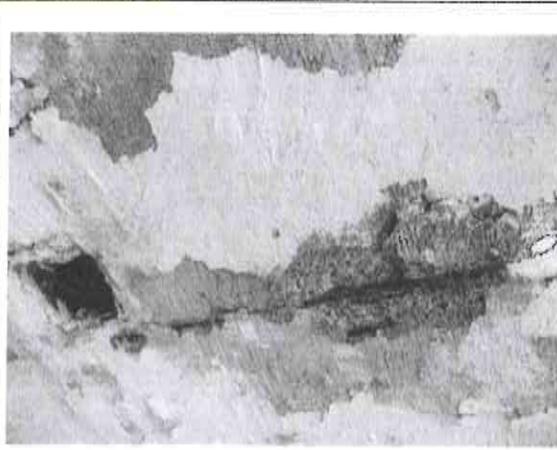
Imagen 17. Corrosión de varillas en losa del Pasillo de Usos Múltiples.

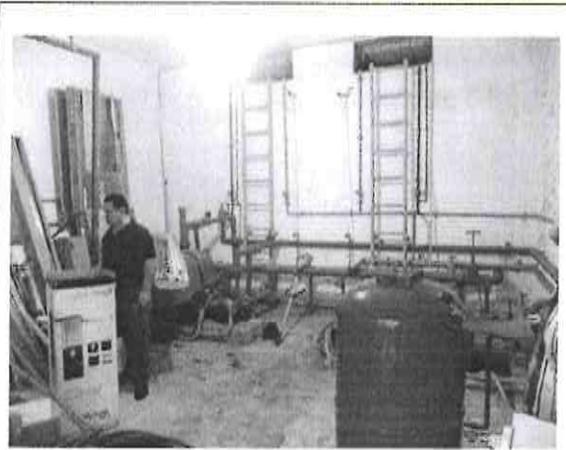
Imagen 18. Falta de mantenimiento en Cuarto de Máquinas.

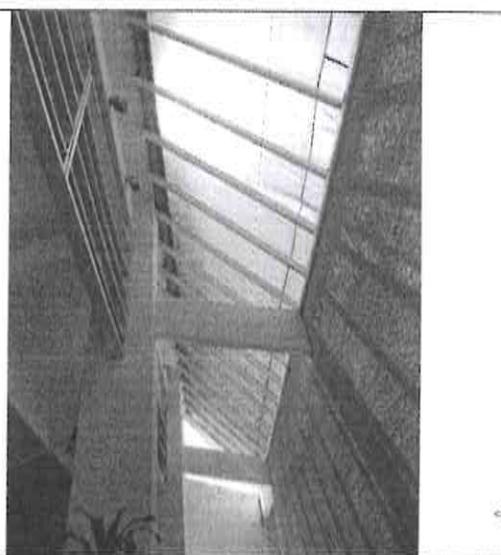
Sobre la misma Planta Media, hacia el costado noroeste se ubica el Vestibulo de Acceso a Biblioteca, iluminado cenitalmente por un domo de cristal inastillable que presentan algunas piezas fisuradas (imagen 20), y a continuación el área de Lectura de la Biblioteca (imagen 21).

- I) Se identifiquen y repongan las piezas de cristal inastillable que se encuentran fisuradas en los domos sobre el vestíbulo de acceso a la planta media de biblioteca

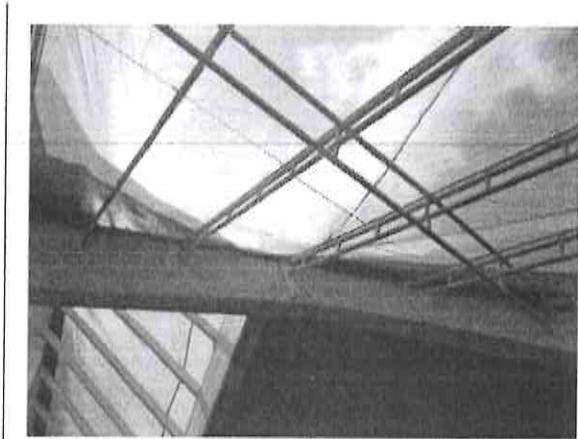
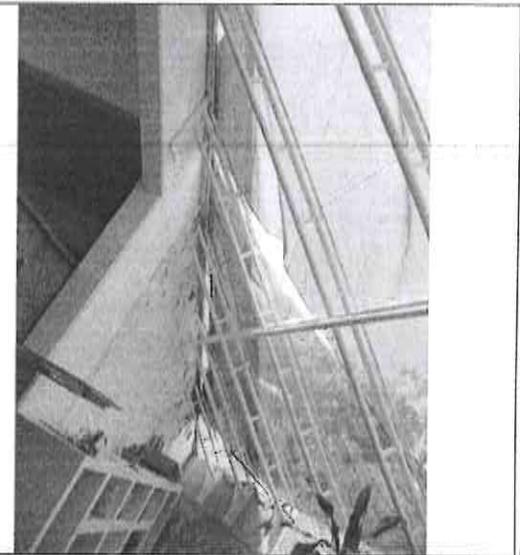
Imagen 22. Filtración por fisura en unión de cristales del domo de Biblioteca.

Imagen 23. Filtración por fisura en unión de cristales del domo

En la techumbre de la Zona de Lectura se evidencian filtraciones en las áreas de contacto entre los domos y muros o trabes (imagen 22 y 23) que se transmiten al interior de la zona de Lectura, lo cual no representa riesgo por inestabilidad.

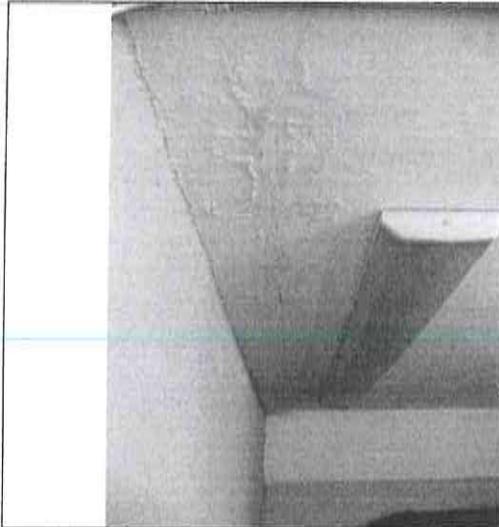
Imagen 24. Humedad en lecho bajo de losa en videoteca.

Accediendo a la Planta Alta de la Biblioteca se llega a la Hemeroteca y área de Lectura de la Hemeroteca, donde se observa filtración de agua a través de las losas de techumbre en videoteca

(imagen 24); en otra zona adyacente se observa una fisura que describe una trayectoria diagonal de la columna hacia el centro de la losa, y otra fisura más que describe una línea paralela a la trabe del claro largo (imagen 25), en la cual se recomienda revisión por la parte superior de la losa (imagen 26), para descartar daños mayores que pudieran ser de riesgo. También se observan escasas zonas de losetas desprendidas, atribuibles al uso común y ordinario del área (imagen 27). Asimismo, se observan huellas de humedad en los cerramientos de concreto armado sobre las ventanas de los Cubículos de investigadores.

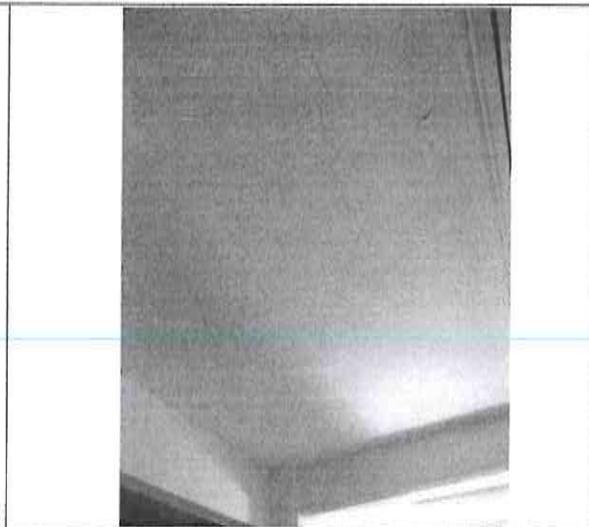
Imagen 25. Fisuras en lecho bajo de la losa de techumbre.

- A) De manera urgente, se realicen las calas y reparación y en su caso sustitución de los procedimientos constructivos de los elementos estructurales columnas, trabes y losas de la zona de Hemeroteca en planta alta en los espacios ubicados hacia el suroeste de la misma Hemeroteca, para descartar cualquier indicio de falla que pudiera transmitirse hacia los demás espacios componentes del mismo Edificio.

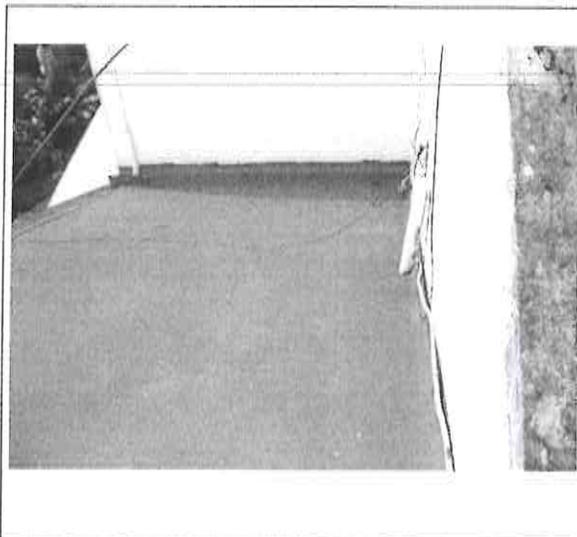
Imagen 26. Exterior de losa que presenta fisuras en lecho bajo.

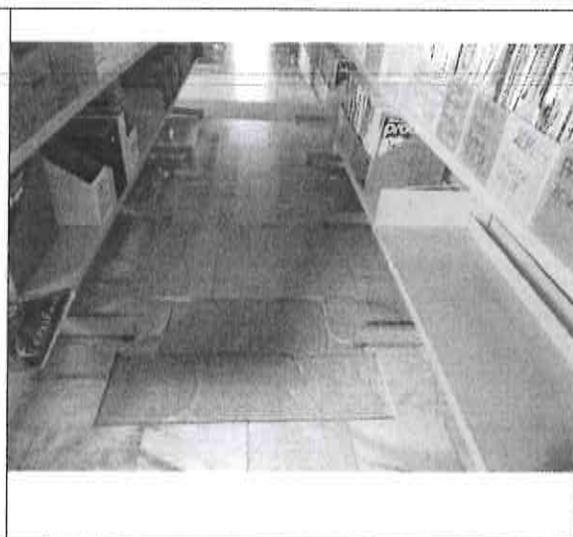
Imagen 27. Desprendimiento de losetas en piso.

- C) Revisar y sustituir las losetas fisuradas y desprendidas sobre la superficie del área de los pisos de la Hemeroteca en la Planta Alta de la Biblioteca, con objeto de restaurar en su estado original estos elementos.

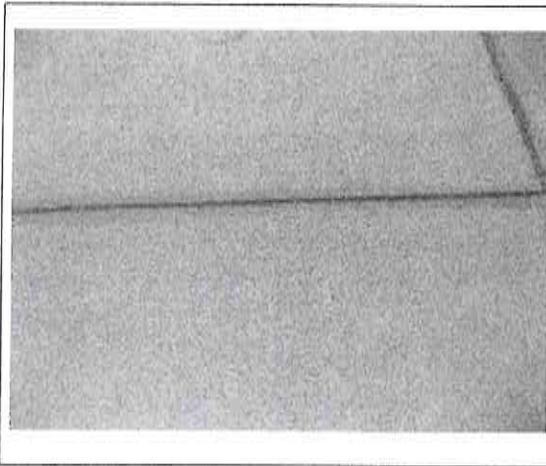
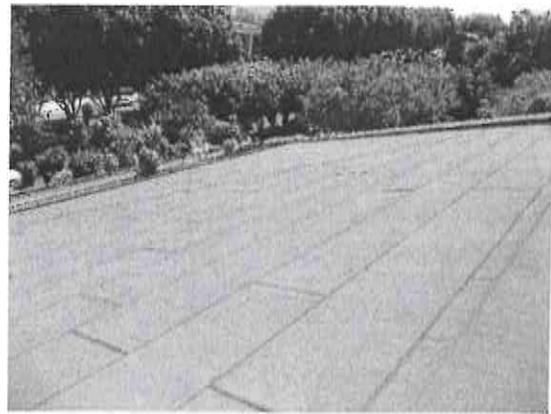
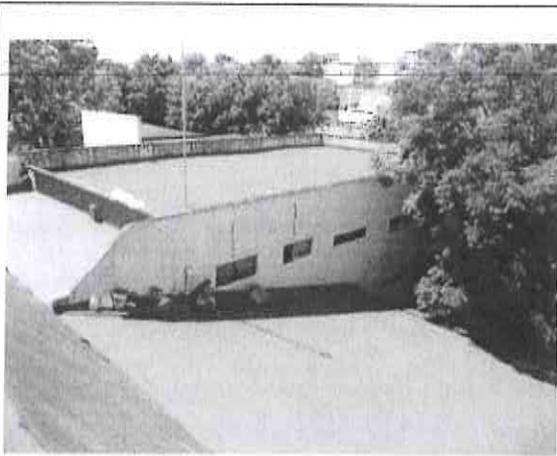
Imagen 28. Falta de traslape en procedimientos para impermeabilizar.

Imagen 29. Inadecuado procedimiento impermeable.

Imagen 30. Inadecuados traslapes en procedimientos para impermeabilizar.

Resulta necesario mencionar la infinidad de detalles inadecuados observados en las azoteas (imagen 28, 29 y 30) de incorrecta colocación de los productos para impermeabilizar en las azoteas de

- B) Se implementen medidas para efectuar reparaciones y sustituciones de elementos y procedimientos constructivos en mal estado por falta de mantenimiento impermeable adecuado de todo el complejo edificado, especialmente en las azoteas, domos y plafones de todo el complejo edificado del CIESAS.

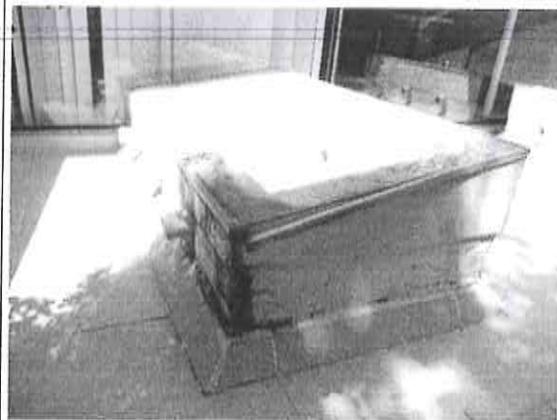
Imagen 29. Inadecuado procedimiento impermeable en domos.

todo el complejo edificado, incluyendo semejantes incorrecciones en domos de iluminación (imagen 31)
