**Oficio:** SGG/CGPC/O-7605/2017.  
**Asunto:** Valoración de condiciones de seguridad en materia de Protección Civil.

## **DICTAMEN DE SEGURIDAD ESTRUCTURAL**

**Campamento de Combate y Prevención de Incendios Forestales "Zacango"**

**Carretera Ixtapan San Miguel Laderas KM. 14 Paraje Plan de San Miguel Ixtapan de la Sal, Méx., C.P. 51900.**

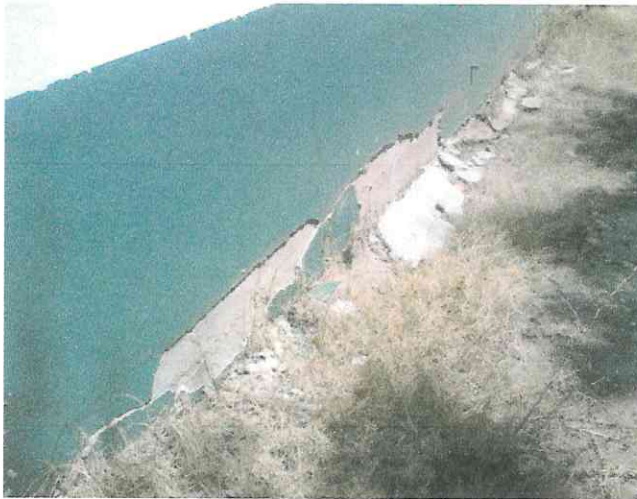
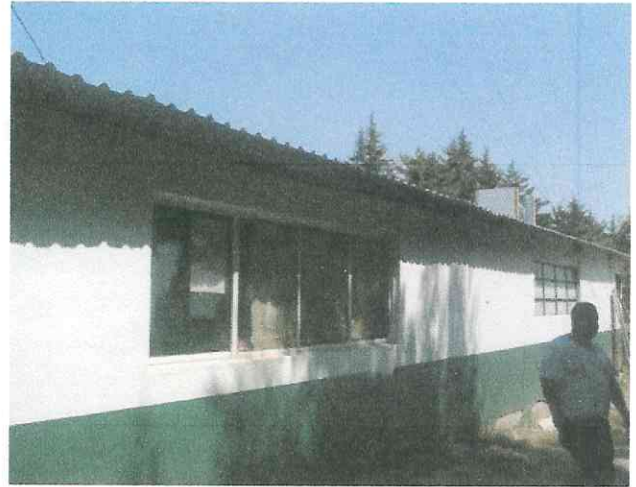
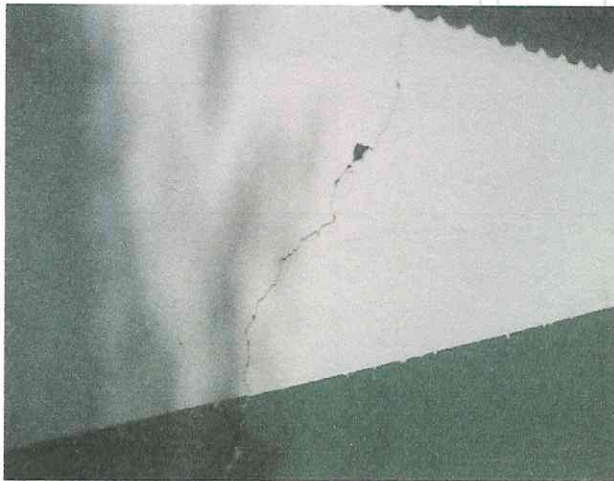
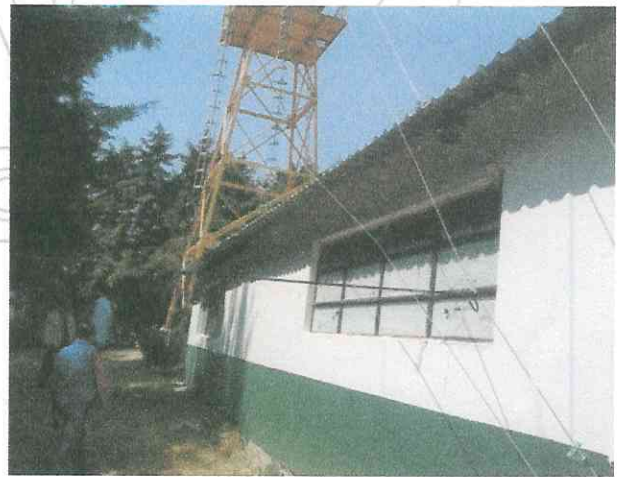
**FOTOGRAFIAS EXTERIORES**

El Inmueble se encuentra localizado sobre una zona montañosa, rodeada de arboles, las raíces de los arboles están levantando los firmes exteriores.  
El inmueble consta de 2 áreas de dormitorios , un baño y cocina.

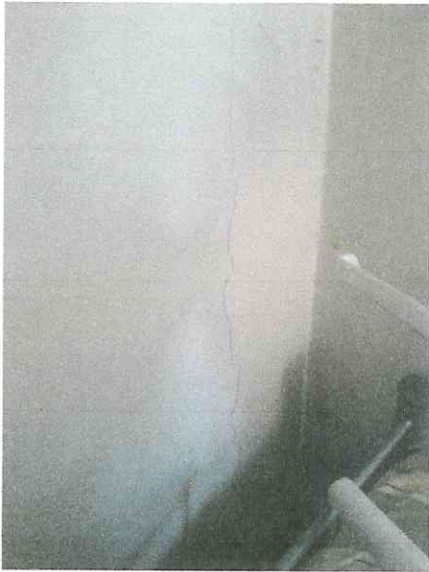
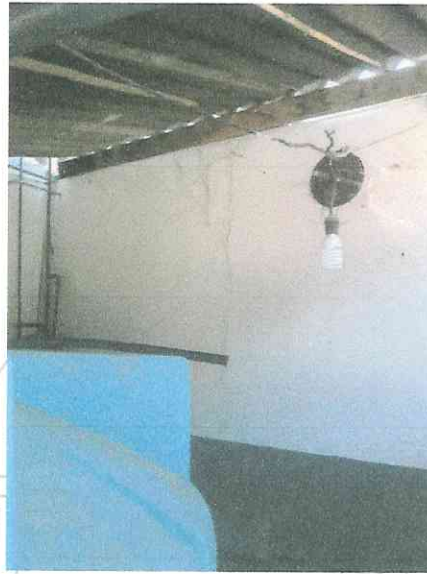
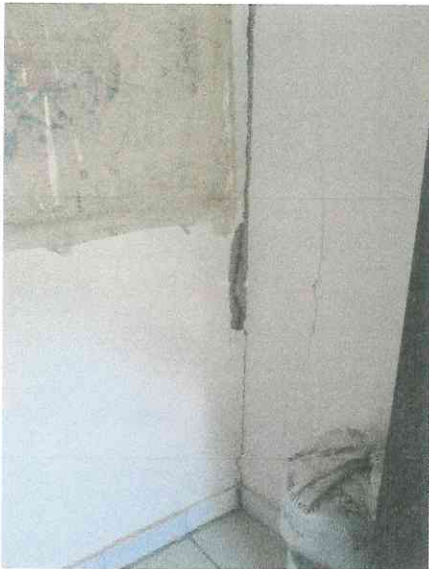
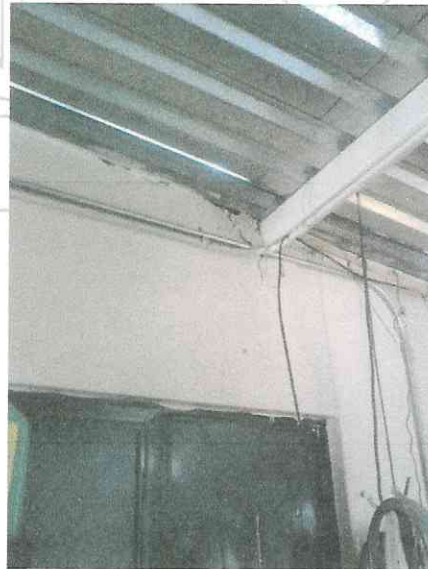
## **FOTOGRAFIAS INTERIORES**

Se presentan agrietamientos en muros por falta de castillos y cadenas que le den confinamiento a los muros divisorios de tabique

Se presentan agrietamientos en muros estructurales menores por falta de castillos que refuercen el marco rígido

**Se recomienda reforzar estos elementos y confinar muros**

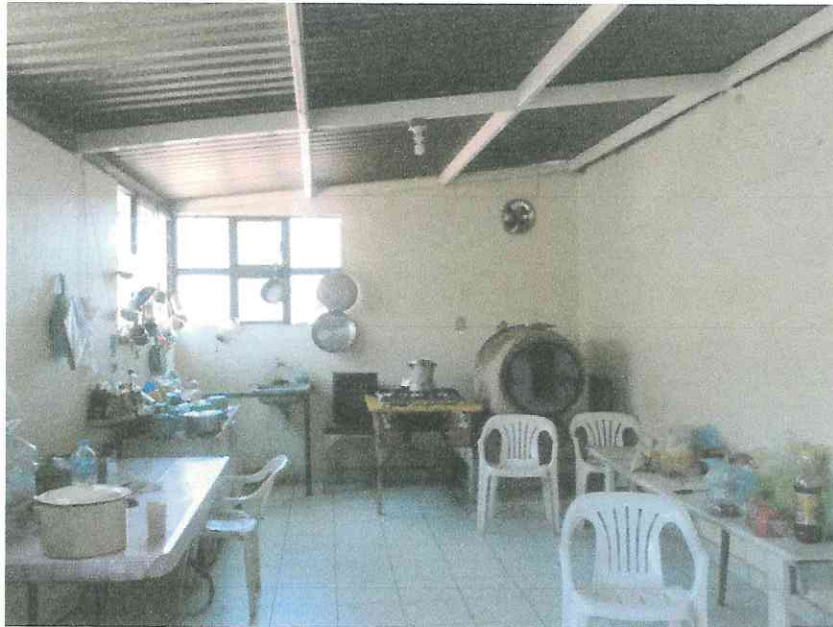
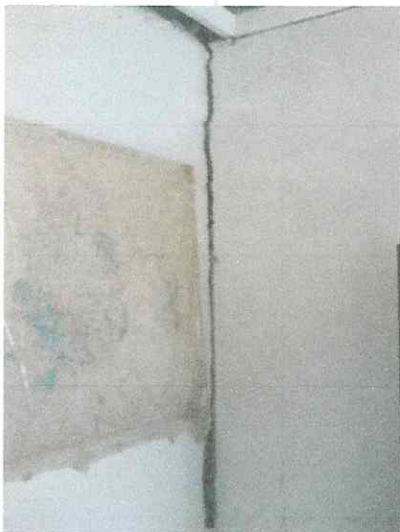
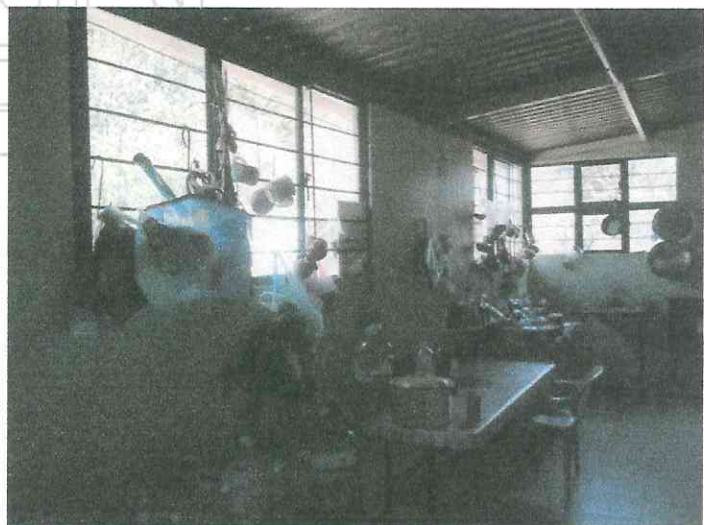
## **FOTOGRAFIAS INTERIORES**

El muro central presenta un desplome considerable

- La problemática que se percibe en el inmueble se debe principalmente a la vida útil del mismo teniendo un uso aproximado de mas de 35 años.
- El inmueble esta en buenas condiciones para su uso, no obstante se recomienda reforzar los muros con castillos y cadenas intermedias.
- El Muro central aparece como un elemento divisorio , mismo que se puede demoler por el desplome que presenta y hacer uno nuevo
- Estructuralmente a los muros de carga les hace falta cerrar marcos rigidos con cadenas o castillos , con el fin de que se confinen los muros .
- Los agrietamientos que aparecen diagonales son por asentamientos o por falta de los marcos rigidos en la estructura
