DICTAMEN FINAL DE LA COMISIÓN INVESTIGADORA DEL SINIESTRO FERROVIARIO OCURRIDO EN EL MUNICIPIO DE ECATEPEC DE MORELOS, ESTADO DE MÉXICO EL 18 DE ENERO DE 2018.

La investigación técnica del siniestro ferroviario llevada a cabo por la Comisión Investigadora tiene como finalidad determinar el factor y en su caso, esclarecer las circunstancias en la que éste se produjo, con el objeto de dar atención a lo ordenado en el artículo 202 Bis del Reglamento del Servicio Ferroviario, así como del Acuerdo ARTF No. 018/2018 contenido en el expediente número CISF-001-2018.

Integrantes de la Comisión de Investigación del Siniestro Ferroviario (CISF-001-2018):

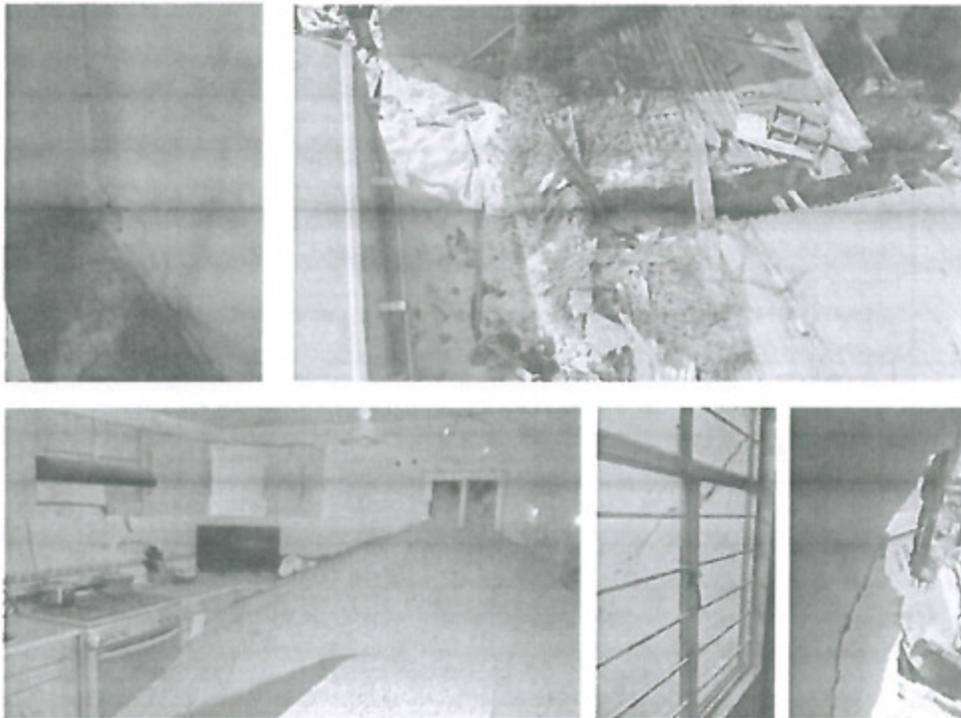
- Daños a cinco casas habitación localizadas fuera del derecho de vía

Imagen 1.- Afectaciones a cinco casas habitación en el lugar del Siniestro

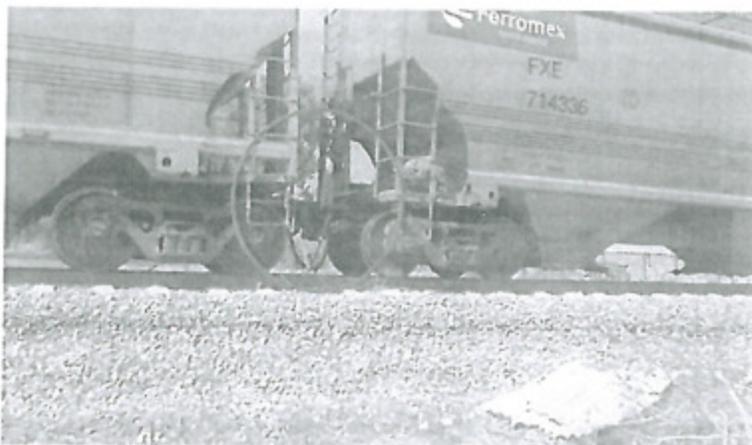
Aproximadamente a 187 metros de donde se aplicó la emergencia, estaba descarrilada la penúltima unidad del Tren (secuencia 24) Tolva FXE 714228 cargada con maíz (con un peso total de 128 toneladas; carga más peso propio del equipo) del truck extremo "A", unidad que estaba acoplada a la composición del Tren; el Aparato de Fin de Tren No. 59955 (AFT) se encontró instalado entre las unidades (secuencia 24) FXE 714228 y (secuencia 23) FXE 714336 conectado a la línea de aire en esta última; es de señalar que las locomotoras KCSM 4205, KCSM 3025 y KCSM 2089 estaban en funcionamiento.

Imagen 2.- Ubicación del Aparato de Fin de Tren (AFT)

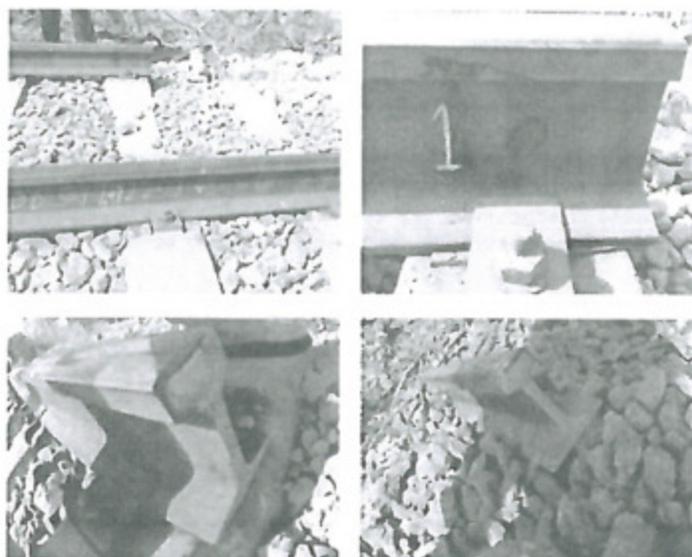
1. La primera sección del riel que quedó sujeto a la vía presenta una quebradura vertical, con oxidación en la parte superior y filete interno del hongo.

Imagen 4.- Condiciones de la primera sección del riel

Es importante mencionar que este tipo de falla es clásica debido a la fatiga del riel y se da en etapas progresivas a decir:

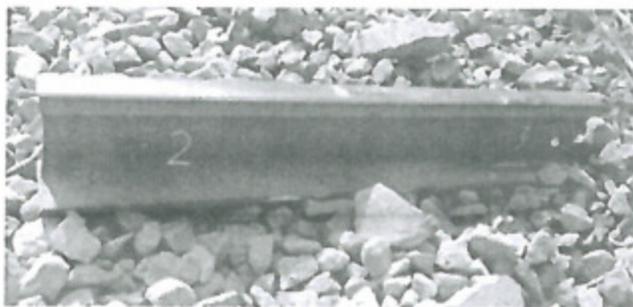
El desplazamiento de la vía férrea hacia el lado izquierdo de una longitud de 0.60 metros a la altura del kilómetro Km-S-19+942, se considera que fue producto de las fuerzas laterales que se generaron al momento del descarrilamiento. Lo anterior se debe al arrastramiento de los trucks del equipo que ya venía abajo de los rieles y eso mismo ocasionó que los durmientes de concreto sufrieran "abanamiento" (desplazamientos diagonales).

Imagen 5.- Condiciones de la segunda sección del riel

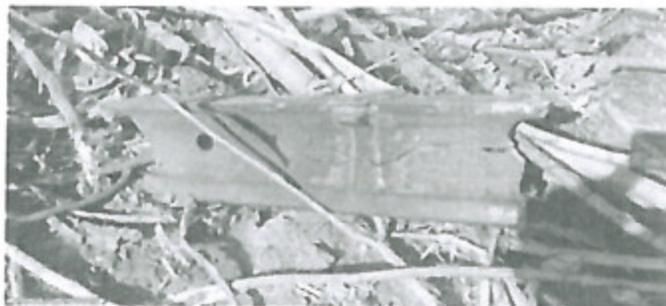
3. La tercera sección del riel, de longitud de 0.63 metros, que quedó a 1.72 metros de su lugar original en que estaba sujeto a la vía, presenta quebraduras transversales en sus extremos y agrietamiento en el alma de 0.43 metros, que atraviesa inclusive una soldadura aluminotérmica hasta llegar al barreno.

Imagen 6.- Condiciones de la tercera sección del riel

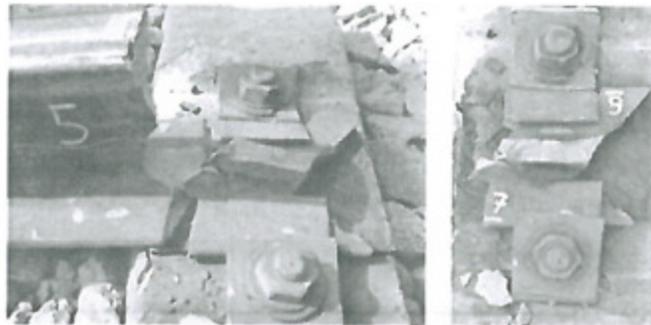
4. La cuarta sección del riel es un tramo de patín de 0.12 metros de longitud, la cual quedó sujeta con la fijación al durmiente de concreto, seccionado en dos partes.

Imagen 7.- Condiciones de la cuarta sección del riel

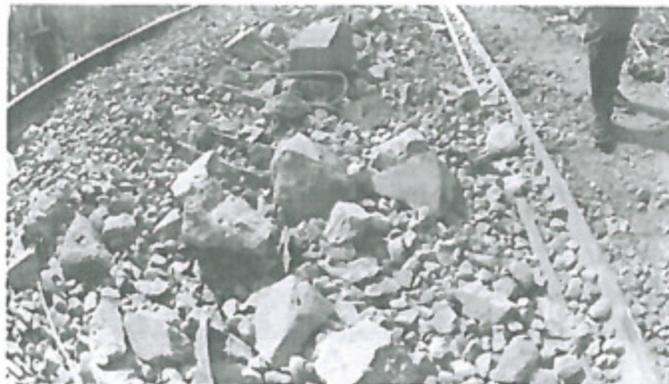
5. La quinta sección del riel de longitud de 31.2 metros, que quedó virado a una distancia de 2.30 metros de su lugar original en que estaba sujeto a la vía, presenta quebraduras transversales en ambos extremos.

Imagen 8.- Condiciones de la quinta sección del riel

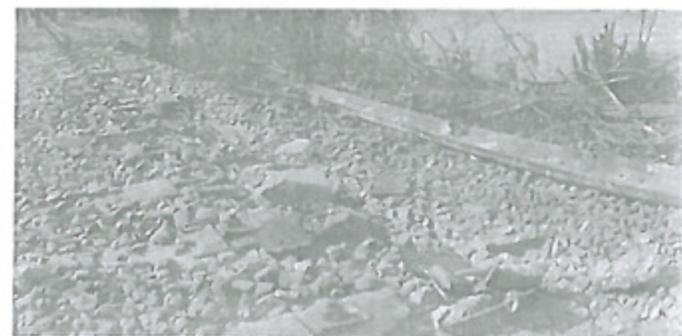
Es de resaltar que la quinta sección muestra taladros al lado de una soldadura aluminotérmica de campo. En la Imagen 9 se observan 4 orificios de taladro, lo que fortalece la condición de que éste es riel de repuesto provisional.

Imagen 9.- Orificios en la quinta sección del riel
Fuente: Informe de accidente ferroviario rendido por el Experto Independiente

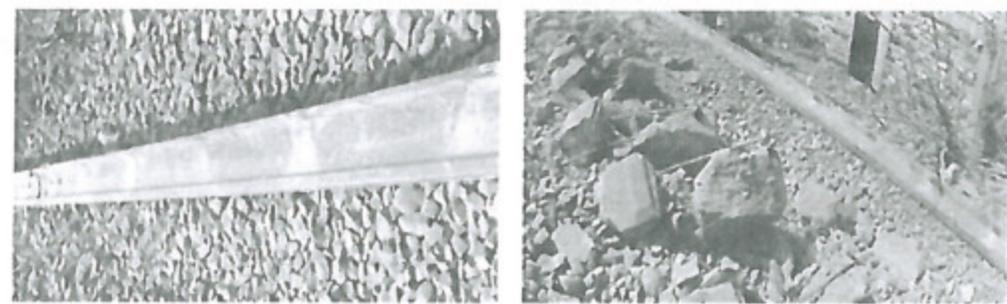
Adicionalmente, en este tramo de riel, se observaron marcas de polvo de balasto en el alma y patín del riel.

El tramo de la vía férrea donde ocurrió el Siniestro presenta problema de terraplenes inestables, se presume que éstos fueron hechos con materiales provenientes de préstamos laterales de las tierras agrícolas incrementándose el problema durante la temporada de lluvias².

Imagen 10.- Marcas de polvo de balasto en alma y patín del riel
Fuente: Informe de accidente ferroviario rendido por el C. Ramón Plazola Flores

En este tramo de riel, se observaron marcas de polvo de balasto en el alma y patín del riel (Imagen 9).

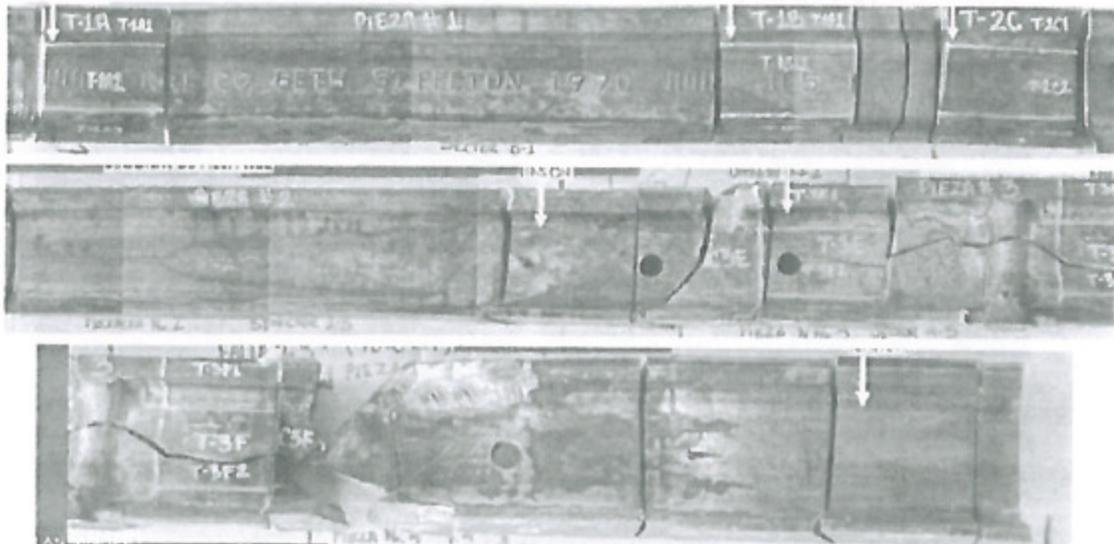
Imagen 12.- Secciones del riel involucrado en el Siniestro

Las probetas demuestran que el riel tiene cumplimiento de resistencia a la tensión y a la cedencia, de acuerdo con la norma AREMA, pero se observa una pérdida de ductilidad o una corta trayectoria de la curva de deformación plástica o sea la ausencia de cualquier rango plástico antes de la fractura.

- *Las rupturas no muestran ninguna evidencia de estricción y tiene los contornos superficiales finos propios de una fractura frágil.*
- *Las rupturas se comportan frágiles con escasa deformación plástica y la falta de un punto de fluencia claramente definido.*
- *La fragilidad de los rieles es originada por las cargas a la cual es sometido durante su operación y fabricación, la tensión de flexión, tensiones térmicas, tensiones residuales.*

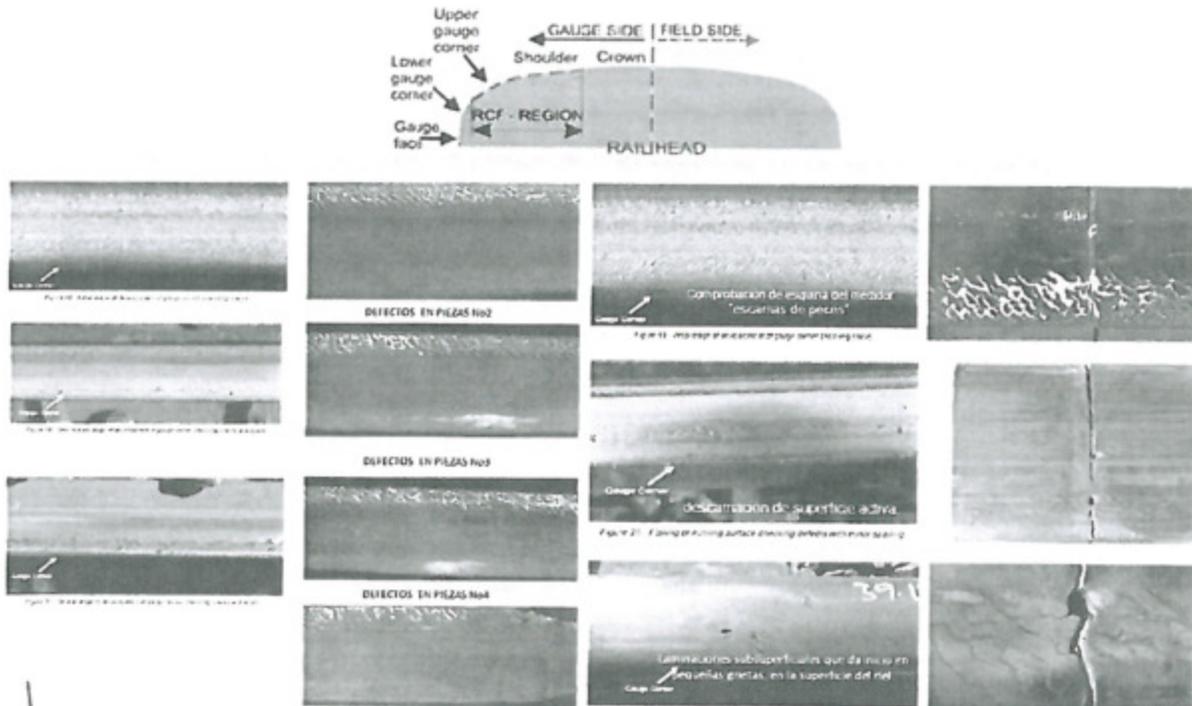
Los defectos de "RCF" fatiga de contacto por rodadura generados en estas piezas de riel son de naturaleza genérica y son defectos que se deben, básicamente, al desarrollo de tensiones de cizallamiento excesivas en la interfaz de contacto rueda / riel.

Los defectos aparecen como un patrón de mosaico o de piel de serpiente en la cabeza del riel. A lo largo de todo el riel, estas "grietas" tienen hasta 30-40 mm de ancho, y hasta 3 mm de profundidad, y son continuas a todo lo largo de la longitud del riel en las 4 piezas afectadas.

Imagen 14.- Defectos por fatiga por contacto rodante del riel involucrado en el Siniestro

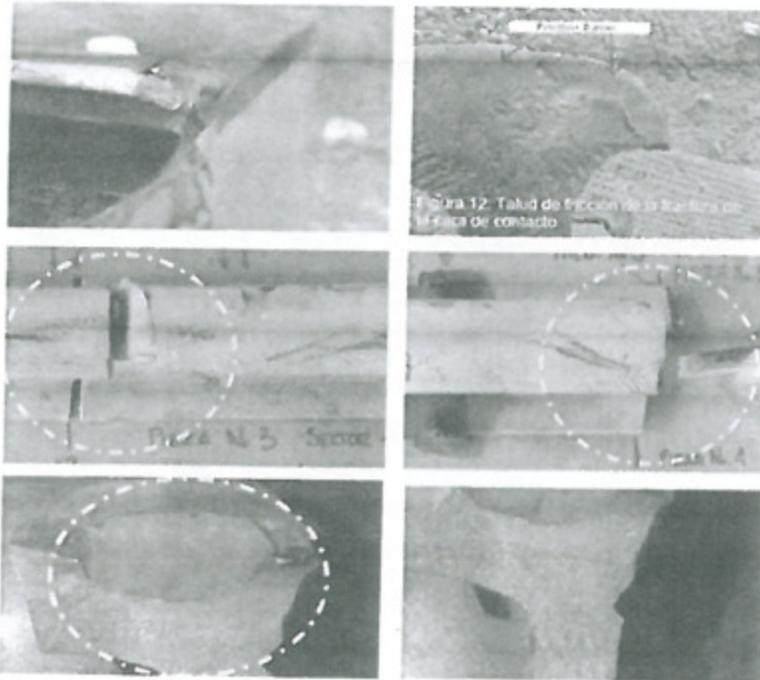
La pasta de impacto es el resultado de una ruptura del riel y expone la fractura de la cara al impacto de la rueda del material rodante.

La masa de fricción es el resultado de una separación de sección de riel que permite que las dos caras de fractura hagan contacto bajo carga.

La masa se identifica como un daño significativo en el extremo del riel o una cara de fractura pulida lisa. Ambos tipos de rebocado pueden eliminar las caras de fractura coincidentes, lo que evita la identificación de una condición de fatiga.

Imagen 15.- Repercusión del impacto del material rodante

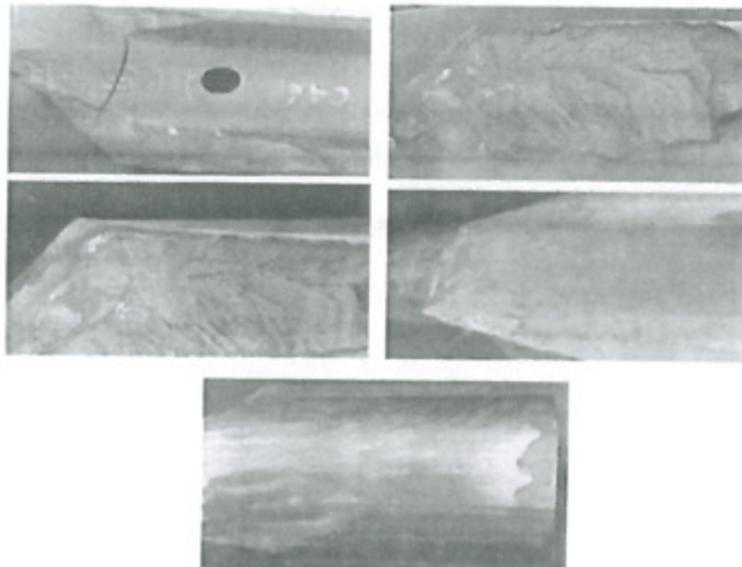
Los defectos se desarrollaron en una dirección oblicua, angular y longitudinal en relación con la sección del riel, se produjeron etapas identificables de desarrollo, denominadas rupturas de etapas múltiples.

Se aprecia una parte oxidada dentro de la ruptura y una porción de ruptura no oxidada granular normal. La porción oxidada representa la etapa inicial de desarrollo y la porción no oxidada granular normal normalmente representará la etapa secundaria de desarrollo.

Imagen 16.- Rupturas de múltiples etapas

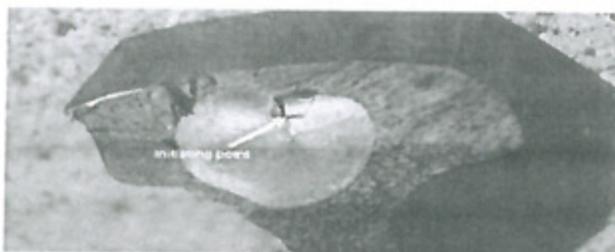
Fractura progresiva transversal comenzando desde un centro o núcleo cristalino dentro de la cabeza del riel (originado por las segregaciones encontradas, muy probablemente por el fósforo que esta fuera de rango en la aleación del riel), desde el cual se extiende hacia afuera como una superficie lisa, brillante u oscura, redonda u ovalada sustancialmente en ángulo recto con la longitud del riel.

Estos defectos solo pueden ser identificados por "ULTRASONIDO".

Imagen 17.- Defectos transversales en la cabeza del riel
Fuente: Informe del Laboratorio Especializado presentado por Ferrovial

Las fisuras transversales son defectos internos que se iniciaron cerca del centro de la cabeza del riel (por segregaciones originadas por el fósforo, que está fuera del rango en la aleación de este riel) y crecieron transversalmente, se inician a profundidades mucho mayores que los defectos de superficie y no en la región de la esquina del medidor.

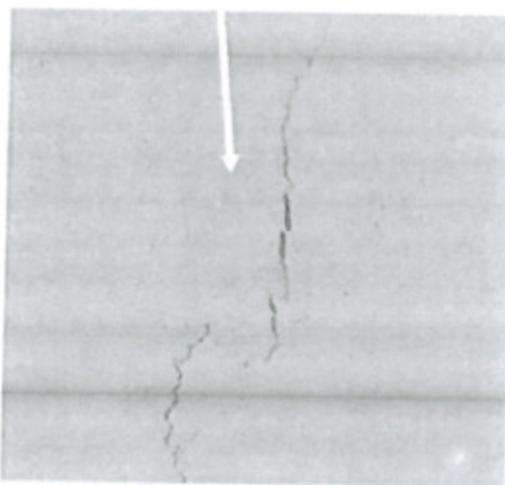
Imagen 18.- Grieta de fragmentación inicial inducida por hidrógeno (ejemplo)

El inicio de defectos "taque ovale" se debe a la presencia de niveles excesivos de hidrógeno en el acero (o soldaduras).

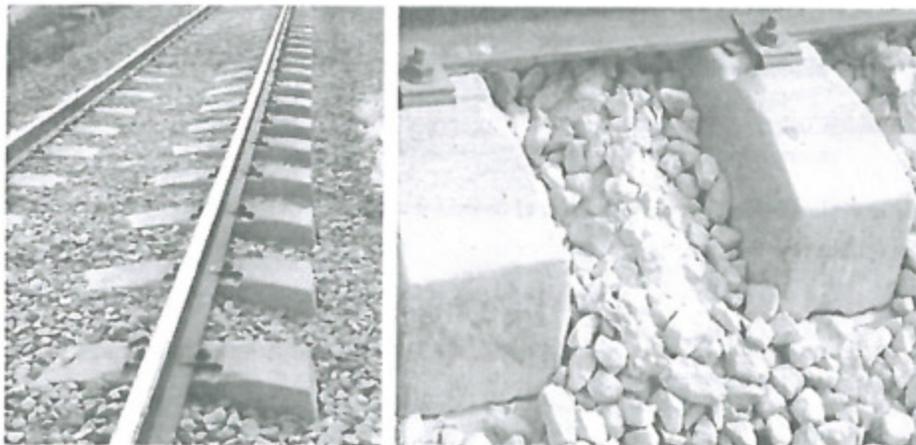
En la Imagen 19, respecto del informe emitido por el por el C. Ramón Plazola Flores, es posible observar un segmento de vía sin la sección reglamentaria de balasto (vacío hasta la superficie inferior de los durmientes), lo que propicia nula fuerza de reacción de este material (balasto) que prevenga el movimiento lateral de riel y durmientes como consecuencia de los esfuerzos de tracción o fuerzas del tren a compresión y tensión que afectan la longitud del riel.

Imagen 19.- Condiciones y cantidad de balasto en la zona del Siniestro

En la Imagen 19 se muestra un claro golpe aguachinado con huecos entre la superficie de asiento de los durmientes y la cama de balasto provocando golpe dinámico de vía, cuya medición no se observa en el informe sumado a las medidas de golpe de nivel de vía en el área del siniestro.

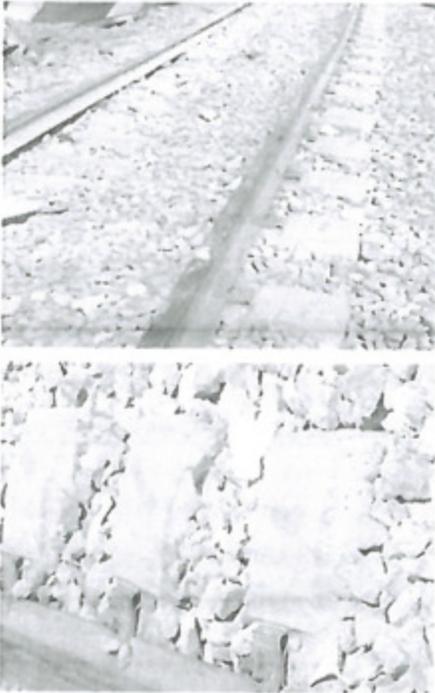
1. Del Km-S-19+922 al Km-S-20+00 se observó durmiente con marca de color rojo en la cabeza del lado derecho, con la siguiente distribución:

Imagen 21.- Marcas en los durmientes en la zona del Siniestro
Fuente: Informe de accidente ferroviario rendido por el C. Ramón Pluzola Flores

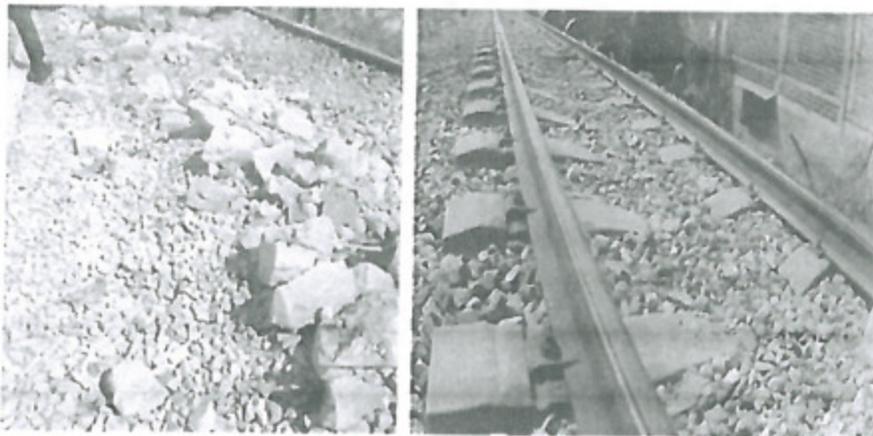
2. De Km-S-19+922 a Km-S-20+146 se observó durmiente de concreto con daños en lado izquierdo y abanicado del lado derecho a consecuencia del descarrilamiento, con la siguiente distribución:
 - o 2 durmientes con bloque de apoyo de riel destrozado
 - o 1 durmiente sin daño, con parte de patín de riel quebrado, con su fijación
 - o 1 durmiente con solo fijación degollada
 - o 1 durmiente con golpe y fijación en buen estado
 - o 12 durmientes con bloque de apoyo de riel destrozado
 - o 38 durmientes con bloque de apoyo de riel y centro destrozado

- o 8 durmientes con bloque de apoyo de riel y centro destrozado
- o 3 durmientes con fracturas hasta el centro del durmiente
- o 3 durmientes con marca de golpe de la rueda al centro del durmiente
- o 10 durmientes con bloque de apoyo de riel destrozado

El resto de los durmientes, hasta donde quedó el truck extremo "A" de la unidad FXE 714228 (Km-S-20+146), tienen marca de golpe de la rueda al centro del durmiente.

Imagen 22.- Condiciones de los durmientes después del Siniestro

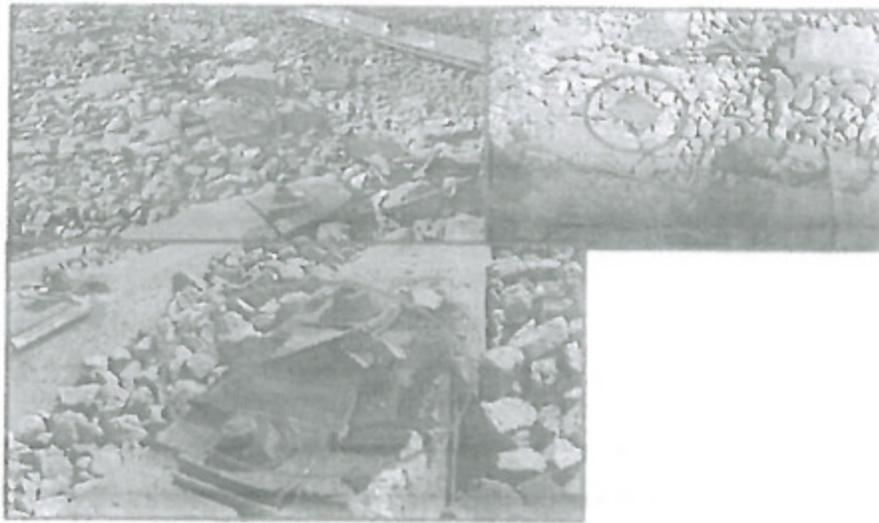
De Km-S-19+922 a Km-S-20+000 se observaron en los durmientes, placas de hule acanaladas tipo "Chevrón" (Imagen 22), en otros durmientes aparecen placas de plástico (Imagen 23), igualmente en otros durmientes aparece la fijación sin el cojinete correspondiente (Imagen 24) y también porque los durmientes marcados hayan presentado cualquier otro defecto importante para el personal que haya hecho la inspección.

Imagen 23.- Placas de hule acanaladas tipo "Chevrón"

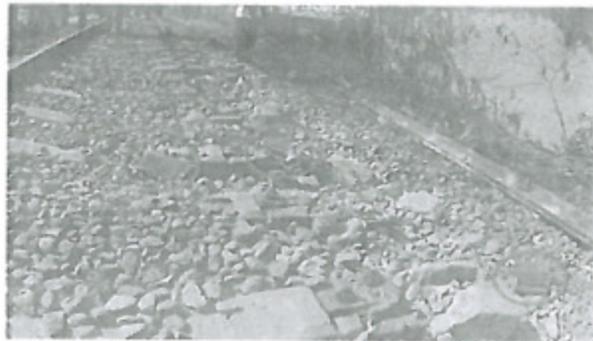
Imagen 24.- Placas de plástico

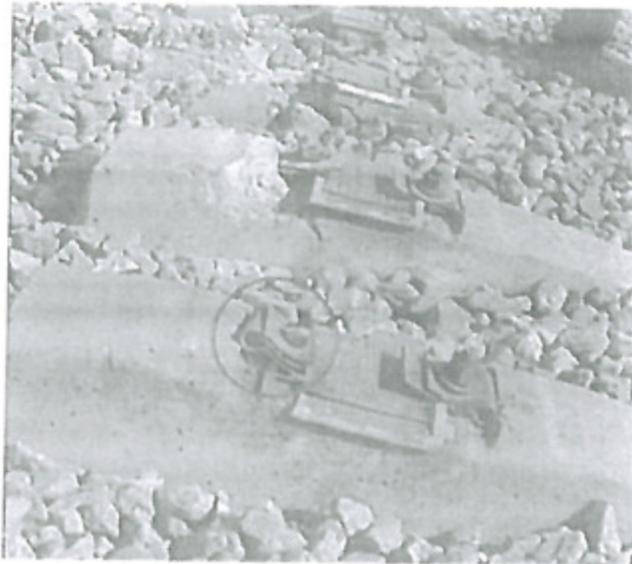
Imagen 25.- Elementos de fijación sin cojinete

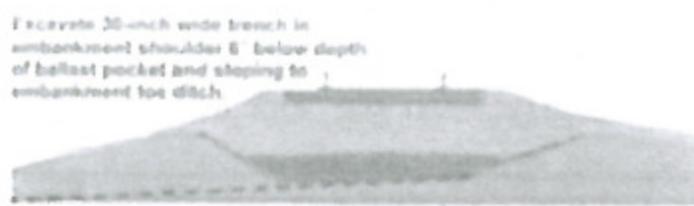
Imagen 26.- Bolsas de agua ocasionadas por golpes de vía tipo aguachinados

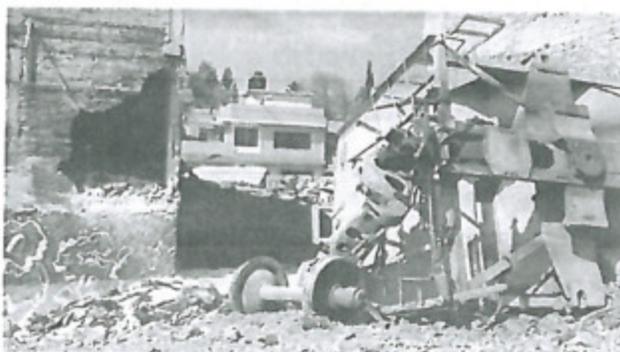
- El tren tipo unitario granelero, recorrió una distancia de aproximadamente 187 metros antes de detenerse después de activarse los frenos en grado de emergencia, movía 25 carro tolvas cargadas con maíz, de las cuales la penúltima se descarriló de un truck y la última descarriló de ambos trucks y volcó sobre el lado izquierdo, derramando el contenido sobre unas viviendas ubicadas en el límite del derecho de vía, lado izquierdo.

Imagen 27.- Tolva No. 25 volcada en el lugar del Siniestro
