ING. MANUEL SÁENZ DE MIERA

**DICTAMEN DE SEGURIDAD ESTRUCTURAL DE
LA ADMINISTRACIÓN LOCAL SUR DEL SAT
UBICADA EN CDMX**

Septiembre de 2017

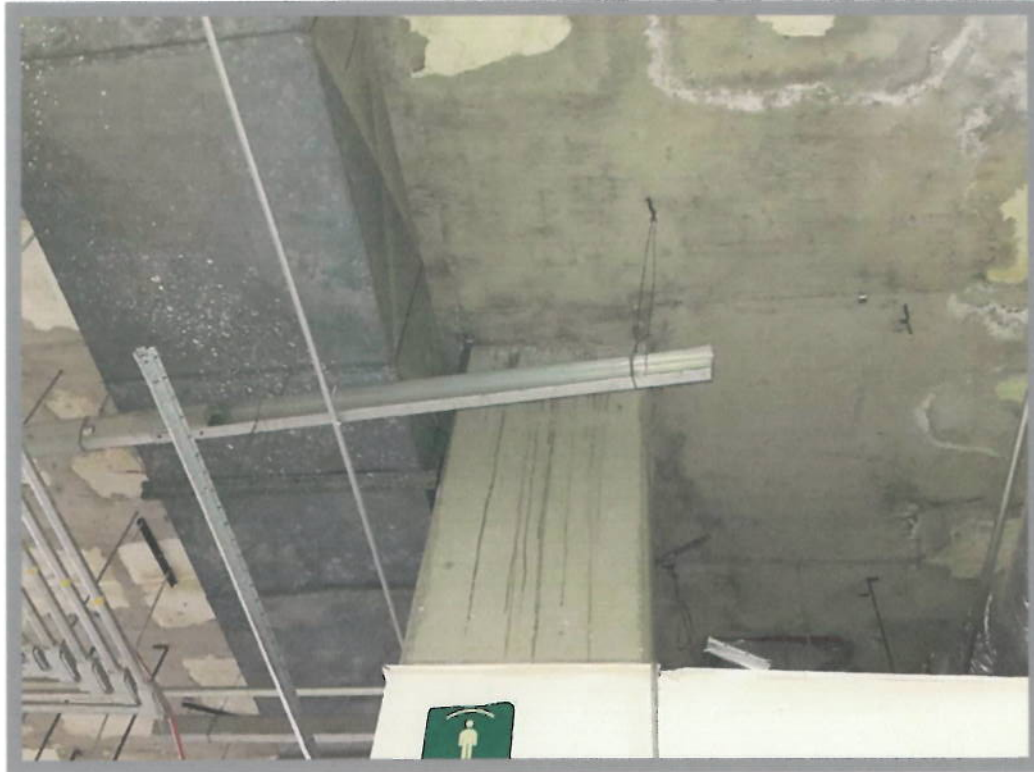
Foto 2
No hay daño estructural en columnas ni capiteles (unión de losa con columnas)

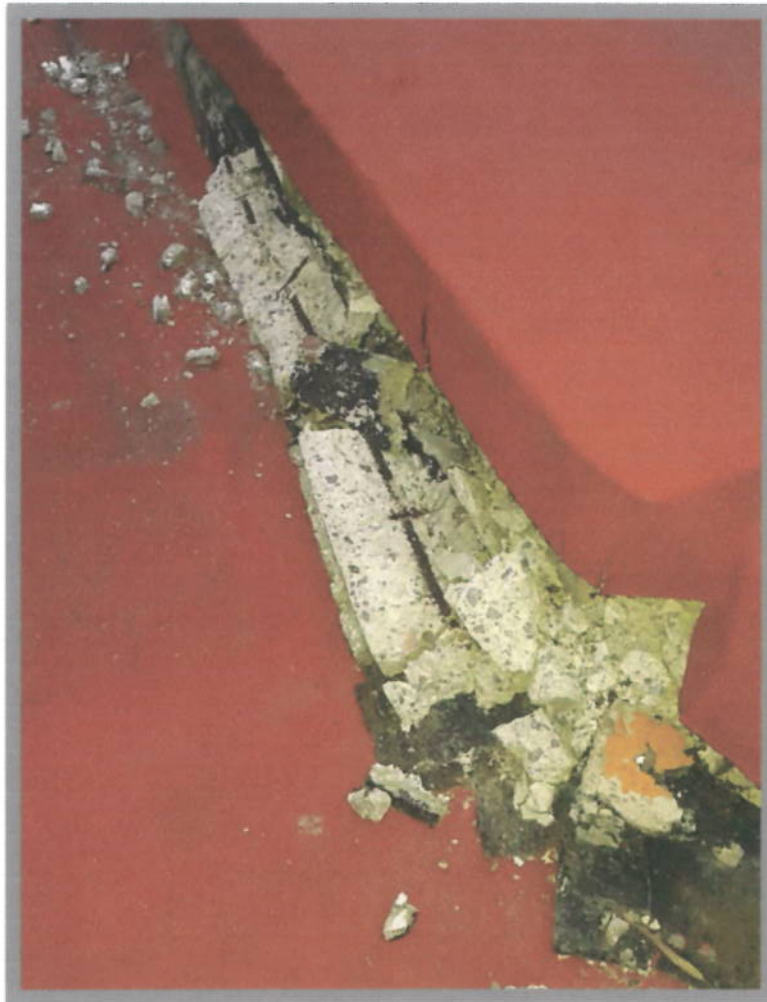
- a) Los edificios, clasificados como construcciones del grupo A2 (artículo 139), **no presenta daños en los elementos estructurales** ni tampoco desplomes o asentamientos diferenciales mayores que los permitidos, por lo que se demuestra que ha tenido un comportamiento satisfactorio ante los sismos de elevada magnitud que ha soportado (septiembre de 1985, 1995, 20 de marzo de 2012, 7 y 19 de septiembre de 2017). Únicamente se presentaron deterioros en algunos elementos de recubrimiento como son ruptura de vidrios, caídas locales de falso plafón, choque en la esquina de dos cuerpos en el pretil y juntas marcadas entre columnas con muros divisorios de tablarroca o mampostería, así como daños en contenidos (caídas de archiveros o librerías). Todo lo anterior, debido a la gran flexibilidad del sistema estructural (losa plana) y a la falta de una separación correcta entre cuerpos.

Foto 3
Choque en pretil de azotea entre junta de edificios (vista desde la azotea).
Es la unión entre cuerpos H y F

- a) Retirar los acabados sueltos (plafones, vidrios, etc.), con el fin de evitar perjuicios en el interior del inmueble.
- b) Se deberá realizar un proyecto de rigidización estructural del inmueble mediante el que se logren reducir los desplazamientos laterales a rangos permisibles, así como el nivel de esfuerzos en cada uno de los elementos estructurales actuales. Se estima que una alternativa para ello podría ser mediante los muros de mampostería debidamente reforzados en combinación con un sistema de contravientos metálicos que reduzcan las excentricidades estáticas y los momentos torsionantes. En la figura 5 se presenta una propuesta de crujía contraventeada.

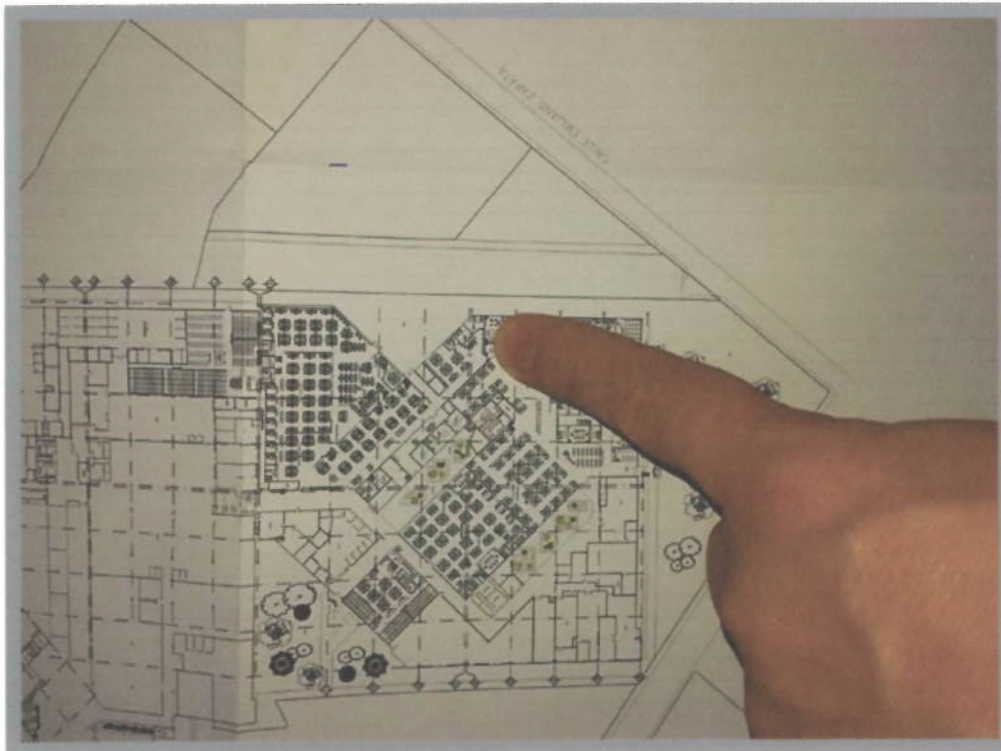
Foto 4
Zona de choque entre edificios H con F debido a que las juntas de construcción son insuficientes y las estructuras son muy flexibles

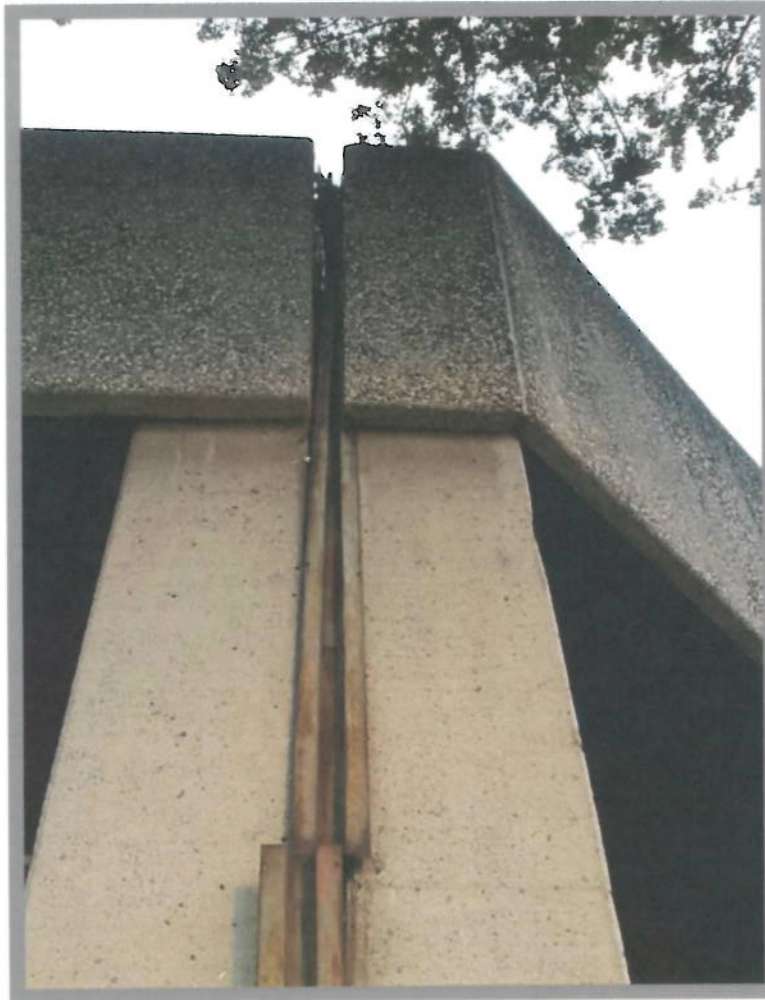
Foto 5
Choque en pretil de azotea entre junta de edificios (vista desde abajo).
Cuerpo H con F

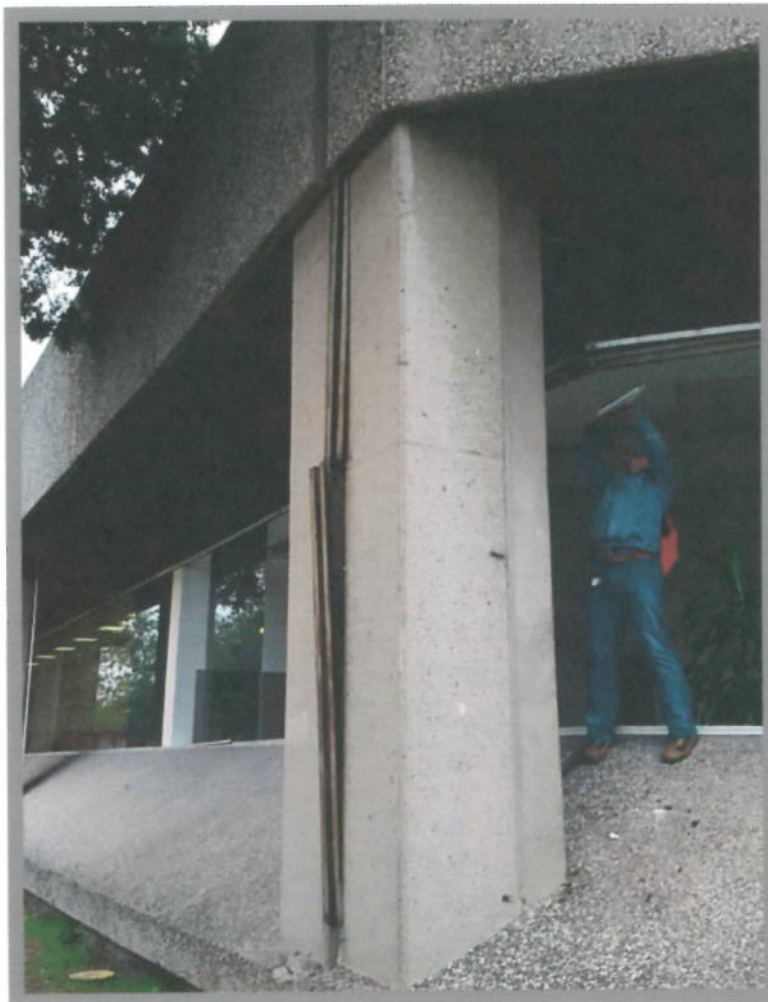
Foto 6
Choque en pretil de azotea entre junta de edificios (vista desde abajo).
Cuerpo H con F. Inspección detallada

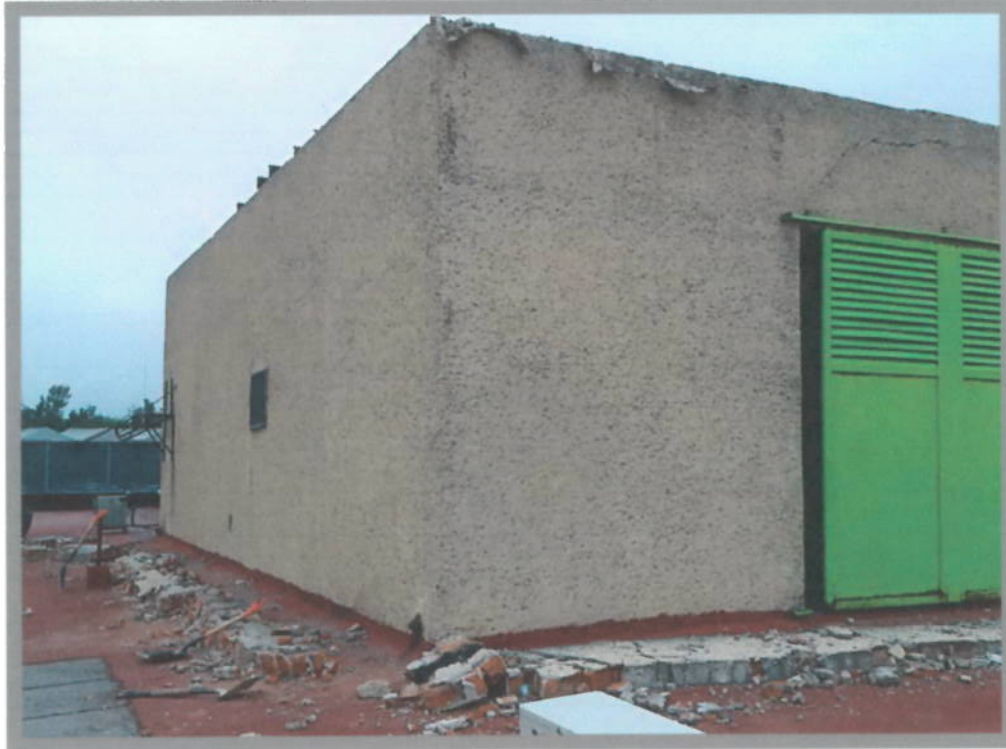
Foto 7
Caída de pretil de cuartos de ULA en azotea

- c) Adicionalmente se sugiere restaurar los muros y pretiles de los cuartos de azotea de las unidades de lavado para mejorar su comportamiento sísmico, ya que se encuentran fisurados y funcionan como apéndices de los inmuebles. Asimismo, se deberán impermeabilizar sus losas, ya que se encuentran muy intemperizadas como consecuencia de falta de mantenimiento en el impermeabilizante. En la figura 6 se muestra una propuesta de restauración de muros divisorios para todos los casos de muros divisorios y en la figura 7 un detalle para sujeción lateral.

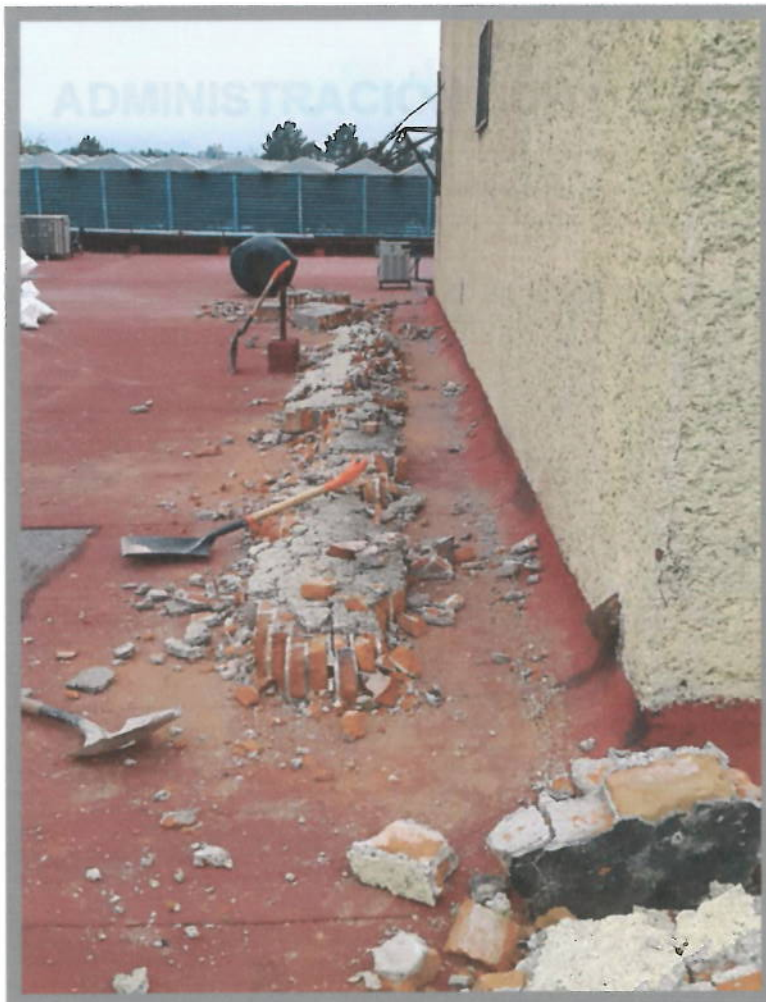
Foto 8
Caída de pretil de cuartos de ULA en azotea. Se encuentra en proceso de retiro de escombros

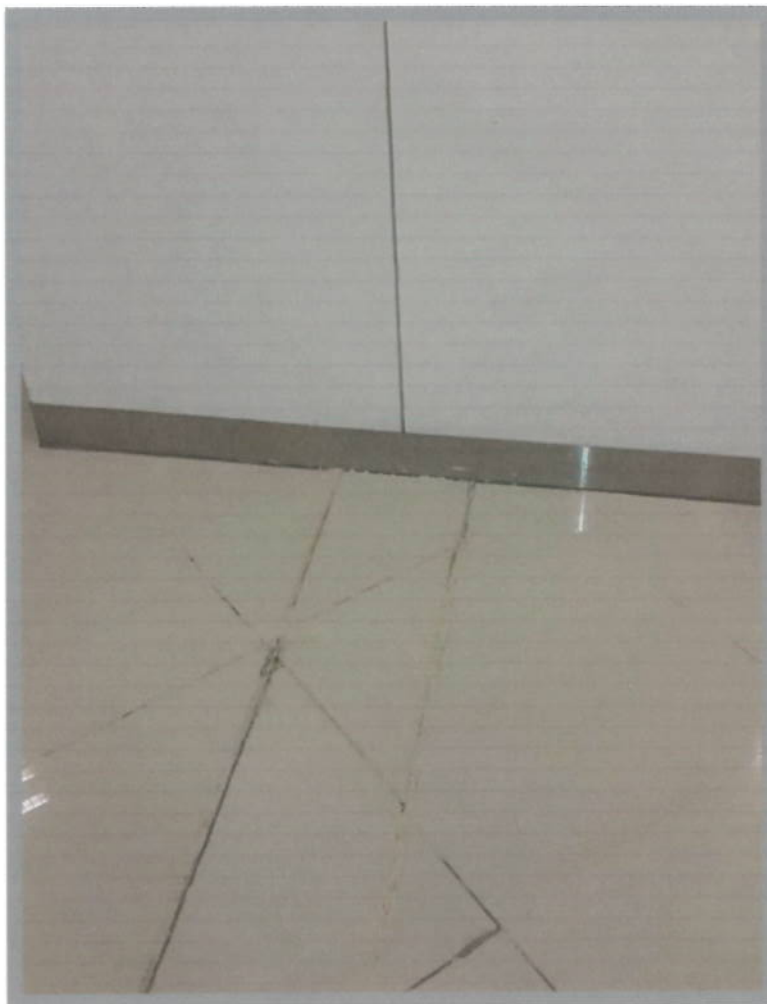
Foto 9
Daño en acabado de piso en la unión entre cuerpos

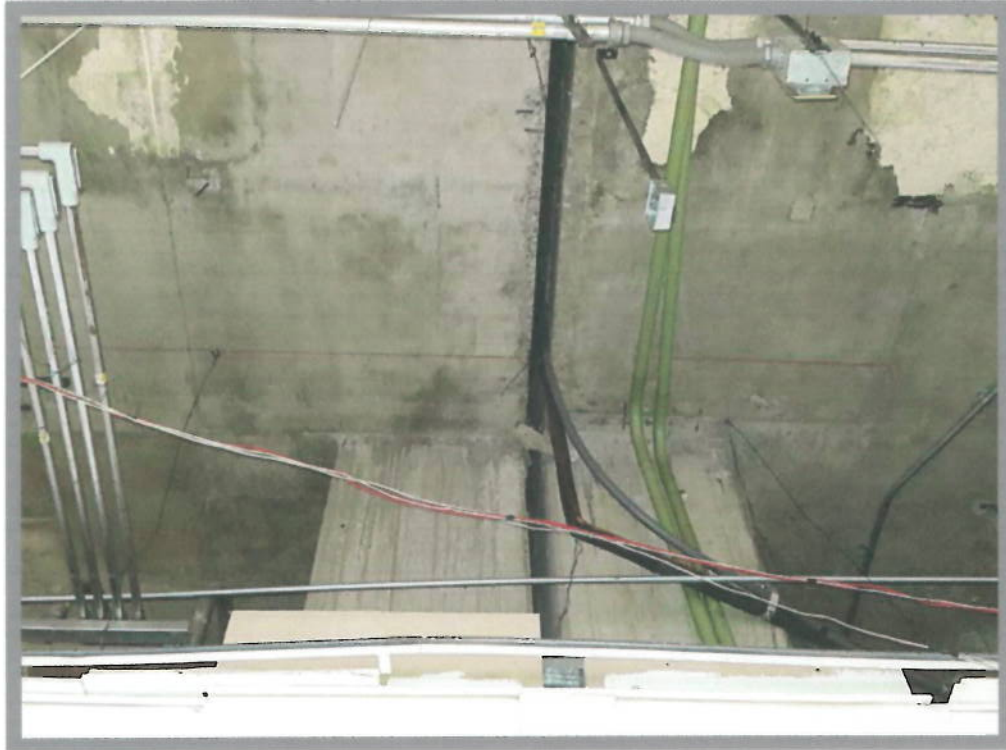
Foto 10

Unión entre cuerpos. Nótese que la separación es pequeña y la flexibilidad del sistema estructural ocasiona choques

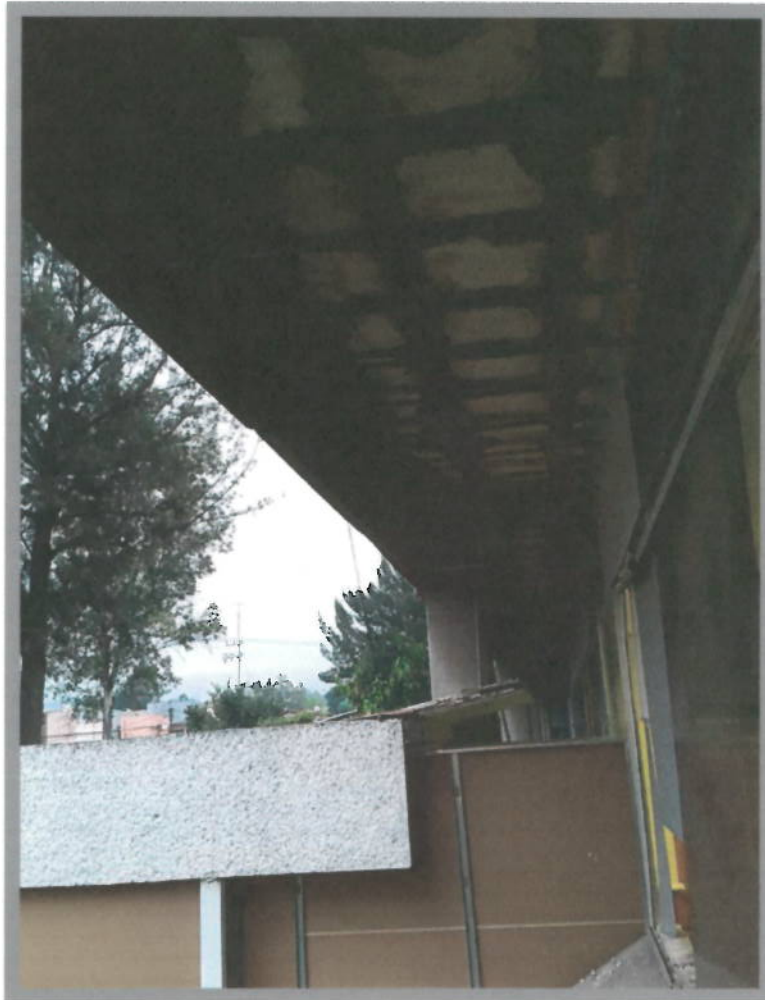
Foto 11
Sistema estructural típico a base de losa reticular plana

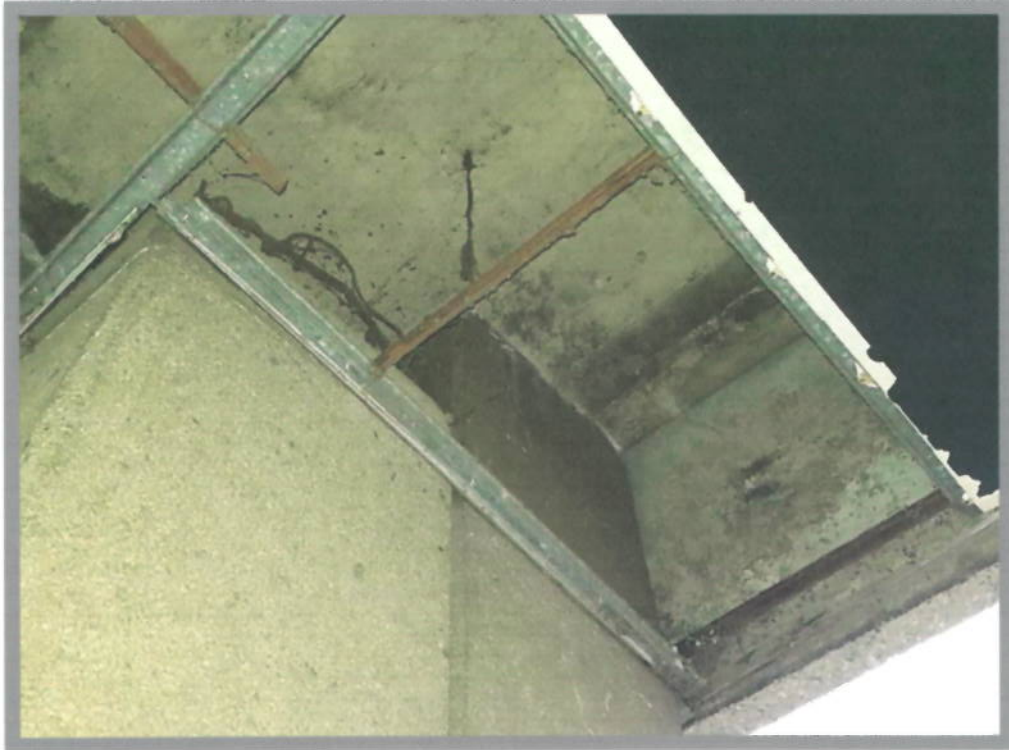
Foto 12
Se aprecia que existen columnas falsas que se agrietaron como la de la izquierda

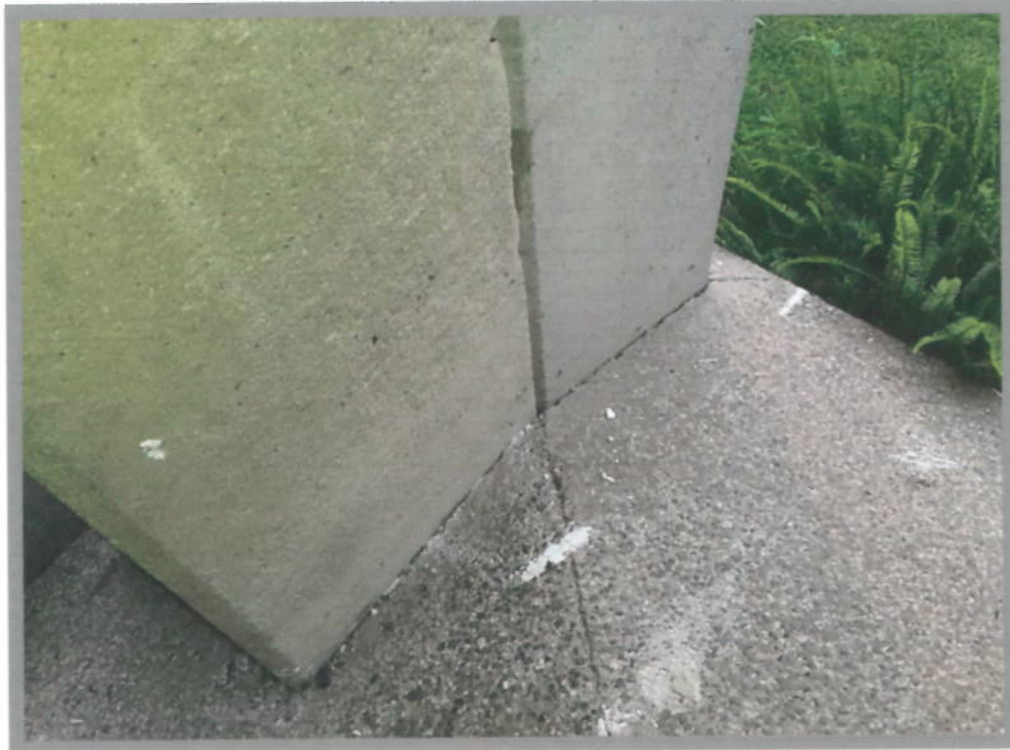
Foto 13
Columna falsa por acabado arquitectónico o para alojar instalaciones y
columna estructural sin daños

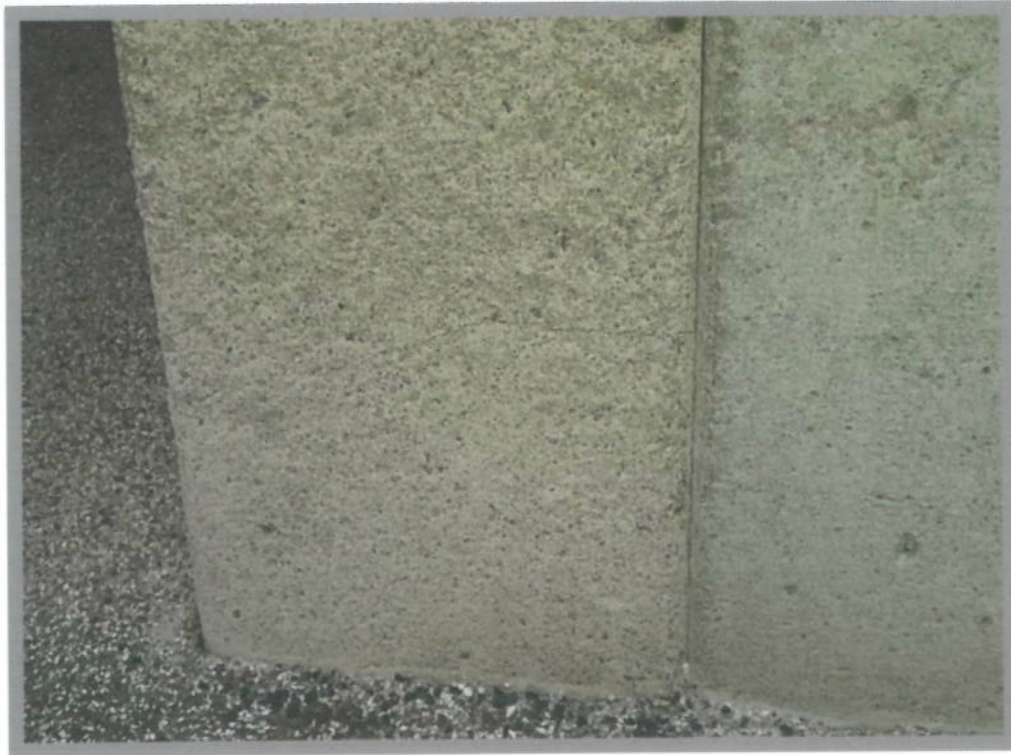
Foto 14
Fisura en la columna falsa de la izquierda (No es daño estructural)

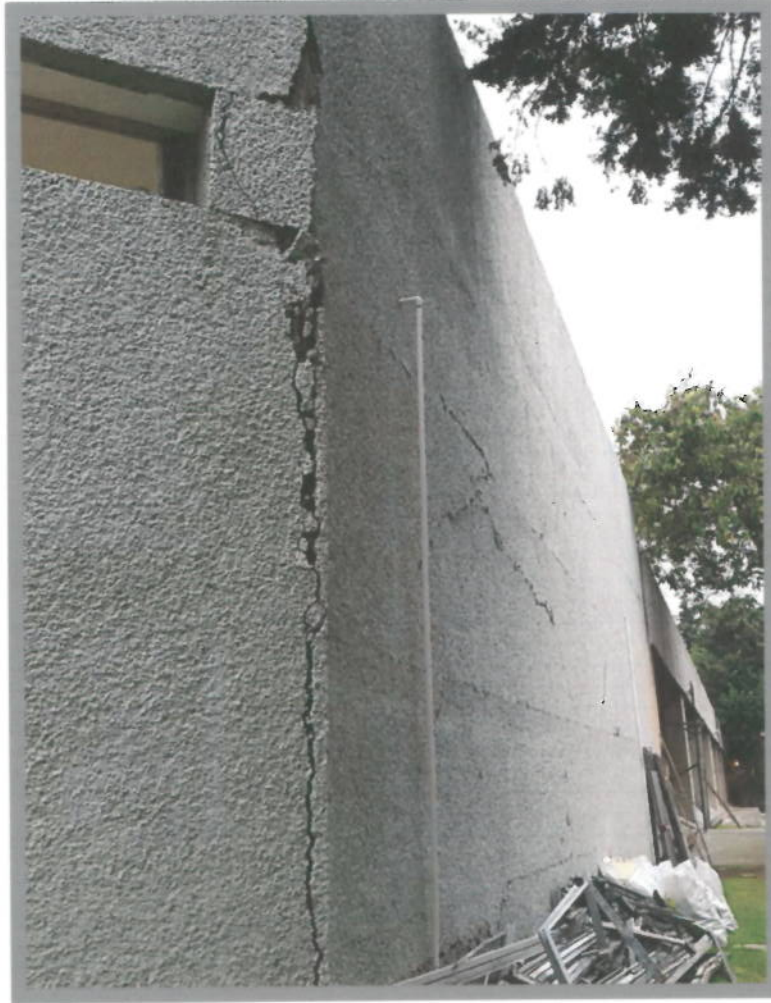
Foto 15
Desprendimiento de acabado de muros de fachadas (No es daño estructural); sin embargo, se recomienda delimitar su zona adyacente como insegura mientras se retira el aplanado suelto

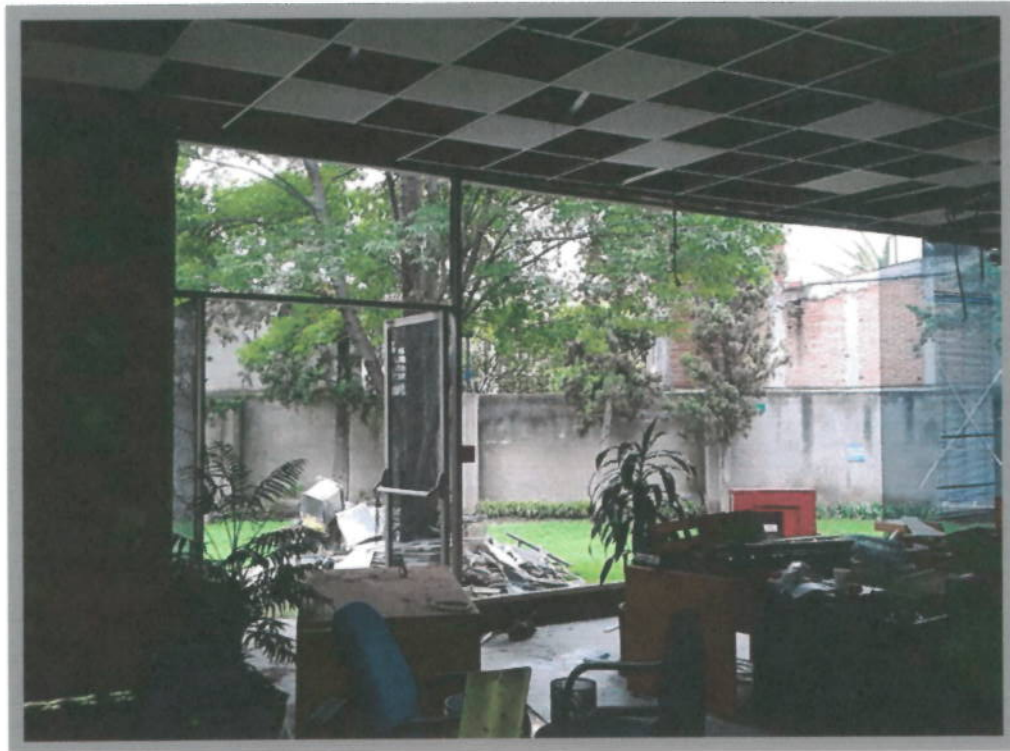
Foto 16
Ruptura de algunos vidrios por la flexibilidad del sistema estructural

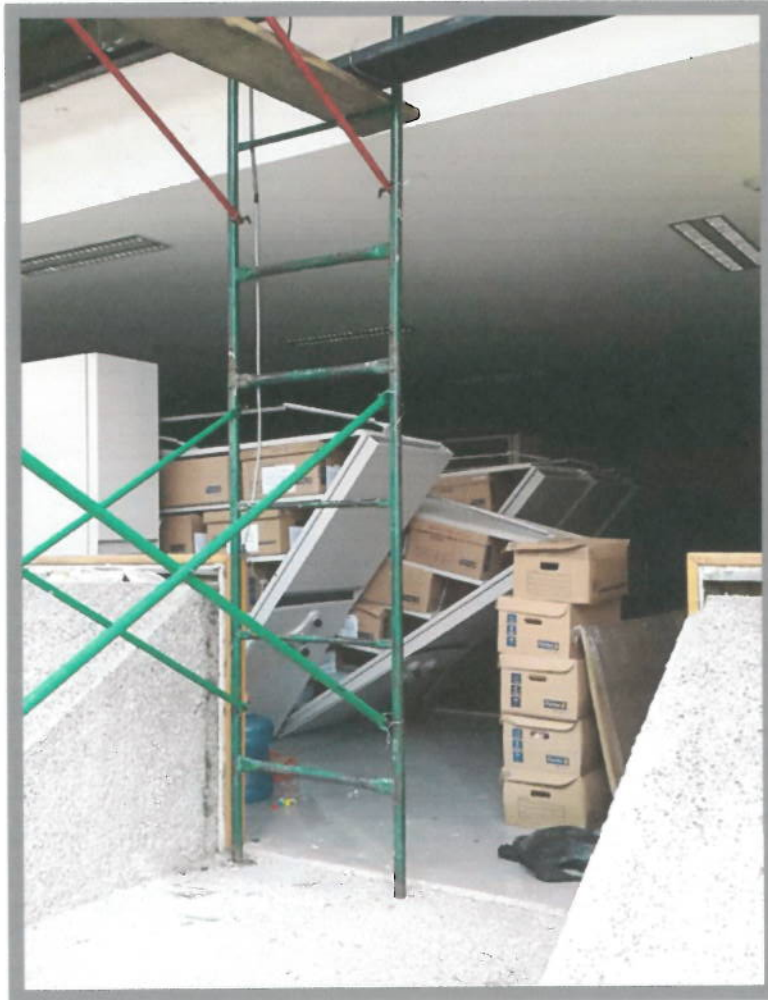
Foto 17
Caída de archiveros por las deformaciones de los edificios

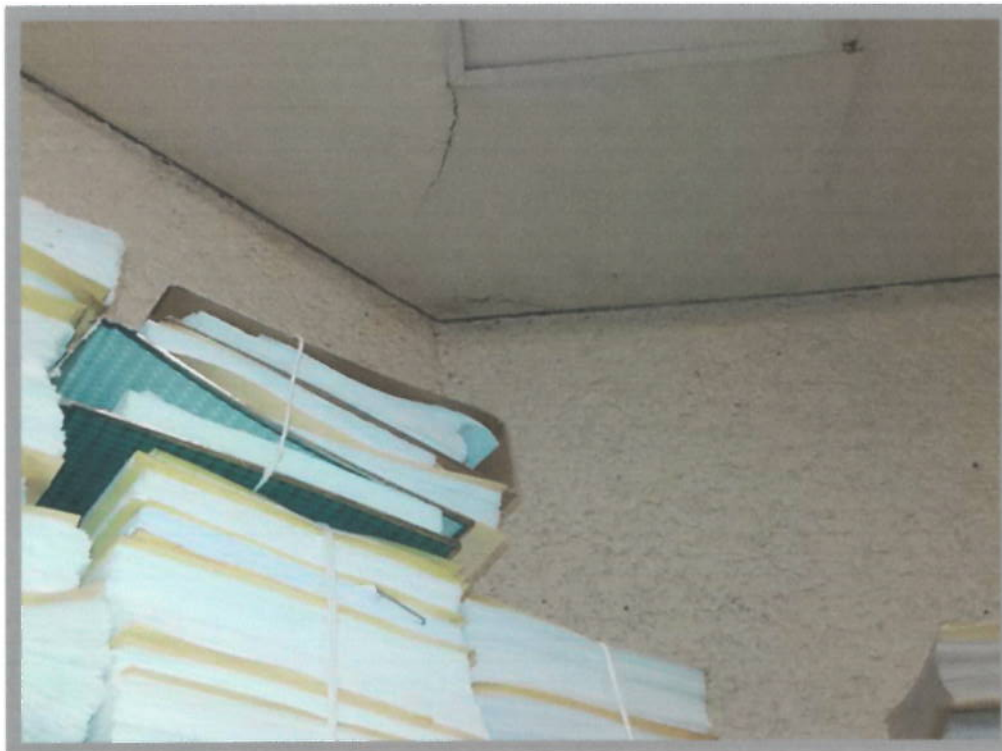
Foto 18
Separación entre plafón y columnas (No es daño estructural)

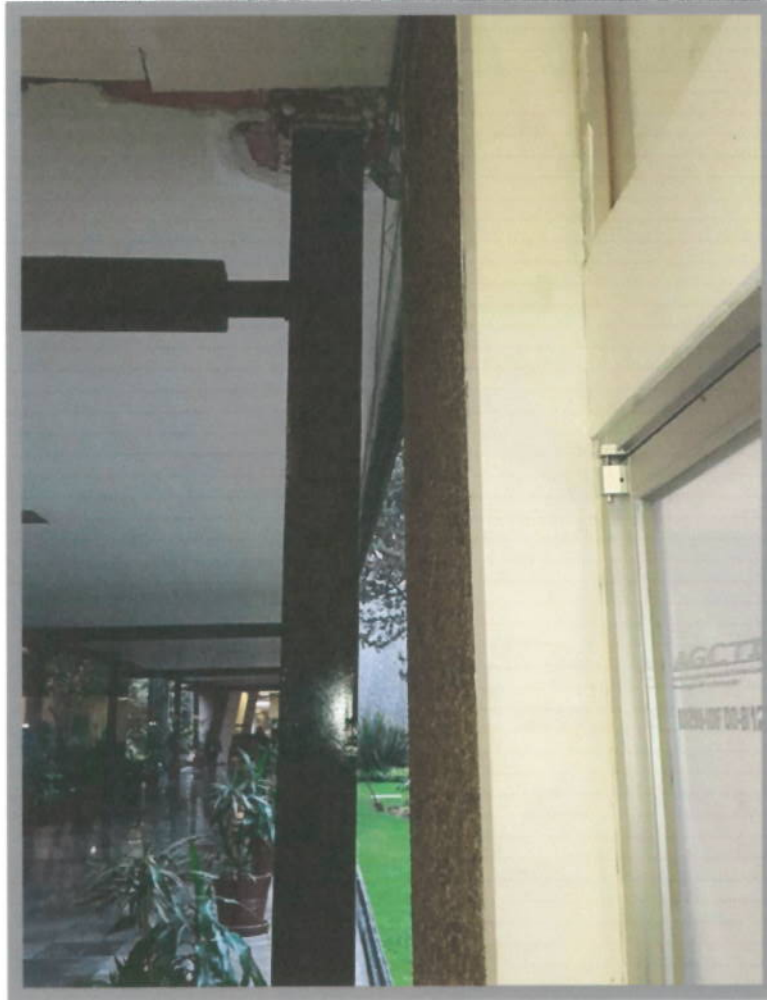
- Se encontró un desplomo apreciable en las columnas de acero de un puente peatonal a nivel de planta baja que conduce al Cuerpo A.

Foto 19
Desplomo en puente peatonal de acero que conduce al Cuerpo A

- d) Se deberá realizar una revisión numérica del puente de intercomunicación con el Cuerpo A que tome en cuenta los valores reales de desplomo y en su caso emitir las especificaciones de refuerzo.

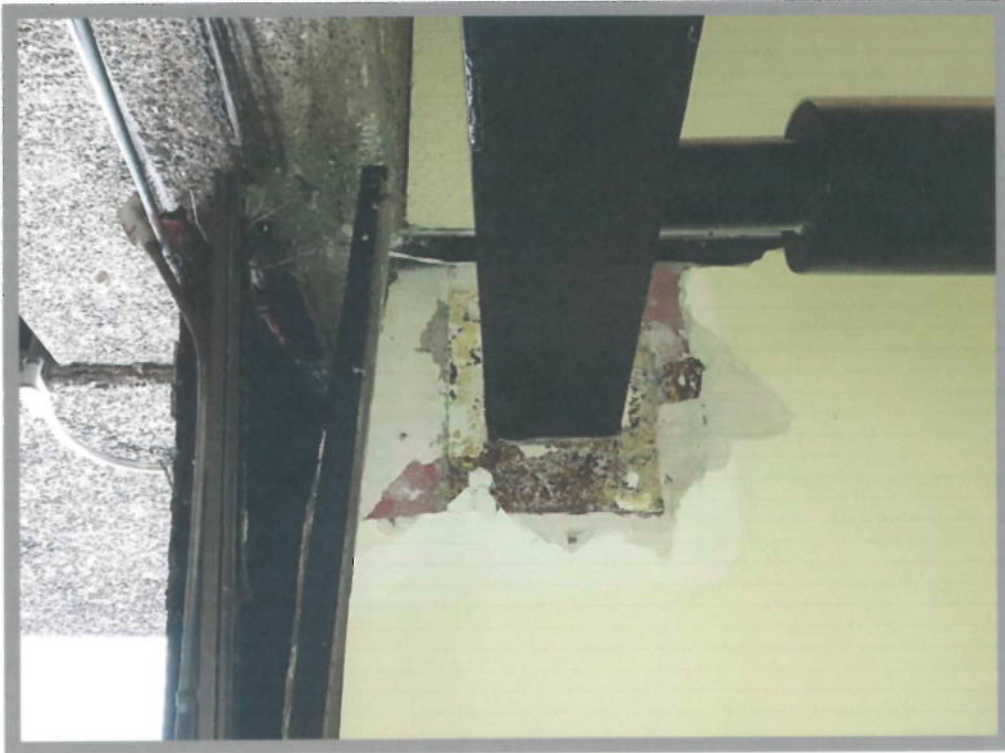
Foto 20
Desplomo en puente peatonal de acero que conduce al Cuerpo A. Se deberá hacer una revisión numérica detallada
