CENTRO DE DESARROLLO COMUNITARIO Y CENTRO DE REHABILITACIÓN INTEGRAL "TLAZOCIHUALPILLI" MAYO 2018

SEGUIMIENTO A LAS INDICACIONES DEL DICTAMEN DE ESTABILIDAD Y SEGURIDAD ESTRUCTURAL

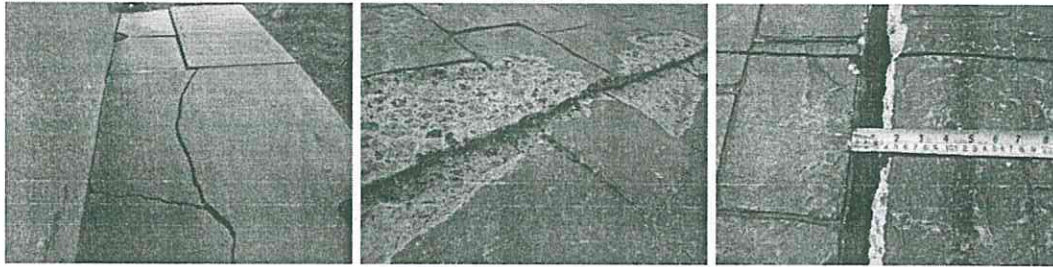
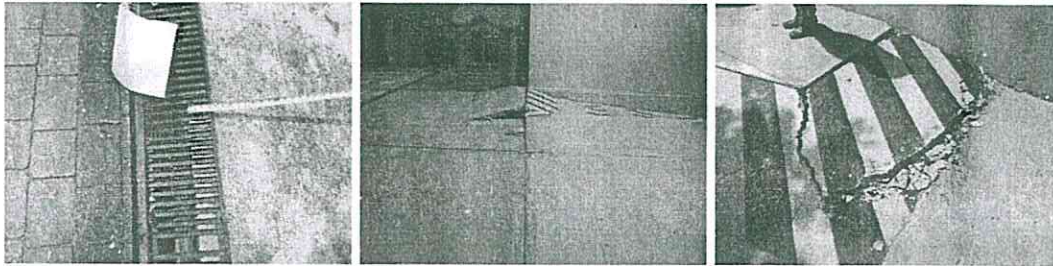
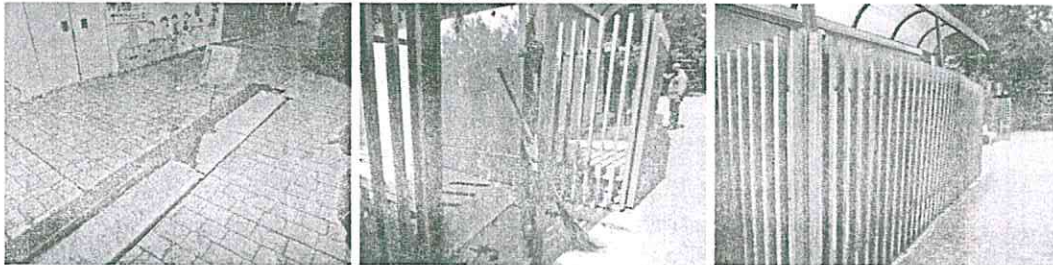
Hacer las renivelaciones de terreno necesarias y restituir todos los firmes afectados.

ANTES: Firmes afectados.

Se demolieron y retiraron todos los firmes de concreto levantados, así como los pavimentos quebrados y acabados que se rompieron.

Se realizaron todas las renivelaciones del terreno afectadas por el movimiento sísmico con material mejorado.

Se repararon todos los firmes interiores y exteriores, así como los pavimentos texturizados.

En los casos donde había acabados cerámicos y vinílicos, se restituyeron completamente.

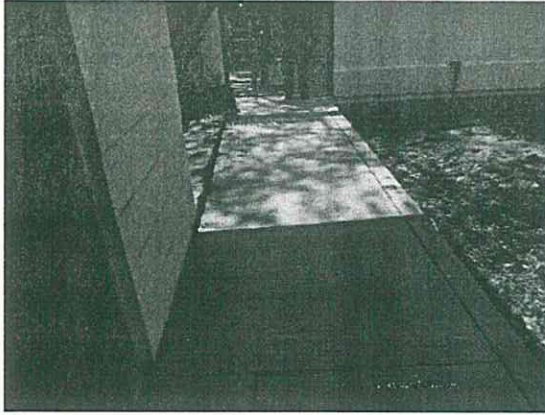
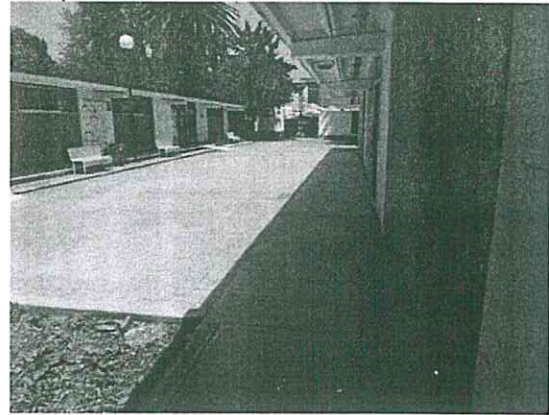
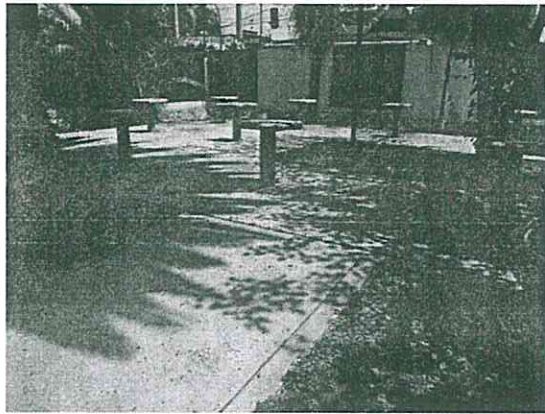
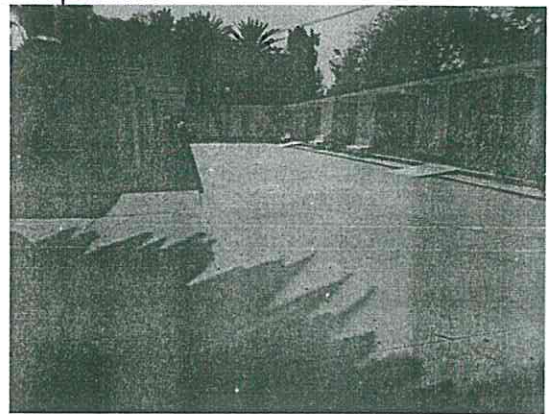
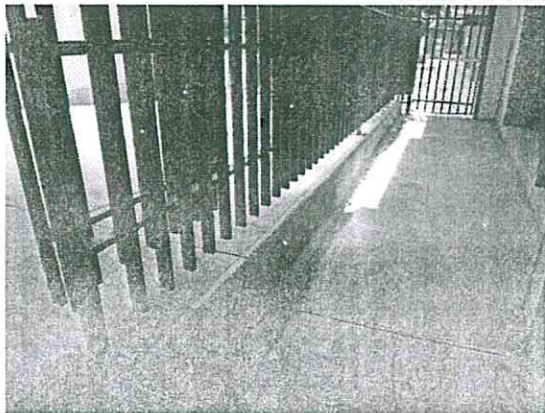
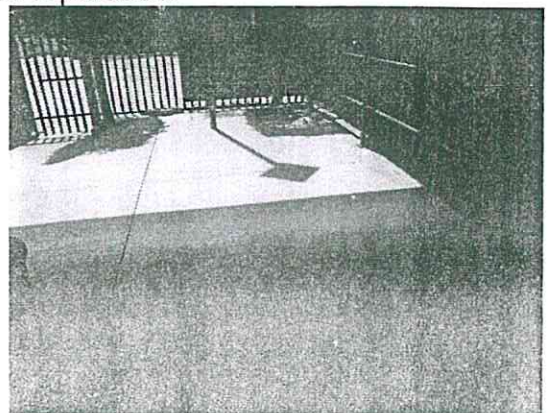
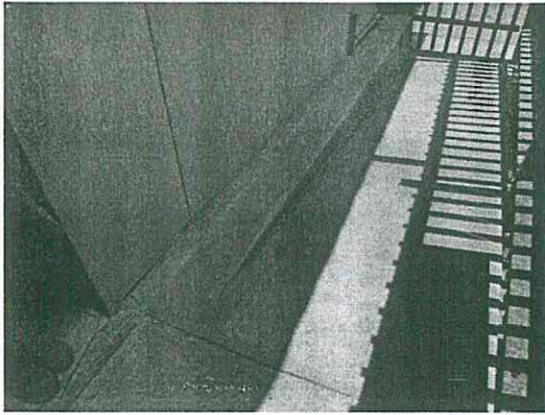
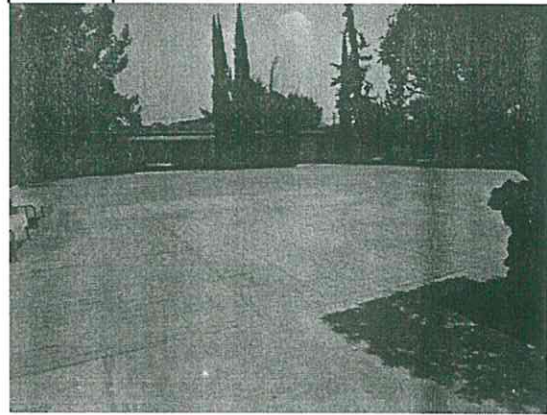
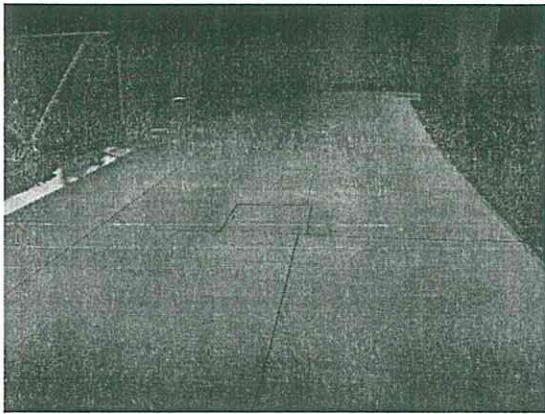
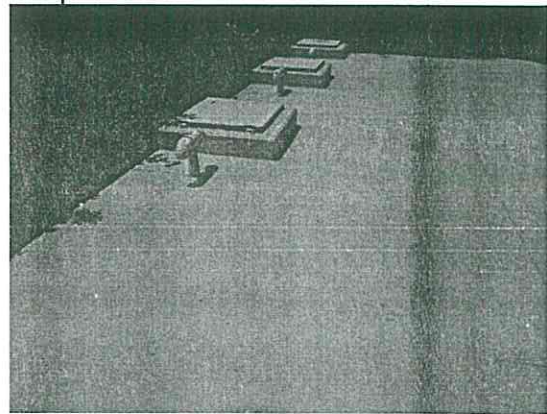
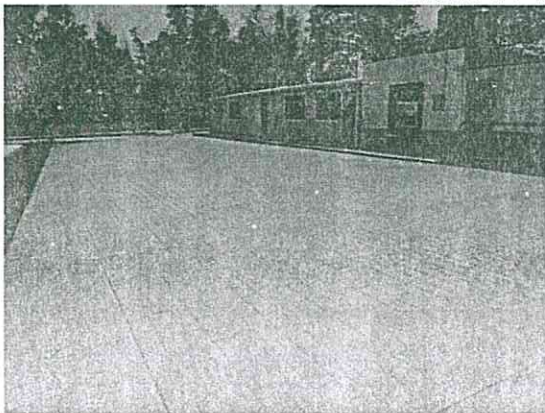
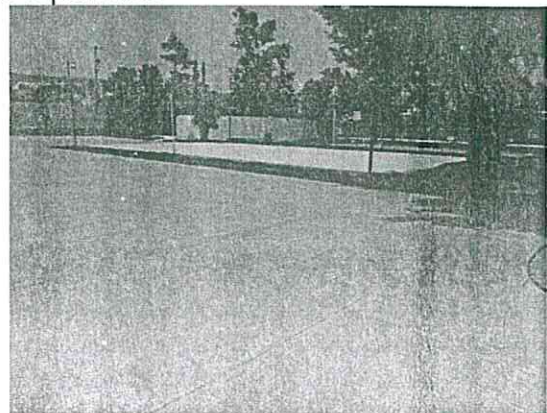
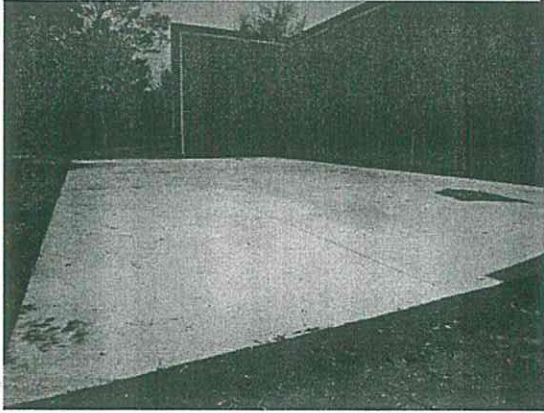
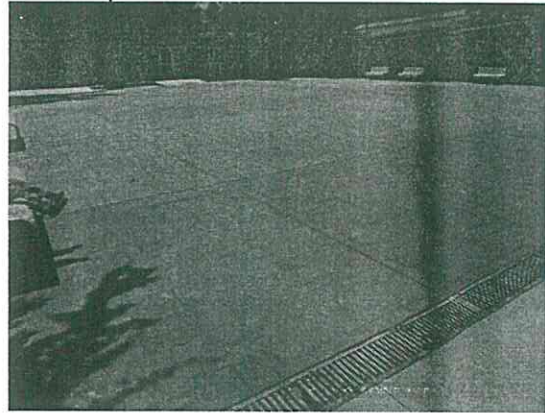
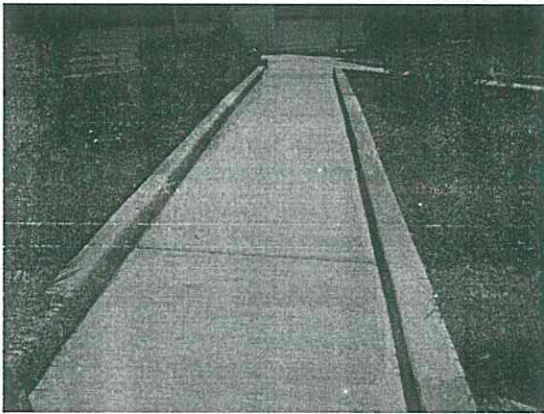
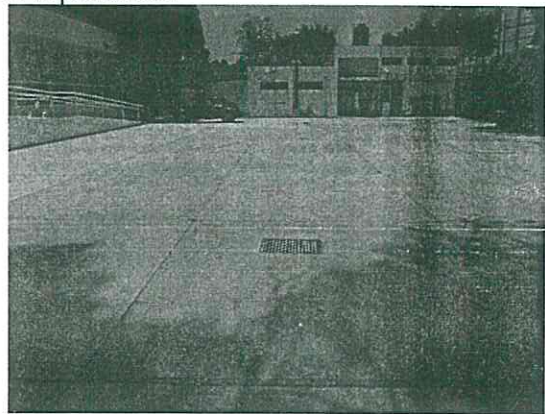
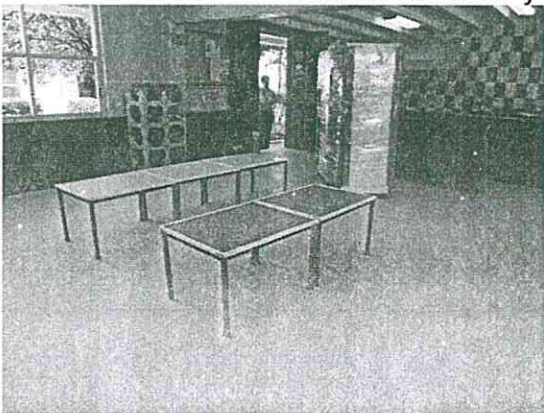
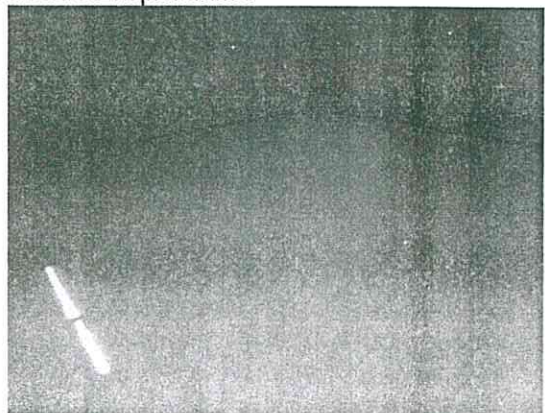
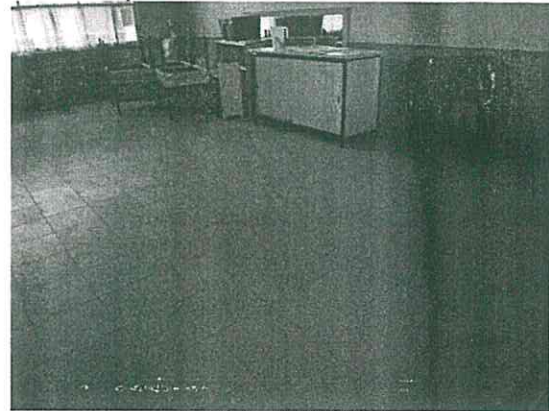
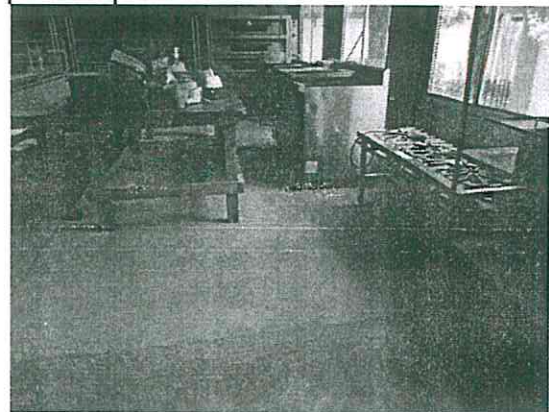
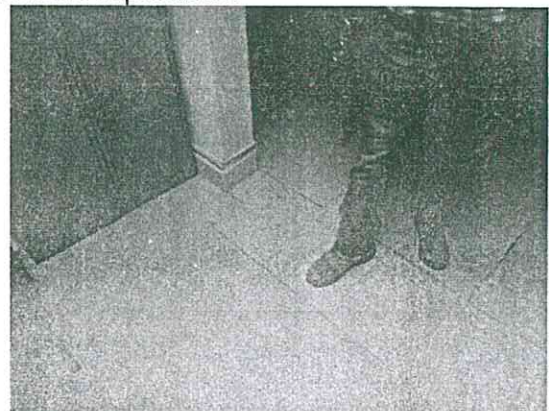
AHORA: Firmes reparados.

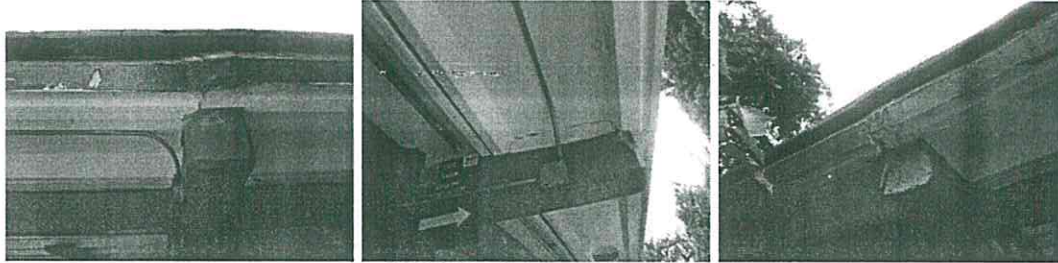
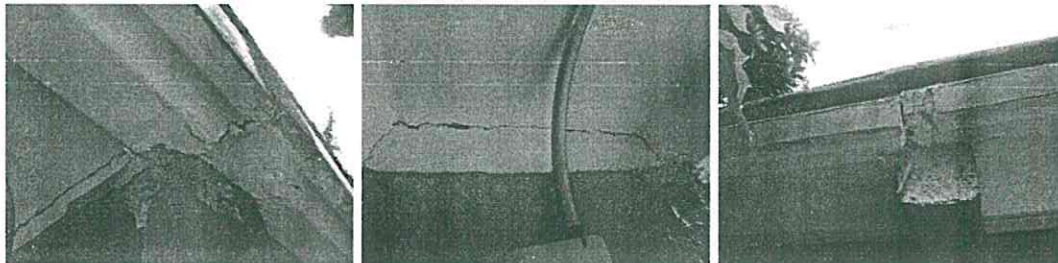
Fijar de piso a techo dos PTR que garanticen la estabilidad de una sección de la losa de concreto volada, del cuerpo de la entrada.

ANTES: Losa afectada.

Se colocaron varios perfiles metálicos fijados tanto al piso como a la losa y soldados a la trabe metálica existente, a manera de garantizar la estabilidad del tramo volado de la losa prefabricada de concreto armado del cuerpo del acceso principal al inmueble.

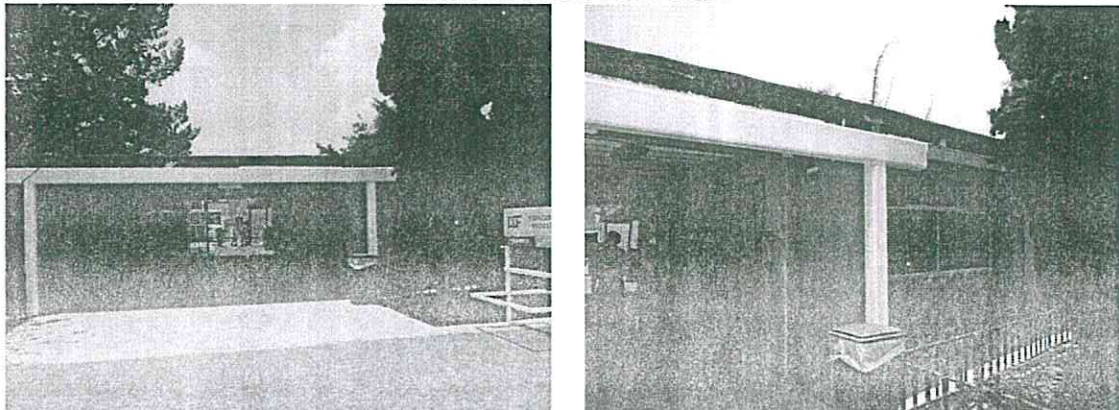
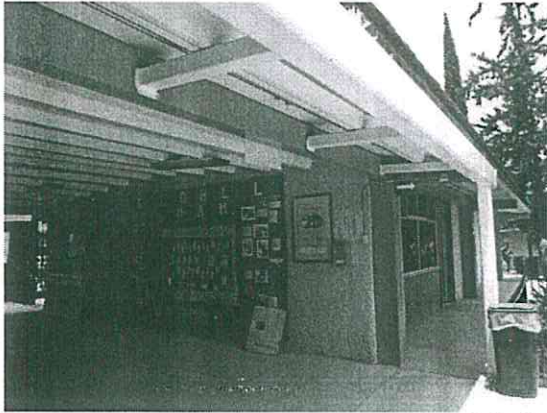
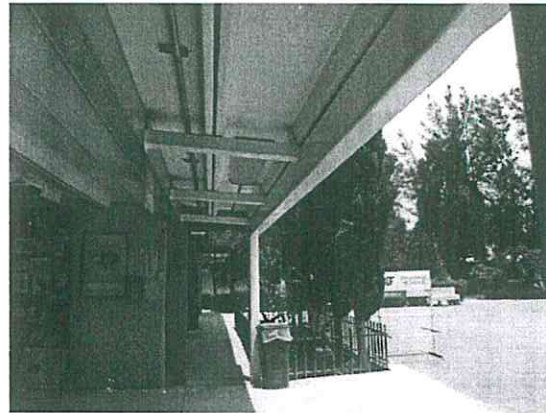
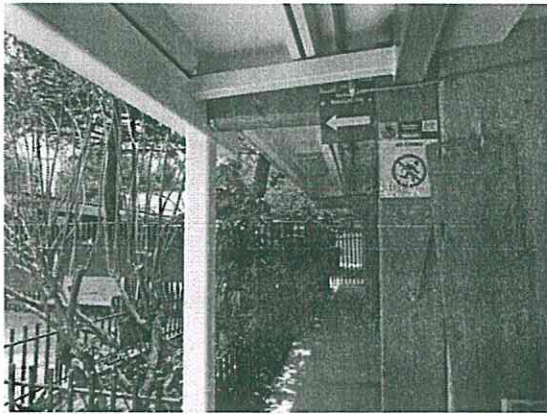
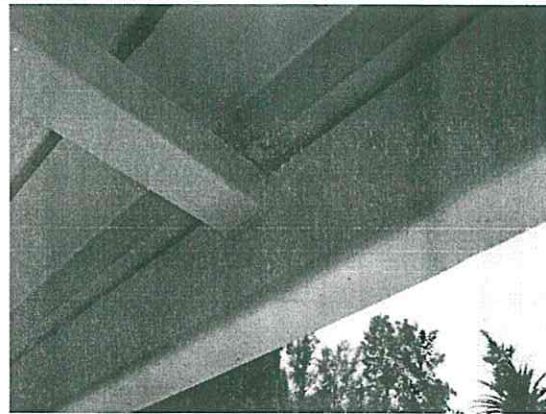
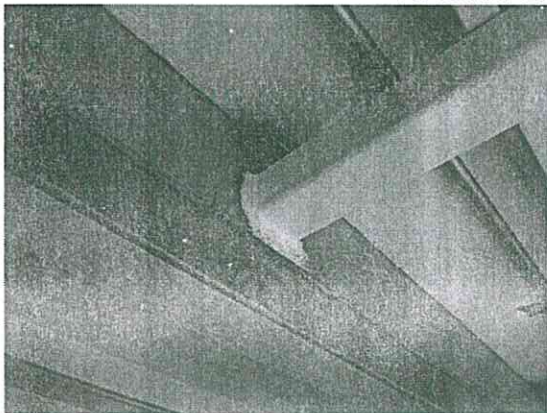
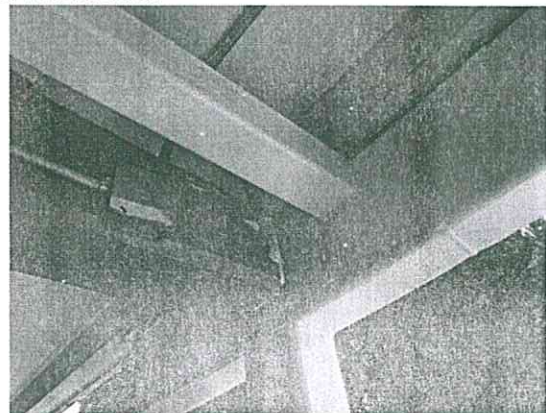
AHORA: Losa reforzada.

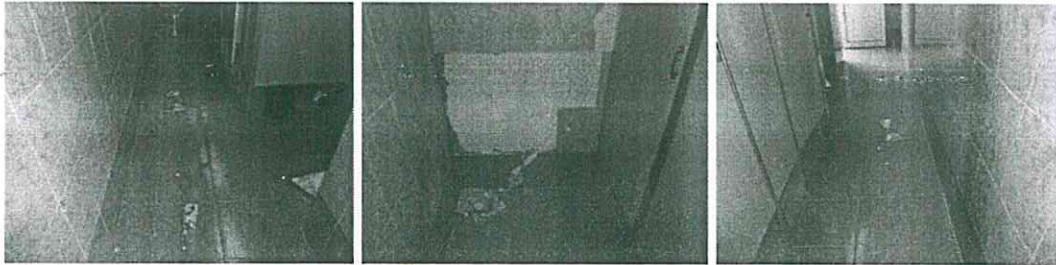
Restituir todas las losetas cerámicas afectadas tanto en piso como en muro, del sanitario que fue afectado linealmente de lado a lado, por una falla del terreno.

ANTES: Pisos afectados.

Se retiraron las áreas de piso y lambrín de loseta cerámica rotas y se restituyeron por piezas nuevas con características similares al modelo original.

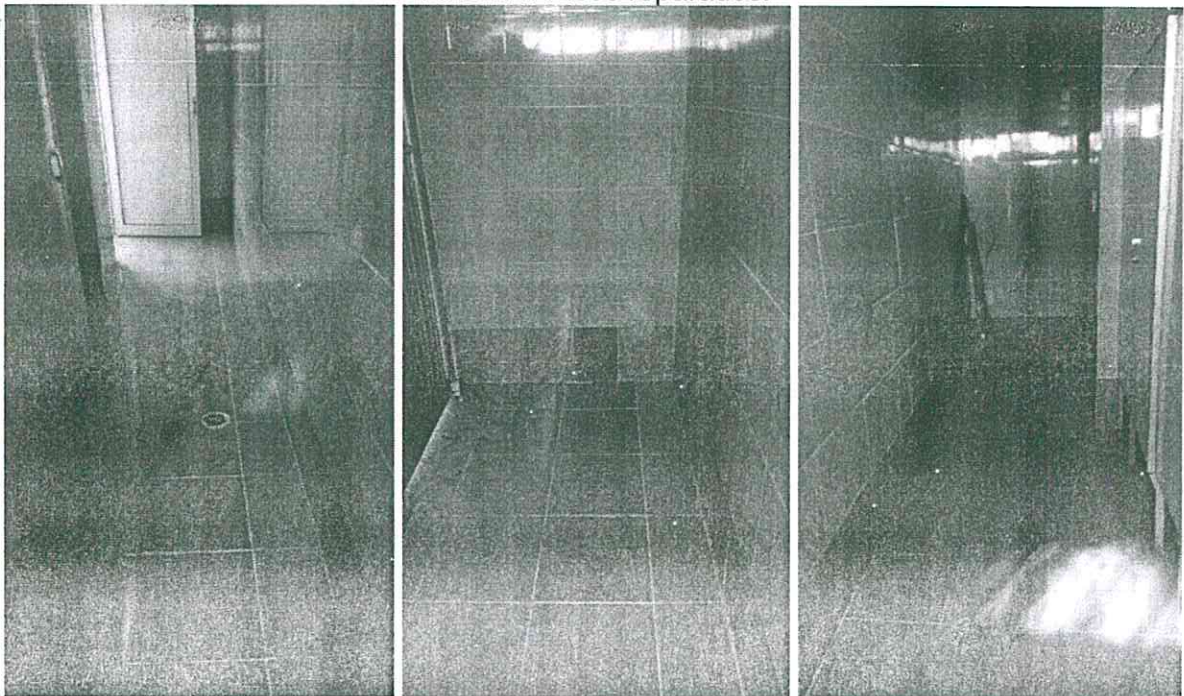
AHORA: Pisos reparados.

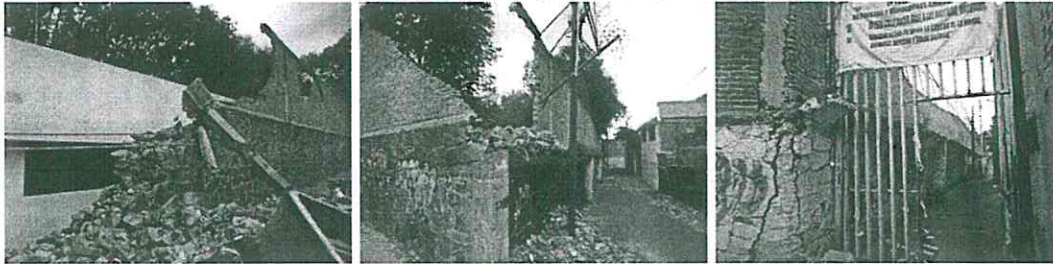
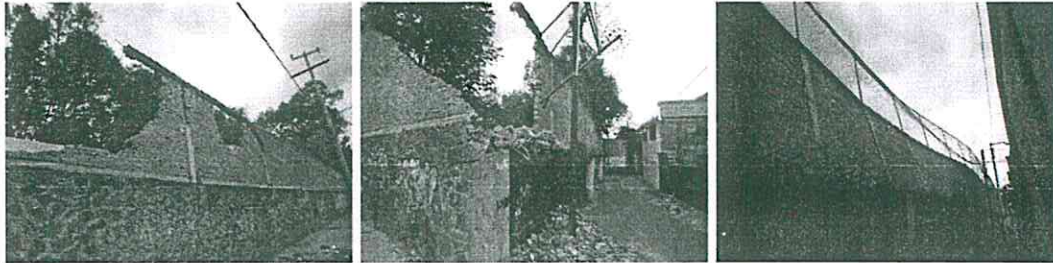
Restituir la totalidad de la barda afectada de las calles Canal Nacional Chalco Amecameca y Cerrada Bernardo Amat, para garantizar la verticalidad de todo el muro, así como el correcto anclaje de todos los castillos. Como refuerzo adicional, se deben poner cadenas intermedias.

ANTES: Bardas afectadas.

En la calle Canal Nacional de Chalco Amecameca se demolió parte del basamento de piedra braza y de los muros de tabique que estaban desplomados e inestables.

Se volvió a fabricar el basamento de piedra afectado. Se volvieron a fabricar los muros de tabique sobre este basamento de piedra braza. Los muros de tabique se levantaron sobre una cadena de desplante de concreto armado, se confinaron con castillos de concreto armado a cada 3 metros, anclados al basamento de piedra. Finalmente se cerraron con una cadena de remate de concreto armado. Se aplicaron aplanados interiores y exteriores de mezcla de cemento arena a algunos de los muros, en particular solo en los que anteriormente contaban con este acabado. Los demás muros quedaron de tabique aparente. Para mejorar la apariencia, en la cara interior del basamento de piedra se aplicó pintura negra y blanca.

En la Cerrada Bernardo Amat esquina con Canal Nacional de Chalco Amecameca, se demolieron los muros de tabique que presentaban una inclinación que hacía inminente su inestabilidad. Se demolió parte del escalón superior de las gradas. Se levanto una sección de la parte superior del muro de piedra braza en la zona de gradas, misma que presentaba afectaciones por el empuje del terreno.

Se volvió a forjar la sección de muro de piedra braza. Se volvieron a fabricar los muros de tabique sobre el basamento de piedra braza. Los muros de tabique se levantaron sobre una cadena de desplante de concreto armado, se confinaron con castillos de concreto armado a cada 3 metros, anclados al basamento de piedra. Finalmente se cerraron con una cadena de remate de concreto armado. Todos los muros quedaron de tabique aparente. Se volvió a fabricar con concreto armado el último escalón de la zona de gradas. Para mejorar la apariencia, en la cara interior y exterior del basamento de piedra se aplicó pintura.

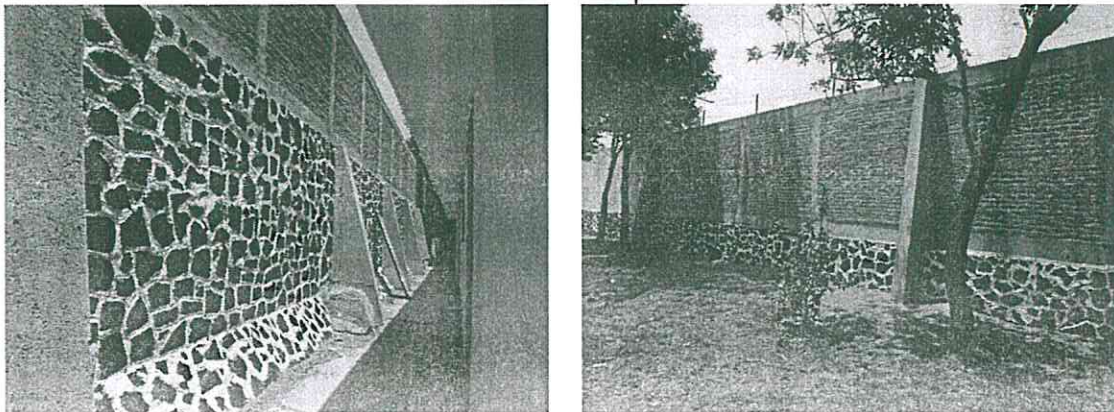
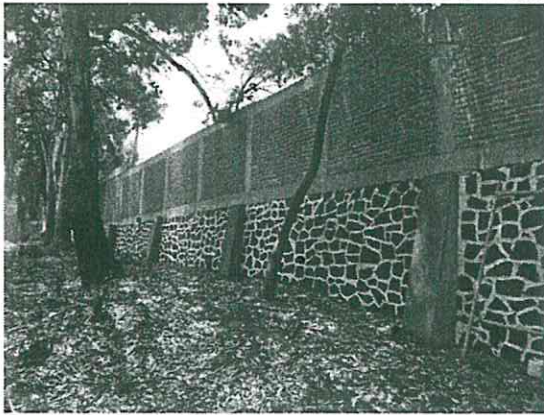
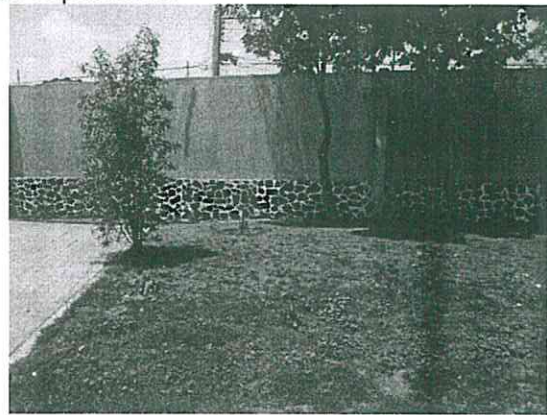
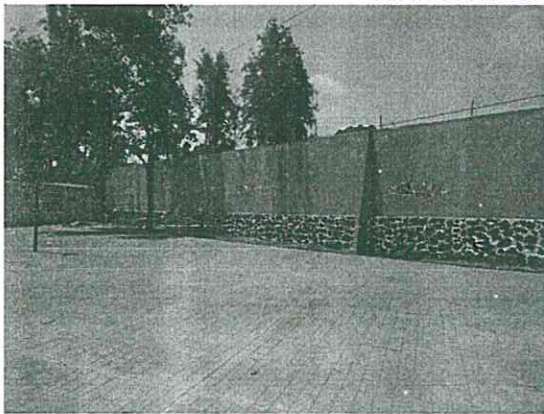
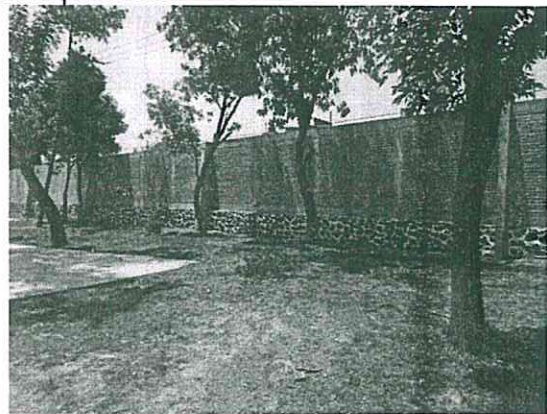
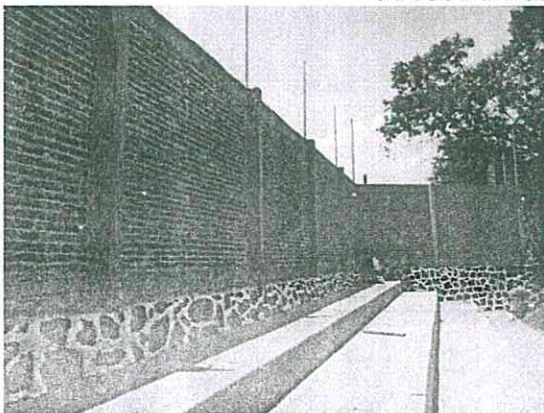
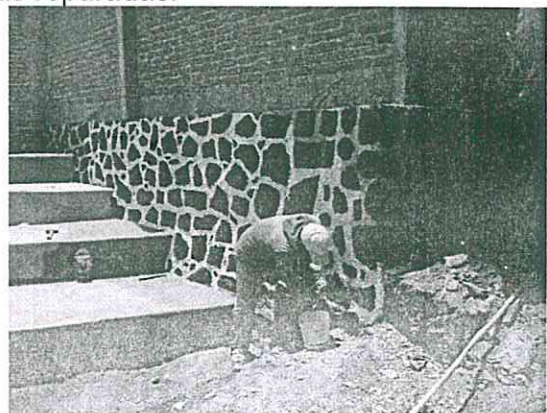
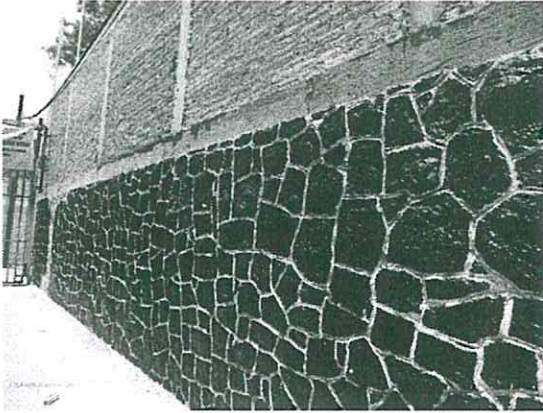
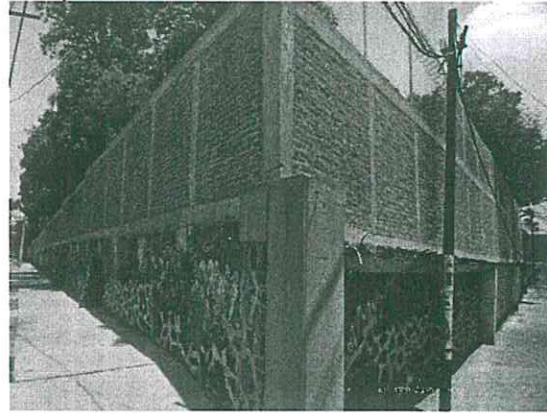
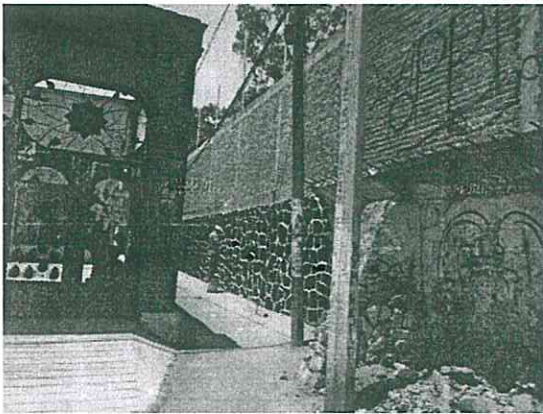
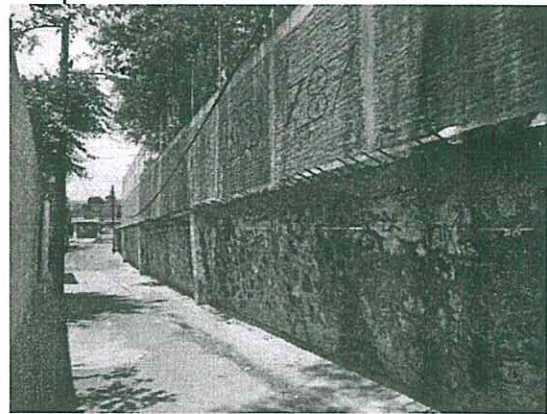
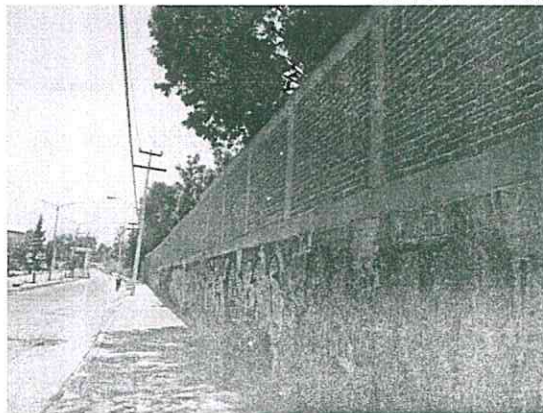
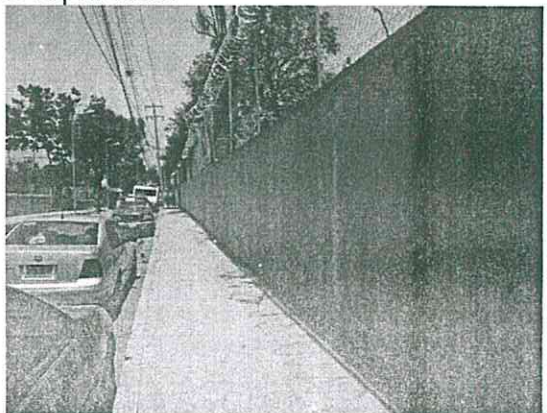
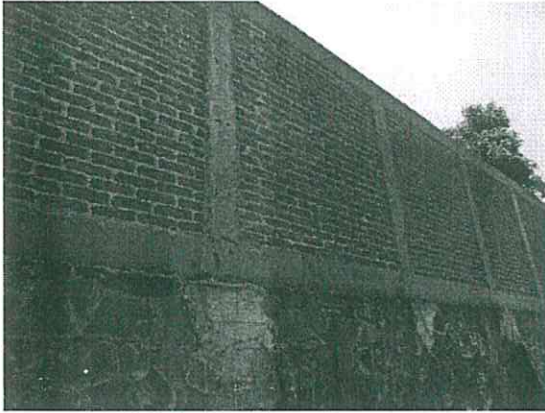
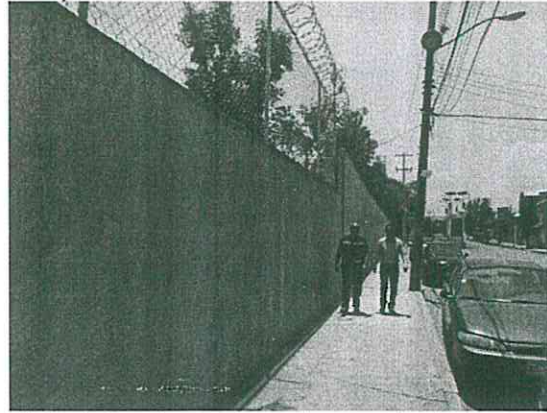
AHORA: Bardas reparadas.

En la esquina de la Cerrada Bernardo Amat con la calle Canal Nacional de Chalco Amecameca, se forjó una columna de concreto armado.

Finalmente, se restituyó la parte de la malla ciclónica sobre el muro de tabique que se había retirado. Todo fue con material nuevo.

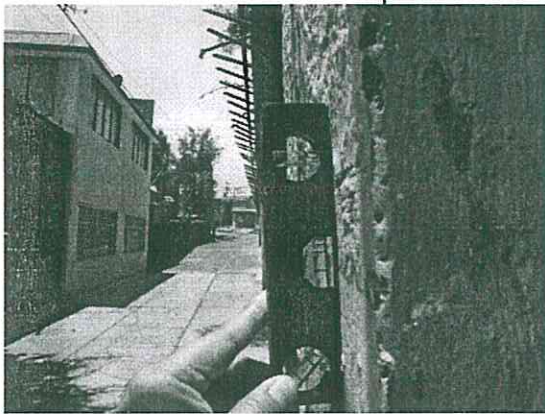
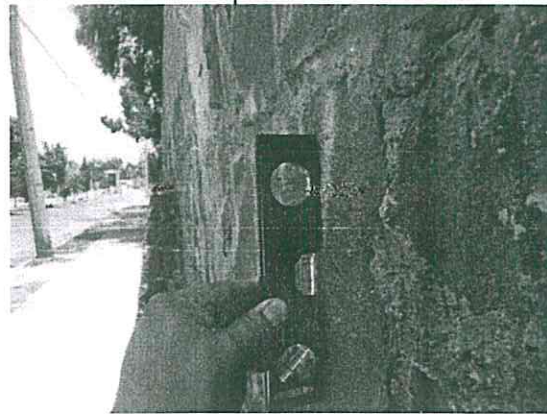
AHORA: Bardas sin reparar sin verticalidad. Bardas reparadas verticales

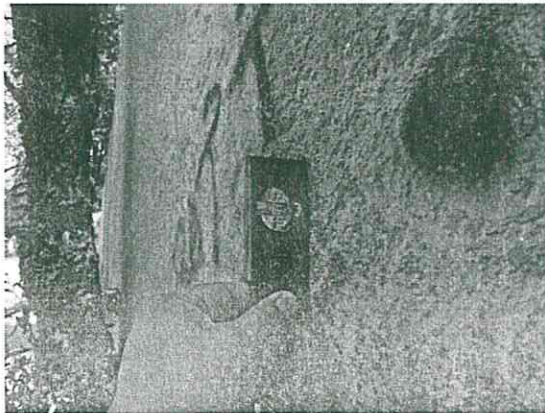
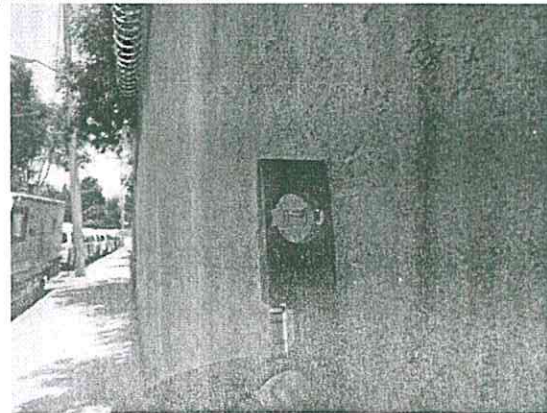
AHORA: Bardas reparadas verticales.

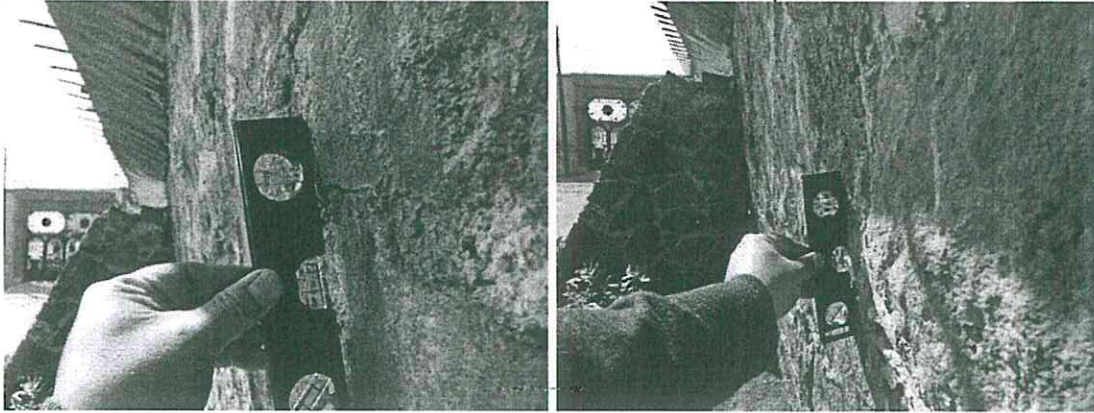
AHORA: Se conservan basamentos de piedra.

En la Cerrada Bernardo Amat esquina con Isidro Tapia, se conserva el muro de piedra braza con sus contrafuertes, se demuelen los muros de tabique, se cuele una cadena y se coloca malla electrosoldada.

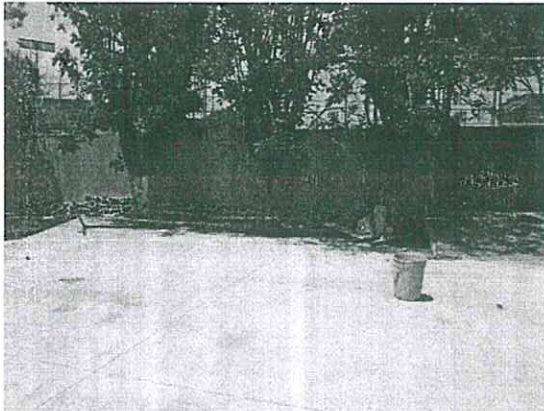
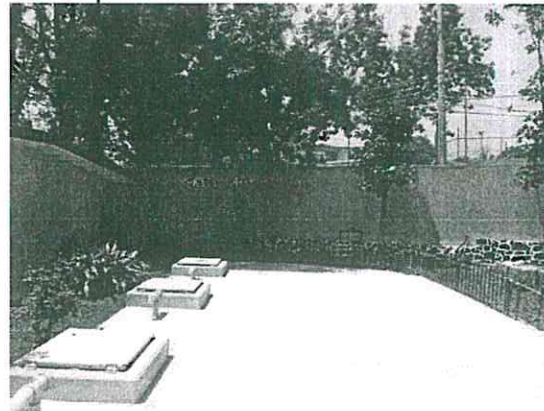
Se aclara que solo hubo afectaciones en las bardas de las calles Canal Nacional Chalco Amecameca y en la Cerrada Bernardo Amat.

De esta manera, la sección de basamento a la que hacia referencia esta indicación, en realidad se trata de la calle Canal Nacional Chalco Amecameca, misma que queda solventada en la indicación cuatro.

AHORA: Bardas reparadas.

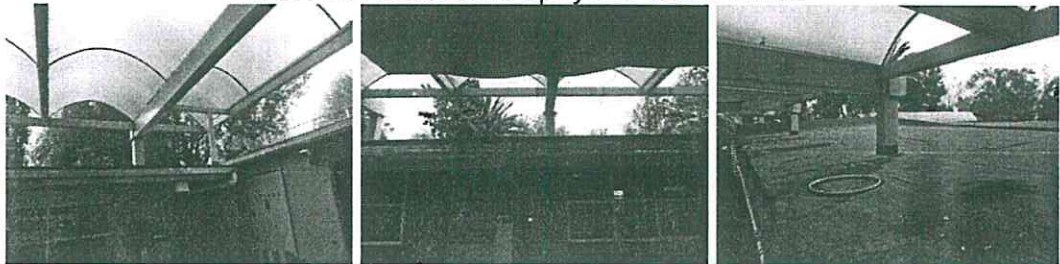
Retirar la pesada estructura metálica que sostiene la techumbre del patio conformado entres dos cuerpos de aulas, ya que esta carga seguramente no está considerada en el diseño estructural de la losa, situación que pone en riesgo las construcciones en comento.

ANTES: Estructura apoyada sobre aulas.

Se levantaron ocho columnas metálicas con sección de 20cm x 20 cm. Se anclaron en zapatas aisladas de 120cm x 120cm y en dados de 30cm x 30cm de concreto armado. Las ocho columnas se soldaron en la parte superior a la estructura metálica existente. Estos ocho apoyos sustituyeron a los existentes que estaban sobre las aulas.

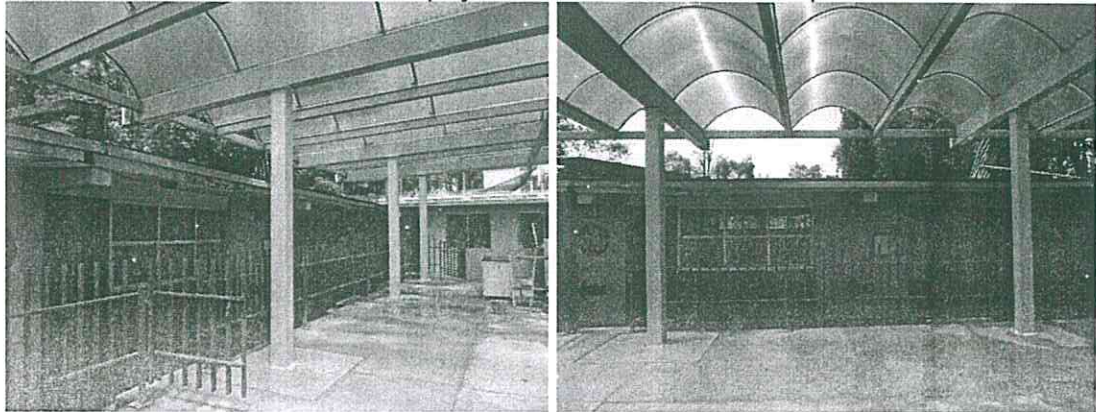
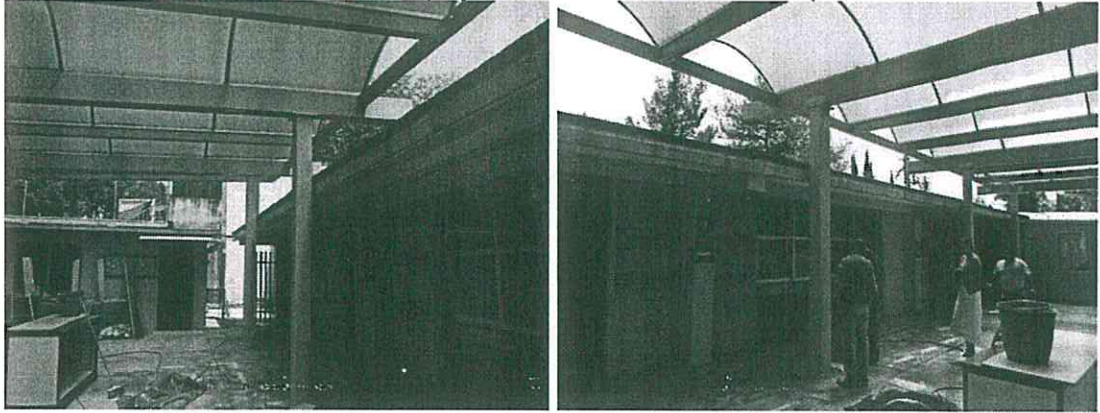
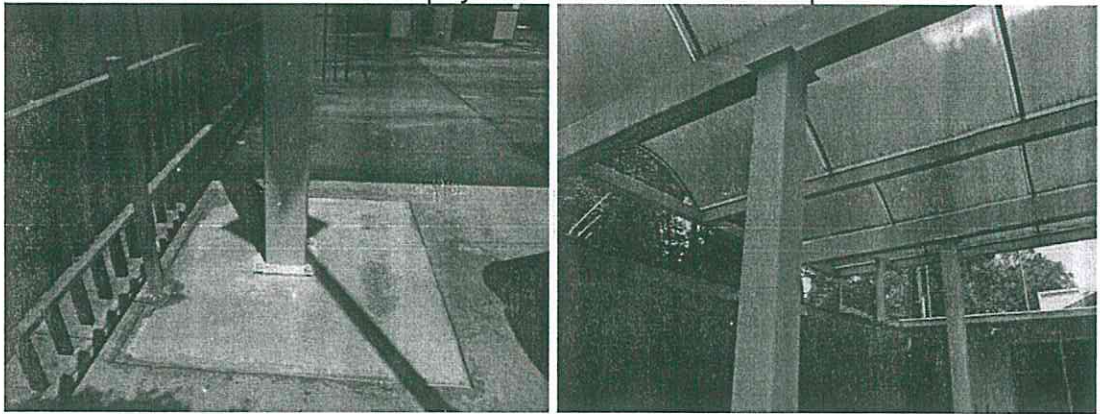
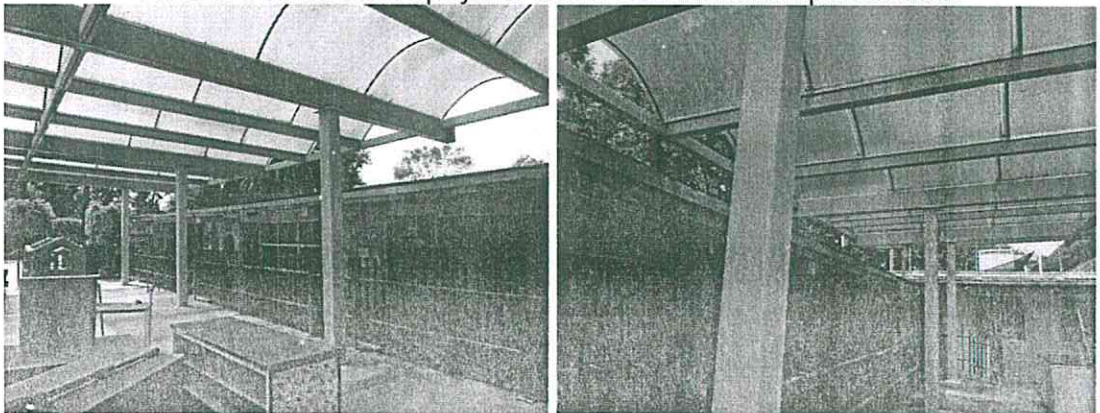
AHORA: Estructura apoyada sobre columnas independientes.

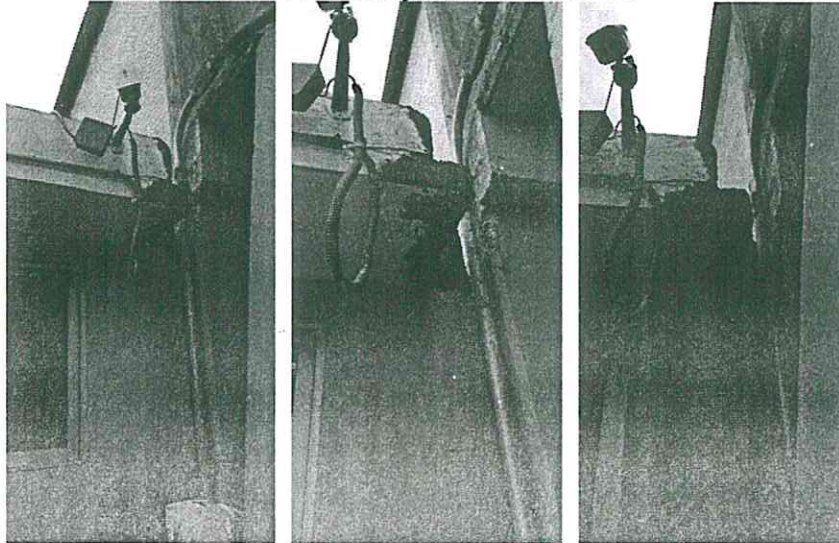
Separar el cuerpo que está pegado al edificio de la escuela colindante. Lo anterior para hacer que trabajen las construcciones de manera independiente durante los movimientos sísmicos.

AHORA: Con junta constructiva

Se realiza un corte sobre la losa y pretil de concreto que estaban pegados a un elemento colindante a manera de generar la junta constructiva que les permita trabajar de manera independiente.

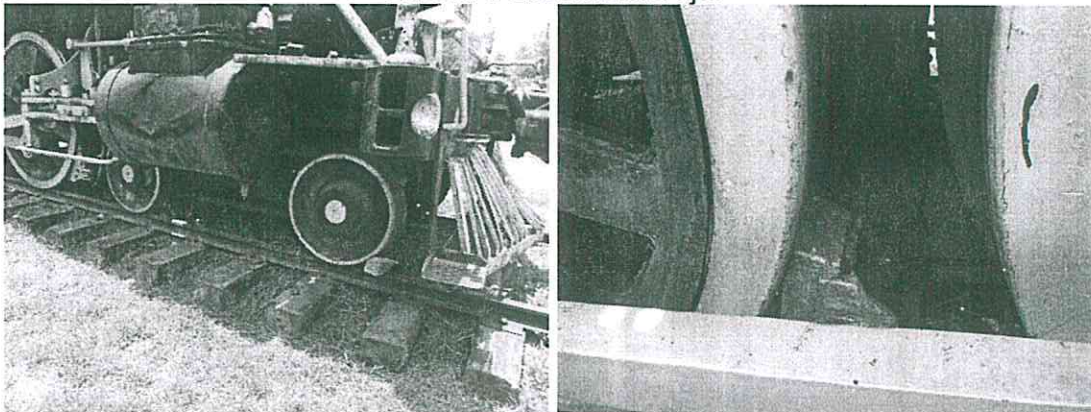
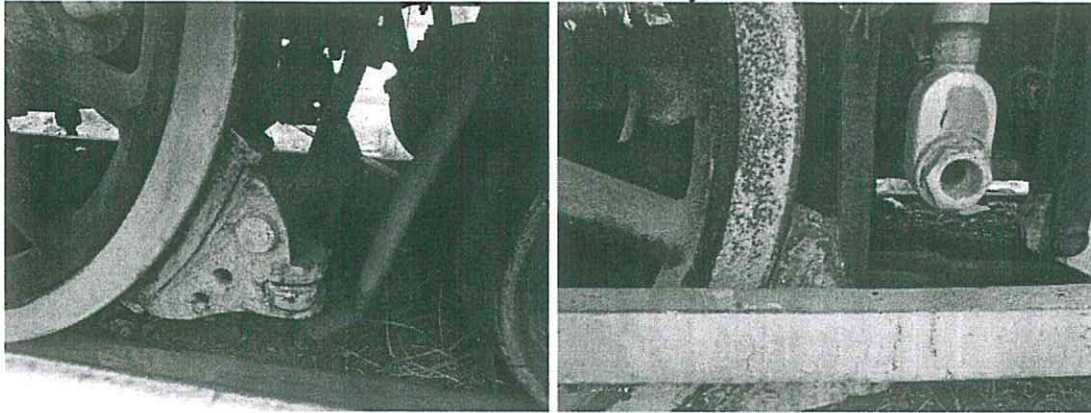
Poner elementos de sujeción que eviten el desplazamiento libre del tren de ornato. Lo anterior debido a que, durante el pasado sismo, este tren se movió de su posición original a través de las vías.

Al hacer una revisión a la estabilidad de la locomotora, se observó que las ruedas tienen activados los frenos, mismos que deberán impedir su desplazamiento.

AHORA: Locomotora fija.
