## SEGUIMIENTO A LAS INDICACIONES DEL DICTAMEN DE ESTABILIDAD Y SEGURIDAD ESTRUCTURAL

- Nombre: **C.R.E.E. ZAPATA GABY BRIMMER. CENTRO DE REHABILITACION.**
- Uso: Centro de rehabilitación.
- Clasificación: B1
- Ubicación: Av. Emiliano Zapata No. 300, Col. Santa Cruz Atoyac, C.P. 03310, Del Benito Juárez, Ciudad de México.
- Zona Geotécnica: III

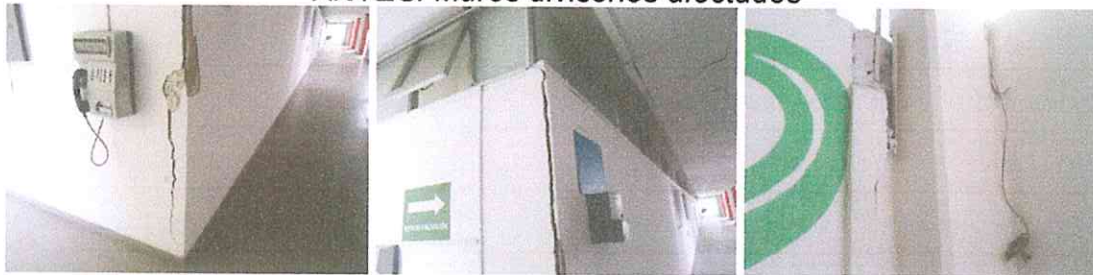
*En relación con la PRIMERA ESTRUCTURA DEL CENTRO DE REHABILITACION, se deben reemplazar los muros divisorios que presentan grietas y desplazamientos.*

*ANTES: Muros divisorios afectados*

Se repararon los muros divisorios de materiales prefabricados del pasillo y de algunos locales del centro de rehabilitación y se restituyeron los recubrimientos afectados en estos elementos que no son estructurales.

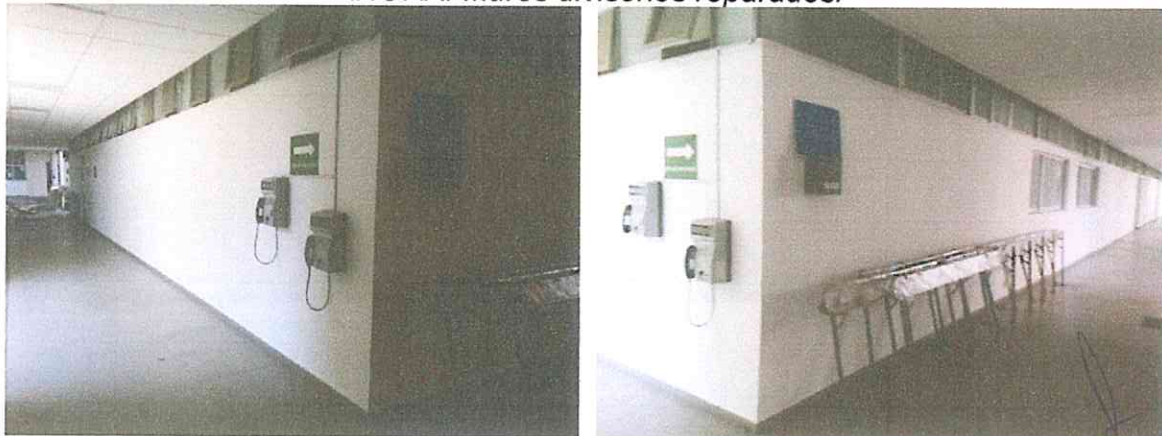
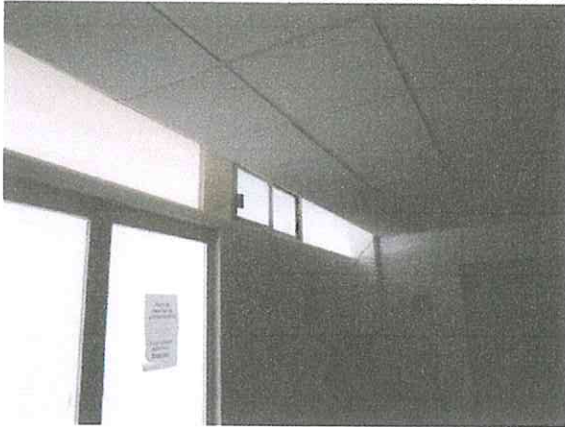
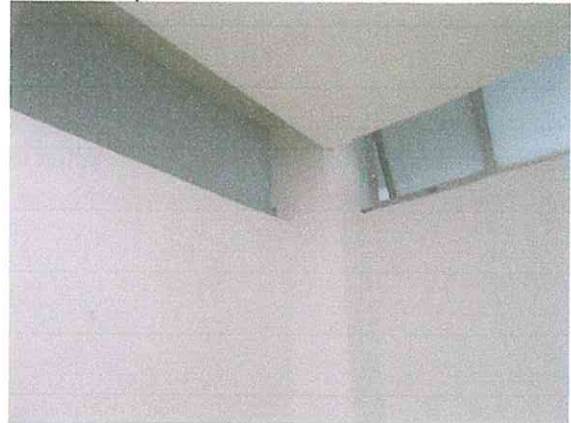
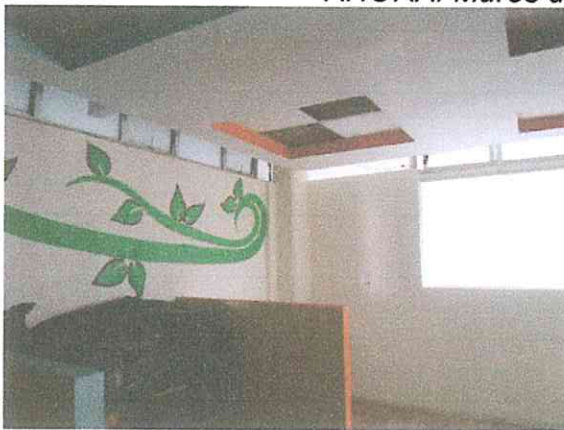
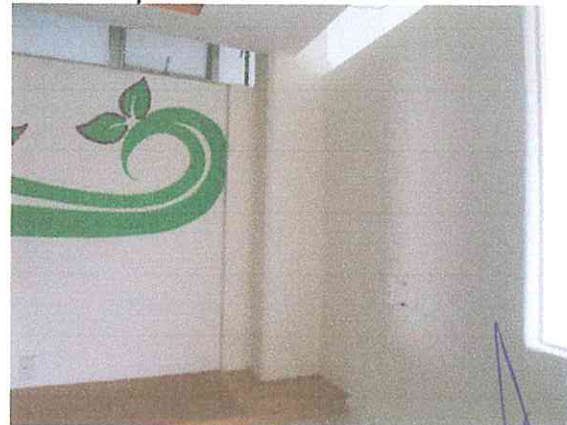
*AHORA: Muros divisorios reparados.*

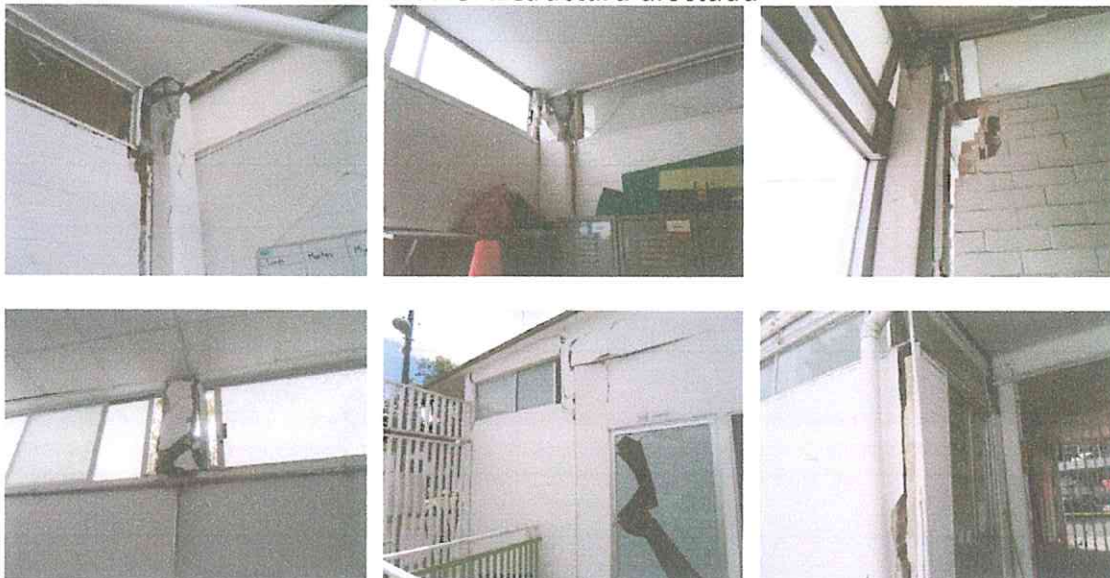
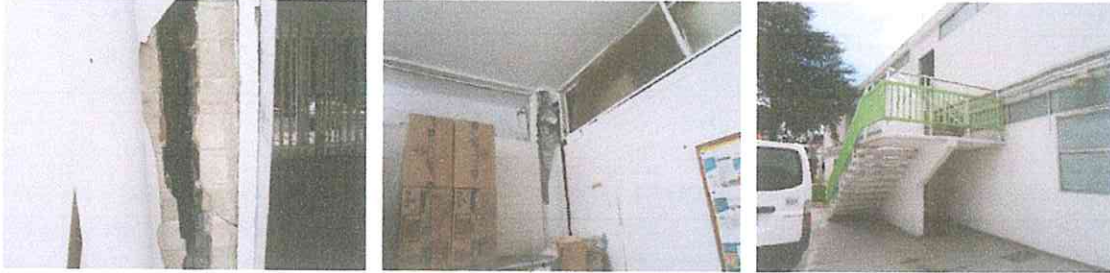
Se realizó la demolición total de la edificación dañada en sus elementos estructurales y principalmente las fallas presentadas en sus columnas, ya que las afectaciones no garantizaban la estabilidad estructural de la construcción. Se demolieron la totalidad de sus elementos estructurales y no estructurales incluyendo la cimentación.

*ANTES: Estructura afectada*

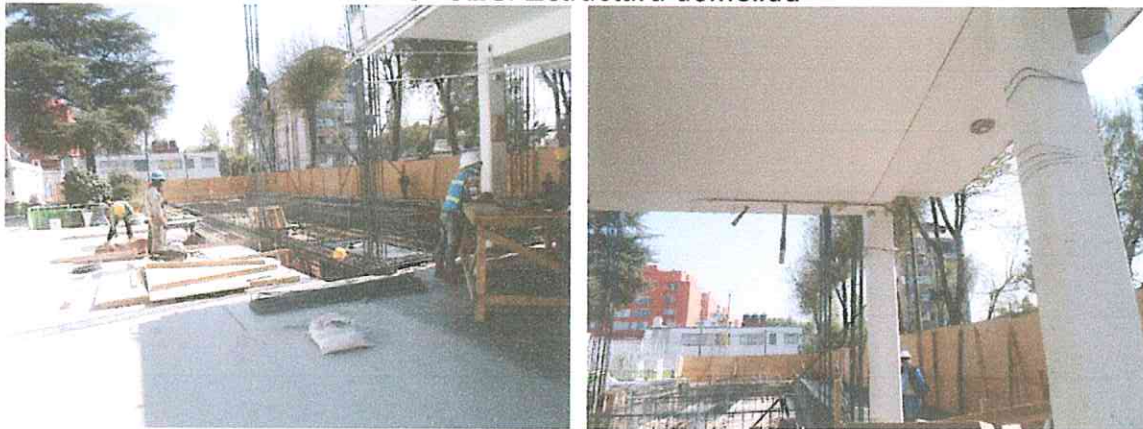
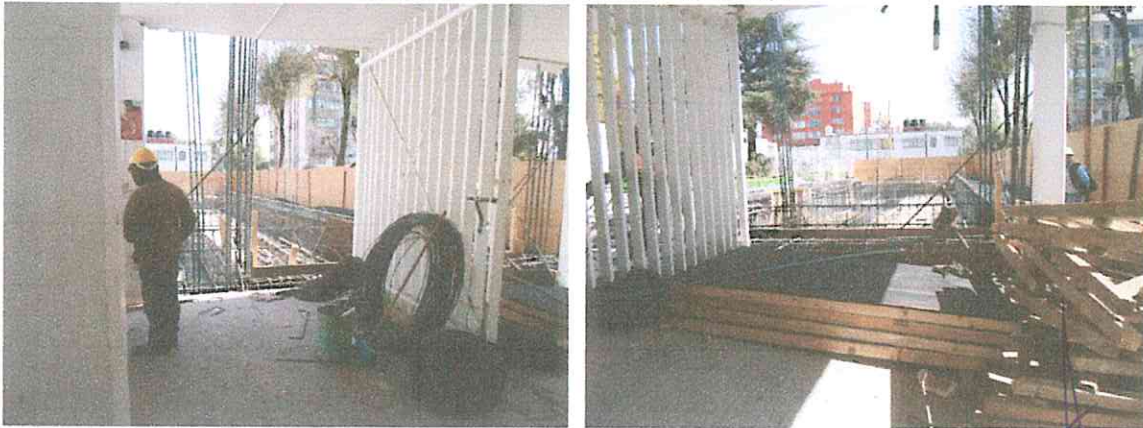
*DESPUES: Estructura demolida*

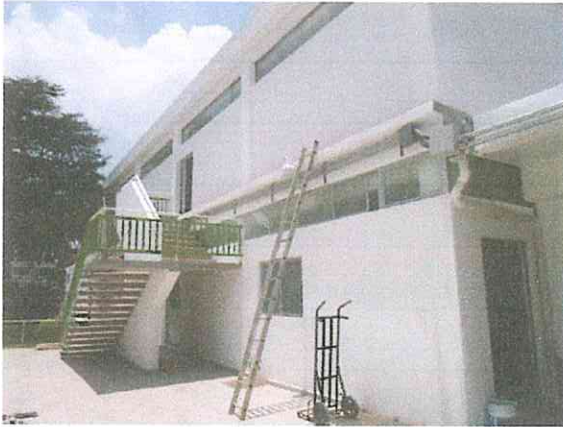
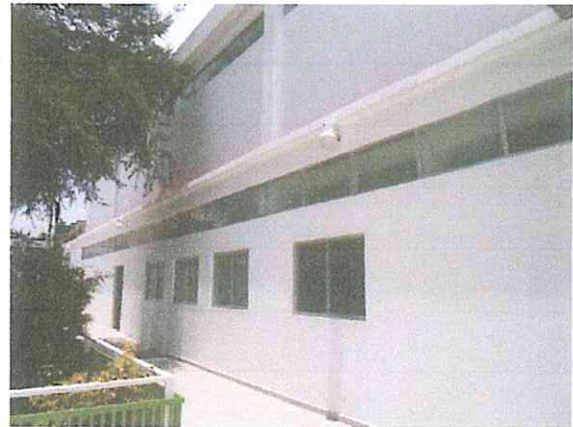
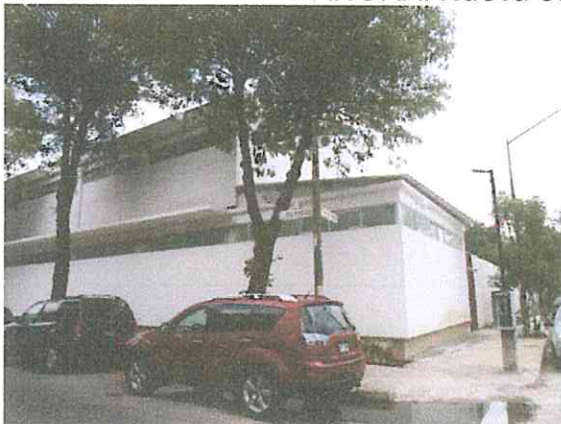
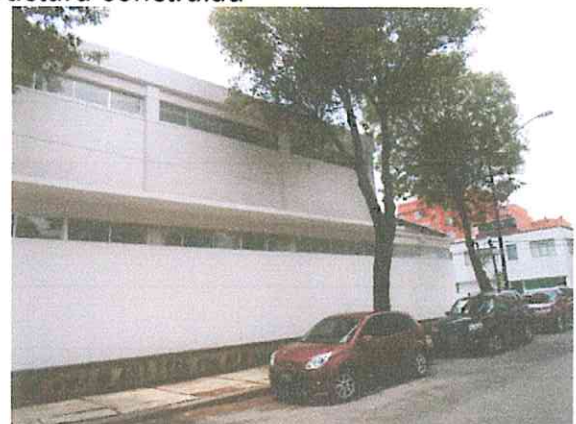
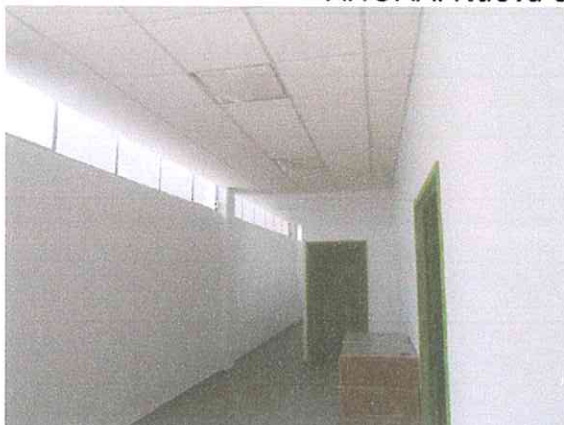
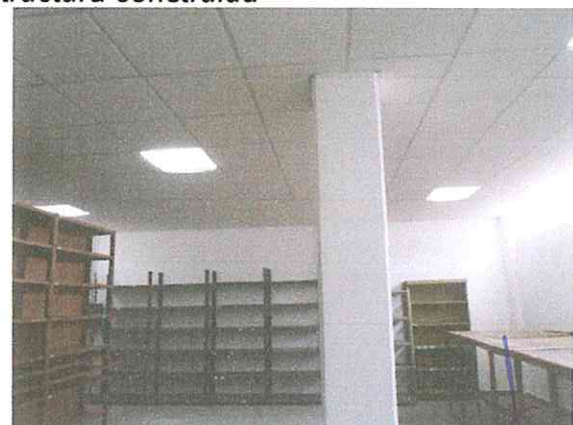
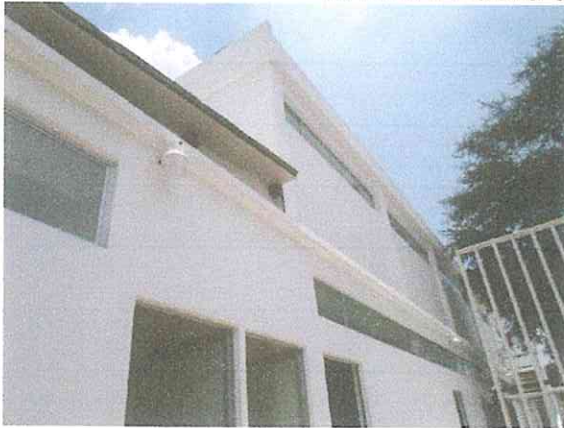
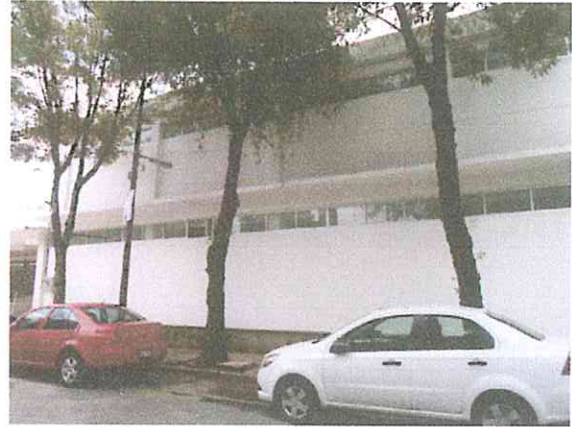
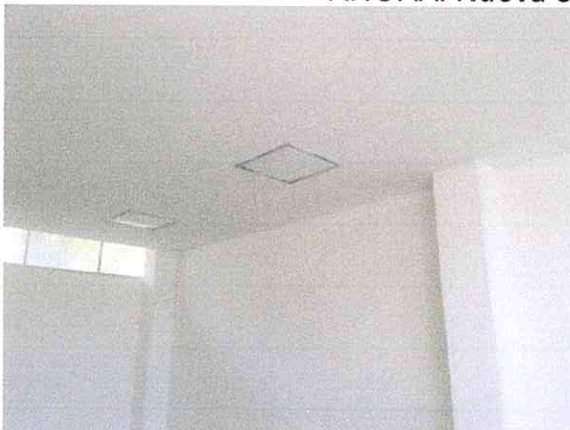
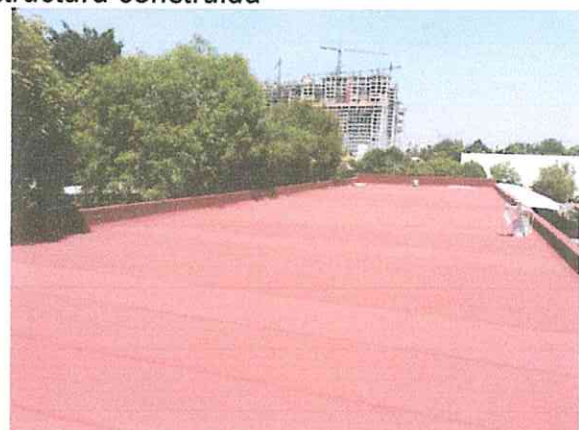
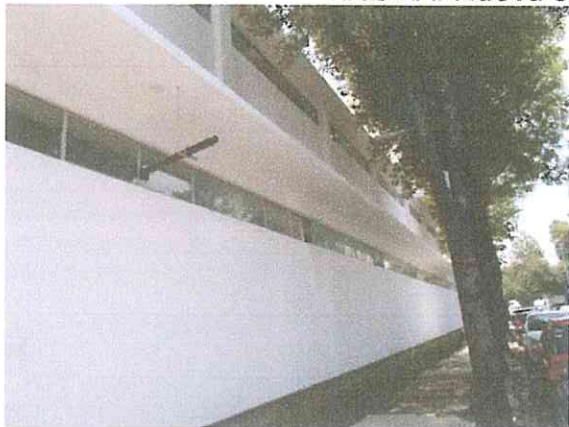
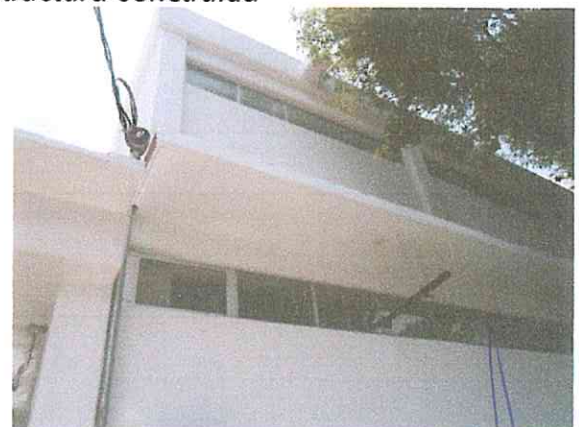
*AHORA: Nueva estructura construida*

Posteriormente se procedió a la construcción de un nuevo edificio con las mismas características arquitectónicas del anterior, pero con nuevas secciones en sus elementos estructurales, mismas que se diseñaron en apego a las Normas Técnicas Complementarias para el Diseño y Construcción de Estructuras de Concreto.

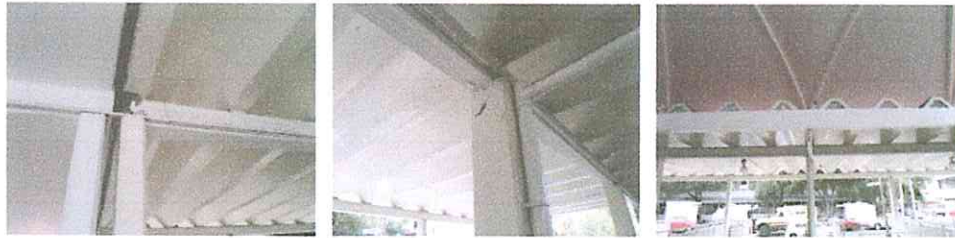
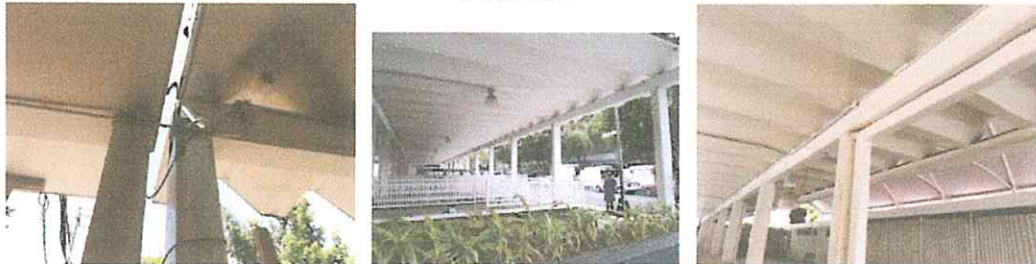
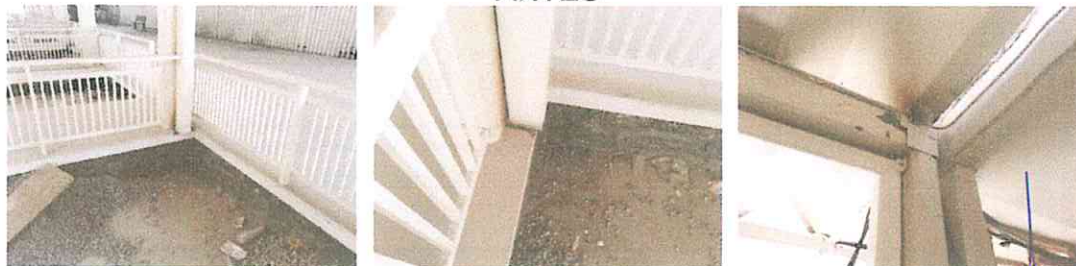
ANTES

En relación con la **TERCERA ESTRUCTURA DEL CENTRO DE REHABILITACION (EMBARQUE)**, se deben reparar y reforzar los nodos columna-trabe, que tienen afectación estructural.

Se realizan reparaciones estructurales con tejido de fibra de carbono unidireccional de muy alta resistencia.

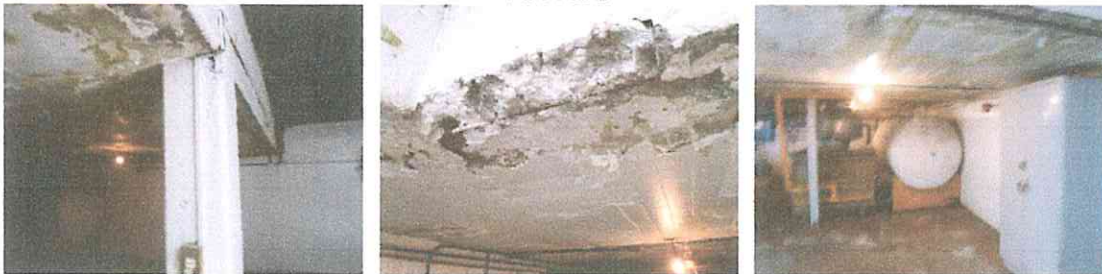
ANTES

*En relación a la CUARTA ESTRUCTURA DEL CENTRO DE REHABILITACION (CUARTO DE CALDERAS), se deben reparar y reforzar las zonas de las trabes con acero expuesto.*

Una vez que se hizo el apuntalamiento de la losa, se realizó el raspado del lecho bajo de la losa para retirar todo el material suelto y afectado por la humedad.

En la orilla de la losa donde había exposición del acero de refuerzo, se realizó la limpieza de la superficie y se aplicó un aplanado de cemento-arena completo, quedando perfilada toda la sección lateral de la losa.
