32. BODEGA HOGAR SUSTITUTO No. 1.

JUNIO 2018

DESCRIPCIÓN ESTRUCTURAL DEL INMUEBLE.

EVALUACIÓN ESTRUCTURAL.

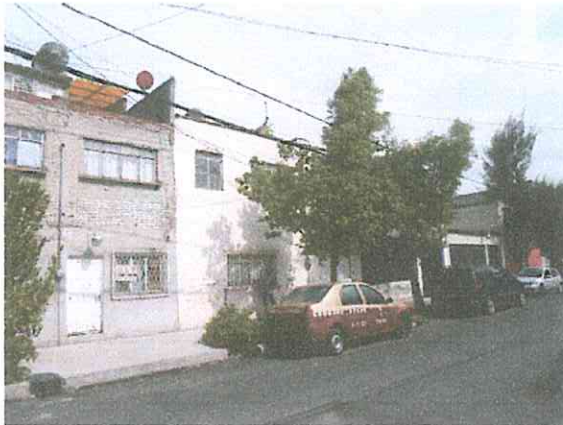
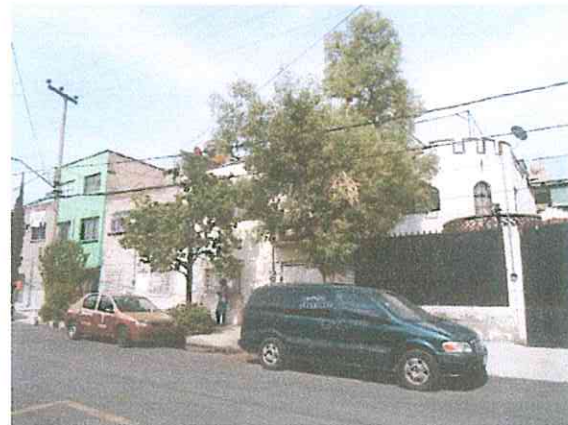
Foto 1 y 2. Fachada principal que presenta un desplome hacia su interior.

- Muros de fachada:** No se aprecian grietas. Solo se observan fisuras, humedad y deterioro por abandono. La fachada presenta un desplome de aproximadamente 3 centímetros tomado a nivel de banqueta. Se recomienda medir el desplome completo de la fachada.

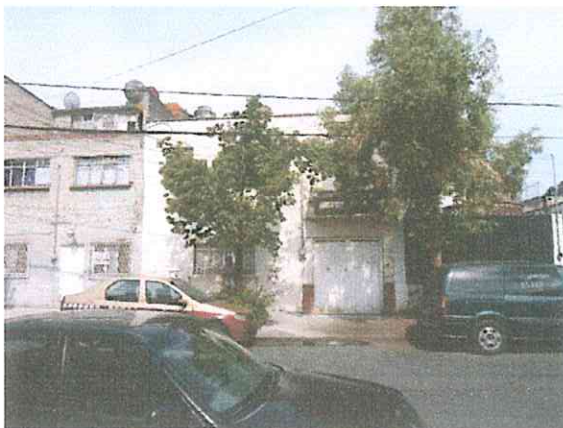
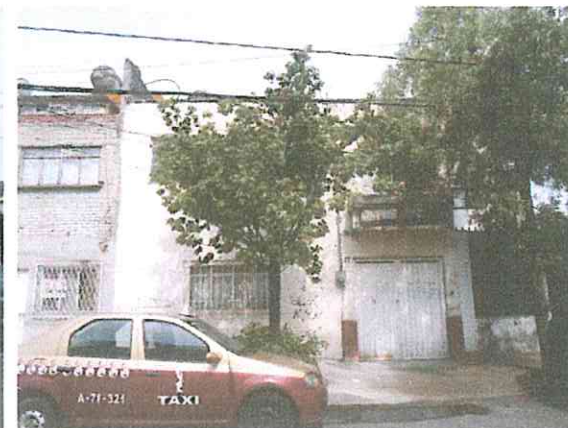
Foto 3 y 4. Fachada principal que presenta un desplome hacia su interior.

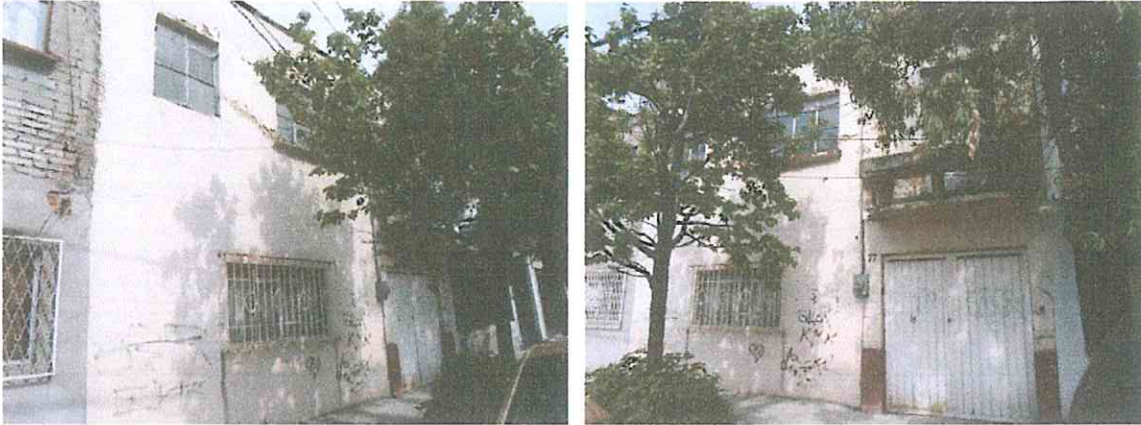
Foto 5 y 6. Fachada principal que presenta un desplome hacia su interior.

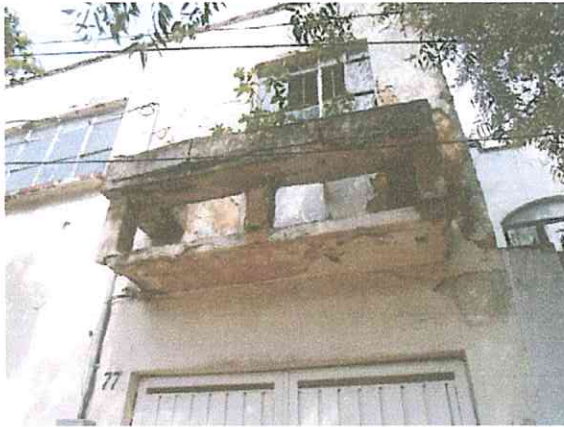
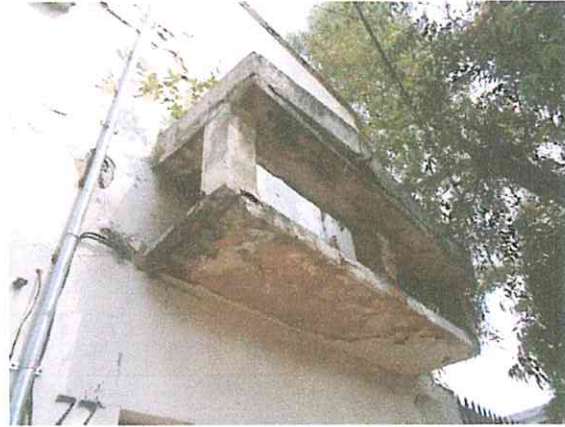
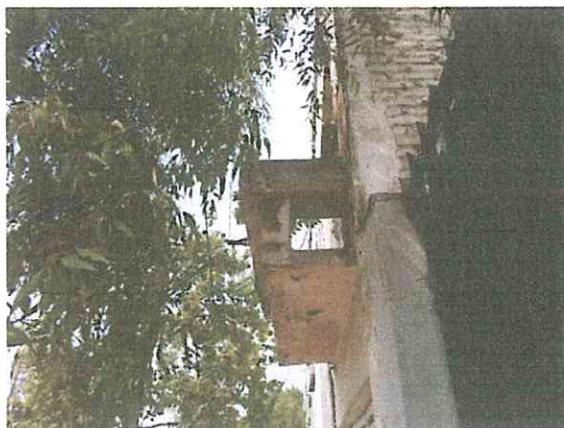
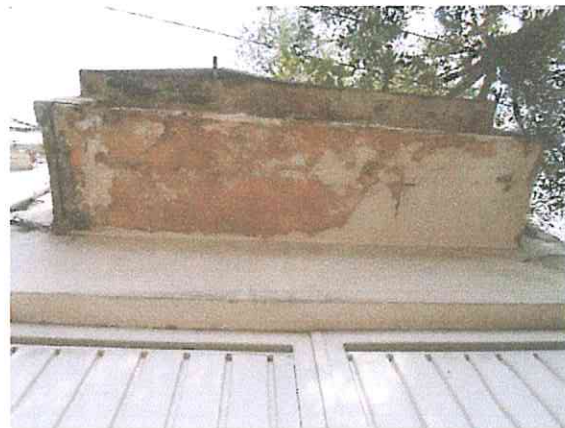
- Balcón en fachada:** Con afectaciones estructurales. Presenta grietas, desprendimiento, humedad y deterioro por abandono. Se recomienda su demolición.

Foto 7, 8, 9 y 10. Balcón de fachada que presenta grietas, desprendimiento, humedad y deterioro por abandono. Se recomienda su demolición.

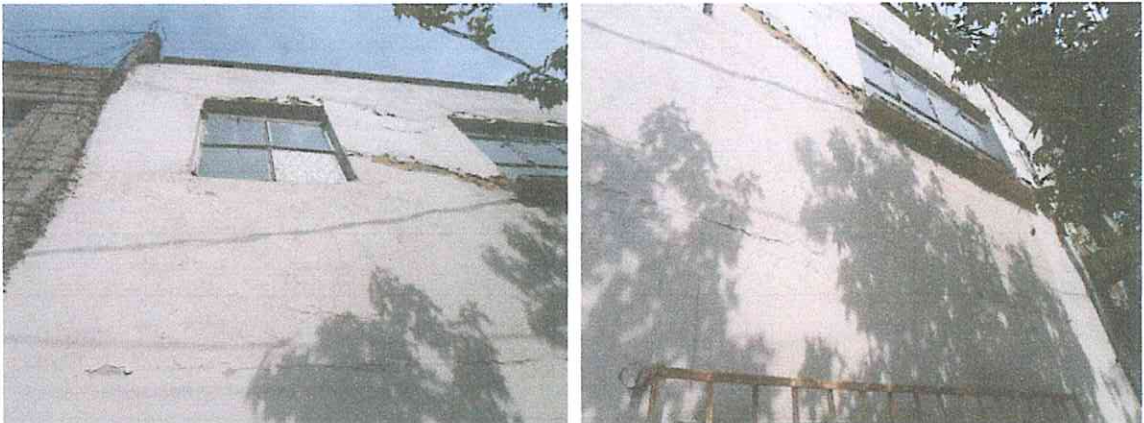
Foto 11 y 12. Fisuras en aplanados de la fachada. Esta misma fachada presenta un desplome hacia adentro de 3 centímetros tomado a nivel de banqueta. Se recomienda tomar el desplome de la fachada completa.

1. Realizar mantenimiento mayor general a todo el inmueble, tanto de albañilería y acabados, como de sus instalaciones hidrosanitarias, eléctricas y gas.
2. Retirar y desechar el tanque de gas que se ubica en la azotea, ya que presenta oxidación y deterioro general por abandono.
3. Sustituir el tinaco de asbesto que se ubica en la azotea. Además de presentar fugas y deterioro por abandono, el uso de tanques de asbesto esta fuera de norma.
4. Demoler el balcón de la fachada, ya que presenta grietas, desprendimientos, humedad y deterioro por abandono. Esta en riesgo de caer parcialmente o totalmente.
5. Revisar la verticalidad completa de la fachada ya que presenta un desplome medido a nivel de banqueta. En este mismo sentido, revisar la verticalidad de todos los muros interiores y bardas.

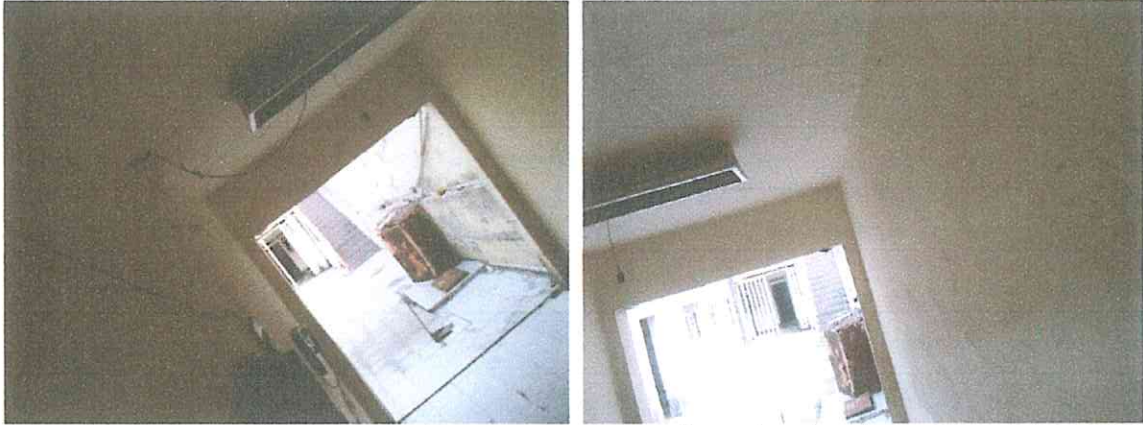
Foto 13 y 14. Garaje y patio interior con fisuras y deterioro en los aplanados de muros y en los acabados en piso.
