DICTAMEN DE ESTABILIDAD Y SEGURIDAD ESTRUCTURAL

- Nombre: **CENTRO COMUNITARIO INDEPENDENCIA.**
- Uso: Inmueble vacío.
- Clasificación: B1
- Ubicación: Cerrada Capulín s/n esquina San Miguel, Col. Ampliación Malacates, C.P. 07110, Del. Gustavo A. Madero, Ciudad de México.
- Zona Geotécnica:

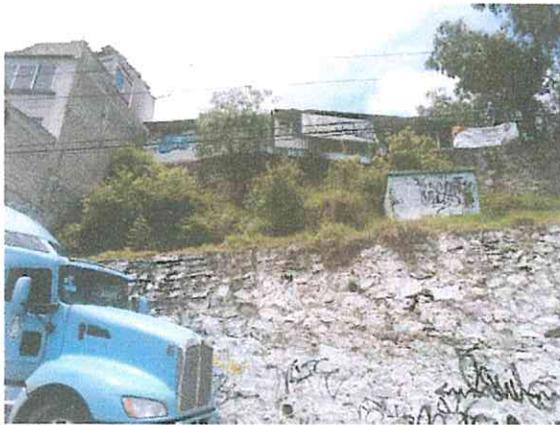
Foto 1. Fachada desde la calle San Miguel, donde se aprecia el declive del terreno.

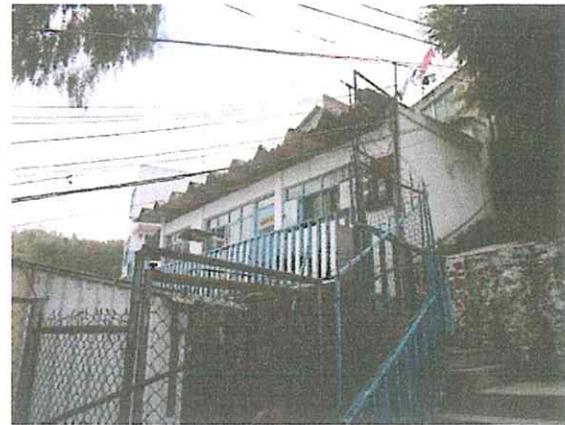
Foto 2. Fachada sobre el andador de acceso al Centro.

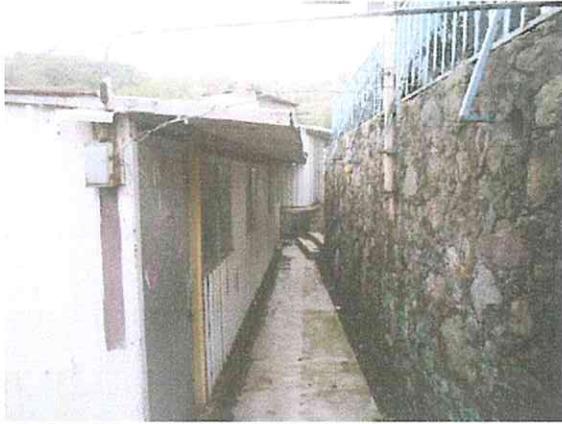
Foto 3. Pasillo de circulación hacia las aulas de lámina.

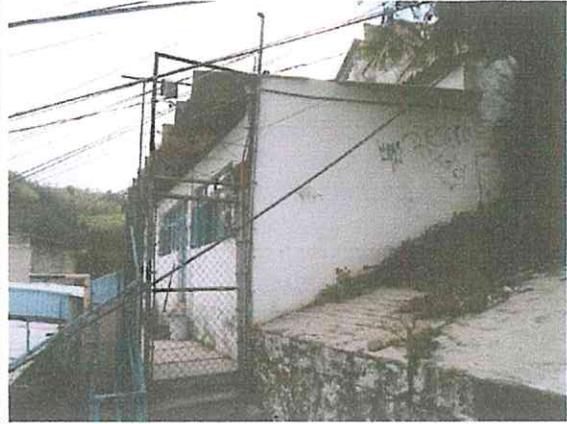
Foto 4. Pasillo de acceso hacia las aulas de mampostería.

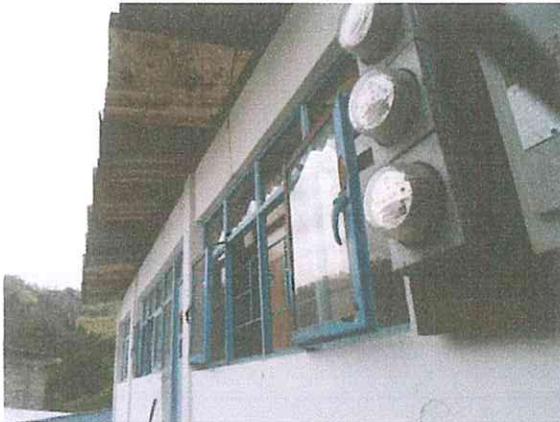
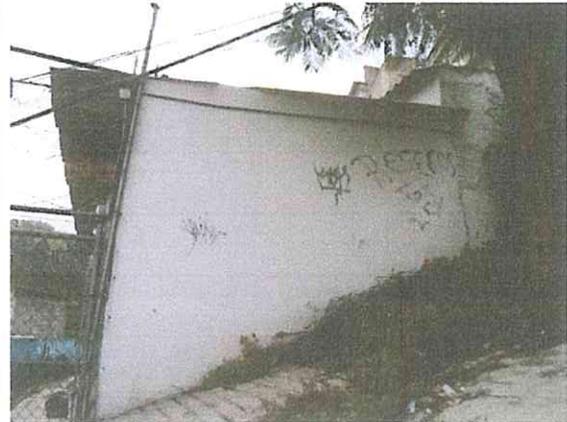
Foto 5 y 6. Fachada interior y exterior del cuerpo de mampostería con techumbre de asbesto.

1. Realizar mantenimiento mayor general a todo el inmueble, tanto de albañilería y acabados, como de sus instalaciones hidrosanitarias y eléctricas.
2. Sustituir la techumbre de asbesto por otro material que aisle térmicamente el espacio.
3. Sustituir las aulas de lámina, por otro material que aisle térmicamente el espacio.

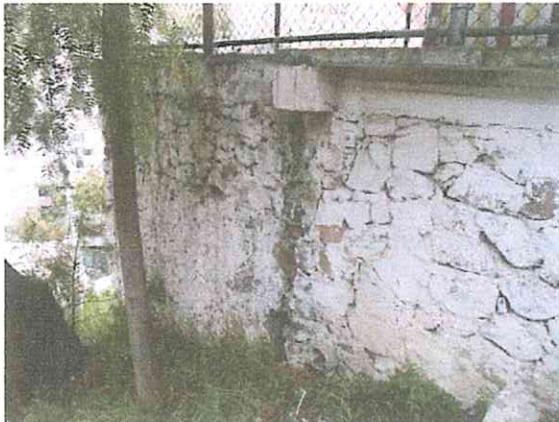
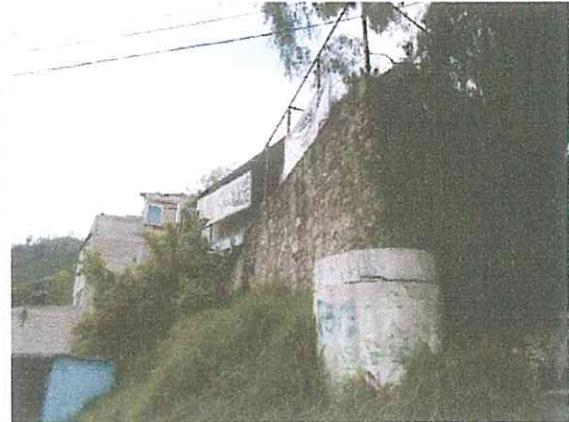
Cimentación:	Se desconoce (no se tiene acceso ni información documental).
Losa de concreto:	Se desconoce. No se tuvo acceso al cuerpo de dos niveles. En la losa de concreto volada que soporta parte de un aula de lámina, se observa humedad y deterioro por abandono.
Techumbre lámina:	Sin afectación estructural. Solo se aprecia deterioro por abandono.
Techumbre asbesto:	Sin afectación estructural. Solo se aprecia deterioro por abandono.
Muros de tabique:	Sin afectación estructural. No se aprecian grietas en la fachada. Solo se aprecian fisuras, humedad y deterioro por abandono.
Firmes:	Sin afectación estructural. Solo se aprecian fisuras, humedad y deterioro por abandono.
Muros de contención:	Sin afectación estructural. Solo se aprecian fisuras, humedad y deterioro por abandono.

Foto 7 y 8. Muros de contención con algunas fisuras.

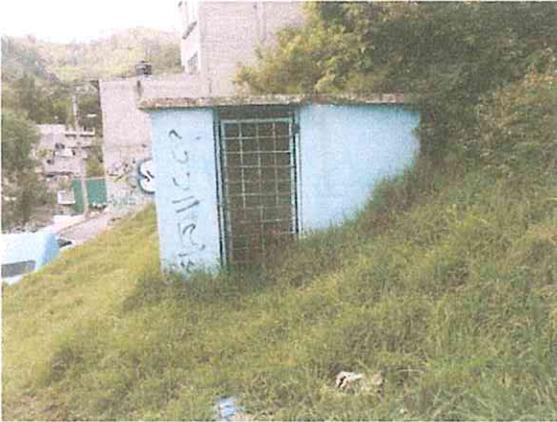
Foto 9. Zona de área verde con declive.

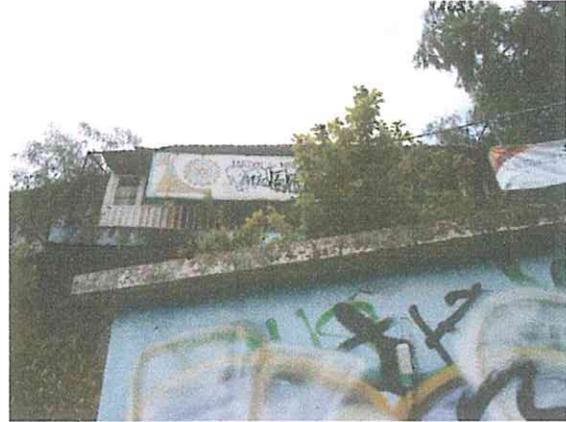
Foto 10. Fachada de aulas de lámina.

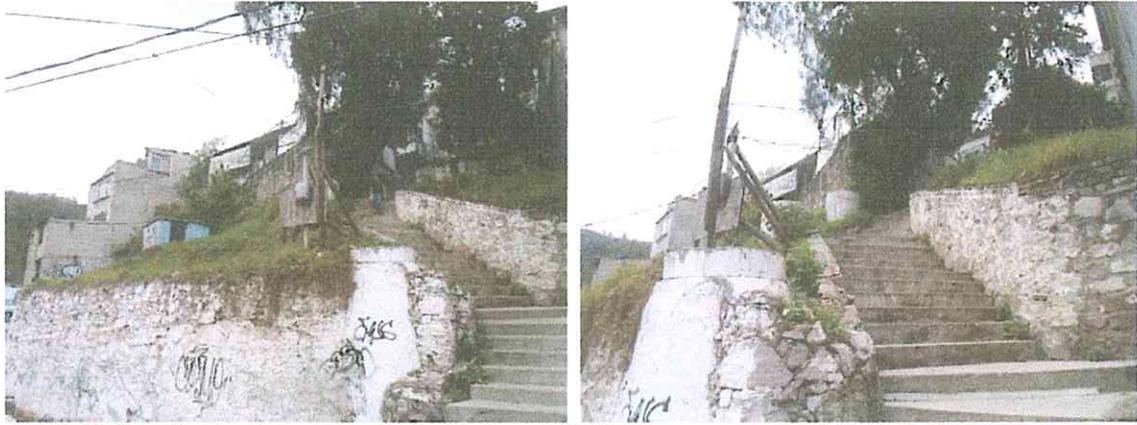
Foto 11 y 12. Escalinata de acceso al Centro Comunitario.
