DICTAMEN ESTRUCTURAL

MODULO 17

**INFORME DE LA VISITA DE INSPECCION ESTRUCTURAL
REALIZADA A LAS INSTALACIONES DEL SAT UBICADO EN:
CALLE MICHOACAN, NUMERO 20, (ACCESO POR CALLE 2)
(FINSA) PARQUE DE SERVICIOS TECNOLOGICOS, COLONIA
RENOVACION, DELEGACION IZTAPALAPA, C.P. 09209,
CIUDAD DE MEXICO.**

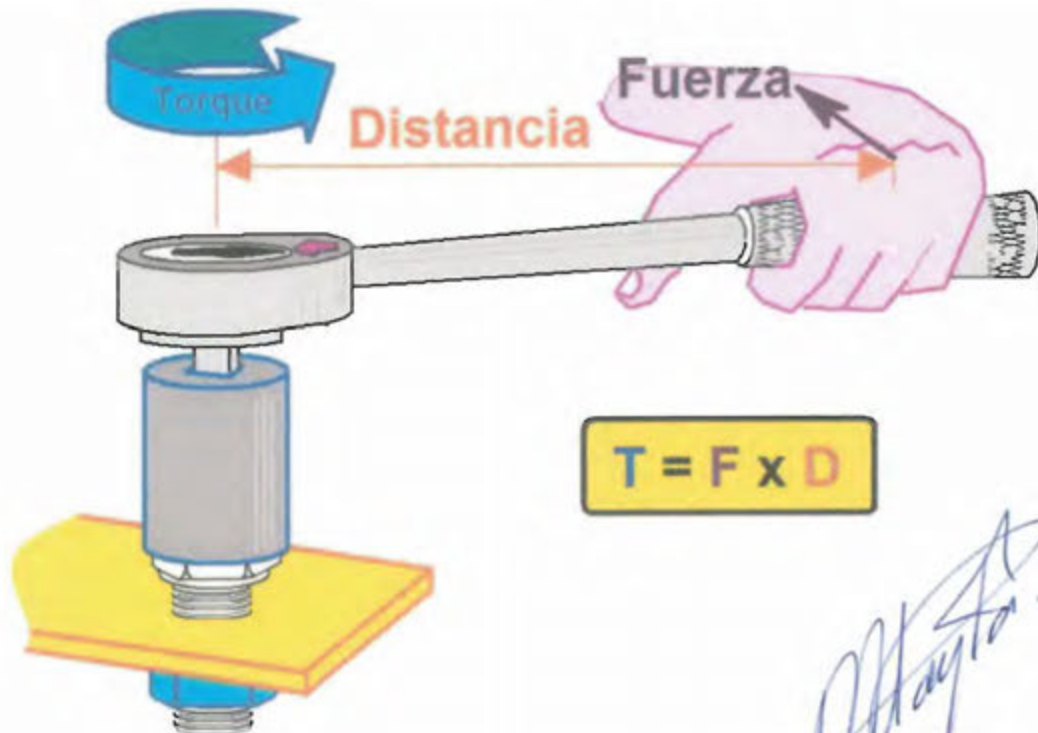
- A. SE ENCONTRARON ALGUNOS TENSORES VERTICALES QUE SUJETAN LOS MONTENES DONDE A SU VEZ SE FIJAN LAS LAMINAS QUE SIRVEN COMO MUROS, SIN APRETAR, ESTO DEBIDO A LA DIFERENCIA DE TEMPERATURA, LO CUAL HACE QUE EL ACERO SE EXPANDA REDUCIENDO EL TORQUE EN ESTOS. POR LO QUE SE RECOMIENDA LA VERIFICACION DEL TORQUE EN TODOS SUS TENSORES. ESTO SE PUEDE HACER POR MEDIOS MANUALES O MECANICOS. SE DEBE DE DAR EL TORQUE. SE DEBE DAR EL TORQUE A UNA VUELTA DESPUES DE LLEGAR AL TOPE (CUANDO SE SIENTE LA TENSION DEL TORNILLO CON LA TUERCA) ESTO PARA NO PROVOCAR DEFORMACIONES EN LOS MONTENES POR DAR UN TORQUE EXCESIVO. (ANEXO 1. FOTO 01)

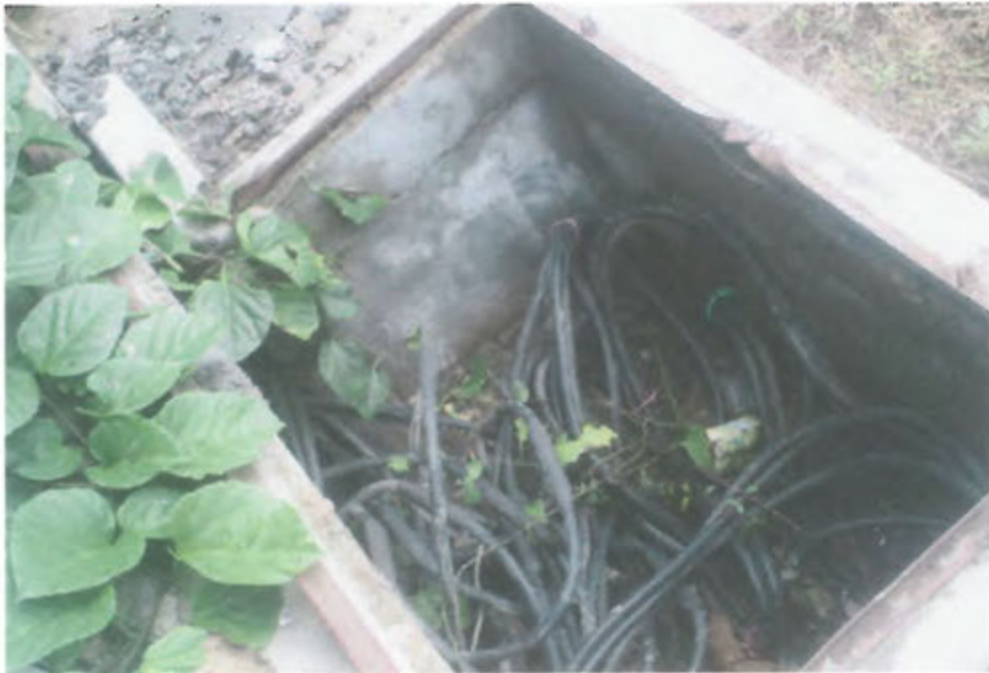
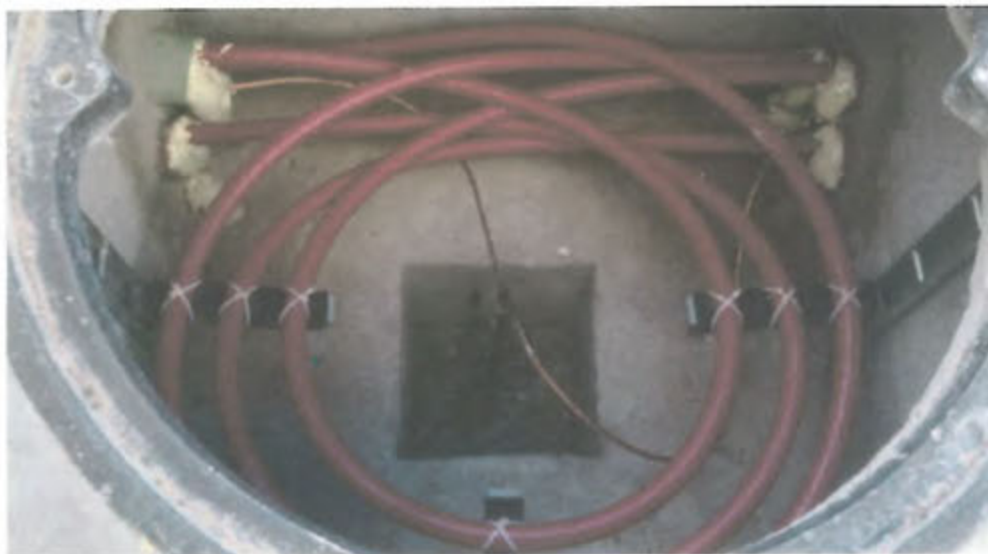
- B. EN EL EXTERIOR SE ENCONTRARON REGISTROS SANITARIOS, ELECTRICOS Y PLUVIALES SIN TAPAS O EN MAL ESTADO POR LO QUE SE RECOMIENDA L DAR MANTENIMIENTO SEGÚN SEA LA NECESIDAD DE CADA REGISTRO, COMO LA CONSTRUCCION DE TAPAS, REPARACION DE FISURAS O GRIETAS MEDUANTE RESINAS O MORTEROS EPOXICOS Y LA LIMPIEZA DE VEGETACION SECA, SE DEBE DE TENER TODOS LOS REGISTROS EN BUEN ESTADO Y CON SUS TAPAS EN BUENE ESTADO. (ANEXO 1. FOTO 02)

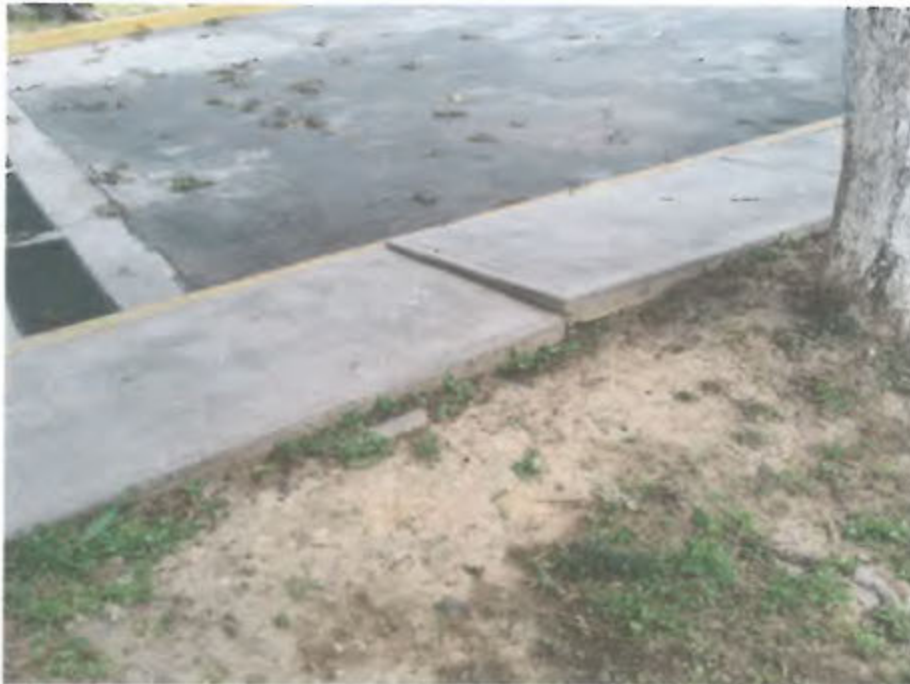
- C. LOS PASILLOS QUE SIRVEN COMO ANDENES DE ACCESO DE LA CASETA AL ALMACEN SE ENCUENTRAN EN MAL ESTADO DEBIDO A LAS RAICES DE LOS ARBOLES. POR LO CUAL ES CONVENIENTE REALIZAR LA DEMOLICION DE LOS ANDADORES EN MAL ESTADO, RECORTAR LAS RAICES, NIVELAR EL TERRENO Y VOLVER A COLAR LOS PISOS DE ANDADOR, COLOCAR MALLA ELECTROSOLDADA PARA UNA MAYOR RESISTENCIA (ANEXO 1. FOTO 03)

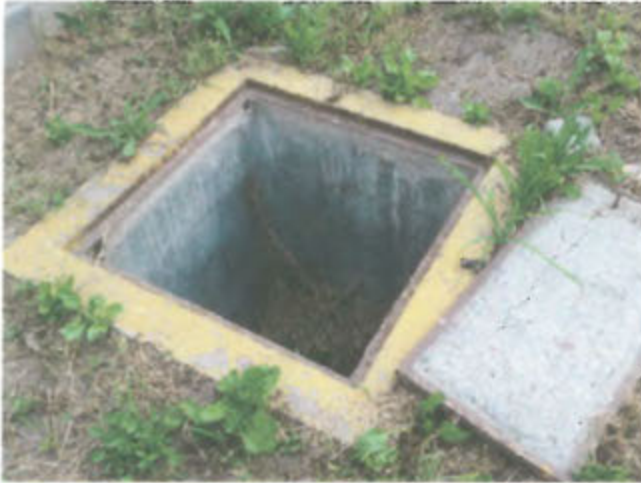
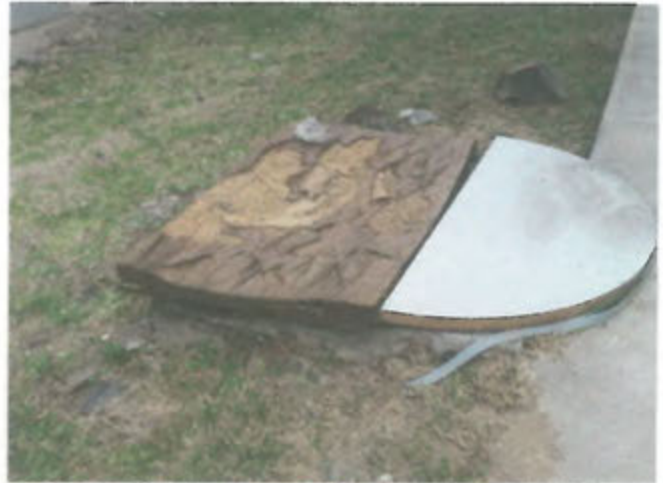
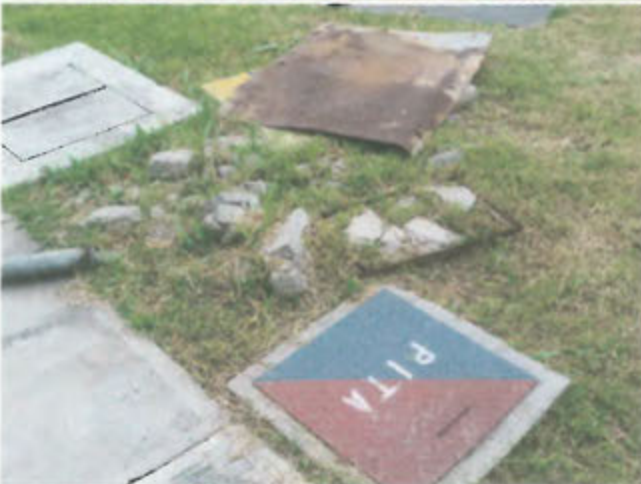
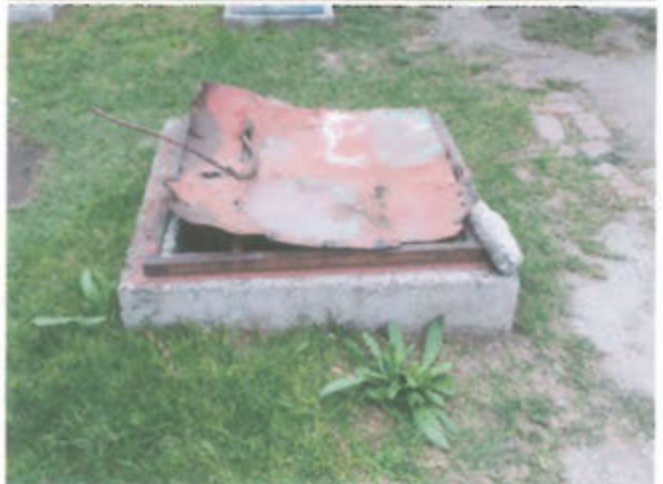
FOTOS 01.- MANTENIMIENTO GENERAL A REGISTROS SANITARIOS, PLUVIALES Y ELECTRICOS.

DURANTE EL RECORRIDO SE OBSERVARON DIFERENTES REGISTROS SANITARIOS, PLUVIALES O ELECTRICOS CON FALTA DE MANTENIMIENTO O DETERIORADOS POR EL PASO DEL TIEMPO. POR LO QUE ES CONVENIENTE DARLES MANTENIMIENTO DE FORMA GENERAL, COMO EN LA LIMPIEZA, REPARACIONES Y CONSTRUCCION DE TAPAS ADECUADAS DE ACUERDO AL USO DE CADA REGISTRO PARA QUE PUEDAN ESTAR EN OPTIMAS CONDICIONES DE OPERACIÓN Y DURABILIDAD.

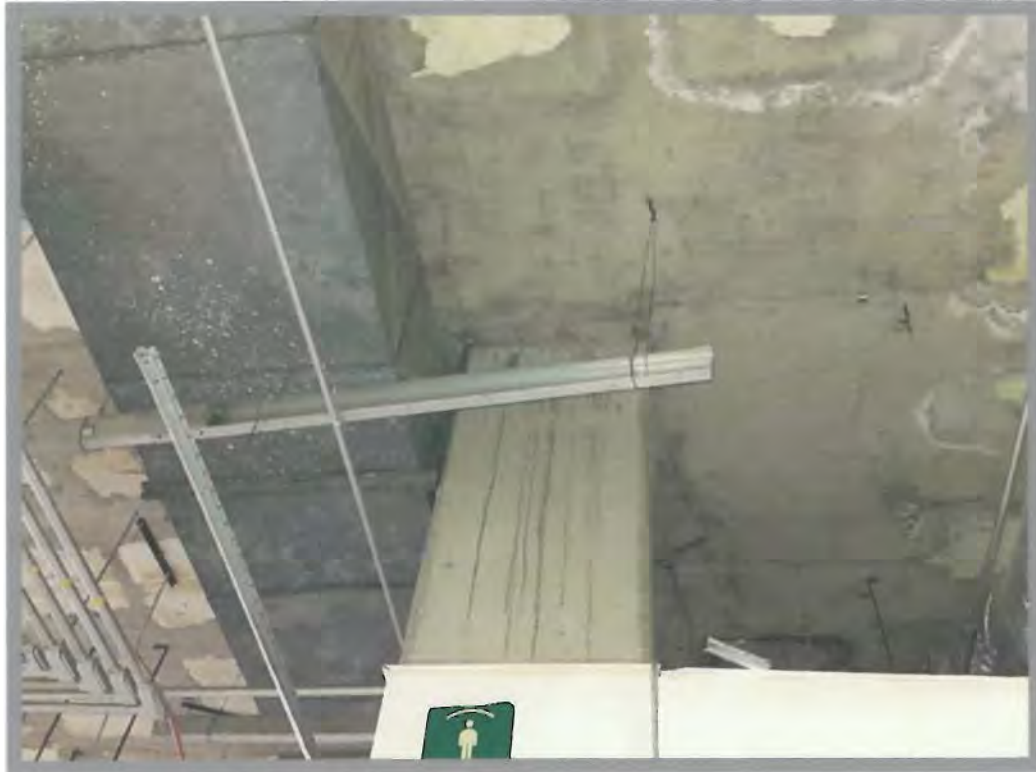
Foto 2
No hay daño estructural en columnas ni capiteles (unión de losa con columnas)

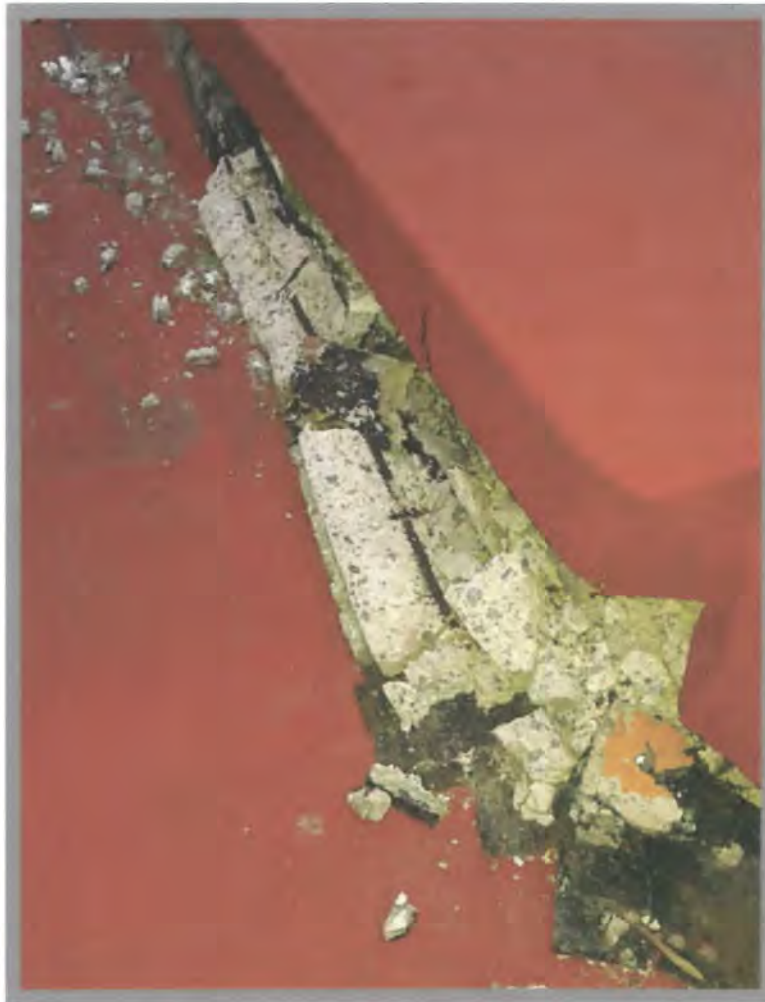
Foto 3
Choque en pretil de azotea entre junta de edificios (vista desde la azotea).
Es la unión entre cuerpos H y F

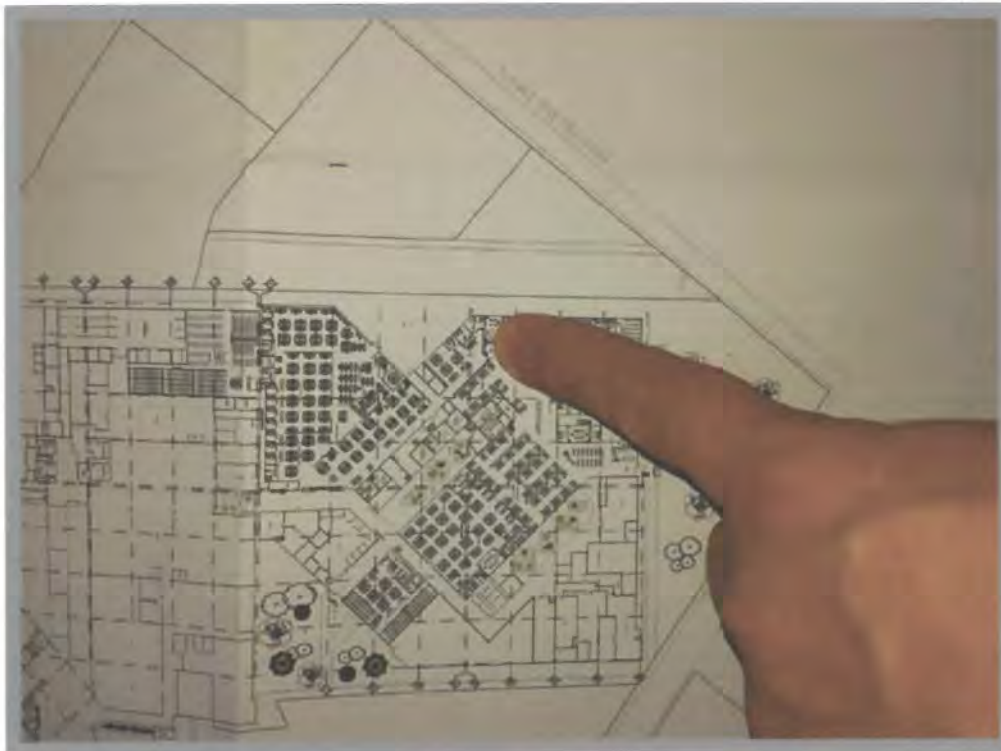
Foto 4
Zona de choque entre edificios H con F debido a que las juntas de construcción son insuficientes y las estructuras son muy flexibles

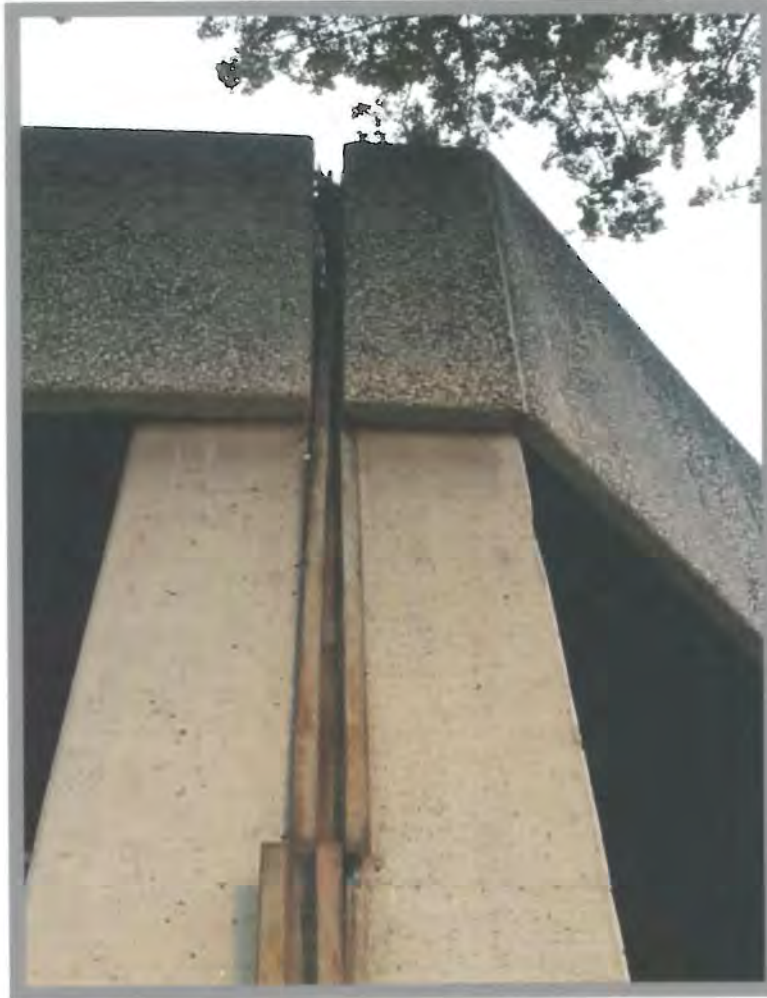
Foto 5
Choque en pretil de azotea entre junta de edificios (vista desde abajo).
Cuerpo H con F

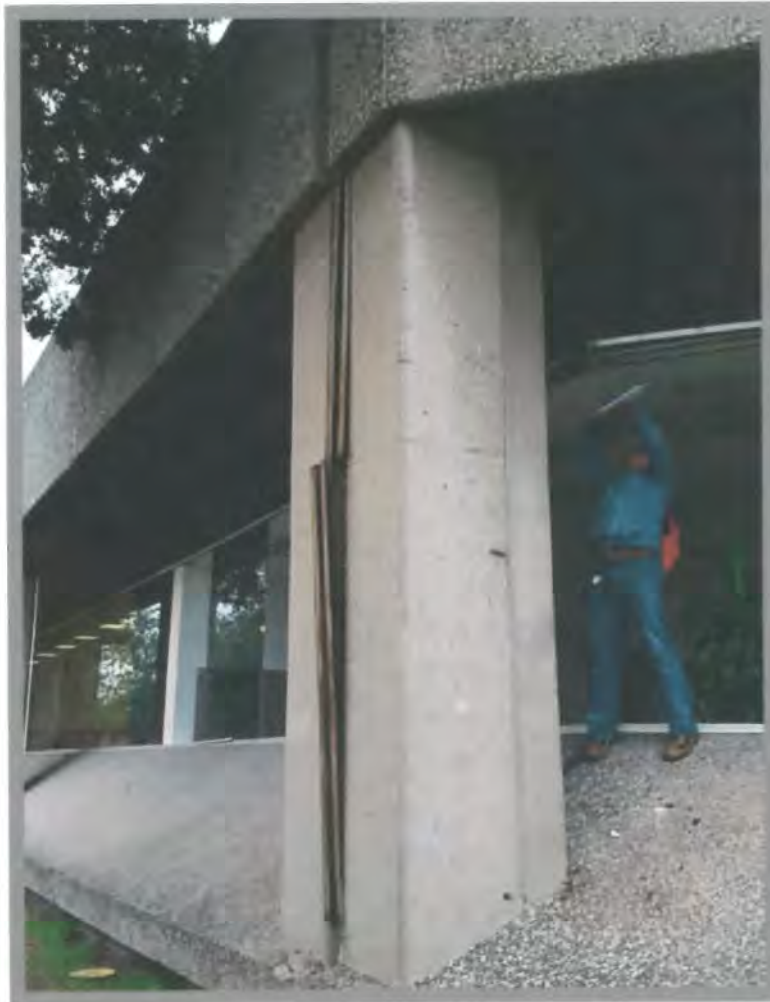
Foto 6
Choque en pretil de azotea entre junta de edificios (vista desde abajo).
Cuerpo H con F. Inspección detallada

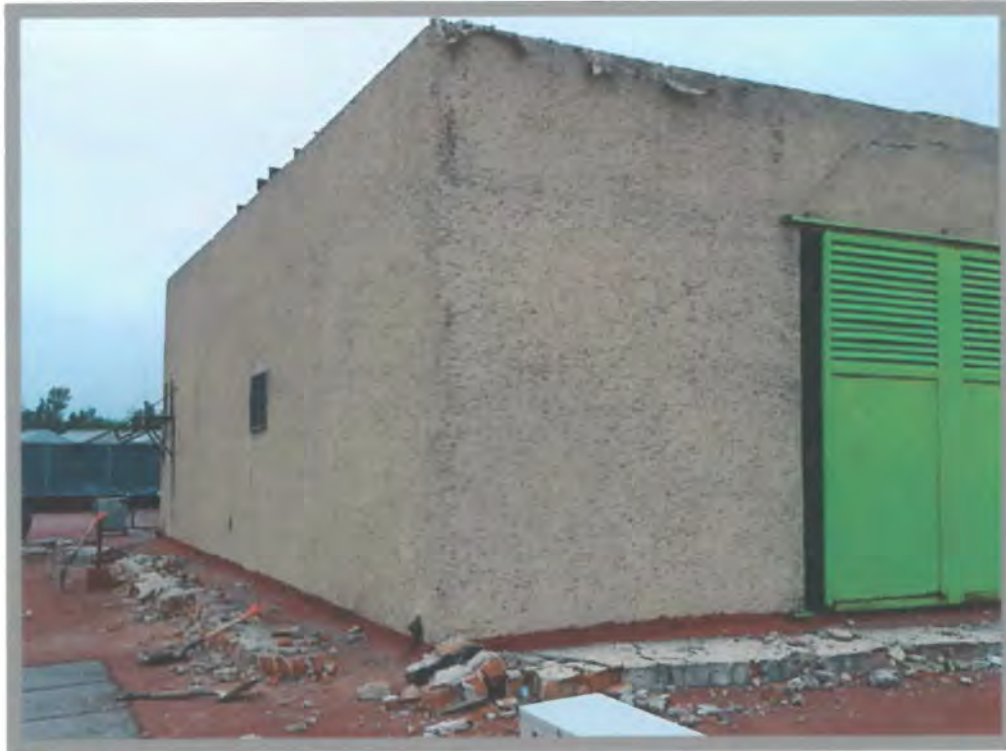
Foto 7
Caída de pretil de cuartos de ULA en azotea

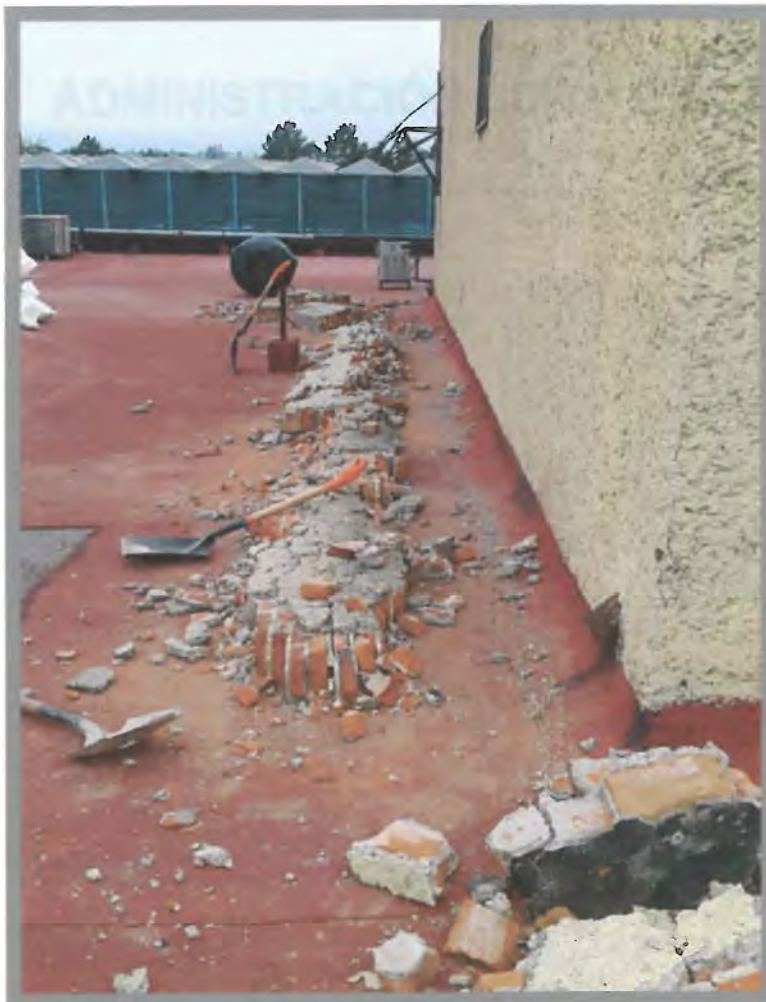
Foto 8
Caída de pretil de cuartos de ULA en azotea. Se encuentra en proceso de retiro de escombros

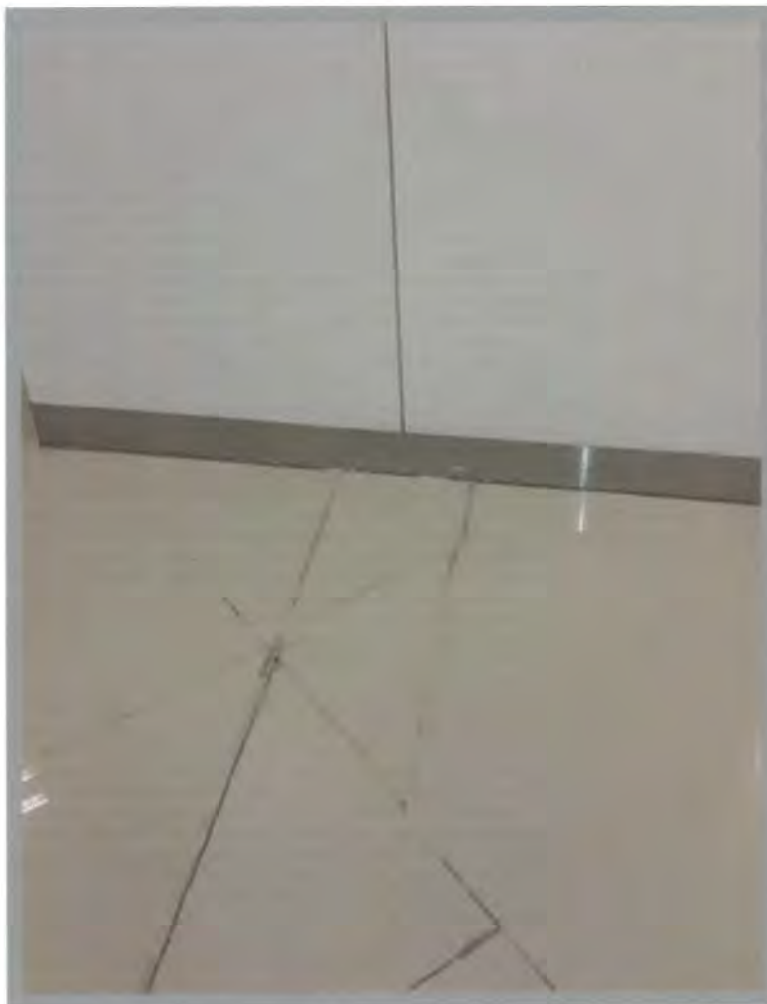
Foto 9
Daño en acabado de piso en la unión entre cuerpos

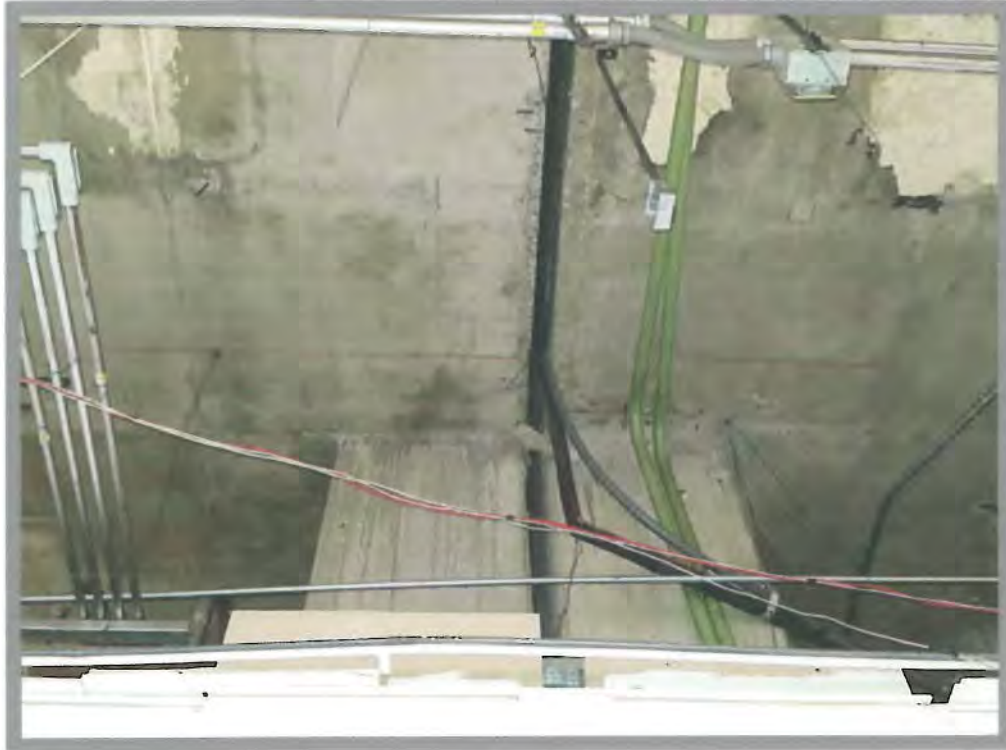
Foto 10

Unión entre cuerpos. Nótese que la separación es pequeña y la flexibilidad del sistema estructural ocasiona choques

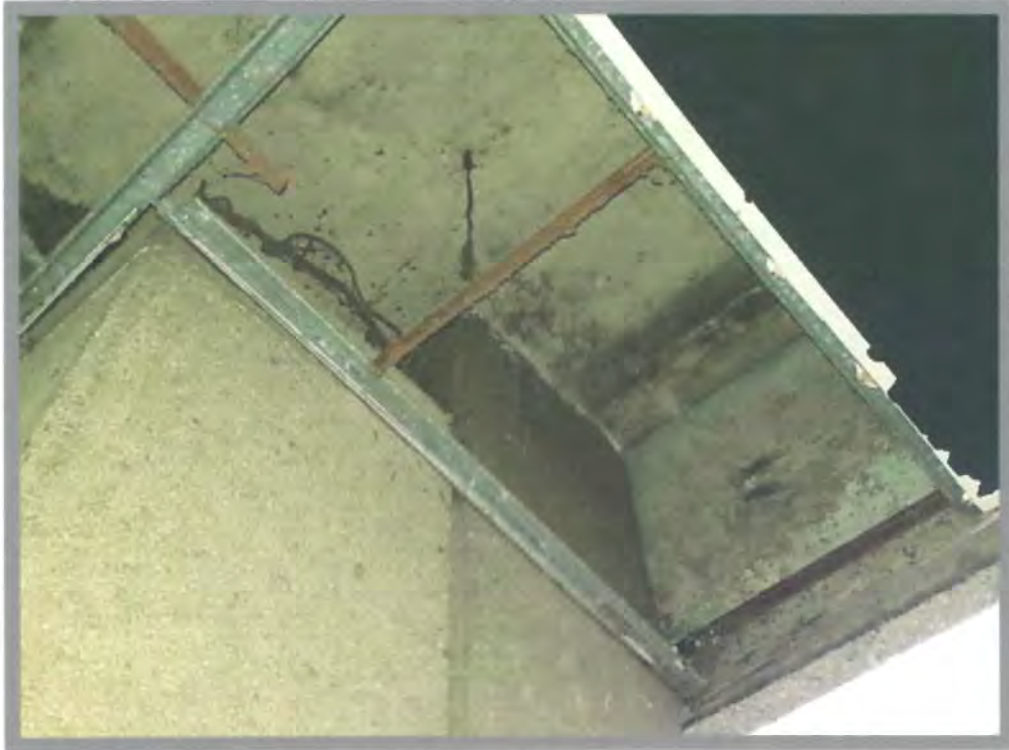
Foto 12
Se aprecia que existen columnas falsas que se agrietaron como la de la izquierda

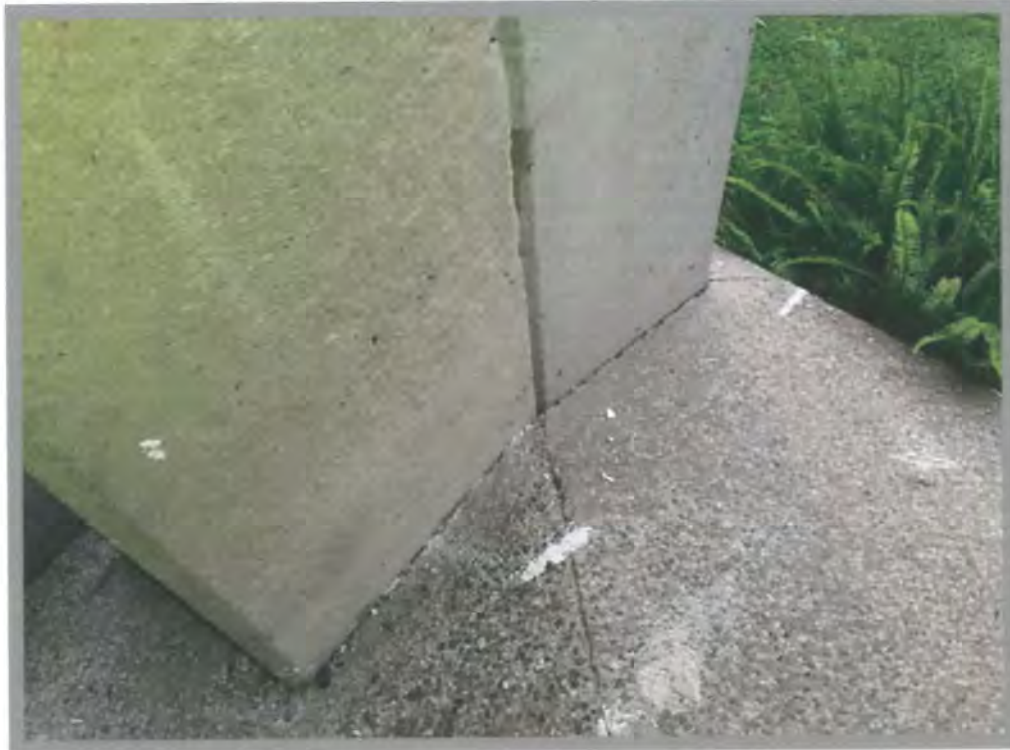
Foto 13
Columna falsa por acabado arquitectónico o para alojar instalaciones y
columna estructural sin daños

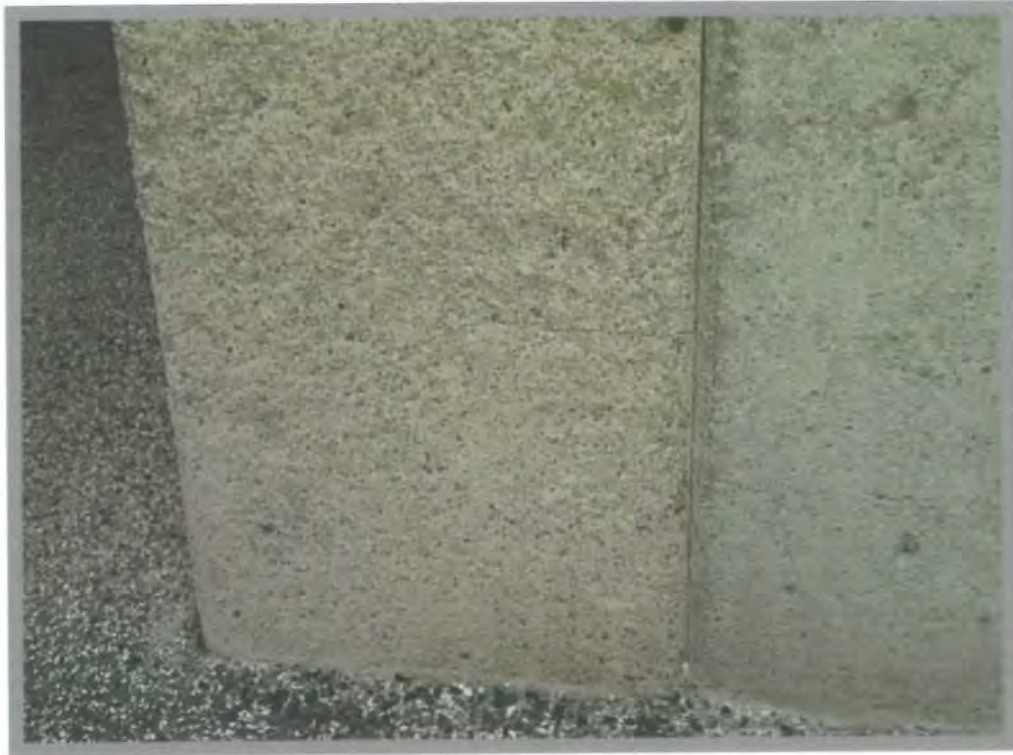
Foto 14
Fisura en la columna falsa de la izquierda (No es daño estructural)

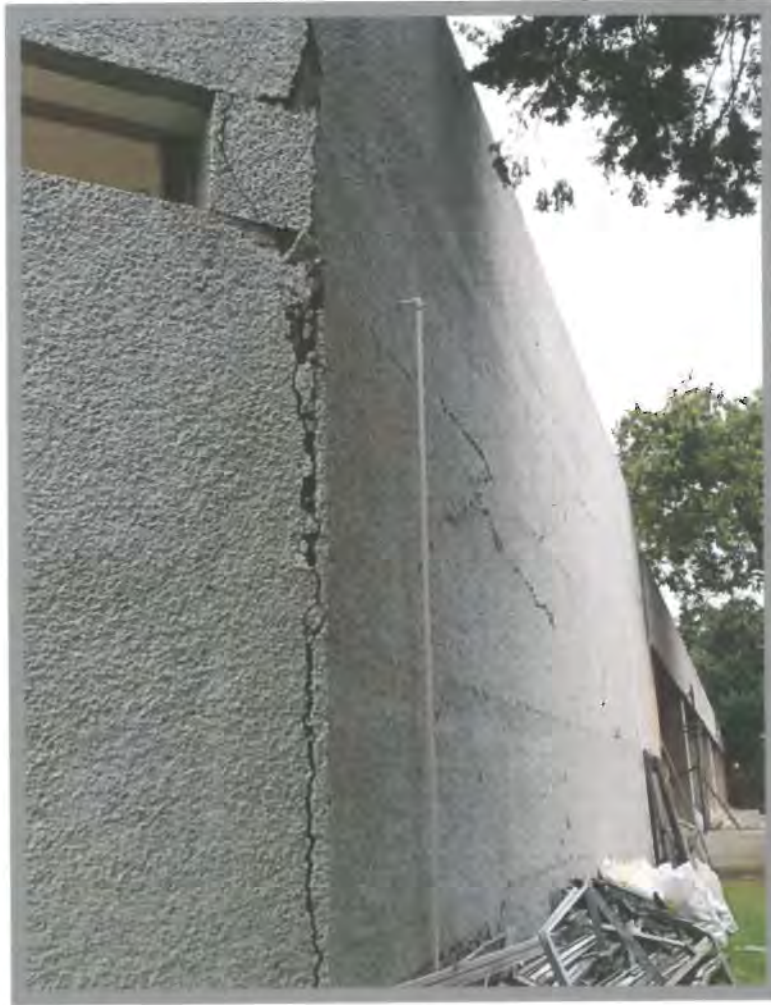
Foto 15
Desprendimiento de acabado de muros de fachadas (No es daño estructural); sin embargo, se recomienda delimitar su zona adyacente como insegura mientras se retira el aplanado suelto

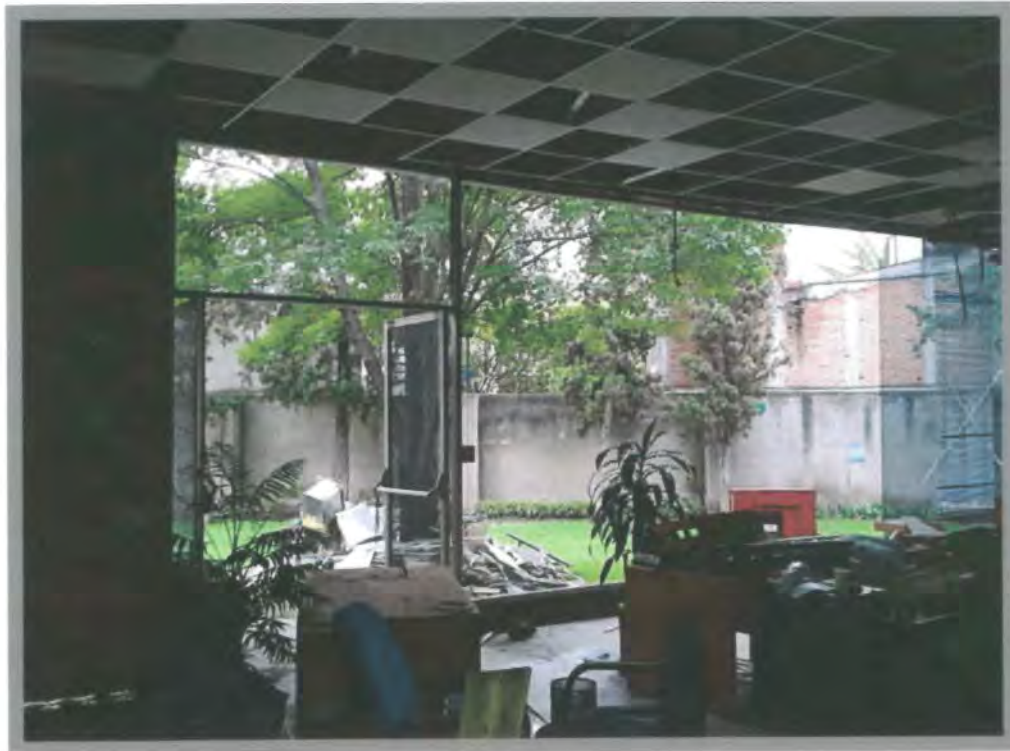
Foto 16
Ruptura de algunos vidrios por la flexibilidad del sistema estructural

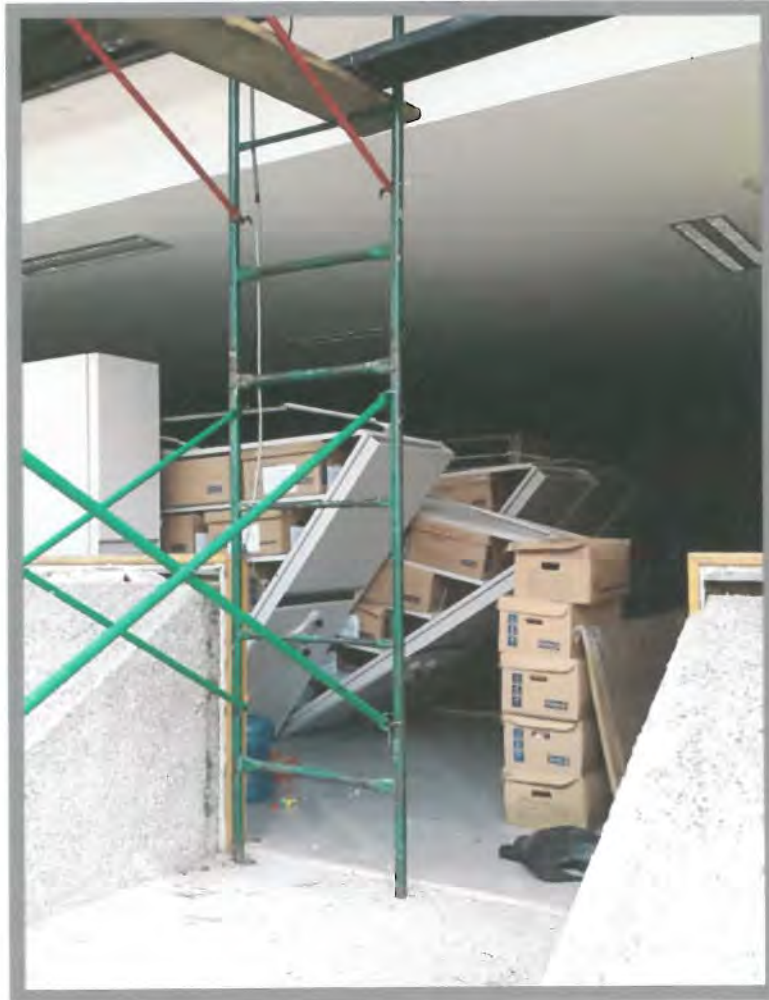
Foto 17
Caída de archiveros por las deformaciones de los edificios

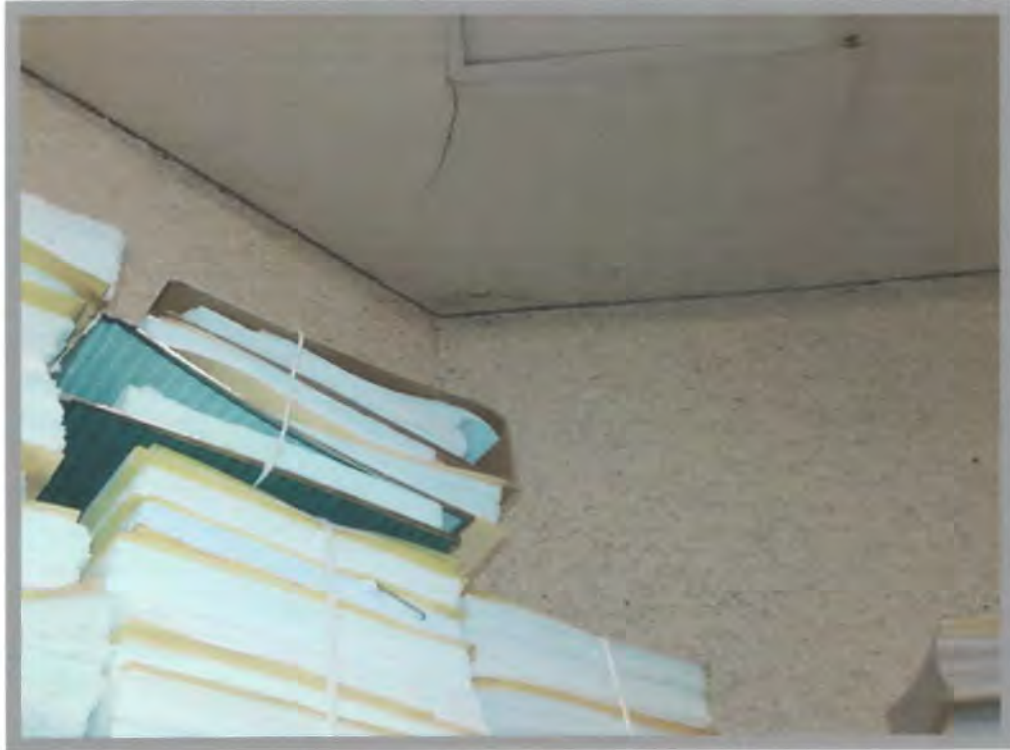
Foto 18
Separación entre plafón y columnas (No es daño estructural)

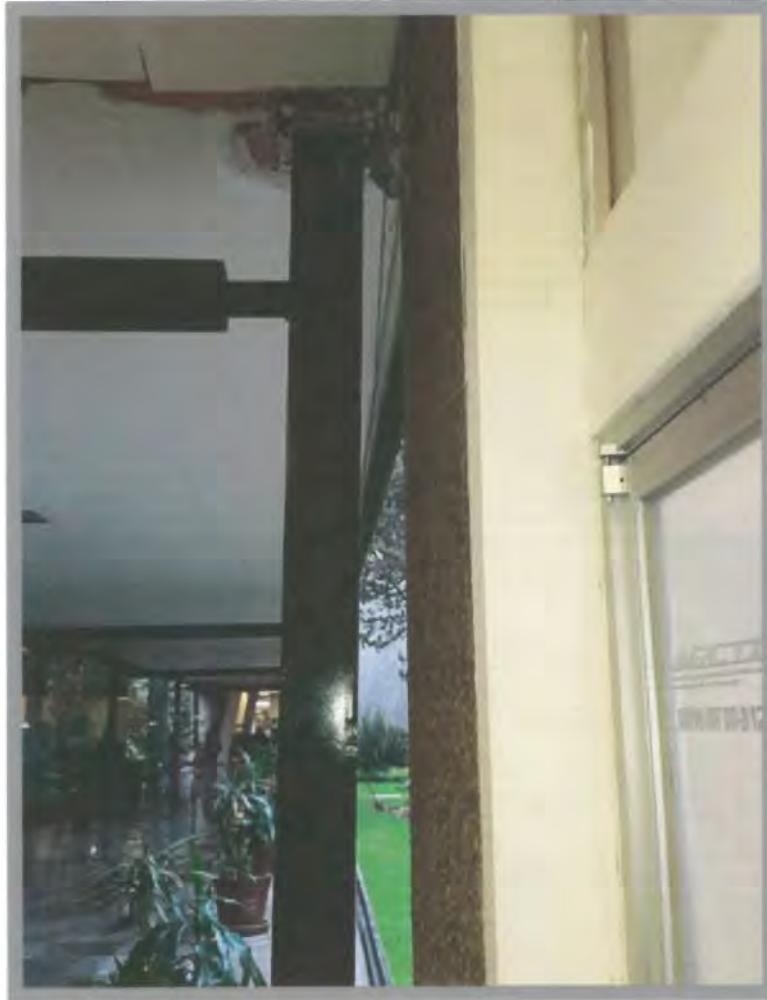
Foto 19
Desplomo en puente peatonal de acero que conduce al Cuerpo A

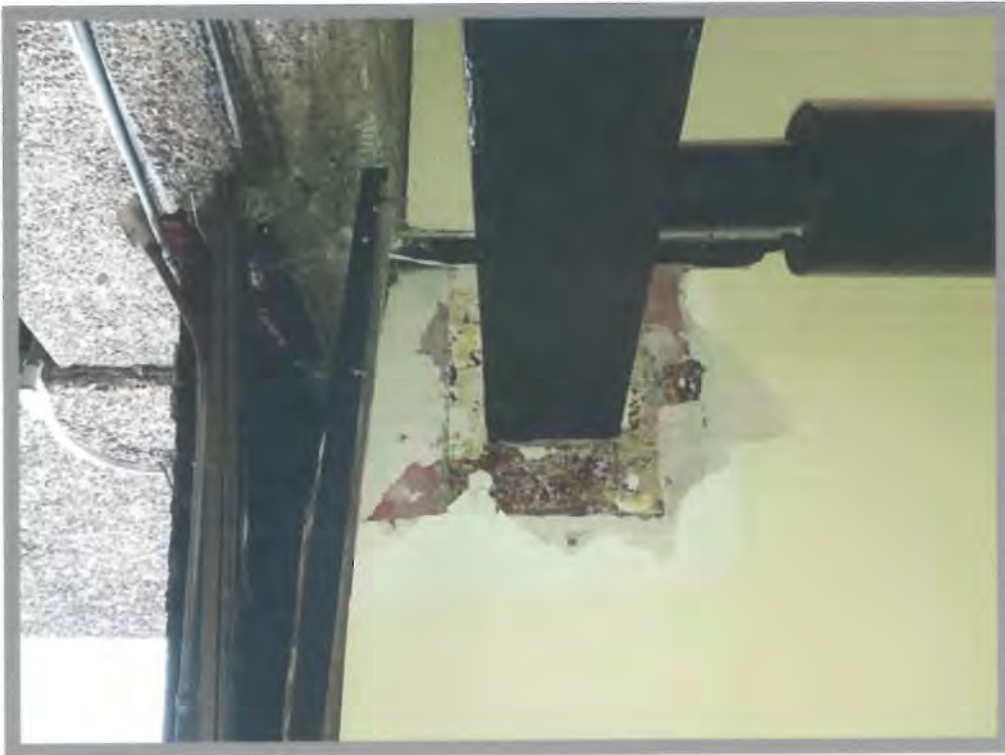
Foto 20
Desplomo en puente peatonal de acero que conduce al Cuerpo A. Se deberá hacer una revisión numérica detallada

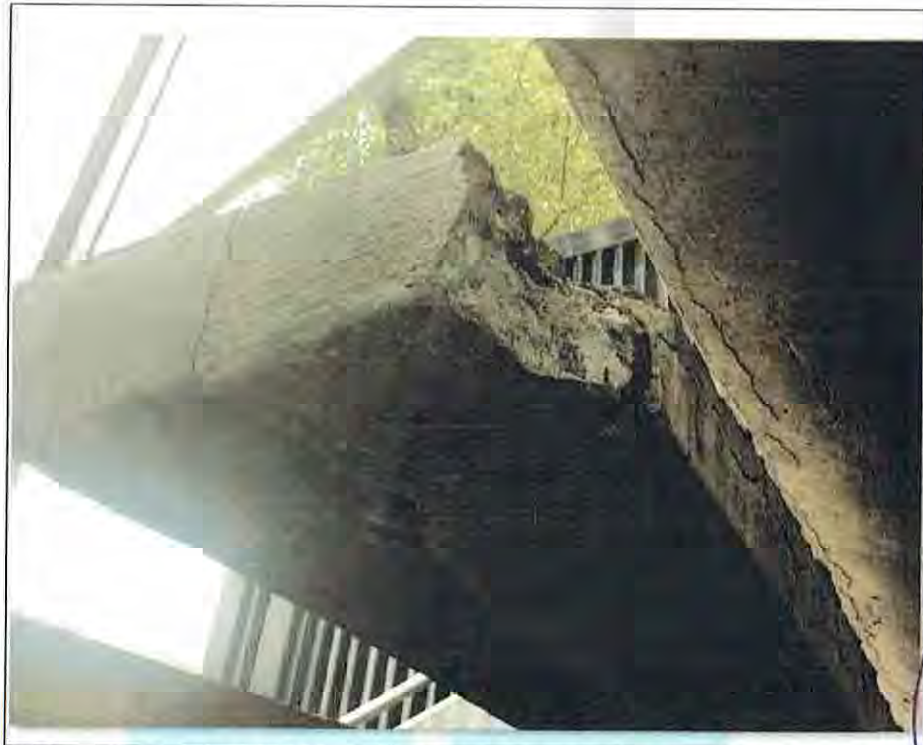
Foto 1. Muestra el estado de deterioro en el que se encuentran los escalones de acceso a la estancia infantil del I.S.S.S.T.E..

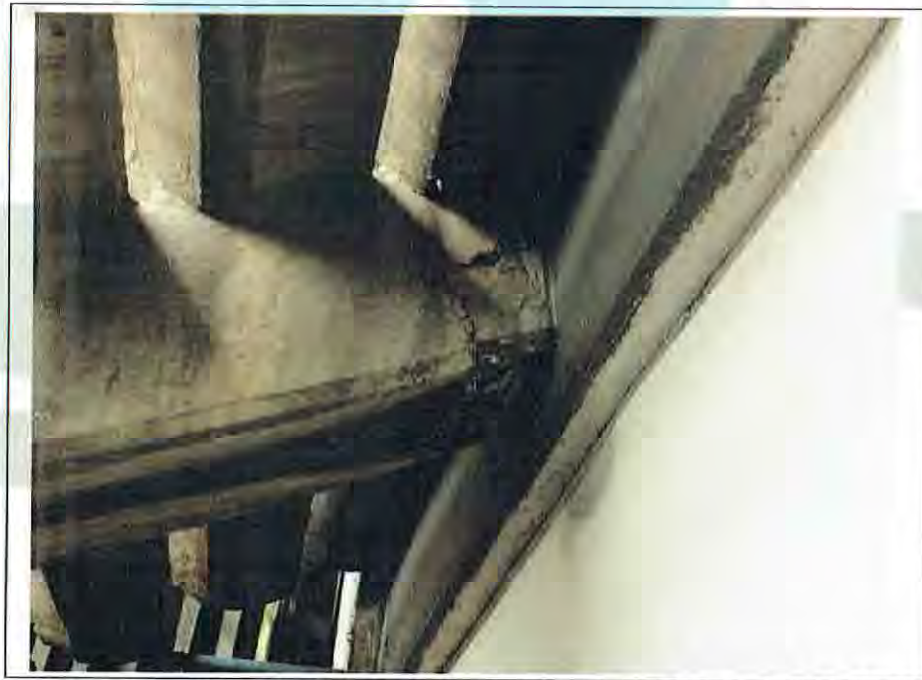
De la misma manera se encontró falla por cortante en la alfarda de los escaleros de acceso a la estación infantil del BOSTE, siendo este elemento el único soporte para el funcionamiento de las mismas por lo que se recomienda la demolición de los escaleros y alfarda que los escalones también se encuentran en mal estado. Provisionalmente se recomienda apuntalar la alfarda mientras se realiza tal operación. - ALFARDA: Elemento que soporta a los escalones.

Foto 2. Es apreciable la falla en la alfarda, presente en más del 50% del elemento.

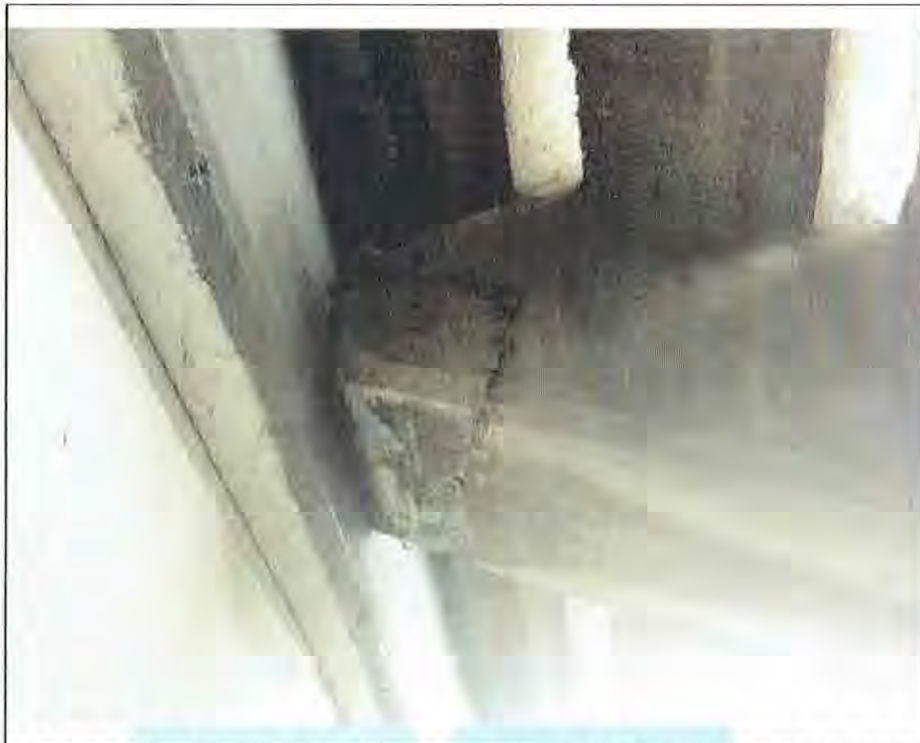
Foto 3. Otro ángulo de la alfarda, se aprecia la continuidad de la falla en el elemento resistente.

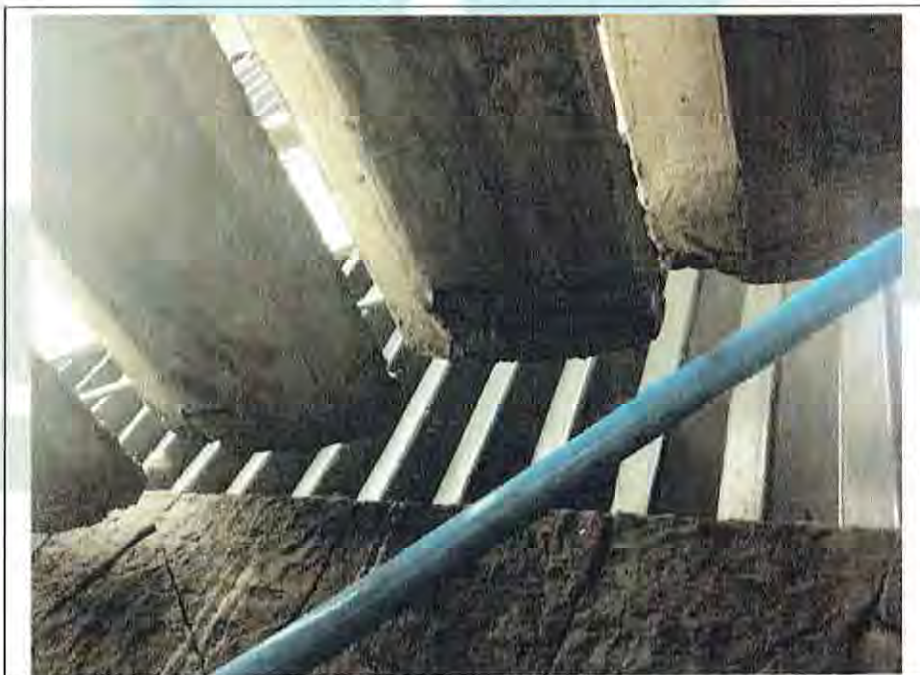
Foto 4. Escalones con deterioro considerable. Importante darles solución pues es el único acceso a la estancia infantil.

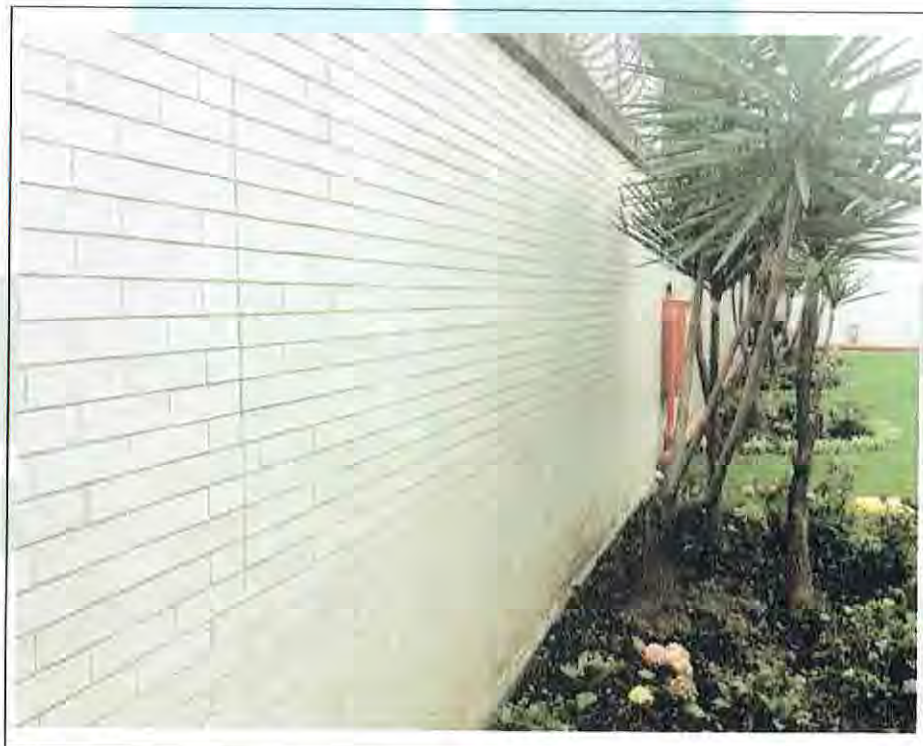
La estructura no presenta daño alguno, consta de muros de concreto con sistemas de losas nervadas. En barda perimetral, al exterior de un patio, presenta fisuras no graves que pueden ser reparadas para la integridad del elemento.

Foto 8. Barda perimetral del inmueble. Presenta falla por cortante por lo que se recomienda su reparación.
