DICTAMEN ESTRUCTURAL

MODULO 17

**INFORME DE LA VISITA DE INSPECCION ESTRUCTURAL
REALIZADA A LAS INSTALACIONES DEL SAT UBICADO EN:
CALLE MICHOACAN, NUMERO 20, (ACCESO POR CALLE 2)
(FINSA) PARQUE DE SERVICIOS TECNOLOGICOS, COLONIA
RENOVACION, DELEGACION IZTAPALAPA, C.P. 09209,
CIUDAD DE MEXICO.**

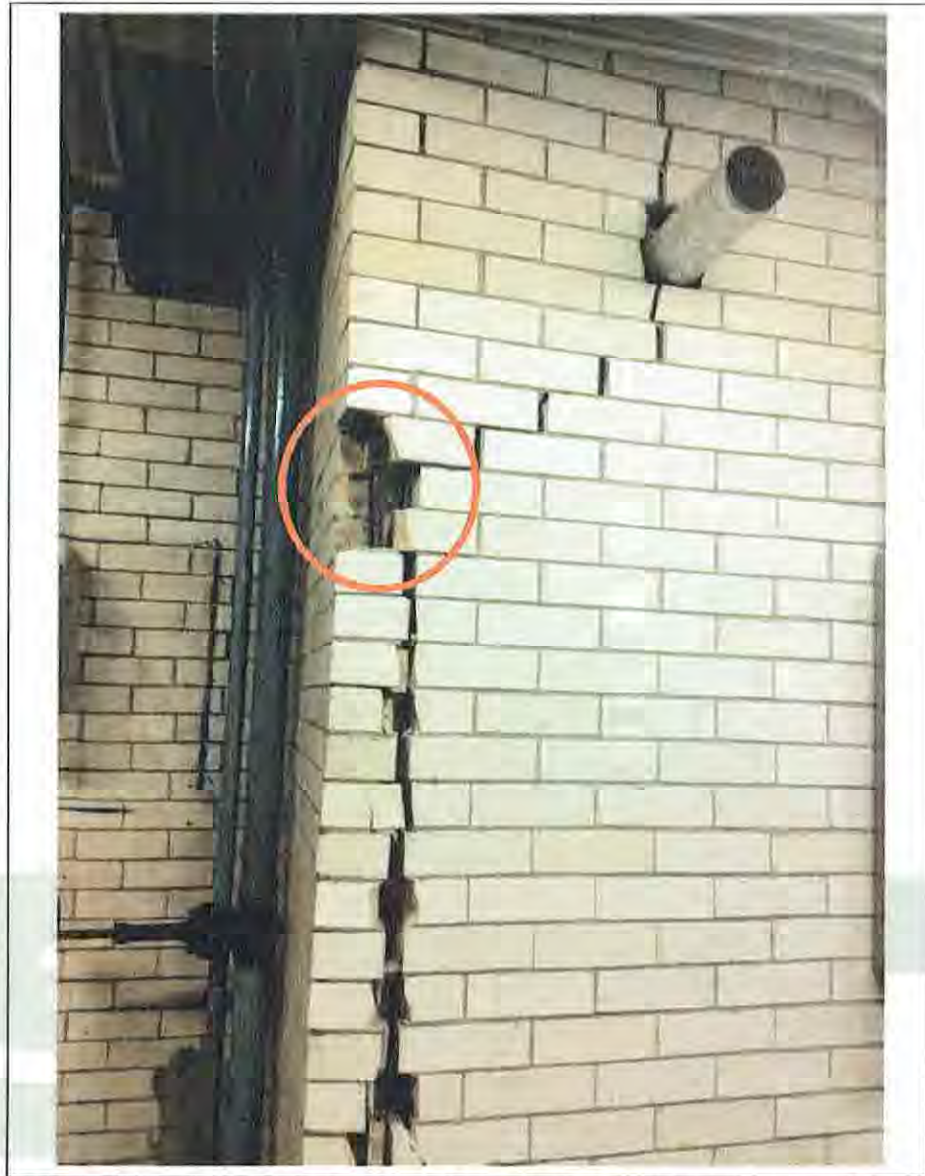
En el cuarto de máquinas, existe un muro que presenta fallas y es notable la carencia de concreto en castillos integrales. Se recomienda la pronta reparación y refuerzo de los mismos.

Foto 9. Muro divisorio dentro del cuarto de máquinas presenta falla. Es muy clara la falta de concreto que se requiere para su correcto confinamiento por castillo integral.

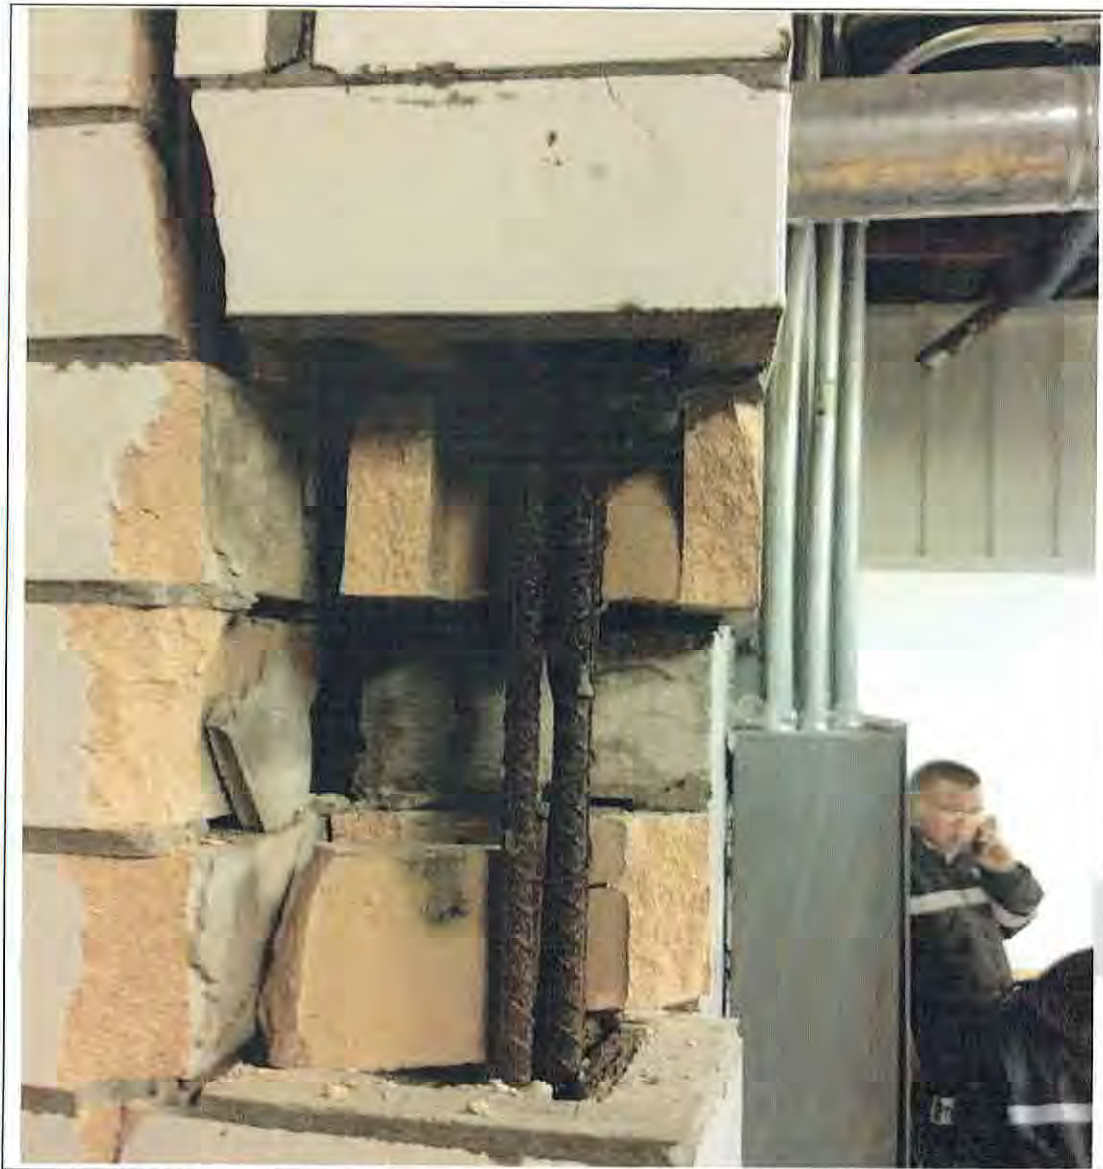
Foto 10. Se observa con detalle la carencia de concreto en el elemento.

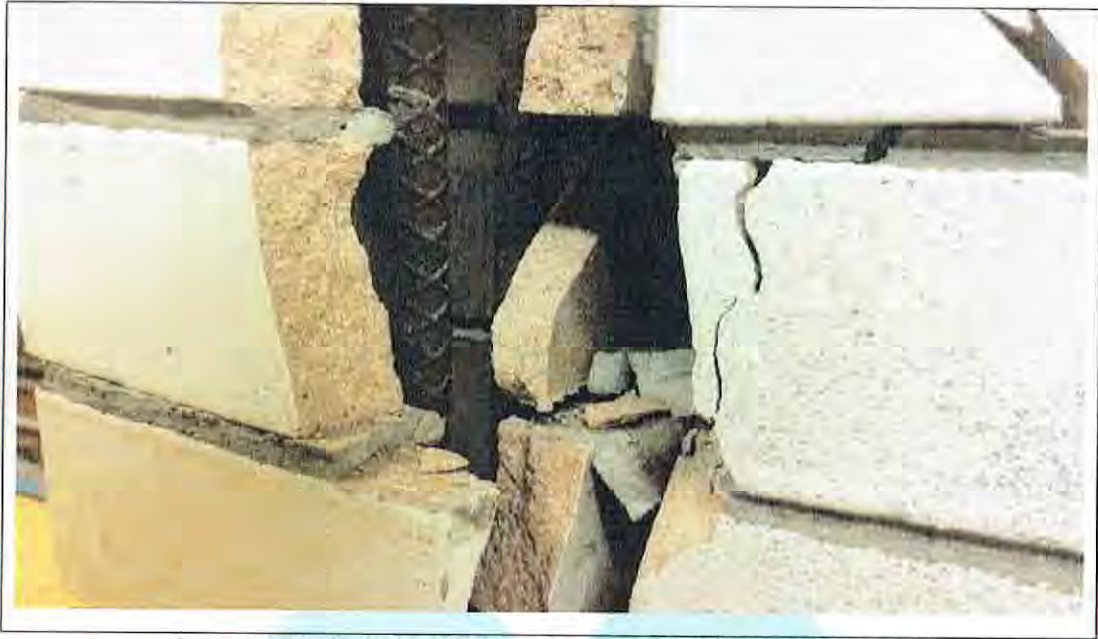
Foto 11. En la estancia infantil se presentó el mismo caso.

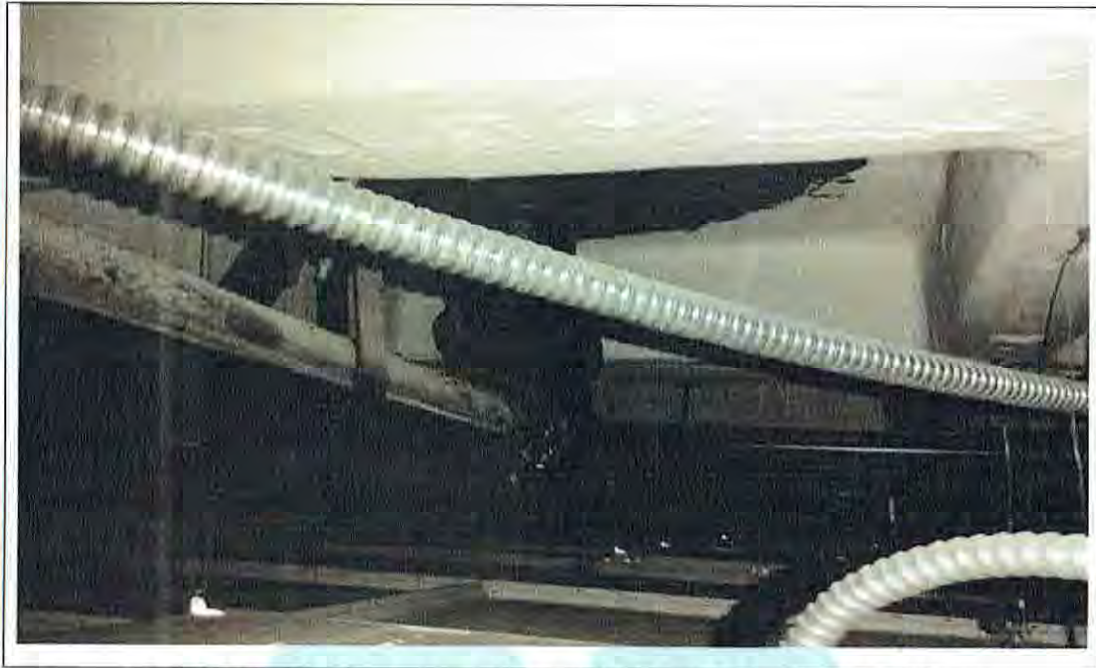
Foto 13. Las instalaciones hidro-sanitarias de la estancia requieren mantenimiento, así como sus muebles de baño. Se reportan escurrimientos al primer nivel. A pesar de esto los elementos estructurales se encuentran en buen estado.

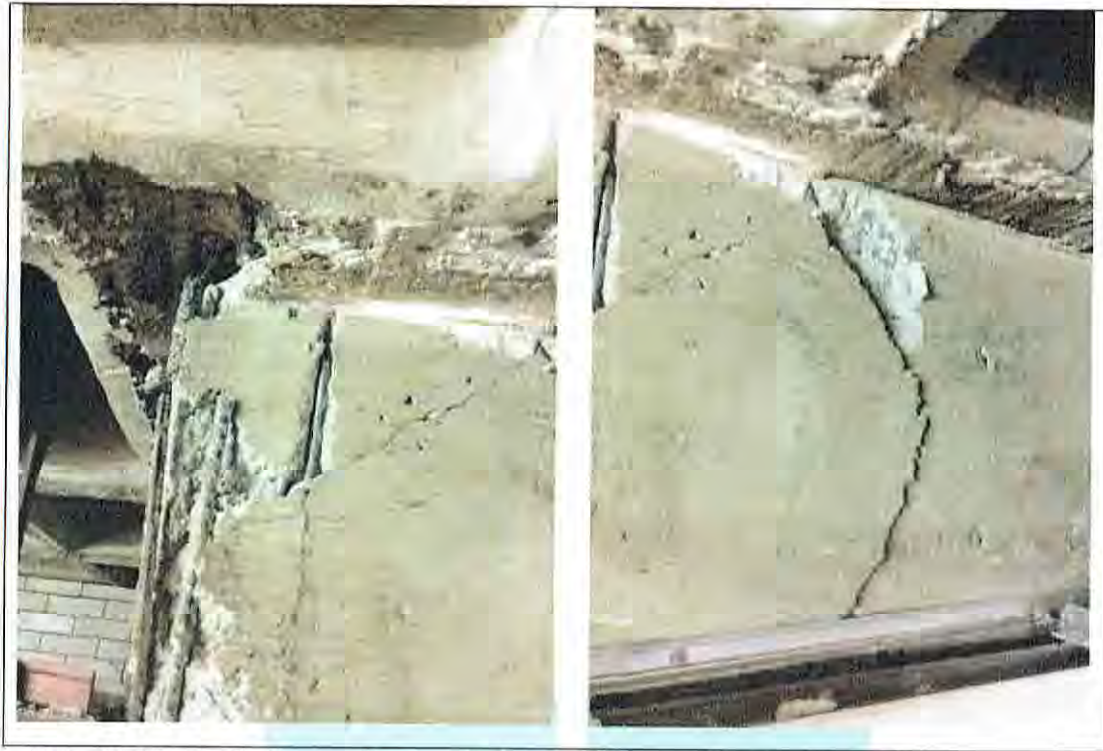
Foto 14. En el nivel superior que da lugar a la estancia infantil, existe un elemento NO estructural que tiene por uso sostener cancelería y/o muros divisorios. Presentó falla el elemento pero NO es un elemento rigidizante en la estructura.
