DICTAMEN ESTRUCTURAL

**INFORME DE LA VISITA DE INSPECCION ESTRUCTURAL A
LAS OFICINAS DEL SAT UBICADO EN: CALLE MINA No.51
ENTRE VALERIO TRUJANO Y 2 DE ABRIL, COLONIA
GUERRERO, C.P. 06300 DELEGACIÓN CUAHUTÉMOC,
CIUDAD DE MÉXICO**

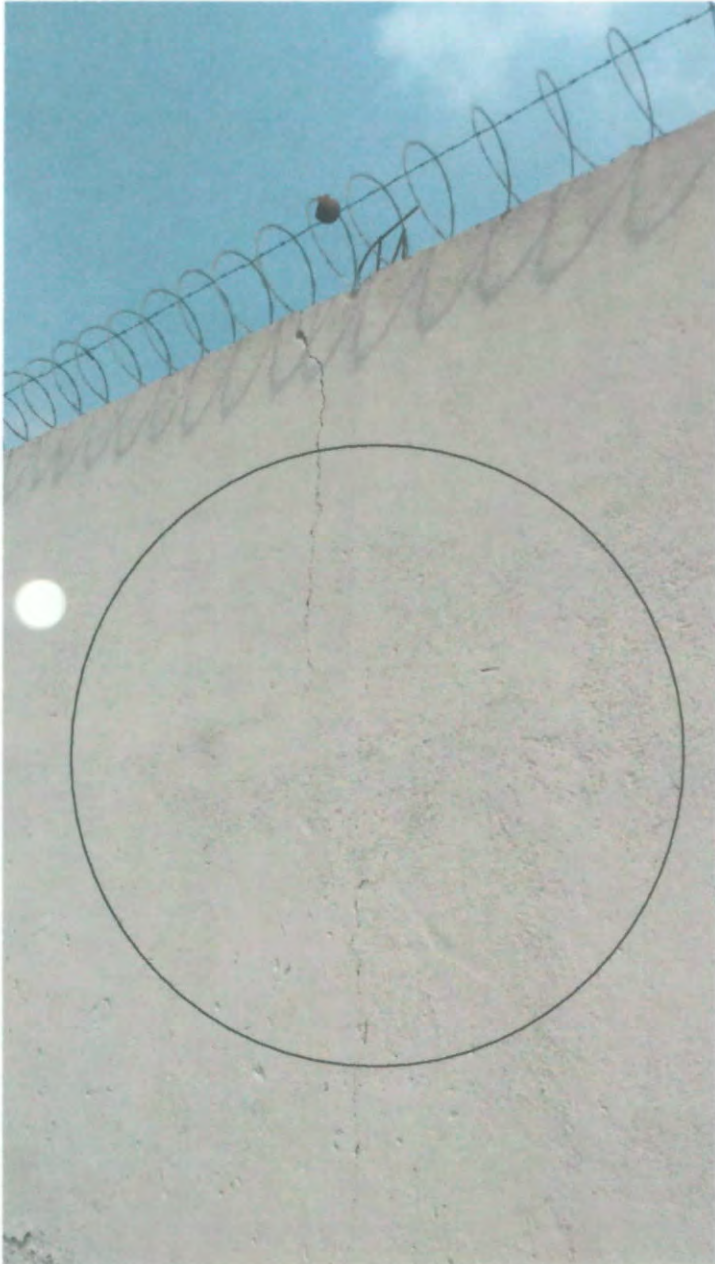
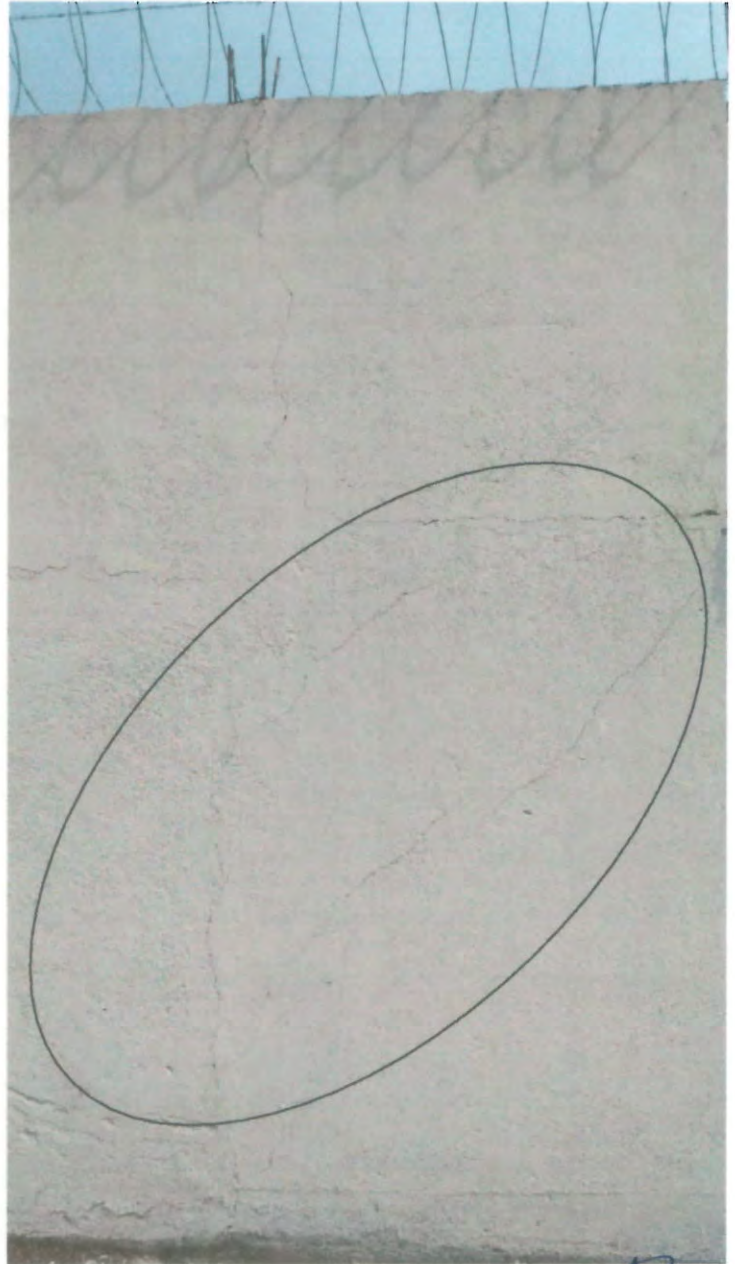
FISURAS SOBRE BARDA PERIMETRAL.

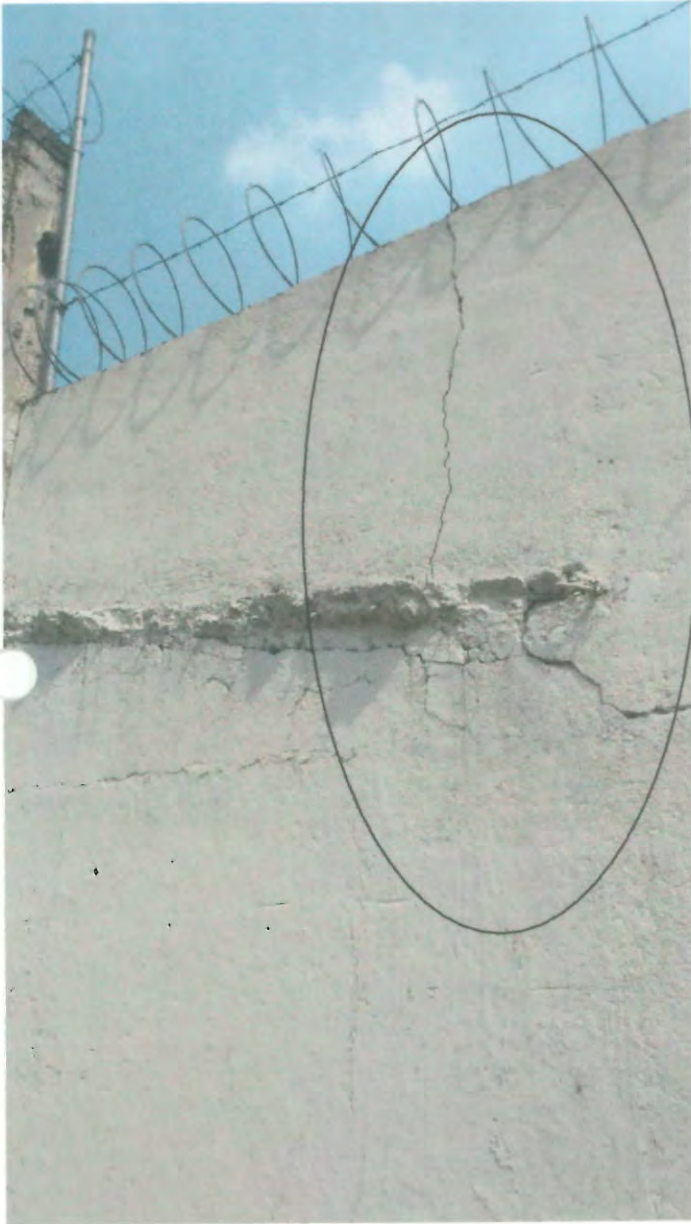
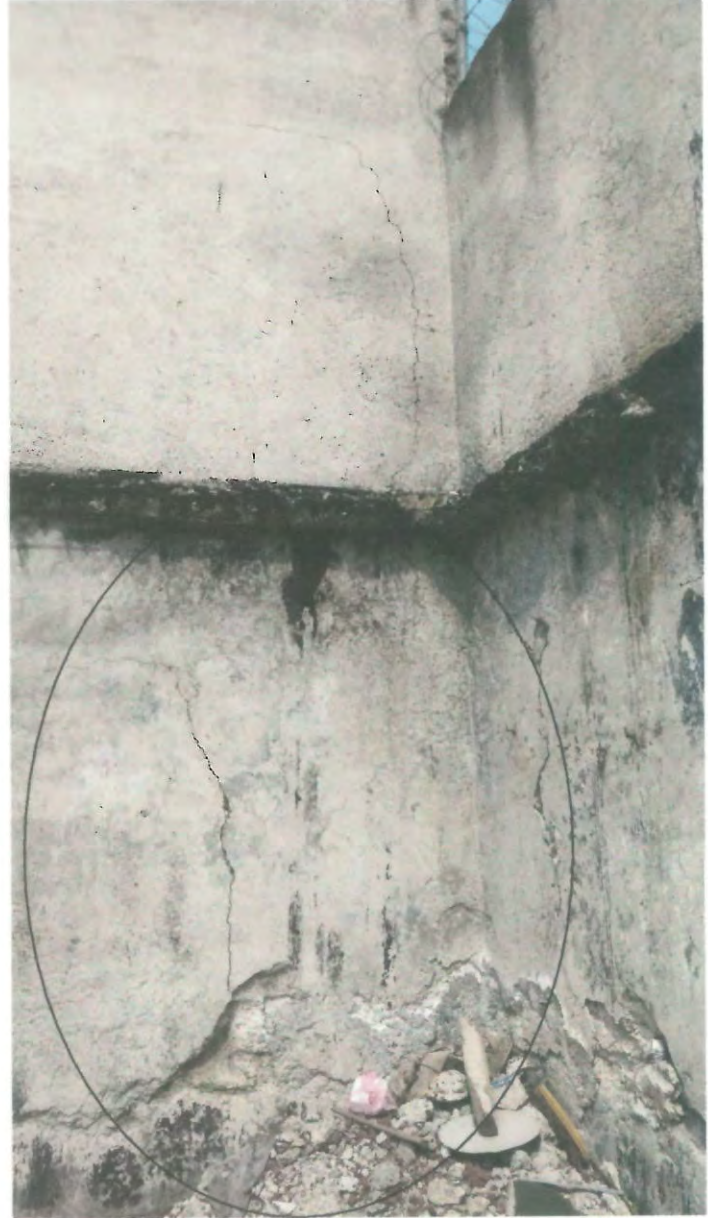
FISURAS SOBRE BARDA PERIMETRAL

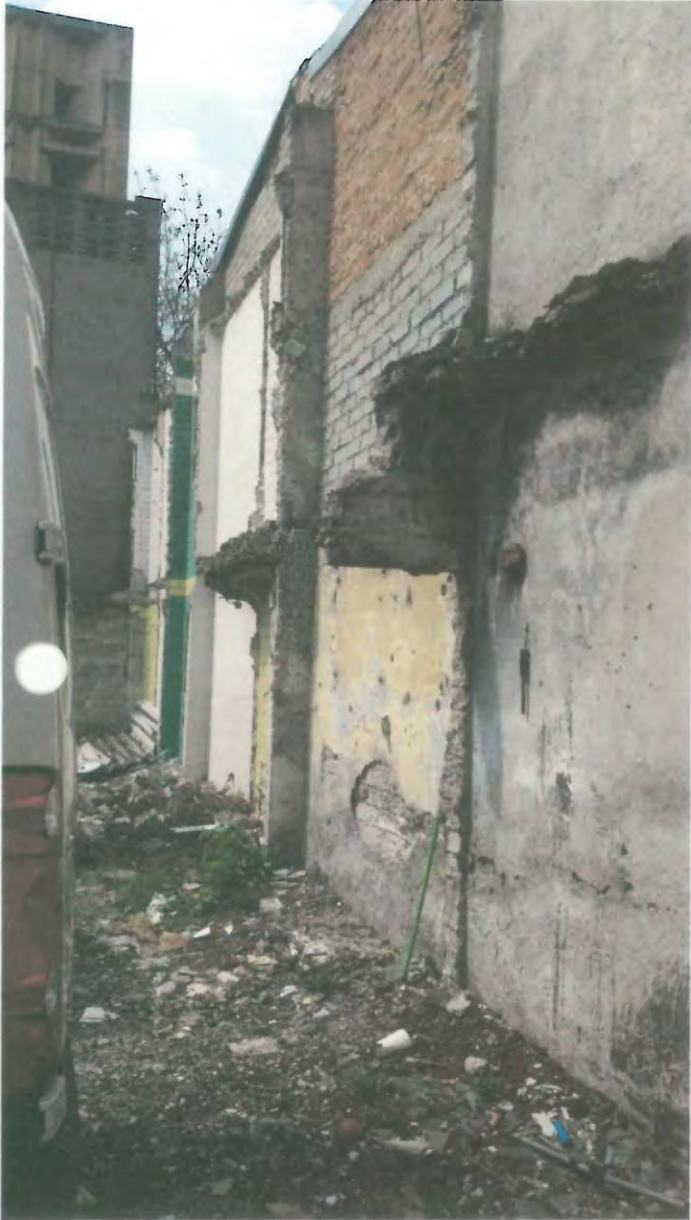
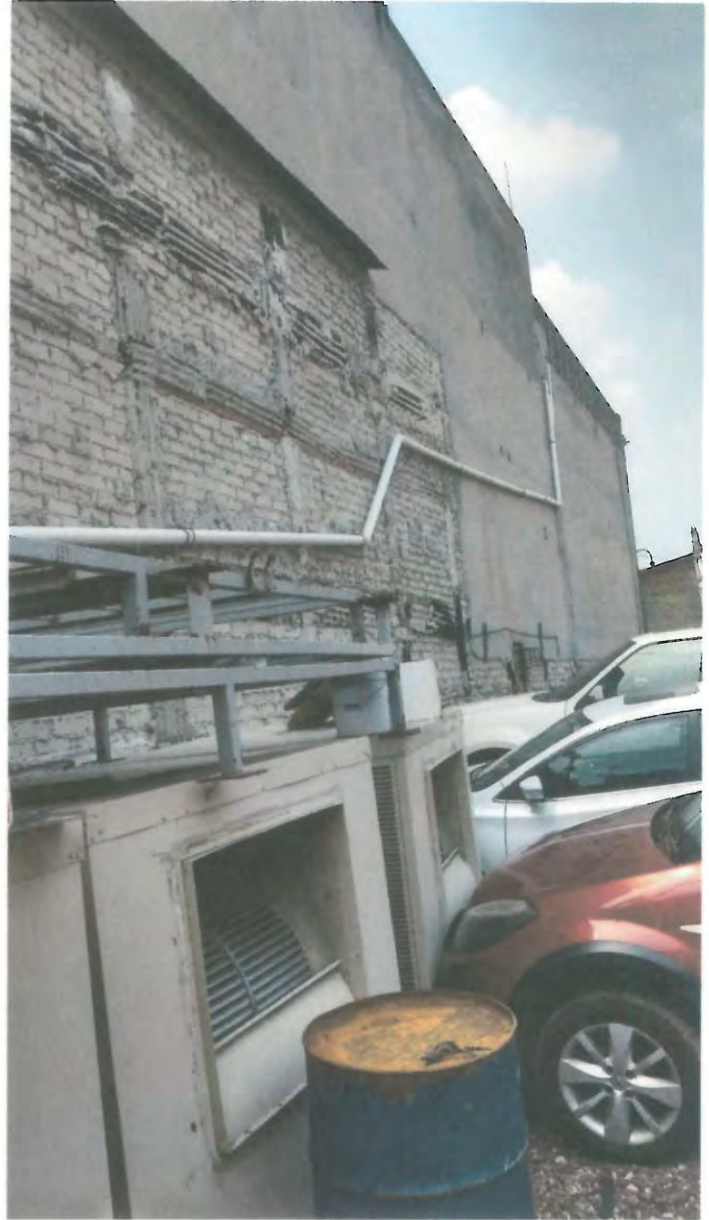
ALGUNAS FISURAS SE PRESENTAN EN LAS BARDAS POR UNA ANTIGUA CONSTRUCCIÓN DEMOLIDA EN EL PREDIO, ANTERIOR A LOS PASADOS SÍSMOS, Y LA BARDA PERIMETRAL IZQUIERDA PERTENECE AL PREDIO COLINDANTE.

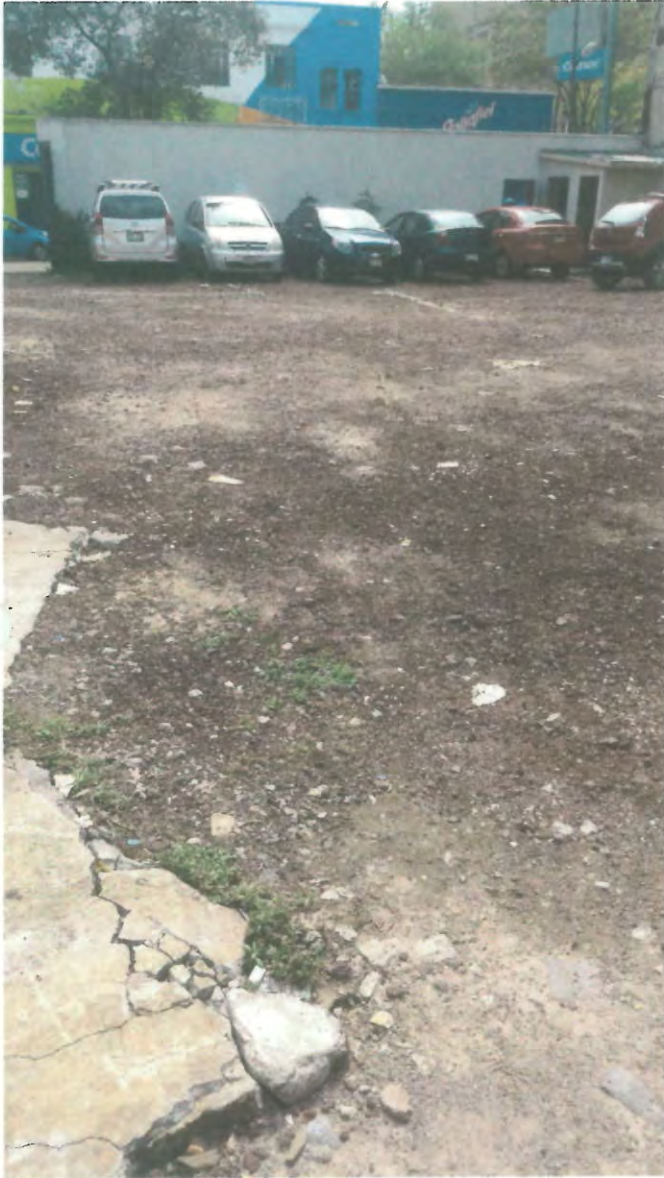
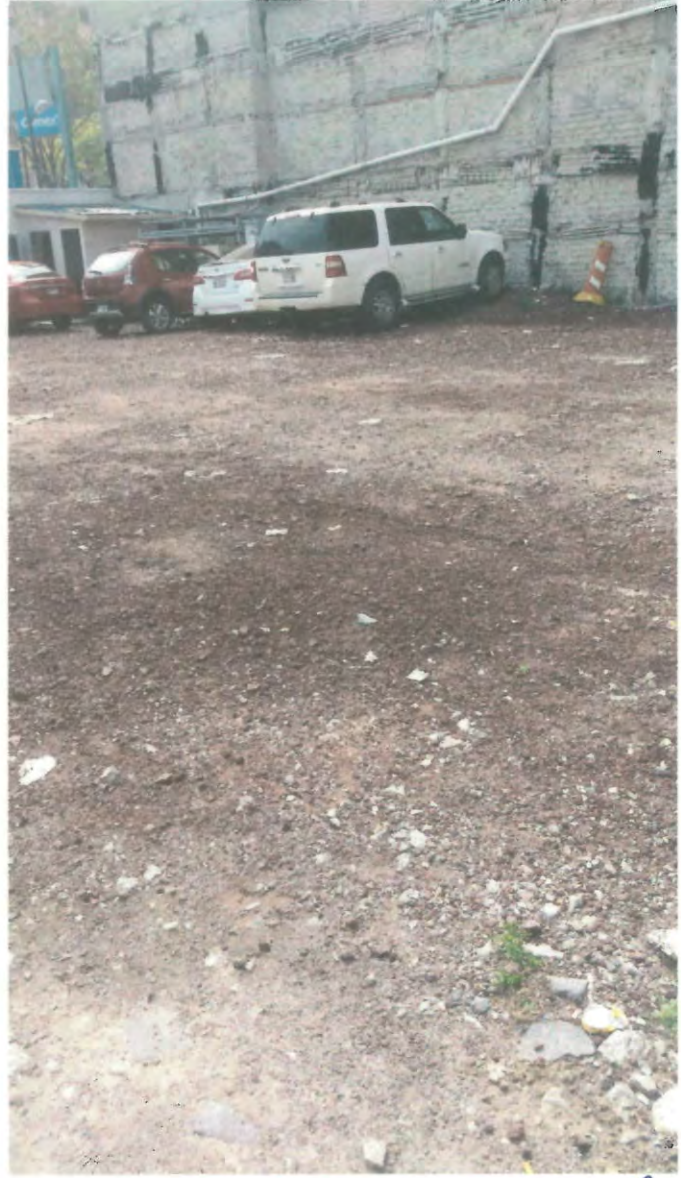
PISO EXISTENTE SIN DEFORMACIONES NI GRIETAS.

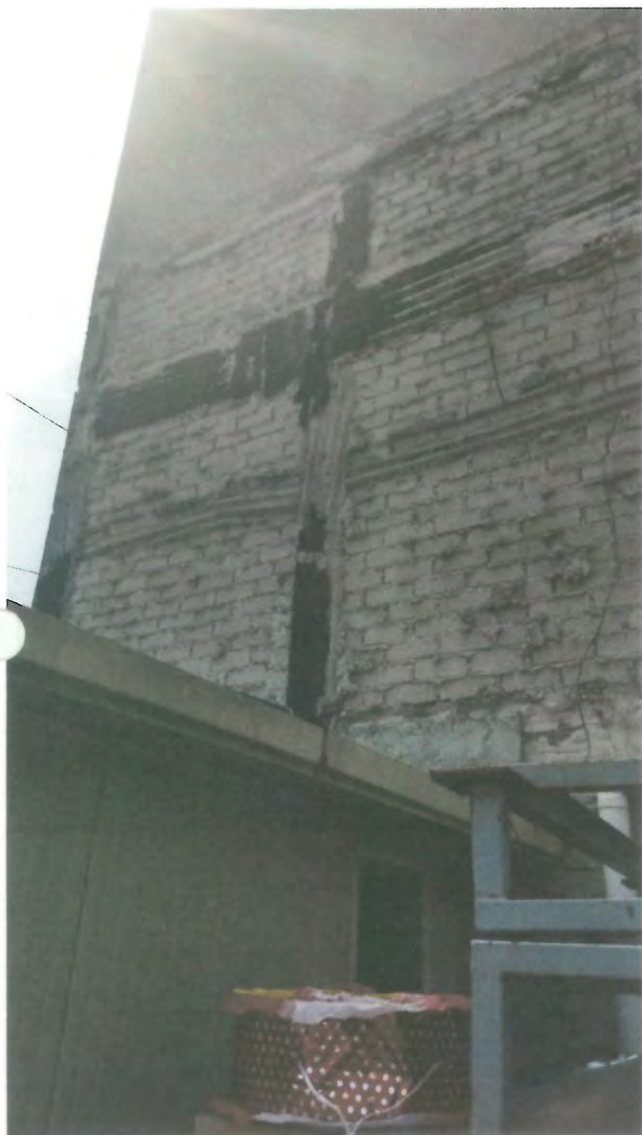
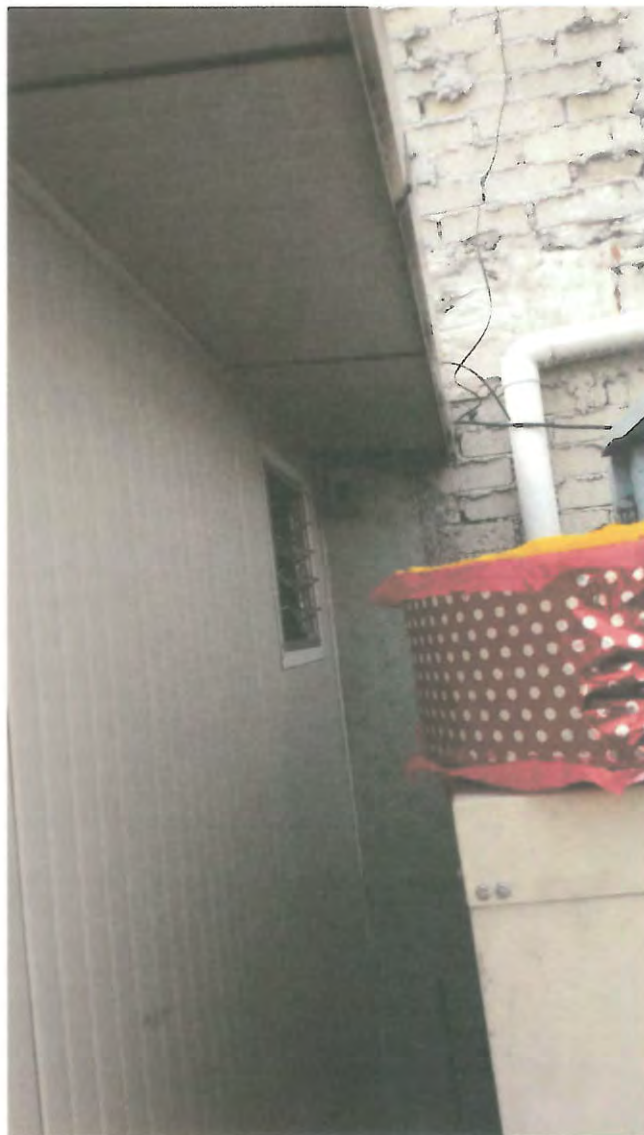
CASETA DE VIGILANCIA EN ÓPTIMAS CONDICIONES.

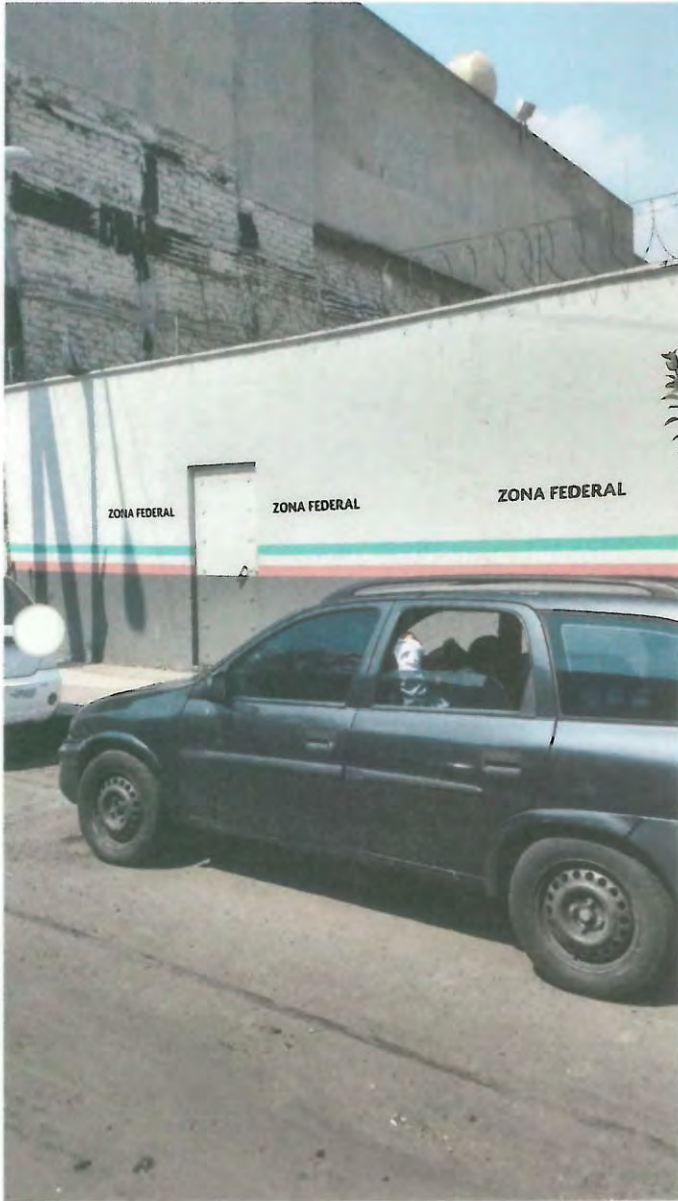
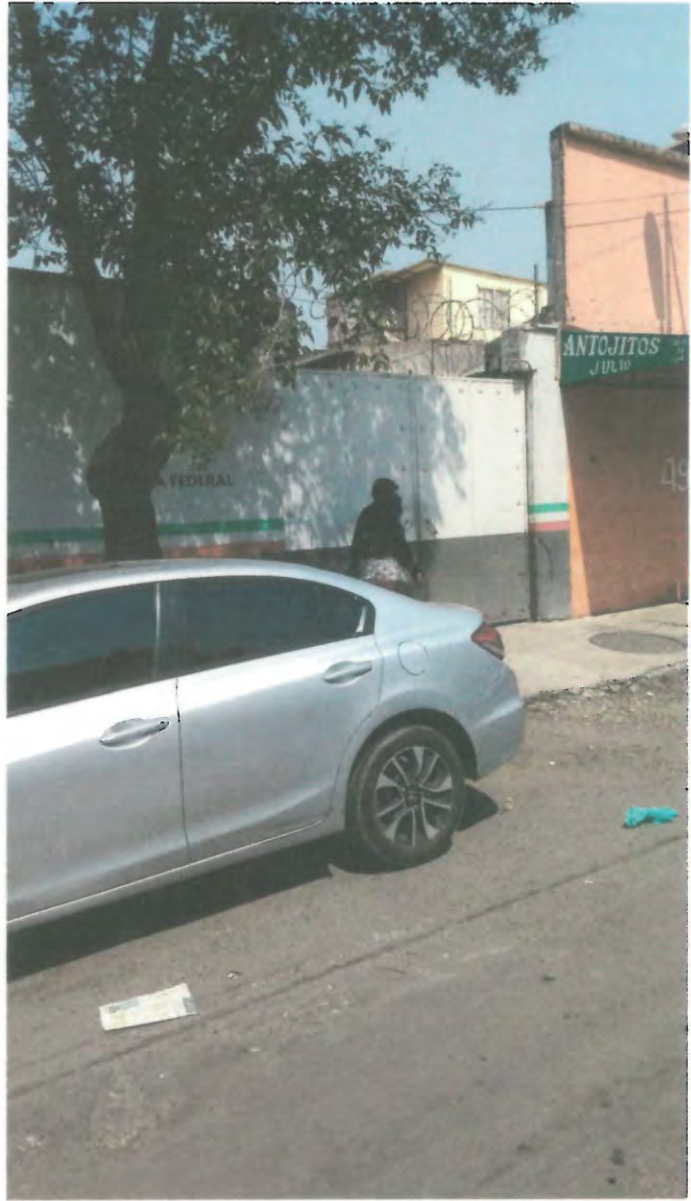
ACCESO VEHICULAR Y PEATONAL EN ÓPTIMAS CONDICIONES.

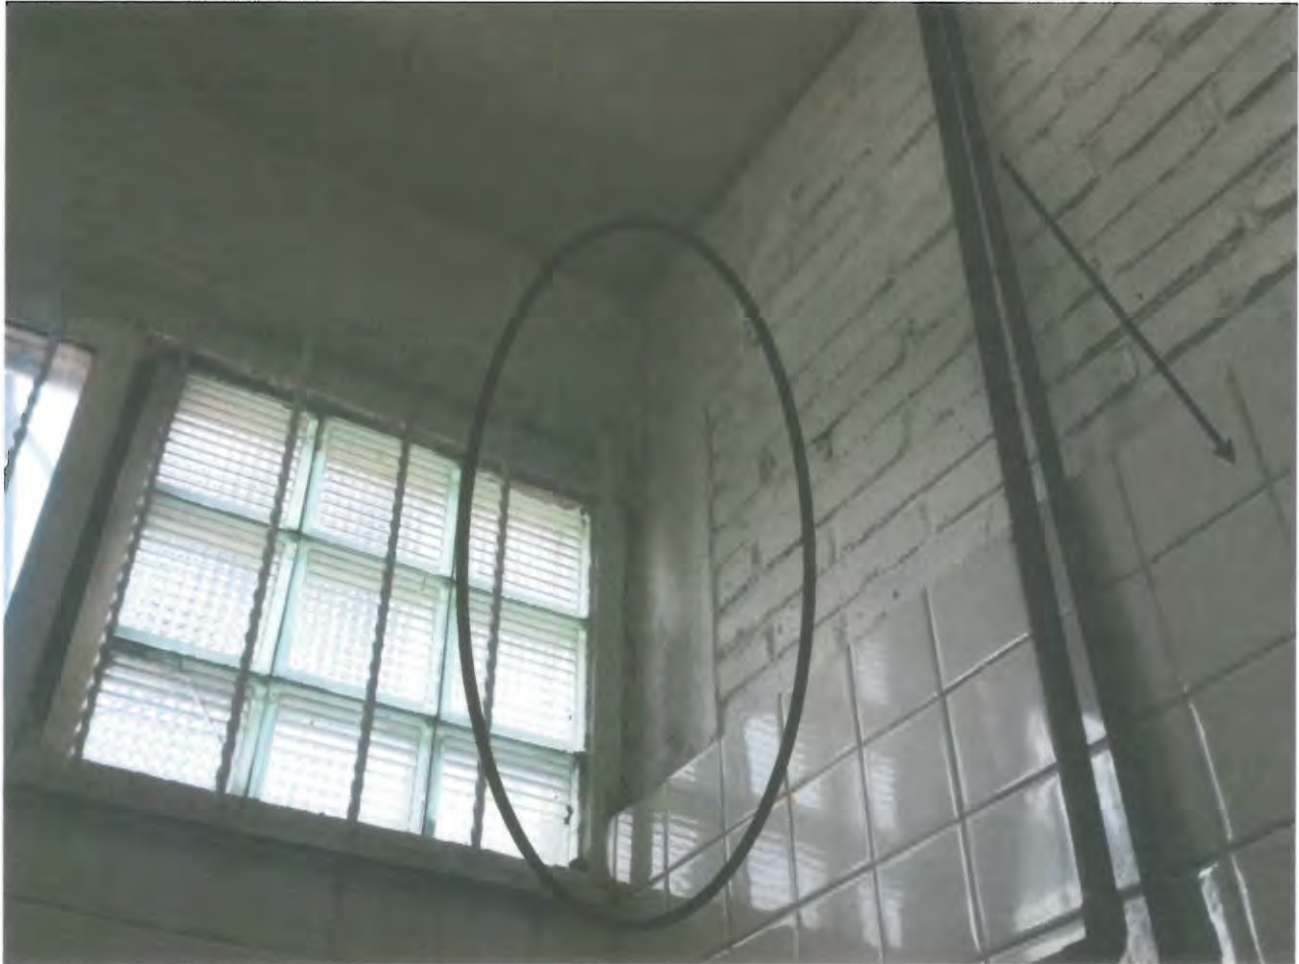
- A. SE LOCALIZO SEPARACION DE MURO Y COLUMNA, PROVOCANDO EL DESPRENDIMIENTO Y FISURAS DE ALGUNOS AZULEJOS, ESTO DEBIDO A LOS MOVIMIENTOS DIFERNECIALES PROVOCADOS POR EL SISMO, SIN REPRESENTAR UN RIESGO A LA ESTRUCTURA, SIN EMBARGO SE DEBE DE HACER UN MANTENIMIENTO GENERAL EN EL BAÑO, PRINCIPALMENTE EN SUS ACABADOS DE AZULEJO, YA QUE HAY PIEZAS QUE ESTAN SUELTAS Y PODRIAN CAERSE PUDIENDO PROVOCAR DAÑOS A LOS USUARIOS DEL INMUEBLE. (ANEXO 1. FOTO 01)**

FOTO 01.- MANTENIMIENTO GENERAL A SANITARIO

EN EL SANITARIO SE OBSERVO LA SEPARACION DE LA COLUMNA CON RESPECTO AL MURO, ESTO NO REPRESENTA UN RIESGO YA QUE ES UNA COLUMNA INDEPENDIENTE A LA ESTRUCTURA PRINCIPAL, SIN EMBARGO SE RECOMIENDA EL MANTENIMIENTO GENERAL AL SANITARIO YA QUE PRESENTA ALGUNAS PIEZAS DE AZULEJO "FLOJAS" LAS CUALES PODRIAN DESPRENDERSE EN CUALQUIER MOMENTO DEBIDO A LOS MOVIMIENTOS DIFERENCIALES O A PEQUEÑOS SISMOS, PUDIENDO ESTOS DESPRENDIMIENTOS SER PELIGROSOS PARA LOS USUARIOS. POR LO QUE SE DEBEN DE REEMPLAZAR TODOS LOS AZULEJOS QUE PRESENTEN ESTA CONDICION.

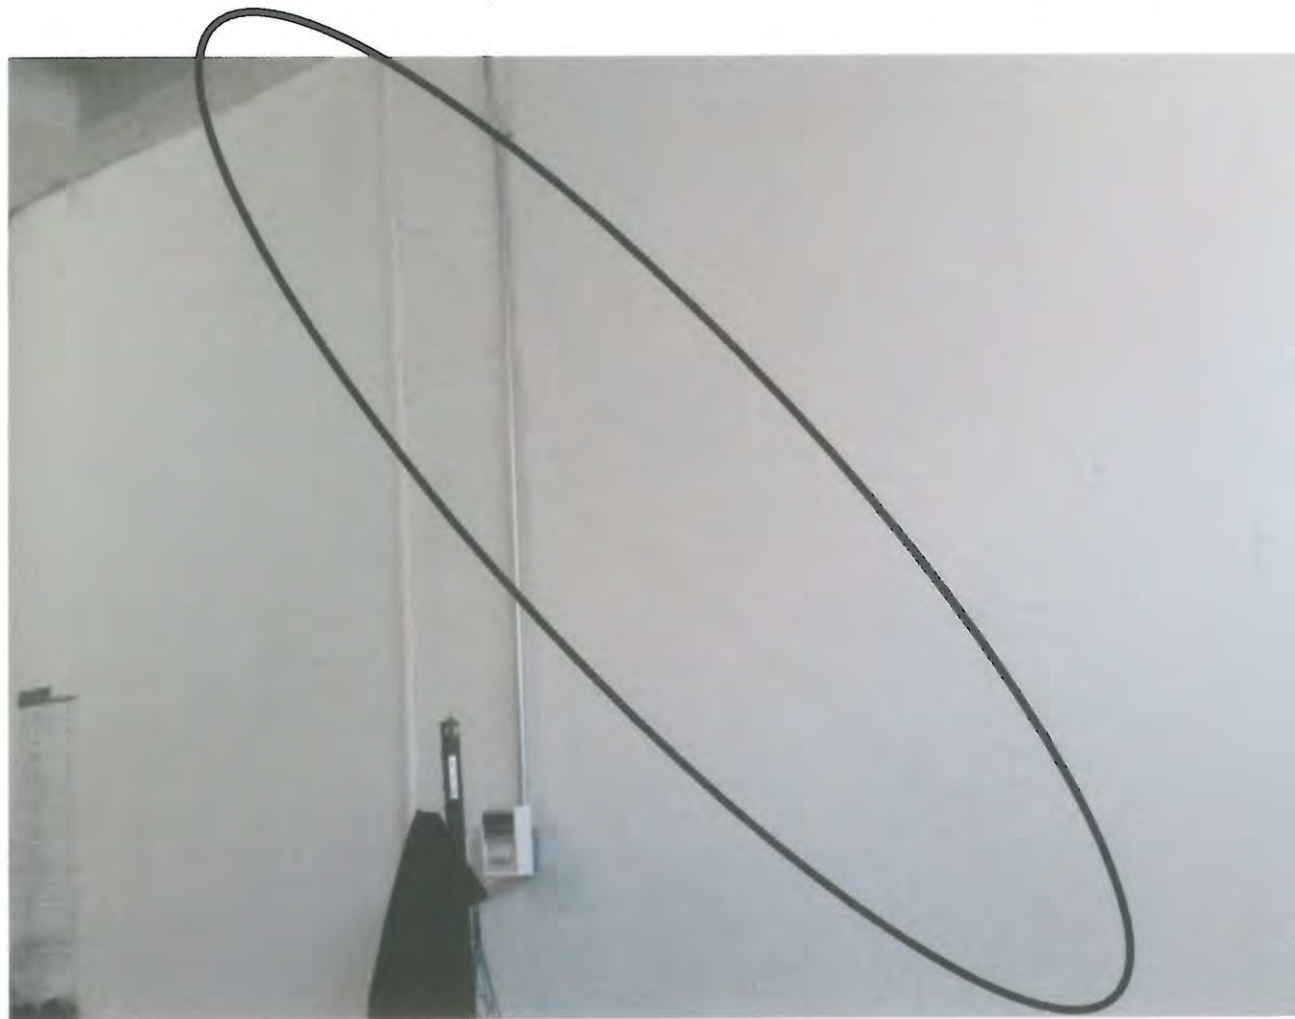
B. EN UNA DE LAS OFICINAS SE PRESENTARON VARIAS FISURAS EN LOS APLANADOS DE FORMA DIAGONAL, HORIZONTAL Y VERTICAL DEBIDO A LOS MOVIMIENTOS DERIVADOS DEL SISMO, DICHAS FISURAS EN LOS APLANADOS SE OBSERVAN QUE YA HABIAN SIDO REPARADAS Y VOLVIERON A APARECER, POR LO QUE SE DEBERIA DE REFORZAR DEPENDIENDO DE EL DAÑO QUE PUDIERA TENER EL MURO. (ANEXO 1. FOTO 02)

FOTO 02.- FISURAS EN APLANADOS DE MUROS DE OFICINAS

DURANTE EL RECORRIDO SE PUDIERON OBSERVAR FISURAS EN LOS APLANADOS DE ALGUNOS MUROS DE LAS OFICINAS, DICHAS FISURAS SE APRECIAN QUE FUERON REPARADAS CON ANTERIORIDAD Y SE VOLVIERON A PRESENTAR, POR LO QUE SE RECOMIENDA UN REFUERZO ADICIONAL PARA EVITAR ESTE TIPO DE FISURAS MEDIANTE LA COLOCACION DE MALLAS DE ACERO SOBRE EL LADRILLO Y VOLVER A REALIZAR EL APLANADO CON LAS PROPORCIONES ADECUADAS PARA TENER MAYOR RESISTENCIA Y ELASTICIDAD. ESTO DE ACUERDO A LAS RECOMENDACIONES MENCIONADAS EN EL APARTADO DE DICTAMEN ESTRUCTURAL

1.- SI ES SOLO EL APLANADO SE DEBE DE RETIRAR EN SU TOTALIDAD Y COLOCAR MALLA ELECTROSOLDADA Y VOLVER A REPELLAR.

2.- SI SE PRESENTAN DAÑOS EN LOS LADRILLOS SE DEBE DE RETIRAR TODO EL APLANADO, COLOCAR GRAPAS DE ACERO (ALAMBRO O VARILLA) EN EL SENTIDO DE LA FISURA, RELLENAR LAS GRIETAS CON MORTERO EPOXICO Y REPELLAR EN SU TOTALIDAD EL MURO.

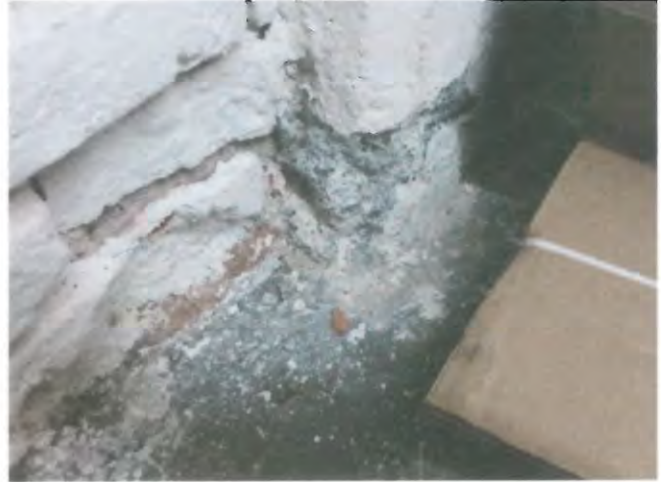
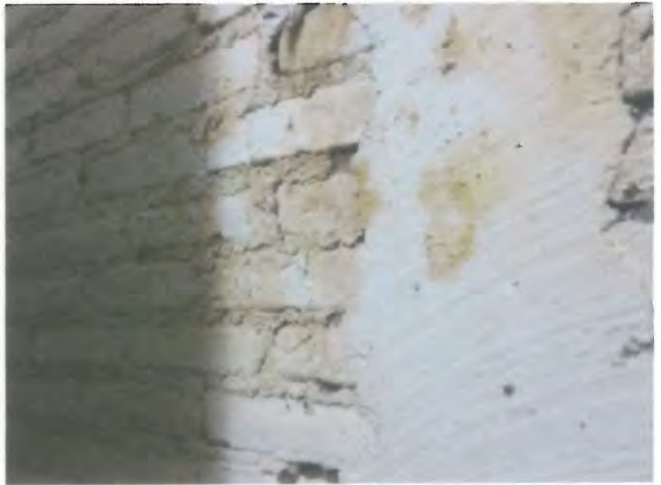
FOTO 03.- HUMEDADES EN MUROS PERIMETRALES.

LOS MUROS PERIMETRALES PRESENTAN SEVERAS HUMEDADES DE LA PARTE MEDIA HACIA ABAJO, ESTO PUEDE SER PRODUCTO DE AGUA EN EL MANTO FREATICO QUE SUBE POR EL MURO POR EFECTO DE CAPILARIDAD O POR LA SEPARACION QUE PUDIERA EXISTIR ENTRE LAS CONSTRUCCIONES. POR LO QUE SE RECOMIENDA EL TRATAMIENTO DE LAS HUMEDADES CON RESINAS Y APLANADOS REPELENTES A LA HUMEDAD. SE DEBES DE REALIZAR LAS REPARACIONES DE ACUERDO A LAS RECOMENDACIONES DADAS EN EL APARTADO DE DICTAMEN ESTRUCTURAL

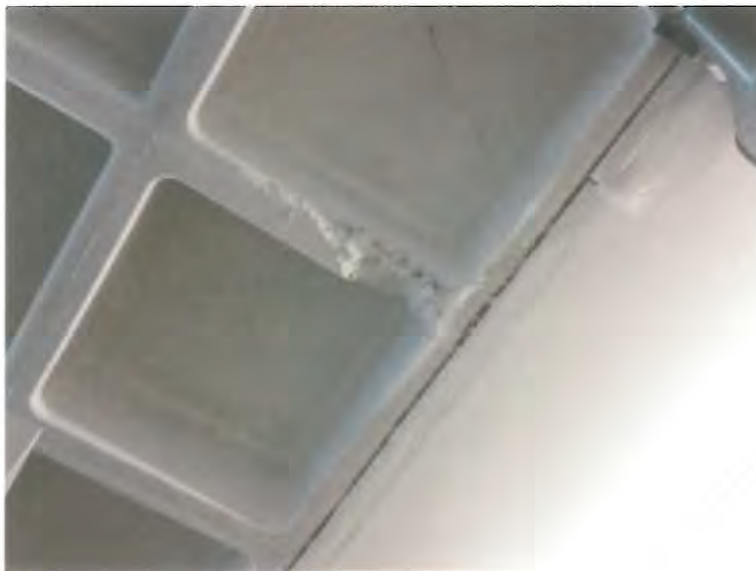
- D. LA CAPA DE COMPRESION DE LA LOSA EN LA PARTE INFERIOR DE LOS CASETONES PRESENTA VARIAS FISURAS DEBIDO AL MOVIMIENTO PROVOCADO POR EL SISMO Y A LA SOBRECARGA EN LA PLANTA ALTA POR LO QUE SE DEBE DE ALIGERAR LA CARGA DE LA LOSA Y REPARAR LAS GRIETAS MEDIANTE LA INYECCION DE RESINAS PROPIAS PARA LAS FISURAS PROVOCADAS. O SI SE DESEA SE DEBE DE HACER UNA REESTRUCTURACION EN LA LOSA DE LA PLANTA BAJA PARA PODER SEGUIR SOPORTANDO LA CARGA E INCLUSO INCREMENTARLA. (ANEXO 1. FOTO 04)

FOTOS 04.- FISURAS EN CASETONES DE LOSA

EN LOS CASETONES DE LA LOSA EN DIFERENTES PARTES, PRESENTA FISURAS DEBIDO A LA SOBRECARGA EXISTENTE EN LA PLANTA ALTA DE ARCHIVO (PAPELERIA), POR LO QUE SE RECOMIENDA ALIGERAR LA CARGA Y REPARAR LAS FISURA MEDIANTE RESINAS EPOXICAS. ASI MISMO SE PROPONE UNA REESTRUCTURACION DE APOYO PARA SOPORTAR LAS CARGAS QUE HAY ACTUALMENTE Y ASI PODER INCLUSO INCREMENTAR SU CAPACIDAD DE CARGA, DE ACUERDO A LAS RECOMENDACIONES DADAS EN EL APARTADO DE DICTAMEN ESTRUCTURAL

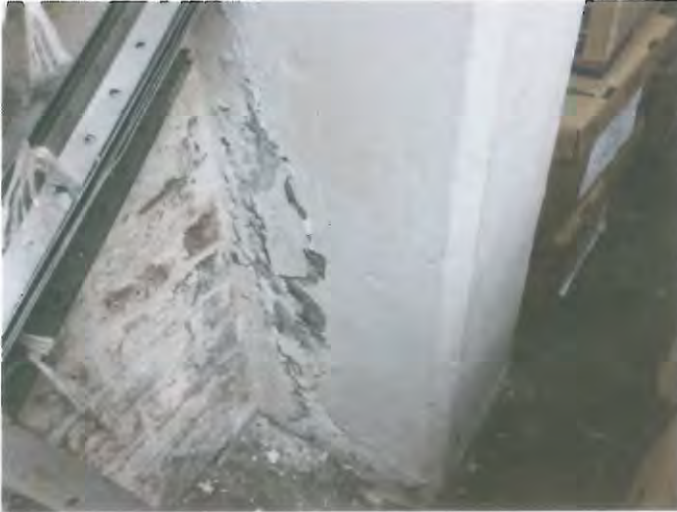
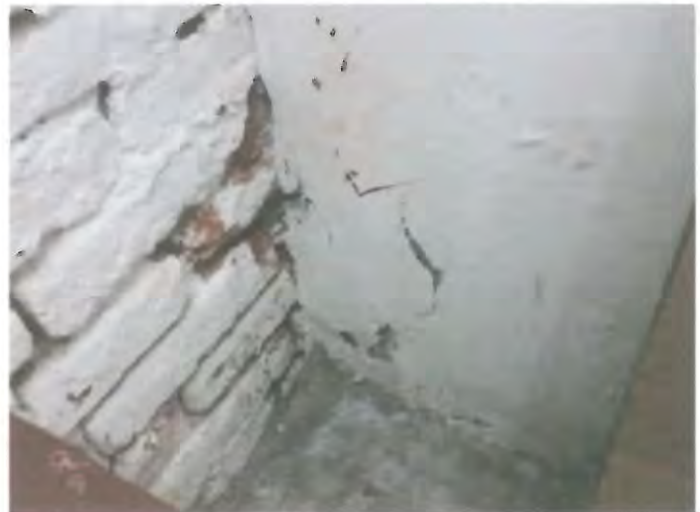
- E. EN LA PLANTA BAJA DEL ALMACEN, ALGUNAS COLUMNAS SE ENCONTRARON FISURAS Y PEQUEÑAS GRIETAS EN SU BASE. ESTO DEBIDO A LOS MOVIMIENTOS SISMICOS Y AL DETERIORO QUE MUESTRA LA ESTRUCTURA EN LA PARTE BAJA DEBIDO A LA HUMEDAD QUE PRESENTA SUS TRES COLINDANCIAS. POR LO QUE SE RECOMIENDA EL ENCOFRAMIENTO DE LAS COLUMNAS DE CONCRETO ARMADO MEDIANTE PLACAS DE ACERO Y ANGULOS PARA DAR MAYOR RIGIDEZ Y RESISTENCIA EN ESAS ZONAS, PARA DETERMINAR ESPESOR DE PERFILES DE REFUERZO Y ESPESOR DE PLACAS SE DEBE DE REALIZAR UN ANALISIS ESTRUCTURAL PROPORCIONANDO PLANOS ARQUITECTONICOS, ESTRUCTURALES Y MEMORIAS DE CALCULO DEL INMUEBLE ACTUAL PARA DETERMINAR LOS ESPESORES DE LOS REFUERZOS. ESTO PUEDE SER ENCOFRAMIENTO TOTAL EN SU TOTAL O PARCIAL COMO SE MUESTRA EN LA FIGURA DE EJEMPLO. (ANEXO 1. FOTO 05)

FOTOS 05.- GRIETAS EN COLUMNAS DE ALMACEN

SE OBSERVARON ALGUNAS GRIETAS EN LA BASE DE ALGUNAS COLUMNAS, ESTAS NO DEBIDO A LOS MOVIMIENTOS PROVOCADOS POR EL SISMO, POR LA HUMEDAD QUE HAY EN EL MURO PERIMETRAL Y MAL COLADO DESDE EL INICIO. POR LO QUE ES RECOMENDABLE EL ENCOFRAMIENTO DE ESTAS CON PLACAS Y ANGULOS DE ACERO PARA QUE RECUPEREN SU RESISTENCIA INICIAL PREVIA ELIMINACION DE LA HUMEDAD EXISTENTE.

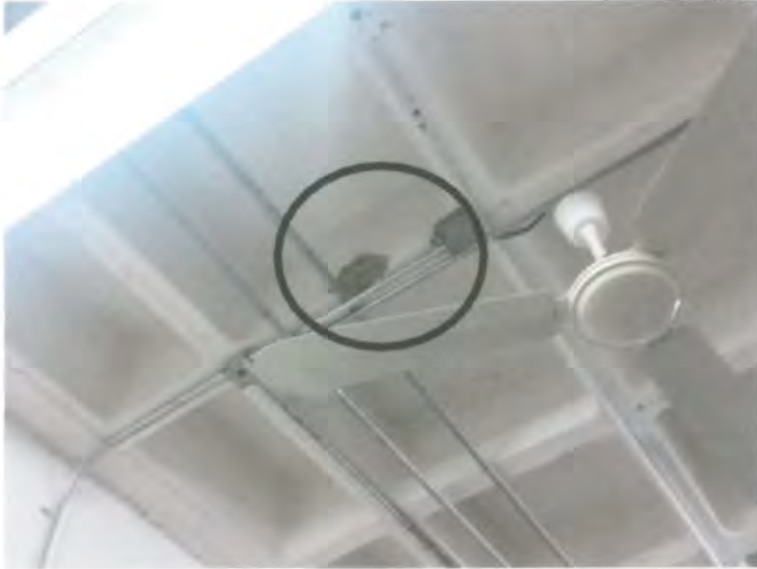
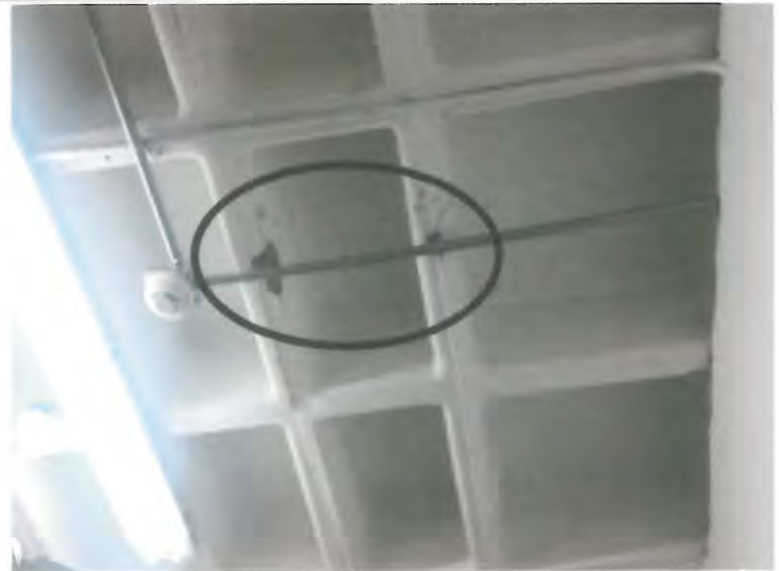
FOTO 06.- NO REALIZAR TRABAJOS SOBRE LA ESTRUCTURA

COMO MENCION ADICIONAL DURANTE EL RECORRIDO SE PUDIERON OBSERVAR RECIENTES TRABAJOS DE INSTALACION ELECTRICA, ESTOS TRABAJOS FUERON MAL EJECUTADOS YA QUE SE HICIERON PERFORACIONES SOBRE LAS NERVADURAS DE LA LOSA Y EN ALGUNOS CASOS HUBO DESPRENDIMIENTOS DEL CONCRETO DEJANDO A LA VISTA EL ACERO DE REFUERZO POR LOS GOLPES OCASIONADOS. SE DEBE DE EVITAR ESTE TIPO DE PRACTICAS YA QUE PODRIAN DEBILITAR LA RESISTENCIA DE LAS NERVADURAS Y POR ENDE EL DE LA LOSA EN GENERAL
