## DICTÁMEN DE EVALUACIÓN ESTRUCTURAL

**DICTAMEN DE SEGURIDAD ESTRUCTURAL  
DEL EDIFICIO DEL SAT UBICADO EN SINALOA  
No. 43, COL. ROMA, CDMX**

En este documento se presenta el informe de la inspección estructural detallada realizada en septiembre de 2017 al edificio de oficinas perteneciente al SAT de Sinaloa No. 43, Col. Roma, CDMX.

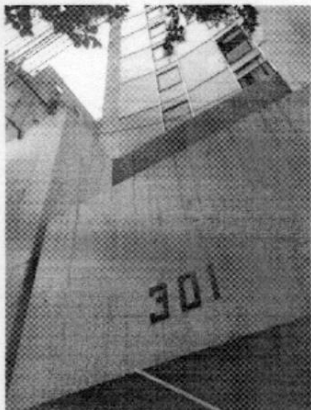
NO SE PRESENTAN DESPRENDIMIENTOS  
EN MATERIALES DE FACHADAS

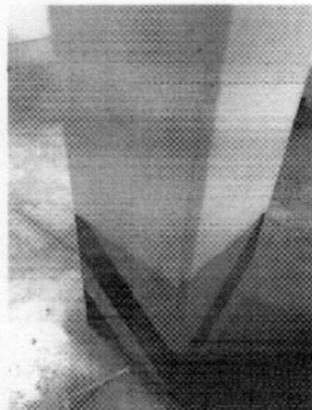
NO EXISTE DESPOSTILLAMIENTO DE  
COLUMNAS EN RELACIÓN CON LOS PISOS

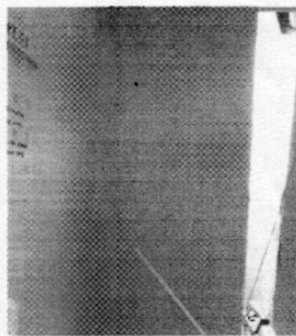
LOS DESPRENDIMIENTOS EN ACABADOS  
DE MATERIALES DE MURO SIN RIESGO

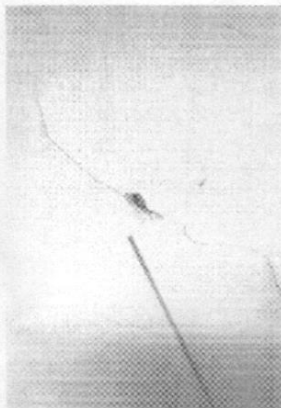
SE ENCUENTRAN DESPRENDIMIENTOS DE MATERIALES FINALES EN MUROS DIVISORIOS

- LAS FISURAS DETECTADAS EN MUROS DIVISORIOS CONSTRUIDOS A BASE DE TABLA ROCA (CONSIDERADOS COMO DESPRENDIMIENTO DE MATERIALES DE ACABADOS) DEBERÁN DESCUBRIRSE EN SU TOTALIDAD Y POSTERIORMENTE EFECTUAR EL RESANE CORRESPONDIENTE.
- LA FISURA DETECTADA EN EL MURO COLINDANTE CON LA VÍA PÚBLICA (FÉLIX CUEVAS) QUE SE PROYECTA DESDE EL NIVEL TRES AL NUEVE DEBERÁ ATENDERSE DETALLADA Y PROFESIONALMENTE, ACLARANDO QUE NO PRESENTA RIESGO ALGUNO.

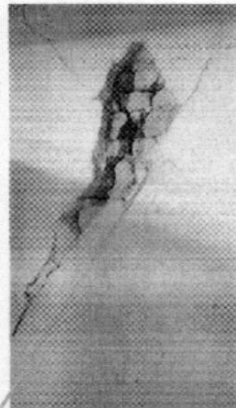
EXISTE DESPRENDIMIENTO DE MATERIALES FINALES DE TABIQUE ROJO RECOCIDO

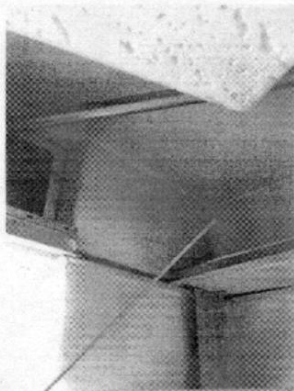
NO SE EXISTE DESPRENDIMIENTO DE MATERIALES EN LA UNION LOSA-COLUMNA-TRABE

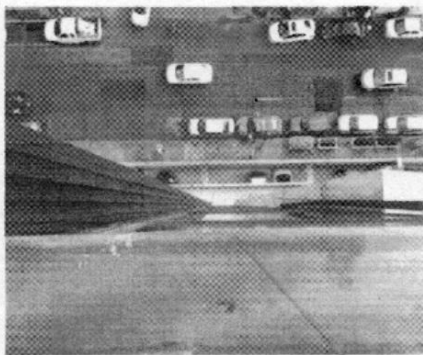
NO SE PRESENTAN INCLINACIONES EN FACHADAS DEL EDIFICIO

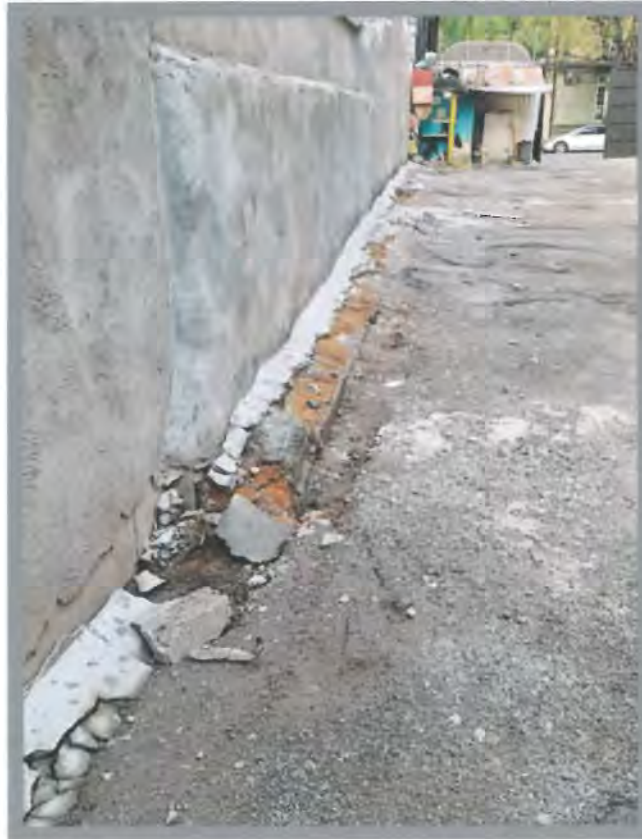
Foto 3

Colindancia Oeste. Se puede constatar la presencia de una cimentación profunda del edificio como se indica en planos de proyecto originales

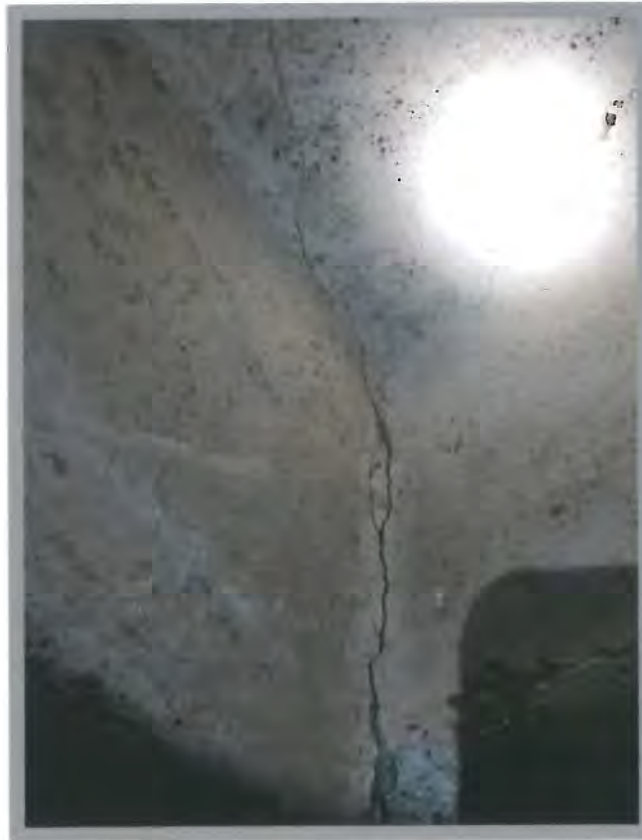
**Foto 5**  
**Fisuras superficiales en nervaduras de losa reticular que son anteriores al sismo del 19 de septiembre de 2017**

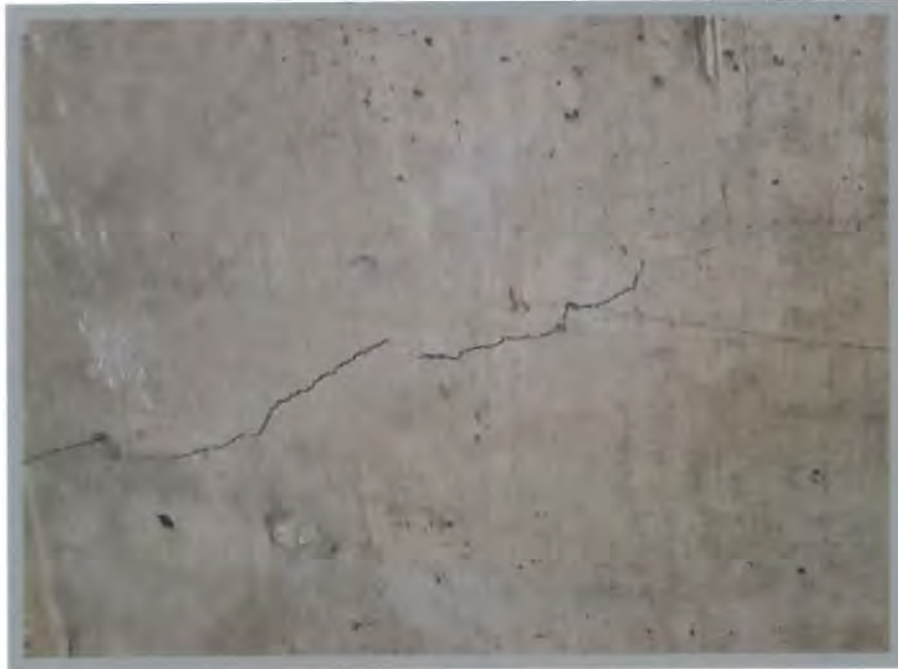
Foto 6  
Fisuras superficiales en muro de concreto de rigidez

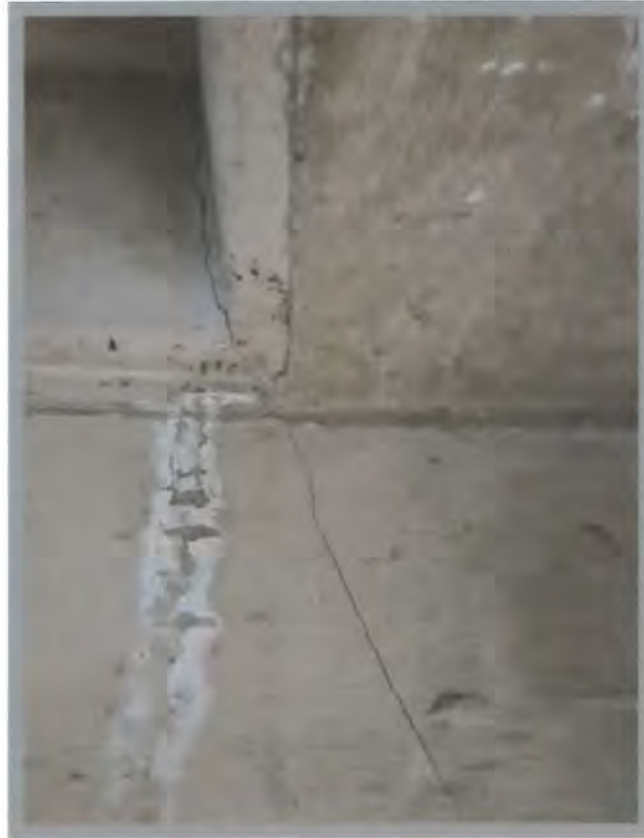
Foto 7  
Fisuras superficiales en nervaduras de losa reticular

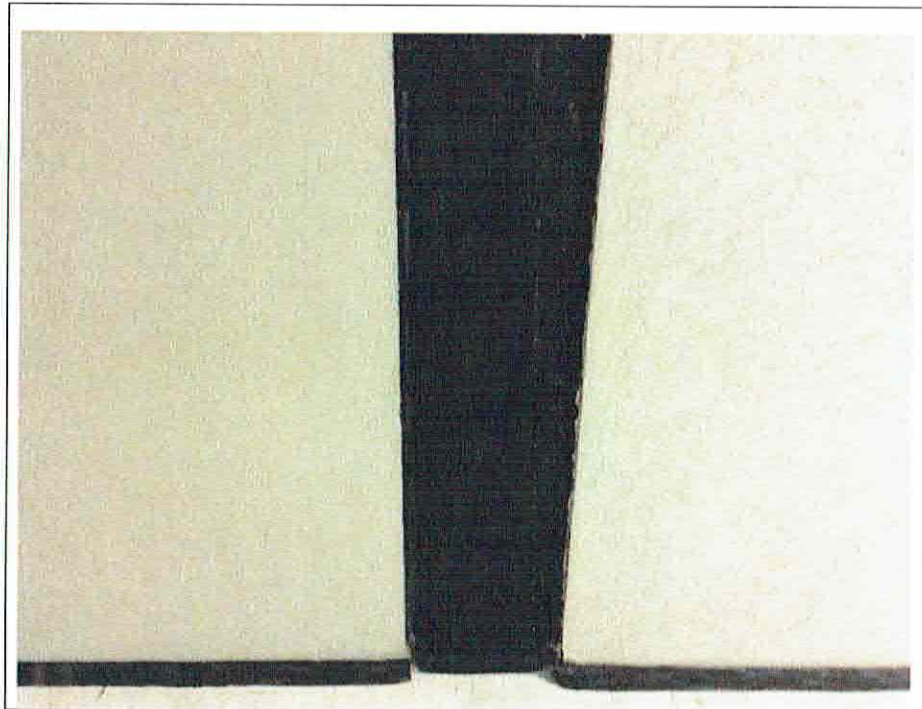
**Foto 1. Columna compuesta por dos elementos iguales, presente el mismo proceso en todas las columnas. Conexiones no presentan falla.**

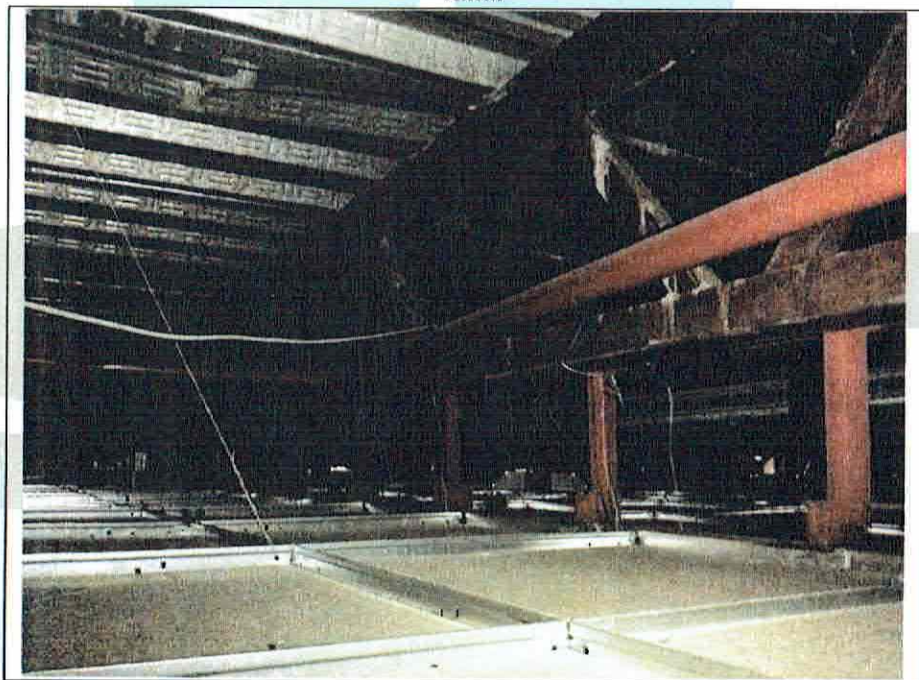
**Foto 2. Celosías hacen la labor de soporte para los sistemas de losa, elementos y conexiones sin falla. Sistema de losacero en losa de azotea.**

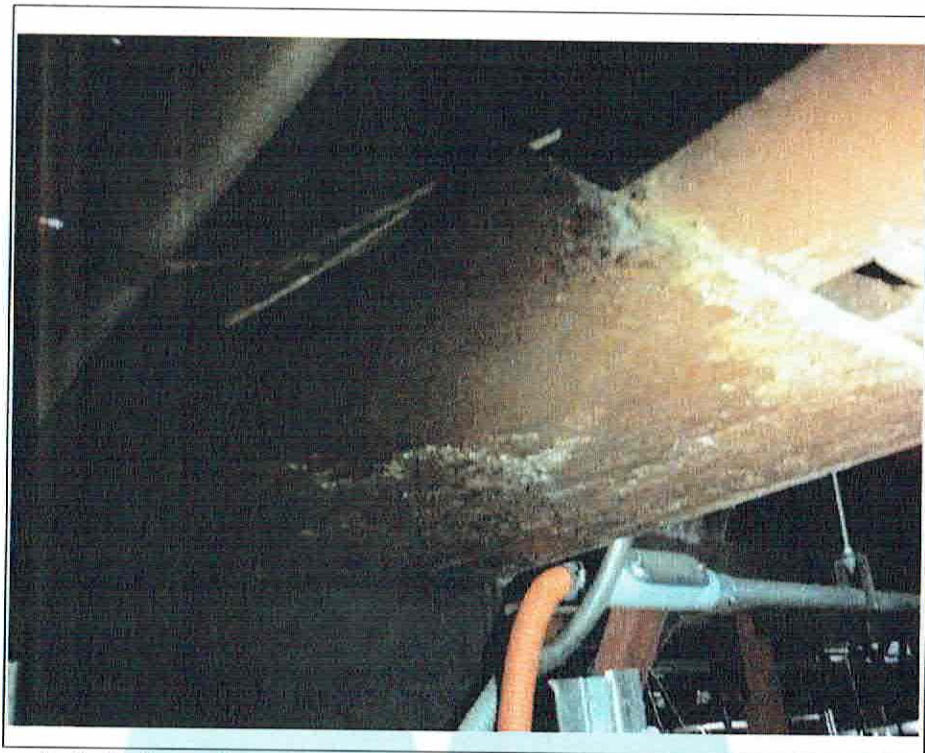
**Foto 3. Conexiones a momento entre celosías y columna son falla alguna, se observa presencia de humedad.**

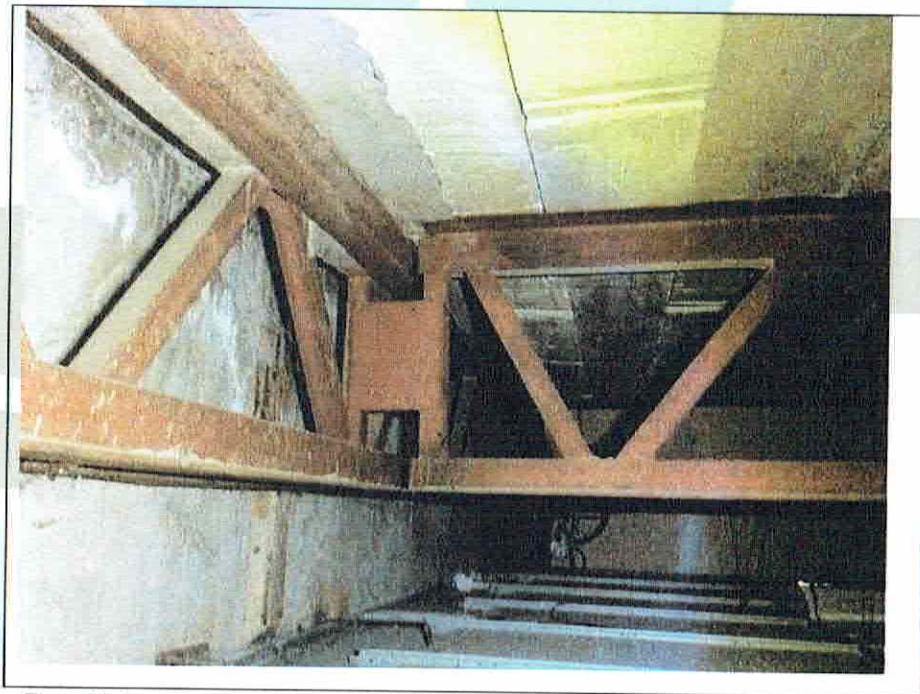
**Foto 4. Se muestra el sistema de losa a base de casetones, así como celosías sin daños postsismo.**

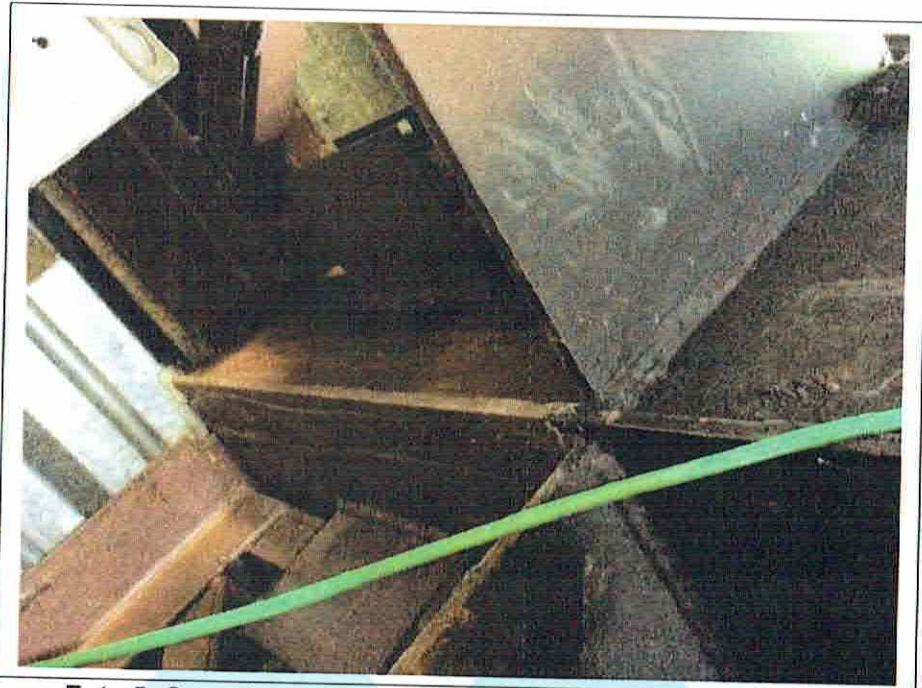
**Foto 5. Conexiones celosías-columna. No se observan fallas.**

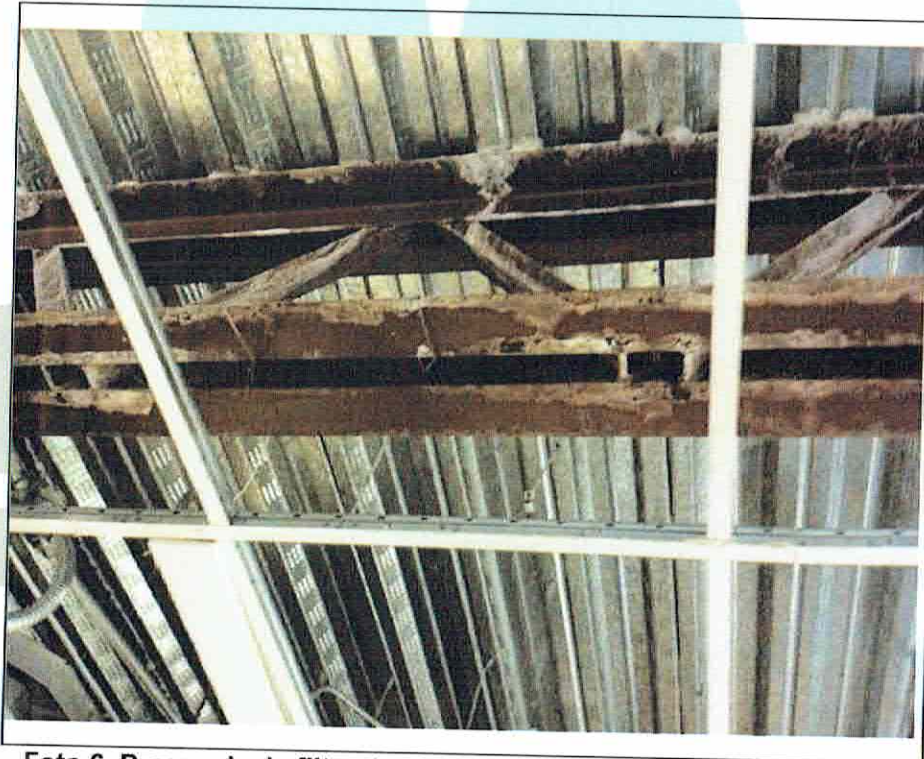
**Foto 6. Presencia de filtraciones de agua, se sugiere mantenimiento.**

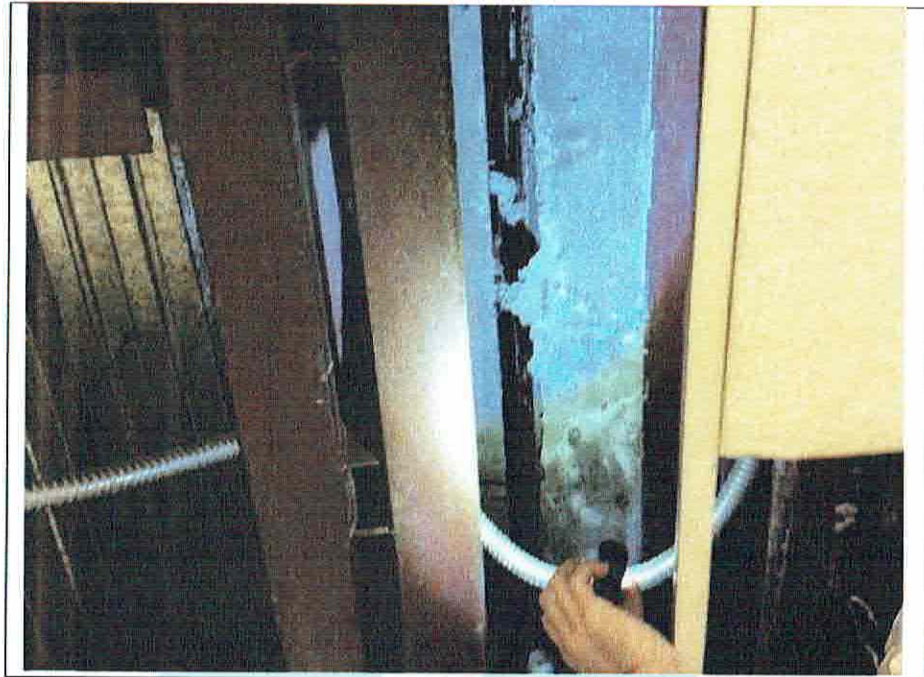
**Foto 7. Junta constructiva entre estructuras que conforman al edificio (vista interior).**

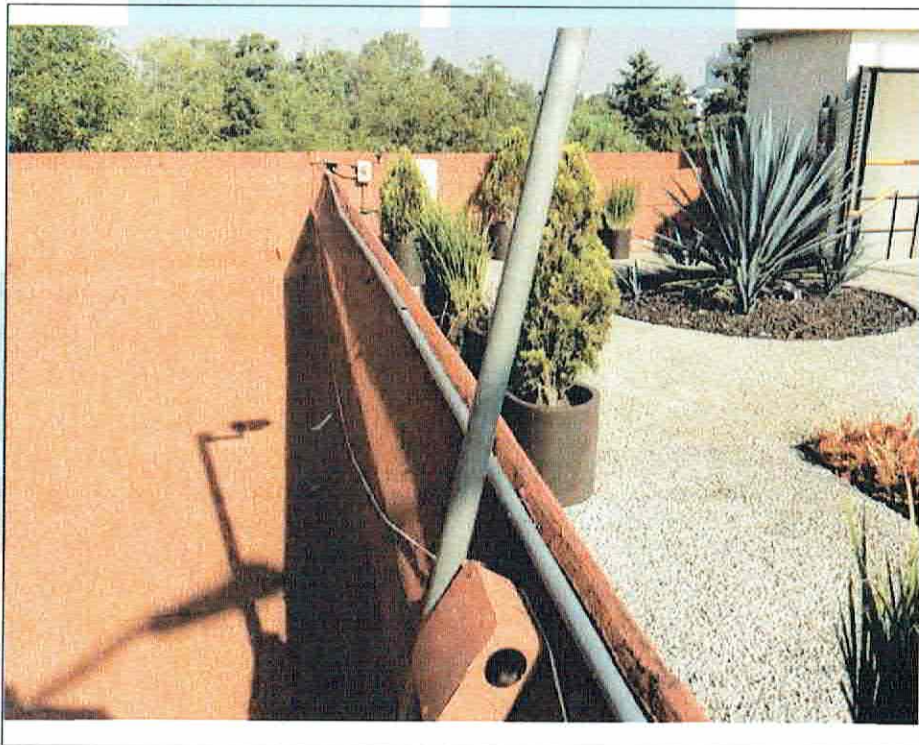
**Foto 8. Junta constructiva entre estructuras que conforman al edificio (vista exterior).**

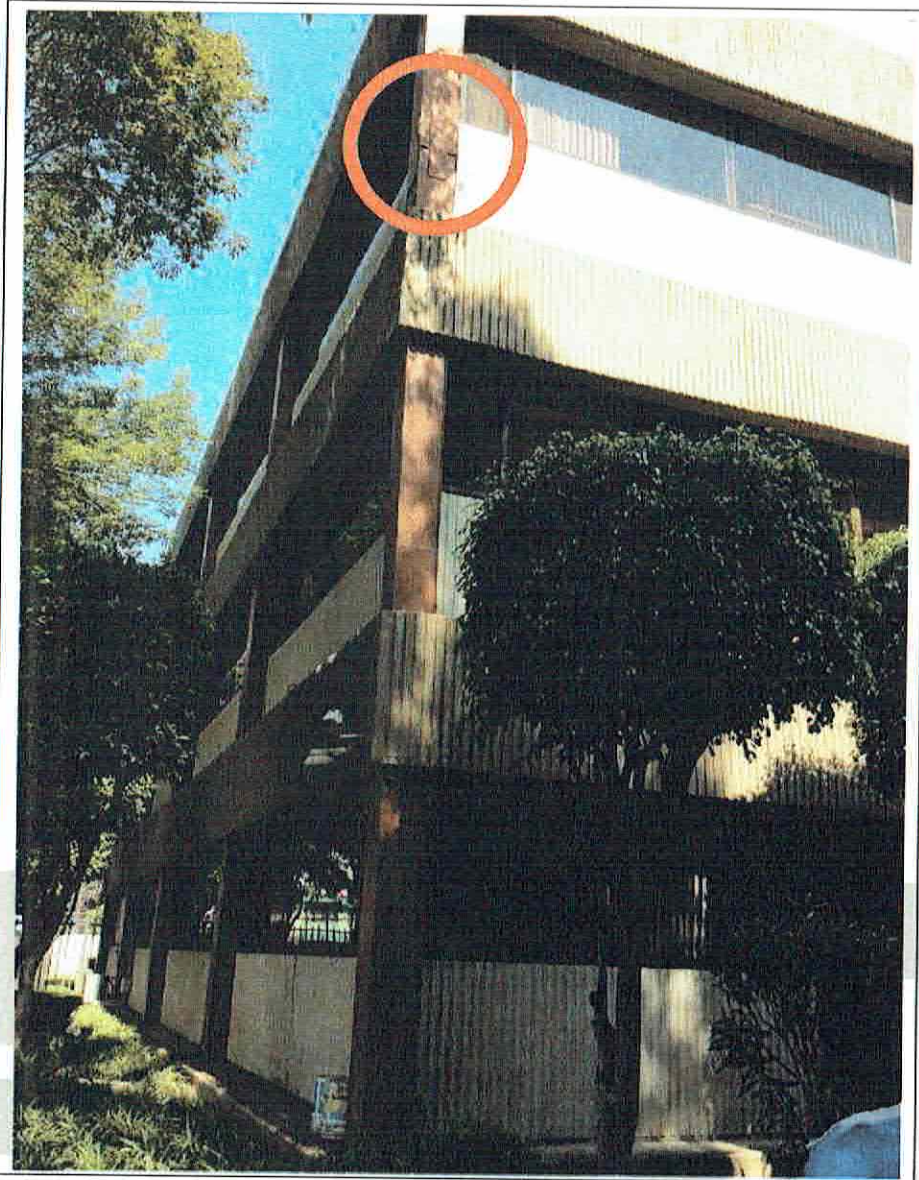
1. El único punto a revisar es el nivel de desplome de las columnas del tercer nivel que aparentemente pudieron ser originados a partir de la construcción original del edificio, sin embargo, se sugiere como medida de seguridad reforzar dichas columnas para que en un evento sísmico posterior no sufran de pandeo y que se garantice que las fuerzas actuantes sísmicas no superen la sismo-resistencia de dichos elementos.
2. No existe evidencia alguna de daños estructurales en las conexiones de los elementos de acero, las armaduras que rigidizan la planta de azotea no presentan deformaciones o rupturas sísmicas, pero se sugiere darles mantenimiento para evitar que la corrosión debido a los efectos de humedad o lluvias disminuya la capacidad de estos elementos que brindan rigidez al edificio.

**Foto 9. Se señala las el punto donde se aprecia cierto desplomo en columnas correspondientes a ese eje, sin afectar su integridad estructural y geométrica.**

En conclusión, las actividades dentro del inmueble pueden continuar con normalidad sin pasar por alto como medida preventiva se refuercen las columnas mencionadas en el punto 1, mientras se hagan los trabajos de mantenimiento y refuerzos necesarios se garantiza que en un próximo sismo no se tengan fallas de carácter estructural más importante (dependiendo de la magnitud de momento del próximo sismo).

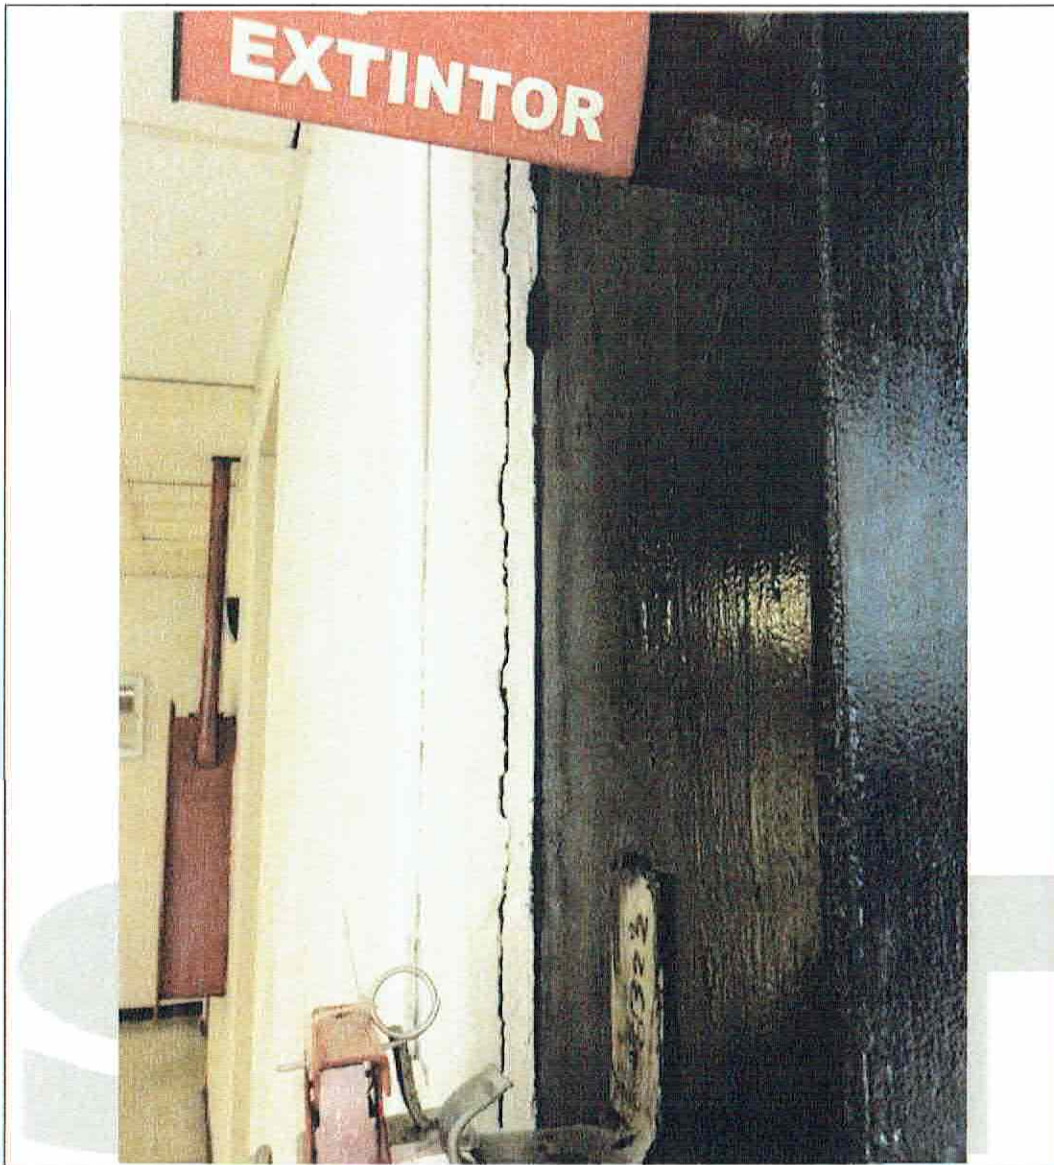
**Foto 10. Desprendimiento de muro divisorio a columna, no representa peligro sólo manifiesta el correcto comportamiento de la estructura durante el evento sísmico así como buen trabajo constructivo.**

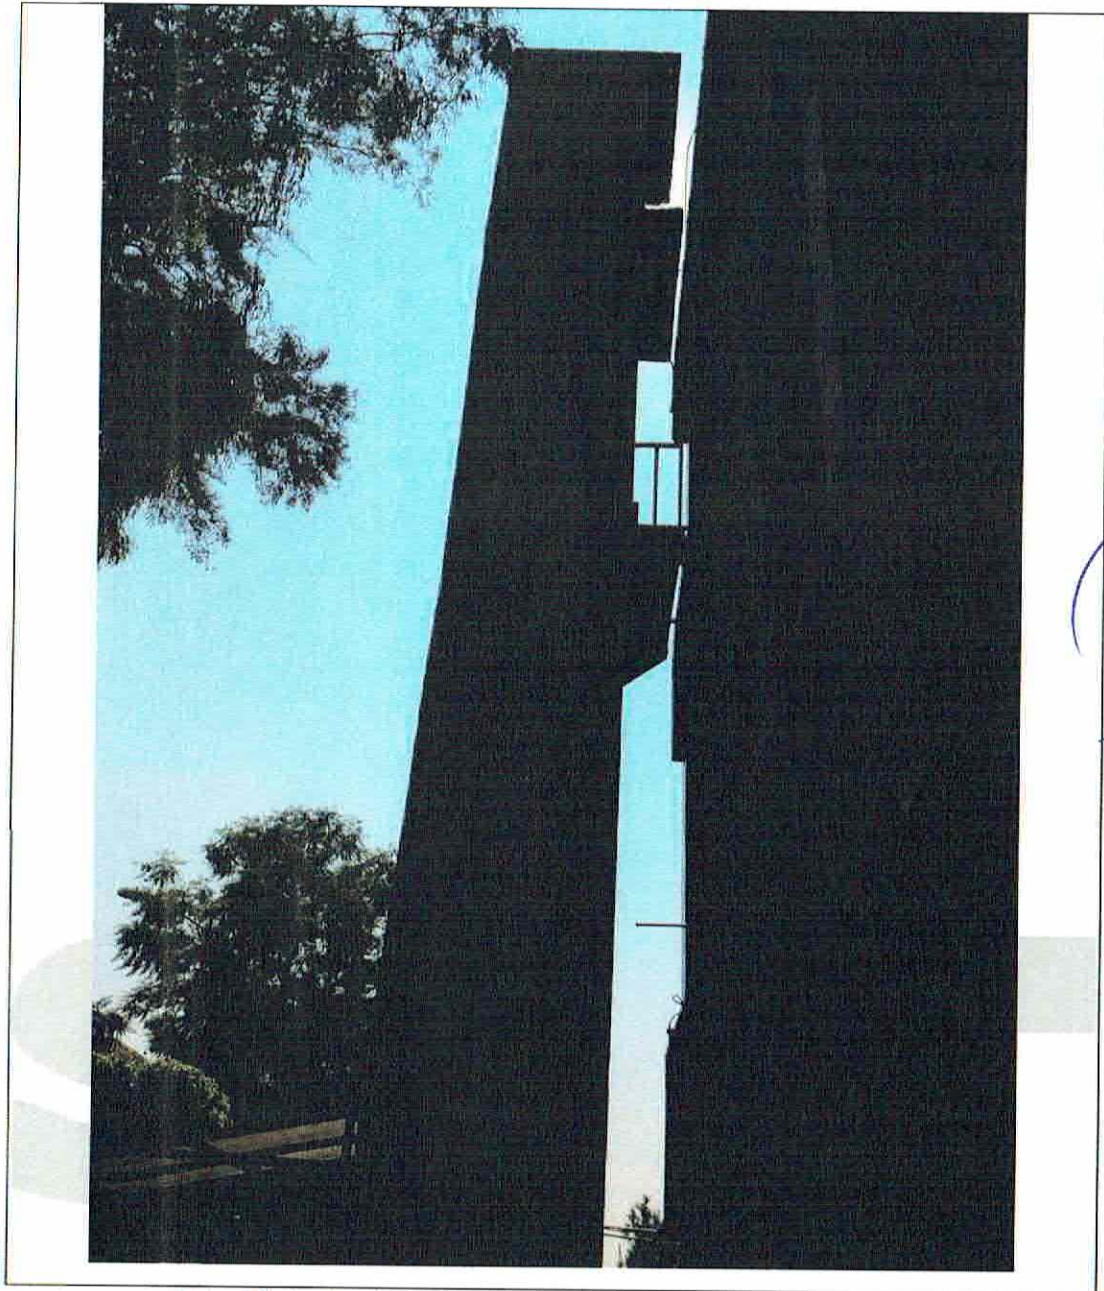
**Foto 11. Estructura independiente sin presencia de daños.**
