**DICTAMEN DE SEGURIDAD ESTRUCTURAL
DEL EDIFICIO DEL SAT UBICADO EN PARÍS
No. 15, COL. TABACALERA, CDMX**

Septiembre de 2017

En este documento se presenta el informe de la inspección estructural detallada realizada en septiembre de 2017 al edificio de oficinas perteneciente al SAT de París No. 15, Col. Tabacalera, CDMX.

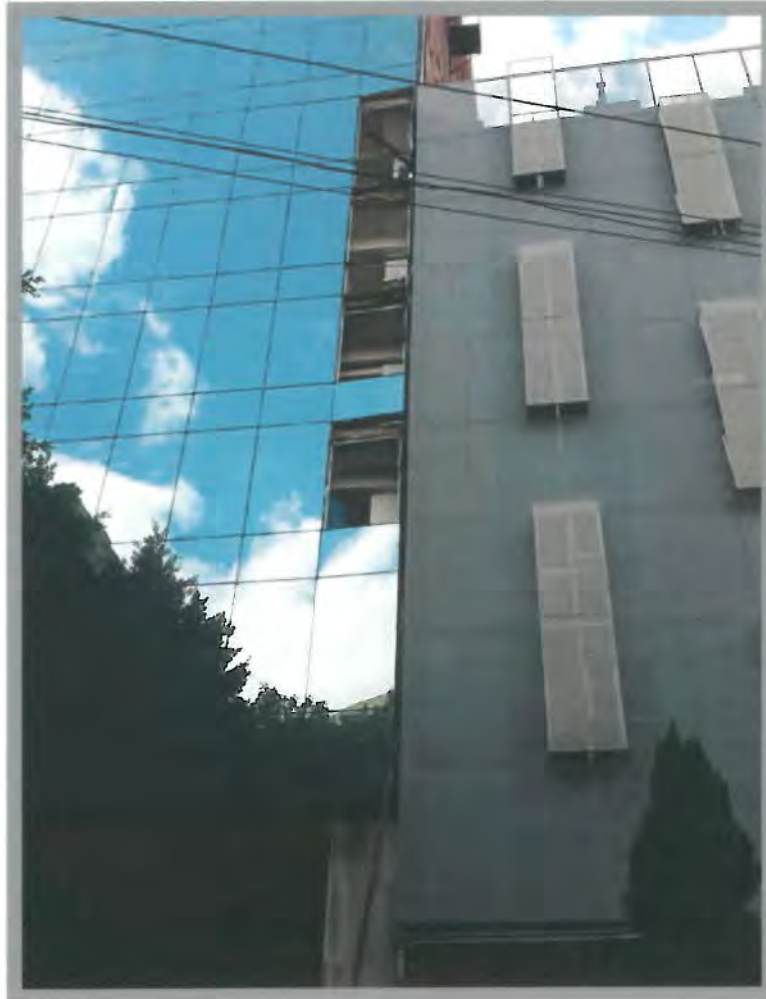
Foto 1

Fachada calle París con ruptura de vidrios por el choque de la cancelería del hotel vecino que no respetó la junta de colindancia

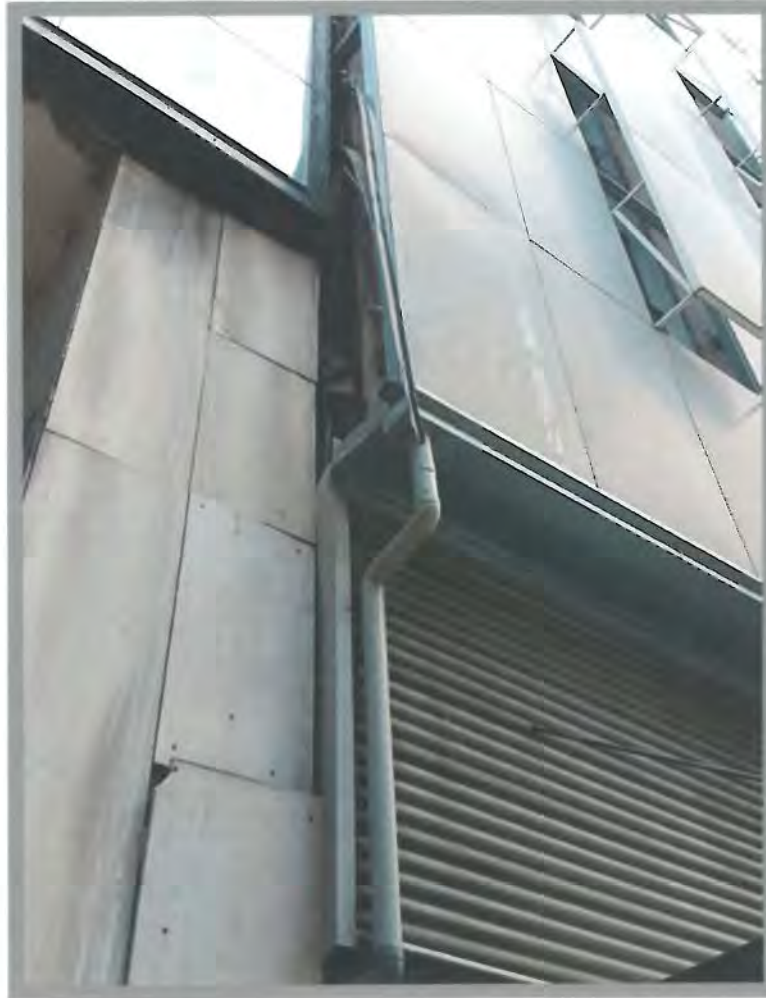
Foto 2

Se nota que la cancelería del hotel colindante no deja la junta requerida por RCDMX-16. Por lo anterior se recomienda solicitar al vecino el recorte de su cancelería

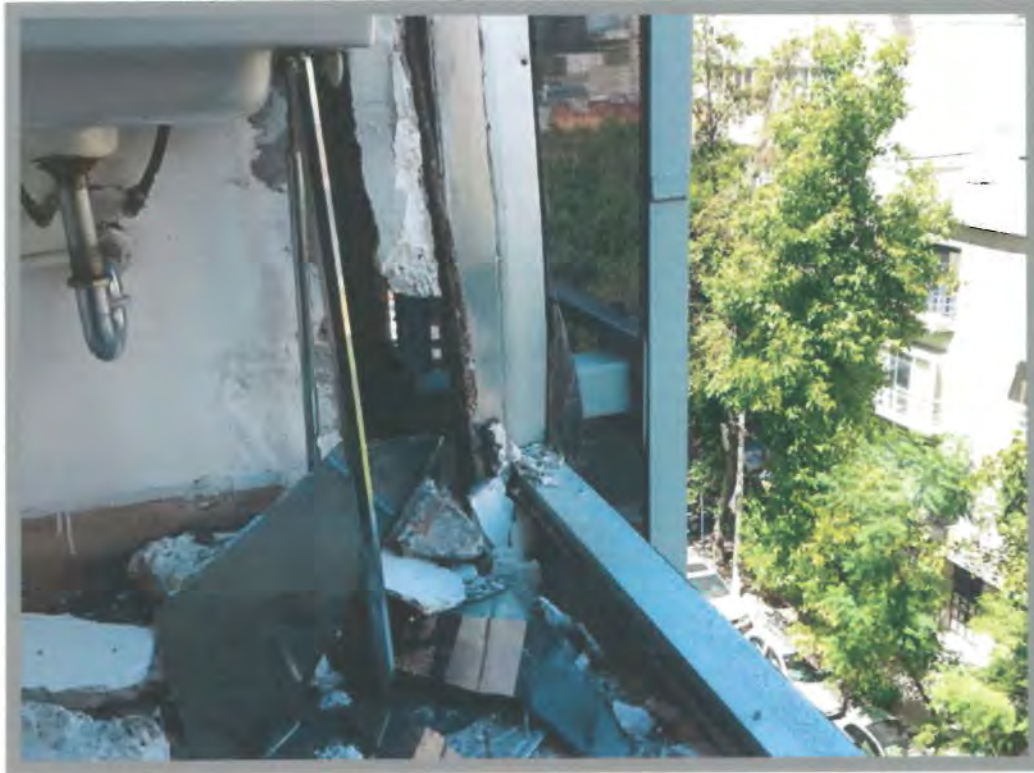
Foto 3
Choque de la cancelería del vecino con la del edificio del SAT

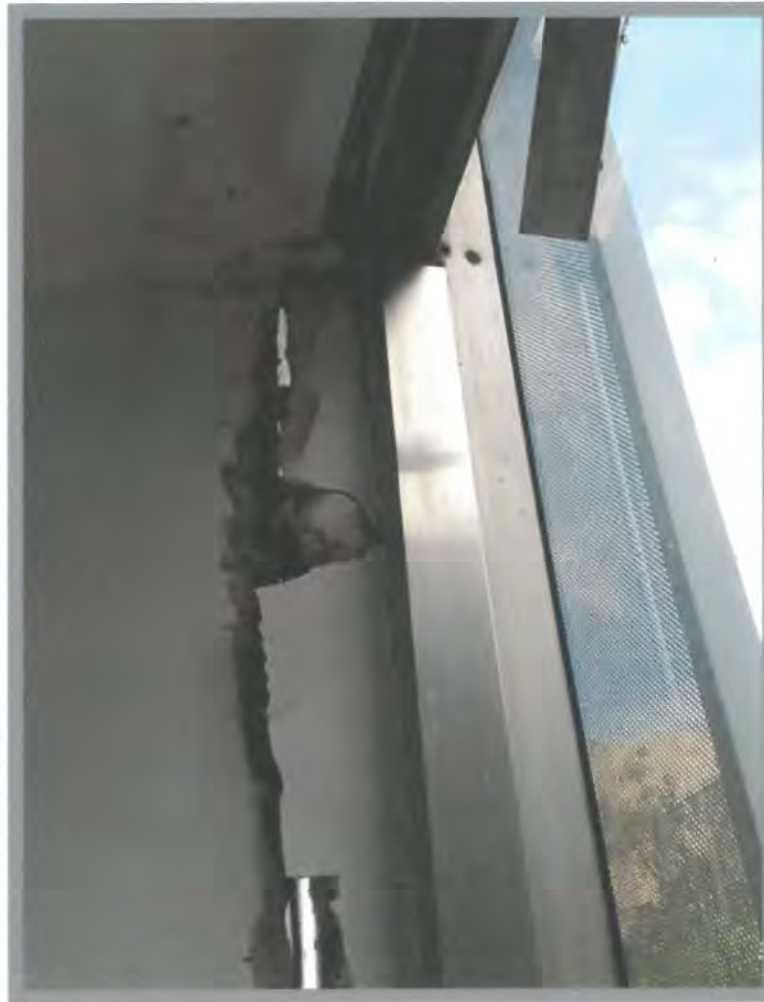
Foto 4

Choque de la cancelería del vecino con la del edificio del SAT. Se nota la ruptura del muro de mampostería por los golpes con la cancelería

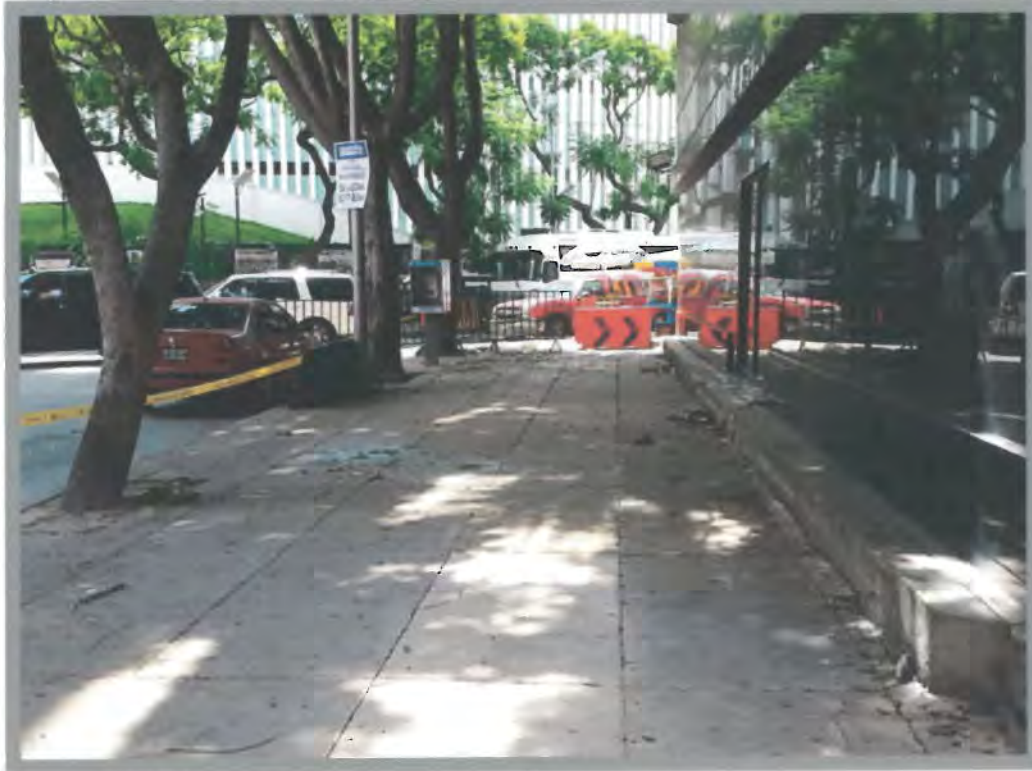
Foto 5

Caída de vidrios en la acera de París frente al edificio. Por lo anterior se recomienda colocar tapias metálicas o de madera de manera inmediata

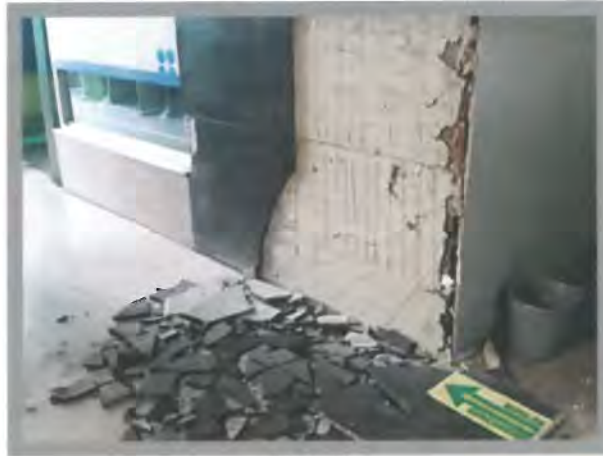
Foto 6
Caída de mármol de recubrimiento del núcleo de elevadores (No es daño estructural)

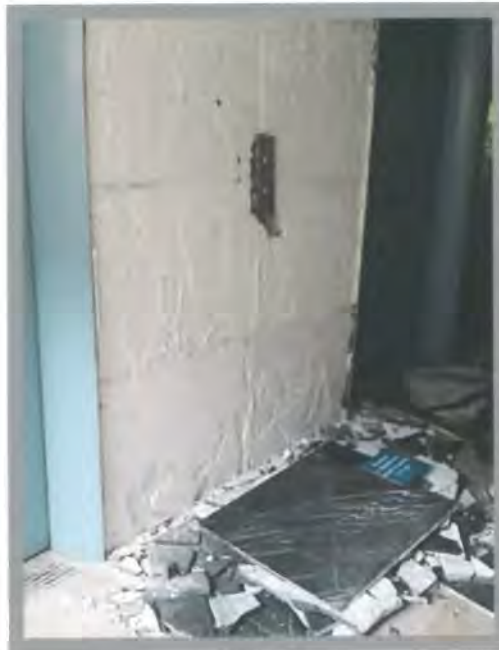
Foto 7
Caída de mármol de recubrimiento del núcleo de elevadores (No es daño estructural)

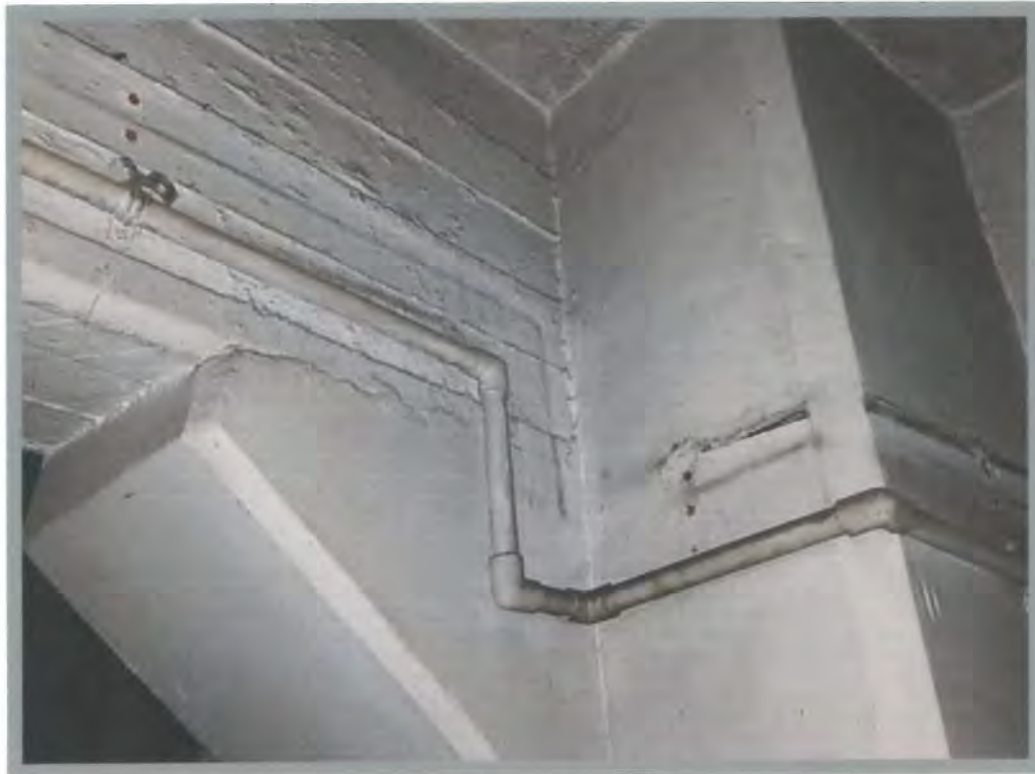
Foto 8
No hay daños estructurales en las uniones de trabe con columna

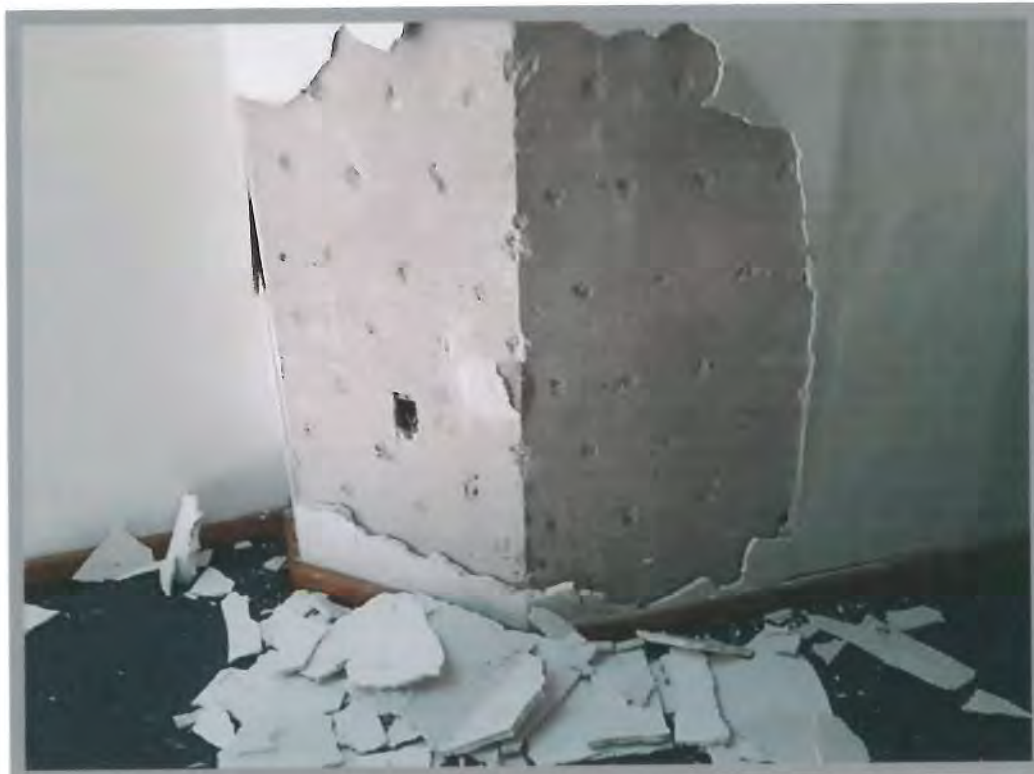
Foto 9

No hay daños estructurales en las columnas. Como se nota en la foto se retiraron aplanados para verificarlo

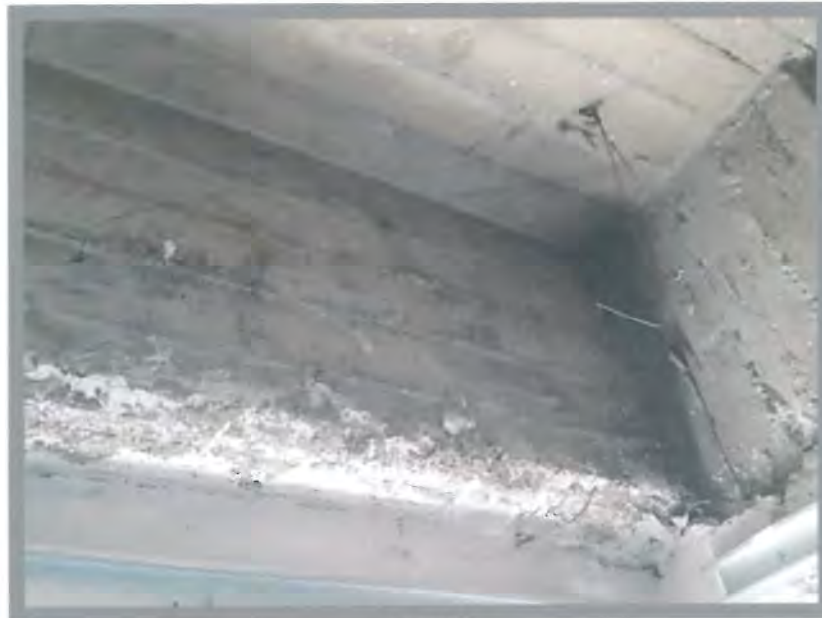
Foto 10

No hay daños estructurales en las uniones de traves con columnas

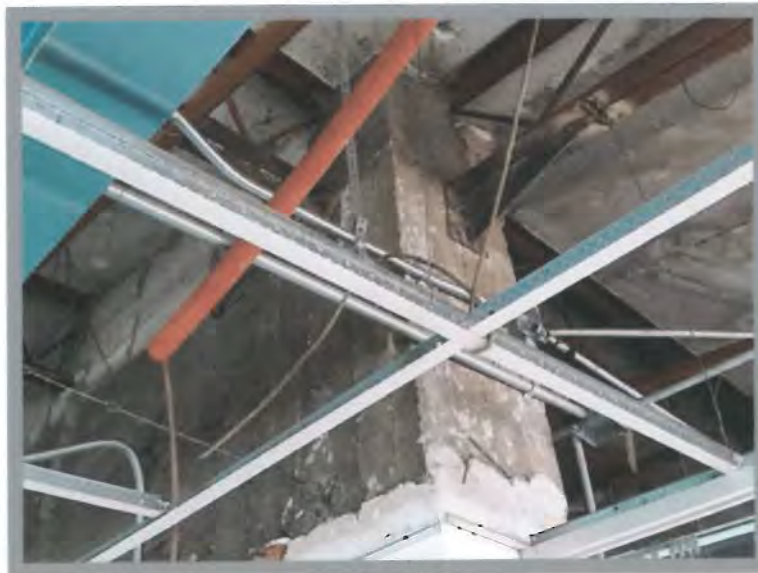
Foto 11

No hay daños estructurales en las uniones de armaduras de ampliación de azotea con columnas

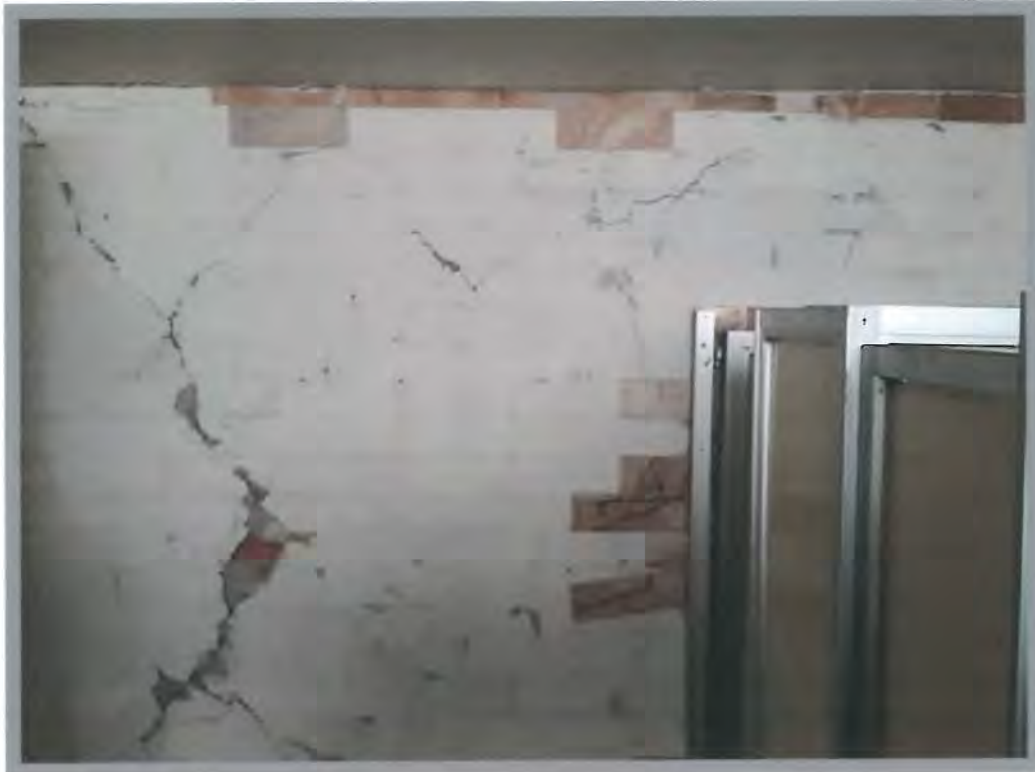
Foto 12

Agrietamiento en muros de relleno de mampostería (No es daño estructural); sin embargo, se recomienda realizar un proyecto de rigidización para reducir los desplazamientos laterales a los niveles permitidos por el RCDMX-16

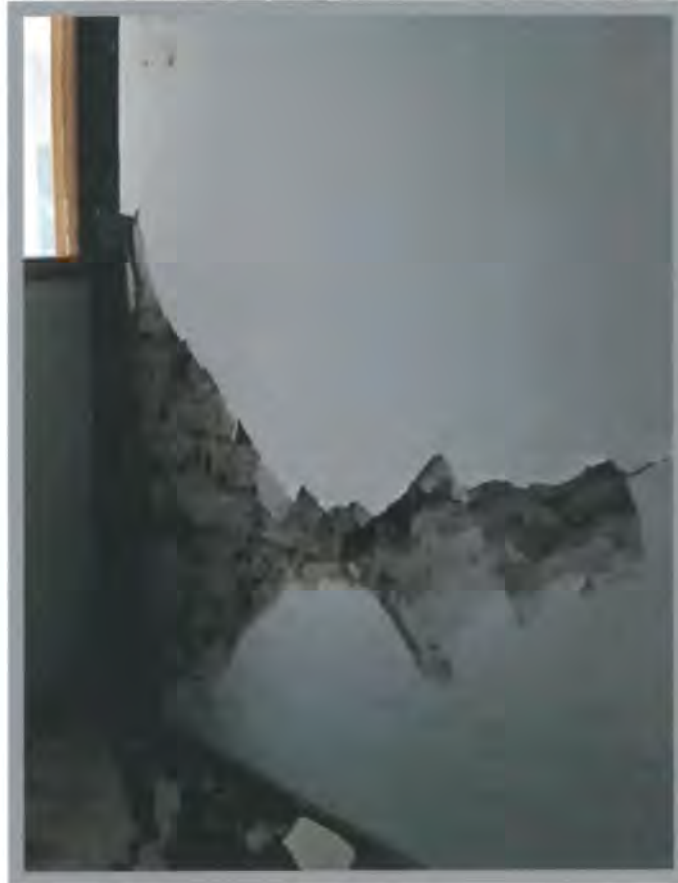
Foto 13

Agrietamiento en muros de relleno de mampostería (No es daño estructural); sin embargo, se recomienda realizar un proyecto de rigidización para reducir los desplazamientos laterales a los niveles permitidos por el RCDMX-16

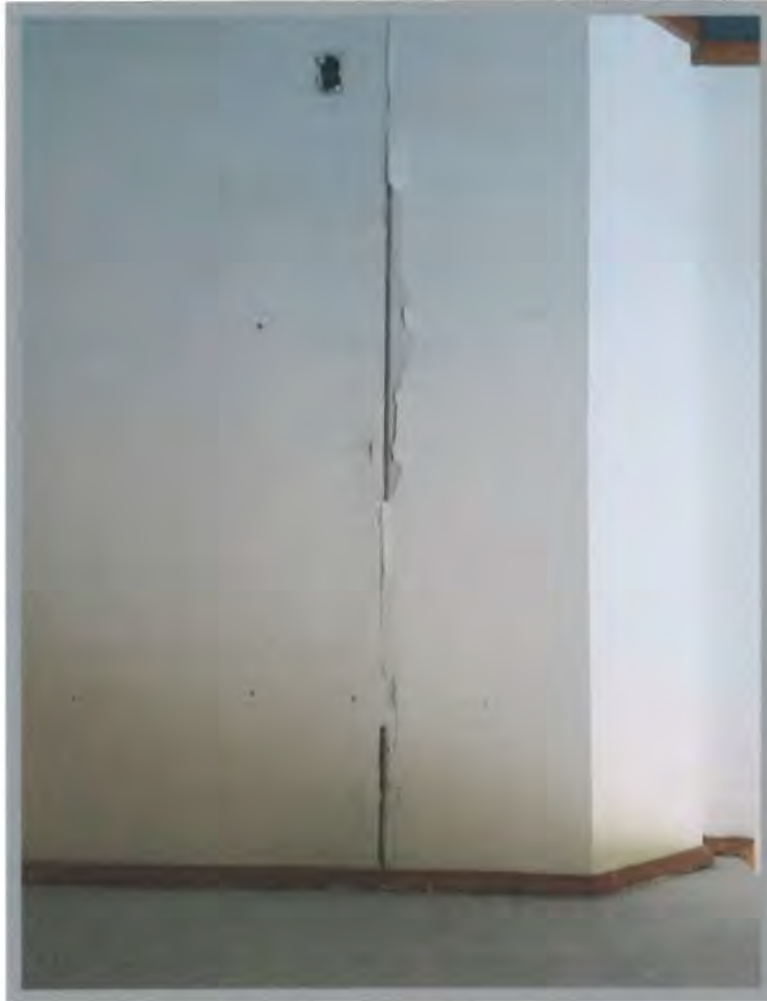
Foto 14
Separación entre columna y muro de relleno (No es daño estructural). Se deben dejar juntas y buñas entre elementos estructurales y divisorios

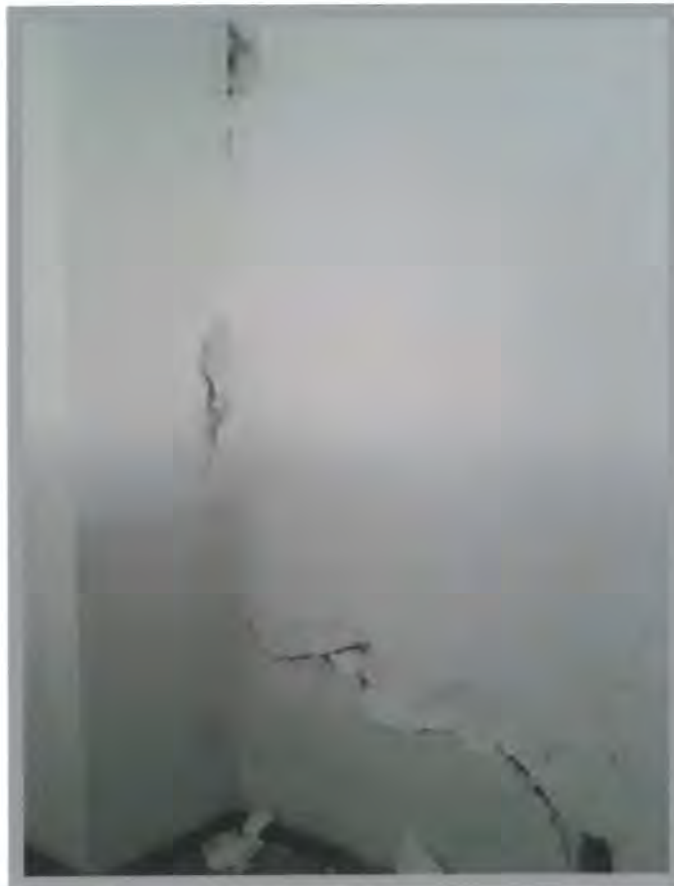
Foto 15

Separación entre columna y muro de relleno con agrietamiento (No es daño estructural); sin embargo, se recomienda realizar un proyecto de rigidización para reducir los desplazamientos laterales a los niveles permitidos por el RCDMX-16

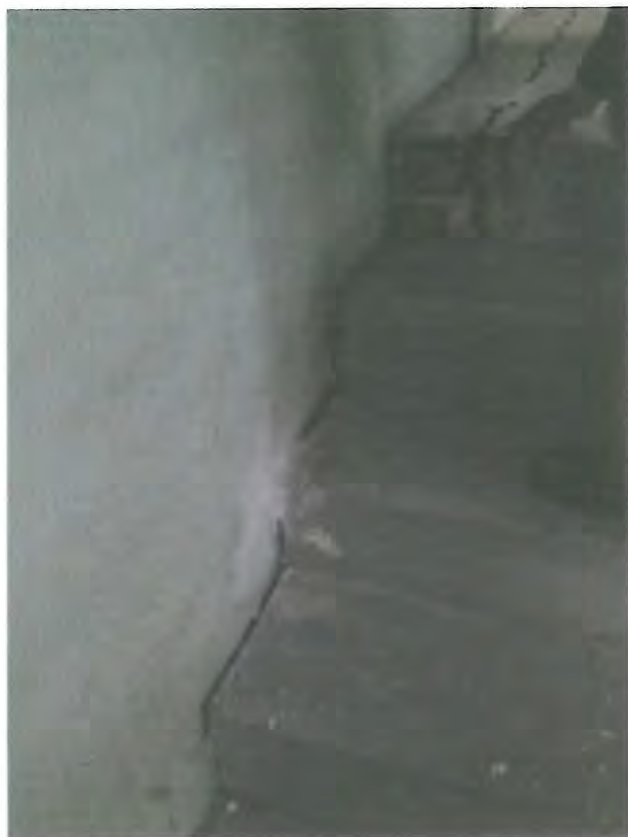
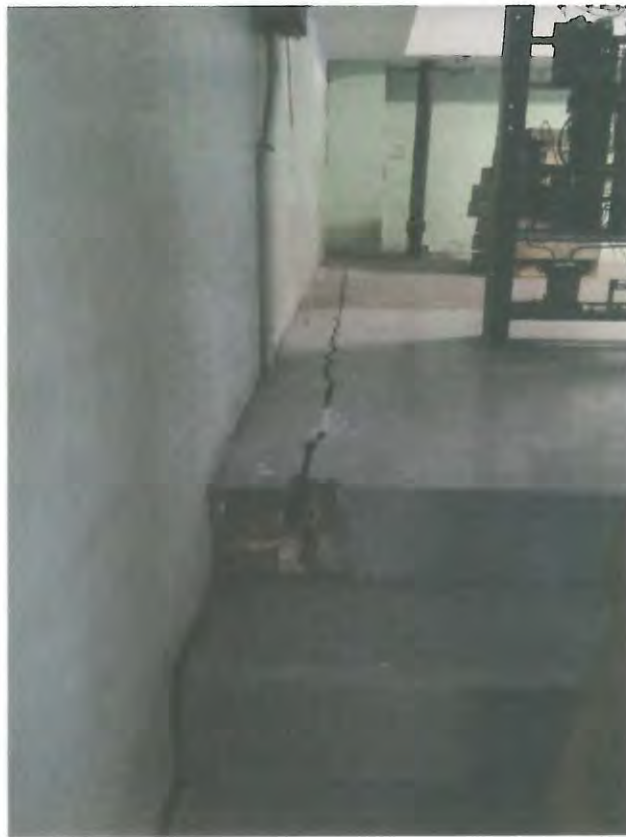
B. CABE HACER MENCION QUE SE DETECTO LA SEPARACION PERIMETRAL DE MUROS EN LA ZONA DE MAQUINARIA DONDE SE OPERA EL MONTA CARGAS, LA CUAL A RAIZ DEL SISMO SE EVIDENCIO UNA SEPARACION DE LA LOSA CON EL MURO PERIMETRAL, YA QUE ESTA CONSTRUCCION SE LLEVO A CABO POSTERIORMENTE POR EL INCREMENTO DE LAS NECESIDADES DE SERVICIO, AL SER AGREGADO EL MENCIONADO MONTA CARGAS, LA CONSTRUCCION MOSTRO DICHA SEPARACION, LA CUAL NO REPRESENTA UN DAÑO ESTRUCTURAL AL MURO ORIGINAL EXISTENTE. POR SER ESTA ULTIMA UNA ESTRUCTURA INDEPENDIENTE A LA ORIGINAL. POR LO QUE SE DEBE DE REALIZAR LA REPARACION DEL ELEMENTO QUE SUFRIO DAÑO PRODUCTO DEL SISMO, ESTE SE HARA POR MEDIO DE LA APLICACIÓN DE MORTERO EPOXICO EXPANSOR, EL CUAL AL SELLAR Y EXPANDER CERRARA DICHA SEPARACION, NO OBSTANTE CON EL TIEMPO SE MANIFESTARA NUEVAMENTE EN CADA MOVIMIENTO SISMICO DEBIDO A QUE SON ELEMENTOS INDEPENDIENTES NO LIGADOS Y POR MOVIMIENTOS PRODUCIDOS POR EL MONTACARGAS. (ANEXO 1. FOTO 01)

FOTO 01.- SEPARACION DE MUROS CON ESCALONES POR SER DOS ELEMENTOS DIFERENTES

EN EL AREA DE MAQUINAS DONDE OPERA EL MONTACARGAS SE DEBE DE REALIZAR LA REPARACION DEL ELEMENTO QUE SUFRIO DAÑO PRODUCTO DEL SISMO, ESTE SE HARA POR MEDIO DE LA APLICACIÓN DE UNA MEDIDA A BASE DE INYECCION DE MORTERO EPOXICO EXPANSOR, EL CUAL AL SELLAR Y EXPANDER CERRARA DICHA SEPARACION, NO OBSTANTE CON EL TIEMPO SE MANIFESTARA NUEVAMENTE DEBIDO A QUE SON ELEMENTOS INDEPENDIENTES NO LIGADOS ENTRE SI Y POR MOVIMIENTOS PRODUCIDOS POR EL MONTACARGAS O POR SISMOS SE PODRIAN PRESENTAR FISURAS.

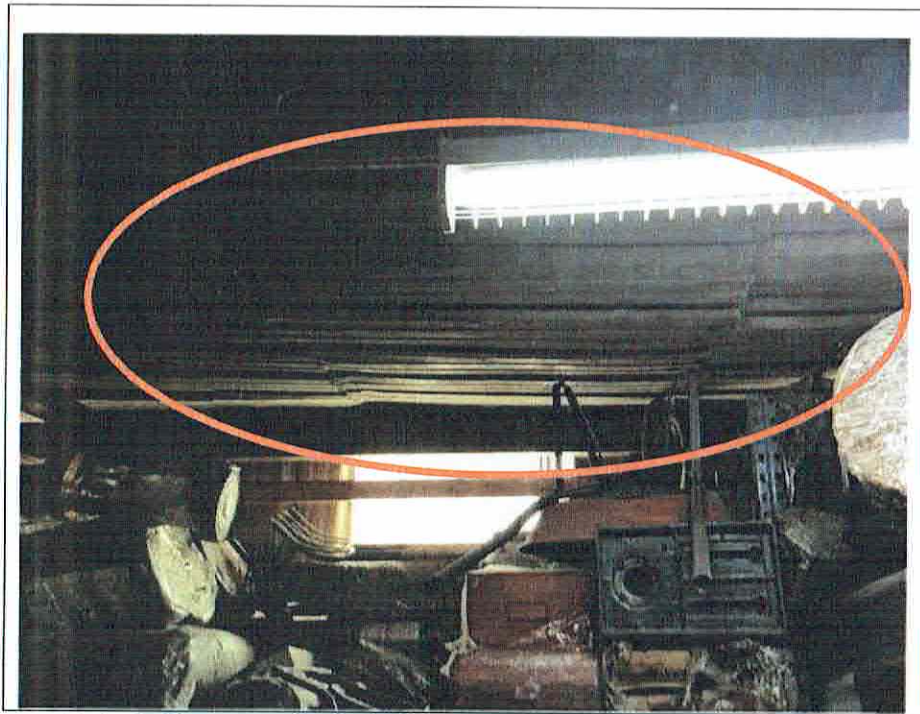
Foto 1. Se presenta deflexión excesiva en sistema de losa, sin embargo en la parte superior no se percibe. Error en construcción. Se recomienda atenderlo a la brevedad.

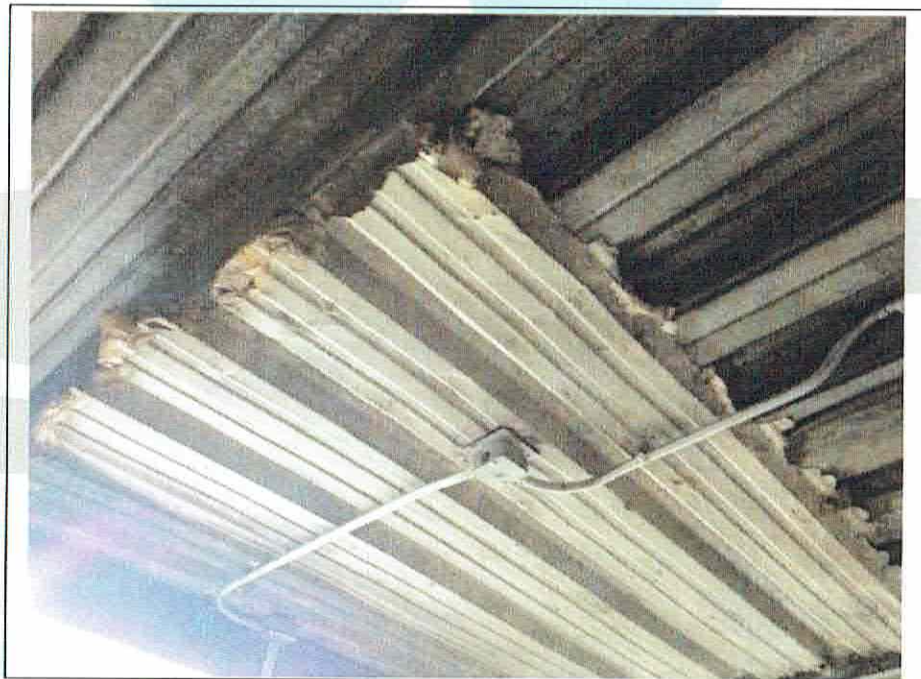
Foto 2. Parche de concreto en losa, representa riesgo local en el sistema de losa. Se recomienda atenderlo.

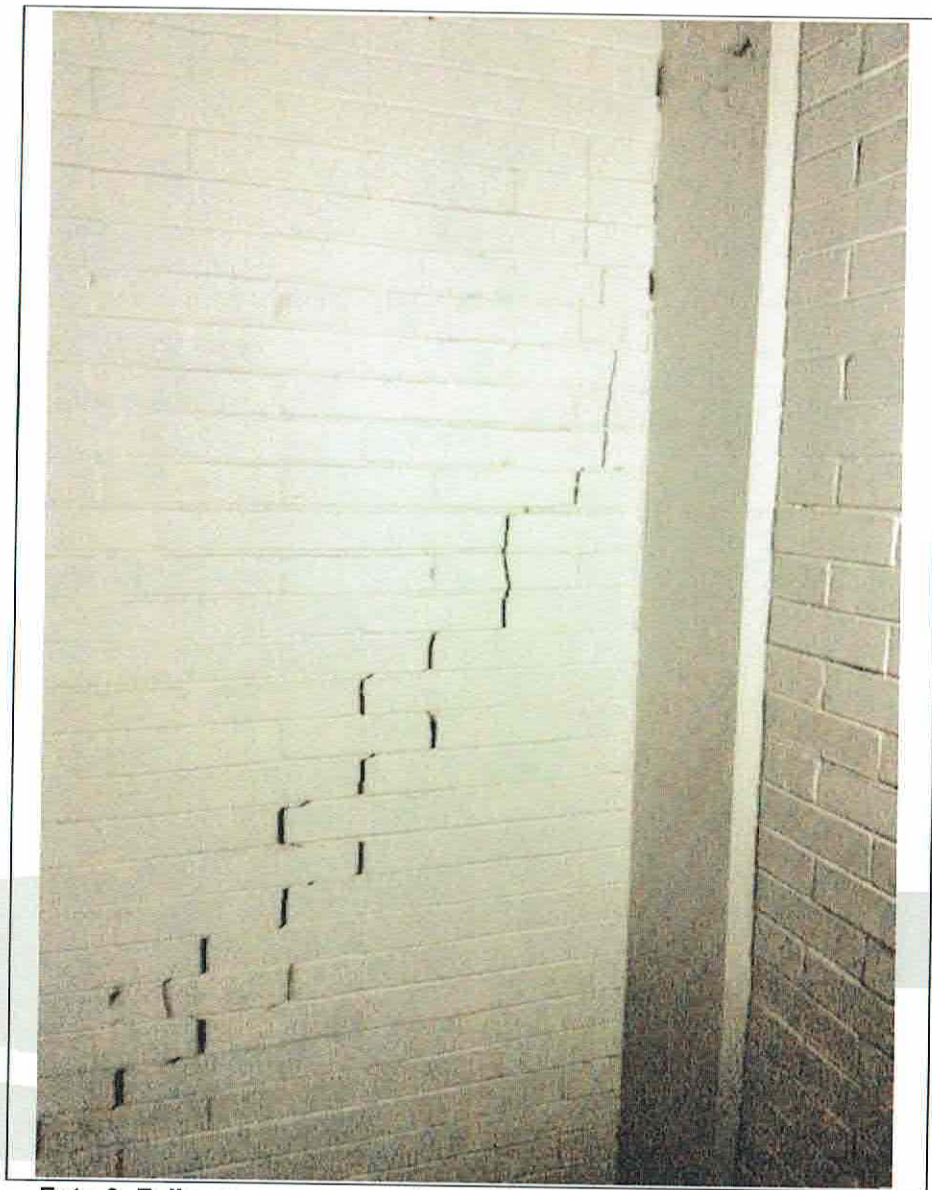
2. Algunos muros divisorios presentan grietas por cortante (grietas a 45°) debido a la falta de confinamiento lo cual se puede reparar ranurando dichos muros para ahogarle castillos y dalas en la trayectoria de la grieta en diagonal (dala anti-sísmica) y garantizar la sismo-resistencia de dichos muros, que aunque sean divisorios se tienen que reforzar o confinar de acuerdo a las NTC-MAMPOSTERIA 2004. **Ver foto 9.**

**Foto 9. Falla en muro por cortante. Dentro del edificio de concreto.
Se sugiere la pronta rehabilitación.**

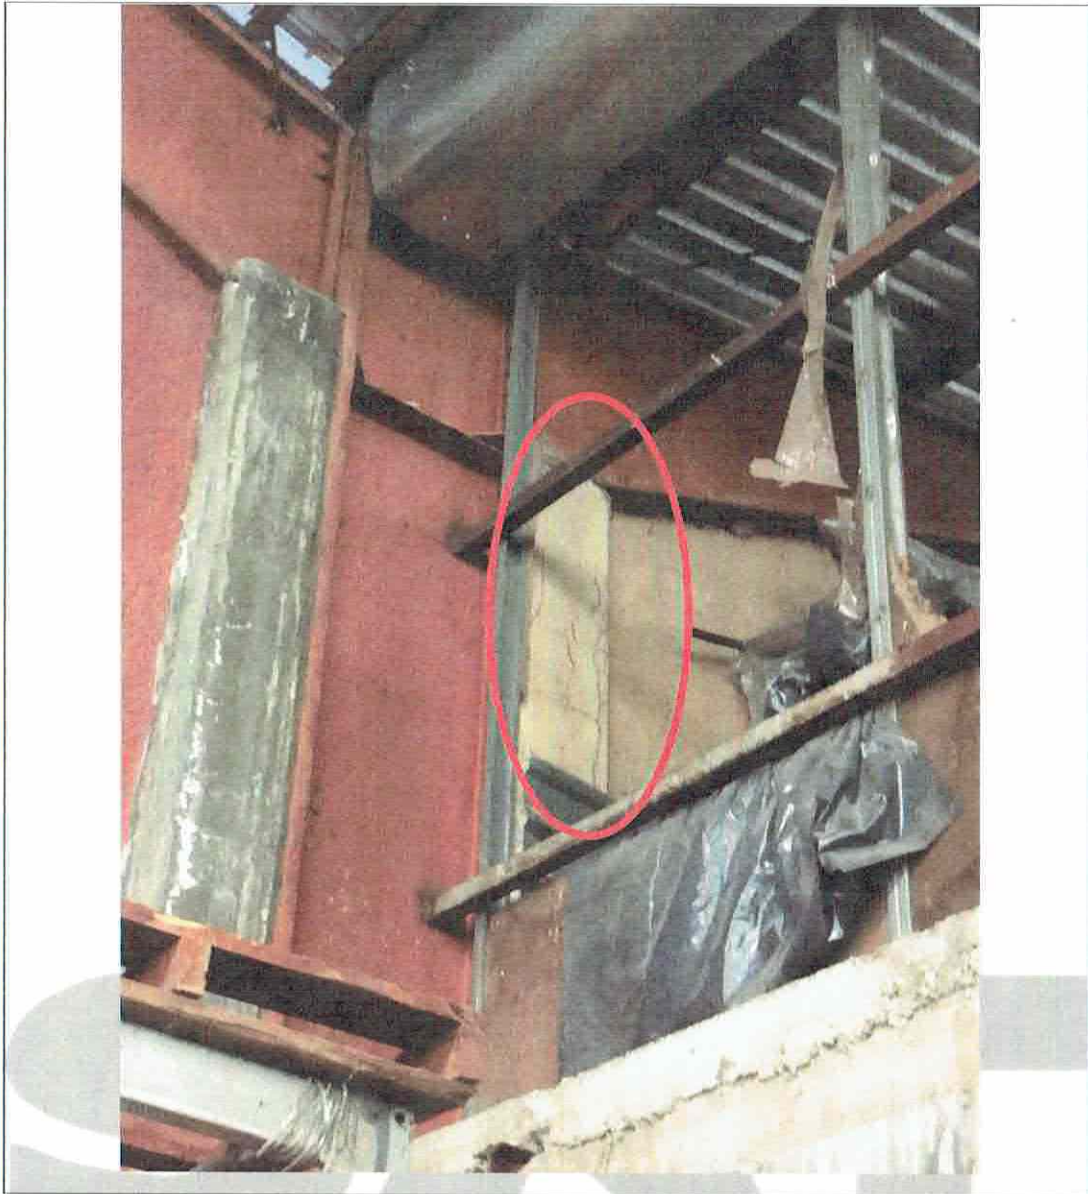
1. En la bodega 1 y 2 en una columna de 30x30cm (columna que confina al muro de colindancia en la parte central) se tiene una grieta horizontal debida al asentamiento y falla por flexo-compresión por lo cual se recomienda de forma inmediata la reparación (refuerzo) de ambas columnas como propuesta de refuerzo es encachetar con tres placas de ½" de espesor en acero A36 fijarle en la base de la columna una placa base para fijar las placas que encachetaran a la columna, para que esta propuesta de refuerzo funcione se tendrá que hacer un análisis estructural de la zona afectada y posteriormente un diseño estructural para poder proponer espesores finales de las placas así como los detalles o croquis estructurales de la fijación de las placas a las columnas, como la fijación de las placas-columnas con unas placa base y detalles de anclaje entre las placas con las caras de la columna de concreto, dado que la altura es de considerable (7.5m a 8m) por lo cual NO se puede recetar la solución de los daños estructurales y se tiene que justificar numéricamente como resolver y reforzar. **Ver foto 11 y 12.**

Foto 11. Falla por flexión en columna de confinamiento de muro de colindancia en Bodega 1. Atención a reforzamiento urgente.

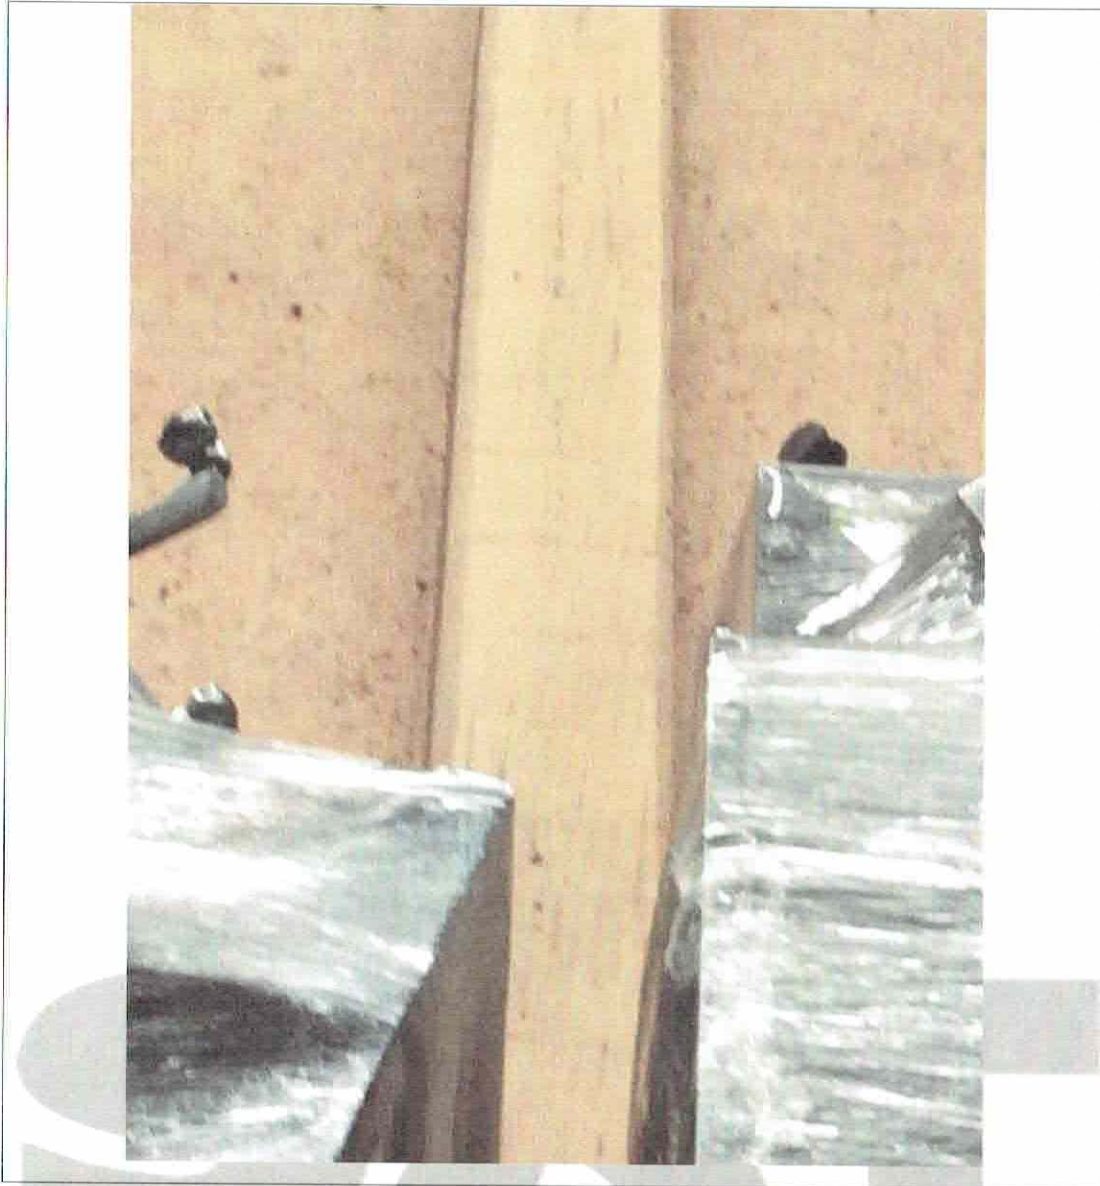
Foto 12. Falla en columna por falta de recubrimiento en Bodega 1. Reforzamiento sugerido a la brevedad.
