**DICTAMEN ESTRUCTURAL; EX COLEGIO DE LA
SANTA CRUZ; EJE CENTRAL LÁZARO CÁRDENAS NO. 2,
NONOALCO-TLATELOLCO, C.P. 06995, DELEGACIÓN
CUAUHTÉMOC, CIUDAD DE MÉXICO.**

**SECRETARÍA DE RELACIONES
EXTERIORES DIRECCIÓN DE
CONTROL DE BIENES.**

**DESCRIPCIÓN: DICTAMEN ESTRUCTURAL DEL
INMUEBLE LOCALIZADO EX COLEGIO
DE LA SANTA CRUZ; EJE CENTRAL
LÁZARO CÁRDENAS NO. 2, NONOALCO-
TLATELOLCO, C.P. 06995, DELEGACIÓN
CUAUHTÉMOC, CIUDAD DE MÉXICO.**

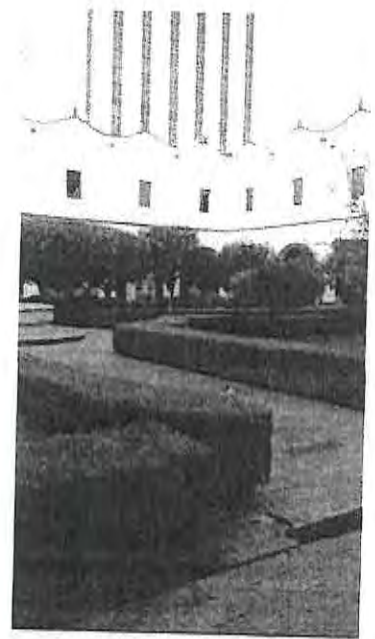
ARCOS Y EL ASENTAMIENTO SE REFLEJA EN EL PISO

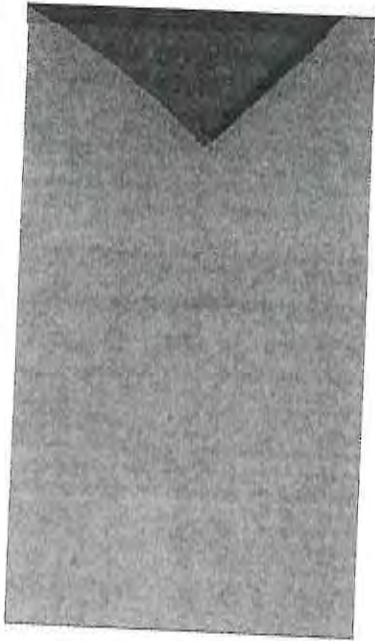
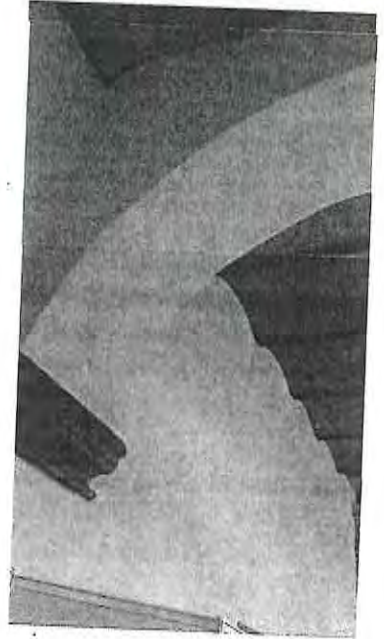
PEQUEÑAS FISURAS EN ARCOS Y MARCOS DE VENTANAS

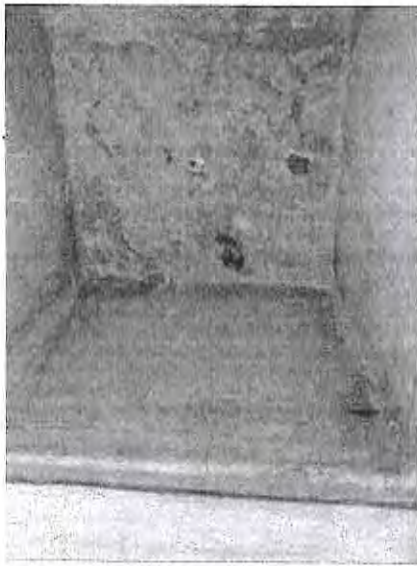
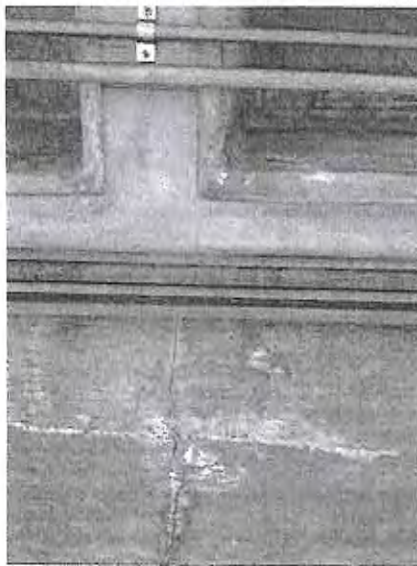
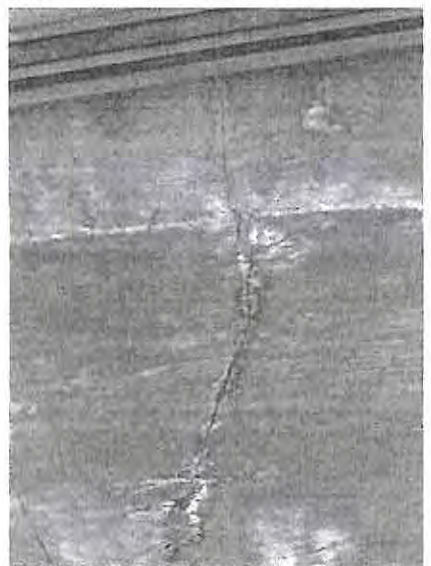
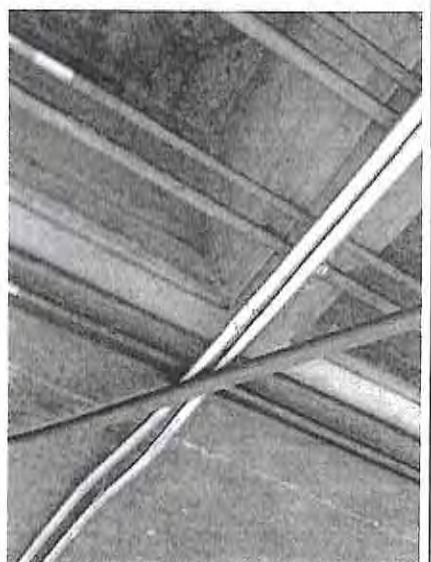
La zona de escaleras y la losa tapa del cajón de cimentación sin problema alguno. No se detectaron filtraciones de agua del nivel freático al sótano de estacionamiento, sin embargo en algunas zonas existe humedad, sobretodo en la losa reticular del entrepiso del nivel semisótano. Las columnas y los muros de concreto reforzado, tanto de rigidez como de contención, no se apreciaron fisuras o grietas visibles que muestren alguna falla por cortante o flexión. La losa reticular aligerada con block no presenta fisuras visibles y deflexiones en las nervaduras de concreto reforzado.

NERVADURAS CON PROBLEMAS DE HUMEDAD

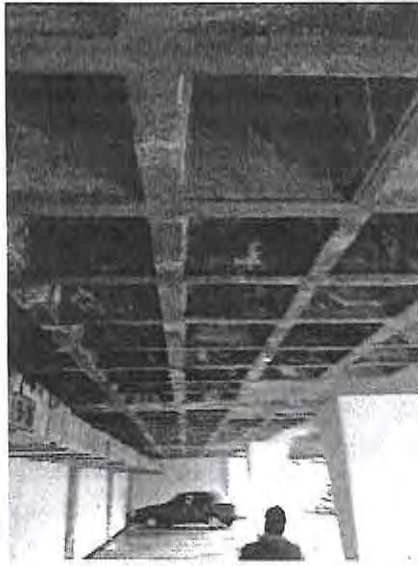
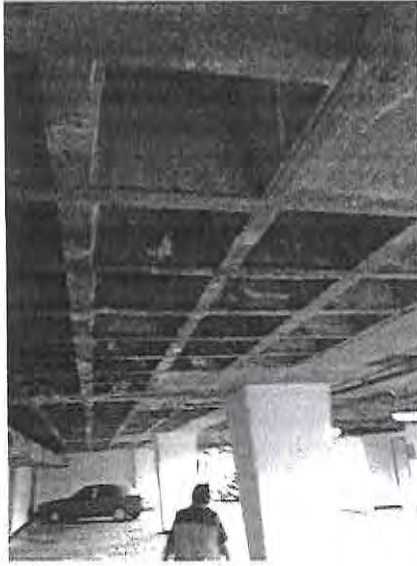
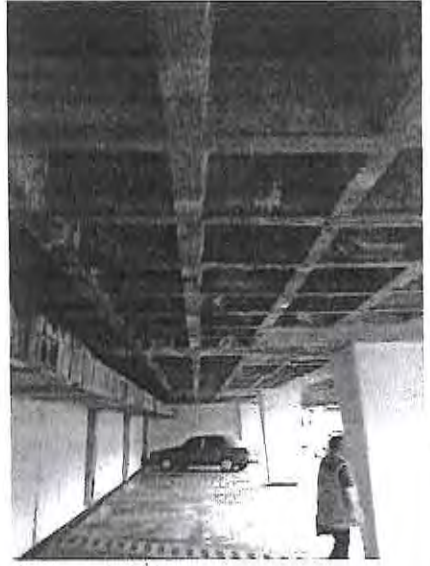
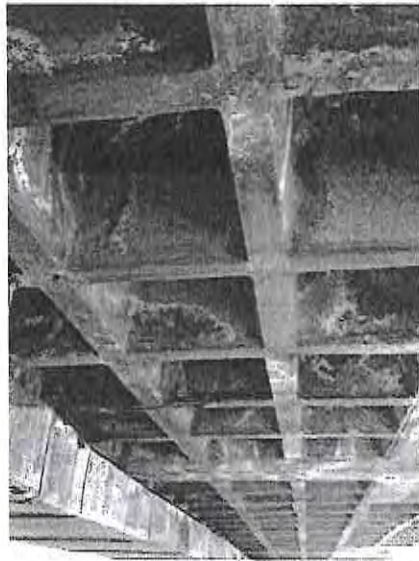
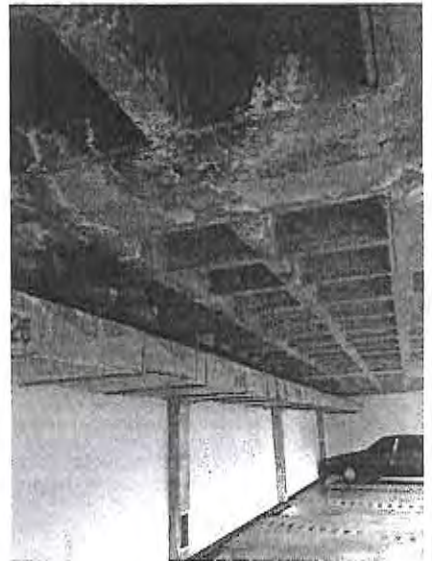
NERVADURAS CON PROBLEMAS DE HUMEDAD
