ASUNTO: DICTAMEN DEL INMUEBLE  
POR EL ING. JAIME MONROY SALINAS  
D.R.O. 1201 ALMACEN GENERAL.

### INFORME TÉCNICO DE LA INSPECCION OCULAR AL INMUEBLE UBICADO EN LA CALLE DE MANUEL GUTIERREZ NAJERA No. 196 COL. TRANSITO DELEGACIÓN CUAUHEMOC, MÉXICO, D.F.

**DICTAMEN ESTRUCTURAL; INSTITUTO MATÍAS ROMERO; MUSEO DE LA SECRETARIA RELACIONES EXTERIORES; REPÚBLICA DE EL SALVADOR NO. 43 - 47 COL. CENTRO, C.P. 06010, DELEGACIÓN CUAUHTÉMOC, CIUDAD DE MÉXICO.**

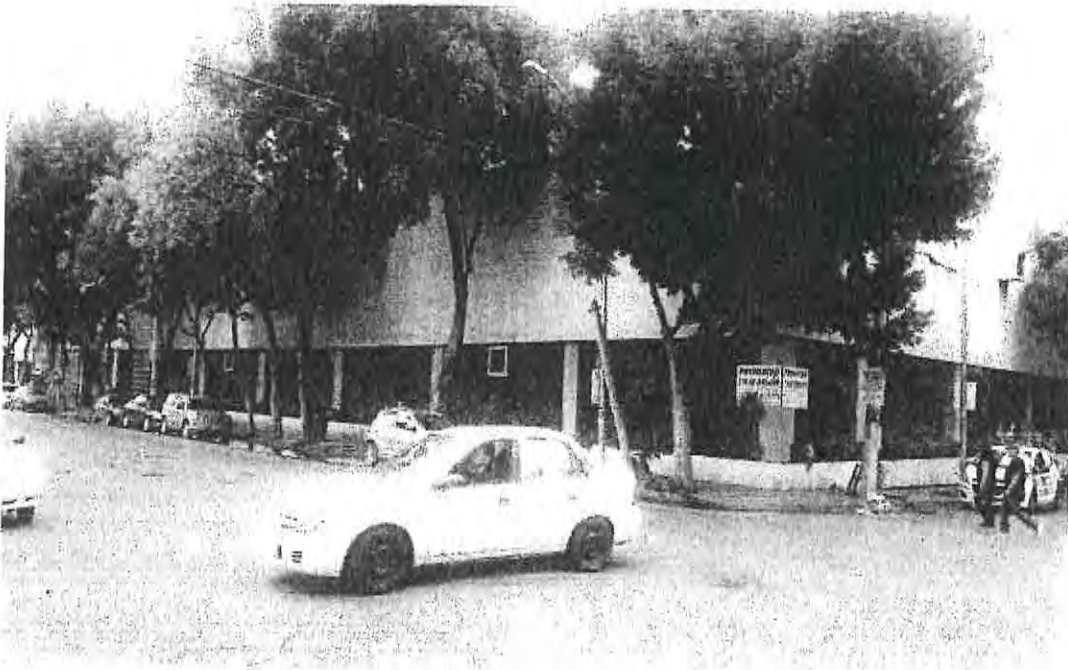
Fotografía No. 2 Vista general del cuerpo principal, sobre la calle de Manuel Gutiérrez Najera esq. Agustín Delgado.

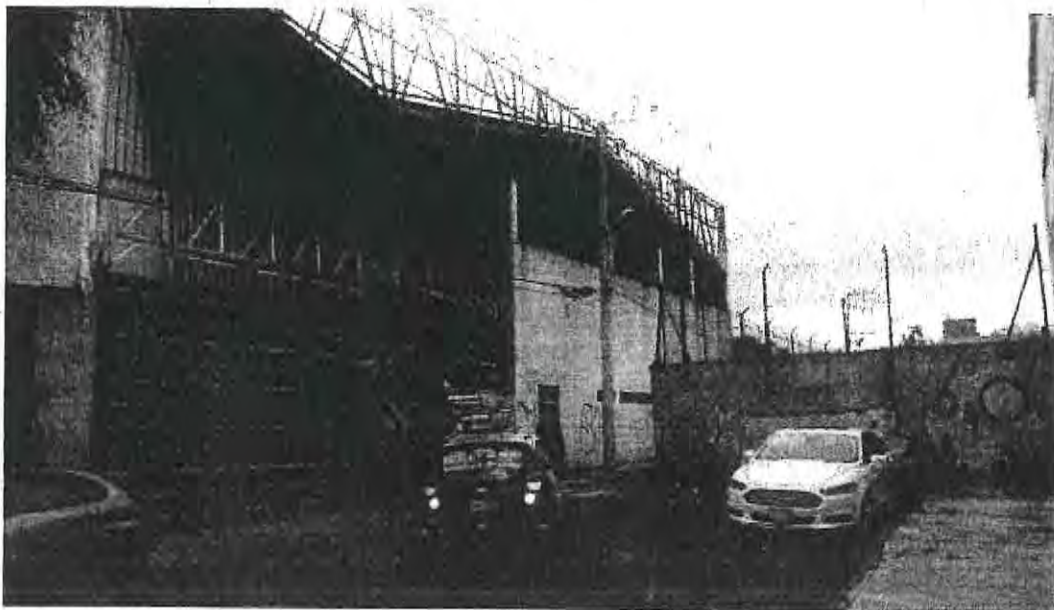
Fotografía No. 3 Vista de fachada del cuerpo 2, sobre la calle de Agustín Delgado.

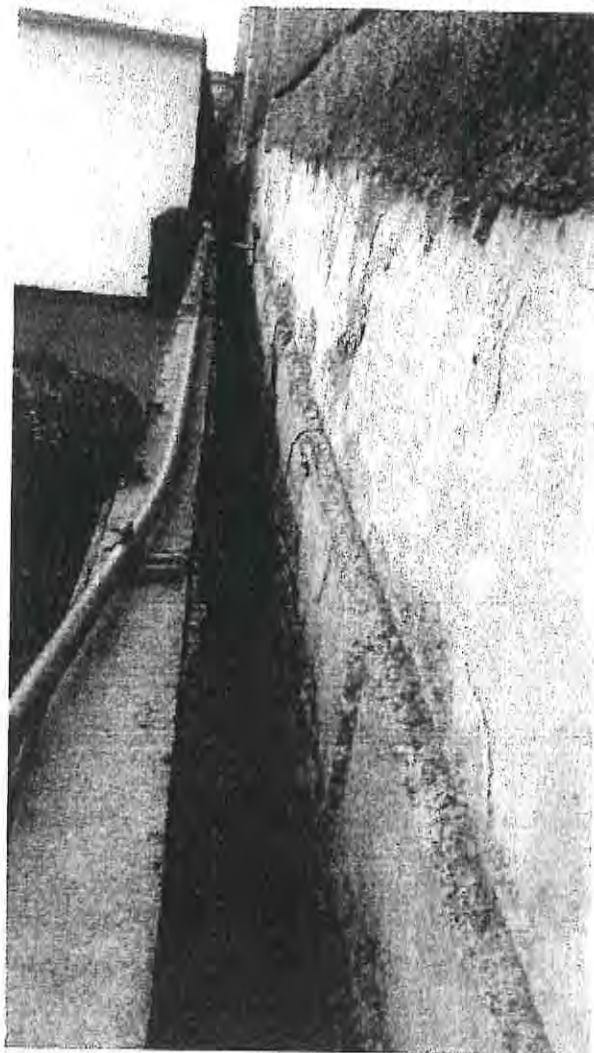
Fotografía No. 4 Vista general de colindancia poniente, nivel azotea, junta constructiva adecuada.

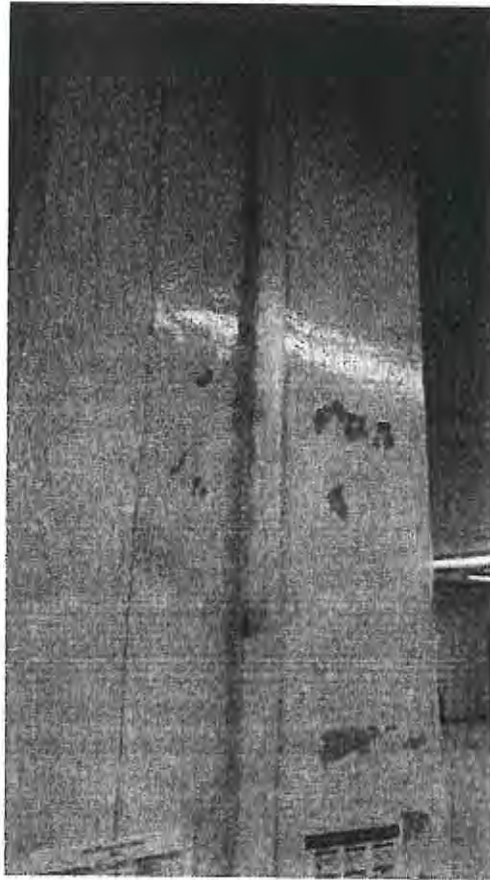
Fotografía No. 6 Vista de columna de primer nivel con fisuramiento vertical en elemento adosado a columna principal, así como fisura en columna a 45°.

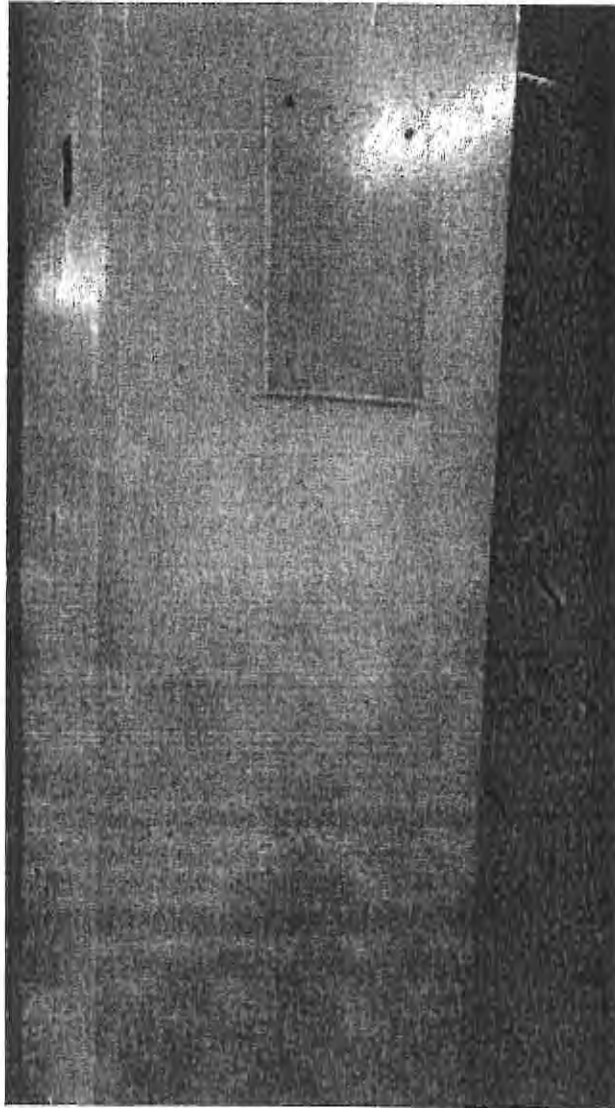
Fotografía No. 7 Fisura a media altura en columna de primer nivel.

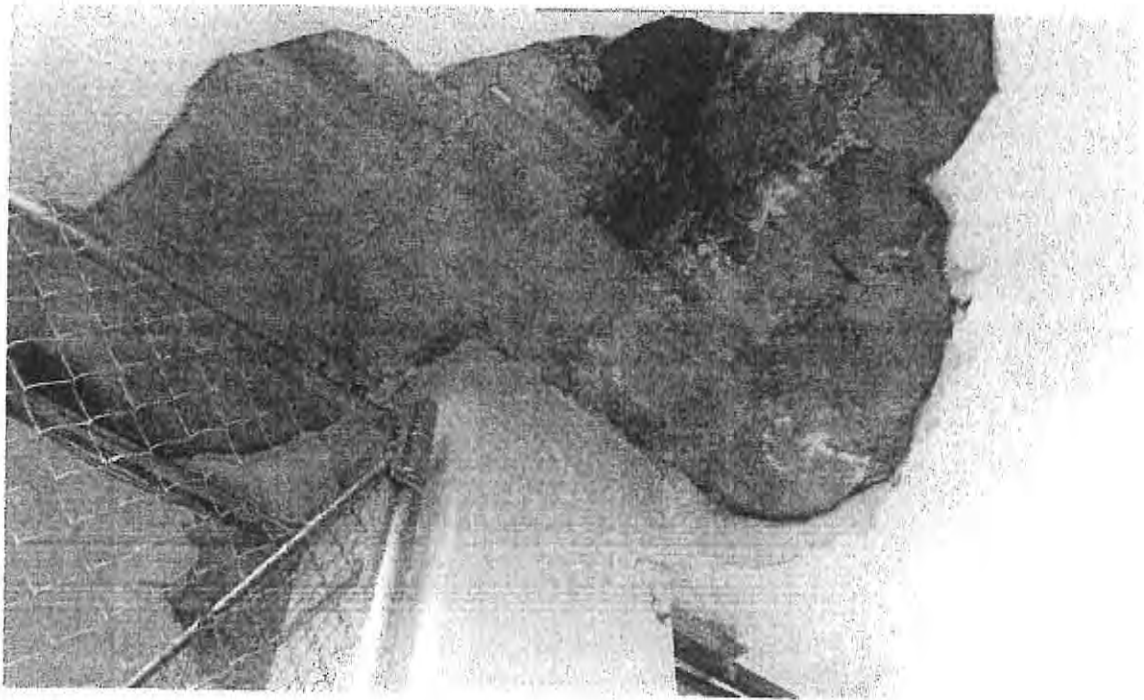
Fotografía No. 8 Se observa capitel en zona de columna, en buen estado, no hay evidencia de efecto de penetración.

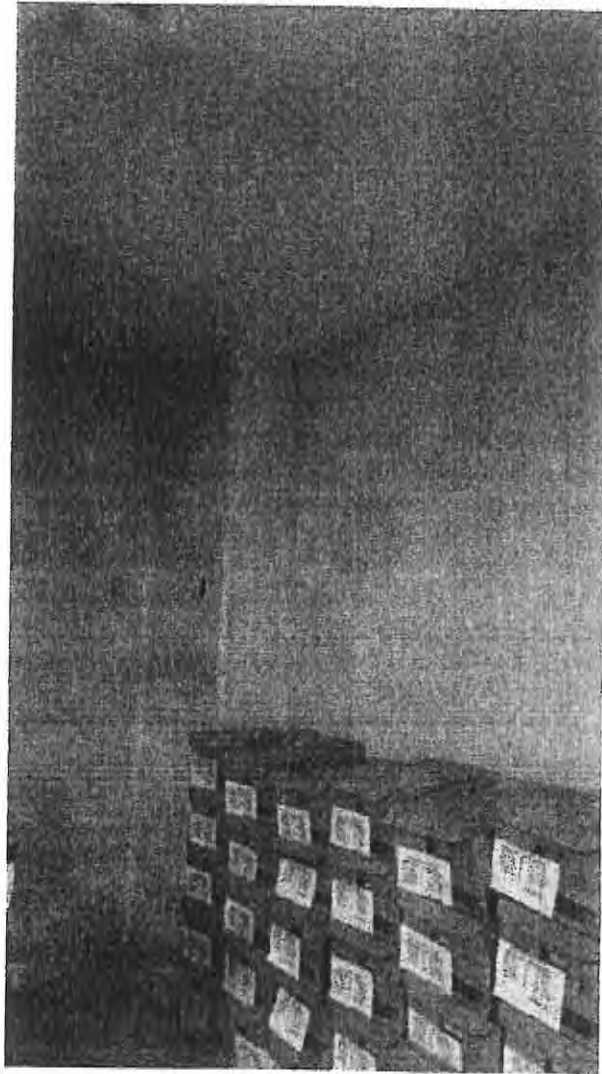
Fotografía No. 10 Fisuramiento en muros de fachada de primer nivel.

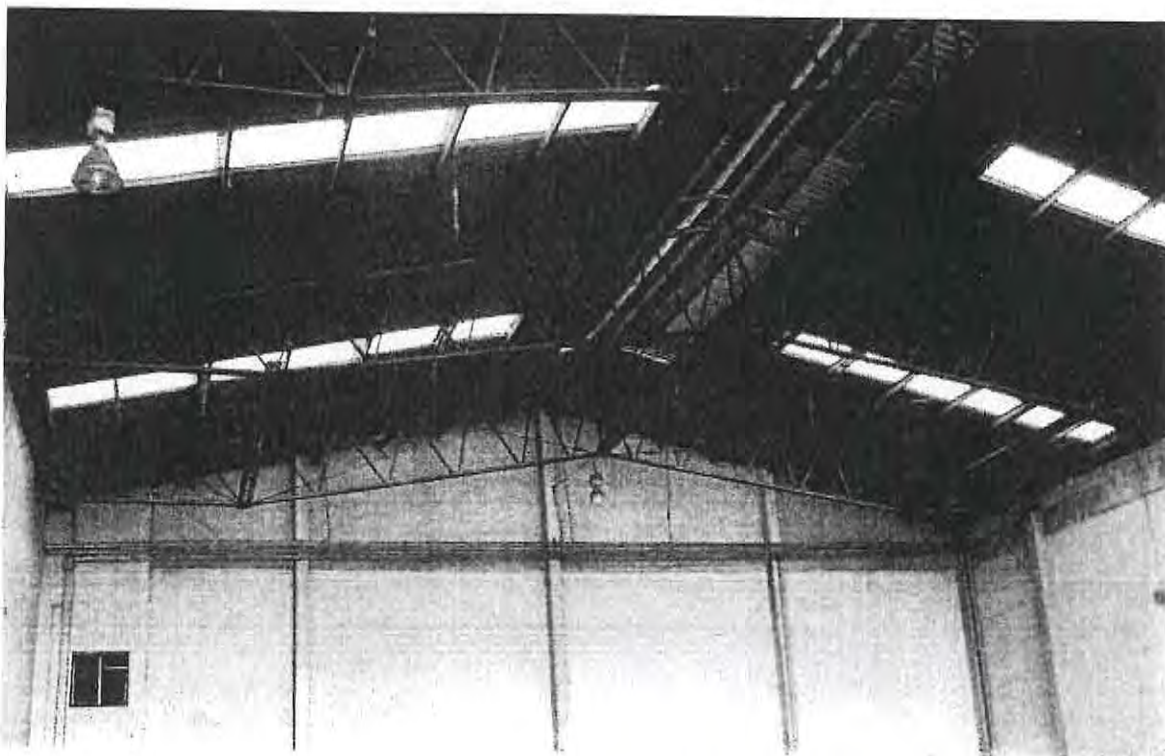
Fotografía No. 14 Vista general de estructura principal del cuerpo 2, a base de armaduras, largueros y cubierta de lámina de asbesto.

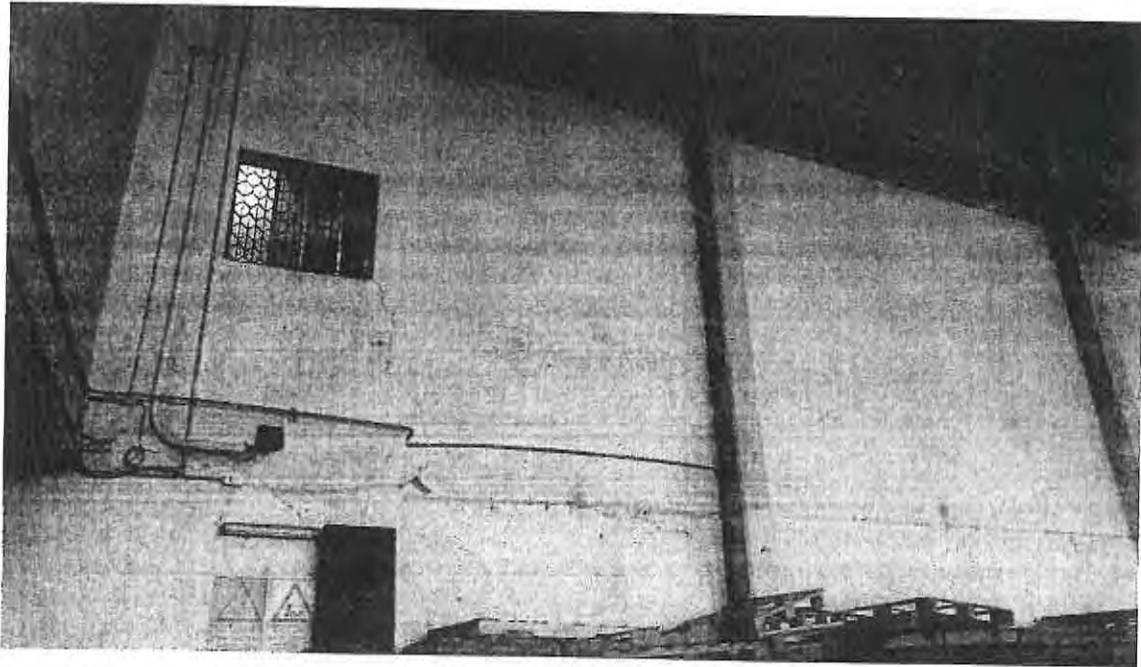
Fotografía No. 16 Fisura en muro tímpano de cuerpo 2.

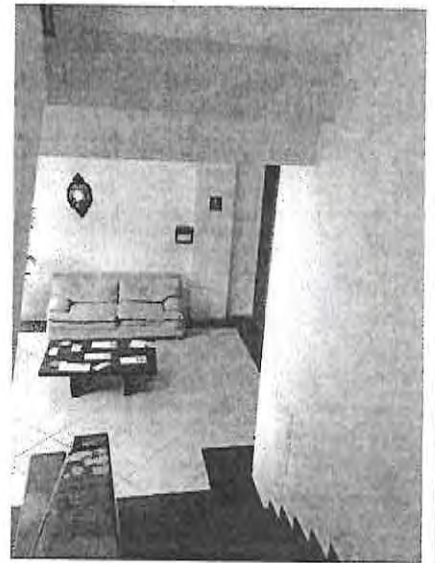
En el recorrido se observo en la superestructura un agrietamiento de un muro de mampostería perimetral en los niveles 2 y 3, ubicado en la parte poniente que colinda con museo sobre la calle República del Salvador, este fue provocado por el choque de las estructuras entre el inmueble revisado y el colindante durante el evento sísmico. Así mismo se identificaron muros de mampostería con grietas por ambas caras de los muros en oficina ubicada en la esquina sur-oriente del inmueble en el nivel 3.

MURO LOCALIZADO EN LA ZONA PONIENTE  
SE FISURARON LOS APLANADOS POR EL IMPACTO CON LA COLINDANCIA

Después de la segunda inspección donde se determina que no existe daño estructural en columnas; se determina darle uso al inmueble; solo que se debe acordonar el área nororiental donde se encuentra la cupula; de igual forma la zona del muro de colindancia poniente.

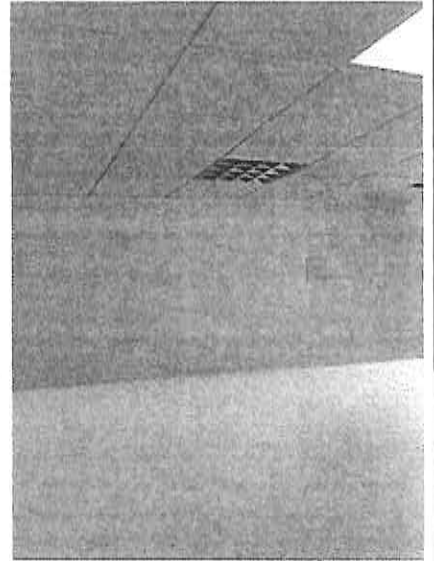
MURO LOCALIZADO EN LA ZONA PONIENTE  
SE FISURARON LOS APLANADOS POR EL IMPACTO CON LA COLINDANCIA

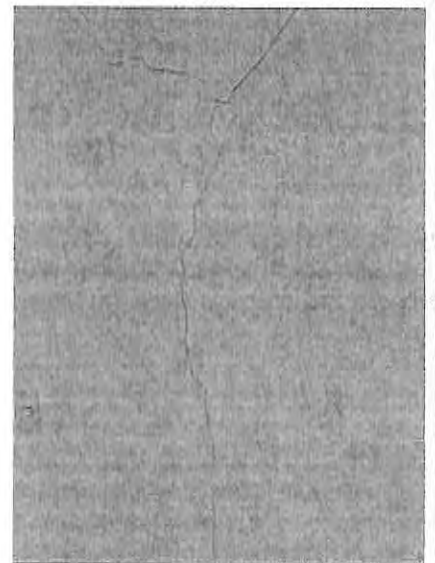
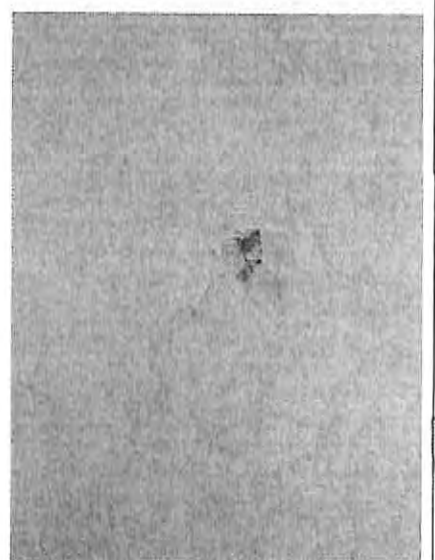
MURO LOCALIZADO EN LA ZONA PONIENTE  
SE FISURARON LOS APLANADOS POR EL IMPACTO CON LA COLINDANCIA

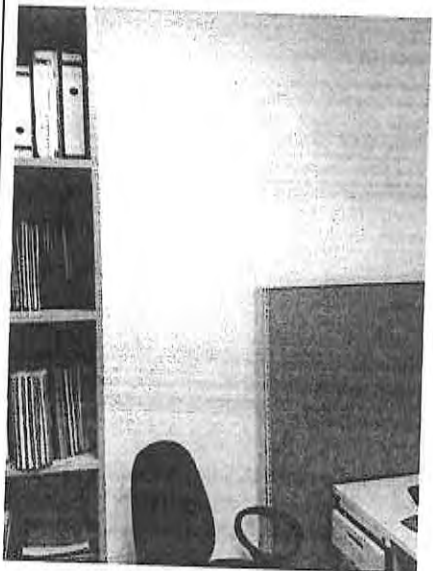
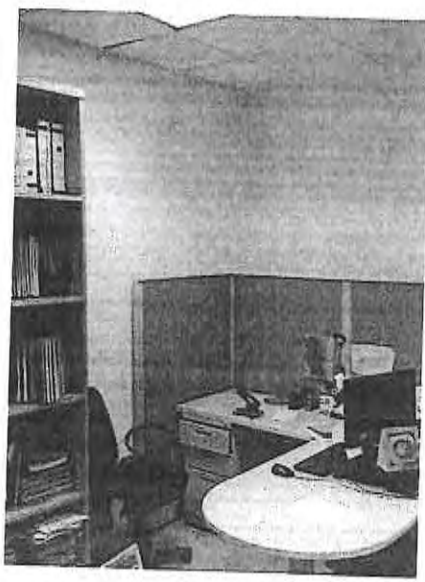
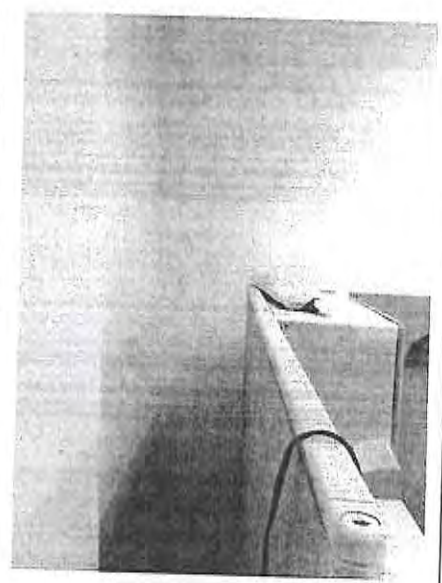
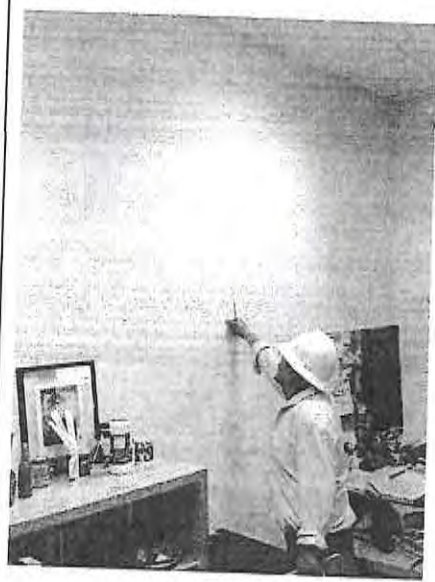
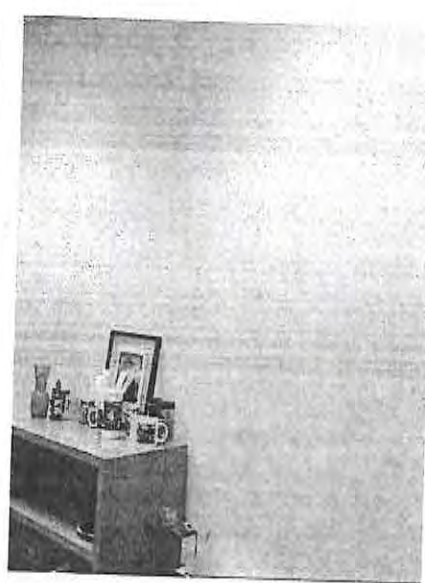
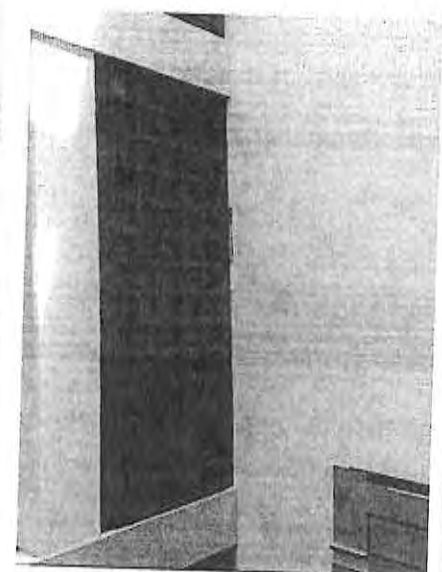
ZONAS INTERIORES DEL INMUEBLE  
DESPRENDIMIENTO DE ACABADOS

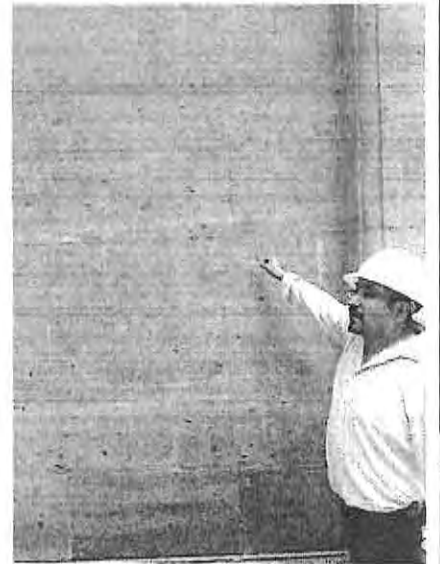
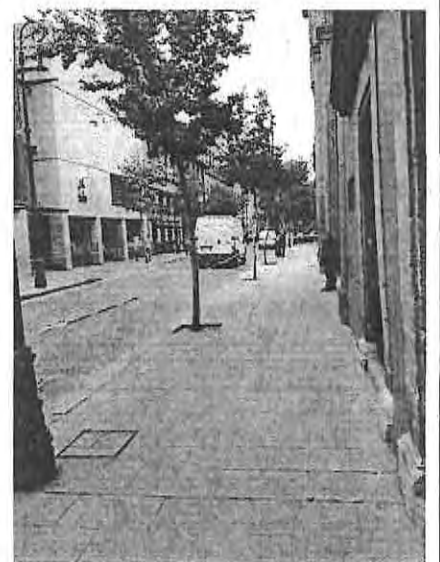
ZONA DE CAPILLA SE CAEN PEDASOS DE CUPULA
