PERITAJE ESTRUCTURAL

Este peritaje tendrá referencia al inmueble ubicado en, Poniente 146 No. 825, Col. Industrial Vallejo, C.P: 02300 Ciudad de México, dentro del cual se realizó la visita de revisión técnica estructural para la bodega de la Coordinación de Abastecimiento y Equipamiento Estado de México Oriente.

**EVALUACIÓN DE SEGURIDAD Y ESTABILIDAD
ESTRUCTURAL POST-SÍSMICA**

Ubicación inmueble: Gabriel Mancera 222 y Xola 89, Col. Del Valle, CP. 03100, Delegación Benito Juárez, Ciudad de México

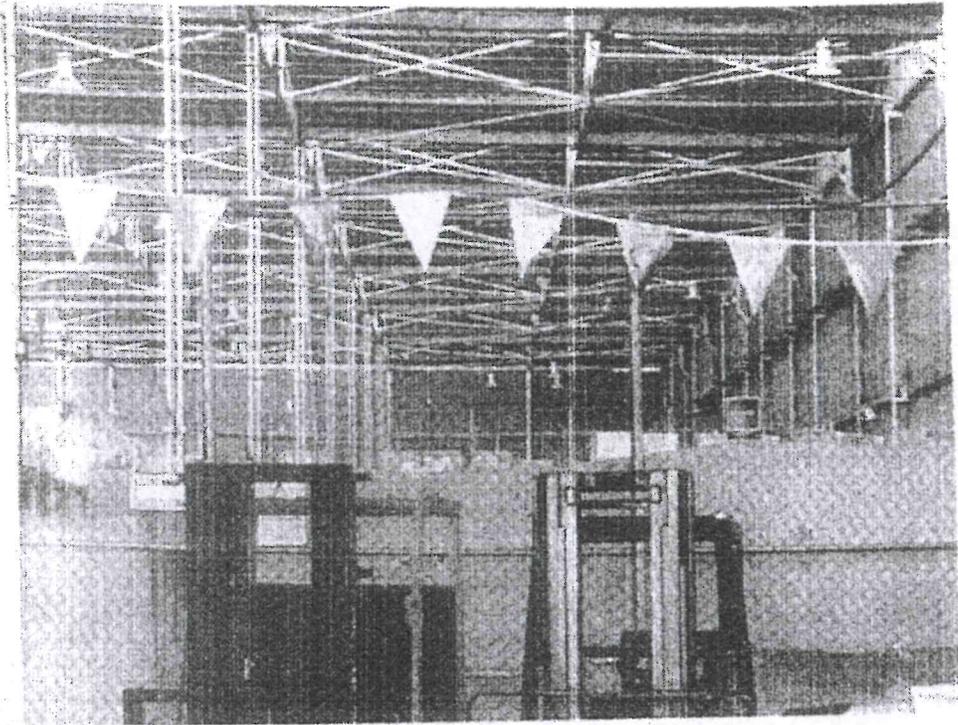
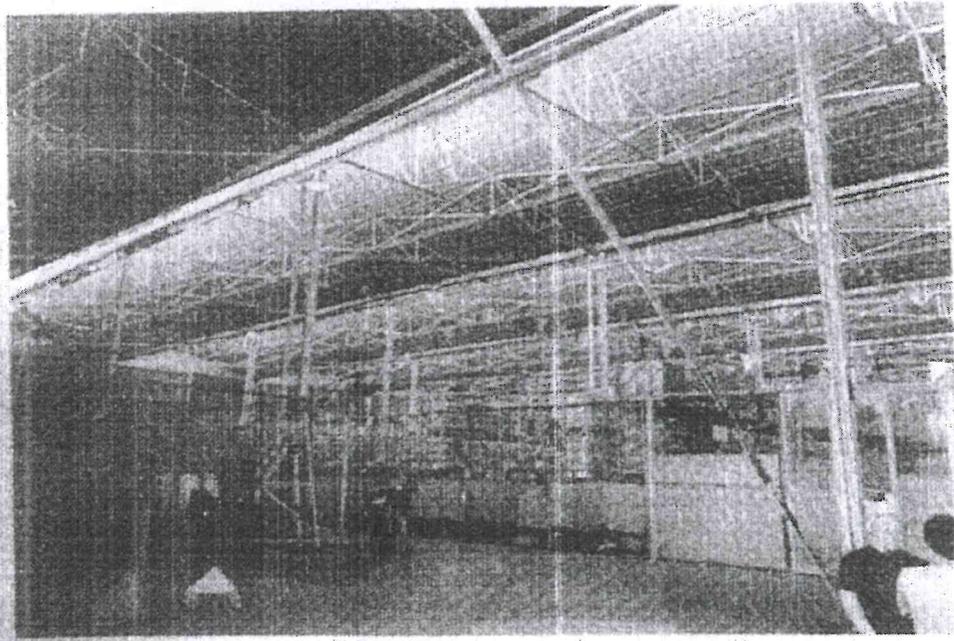
En base a la revisión ocular que se realizó en el sitio se encontró que la estructura perimetral esta falta de mantenimiento, y se encontraron grietas, las cuales fueron ocasionadas por el mismo asentamiento del edificio, así mismo en su totalidad la estructura metálica, la que presenta anclas, cables tensores, y contraventeos necesarios de mantenimiento y de reemplazo.

ESTADO GENERAL DE ESTRUCTURA METALICA

- 1.- Apertura y relleno de grietas focalizadas en estructura perimetral de la edificación a base de grout.
- 2.- Limpieza general de estructura perimetral, así como su repello y refuerzo en su totalidad.
- 3.- Cambio y reparación de anillos tensores en columnas.
- 4.- Cambio de cables tensores en su totalidad.
- 5.- Pintura epoxica en general para la estructura metálica.
- 6.- Reparación de trabes de concreto en estructura perimetral de la edificación.
- 7.- Reparación de trabes de concreto en barda perimetral del inmueble.
- 8.- Limpieza general de barda perimetral del inmueble, así como su repello y refuerzo en su totalidad.
- 9.- Reparación de banquetas en general del inmueble.
- 10.- Sellado general de desagüe en parte trasera del inmueble.

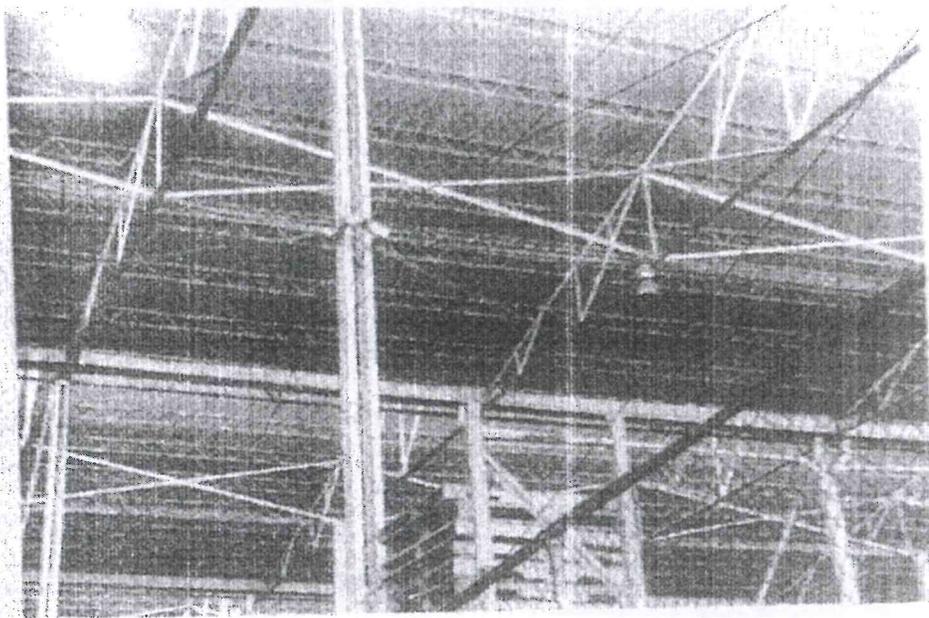
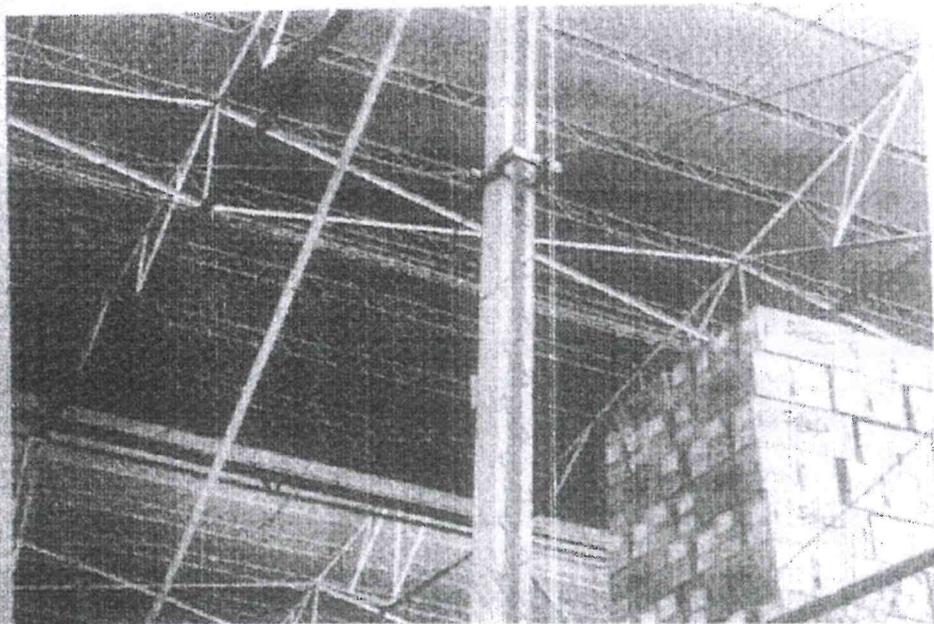
ESTADO GENERAL DE ANILLOS Y CABLES TENSORES

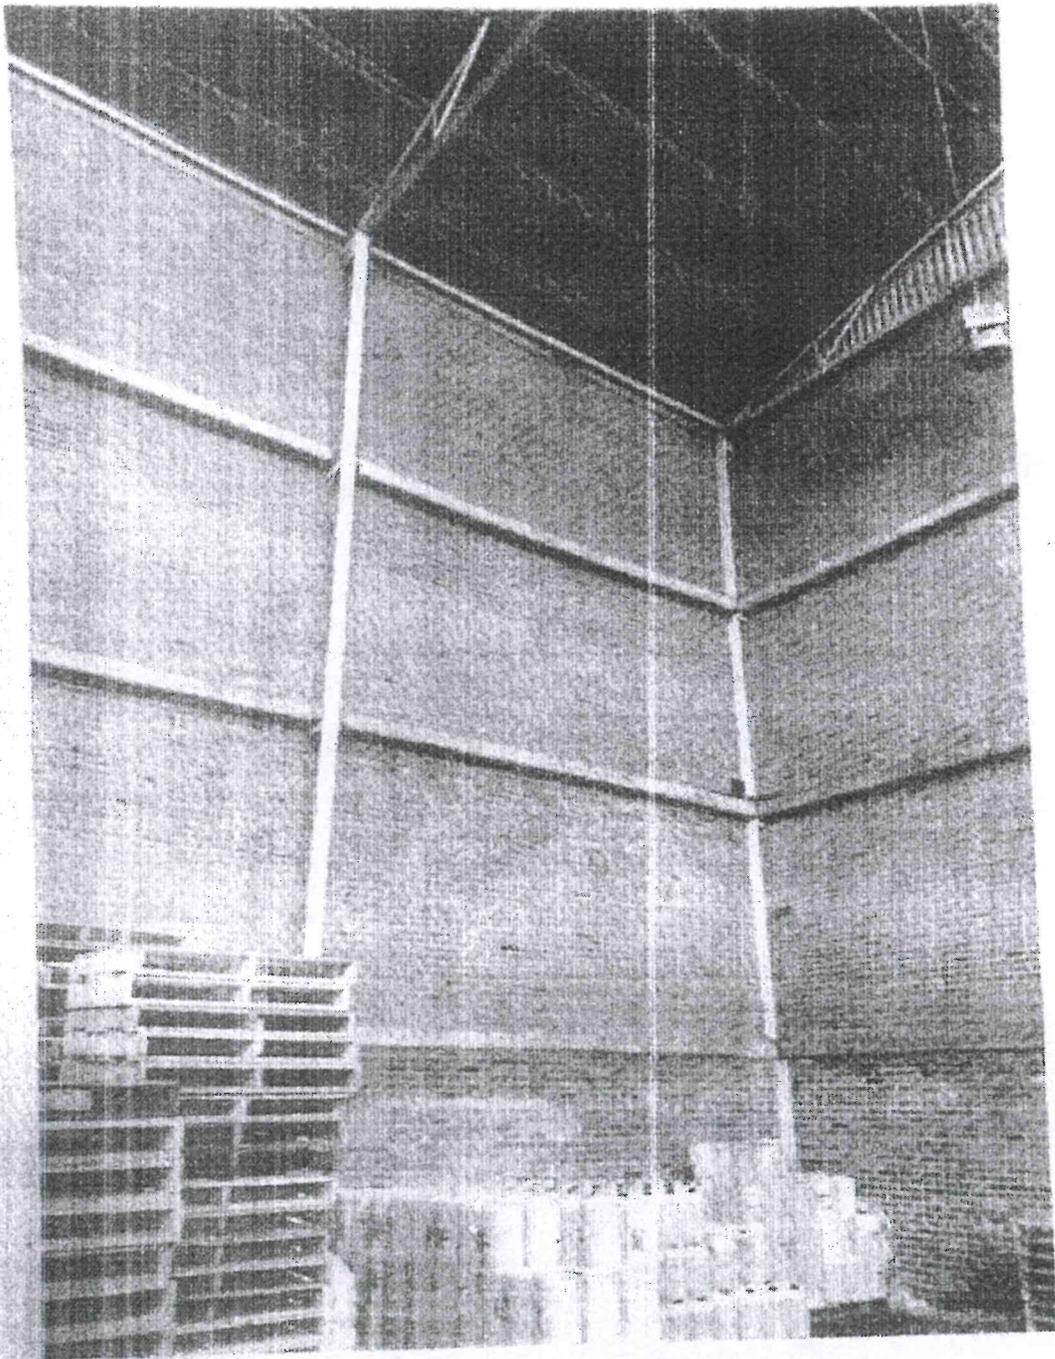
ESTADO GENERAL DE ESTRUCTURA PERIMETRAL

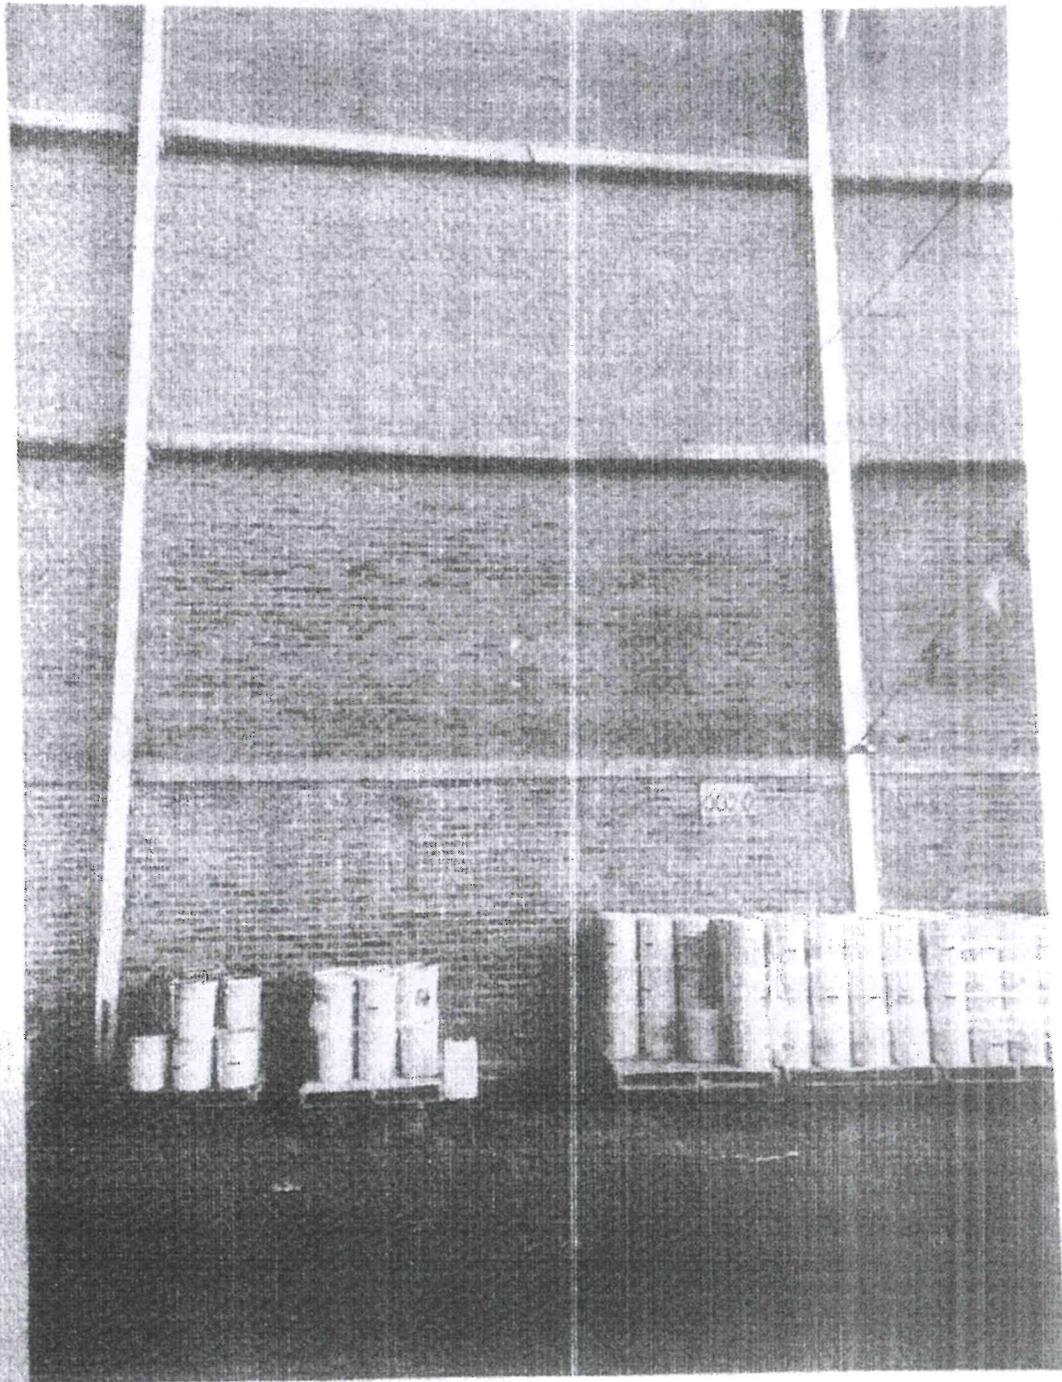
ESTADO GENERAL DE ESTRUCTURA PERIMETRAL

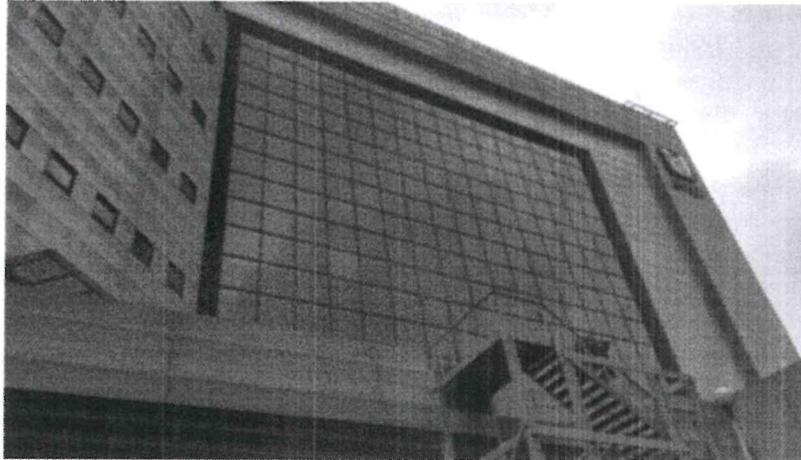
Las estructuras tridimensionales que soportan a las fachadas de cristal en fachada norte poniente del cuerpo 2, en sus anclajes a las columnas de ambos extremos están tallados, por otra parte los muros que limitan las escaleras (fotografías 1-4) se encuentran fisurados en más del 50% (fotografías 5 y 6), la estructura de concreto se encuentra sana (fotografía 7) y el edificio no presenta inclinaciones o hundimientos diferenciales, sólo los muros falsos o recubrimientos y muros que no son estructurales presentaron fallas (fotografía 8).

1. FACHADA NORTE DE CRISTAL INESTABLE

Extremadamente urgente anclar adecuadamente las estructuras tridimensionales que soportan a las fachadas de cristal Norte y Poniente, debido a que en caso de presentarse algún evento sísmico corren el riesgo de colapso, poniendo en riesgo a los ocupantes del Hospital, más aún cuando dicha fachada Norte está cerca de la escalera de emergencia que baja de nivel dos a sótano como se aprecia en la fotografía 1, dichos anclajes deben ser diseñados por un especialista, debido a que los existentes no son los más adecuados.

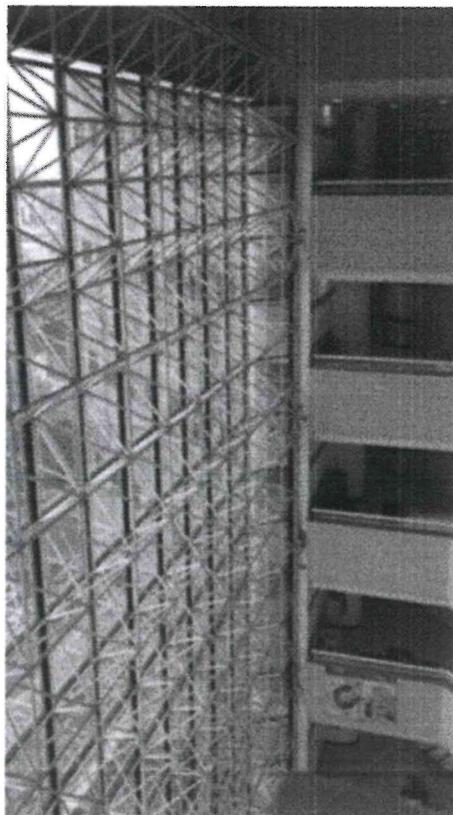
2. ESTRUCTURA TRIDIMENSIONAL QUE SOPORTA A LA FACHADA DE CRISTAL, CON ANCLAJES INSEGUROS EN LAS COLUMNAS QUE LO LIMITAN.

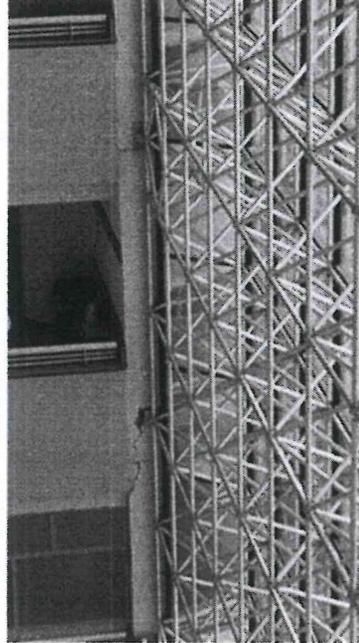
3. VISTA DEL OTRO EXTREMO DE ESTRUCTURA TRIDIMENSIONAL CON ANCLAJE FALLADO

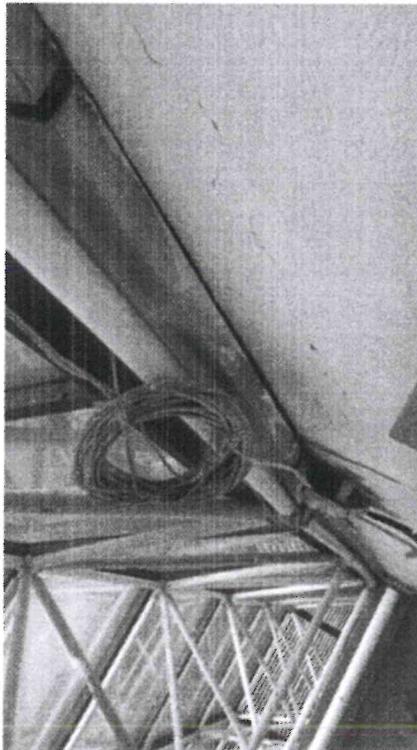
4. DESPRENDIMIENTO DE TABLAROCA SOBRE COLUMNA.

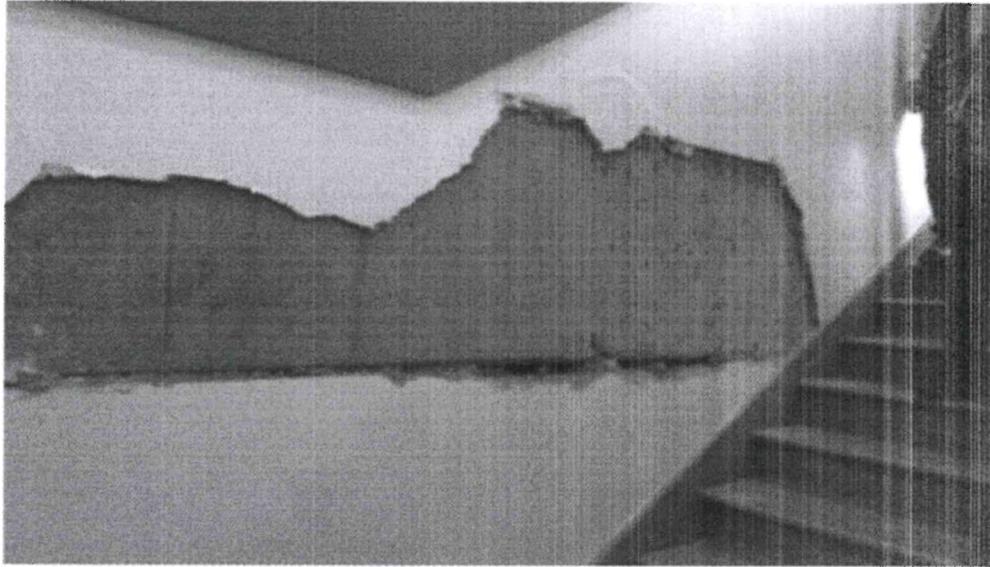
5. DESPRENDIMIENTO DE ACABADOS Y FISURA EN UNIÓN TRABE, MURO DIVISORIO.

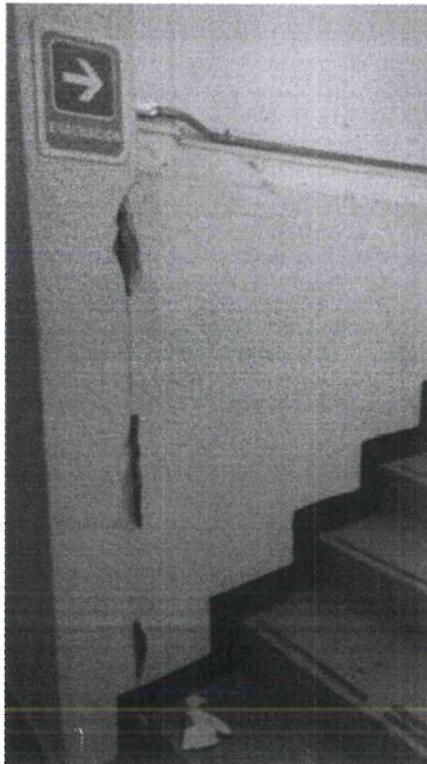
6. FISURA EN MUROS DE ESCALERAS

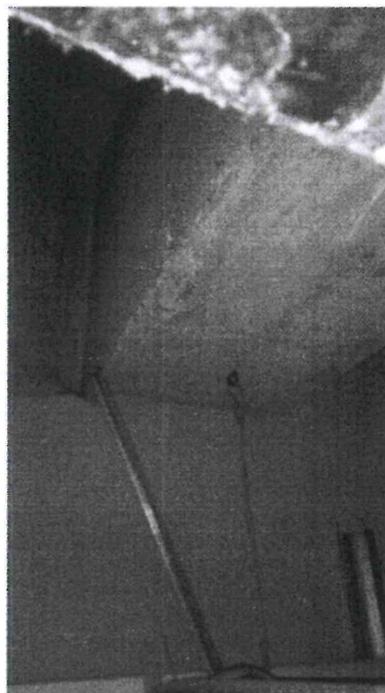
7. ESTRUCTURA DE CONCRETO SANA

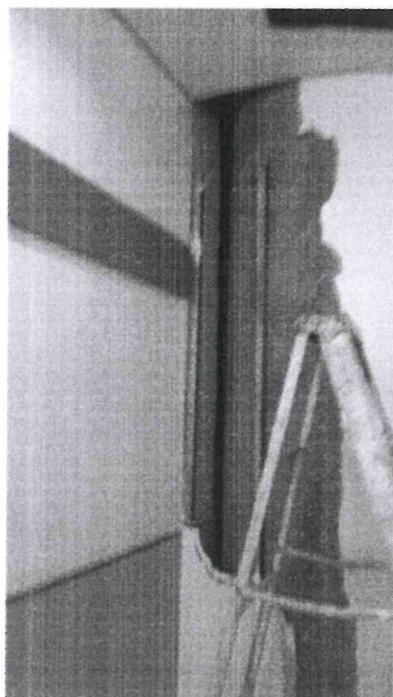
8. DESPRENDIMIENTO DE TABLAROCA SOBRE COLUMNA
