DICTAMEN ESTRUCTURAL

SECRETARÍA DE HACIENDA Y CRÉDITO PÚBLICO

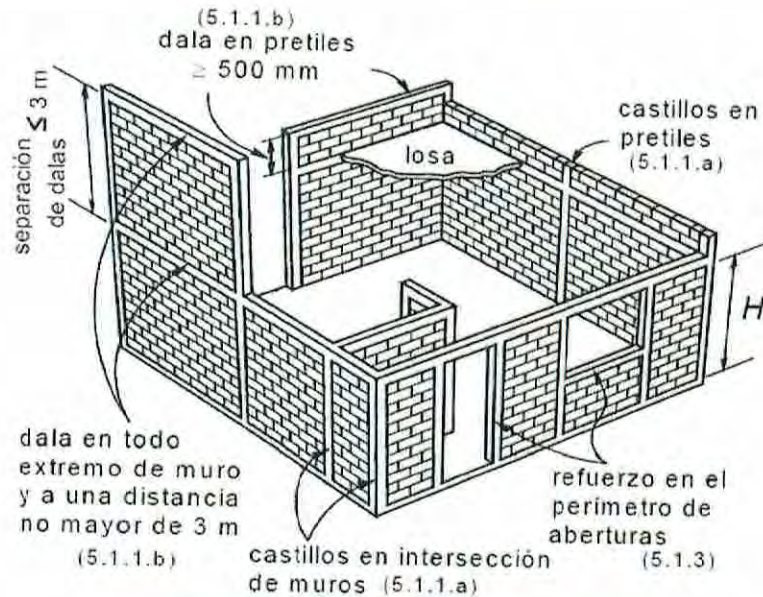
Debido a esta falta de confinamiento en las esquinas de las ventanas que no están confinadas los esfuerzos se concentraron ocasionando grietas por cortante sísmicos superiores a 2mm de espesor (algunos casos llegando a 5mm). De igual forma se tienen grietas por cortante directo en varios de los muros (muros de columna a columna).

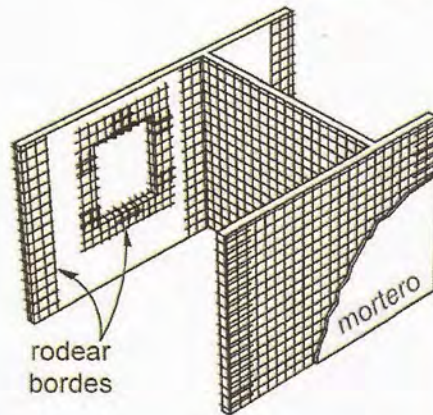
2. Debido a las fuerzas sísmicas algunos de los muros **NO** estructurales se desligaron de las columnas ocasionando un desprendimiento estructural del borde de la columna con el borde del muro, al estar desligados los cortantes sísmicos los pueden dañar gravemente. Se recomienda sellar el borde de la columna y muro desligado con una resina epóxica (Sikadur-301). Ver foto 5, 11 y 12.

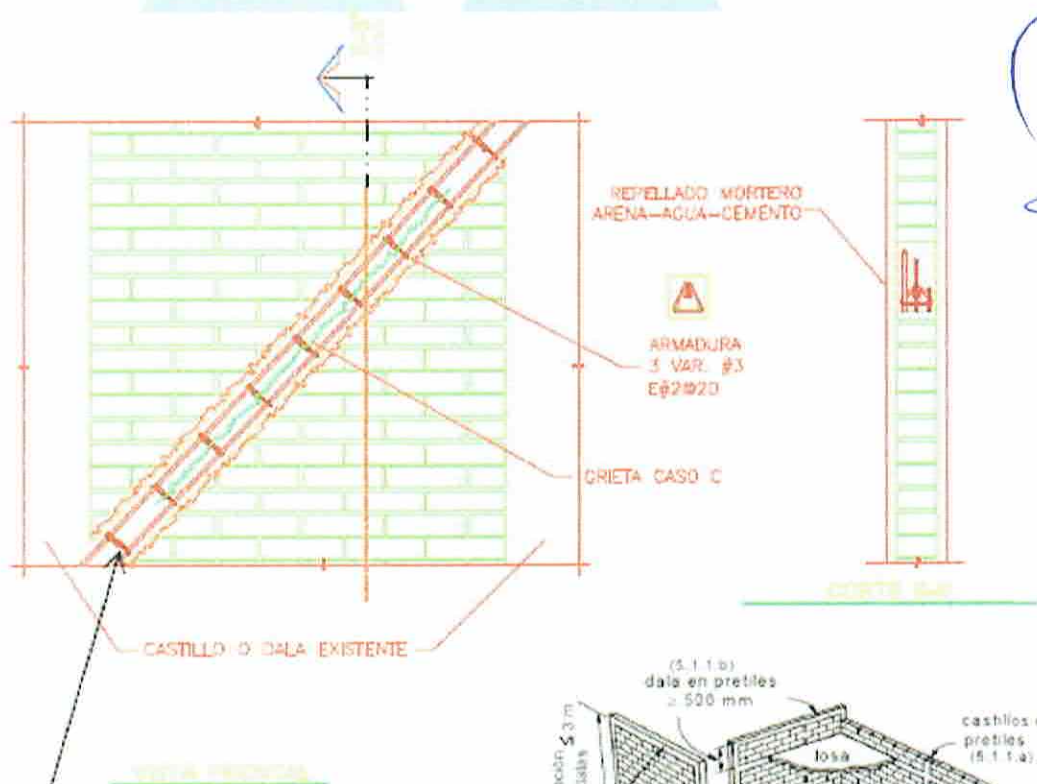
También aplica para reforzar las aberturas (puertas y ventanas) donde NO existen dalas ni castillos, solo que se tendrá que ranurar (demoler 12cm o 15cm según el ancho del muro) el perímetro de las ventanas o puertas y colar castillos y dalas como en la imagen que se encuentra a la derecha.

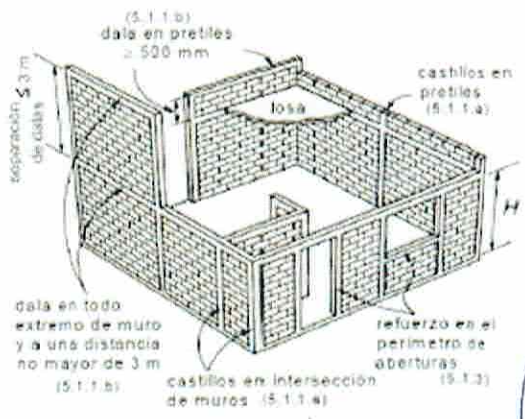
Croquis 1. Muestra el reforzamiento para muros con falla por cortante.

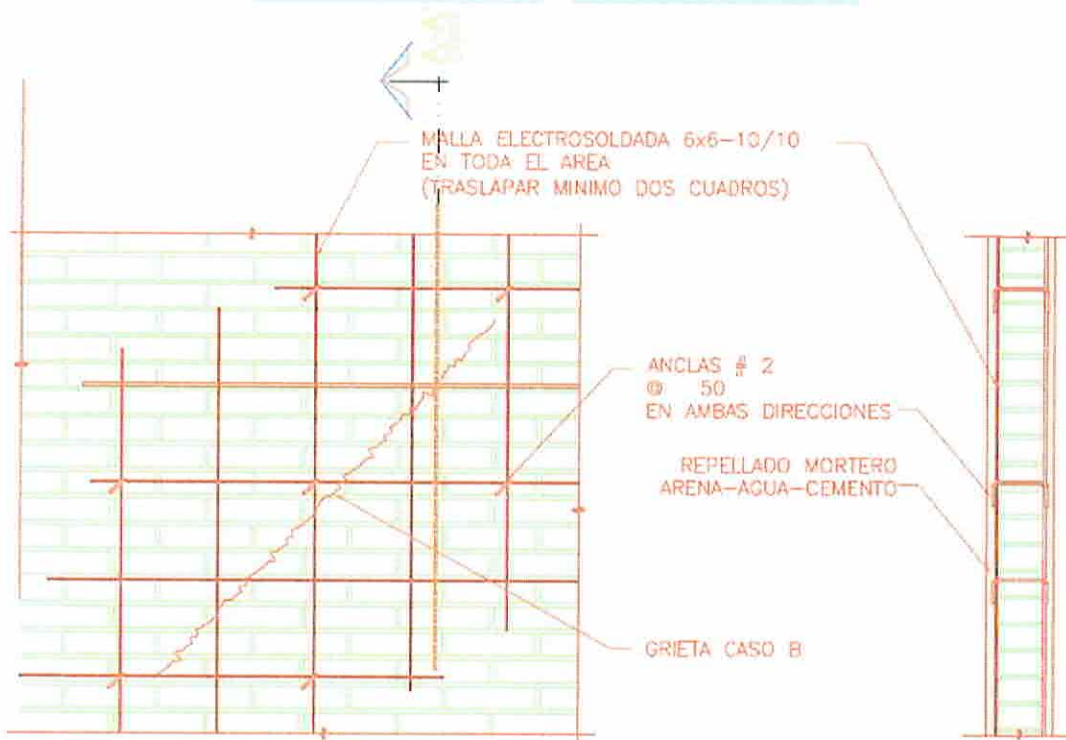
RETIRAR APLANADO MINIMO 30 cm alrededor de la grieta
COLOCAR MALLA ELECTROSOLDADA AMBAS CARAS
PASAR GANCHOS DE ALAMBRO @50 cm
APLANAR CON MORTERO CEMENTO-ARENA

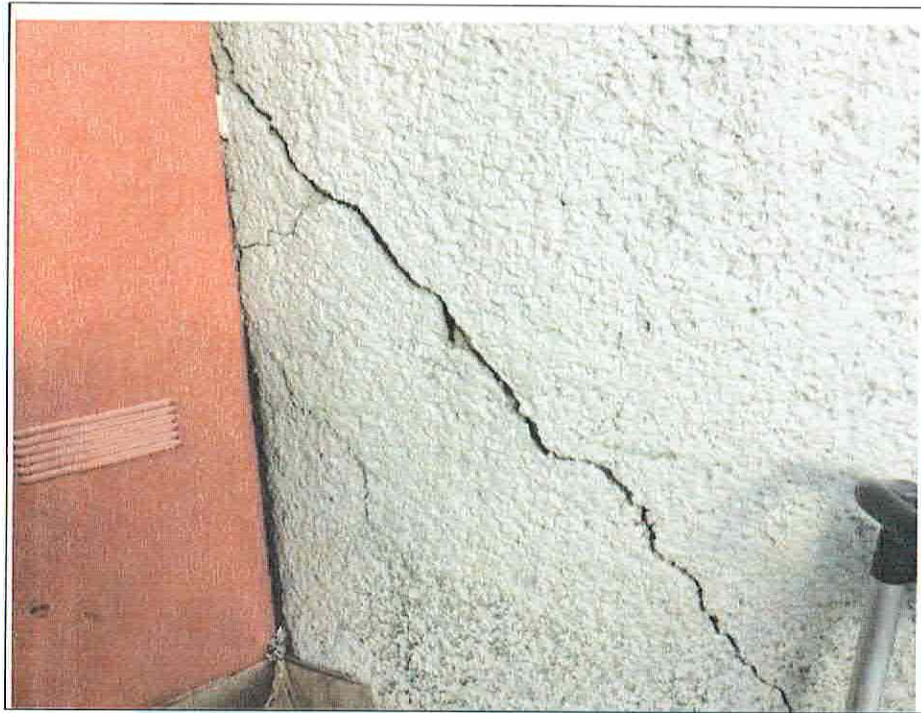
Foto 1. Muro con falla por cortante en el edificio "C" del recinto fiscal a cargo de AACESA.

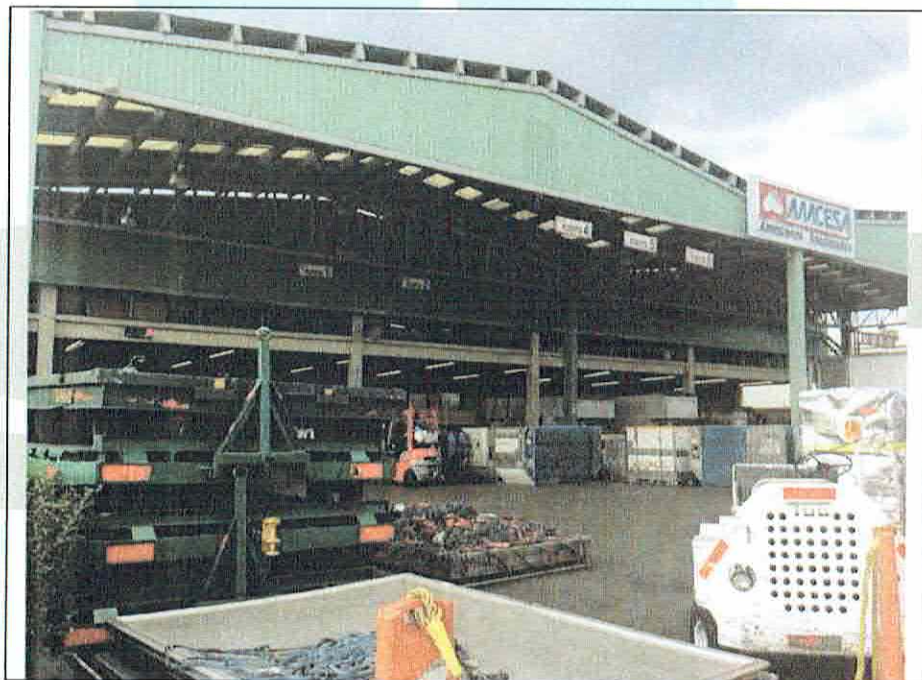
Foto 2. Cubierta exterior de una nave en el recinto fiscal, no presenta fallas.

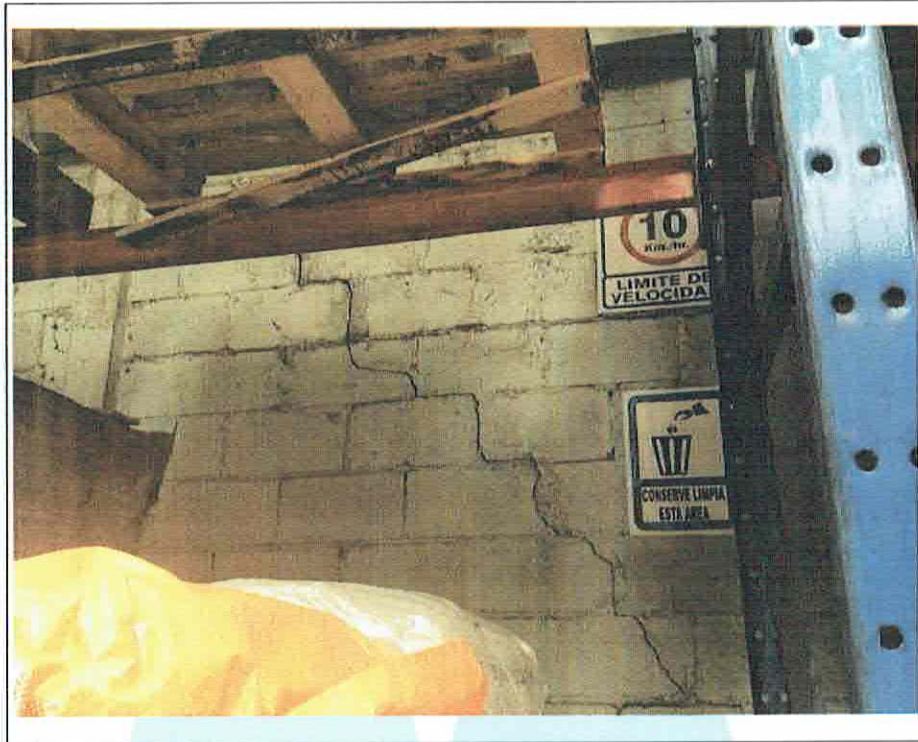
Foto 3. Falla por cortante en muro divisorio dentro de nave industrial, área de almacenamiento. Se recomienda reforzar a la brevedad.

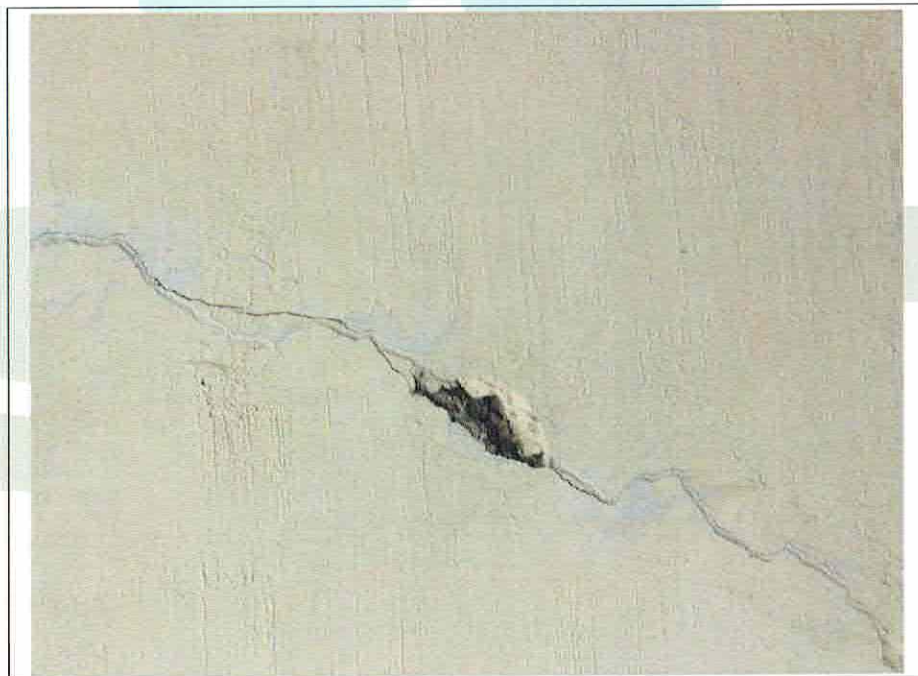
Foto 4. Grieta presente en muro, se realizó la cala para indagar. Es falla del aplanado. No representa riesgo.

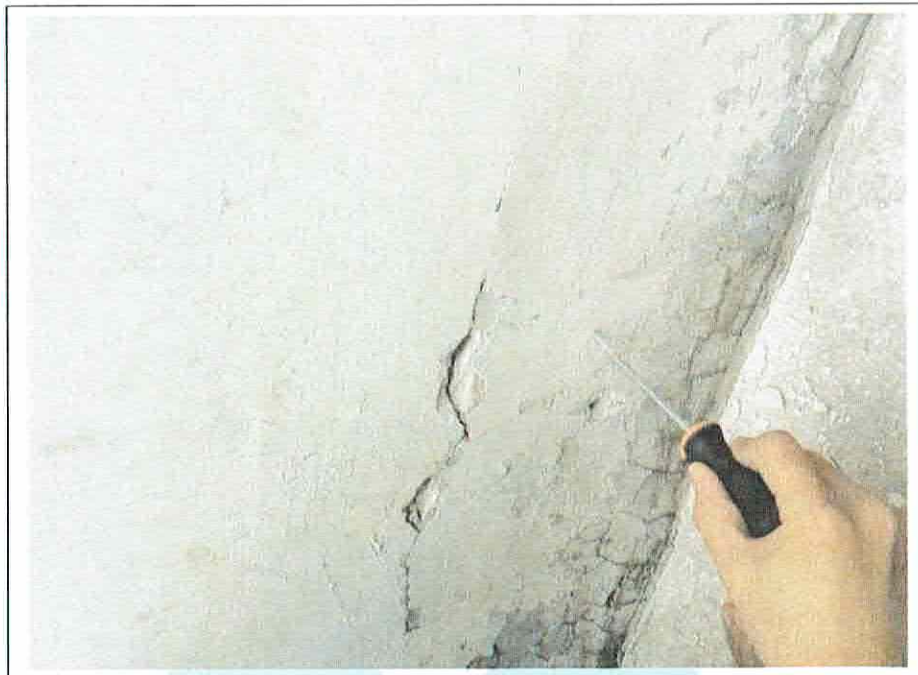
Foto 5. Grieta que indica el desprendimiento de muro divisorio al elemento estructural, no representa riesgo. Se recomienda resane.

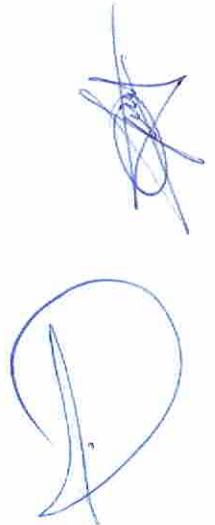
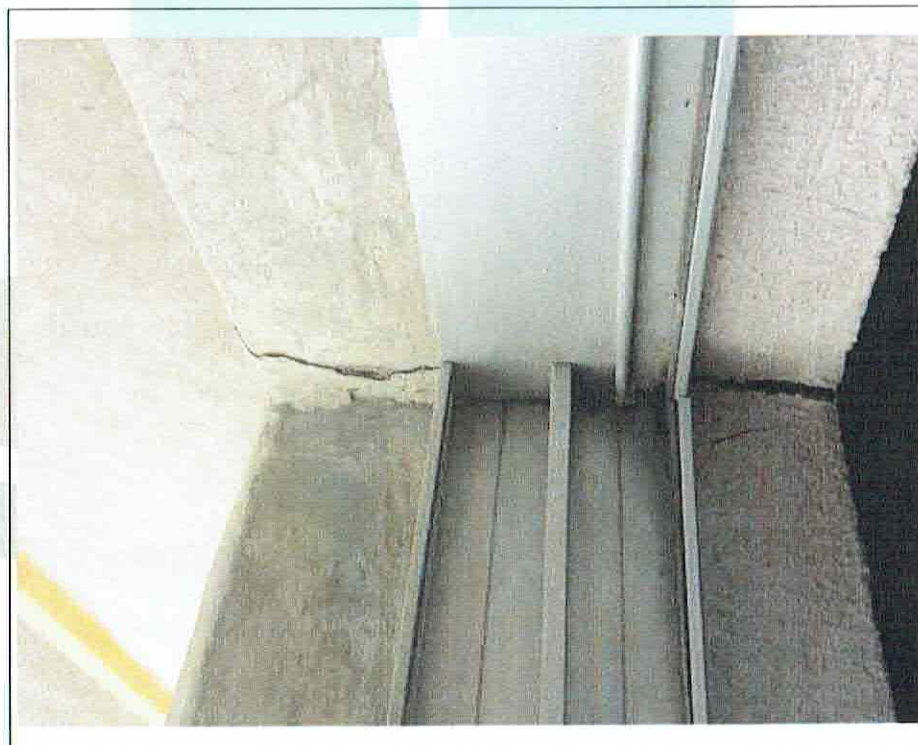
Foto 6. Muro fallado por falta de confinamiento. Es oportuno su reforzamiento aunque no representa riesgo por no ser elemento estructural.

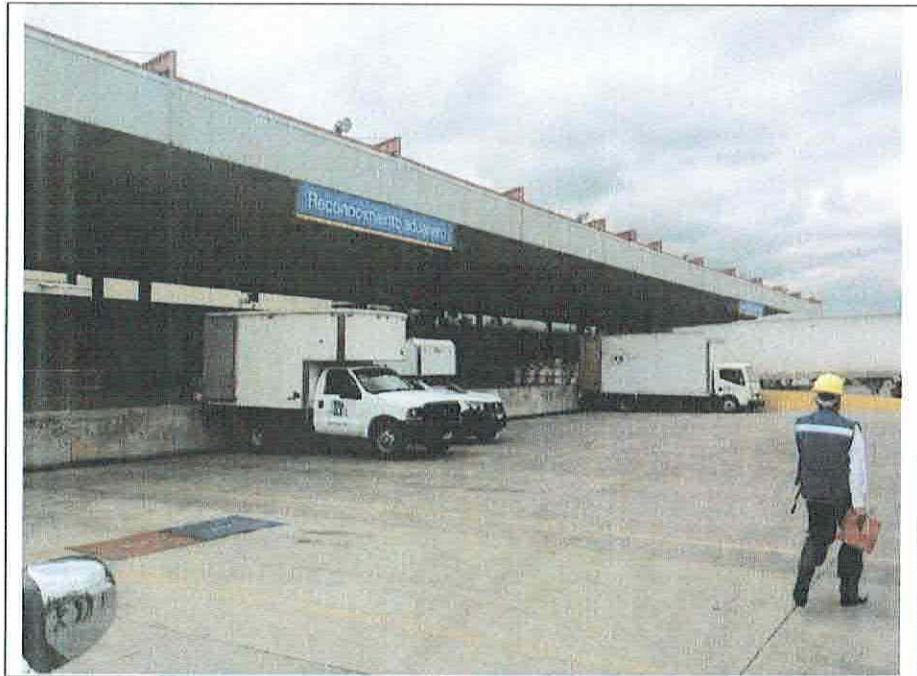
Foto 7. Cubierta de plataforma de importación, no presenta fallas.

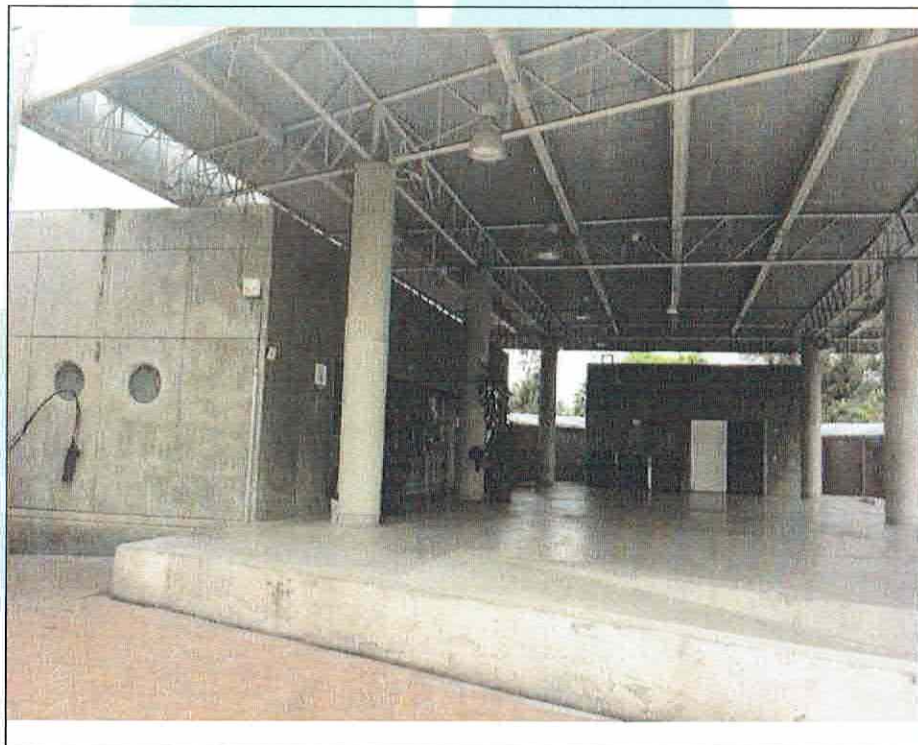
Foto 8. Oficina de operación aduanera. Sin falla alguna. Se recomienda mantenimiento a la armadura que soporta la cubierta.

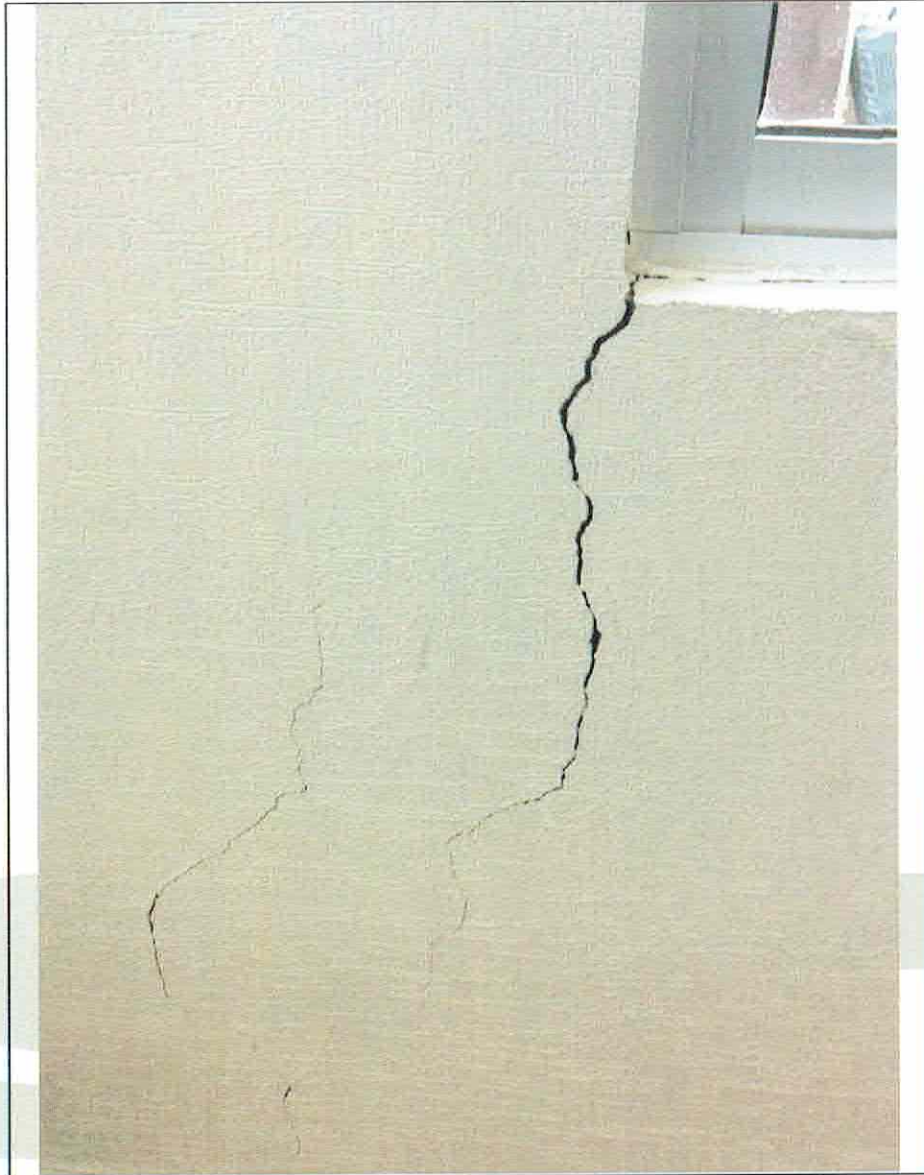
Foto 9. Falla en muro por falta de confinamiento. Se sugiere el pronto reforzamiento.

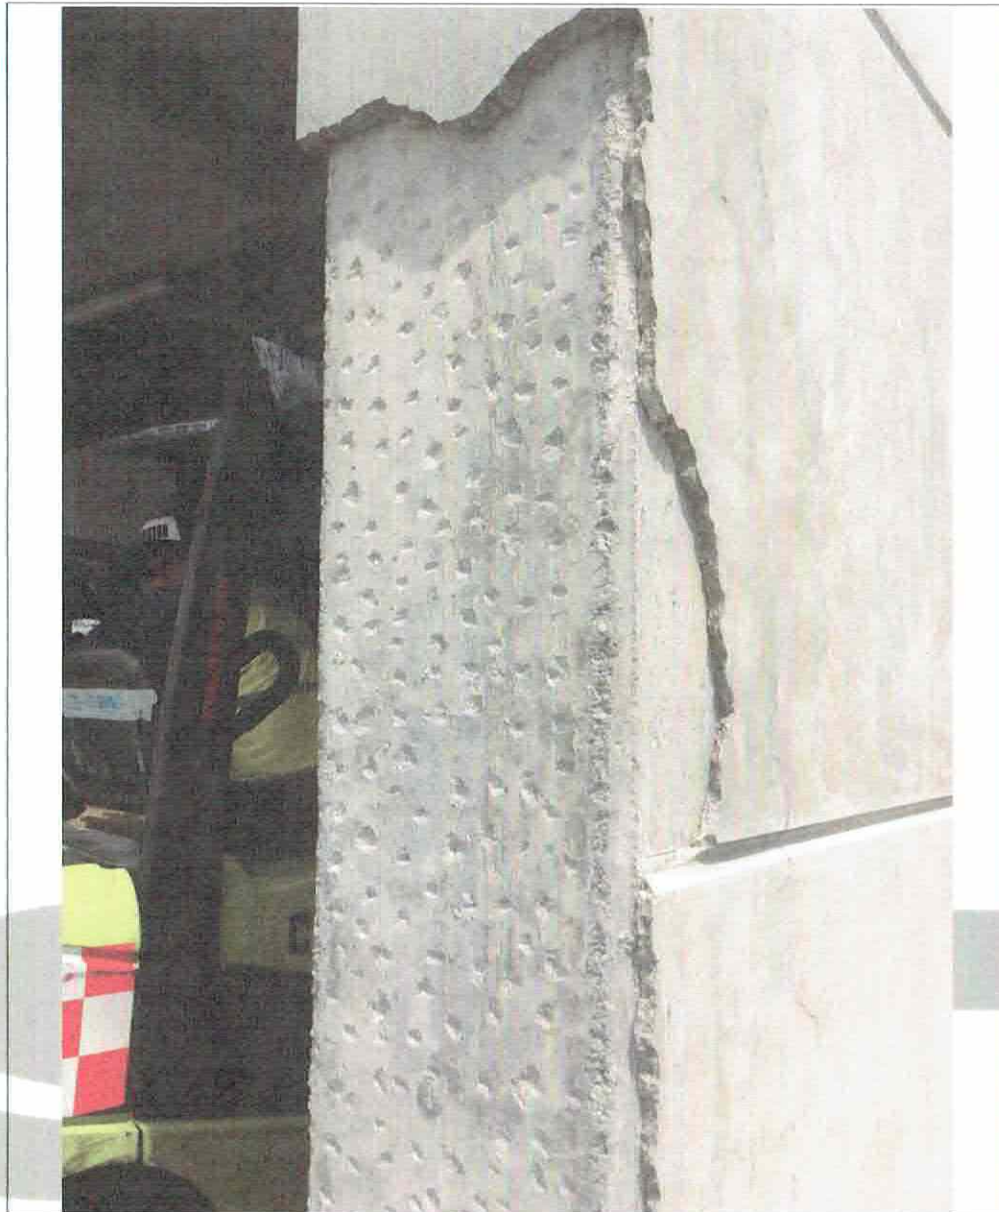
Foto 10. Desprendimiento de aplanado en columna en edificio habilitado para reparaciones. Elementos sin falla, se recomienda su pronta reparación.

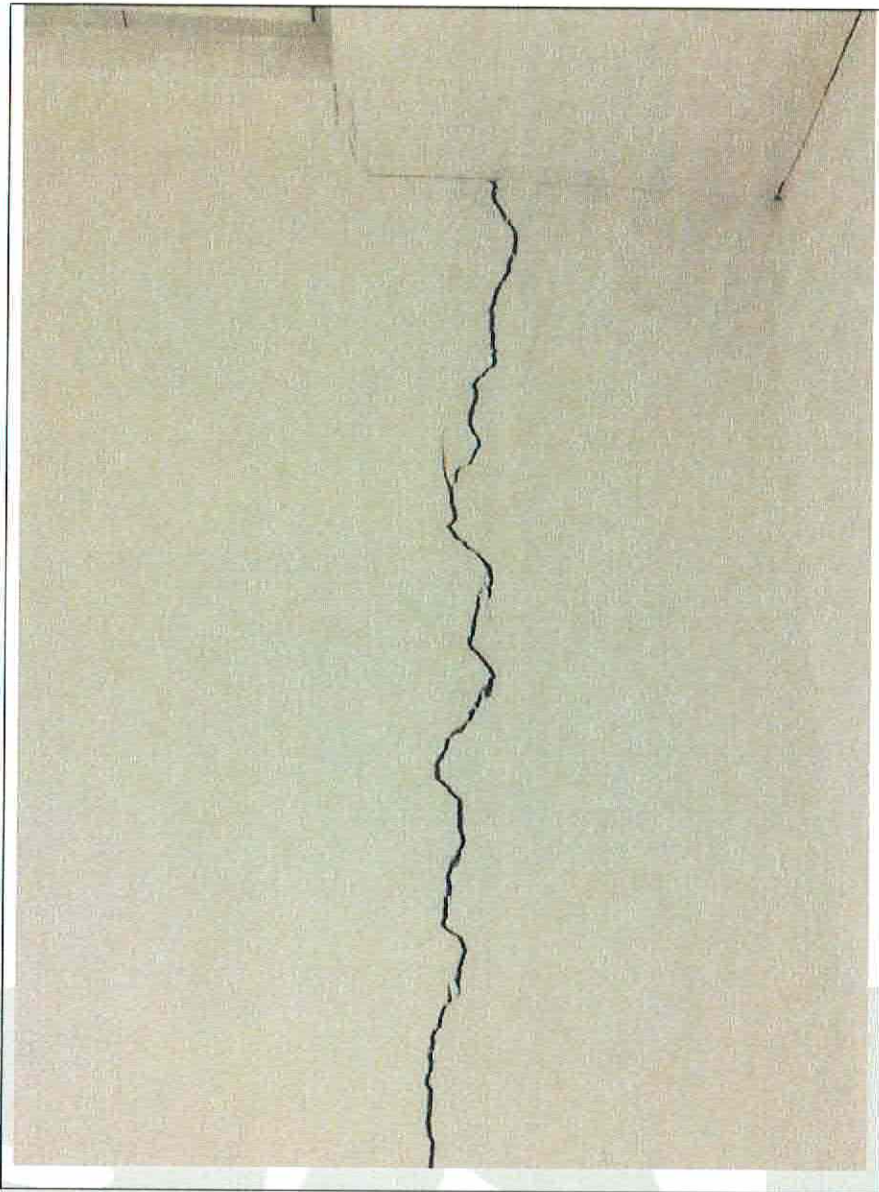
Foto 11. Muro desligado de elemento resistente. No representa riesgo aunque se recomienda su pronta reparación.

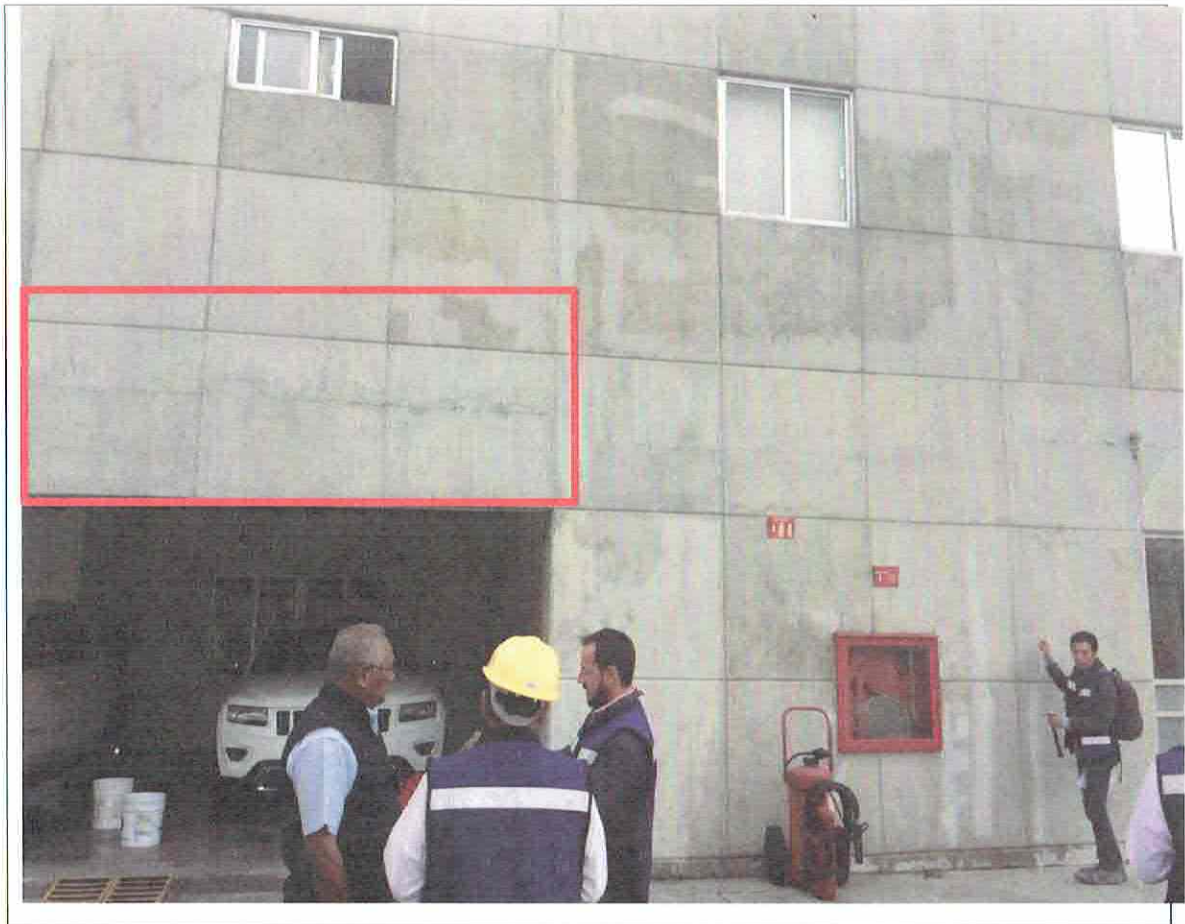
Foto 14. Grietas en aplanados por elementos fijados a la estructura pero sin formar parte de ella o aportar rigidez. Edificio de Administración central.

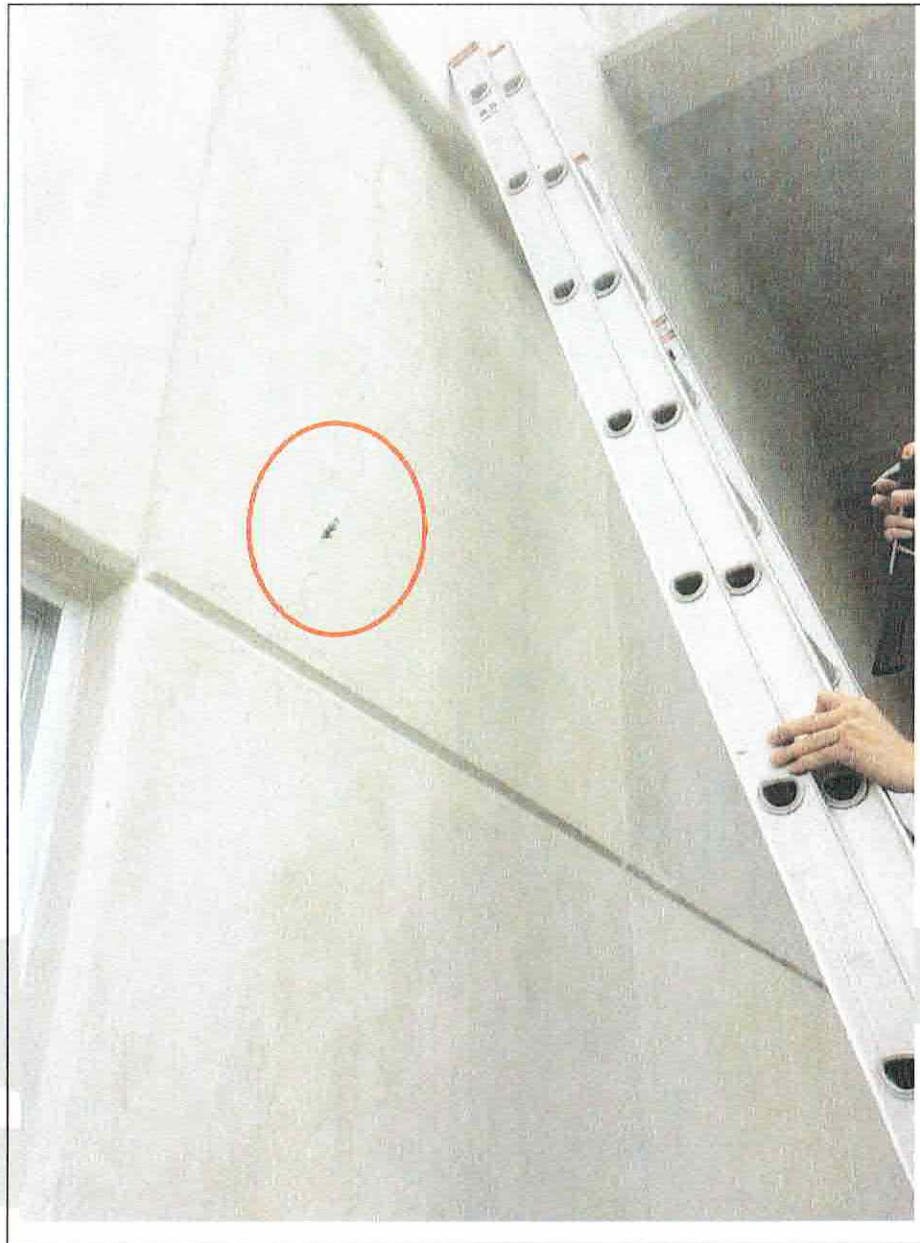
Foto 15. Calas realizadas para indagar sobre grietas expuestas en aplanados.

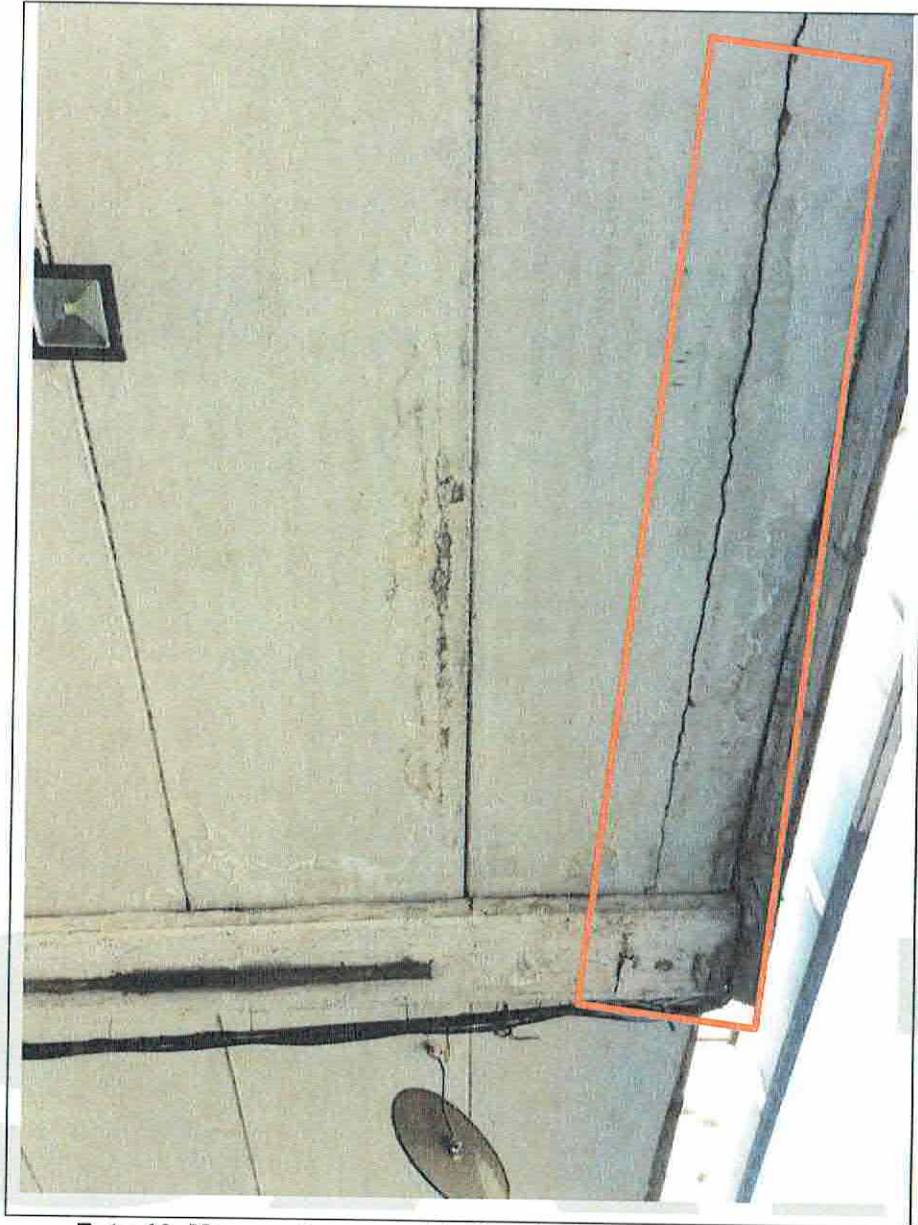
[Handwritten signature]

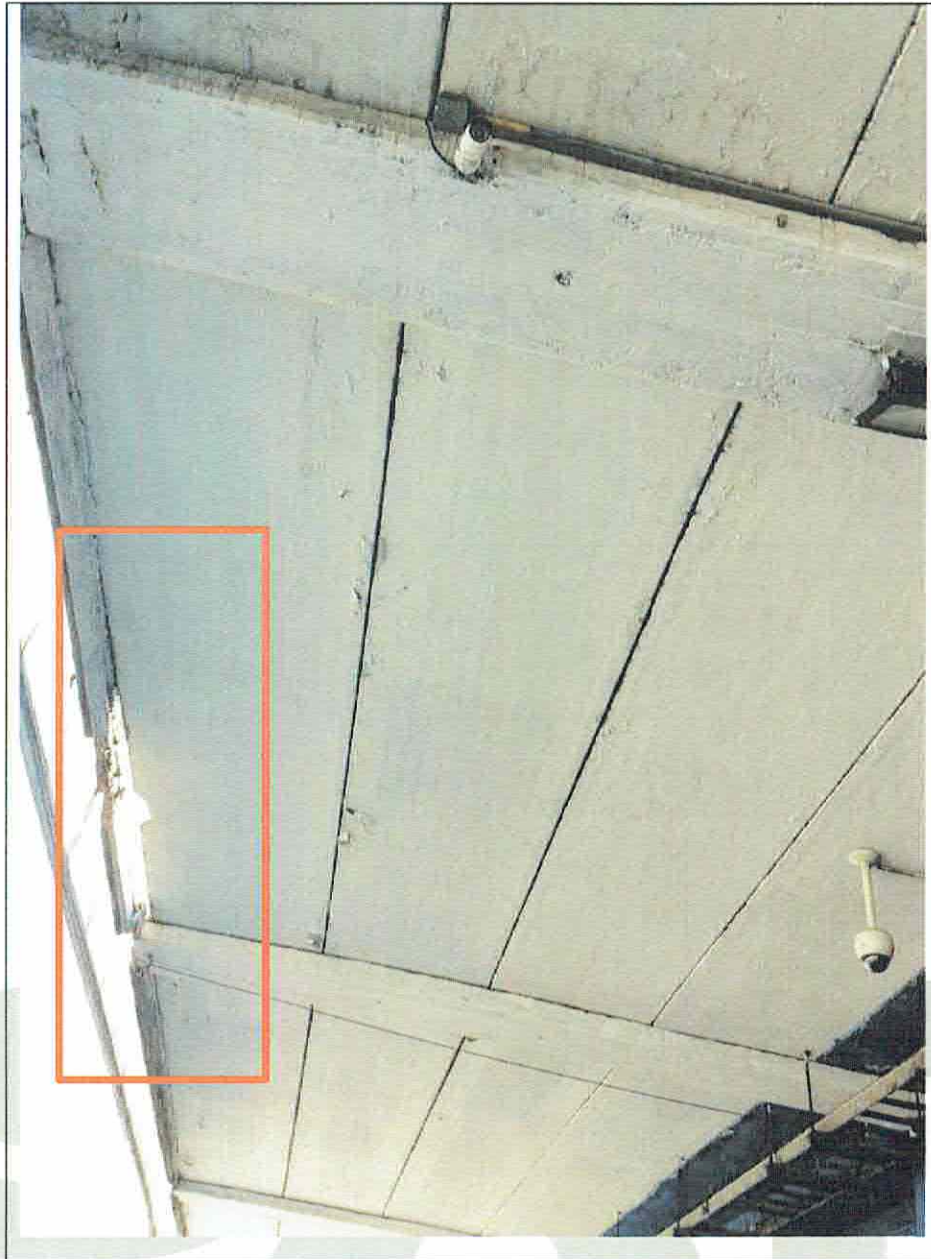
[Handwritten signature]

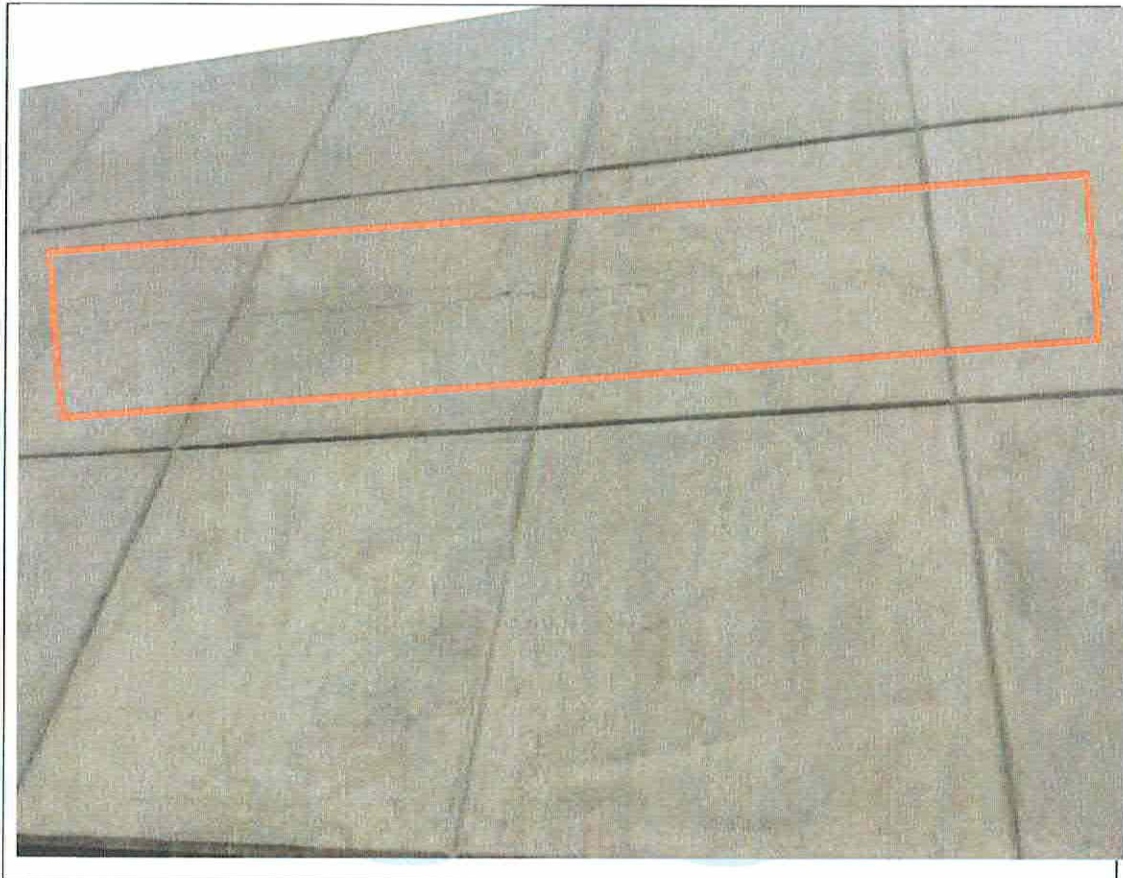
[Handwritten signature]

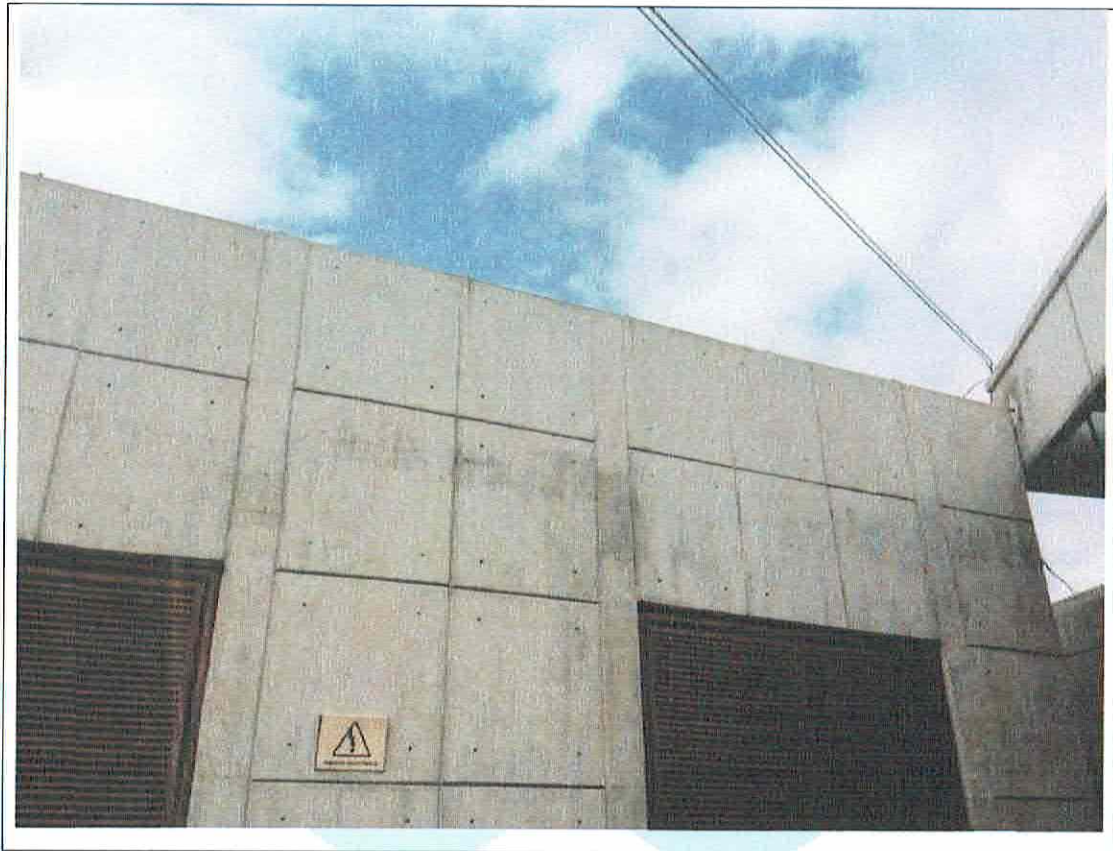
Foto 20. Estructuras se encuentran en buenas condiciones estructurales después del evento del pasado 19 de Septiembre.

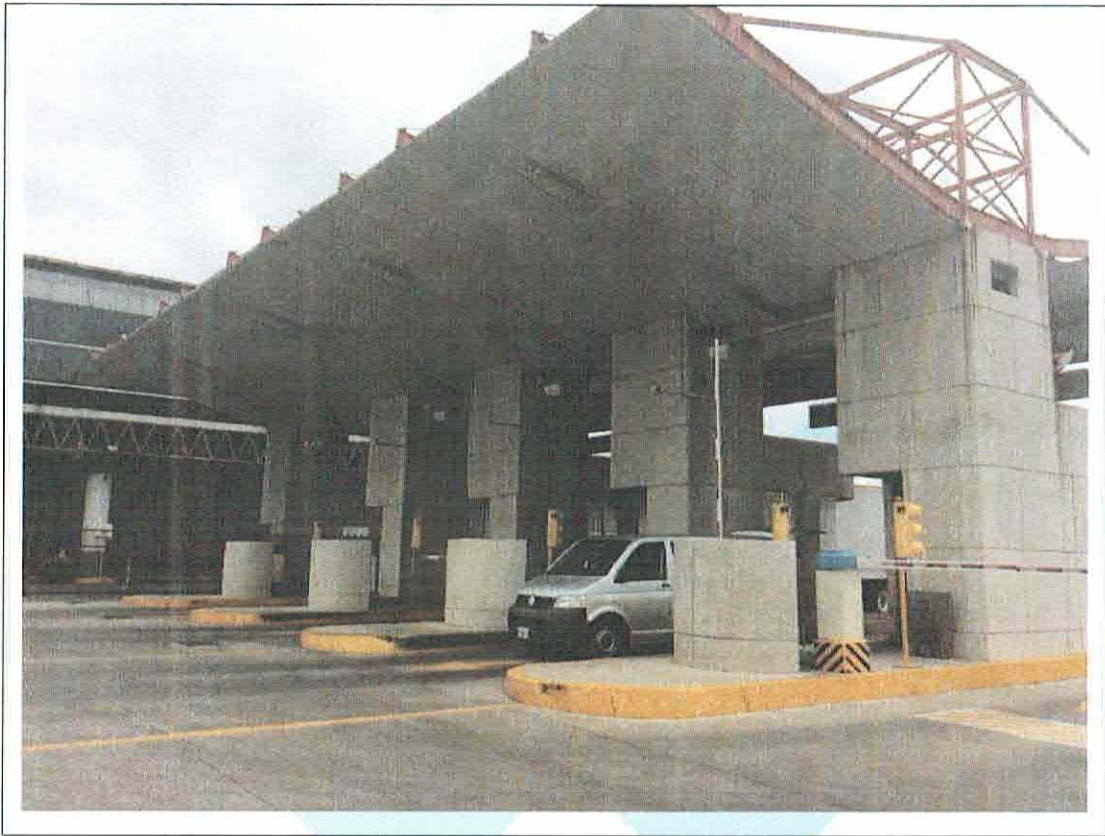
Foto 23. Casetas no presentan daño estructural pero se reporta necesidad de mantenimiento en impermeabilización y revisión en sus bajadas de agua.

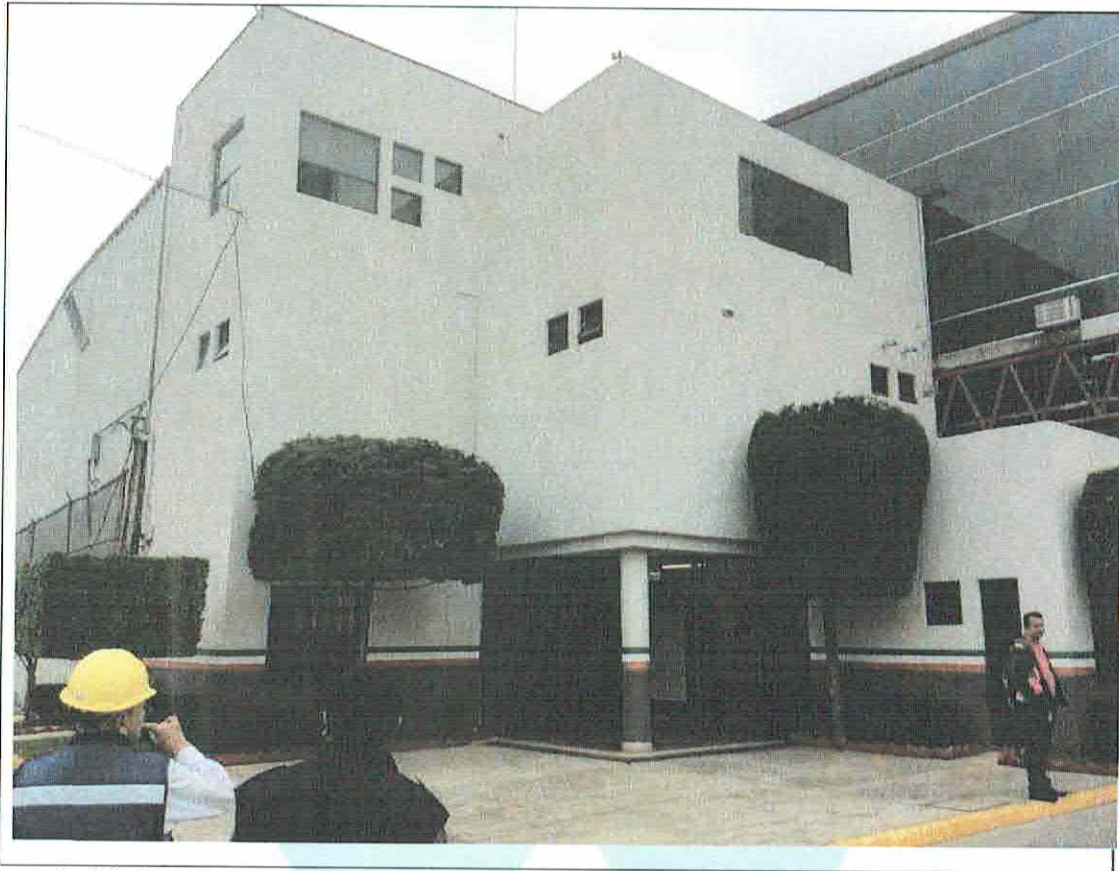
Foto 24. Dado o mocheta donde se desplanta columna de la estructura principal de bodegas.

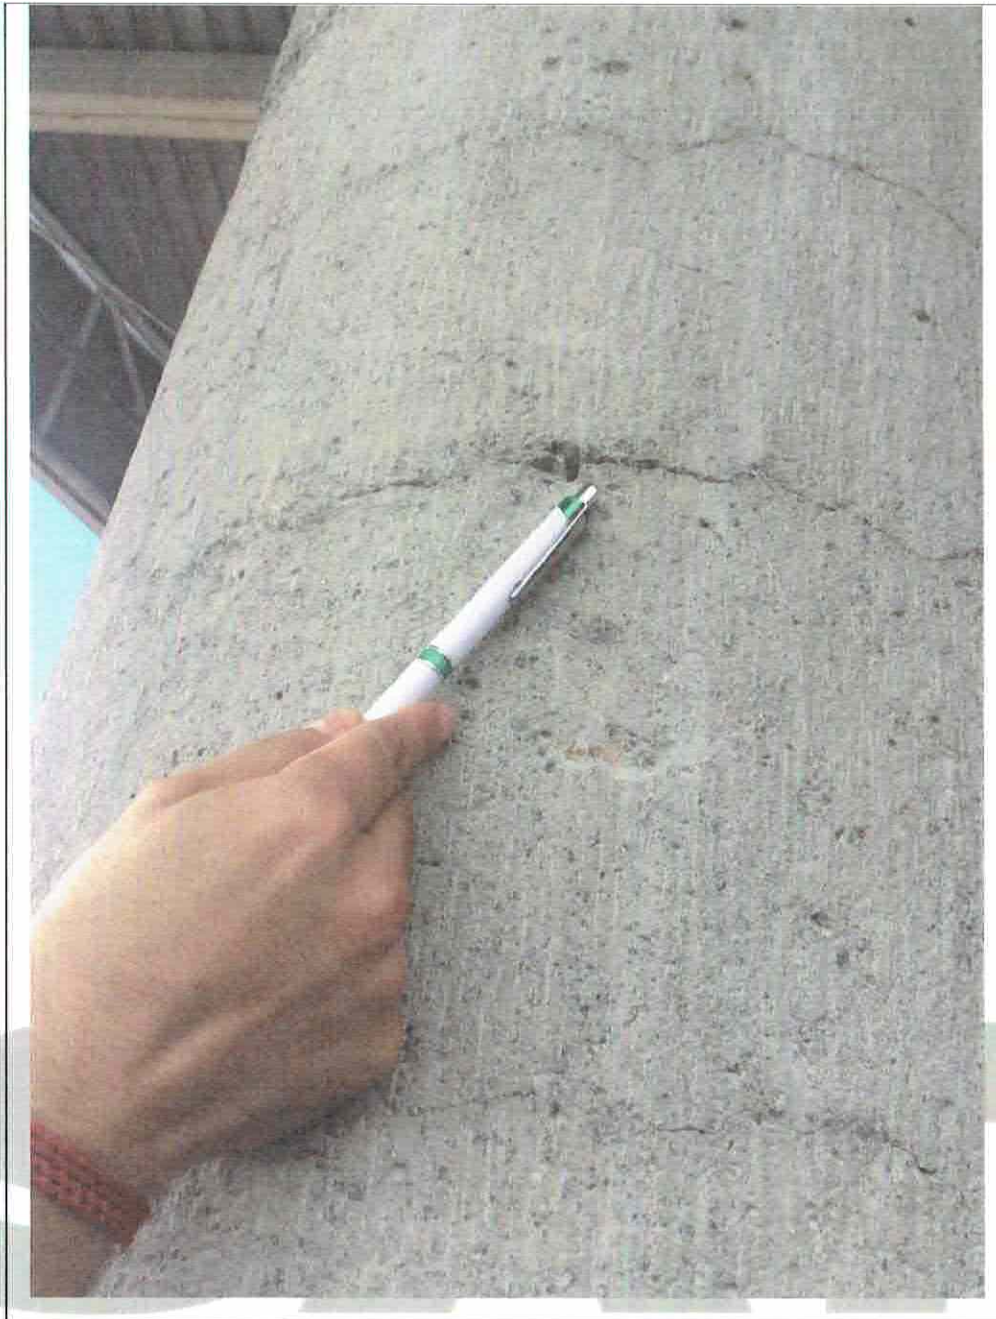
Foto 25. Grietas por falta de recubrimiento en columnas (Oficina de operación de Aduana). Se recomienda su reforzamiento.

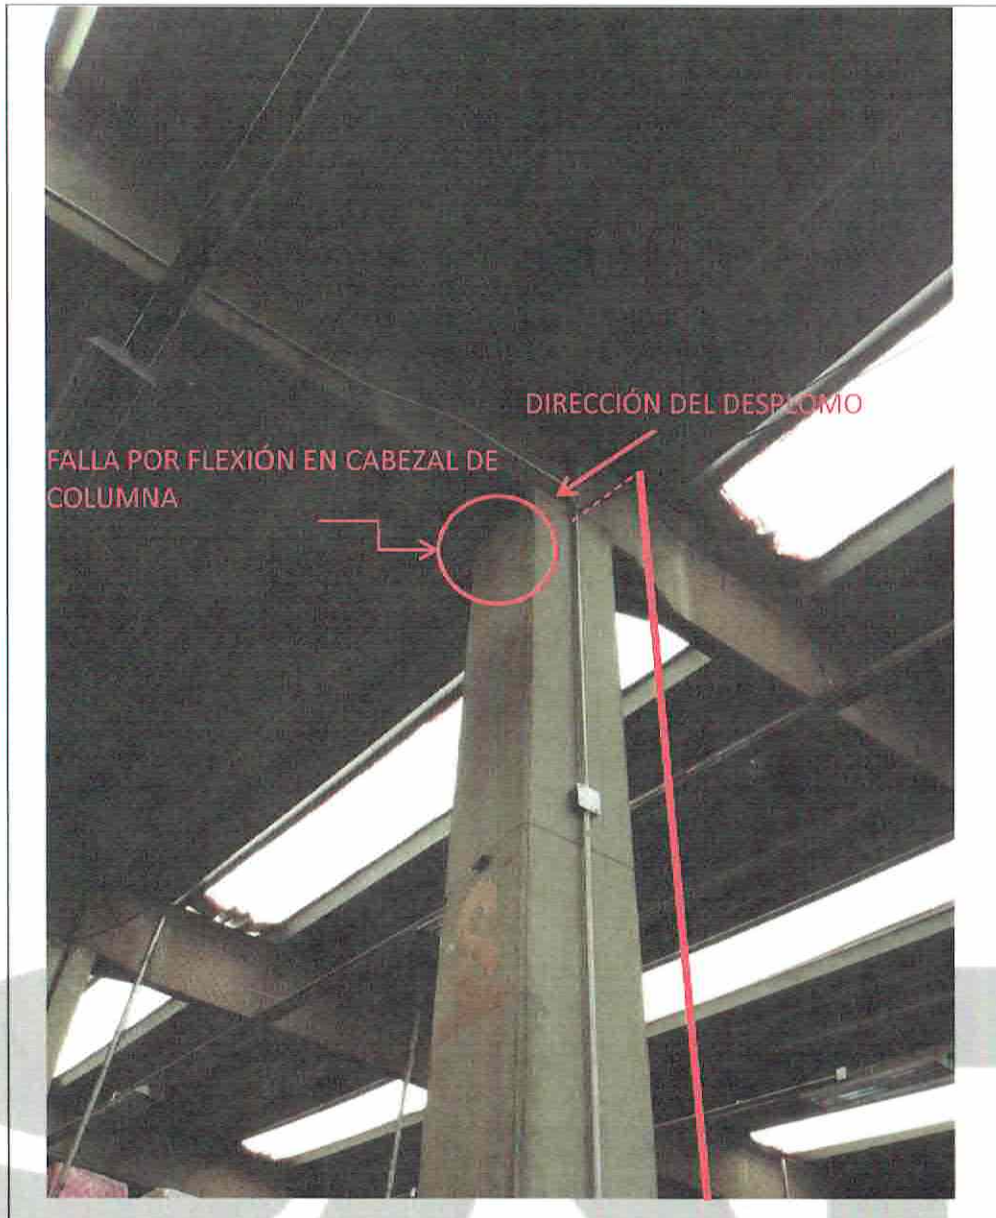
Foto 26. Columna fallada y desplomada en bodegas de IBERIA. Se recomienda su reforzamiento inmediato para posteriormente reemplazarla.
