DICTAMEN ESTRUCTURAL

SECRETARÍA DE HACIENDA Y CRÉDITO PÚBLICO

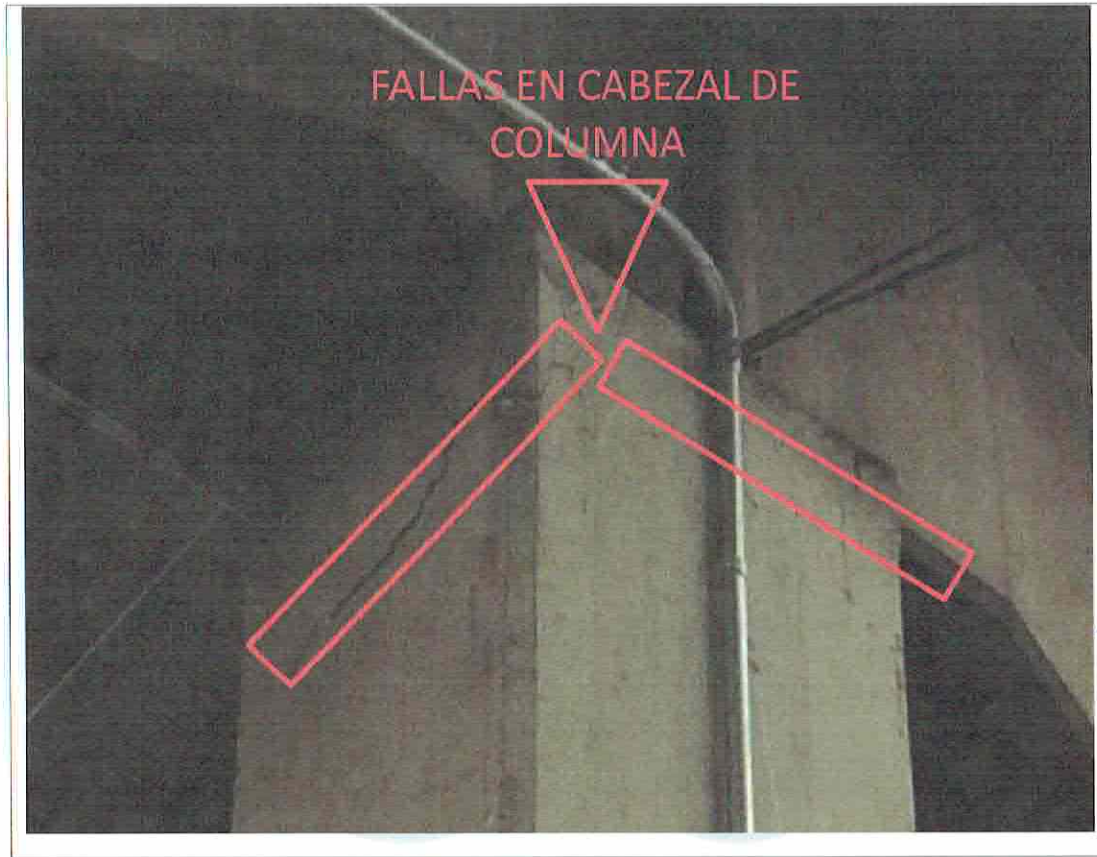
Foto 27. Se muestra más a detalle la presencia de grietas resultantes de falla por flexo-compresión y cortante en el cabezal del elemento.

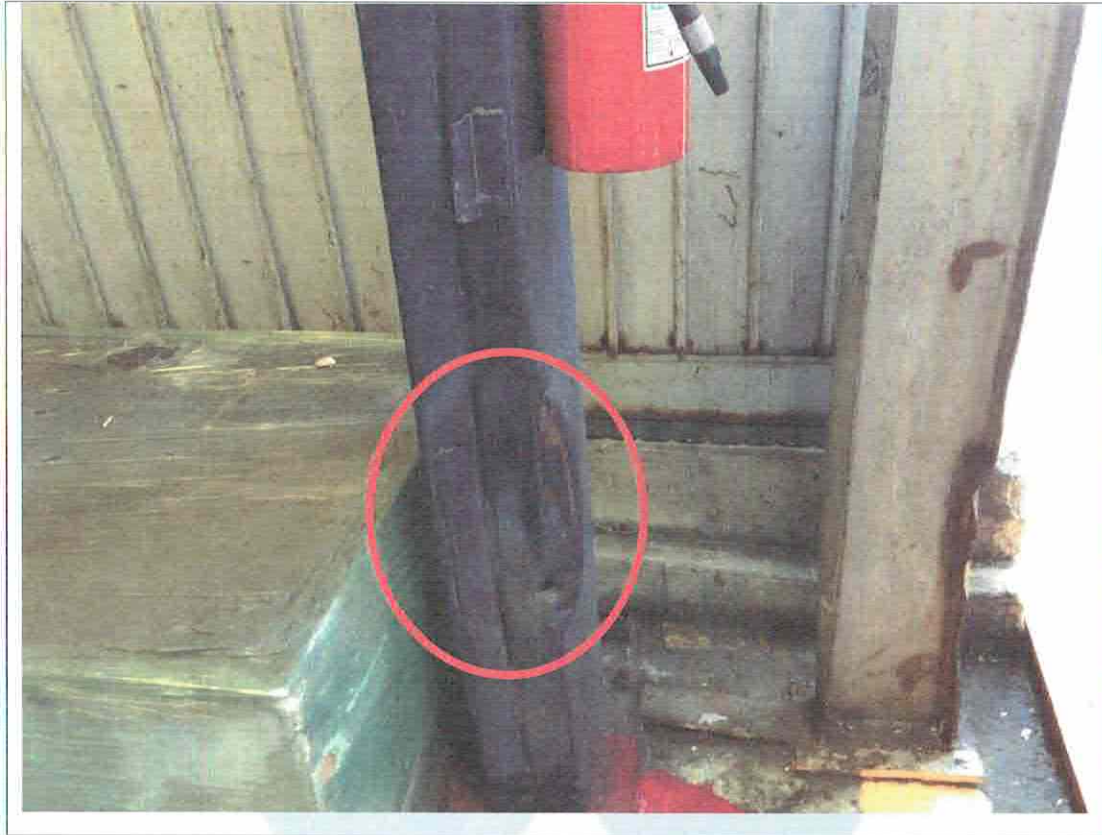
Foto 28. Algunos elementos estructurales en el área de recintos fiscales se han visto afectados en su integridad por impactos durante operaciones. Se recomienda reforzamiento con placa base y la protección de los elementos.

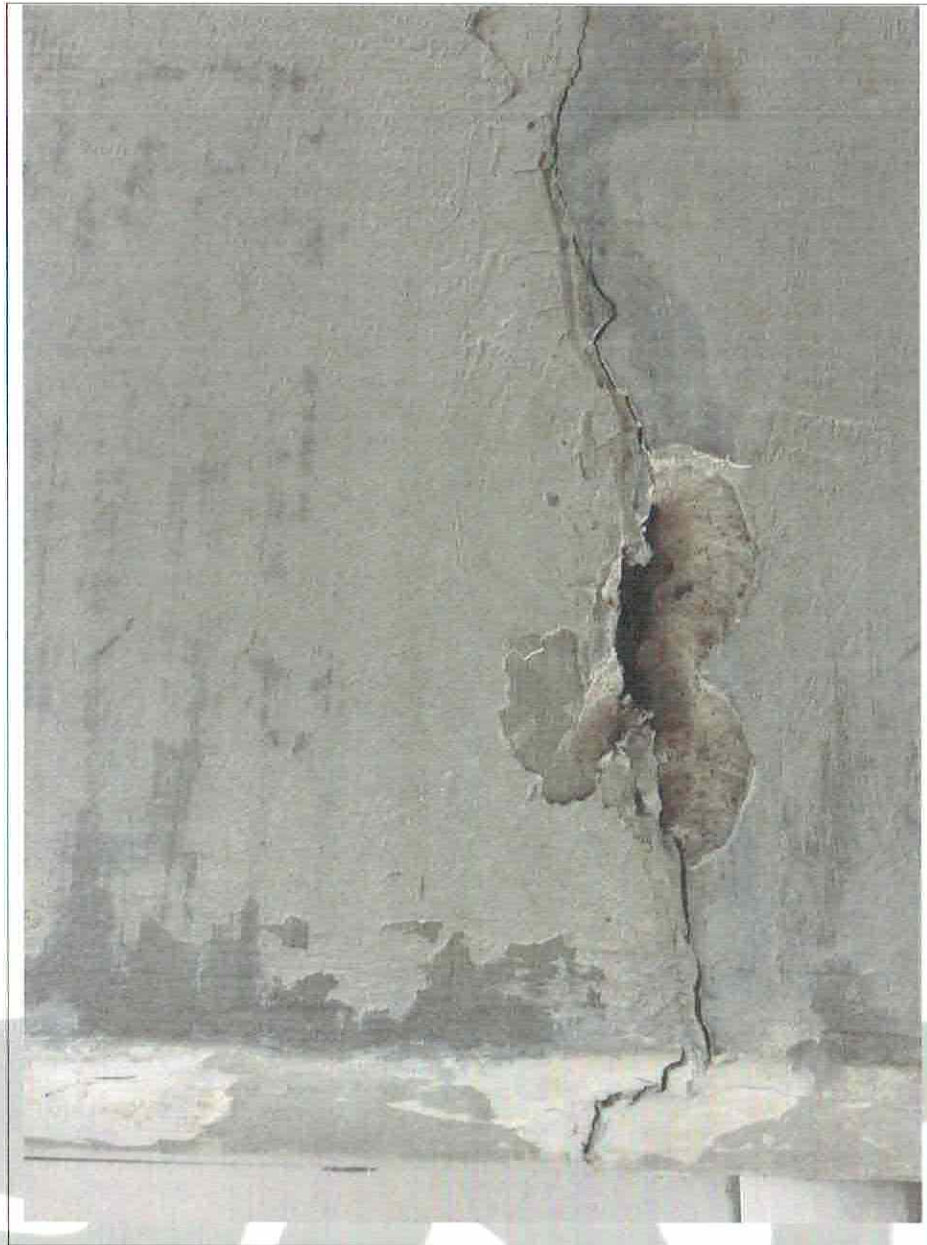
Foto 29. Trabe con falla por cortante en edificio de Sub Administración. Reparación sugerida en punto 4 del dictamen estructural.

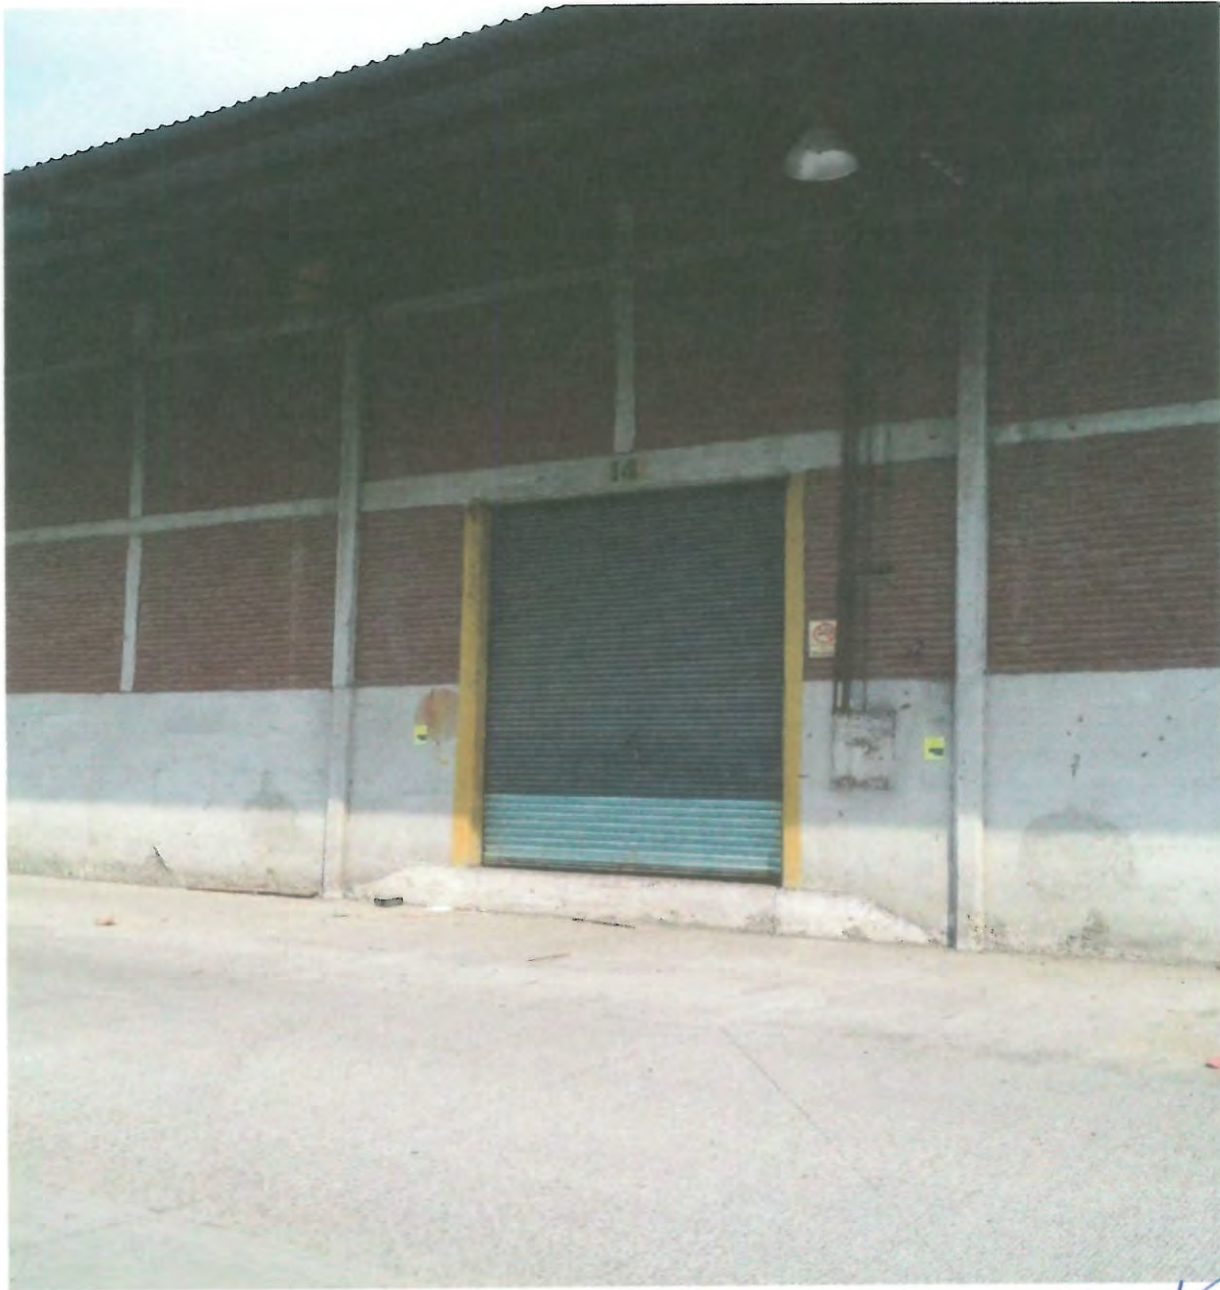
12.-REPORTE FOTOGRAFICO GENERAL. SIN DAÑOS.

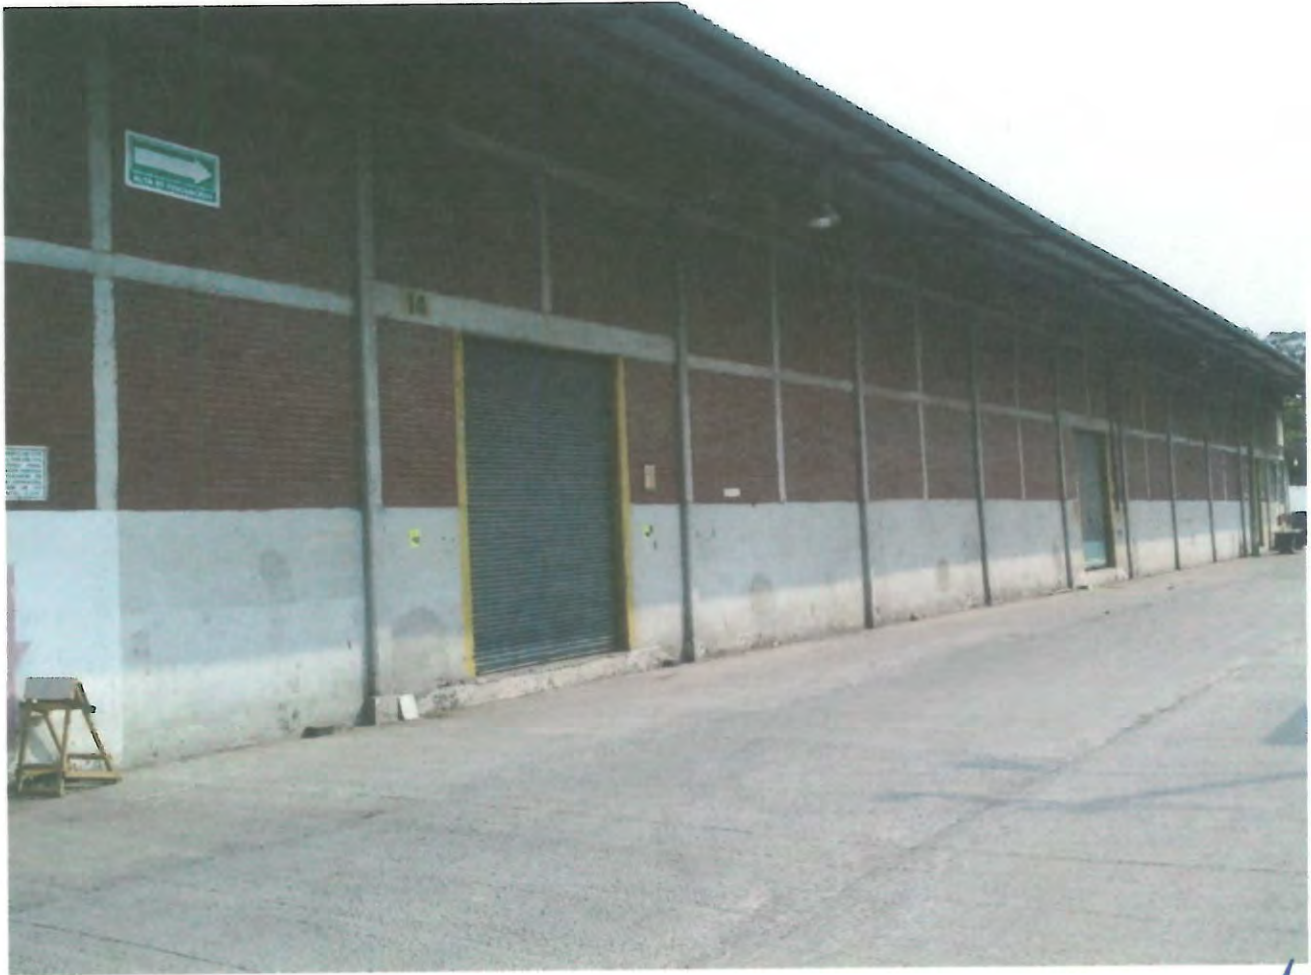
12.-REPORTE FOTOGRAFICO GENERAL. SIN DAÑOS

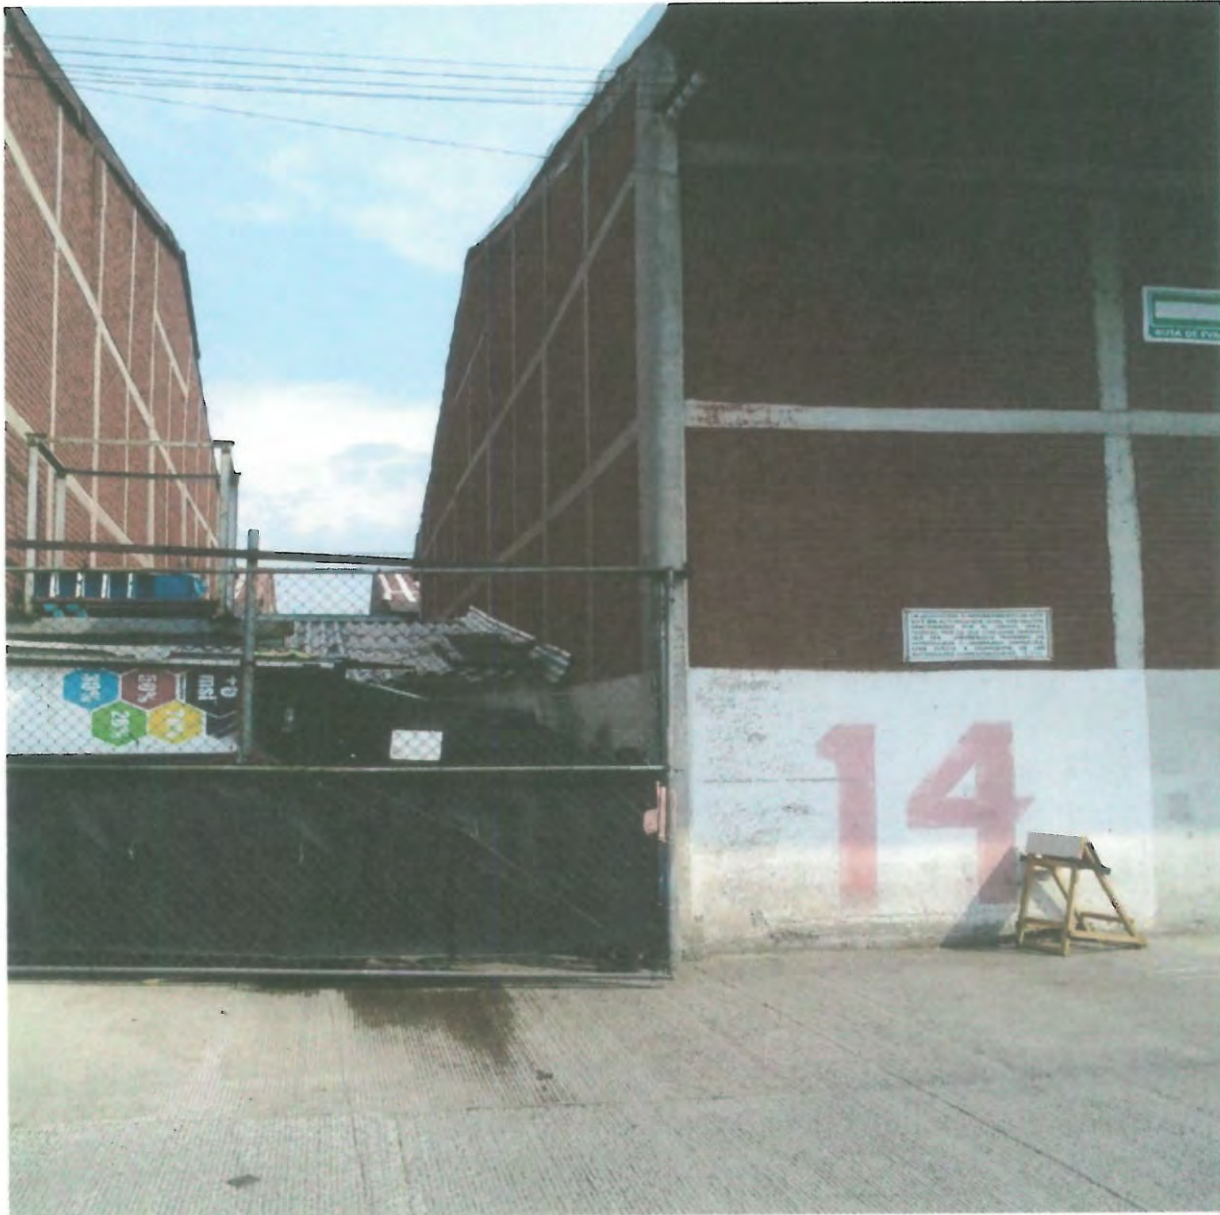
12.-REPORTE FOTOGRAFICO GENERAL. SIN DAÑOS

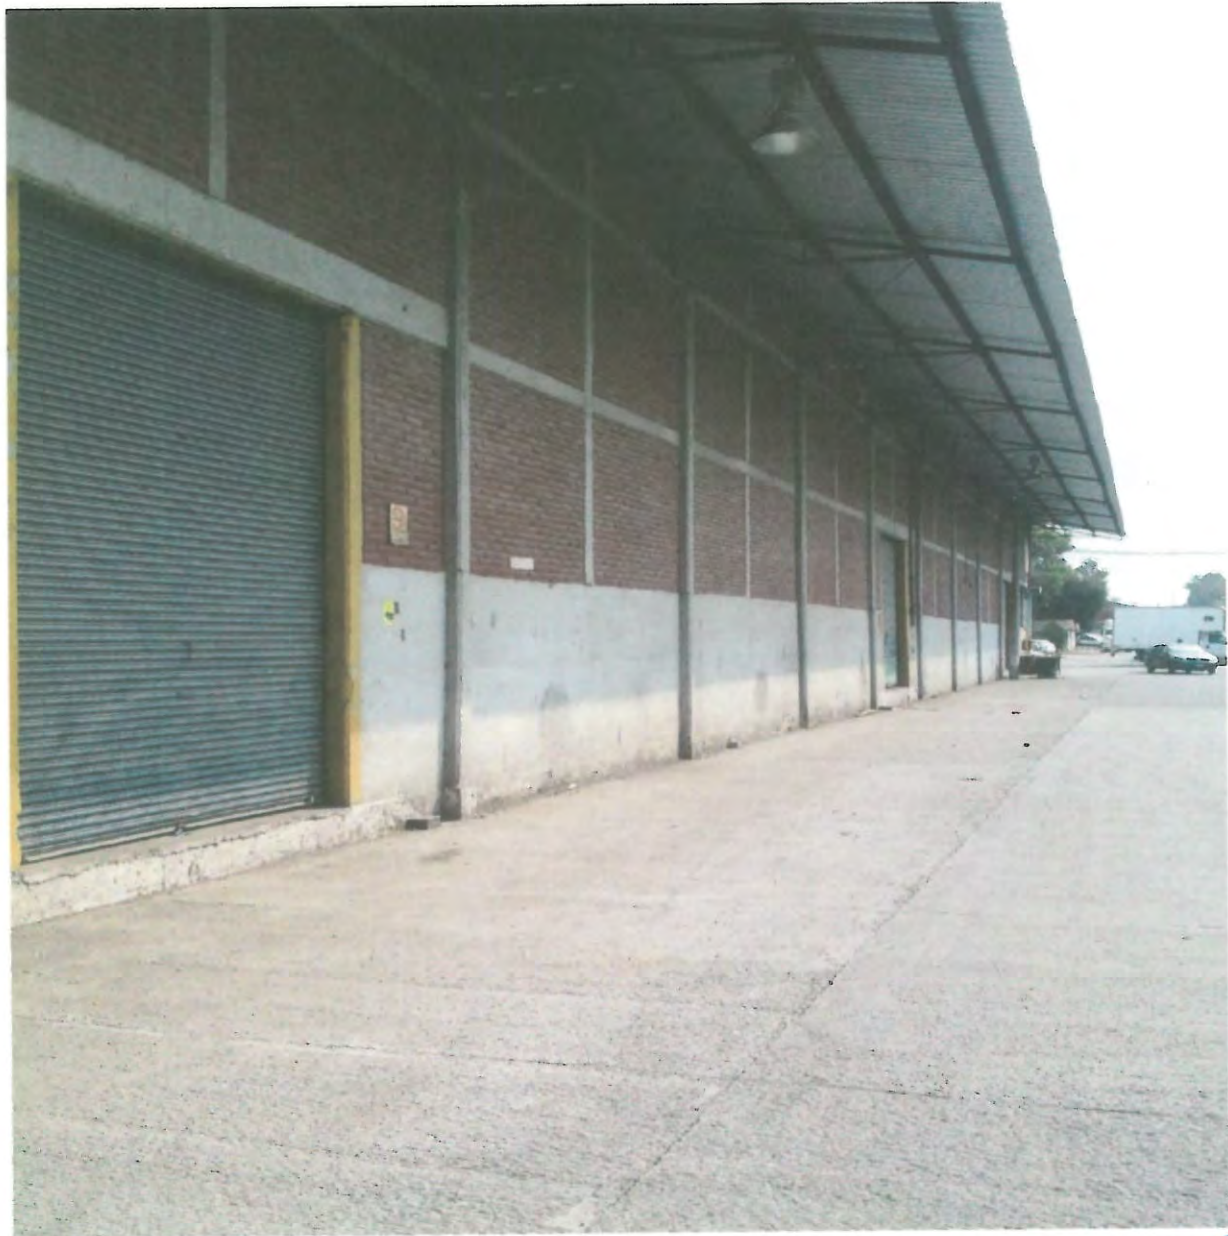
12.-REPORTE FOTOGRAFICO GENERAL. SIN DAÑOS

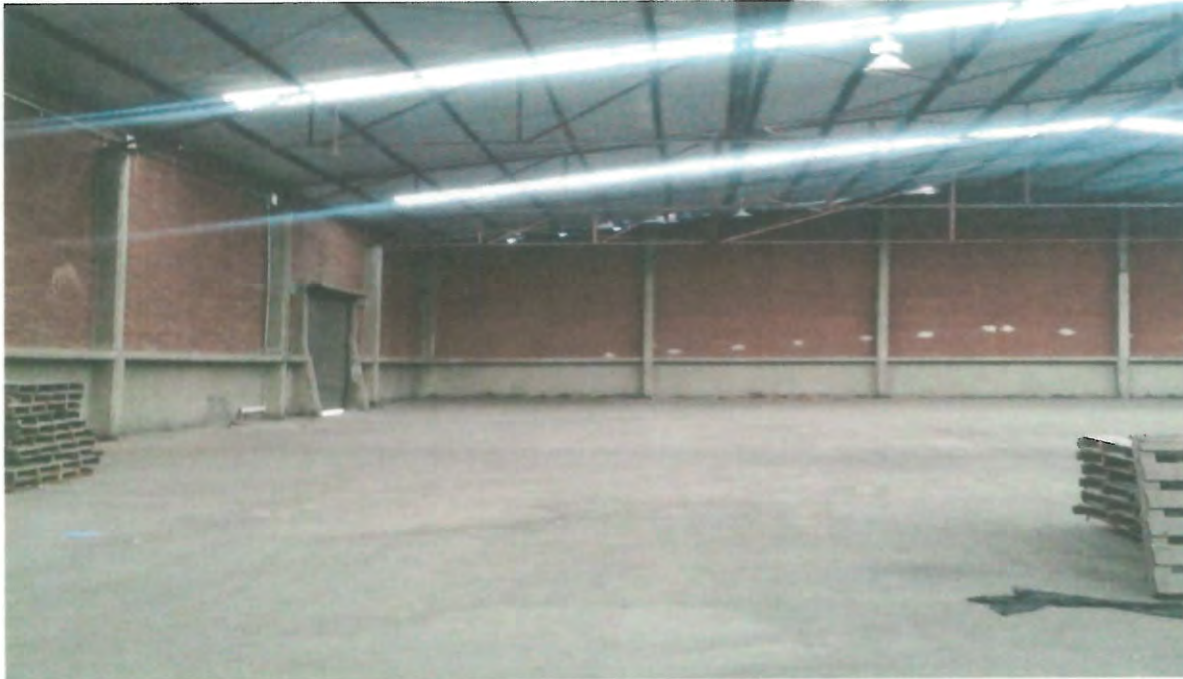
INTERIORES SIN DAÑOS

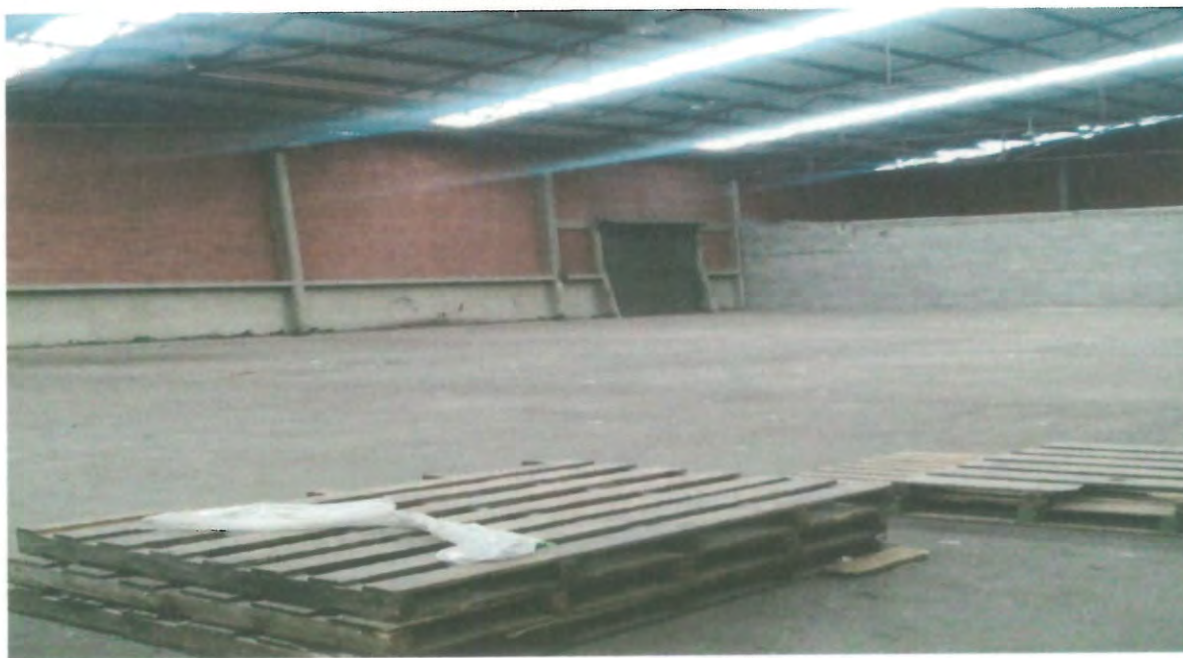
INTERIORES SIN DAÑOS

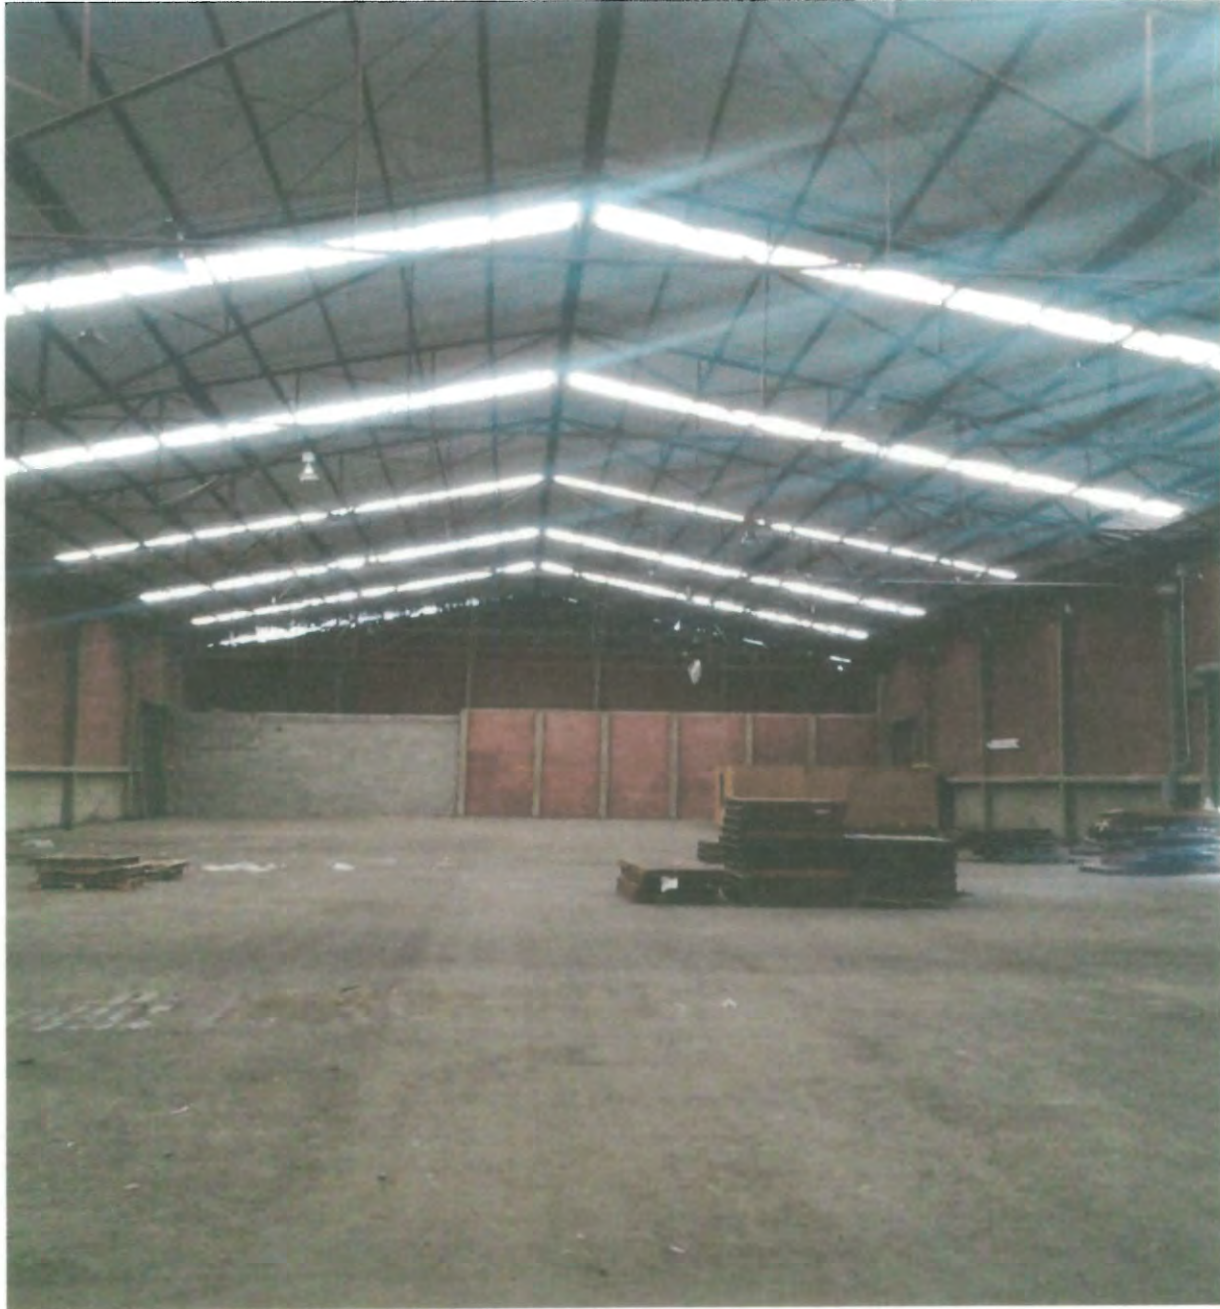
INTERIORES SIN DAÑOS
