DICTAMEN ESTRUCTURAL

TALISMAN

**INFORME DE LA VISITA DE INSPECCION ESTRUCTURAL
REALIZADA A LAS INSTALACIONES DEL SAT UBICADO EN:
AVENIDA TALISMAN, NÚMERO 382, ESQUINA CALLE SAN
JUAN, COLONIA AMPLIACION SAN JUAN DE ARAGON,
DELEGACION CUAUHTEMOC, C.P. 07470, CIUDAD DE
MEXICO.**

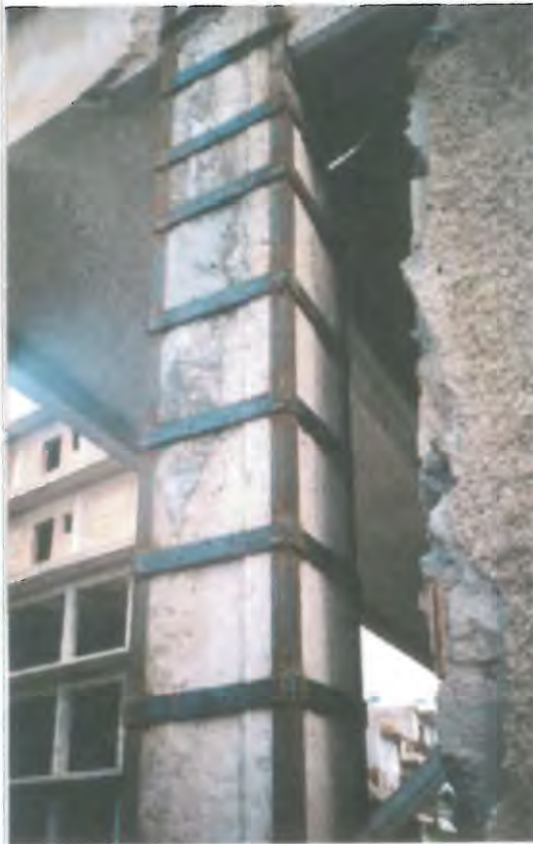
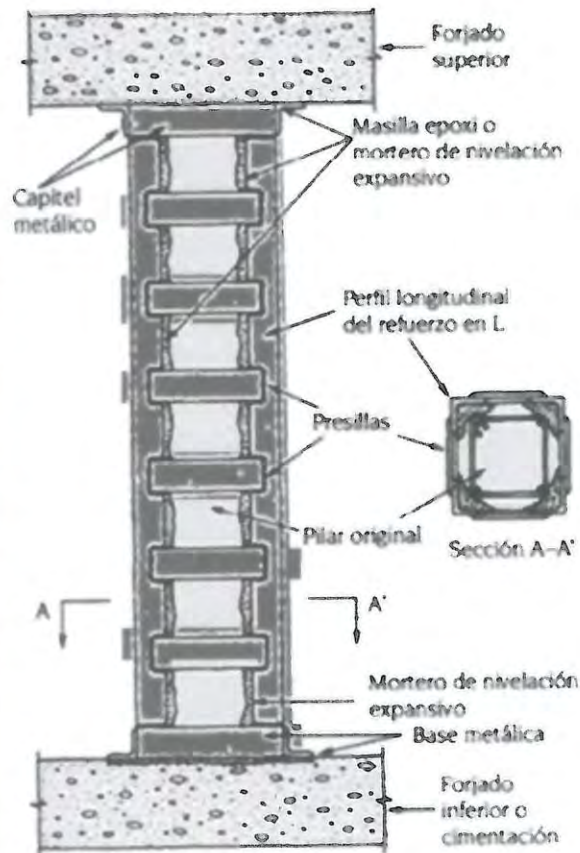
- A. EN LA OFICINA DEL EJECUTIVO DE SERVICIOS SE OBSERVO UNA FRACTURA A LA MITAD DE LA COLUMNA DEBIDO AL MOVIMIENTO SISMICO. Y SI BIEN NO ES UN DAÑO ESTRUCTURAL CONSIDERABLE SI SE DEBE DE REALIZAR LA REPARACION Y REFORZAMIENTO NECESARIO MEDIANTE ANGULOS Y PLACAS DE ACERO PARA RIGIDIZAR LA COLUMNA Y AÑADIR RESISTENCIA Y FLEXION A LA MISMA, ESTO PREVIO ANALISIS ESTRUCTURAL PARA DETERMINAR ESPESOR DE ANGULOS, PLACAS DE ACERO CALIBRES ETC.
(ANEXO 1. FOTO 01)

EJEMPLO DE REFORZO EN COLUMNA EN OFICINA DE EJECUTIVO DE SERVICIOS

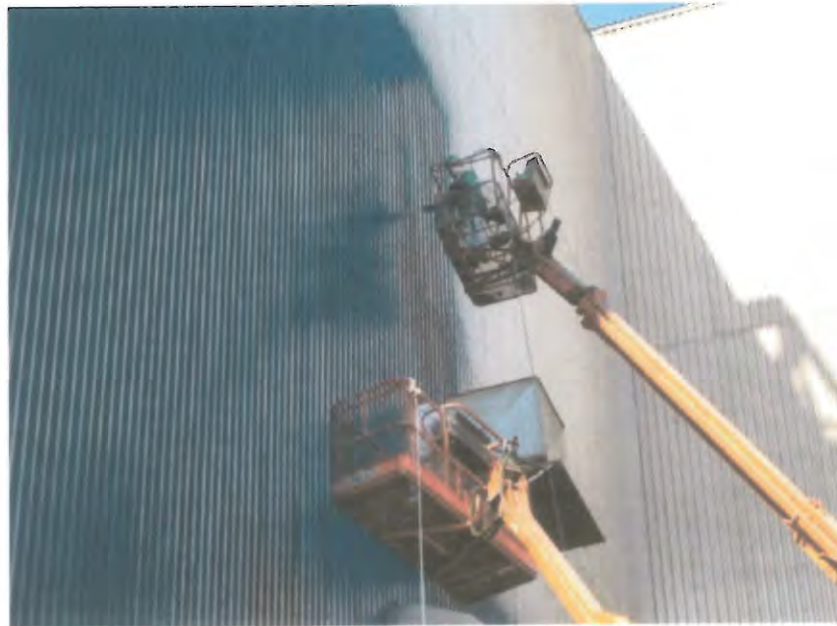
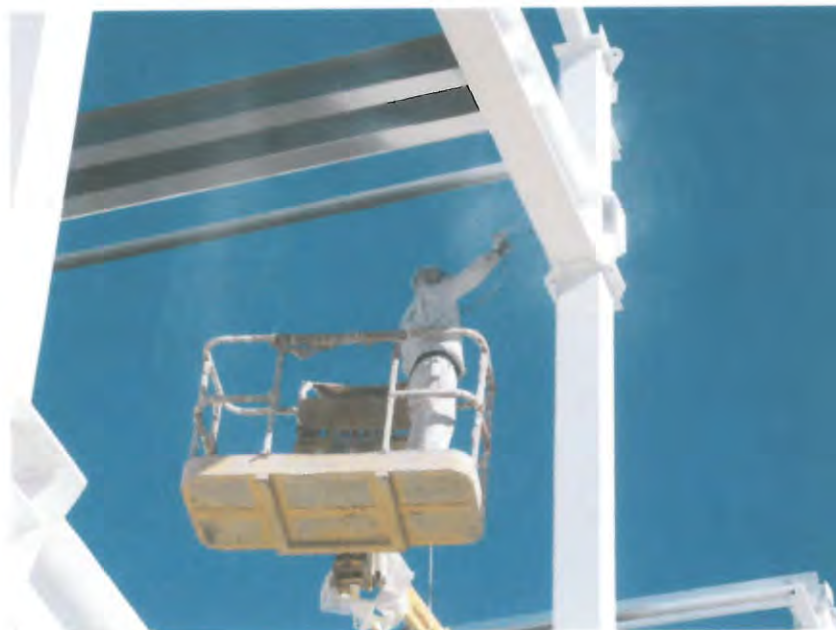
- B. EN EL GIMNASIO SE APRECIA FALTA DE MANTENIMIENTO EN PINTURA DE LOS FALDONES DE LA ESTRUCTURA, EN LA TECHUMBRE Y ALGUNOS ELEMENTOS DE LA ESTRUCTURA PRINCIPAL, POR LO QUE SE RECOMIENDA EL RASPADO DE LA PINTURA MEDIANTE CEPILLOS O CARDAS DE ACERO, LIMPIEZA DE LOS ELEMENTOS CON THINER Y APLICAR PRIMER Y PINTURA ANTICORROSIVA. ASI MISMO SE OBSERVO TABLAROCA ROTA QUE RECUBRE LAS COLUMNAS PRINCIPALES, PRODUCTO DE GOLPES. POR LO QUE SE LE TIENE QUE REMPLAZAR LAS PIEZAS ROTAS Y SUSTITUIRLAS POR NUEVAS APLICANDO ACABADO SIMILAR AL ACTUAL. (ANEXO 1. FOTO 02)

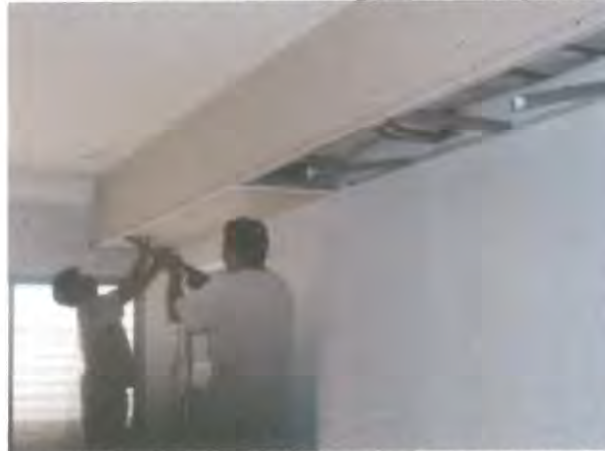
- C. EN EL SATND DE TIRO SE MUESTRA DETERIORO A LA ALTURA MEDIA EN EL MURO UTILIZADO PARA LA PRACTICA DE TIRO, DICHO MURO ESTA CONFORMADO A BASE DE POLINES APROXIMADAMENTE DE 4" X 1.00 MTS POR LO CUAL SE RECOMIENDA EL CAMBIO DE LAS PIEZAS EN MAL ESTADO, ESTO PARA QUE EN UN FUTURO NO IMPACTEN LOS TIROS HASTA EL MURO, PROVOCANDO DAÑOS EN ESTE. ASI MISMO SE OBSERVARON ALGUNOS PANELES DEL PLAFON Y CAJILLO DEL PLAFON EN MAL ESTADO DEBIDO A LOS RESIDUOS PRODUCTO DE LOS DISPAROS EN EL MURO DE PRACTICA, POR LO CUAL SE RECOMIENDA SU REPARACION MEDIANTE EL CAMBIO DE PIEZAS ROTAS Y REPARACION DEL CAJILLO SUSTITUYENDO LOS TRAMOS DE TABLAROCA EN MAL ESTADO. (ANEXO 1. FOTO 03)

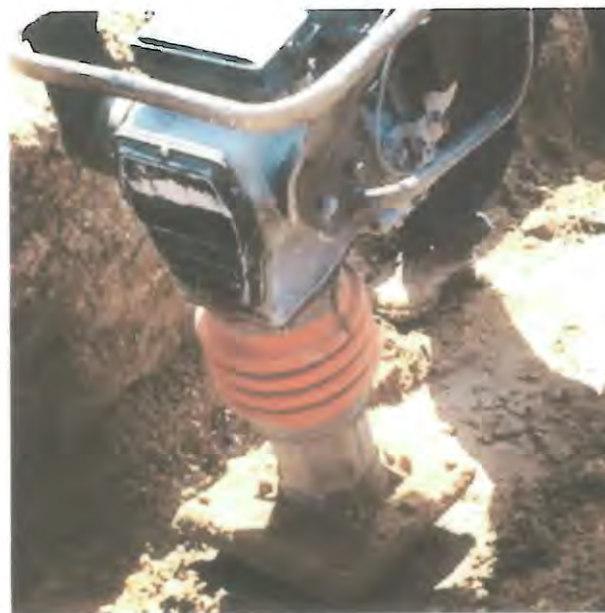
- D. LA ESTRUCTURA DE ALGUNOS TEJABANES PRESENTA HUNDIMIENTO EN LA BASE DEBIDO A QUE EL TERRENO NO FUE COMPACTADO DE FORMA ADECUADA AL MOMENTO DE COLAR LOS PISOS O HACER EL CIMIENTO POR LO QUE SE REQUIERE EL DESMONTE TEMPORAL DE LA ESTRUCTURA, MEJORAR EL TERRENO Y VOLVER A CONSTRUIR CIMIENTOS ADECUADOS PARA LOS SOPORTES DE LA ESTRUCTURA. (ANEXO 1. FOTO 04)

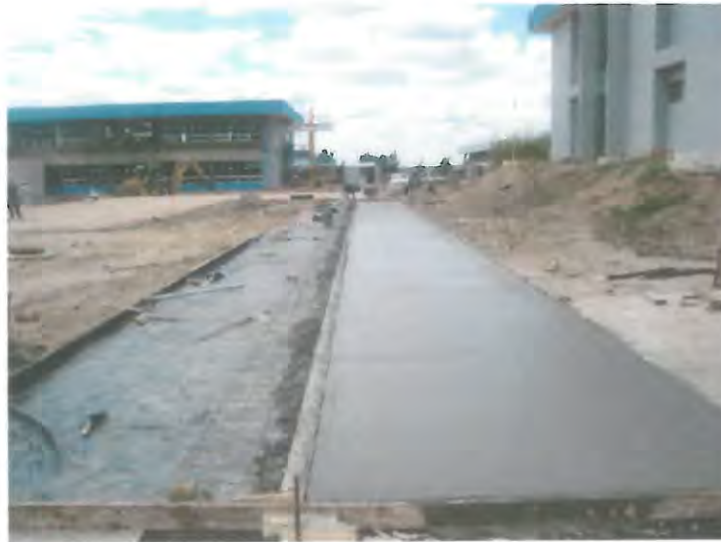
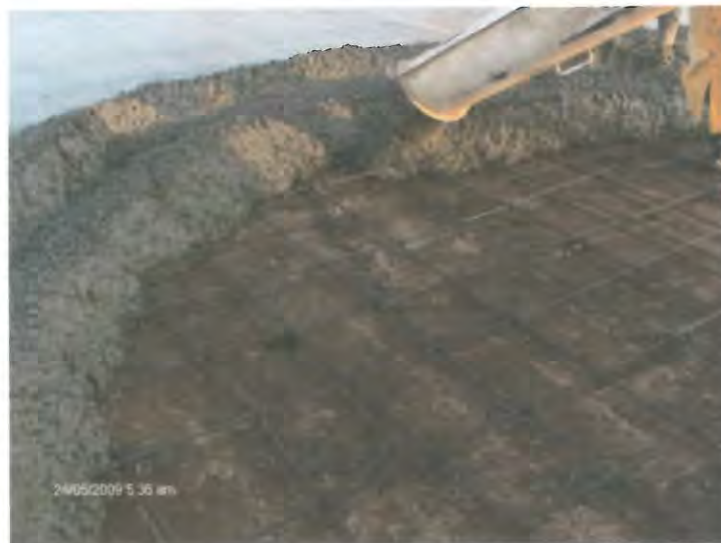
- E. EN EL PISO DEL PATIO (ESTACIONAMIENTO) PRESENTA HUNDIMIENTOS Y GRIETAS EN EL PAVIMENTO EN ALGUNAS ZONAS ESTO DEBIDO A LOS MOVIMIENTOS DIFERENCIALES Y ASENTAMIENTOS O A UNA MALA COMPACTACION DEL TERRENO AL MOMENTO DE REALIZAR EL COLADO DE LOS PISOS. POR LO QUE SE RECOMIENDA DEMOLICION DE LOS TRAMOS EN MAL ESTADO, MEJORAR EL TERRENO Y VOLVER A COLAR EL PISO EN TRAMOS DE 2X2 O 3X3 MTS CADA UNO Y COLOCAR MALLA ELECTROSOLDADA, ASI MISMO AGREGARLE AL CONCRETO ADITIVOS QUE MEJOREN LAS PROPIEDADES DEL MISMO PARA MAYOR DURABILIDAD. TAMBIEN SE DEBE DE DAR MANTENIMIENTO A LOS REGISTROS SANITARIOS Y PLUVIALES QUE HAY EN ESA ZONA MEDIANTE LA LIMPIEZA Y REPARACION DE FISURAS CON ADITIVOS Y NIVELAR EL NUEVO PAVIMENTO CON EL NIVEL DE LOS REGISTROS PLUVIALES DANDO LA PENDIENTE DE ESCURRIMIENTO HACIA ESTOS. (ANEXO 1. FOTO 05)

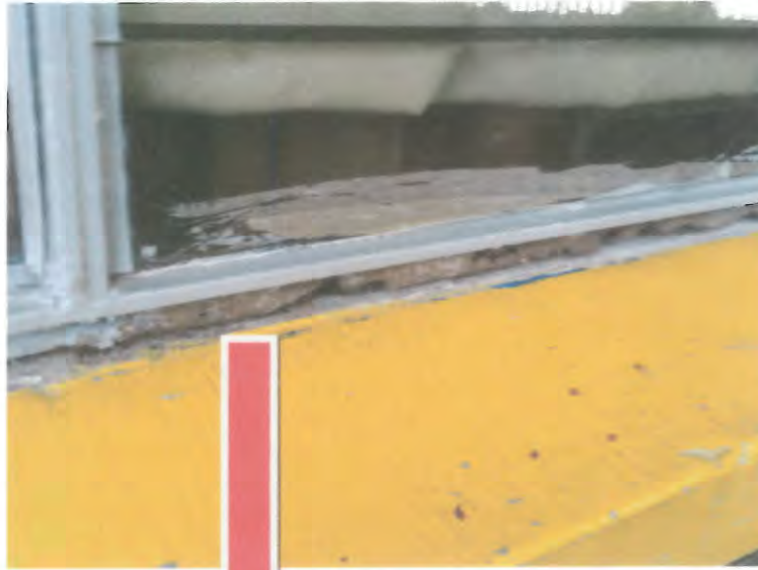
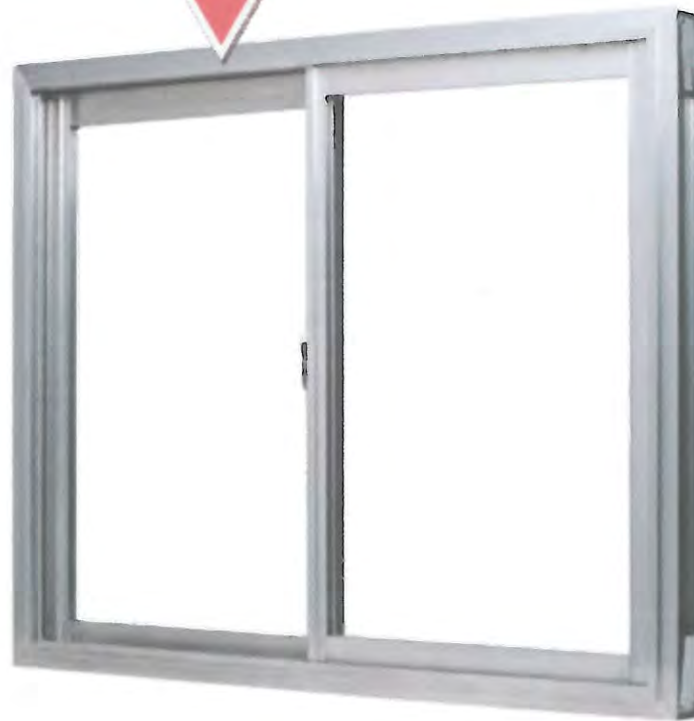
F. EL 90 % DE LA HERRERIA (PUERTAS Y VENTANAS) PRESENTA OXIDO, COLGAMIENTOS Y MAL ESTADO DEBIDO A LA FALTA DE MANTENIMIENTO Y EL DETERIORO DE LOS MISMOS. POR LO QUE SE RECOMIENDA REEMPLAZAR TODOS LOS ELEMENTOS DEL INMUEBLE POR PERFILES DE ALUMINIO PARA MAYOR DURACION Y MENOR MANTENIMIENTO. (ANEXO 1. FOTO 06)

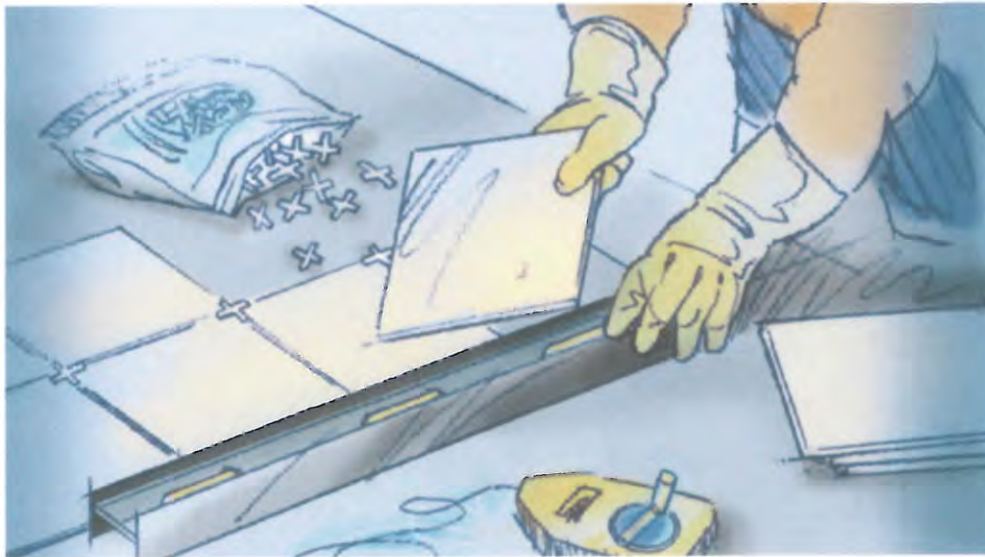
- G. EN EL PISO DE ALGUNAS OFICINAS PRESENTA DEPRENDIMIENTO DE LOSETA, ALGUNOS DEBIDO A MALOS TRABAJOS DE EJECUCION Y OTROS DEBIDO A MOVIMIENTOS DIFERENCIALES PRODUCIDOS POR EL SISMO. POR LO QUE SE RECOMIENDA HACER UNA REPARACION GENERAL DE LOS PISOS MEDIANTE EL RETIRO DE LA LOSETA ACTUAL Y COLOCACION DE NUEVO PISO DE LOSETA. (ANEXO 1. FOTO 07)

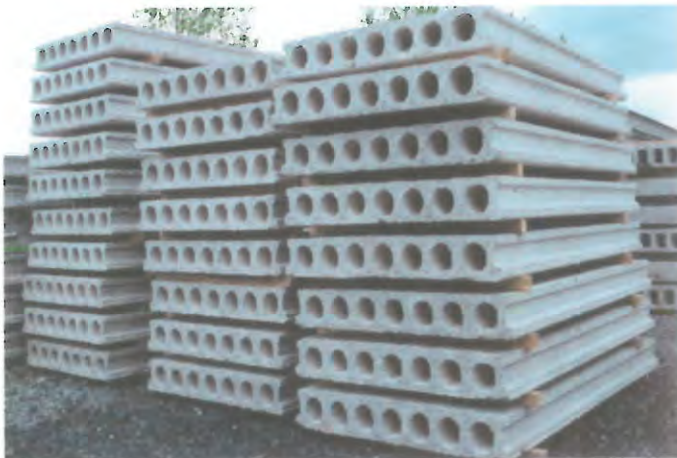
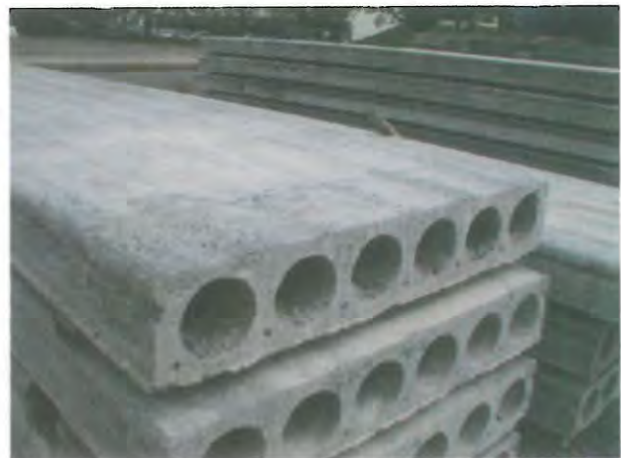
- H. EN EL AREA DE OFICINAS QUE SE ENCUENTRAN EN EL ACCESO AL INMUEBLE SE MUESTRAN ALGUNAS TABLETAS DE LA LOSA PREFABRICADA FRACTURADAS DEBIDO A UN GOLPE QUE SUFRIO EN UNA DE LAS ESQUINAS DE LA LOSA, Y A PESAR DE NO REPRESENTAR UN PELIGRO ESTRUCTURAL EL INMUEBLE, PODRIA SERLO PARA LOS USUARIOS AL SER PARTE DE UN PASILLO, POR LO CUAL SE RECOMIENDA EL REMPLAZO DE LAS PIEZAS FRACTURADAS MEDIANTE EL DESMONTE DE LAS DAÑADAS Y REEMPLAZANDOLAS POR PIEZAS NUEVAS Y VOLVER A REALIZAR LA IMPERMEABILIZACION ADECUADA. (ANEXO 1. FOTO 08)

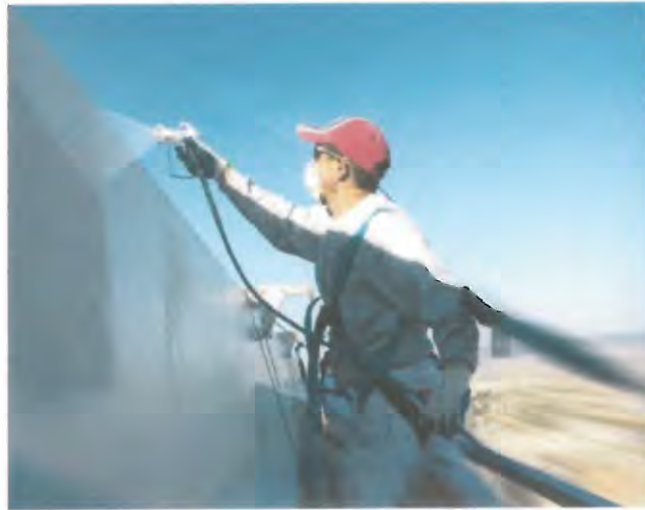
- I. EN EL AREA TEJABANES QUE SIRVEN COMO ESTACIONAMIENTO DE AUTOMOVILES DE LOS USUARIOS, LAS LAMINAS PRESENTAN OXIDACION Y ALGUNAS SE ENCUENTRAN CON HOYOS O DOBLECES. POR LO QUE SE RECOMIENDA EL RASPADO DE LA OXIDACION EN LAS LAMINAS DE LOS TEJABANES, LIMPIEZA CON THINER Y APLICACIÓN DE PRIMER Y PINTURA ANTICORROSIVA, ASI MISMO LA REPARACION DE LAS LAMINAS EN MAL ESTADO MEDIANTE "PARCHES" CON LAMINA PARA SU POSTERIOR MANTENIMIENTO Y APLICACIÓN DE PRIMER Y PINTURA. (ANEXO 1. FOTO 09)

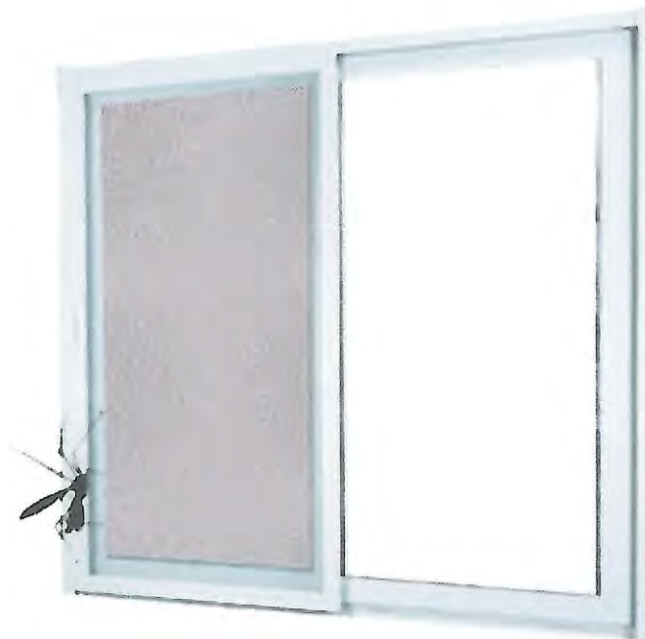
- A. EL 60% DE LOS MOSQUITEROS EN TODAS LAS VENTANAS PRESENTA MAL ESTADO DEBIDO AL USO Y DETERIORO DE LOS MISMOS POR EL PASO DEL TIEMPO, POR LO QUE SE RECOMIENDA REALIZAR EL CAMBIO DE LOS MISMOS.

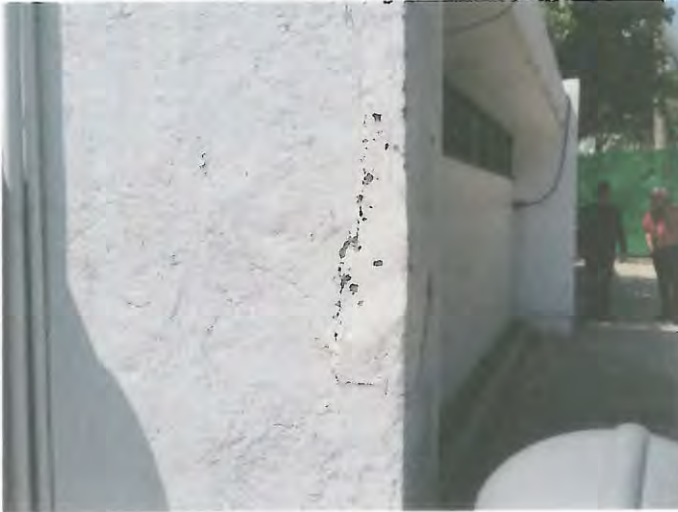
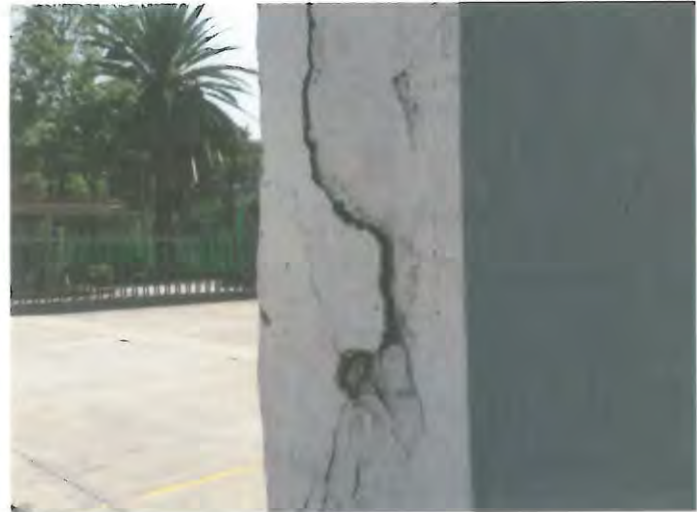
FOTO 01.- FRACTURAS EN COLUMNA DE OFICINA DE EJECUTIVO DE SERVICIOS.

EN LA OFICINA DEL EJECUTIVO DE SERVICIOS SE APRECIO UNA FRACTURA CONSIDERABLE EN UNA DE LAS COLUMNAS. POR LO QUE SE RECOMIENDA HACER LAS REPARACIONES Y REFUERZOS NECESARIOS ENCOFRANDOLA MEDIANTE ANGULOS Y PLACAS DE ACERO PARA QUE LA COLUMNA RECUPERE LA RESISTENCIA NECESARIA. CABE SEÑALAR QUE AUNQUE EXISTE UNA FRACTURA CONSIDERABLE EN ESTE ELEMENTO ESTRUCTURAL NO REPRESENTA GRAN PELIGRO A LOS USUARIOS YA QUE NO PONE EN RIESGO LA ESTABILIDAD DEL AREA. SIN EMBARGO SE RECOMIENDA HACER LA REPARACION A LA BREVEDAD POSIBLE.

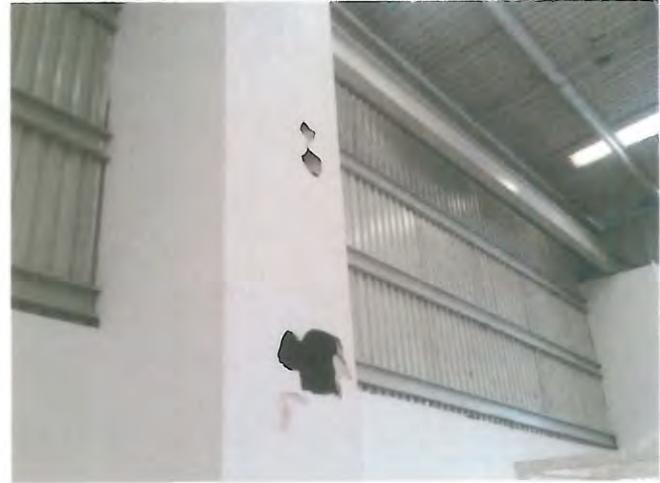
FOTOS 02.- MANTENIMIENTO A GIMNASIO

EN EL GIMNASIO SE APRECIA LA FALTA DE MANTENIMIENTO EN ALGUNAS PARTES. POR LO QUE SE RECOMIENDA EL RASPADO Y LIMPIEZA DE LA PINTURA QUE SE ESTA DESPRENDIENDO, APLICAR PRIMER Y PINTURA EN LA ESTRUCTURA PRINCIPAL (COLUMNAS, VIGAS, LARGUEROS, LAMINAS) ASI MISMO SE SUGIERE LA REPARACION DE LOS HOYOS QUE SE APRECIAN EN LA TABLAROCA QUE CUBRE LA ESTRUCTURA PRINCIPAL. ESTO DEBIDO A GOLPES PRODUCTO DE BALONAZOS PROPIOS DE LA ACTIVIDAD REALIZADA EN EL SITIO.

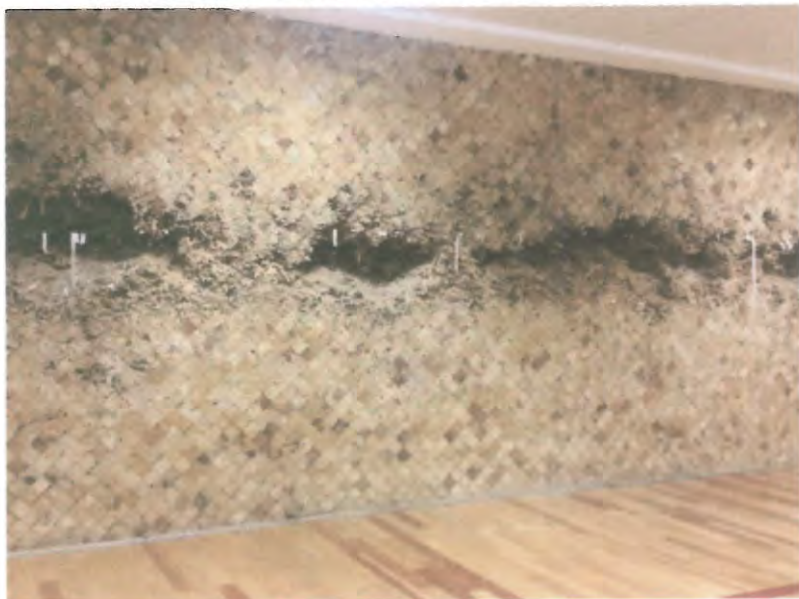
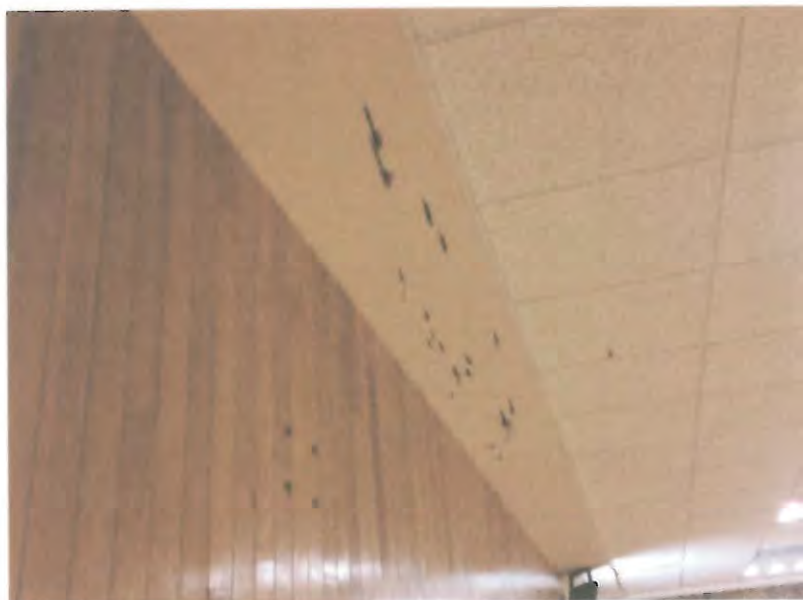
FOTOS 03.- STAND DE TIRO.

EN EL STAND DE TIRO SE APRECIAN ALGUNOS DETERIOROS PRODUCTO DE LA ACTIVIDAD REALIZADA EN EL SITIO. POR LO QUE SE RECOMIENDA EN EL MURO DE TIRO REEMPLZAR LAS PIEZAS DE MADERA YA EN AVANZADO ESTADO DE DESGASTE, ASI COMO REEMPLAZAR LAS PIEZAS DE PLAFONES AFECTADOS Y REPARACION DE CAJILLOS DE TABLAROCA.

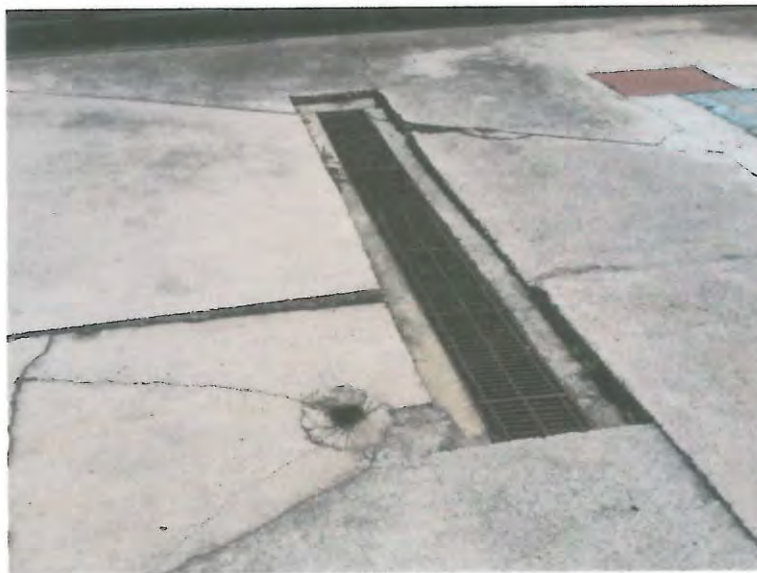
FOTO 05.- REPARACION DE PAVIMENTO Y REGISTROS

DURANTE LA VISITA SE APRECIARON PEQUEÑOS HUNDIMIENTOS DEL PAVIMENTO, ESTO COMO PRODUCTO DE LOS MOVIMIENTOS DERIVADOS DEL SISMO. POR LO QUE SE RECOMIENDA REALIZAR LA DEMOLICION DE LAS PARTES AFECTADAS, MEJORAR EL TERRENO, REPARAR REGISTROS SANITARIOS Y PLUVIALES, COLAR DE NUEVO LAS PIEZAS REPARADAS DEL PAVIMENTO Y COLOCAR MALLA ELECTROSOLDADA AL CONCRETO PARA EVITAR LAS GRITAS A FUTURO.

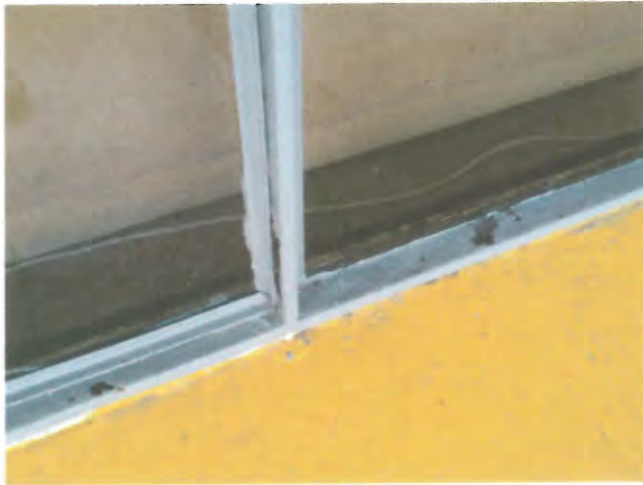
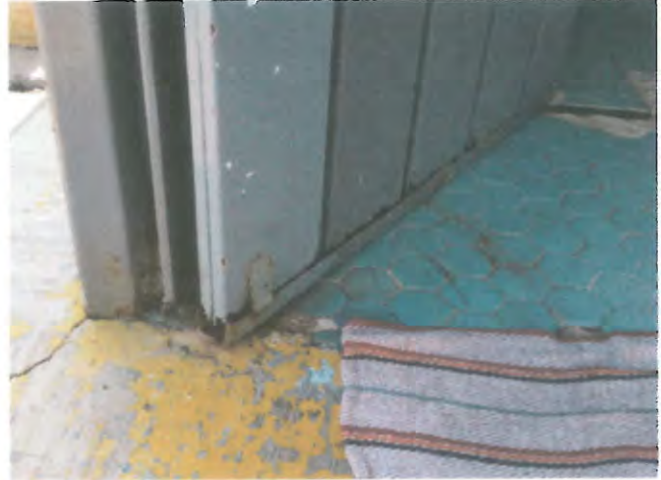
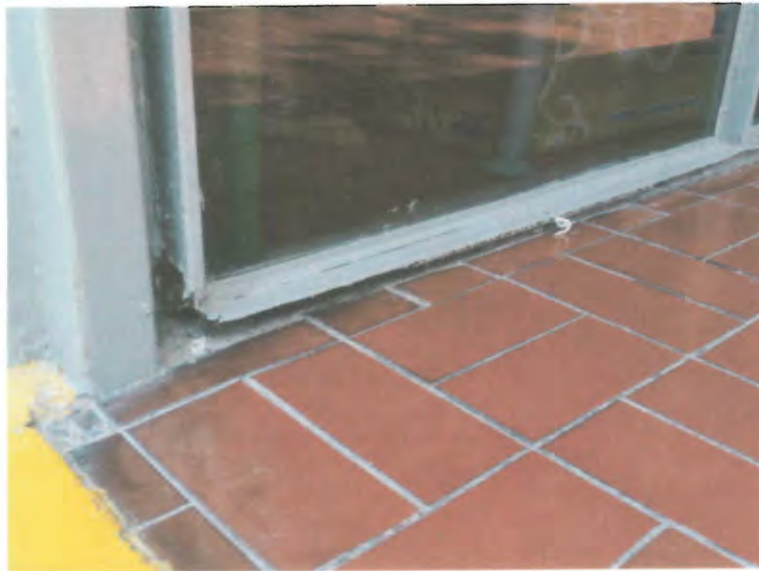
FOTOS 06.- MANTENIMIENTO A CANCELERIA DE FIERRO

EN TODO EL INMUEBLE SE DETECTO QUE LA MAYORIA DE LA CANCELERIA EN PUERTAS Y VENTANAS SE ENCUENTRAN CON SEVERA CORROSION Y OXIDACION, PROVOCANDO QUE ALGUNOS ELEMENTOS YA NO ABRAN DEBIA AL COLGAMIENTO DE ESTOS POR SU ESTADO. POR LO QUE SE RECOMIENDA EL REMPLAZO DE TODOS LOS ELEMENTOS DE CANCELERIA, ASI COMO PUERTAS POR ALUMINIO, LO CUAL DISMINUIRIA SU MANTENIMIENTO Y DURABILIDAD.

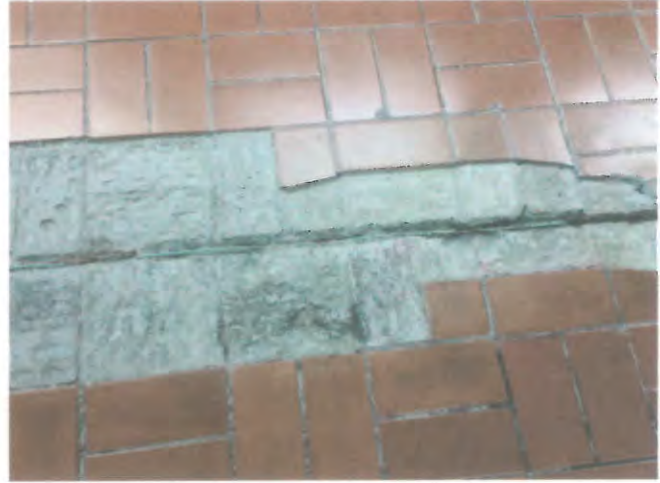
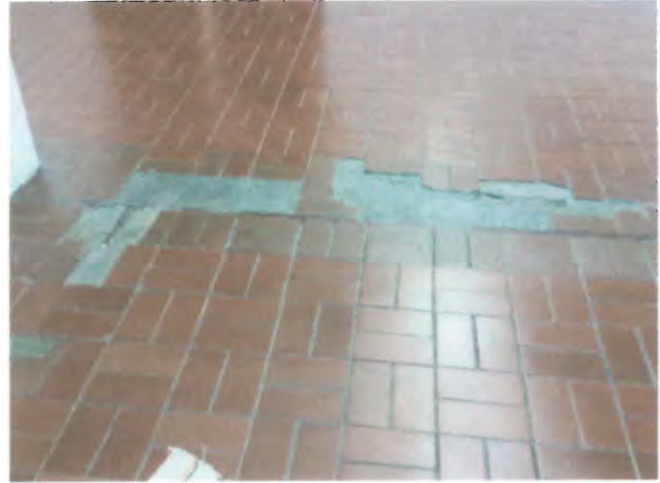
FOTOS 07.- MANTENIMIENTO A PISOS.

EN EL AREA DE OFICINAS SE APRECIA VARIOS PISOS EN MAL ESTADO PRODUCTO DE TRABAJOS MAL REALIZADOS, POR LO QUE SE RECOMIENDA EL REMPLAZO DEL PISO EN LAS AREAS AFECTADAS MEDIANTE LA DEMOLICION Y RETIRO DE LA LOSETA EXISTENTE Y COLOCACION DE NUEVO PISO, O SE PODRIA COLOCAR LA LOSETA NUEVA SOBRE EL EXISTENTE, ESTO A SU VEZ PROVOCARIA LA MODIFICACION DE CIERTOS ELEMENTOS COMO PUERTAS Y VENTANAS PARA EL LIBRE PASO DEL PISO.

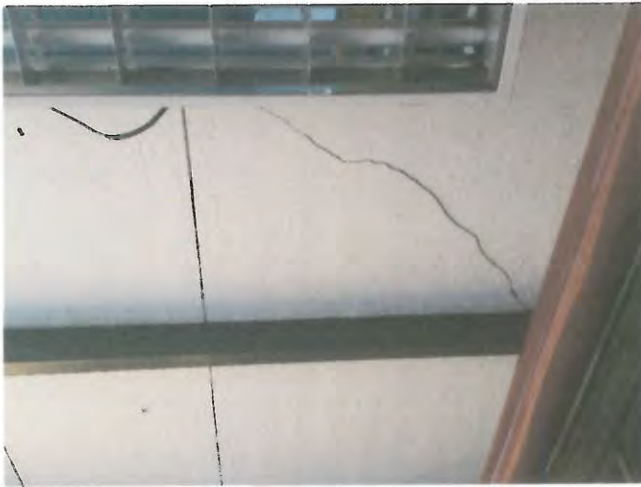
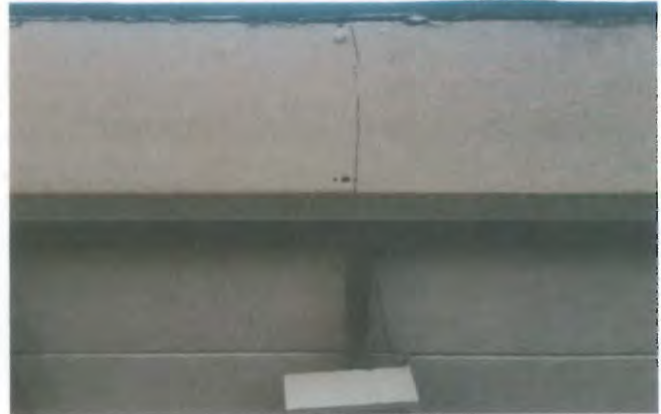
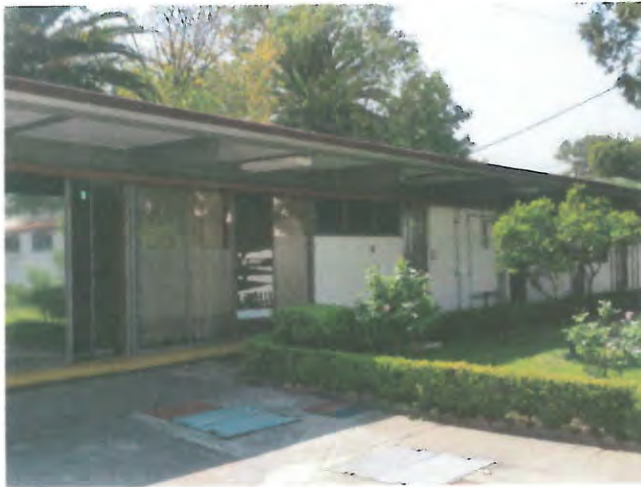
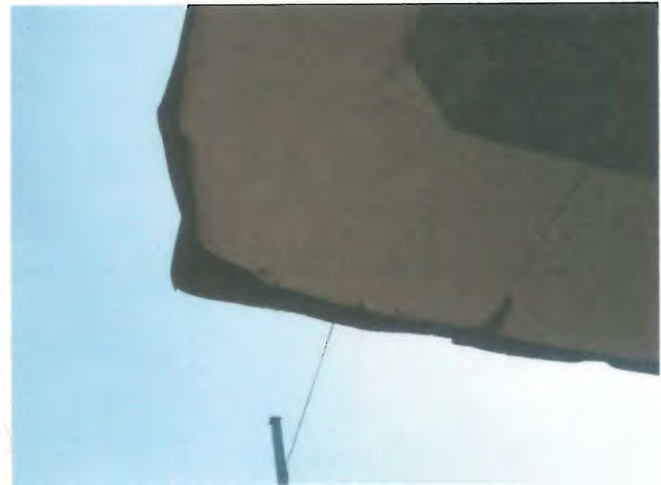
FOTOS 08.- REEMPLAZO DE TABLETAS MULTITECHO.

EN EL AREA DE OFICINAS QUE SE ENCUENTRAN EN EL ACCESO AL INMUEBLE SE MUESTRAN ALGUNAS TABLETAS DEL MULTITECHO FRACTURADAS DEBIDO A UN GOLPE EN UNA DE LAS ESQUINAS DE LA LOSA, Y A PESAR DE NO REPRESENTAR UN PELIGRO ESTRUCTURAL EL INMUEBLE, PODRIA SERLO PARA LOS USUARIOS, POR LO CUAL SE RECOMIENDA EL REMPLAZO DE LA S PIEZAS AFECTADAS Y VOLVER A REALIZAR LA IMPERMEABILIZACION ADECUADA.

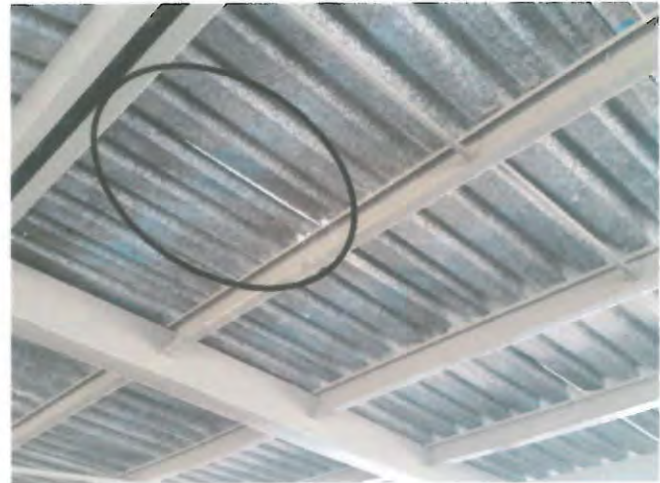
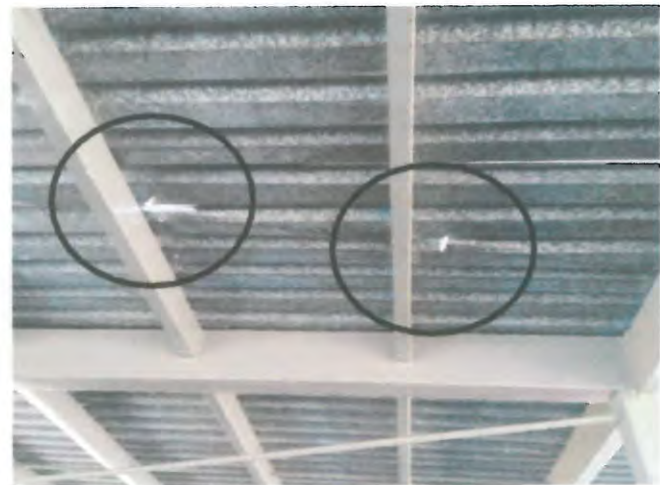
FOTOS 09.- MANTENIMIENTO A TEJABANES.

EN EL AREA TEJABANES QUE SIRVEN COMO ESTACIONAMIENTO DE AUTOMOVILES DE LOS USUARIOS, LAS LAMINAS PRESENTAN OXIDACION Y ALGUNAS SE ENCUENTRAN CON HOYOS O DOBLECES. POR LO QUE SE RECOMIENDA EL RASPADO DE LA OXIDACION EN LAS LAMINAS DE LOS TEJABANES, LIMPIEZA CON THINER Y APLICACIÓN DE PRIMER Y PINTURA ANTICORROSIVA, ASI MISMO LA REPARACION DE LAS LAMINAS EN MAL ESTADO MEDIANTE "PARCHES" CON LAMINA PARA SU POSTERIOR MANTENIMIENTO Y APLICACIÓN DE PRIMER Y PINTURA.

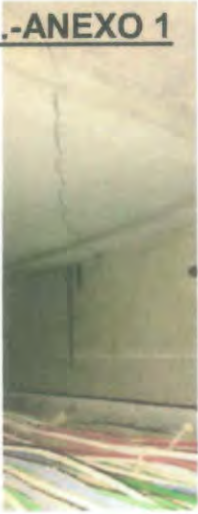
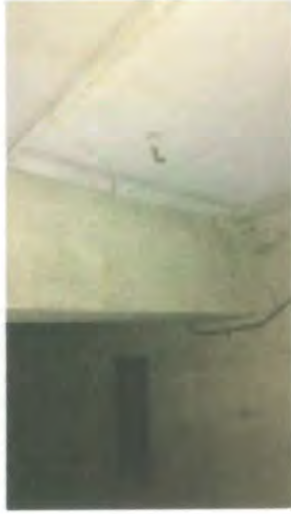
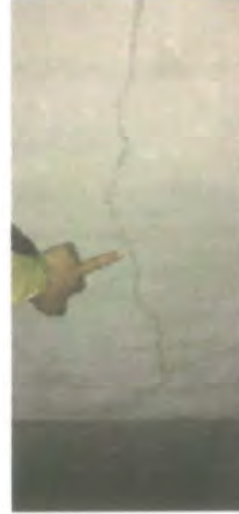
11.-ANEXO 1

FISURAS TRANSVERSALES EN TABLETAS Y TABLETAS PARATIDAS EN SUS ESQUINAS, DETERIORAN EL APOYO A CONTRA TRAVES

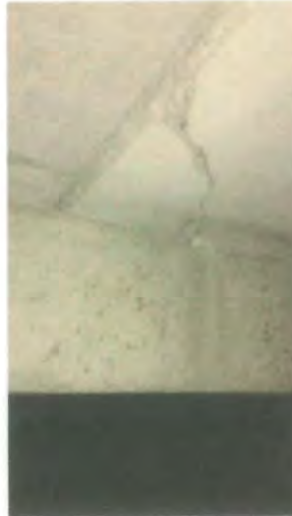
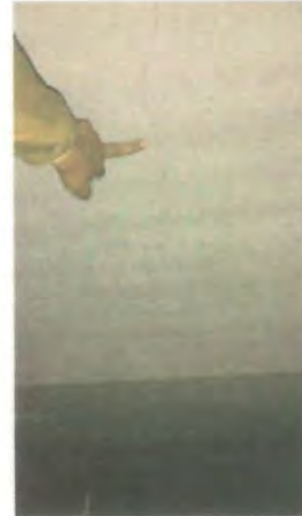
DETERIORO DE LA ESQUINA, LO QUE DEJA SOLO 50% DE LA TABLETA APOYADA, ADEMÁS

DE LA FISURA

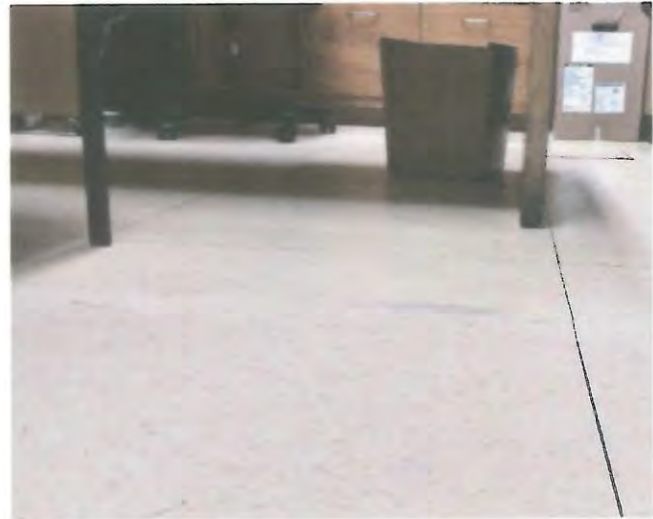
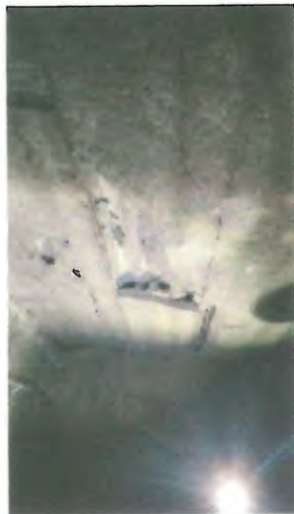
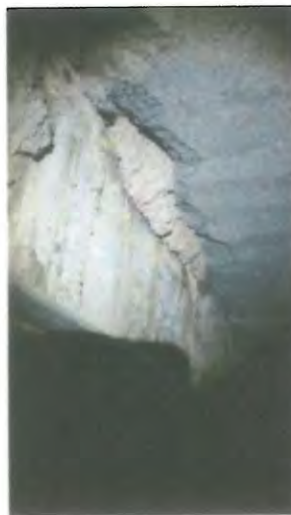
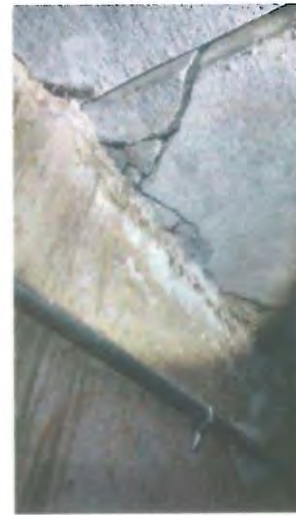
SE IDENTIFICARON TABLETAS
CON FISURAS TRANSEVERSALES
SOLO UNA SE MANIFIESTA EN PISO
DE PLANTA BAJA

TABLETA CON DETERIORO AVANZADO QUE PONE EN DUDA SU ESTABILIDAD DETERIORO DE LOS EXTREMOS DE LAS TABLETAS QUE DEJA EN DUDA LA SEGURIDAD DE SU APOYO EN LAS CONTRATRABES, SE RECOMIENDA APUNTALAMIENTO

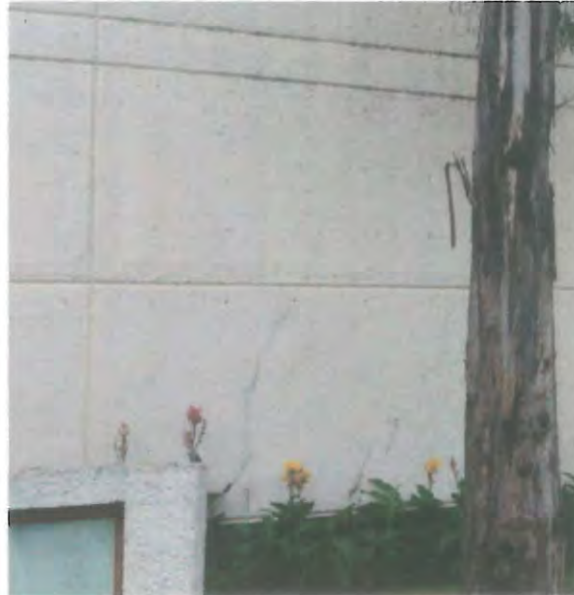
FISURAS EN FACHADA, SE RECOMIENDA ATENDERLAS DEACUERDO A RECOMENDACIONES.
